UNIVERSIDADE FEDERAL DE SANTA CATARINA
CURSO DE GRADUAÇÃO EM ENGENHARIA AUTOMOTIVA

**USO DE FMEA NA MELHORIA DA DURABILIDADE DE UM ACOPLAMENTO
MECÂNICO APLICADO EM MOTOR DE PARTIDA**

Joinville
2014

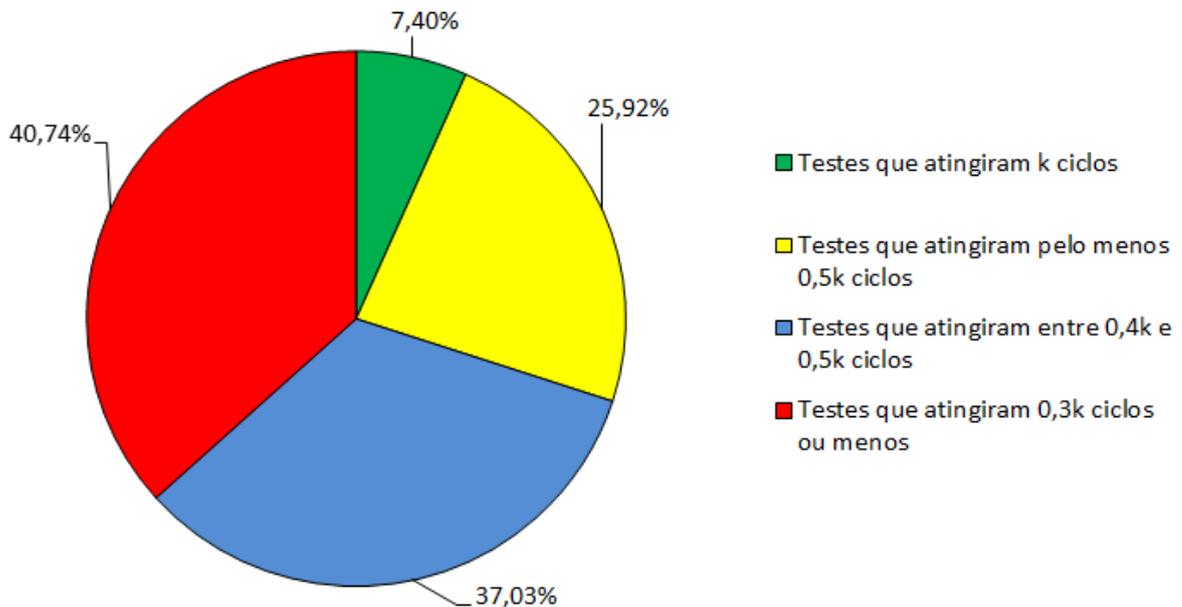
Figura 2 - Desempenho do AM em testes de bancada.

Nota-se que o desempenho do AM tem alta variabilidade e que é necessário tomar medidas para aumentar o desempenho e a confiabilidade do projeto, visto que apenas 7,4% dos testes atingiram k ciclos. Além disso, tem-se atualmente um alto índice de devolução de peças do mercado de trabalho que falharam antes do término da garantia do produto. Estas devoluções resultaram em mais de 26.000 peças por milhão (PPM).

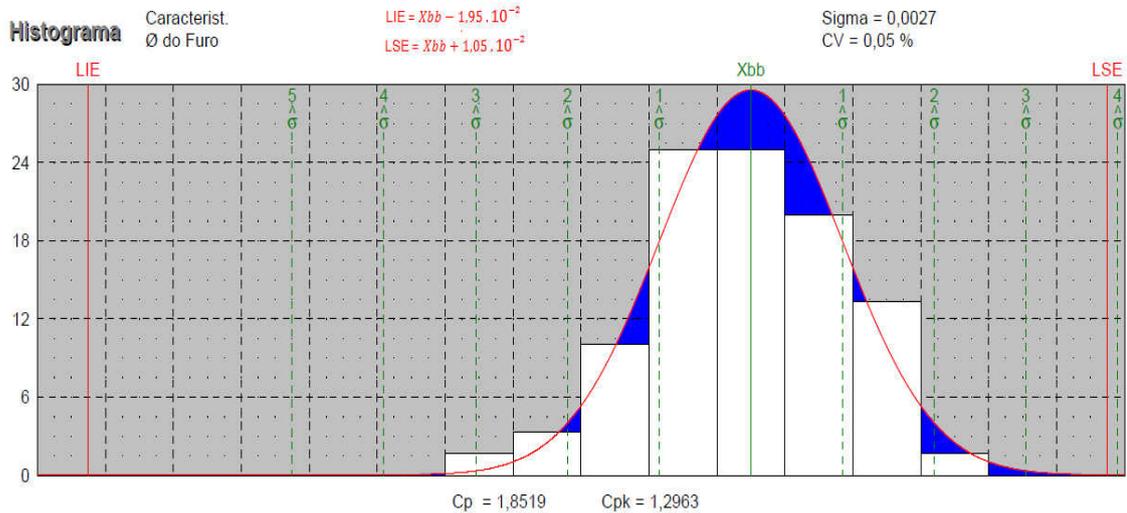
Figura 11 - Distribuição normal do diâmetro do furo do eixo.

Ainda que a distribuição normal não esteja centralizada em relação aos limites de especificação, o processo é considerado capaz com este índice $Cpk = 1,2963$, segundo critérios de qualidade da Zen para esta usinagem.

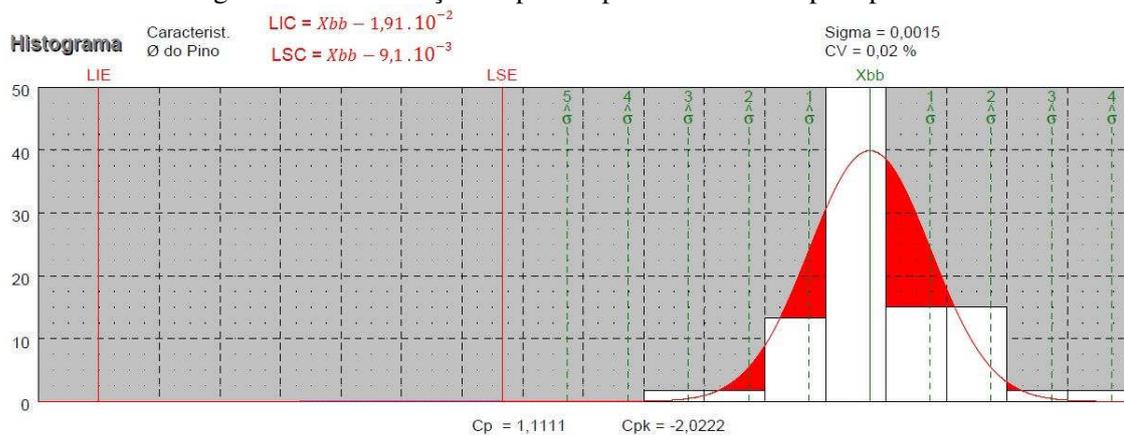
Figura 13 - Distribuição de pontos para diâmetro do pino pós TT.

A média geral está deslocada em 1,41 centésimos de milímetro em relação ao centro do intervalo compreendido entre LIE e LSE.. De fato, espera-se que, uma vez que o diâmetro

Entretanto, a figura 13 evidencia que quase 100% dos acoplamentos mecânicos têm eixos com diâmetro do pino fora do especificado. Isto influencia na folga entre bucha do pinhão e pino e, portanto, no desempenho do AM. Esta folga, ainda que seja um parâmetro não apresentado no FMEA, é uma especificação de projeto e a influência desta deverá ser melhor estudada futuramente.

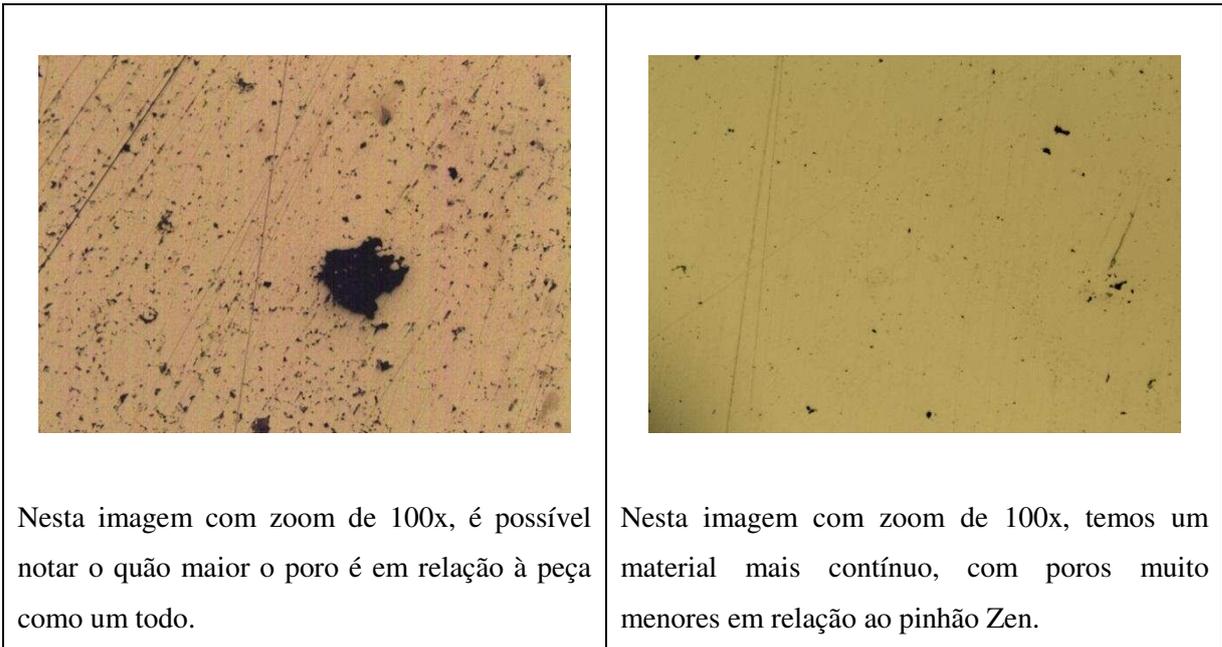
As análises apontam que a densidade hidrostática do pinhão do concorrente A é 7,4% superior que a do pinhão Zen. As imagens da tabela são evidências que levam a acreditar que o material do pinhão pode resultar em falha por fadiga, embora o valor de densidade esteja dentro do limite especificado no desenho técnico da peça.
