**AVALIAÇÃO DA INTEGRIDADE DE CURSOS D'ÁGUA:
BACIA HIDROGRÁFICA DO RIBEIRÃO WUNDERWALD, POMERODE/SC**

2014/1

**Trabalho apresentado à Universidade Federal
de Santa Catarina para Conclusão do Curso de
Graduação em Engenharia Sanitária e
Ambiental.**

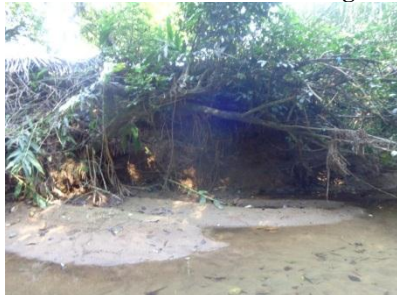
O trecho apresenta vegetação ciliar, com predominância de mata nativa, na margem esquerda; e moradias, na margem direita. No trecho onde predominam as residências, a margem possui revestimento de concreto. O trecho apresenta pontos de erosão e grande quantidade de sedimentos no seu leito e margens. Foram verificados pontos de lançamento de efluentes. Há uma ponte com estrangulamento da seção e um ponto de retirada de água por bombeamento.

Figura 41 – Erosão na margem e acúmulo de sedimentos na margem.

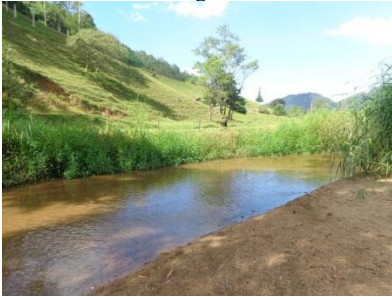
Figura 53 – Ausência de vegetação ciliar e presença de sedimentos na margem.

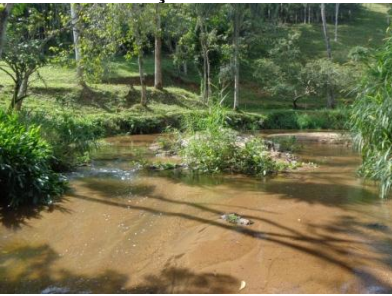
Figura 55 – Acúmulo de sedimento no fundo do leito e ausência de vegetação ciliar.

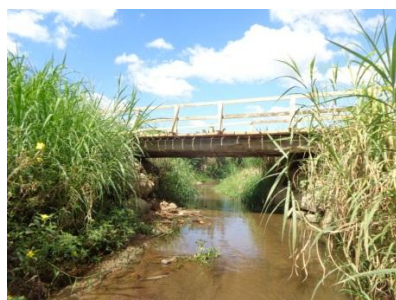
Figura 56 – Presença de travessia.

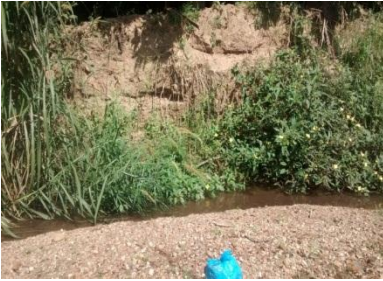
Figura 64 – Ponto de erosão na margem com acúmulo de sedimentos no leito.

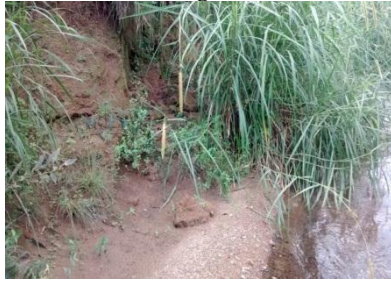
Figura 65 – Ponto de erosão na margem e acúmulo de sedimentos na margem.

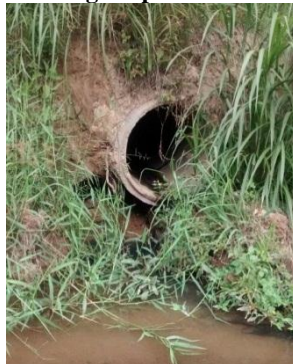
Figura 69 – Lançamento de efluente em conjunto com a tubulação de águas pluviais.

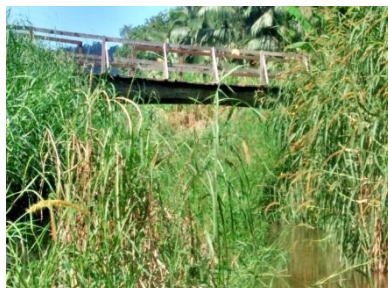
Figura 71 – Presença de travessia.

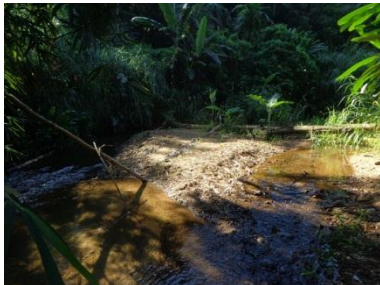
Figura 91 – Obstrução do leito por acúmulo de sedimentos.

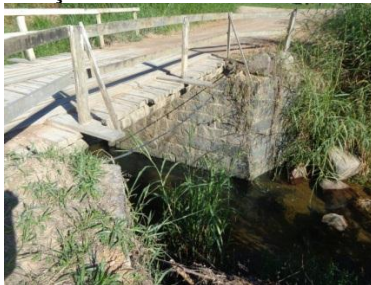
Figura 92 – Ponte estrangulando a seção transversal do ribeirão.

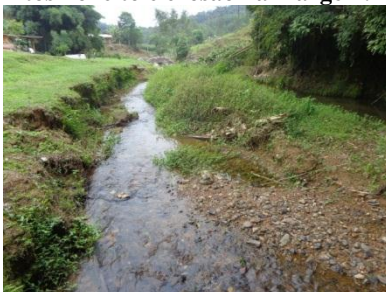
Figura 109 – Erosão na margem.

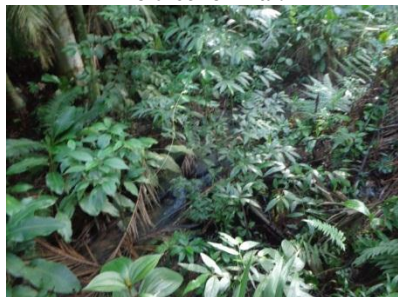
Figura 148 – Presença de vegetação no trecho final.

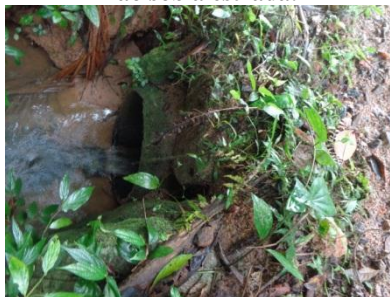
Figura 149 – Canalização do ribeirão sob a estrada.
