**MANIFESTAÇÕES PATOLÓGICAS EM FACHADAS DE
REVESTIMENTO ARGAMASSADO: ESTUDO DE CASO
REALIZADO EM FLORIANÓPOLIS**

Trabalho de Conclusão apresentado ao
Curso de Engenharia Civil da
Universidade Federal de Santa
Catarina.

Florianópolis, 2015

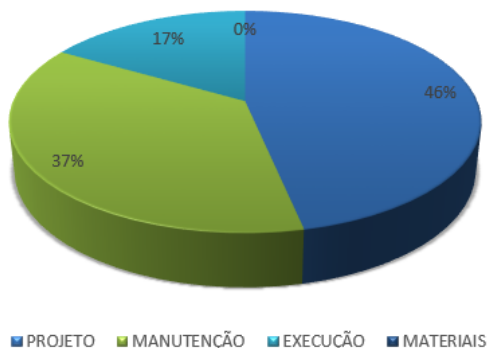
Figura 48 - Origem das manifestações

A falta de manutenção representou 37% (Figura 48) das origens das manifestações. Esse número deixa claro que os condomínios só deixam para realizar as intervenções quando os problemas já são irreversíveis. Em entrevistas com funcionários dos condomínios, todos afirmaram que não possuem nenhum tipo de contrato de manutenção periódica de fachadas.

Observa-se na Figura 48 que não foi levantada nenhuma origem relacionada a problemas nos materiais utilizados. Vale salientar, que esse fato não significa que não ocorreram problemas dessa origem, e sim, que seriam necessárias análises laboratoriais para se fazer essa constatação.

Ainda com uma parcela significativa, falhas de execução representaram 17% das origens levantadas. Esse tipo de problema é mais difícil de ser evitado, uma vez que nem sempre é possível acompanhar o trabalho executado por todos operários. Entretanto, uma vez que o serviço é realizado, é primordial que ele seja inspecionado e aprovado em determinados critérios de qualidade.

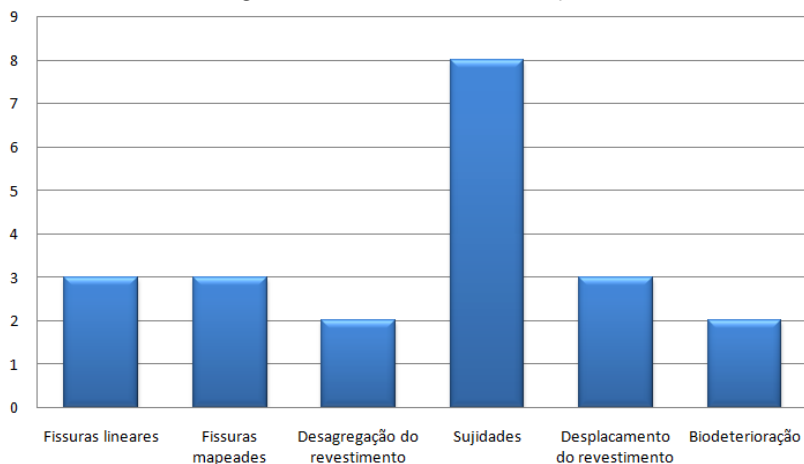
Figura 49 - Efeitos das manifestações

Com 20% de frequência apareceram: fissuras lineares, mapeadas e deslocamento do revestimento. Esses tipos de manifestação requerem um reparo mais dispendioso. Usualmente, para a manutenção desses problemas é necessária a remoção e reexecução do revestimento argamassado e da camada de pintura. A Figura 49 ilustra o número de vezes que cada um dos efeitos apareceu considerando os três condomínios.
