**AVALIAÇÃO DA RECUPERAÇÃO DE ÁREAS DEGRADADAS
OBJETO DE AUTUAÇÕES ADMINISTRATIVAS NA ESTAÇÃO
ECOLÓGICA DE CARIJÓS E ENTORNO**

Dissertação submetida ao Programa de
Mestrado Profissional em Perícias
Criminais Ambientais da Universidade
Federal de Santa Catarina para a
obtenção do Grau de Mestre em
Perícias Criminais Ambientais.

Florianópolis
2017

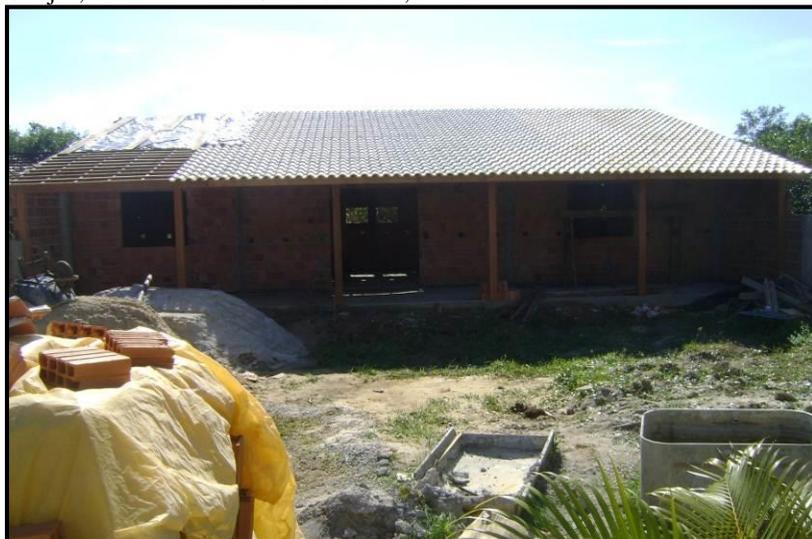
Figura 48 - Confirmação do descumprimento do embargo (01/06/2011). Note-se o telhado, não existente na foto anterior. Entorno da Gleba Ratores da ESEC Carijós, norte da Ilha de Santa Catarina, Brasil.

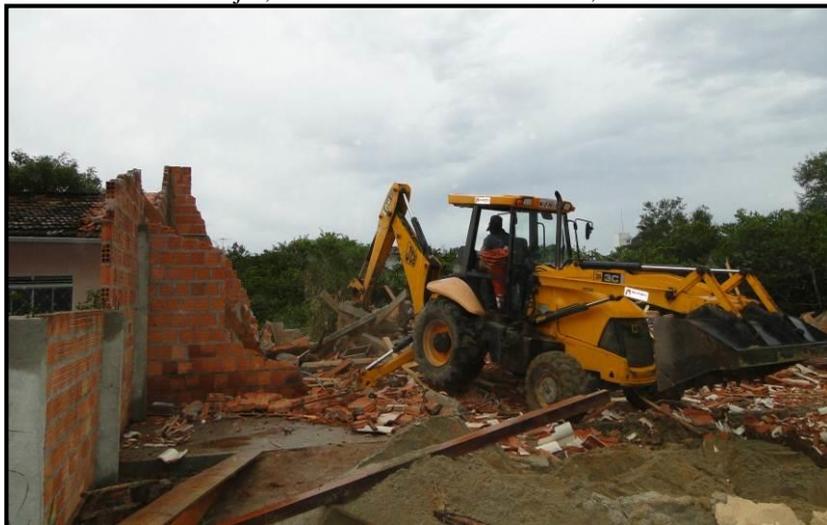
Após o rompimento do cadeado que fechava o portão, a equipe confirmou a inexistência de qualquer sinal de ocupação residencial da mesma, realizando os devidos registros mediante fotografias e filmagens. Realizou-se então a mensuração da área construída, que totalizou 75 m² e deu-se início à demolição, conforme demonstrado nas fotografias das Figuras 49 e 50.

Figura 50 - Sequência do trabalho de demolição (07/06/2011). Entorno da Gleba Ratores da ESEC Carijós, norte da Ilha de Santa Catarina, Brasil.

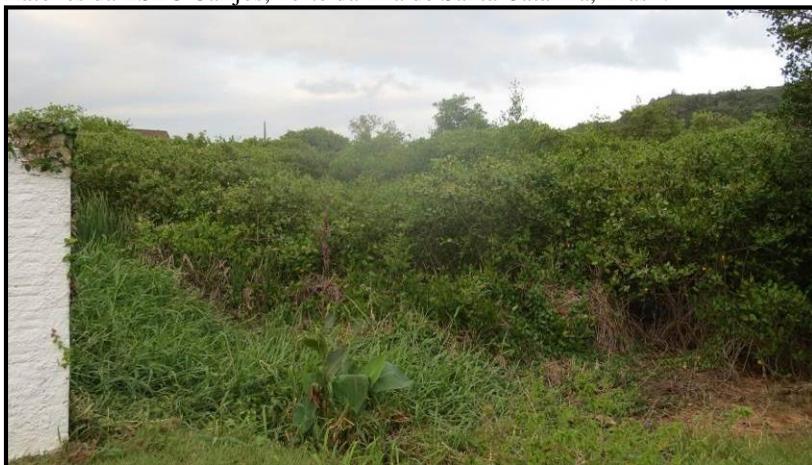
A fotografia constante da Figura 51 foi registrada no início de 2016, ou seja, 5 anos após a demolição da obra e a retirada do aterro. Verifica-se a plena recuperação do manguezal na área, com total cobertura do solo pela vegetação nativa e com a presença das três espécies arbóreas típicas desse ecossistema: *Laguncularia racemosa* (mangue-branco), *Rhizophora mangle* (mangue-vermelho) e *Avicennia schaueriana* (mangue-preto). Na verdade, esse grau de recuperação foi constatado pela equipe da UC já em 2015, contudo, devido a uma falha no servidor de arquivos que ocasionou perda de dados, não existem fotografias de tal ano para serem aqui exibidas. Das Figuras 52 a 54 constam imagens de satélite (*GoogleEarth*) da área dos anos de 2011, 2013 e 2015, que também demonstram a evolução da recuperação da área nos anos recentes.

Figura 51 - Área em maio de 2016, cinco anos após a autuação. Entorno da Gleba Ratores da ESEC Carijós, norte da Ilha de Santa Catarina, Brasil.

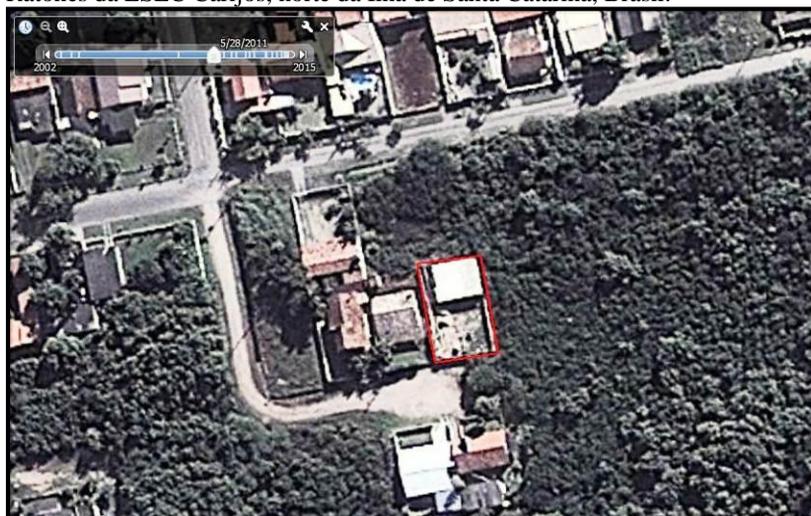
Figura 52 - Imagem de satélite (GoogleEarth) da área 62 (em vermelho) datada de 28 de maio de 2011 (uma semana antes da demolição). Entorno da Gleba Ratores da ESEC Carijós, norte da Ilha de Santa Catarina, Brasil.

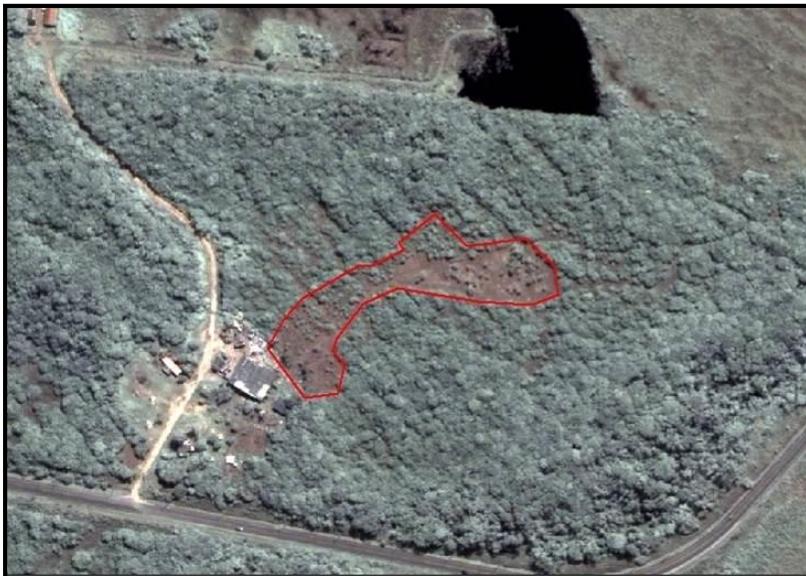
Figura 55 - Imagem de satélite (QuickBird) da área 24 (em vermelho) datada de 2004. Entorno da Gleba Ratores da ESEC Carijós, norte da Ilha de Santa Catarina, Brasil.

O respectivo processo administrativo possui poucas informações. Consta lá o parecer técnico que embasou a autuação, e embora se trate de cópia (já que o processo original era do IBAMA) em preto e branco (não sendo possível avaliar a degradação inicial pelas fotografias do parecer), traz a descrição do dano como sendo supressão da vegetação por corte e queimada. A imagem de satélite na Figura 55 foi registrada poucos dias após a autuação e permite visualizar a área recém degradada.

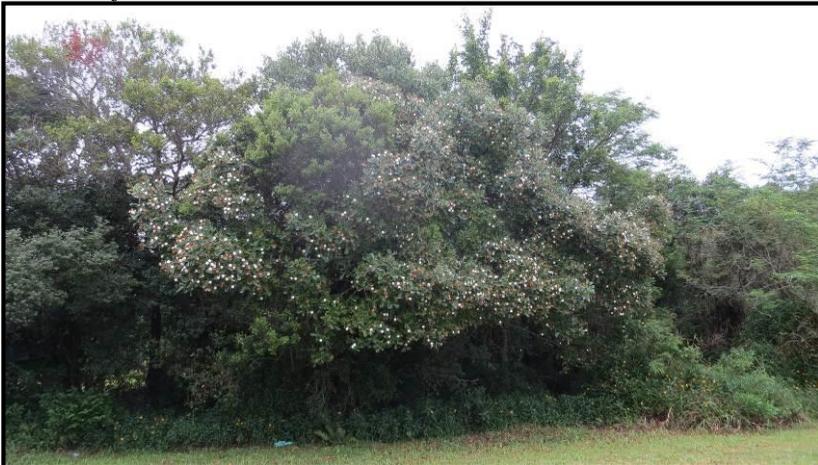
Esta área foi selecionada para ser apresentada como estudo de caso por se tratar do tipo de ambiente mais representativo dentre as áreas avaliadas (restinga) e por ter apresentado uma recuperação surpreendentemente boa no tempo transcorrido desde a autuação, sem que tenham sido adotadas (pelo autuado ou pelo poder público) quaisquer medidas visando à recuperação.

Figura 56 - Borda da área em novembro de 2015. Entorno da Gleba Ratonos da ESEC Carijós, norte da Ilha de Santa Catarina, Brasil.

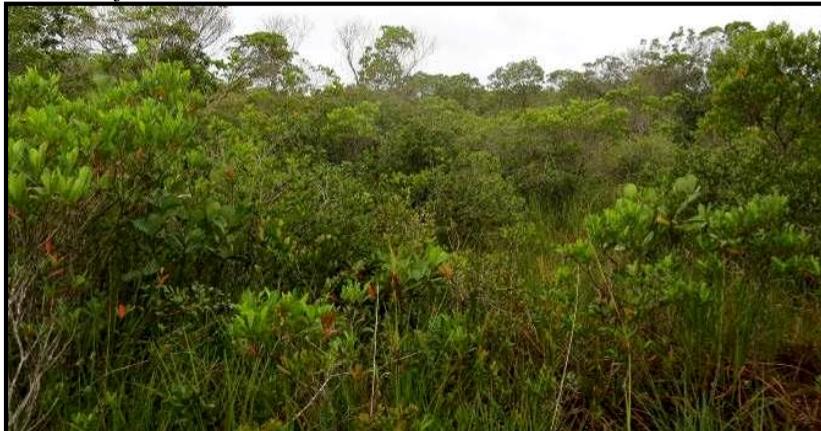
Figura 57 - Interior da área em novembro de 2015. Entorno da Gleba Ratoles da ESEC Carijós, norte da Ilha de Santa Catarina, Brasil.

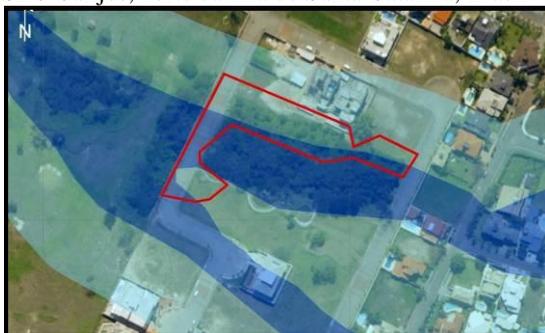
empreendimento. Em todos os relatórios é reiterada a informação de que parte do condomínio está sobre APP, e o último documento emitido (em 2016) acrescenta novas informações ao caso, baseadas em extenso parecer emitido pelo IBAMA/SC a pedido do Ministério Público Federal, versando sobre as áreas protegidas e de domínio da União que foram impactadas ao longo do tempo desde o início do empreendimento “Jurerê Internacional”. O referido parecer¹² apresenta, a partir de bem cuidado trabalho de geoprocessamento com base na série histórica de imagens aéreas, fotografias antigas e outras informações, o mapeamento da hidrografia da região antes das intervenções antrópicas visando sua urbanização, iniciadas na década de 50. Com base nesse trabalho foi possível constatar que quase a totalidade do condomínio hoje instalado e em funcionamento situa-se sobre o que seria o leito original do Rio do Faustino, o qual foi alvo de diversas obras de retificação e canalização, de modo que atualmente resta somente um pequeno relicto do mesmo, que é na verdade o curso d’água ao qual foi atribuída a faixa de APP que motivou a autuação em 2004. Ou seja, em que pese o fato de que a degradação do referido rio possa ser atualmente entendida como consolidada, a rigor a área não passível de uso no imóvel em questão é muito maior do que originalmente se supunha (Figura 59 e 60).

Figura 59 - Sobreposição do mapeamento do que seria o leito original do Rio do Faustino (azul escuro) e sua faixa de APP (azul claro) com a área do empreendimento. Em vermelho a área autuada em 2004. Entorno da Gleba Ratonos da ESEC Carijós, norte da Ilha de Santa Catarina, Brasil.

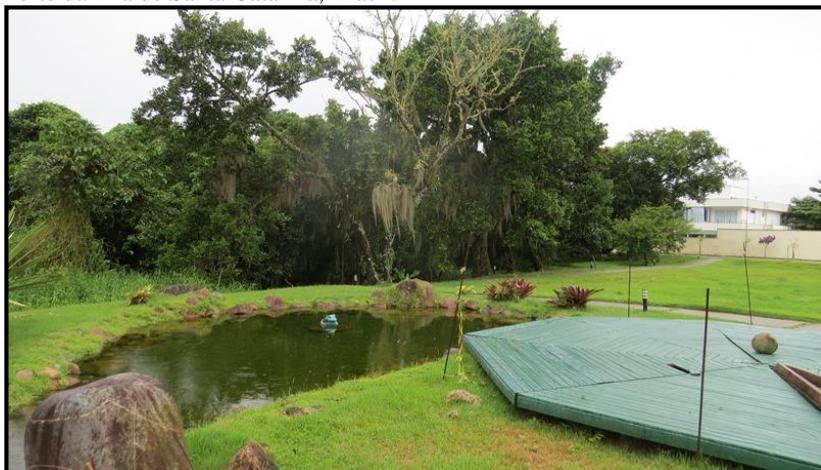
Figura 60 - Situação atual da área. Entorno da Gleba Ratoões da ESEC Carijós, norte da Ilha de Santa Catarina, Brasil.
