UNIVERSIDADE FEDERAL DE SANTA CATARINA  
CENTRO TECNOLÓGICO DE JOINVILLE  
CURSO DE ENGENHARIA CIVIL DE INFRAESTRUTURA

**ESTUDO DE CASO: ANÁLISE DE PATOLOGIAS NA UBS COSTA E SILVA**

Trabalho de Conclusão de Curso apresentado como requisito parcial para obtenção do título de bacharel em Engenharia Civil de Infraestrutura, do curso de Engenharia Civil de Infraestrutura da Universidade Federal de Santa Catarina, Centro Tecnológico de Joinville.

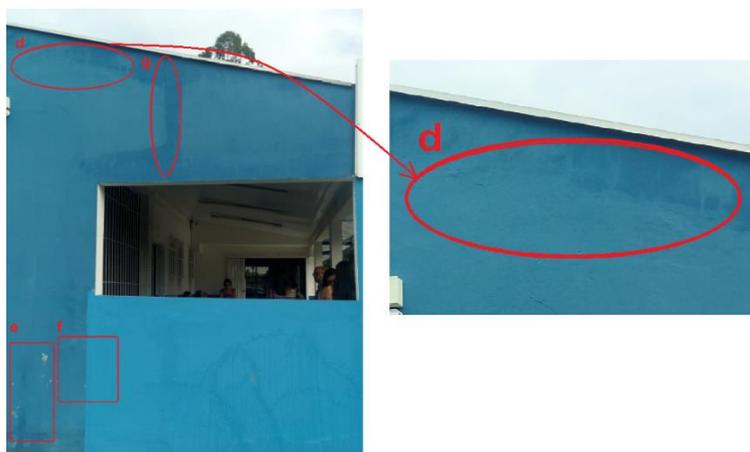
Figura 37 - Falta de uniformidade na coloração

Várias patologias são observadas nessa região. Na Figura 37, no detalhe “d” é possível observar que foram executadas correções, como apresentado pela falta de uniformidade na coloração.

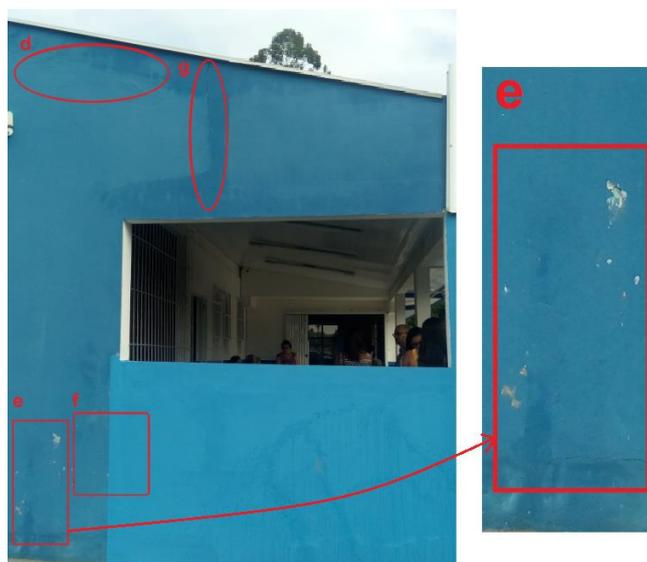
Figura 38 - Pintura descascando

No detalhe “e”, conforme Figura 38, é possível ver que a pintura está “descascando”. Isso pode ter sido ocasionado por ações climáticas, químicas ou até mesmo pequenas ações mecânicas, como a colisão de objetos. Como a região de análise é muito pequena, fica difícil direcionar para uma causa específica.

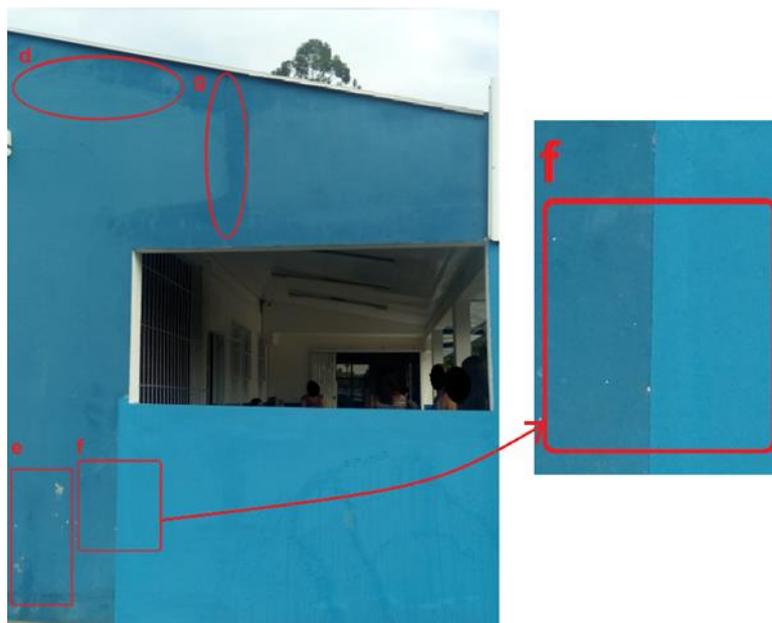
Figura 39 - Diferença de tonalidade das tintas

Apesar de não apresentar uma patologia, no detalhe “f” é possível ver a diferença de tonalidade das tintas utilizadas, destacando onde foi efetuada a 2ª ampliação da unidade, neste caso, do lado direito do detalhe, conforme Figura 39.

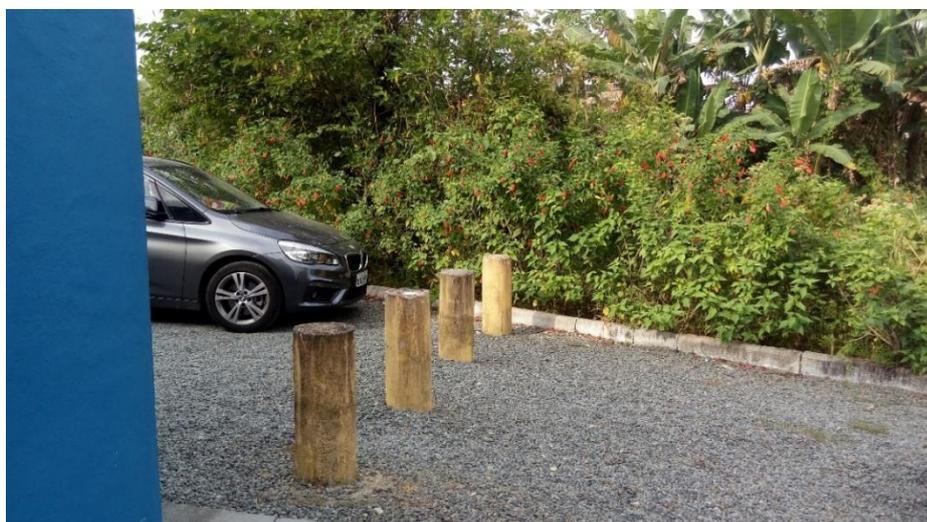
Figura 44 - Obstáculos cilíndricos impedindo fluxo de veículos

A parte dos fundos da unidade, como comentado anteriormente, fica a uma proximidade de 5,30 metros do início das margens do rio. Conforme observado na Figura 44, há obstáculos cilíndricos feitos de concreto que, conforme informado pelos servidores, servem para impedir que os veículos circulem por aquela região. Esse tipo de ação impacta na compactação do solo próximo à unidade. Considerando que é um solo com alta umidade pela proximidade com o rio e que solos com maiores umidades, tendem a ter um aumento na repulsão entre partículas, a compactação as orienta, posicionando-as paralelamente, ficando com a estrutura ‘dispersa’ (PINTO,2006). Esse tipo de compactação forçada, não é prevista e dimensionada em projeto, pode gerar patologias na edificação.

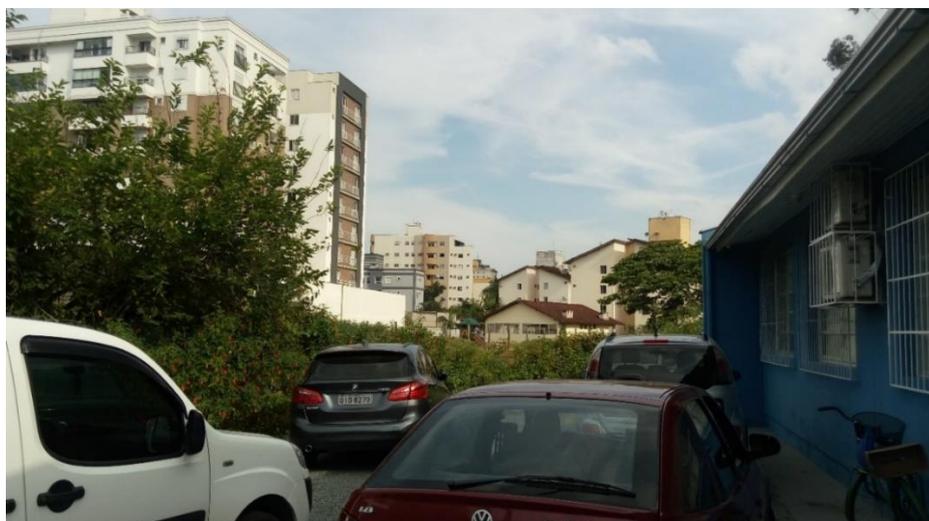
Figura 45 - Vista da parte dos fundos da UBS Costa e Silva

Na Figura 45, é possível observar que nos fundos da unidade, apesar dos obstáculos, continua a movimentação de carros, os quais ficam estacionados pela maior parte do tempo, apesar de conter um amplo estacionamento na unidade, fazendo compressão não homogênea no solo.

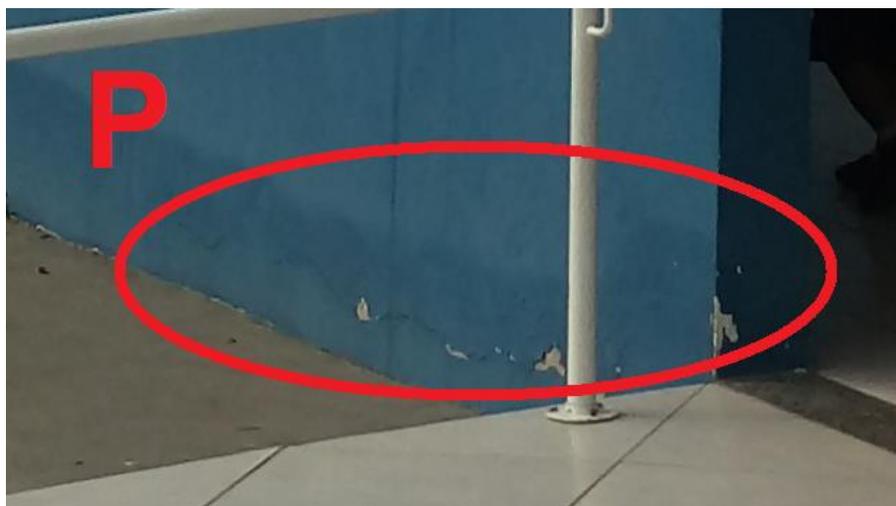
Figura 49 - Ampliação do detalhe "P"

Na Figura 48, há dois detalhes que são destacados, detalhe “P” e “o”. No detalhe “o”, pertencente a rampa de acesso à unidade, há uma grande fissura observada na parte lateral da rampa. No detalhe “P”, ampliado através da Figura 49, há uma mancha na parede e, no extremo inferior da mancha, o descascamento da pintura.

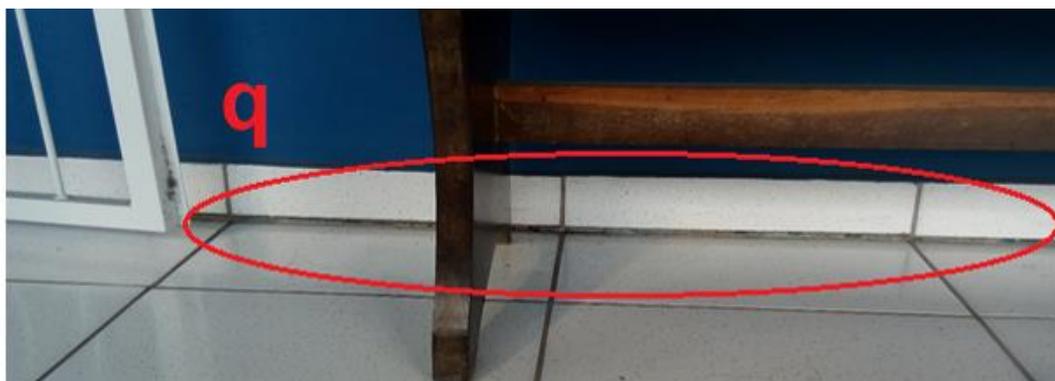
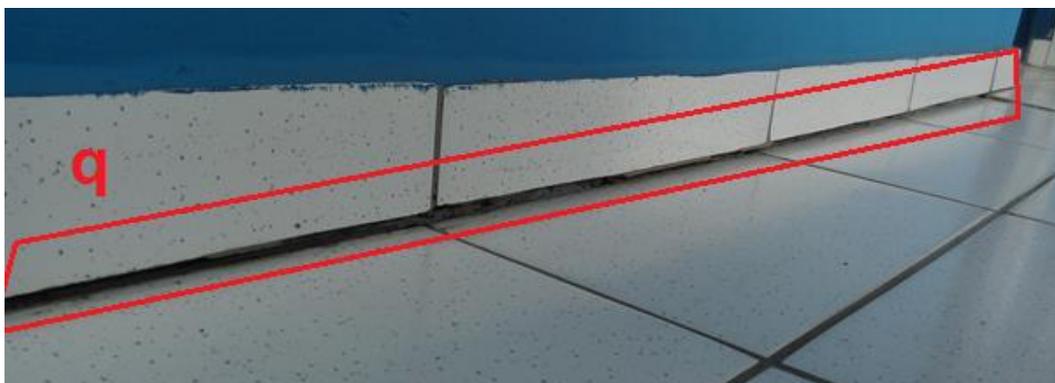
Nas Figuras 50 e 51, através do detalhe “q”, observa-se o que aparenta ser o recalque do piso no lado esquerdo, baseando-se na vista frontal da unidade.

Figura 50 - Recalque na parte frontal da unidade

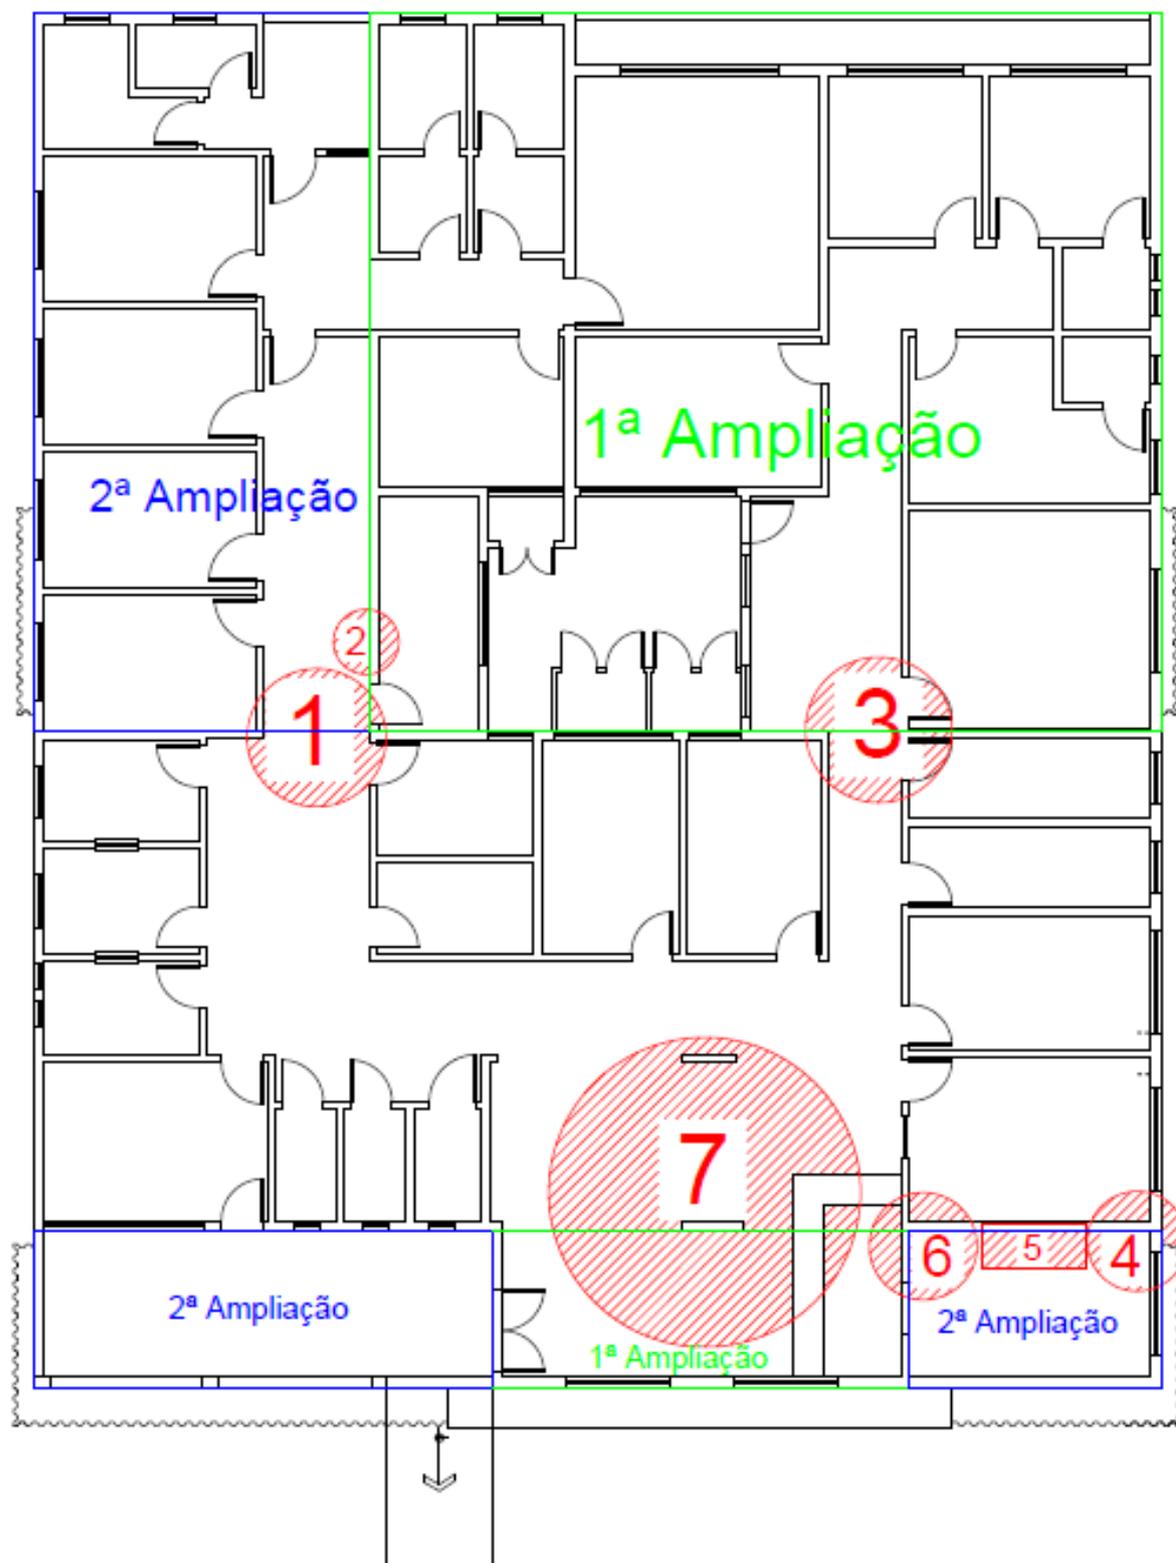
Figura 55 - Projeto da UBS com identificação das áreas internas com patologias

Para facilitar entendimento dos ambientes internos que apresentaram patologias, associou-se os ambientes apresentados nas figuras com o projeto da unidade. As patologias nas áreas internas foram divididas em três regiões, sendo a região direita, esquerda e central, tendo como referência a frente da unidade. As manifestações patológicas identificadas na região esquerda da unidade estão representadas, em projeto, através das delimitações circulares 1 e 2, na região direita através das delimitações circulares 3, 4, 5 e 6 e na região central através da delimitação circular 7, conforme Figura 55.

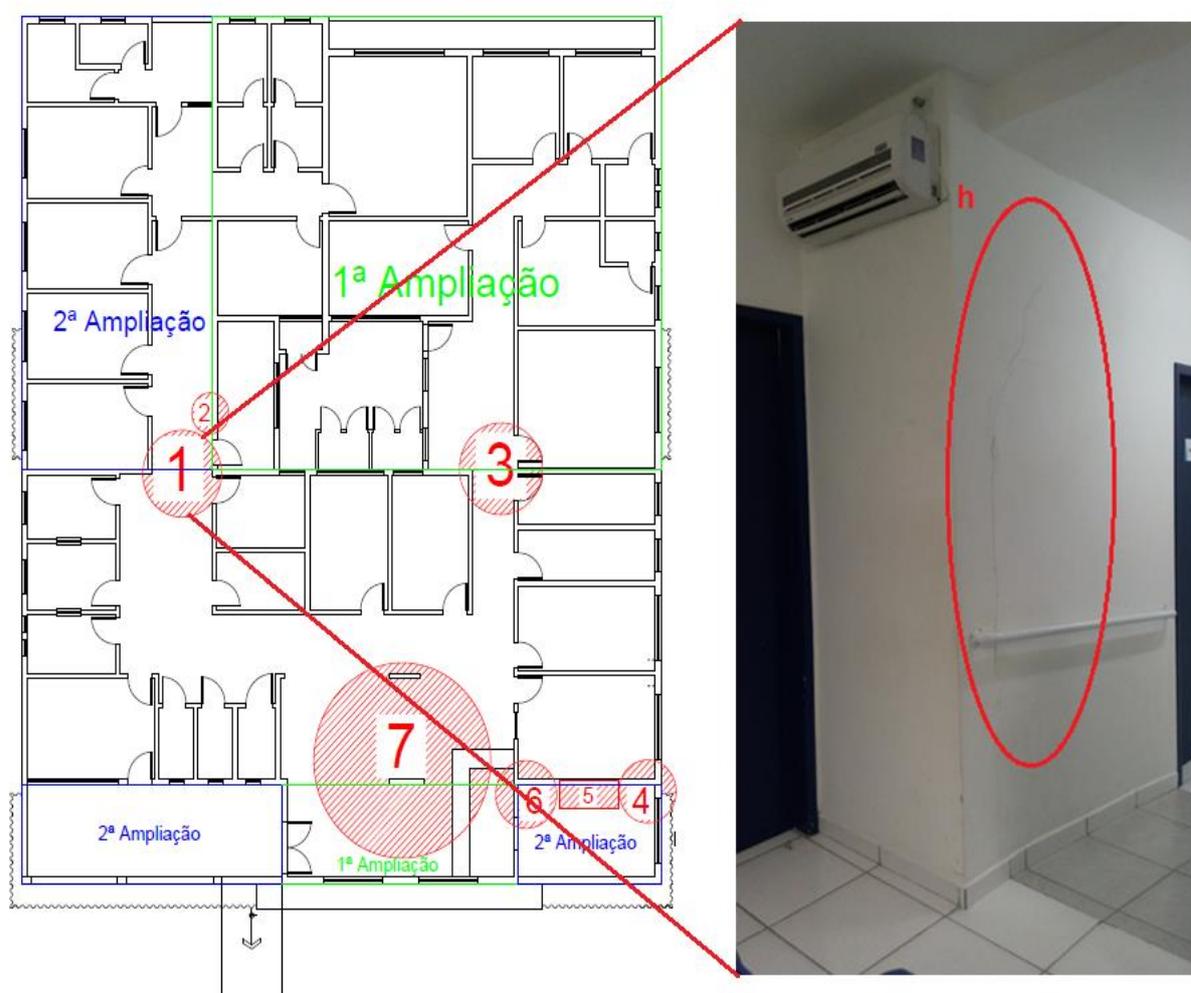
Figura 56 - Relação entre projeto e área com fissura conforme círculo 1

Na Figura 56, destaca-se o detalhe “h”, representado pelo círculo 1 no projeto.

A fissura, destacada no detalhe “h”, pode ser vista conforme direção do observador através da Figura 57, identificando uma fissura de grande extensão.

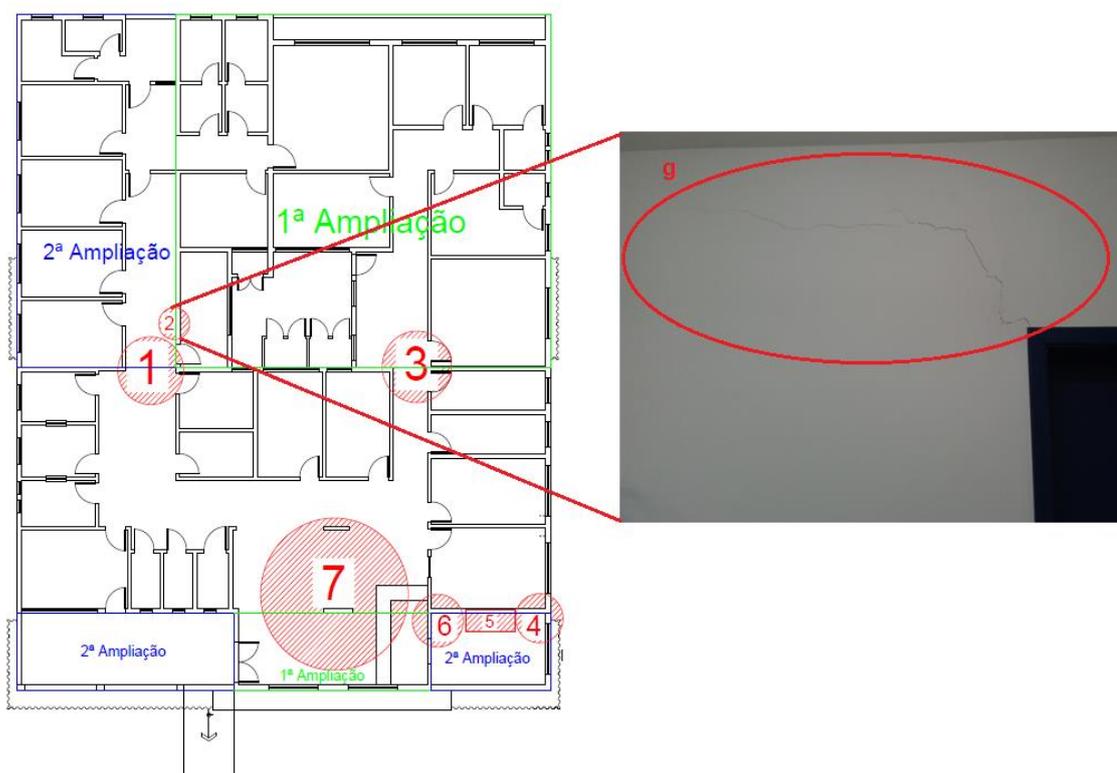
Figura 59 - Relação entre projeto e área com fissura conforme círculo 2

No detalhe “g” na Figura 59, representado pelo círculo 2 em projeto, e ampliado pela Figura 60, é possível ver a formação de uma fissura no canto superior da abertura do vão, que se ramifica levemente.

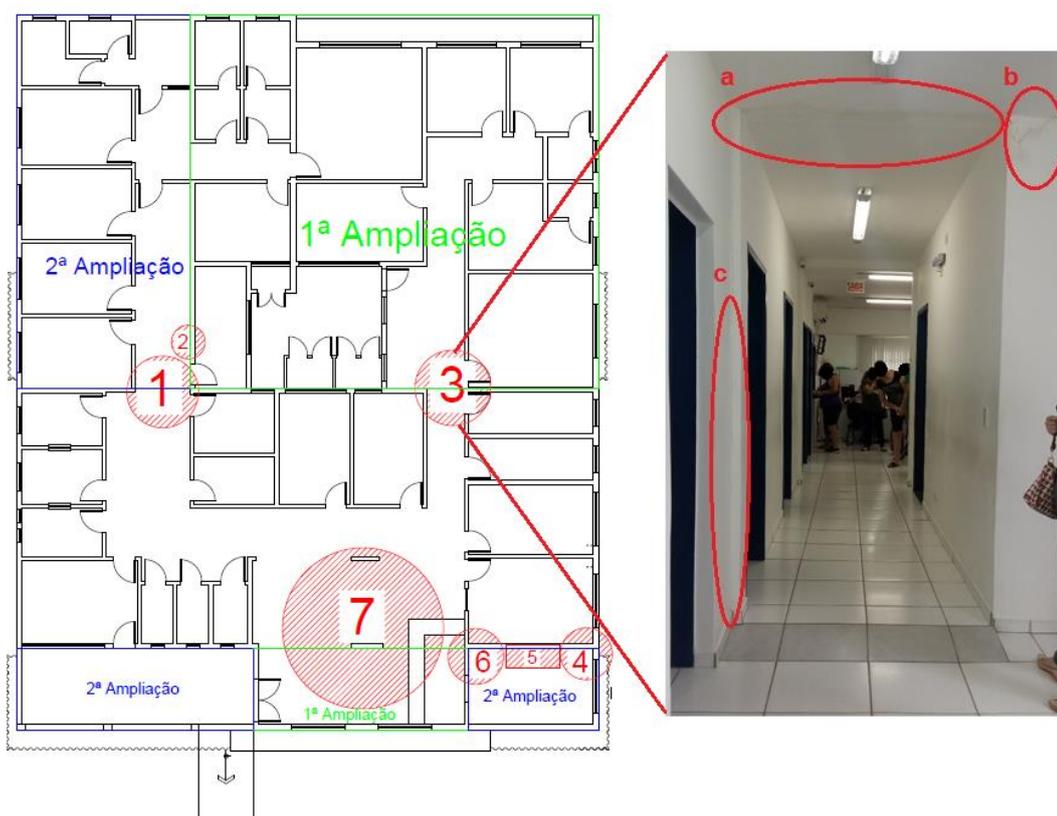
Figura 63 – Relação entre projeto e área com fissuras e destacamento de argamassa conforme círculo 3

A maioria das manifestações nessa região estão concentradas na divisão entre a unidade base e a 1ª ampliação ou entre a unidade base e a 2ª ampliação, conforme projeto. Na Figura 63 é possível ver que o limite mencionado, entre unidade base e a 1ª ampliação e suas manifestações patológicas, é separado por um corredor. A figura dá noção de quais áreas foram afetadas, nesse caso, em 03 (três) áreas distintas, conforme círculo 3 em projeto.

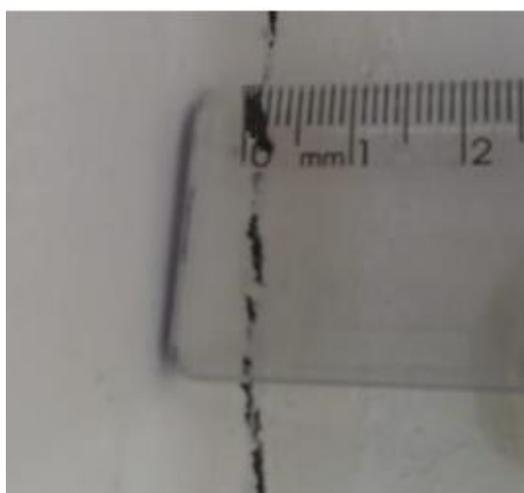
Figura 67 - Medição da abertura da patologia do detalhe "c"

Na Figura 67 mostra a medição da abertura da manifestação patológica do detalhe "c", no caso, em torno de 2 mm.

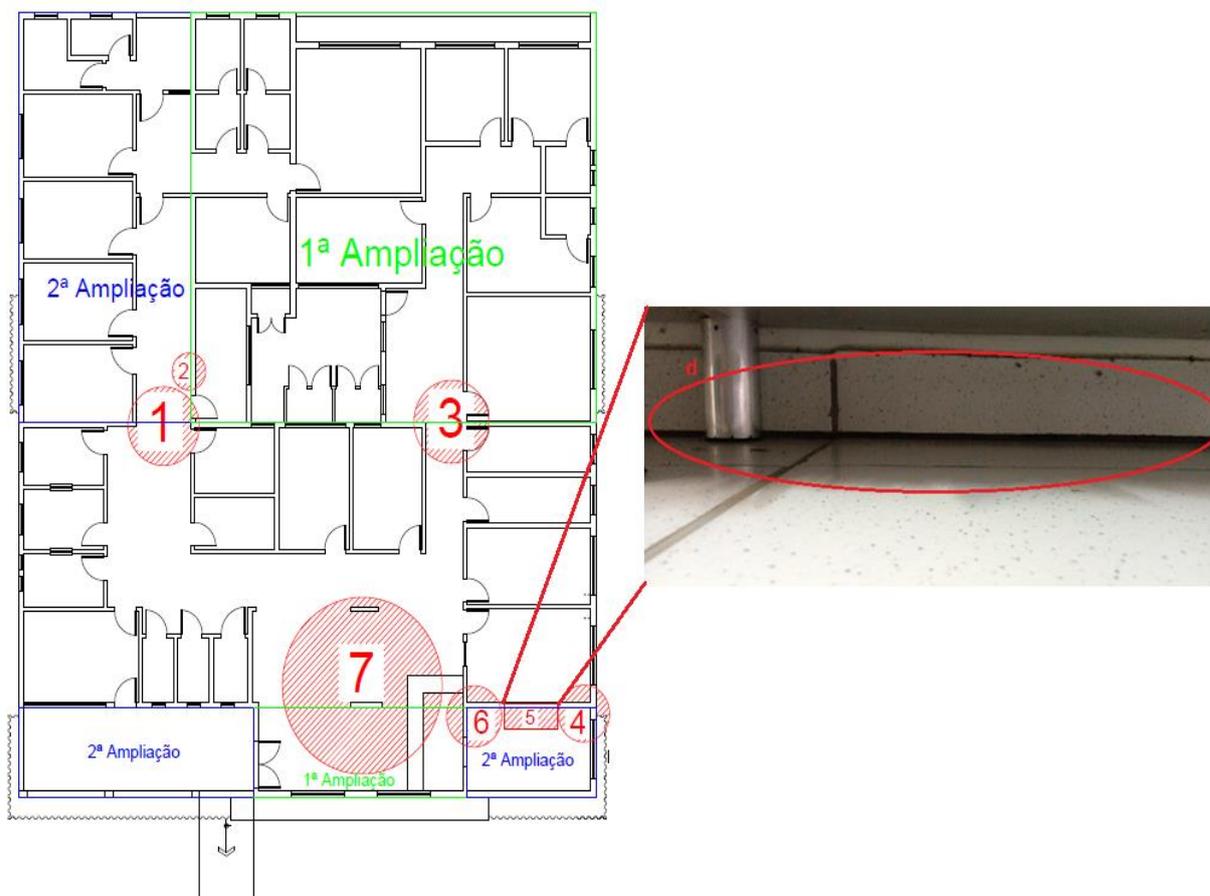
Figura 68 – Relação entre projeto e área com recalque conforme círculo 5

O recalque apresentado no detalhe “d” da Figura 68, na área do círculo 5 no projeto, se manifestou na mesma linha do recalque apresentado no detalhe “q” da área externa.

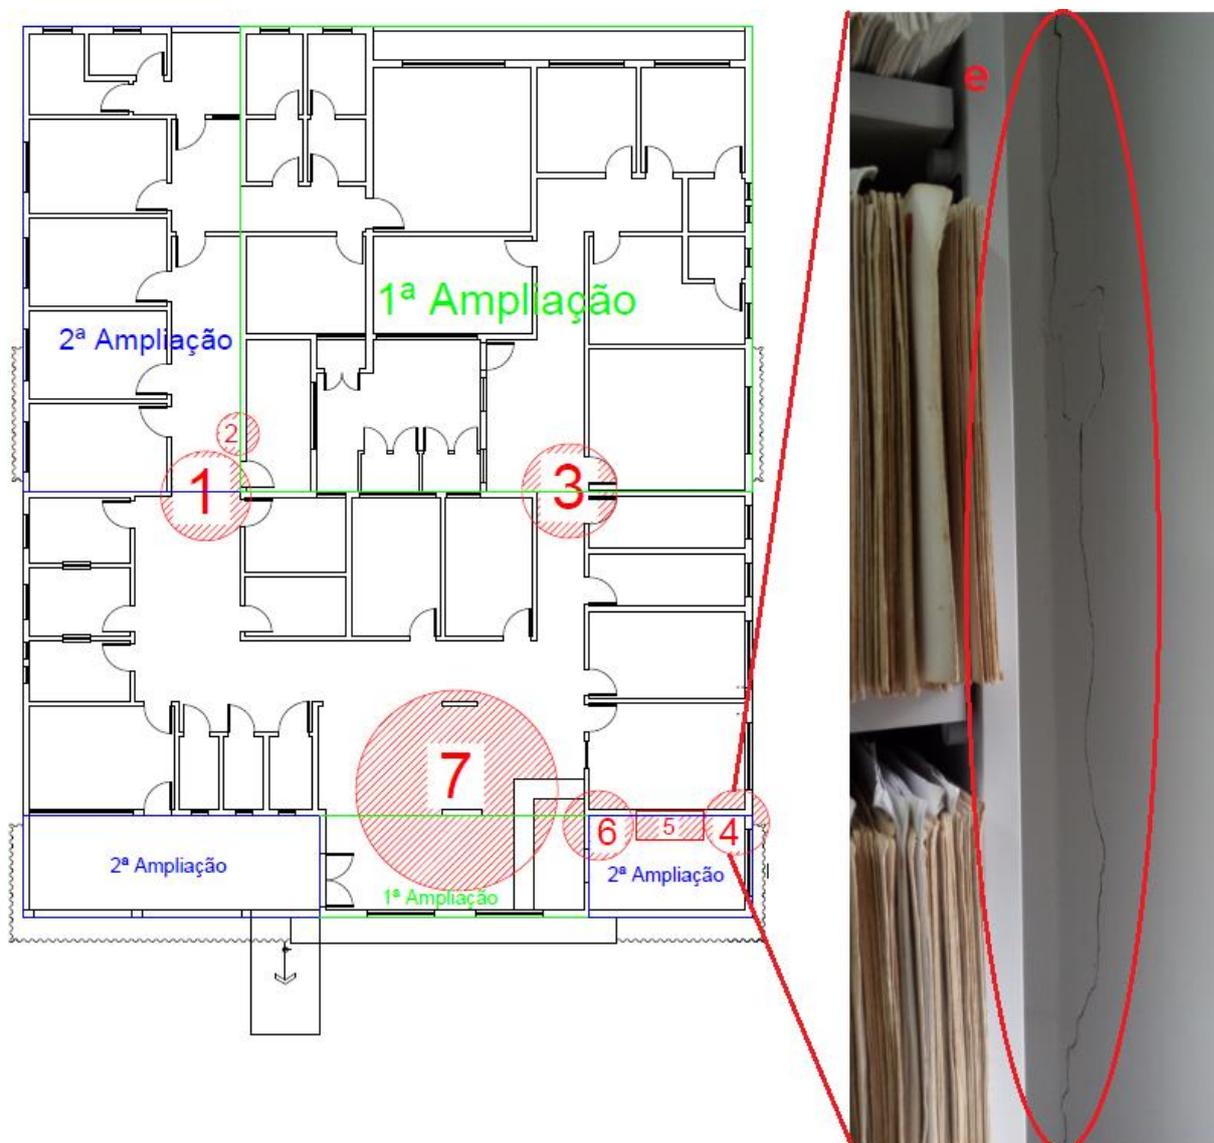
Figura 69 - Relação entre projeto e área com fissura conforme círculo 4

Na mesma sala, porém no canto direito da mesma, representado pelo círculo 4 no projeto, foi identificado uma grande fissura, conforme Figura 69, destacada pelo detalhe “e”

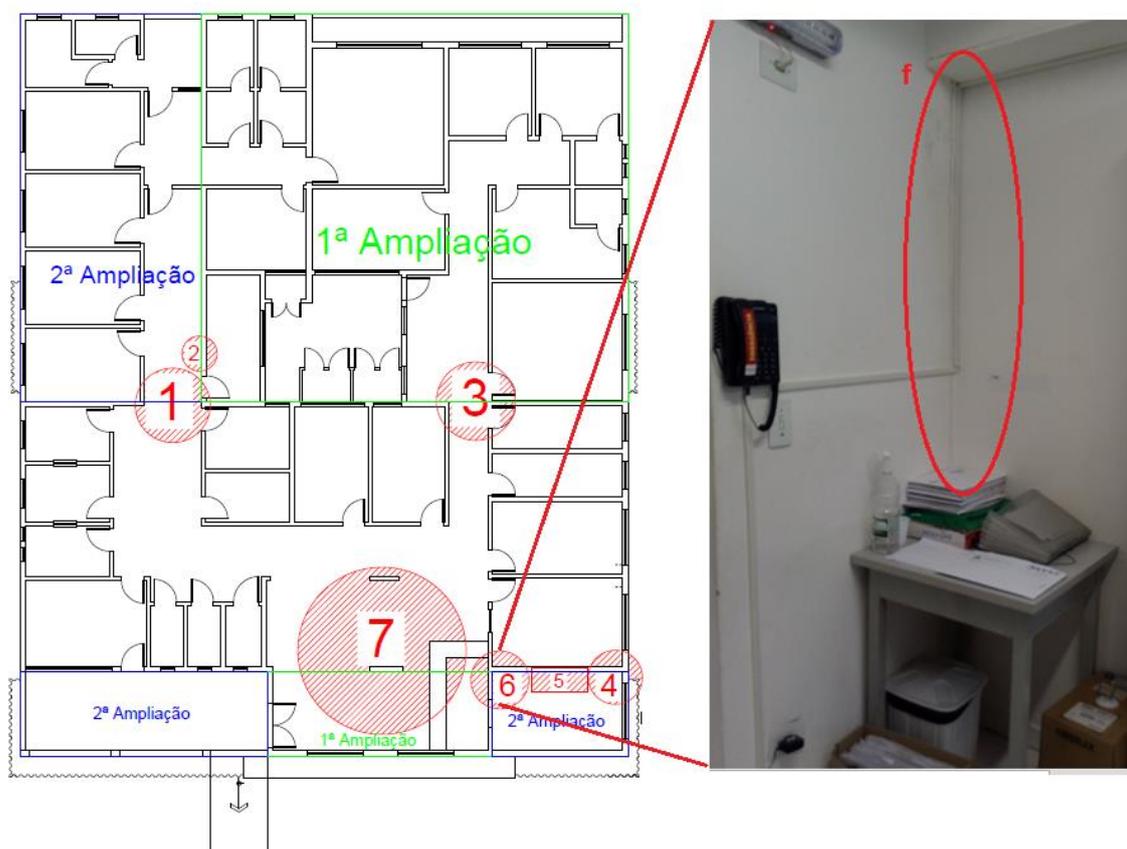
Figura 71 - Relação entre projeto e área com fissura conforme círculo 6

Na Figura 71, representada pelo círculo 6 no projeto e destacada pelo detalhe "f", apresenta-se uma fissura próximo ao encontro de paredes.

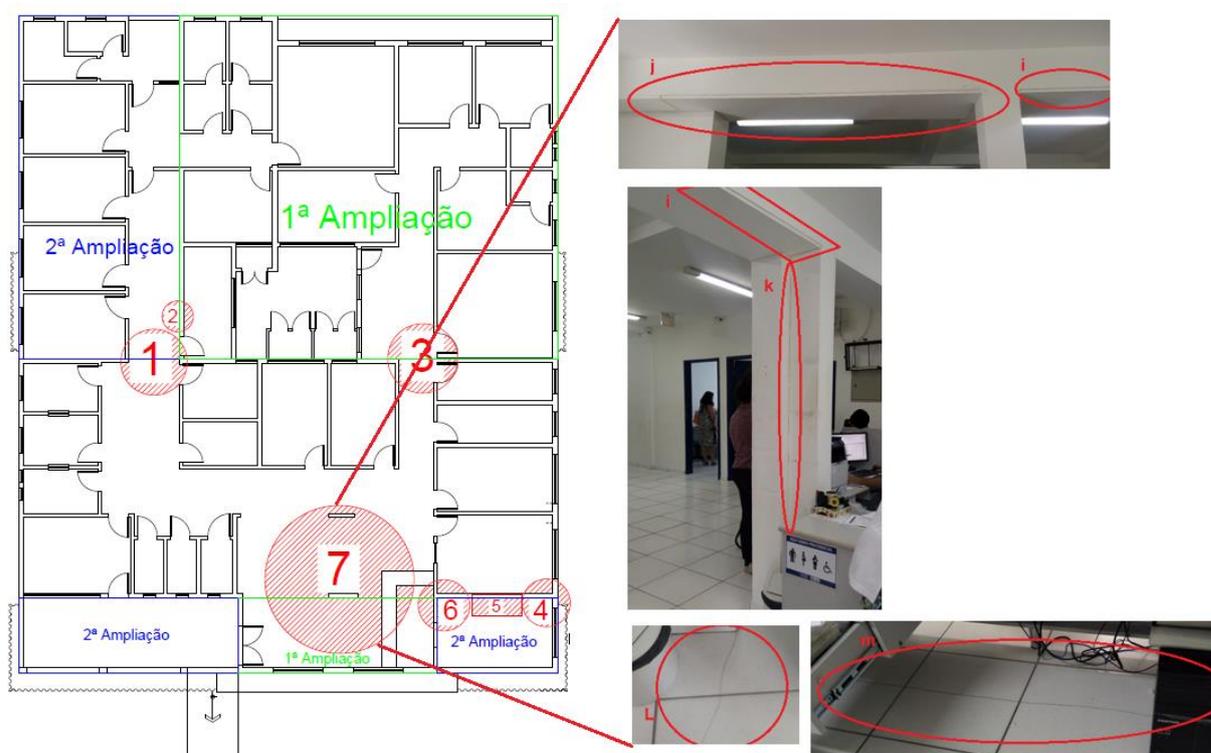
Figura 74 - Relação entre projeto e área com fissura conforme círculo 7

As patologias da região central estão identificadas pelo círculo 7 no projeto. Como as patologias encontram-se próximas, optou-se em não delimitar a área de cada patologia em projeto e unificar as mesmas em um círculo que delimitasse todas. Na Figura 74 é possível ter uma prévia da região onde será analisada as patologias.

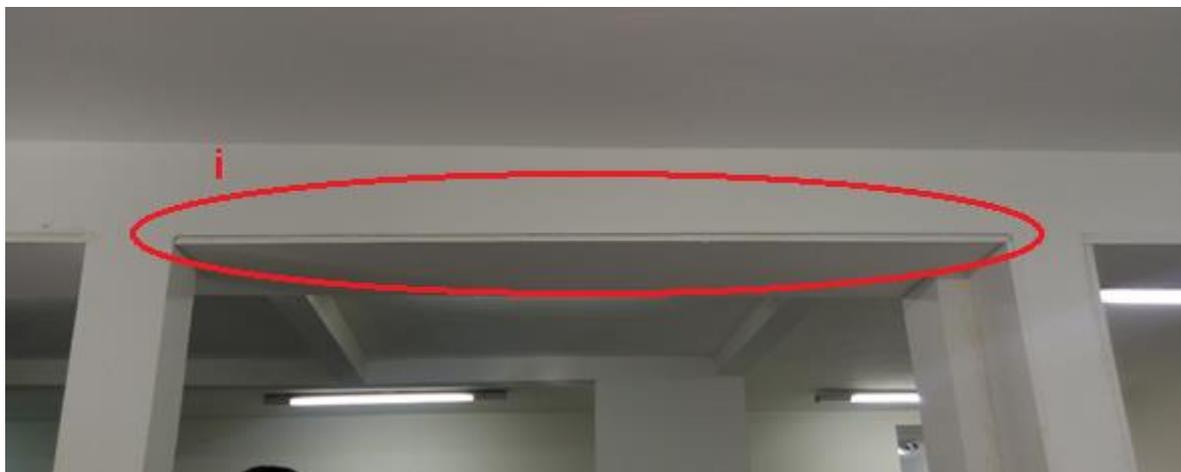
Figura 77 - Junção entre a viga de concreto e a base de madeira realçada no detalhe "i"

O detalhe “i”, presente nas Figuras 77 e 78, e o detalhe “j”, presente na Figura 78, identificam, em ambos os casos, a base de madeira fixada na parte inferior da viga. Os detalhes expõem as áreas de junção entre a viga de concreto e a base de madeira

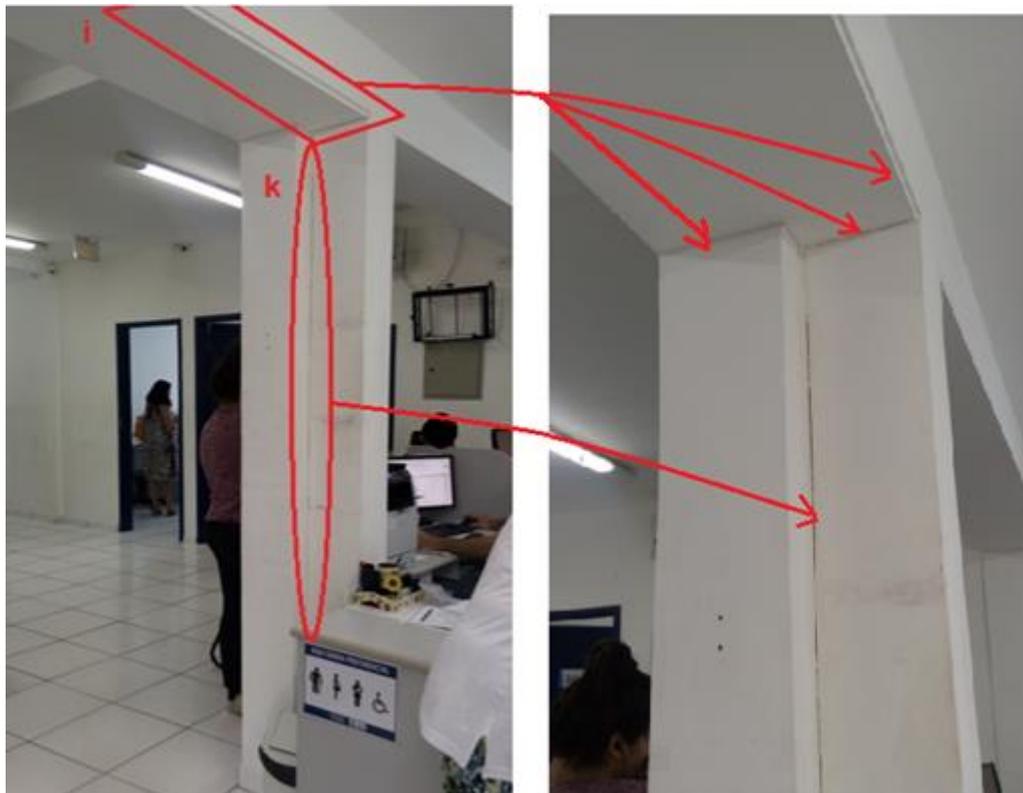
Figura 79 – Encontro entre a base de madeira e elemento estrutural da área interna central

Na Figura 79 é possível observar o encontro entre a base de madeira e o pilar de concreto, conforme detalhe "i" e detalhe "k"

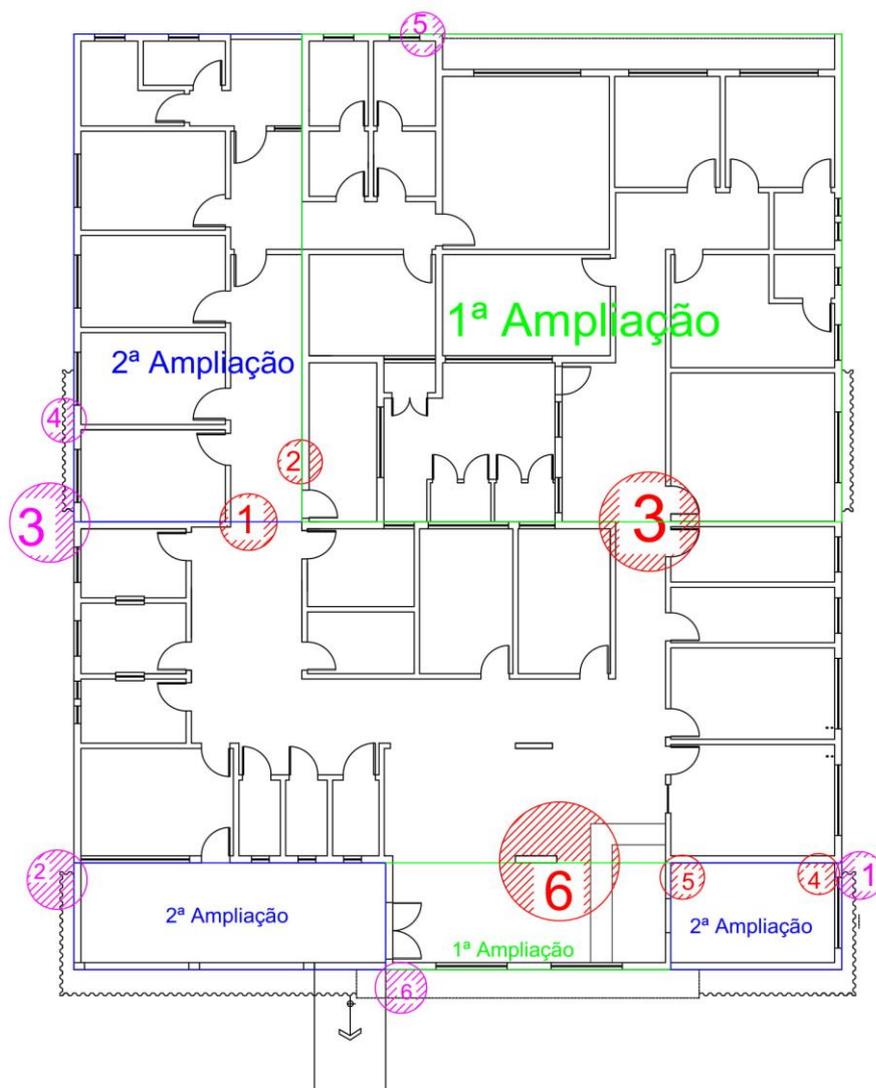
Figura 84 - Projeto com as regiões que sofreram fissuras

A Figura 84 destaca quais áreas, internas e externas, sofreram fissuração, conforme projeto arquitetônico.

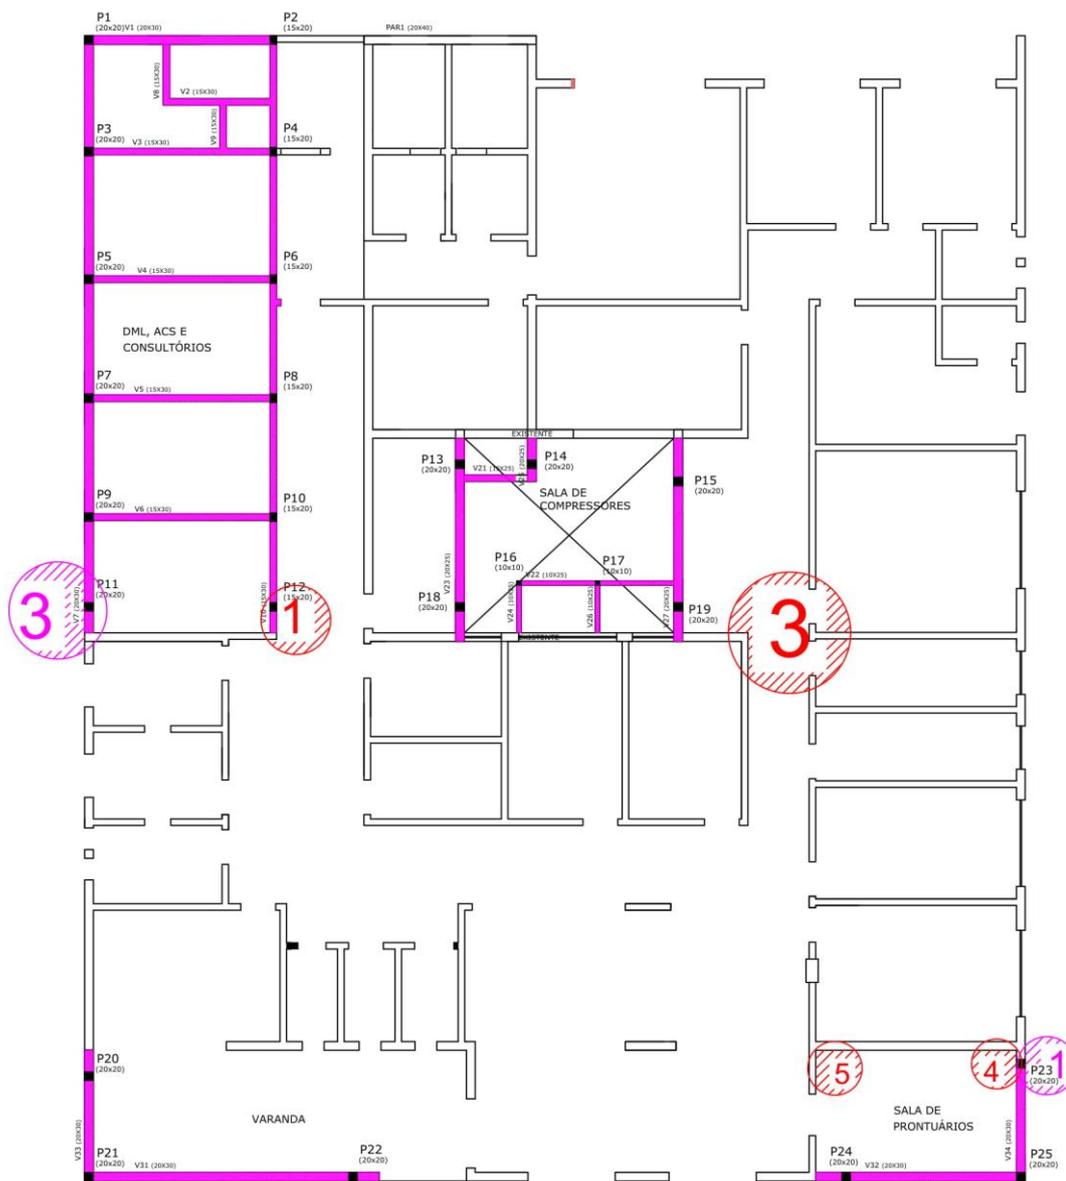
Figura 85 - Projeto estrutural da 2ª ampliação e reforma com destaque das áreas com fissuras estruturais

Através da identificação e da localização das fissuras, fazendo uma associação com projeto estrutural, conforme Figura 85, foi possível classificar as fissuras como fissuras estruturais e não estruturais, o que englobam fissuras na alvenaria, no piso, na pintura ou na rampa, conforme Figuras 86 e 87.

Todas as fissuras estruturais foram classificadas, quanto a forma de manifestação, como fissuras geométricas.

Analisando o projeto, as áreas que sofreram patologias caracterizadas como fissuras na estrutura são as áreas de ampliação, principalmente a 2ª ampliação, entre elas a divisão entre a unidade base e as ampliação ou entre ambas as ampliações.

A maior parte das fissuras estruturais que a UBS Costa e Silva apresentou são verticais. Fissuras estruturais verticais nos pilares podem caracterizar sobrecarga. A sobrecarga possui como mecanismo de ruptura o surgimento de fissuras verticais, que se originam por excessivos carregamentos verticais de compressão, o que leva a constatar que a sobrecarga é a possível causa mais indicada da maioria das fissuras estruturais na unidade. Essa sobrecarga pode ser justificada pelo subdimensionamento dos pilares. A menor dimensão dos pilares retangulares deve ser 19 cm e constatou-se, em análise ao projeto estrutural, que há pilares com 15 cm na menor dimensão.

Uma vez realizada a análise das fissuras para verificar se as mesmas são passivas ou ativas é possível proceder com os reparos. Considerando o caso mais crítico, ou seja, ativa, uma sugestão de tratamento é o sistema que se baseia em membranas acrílicas e selagem, na qual são empregados materiais como o fundo preparador de paredes, o selante acrílico, o impermeabilizante de lajes e paredes e a tela de poliéster. Segundo Corsini (2010), esse sistema é constituído de basicamente 4 etapas:

- A primeira etapa envolve a preparação da superfície com abertura de sulco (Ranhura ou depressão aberta numa superfície) sobre a fissura com aproximadamente 1,0 cm de profundidade e de largura.
- A segunda etapa é a remoção do acabamento em torno da parede, contados 10 cm para cada lado da fissura, até atingir o reboco, removendo a pintura existente. É aplicado na fissura e nas faixas laterais um fundo preparador de paredes.
- A terceira etapa consiste no tratamento da fissura. Deve-se preencher a fissura com selante acrílico por meio de aplicador. Posteriormente, após decorrer o tempo necessário, é aplicado o impermeabilizante acrílico,

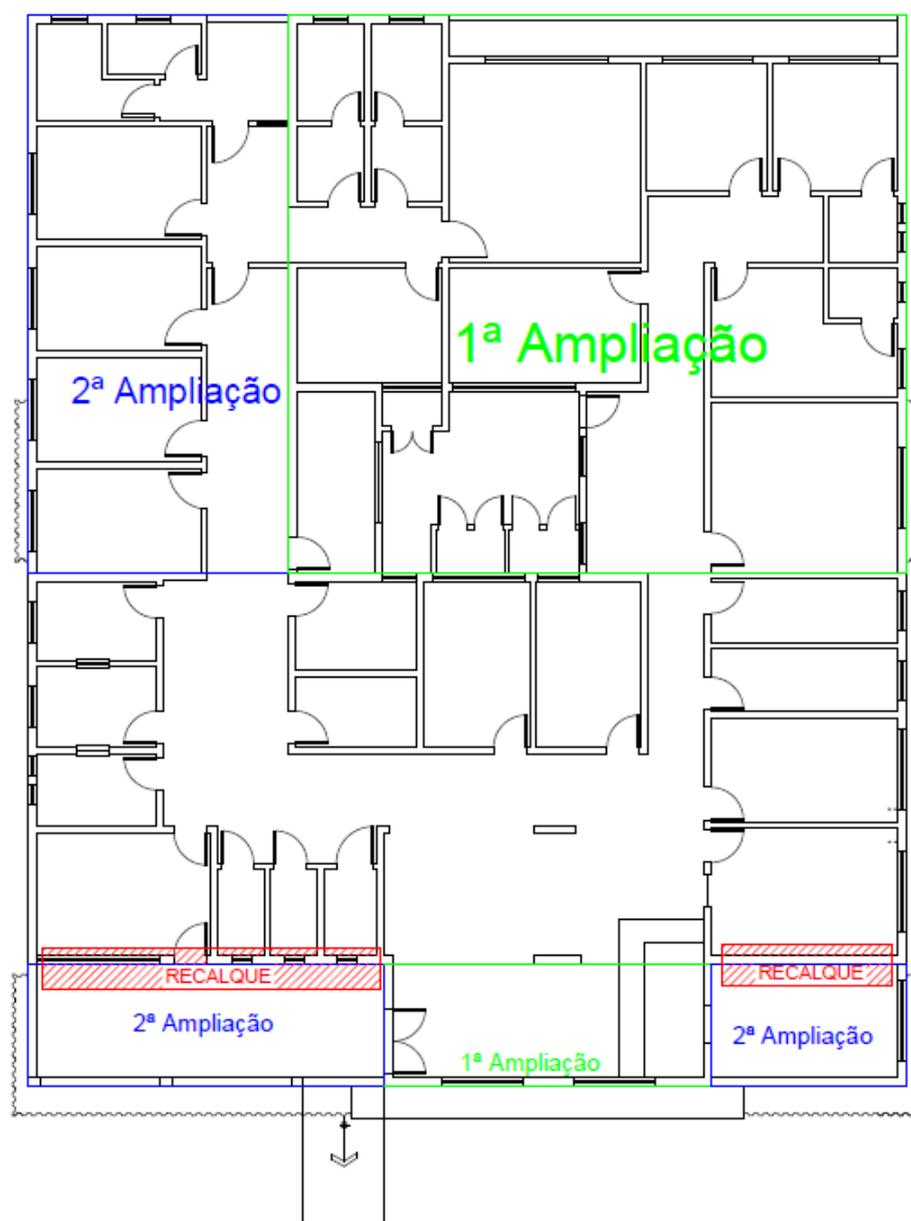
Figura 90 - Projeto com as regiões que sofreram recalque

Na Figura 90, há o destaque das regiões em que é visualizado o recalque, conforme comprovado pelo registro fotográfico, chegando a aproximadamente 1 cm na área a esquerda, onde foi possível fazer tal medição.

Deve-se levar em consideração que, principalmente nas obras de ampliação, quando não são tomadas precauções, como a realização de sondagens nesse caso, com o tempo, verifica-se o surgimento de fissuras entre a construção nova e a antiga,
