**MANIFESTAÇÕES PATOLÓGICAS EM ESTRUTURAS DE CONCRETO ARMADO:
ESTUDO DE CASO DE UMA ESTAÇÃO DE TRATAMENTO DE ÁGUA**

Florianópolis
2022

Trabalho de Conclusão de Curso submetido ao curso de Engenharia Civil do Centro Tecnológico da Universidade Federal de Santa Catarina como requisito para a obtenção do título de Bacharel em Engenharia Civil

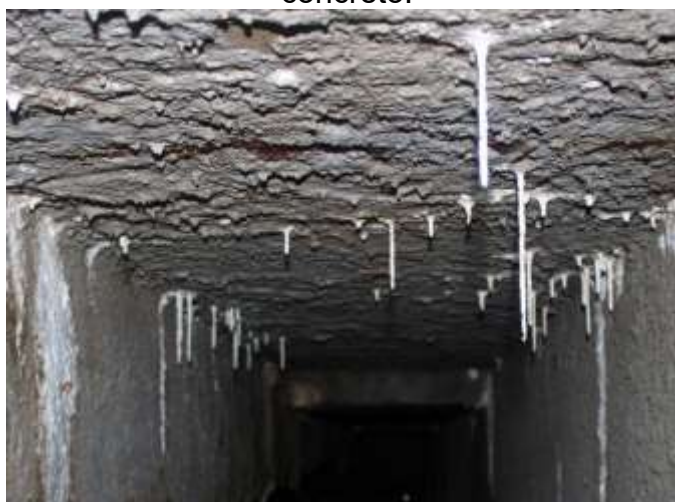
Figura 5 - Manchas esbranquiçadas e formação de estalactites devido à lixiviação do concreto.

Após dissolvidos e transportados para o exterior da estrutura, estes elementos se solidificam novamente, formando manchas esbranquiçadas na superfície do concreto, ou, em casos mais desenvolvidos da manifestação patológica, a formação de estalactites, conforme ilustra a figura abaixo.

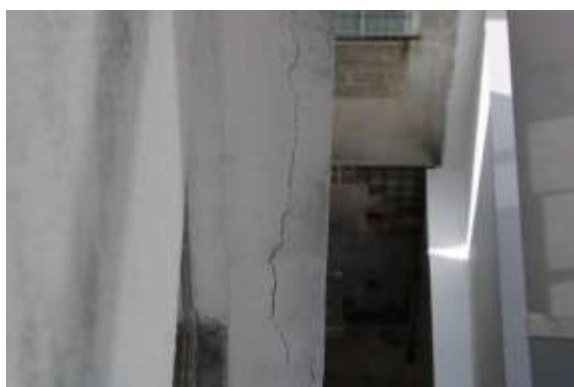
Figura 7 – Fissura devido a corrosão da armadura do concreto.

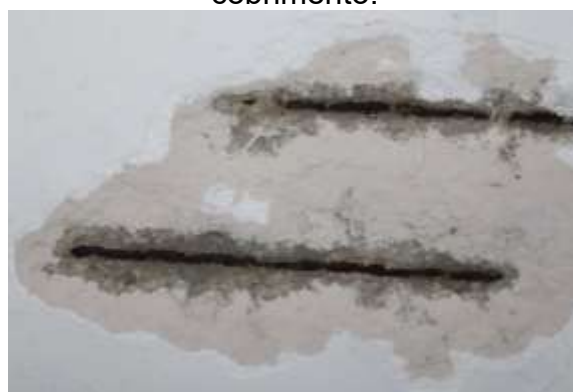
Figura 8 - Armadura exposta devido ao destacamento do concreto de cobrimento.

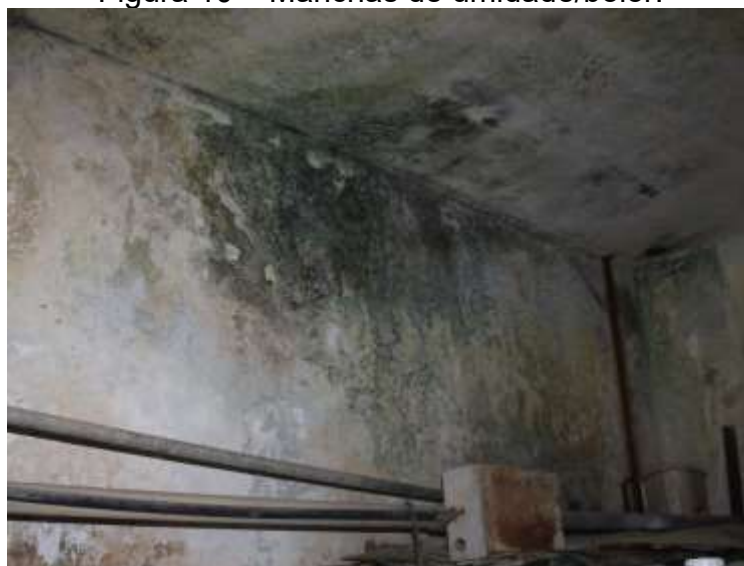
Essa anomalia é caracterizada pela existência de manchas ou pontos pretos, acinzentados ou amarronzados sobre a superfície. Aparece, geralmente, em áreas úmidas ou que recebem pouca ou nenhuma luz do sol, como banheiros, cozinhas ou lavanderias (POLITO, 2006).

Figura 10 – Manchas de umidade/bolor.

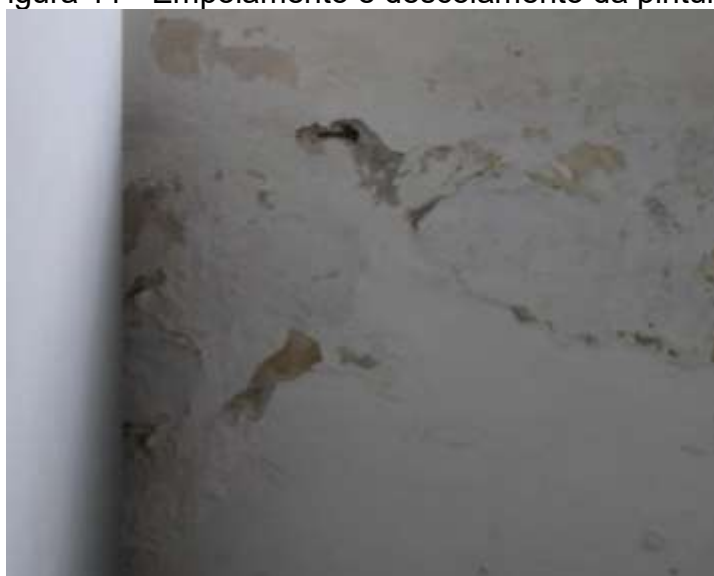
Essa manifestação patológica é caracterizada pelo aparecimento de bolhas nas superfícies pintas devido à perda de adesão da película de tinta, ocasionando o levantamento do filme. É causada pela infiltração de umidade através das paredes externas ou pela exposição da superfície recém pintada à umidade, principalmente se não houver adequada preparação da superfície (POLITO, 2006).

Figura 11 - Empolamento e descolamento da pintura.

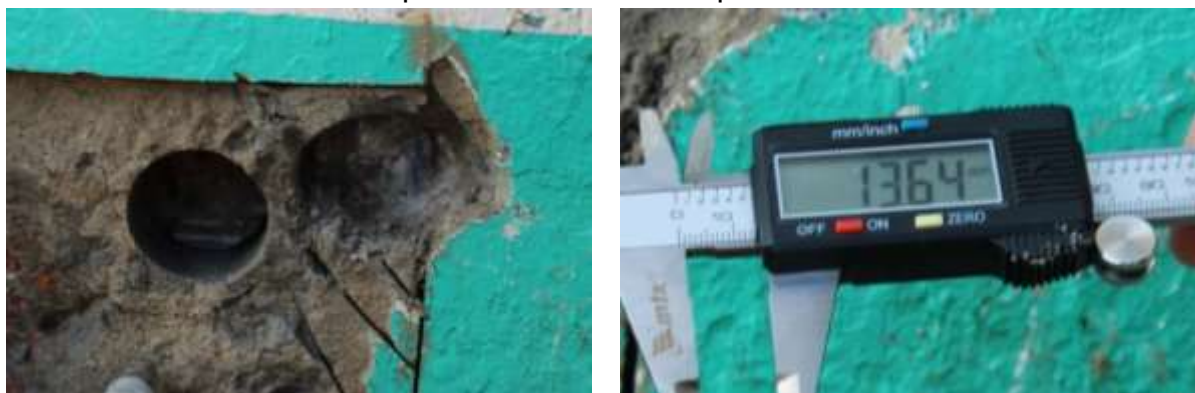
Figura 28 – Medições de armadura após abertura para extração de testemunho. Ressalta-se que existe um pequeno erro na medição, visto que não foi possível realizar a devida limpeza no concreto nas proximidades das barras.

Salienta-se que durante o processo de extração de testemunhos houve diversos rompimentos de armaduras, evidenciando assim que existe uma diferenciação de armaduras entre a face tracionada e comprimida das paredes laterais da ETA.

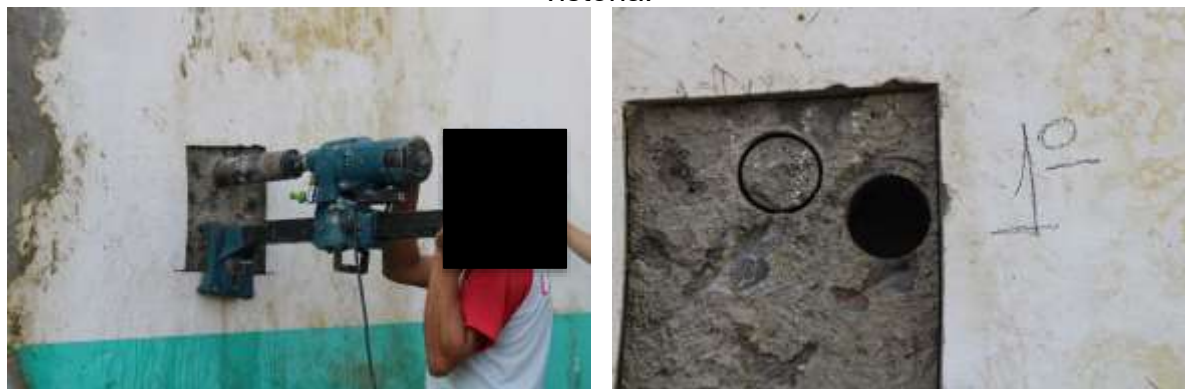
Primeiramente, foi realizada a tentativa de extração de 5 corpos de prova seguindo as recomendações da NBR 7680:2015, ou seja, com a dimensão de 100 mm ou 75 mm. Porém, na ocasião da primeira vistoria foi feita a extração de apenas 1 testemunho válido para realização do ensaio, já que não foi possível realizar o corte nos demais pontos sem que houvesse interferência de armaduras.

Figura 29 - Extração de testemunho de 75 mm de diâmetro na ocasião da primeira vistoria.

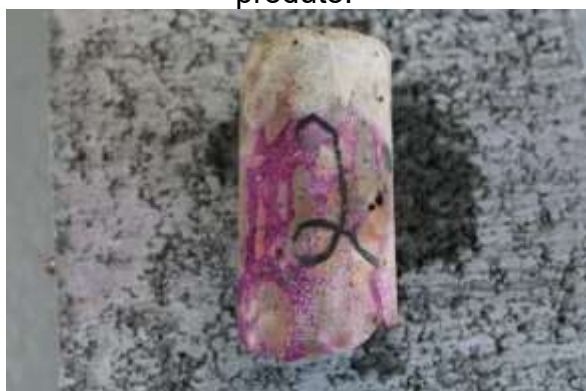
Figura 34 - Mudança na coloração do corpo de prova após aspersão do produto.

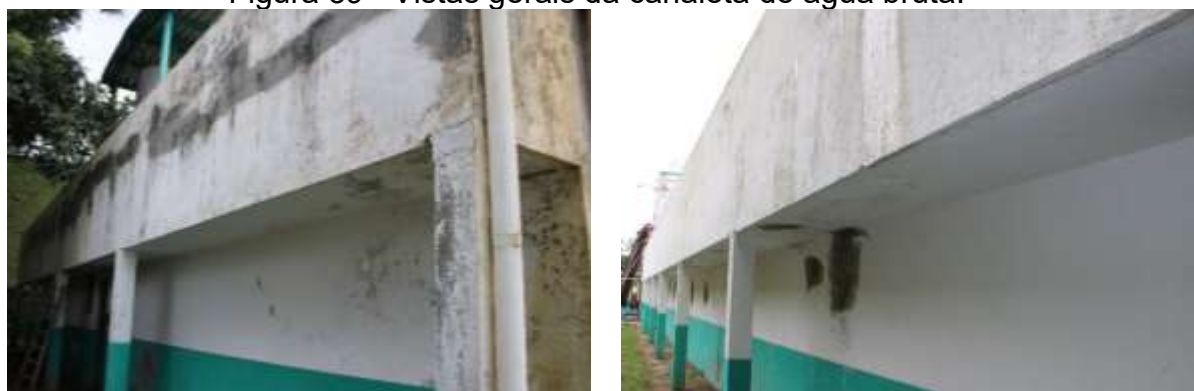
Figura 39 - Vistas gerais da canaleta de água bruta.

A canaleta apresenta falhas na sua impermeabilização, resultando no desenvolvimento de diversas manifestações patológicas associadas à umidade, devido à infiltração de água no concreto.

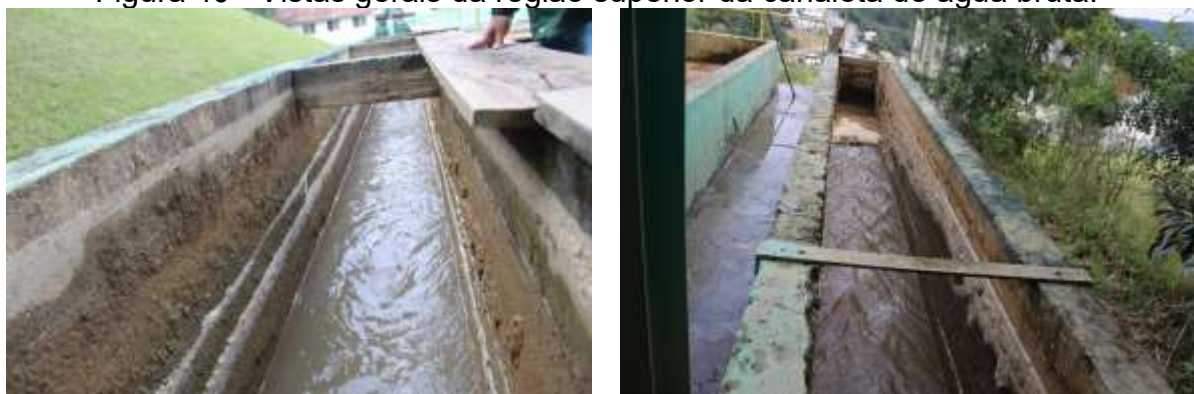
Figura 40 - Vistas gerais da região superior da canaleta de água bruta.

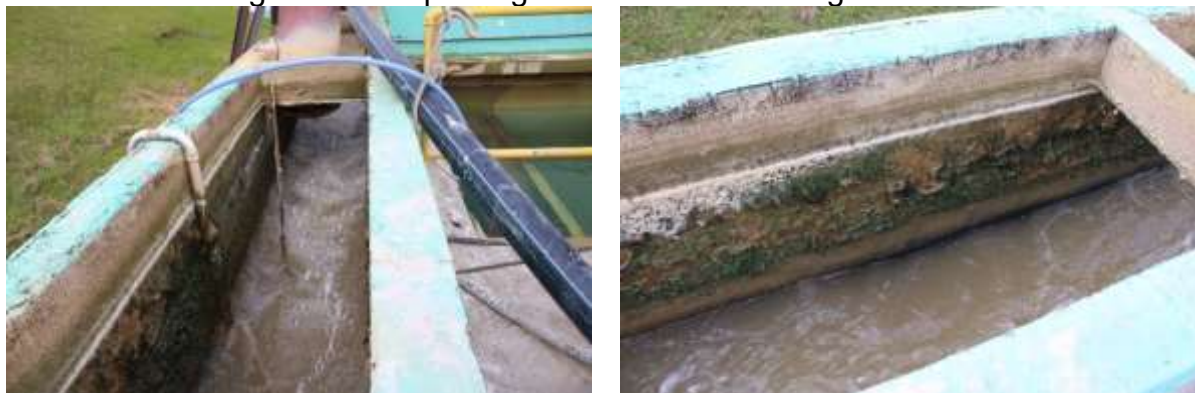
Por se tratar de uma região onde há fluxo constante de fluido em alta velocidade, sendo este repleto de partículas sólidas menores, o desgaste da impermeabilização aconteceu mais rapidamente devido ao fenômeno da erosão, deixando a estrutura de concreto armado e os blocos sujeitos ao mesmo fenômeno, agravando ainda mais os problemas oriundos de infiltração. A Figura 41 e a Figura 42

ilustram as vistas gerais da parte interna da canaleta. Nota-se a deterioração do sistema de impermeabilização, de modo que o concreto, os blocos e o reboco se encontram completamente expostos à água.

Figura 41 - Aspecto geral da canaleta de água bruta.

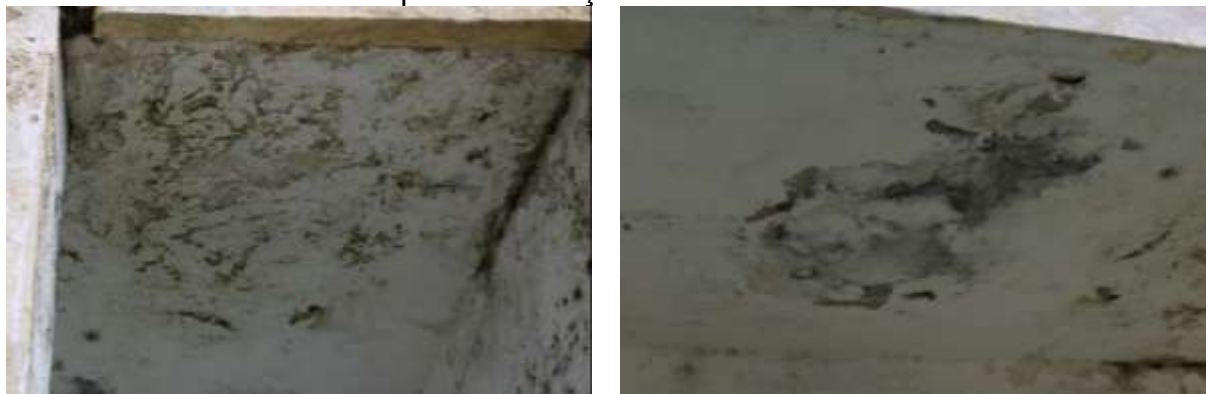
Ademais, foram observadas também manchas de umidade, empolamento e o descolamento da pintura em diversas regiões nas faces externas da canaleta. A Figura 46 e a Figura 47 ilustram as anomalias citadas.

Figura 46 - Manchas de umidade e empolamento da pintura na face inferior da canaleta, nos fundos do módulo de tratamento, ocasionados por falhas na impermeabilização do elemento.

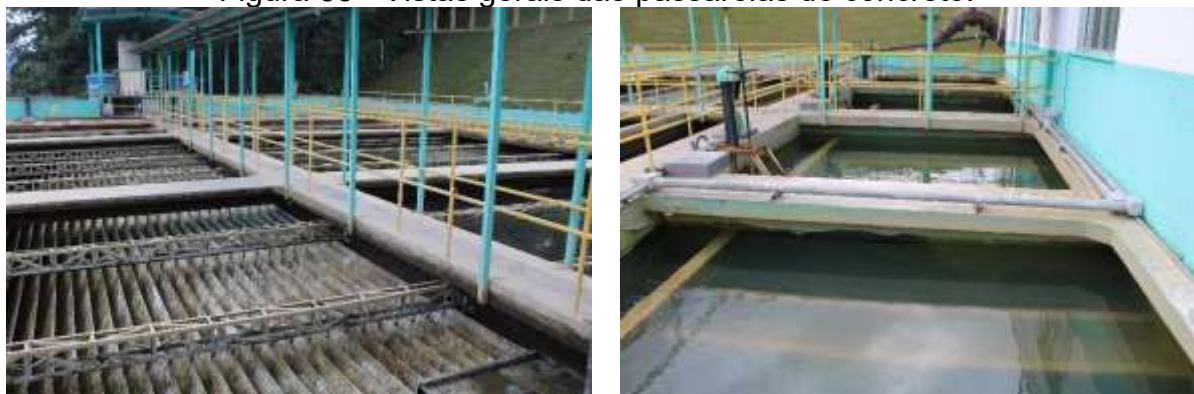
Figura 53 - Vistas gerais das passarelas de concreto.

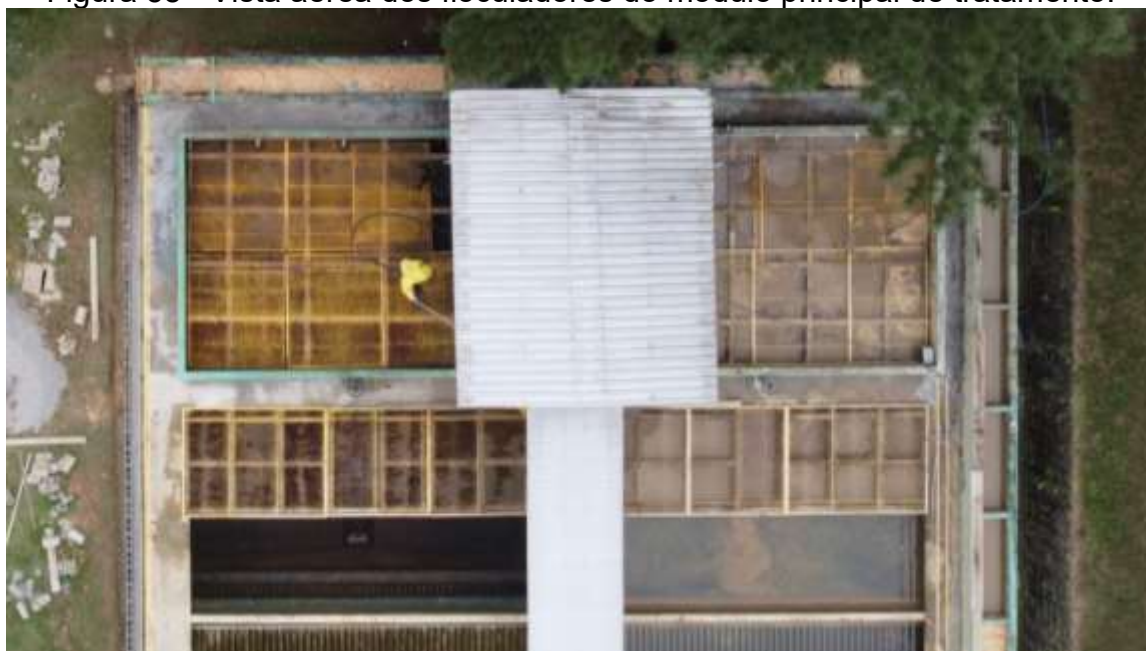
Nos módulos de floculação foram observadas algumas inconformidades, associadas principalmente à falta de manutenção do local. A Figura 58 ilustra a vista geral dos floculadores.

Figura 58 - Vista aérea dos floculadores do módulo principal de tratamento.

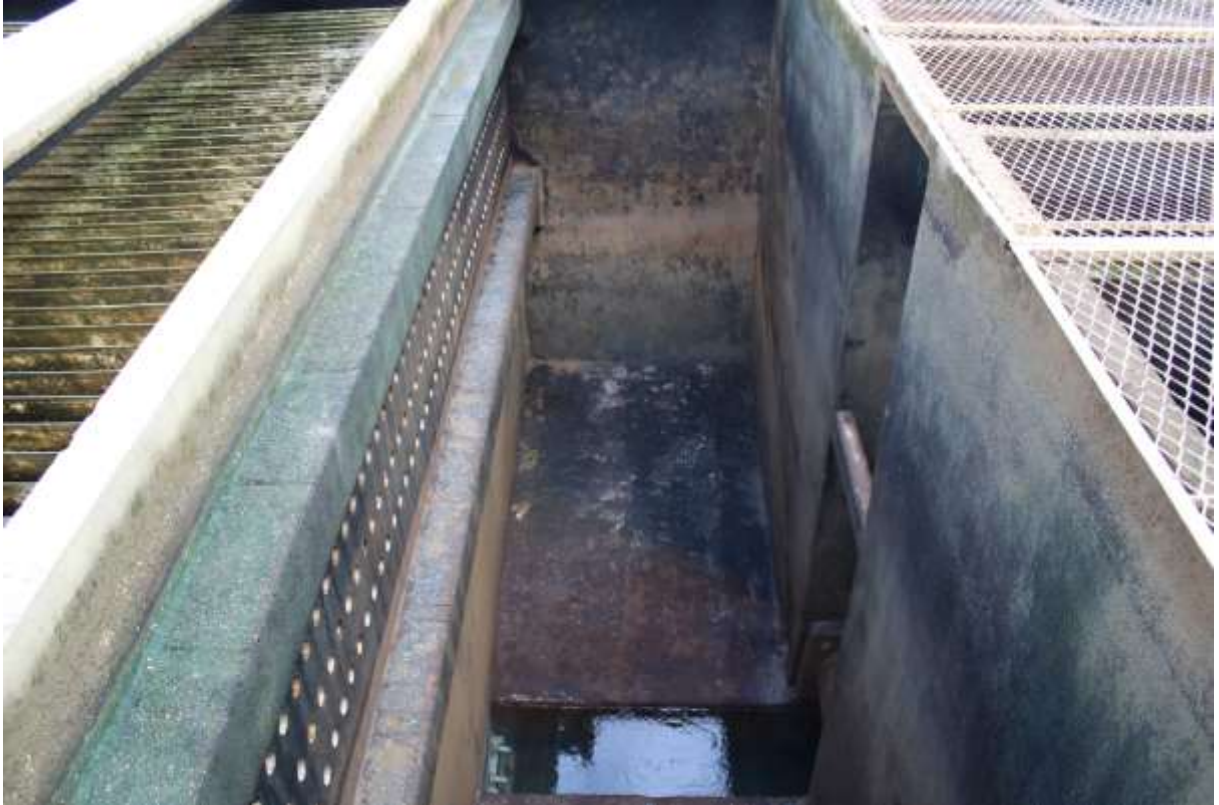
Nos flocculadores e na região de interface com os decantadores, nota-se a deterioração do sistema de impermeabilização, não conferindo mais estanqueidade ao concreto, deixando-o exposto ao agente deletério (água) e resultando na incidência de infiltrações. A Figura 59 ilustra a vista geral da região entre flocculadores e decantadores e a Figura 60 ilustra a deterioração da impermeabilização.

Figura 59 – Vista geral da região entre o flocculador e o decantador.

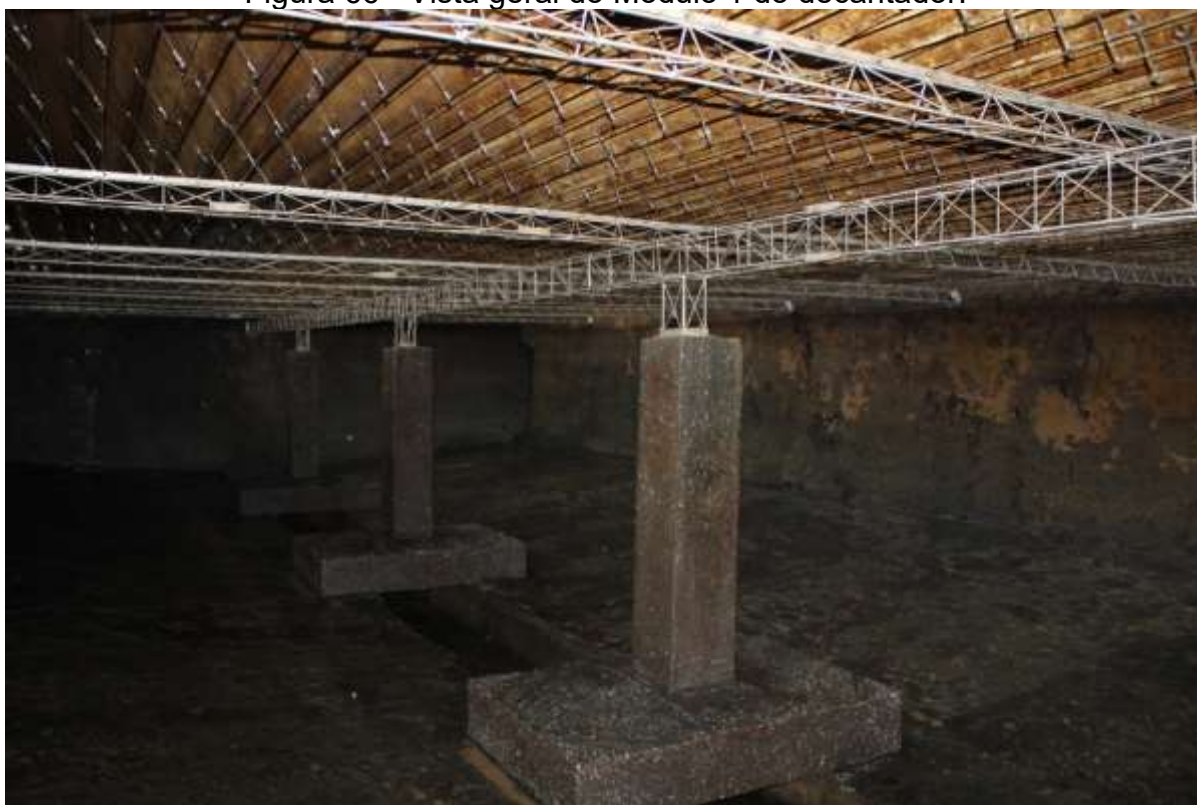
Figura 66 - Vista geral do Módulo 1 do decantador.

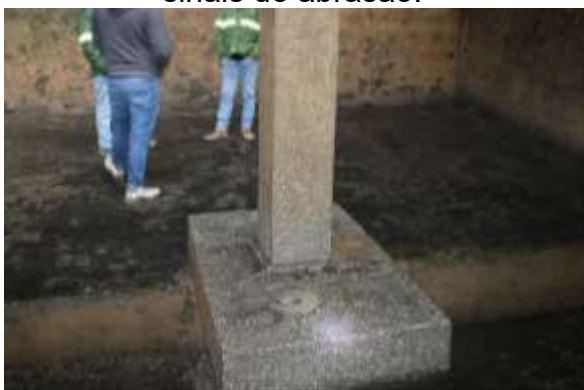
Ademais, constatou-se o processo erosão do concreto por abrasão, principalmente nas canaletas passantes no meio do decantador e na base dos pilares de suporte das cortinas de difusão. As Figura 72 a Figura 74 ilustram a anomalia citada.

Conforme se observa nas imagens, esta anomalia se concentra no fundo do decantador, onde ficam concentradas as partículas sólidas presentes na água, que são escoadas constantemente nos processos de limpeza do decantador.

Figura 72 – Pilar executado de sustentação da cortina de difusão com sinais de abrasão.

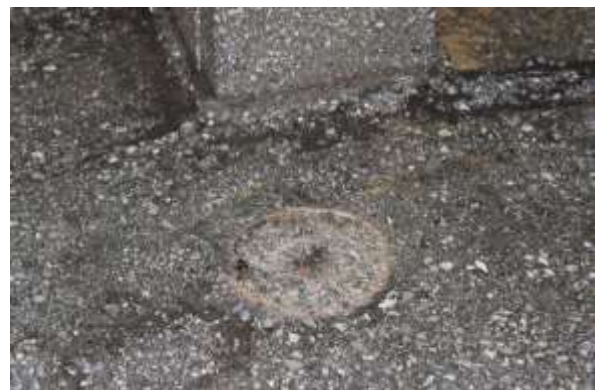
Figura 73 – Aspecto do piso com abrasão.

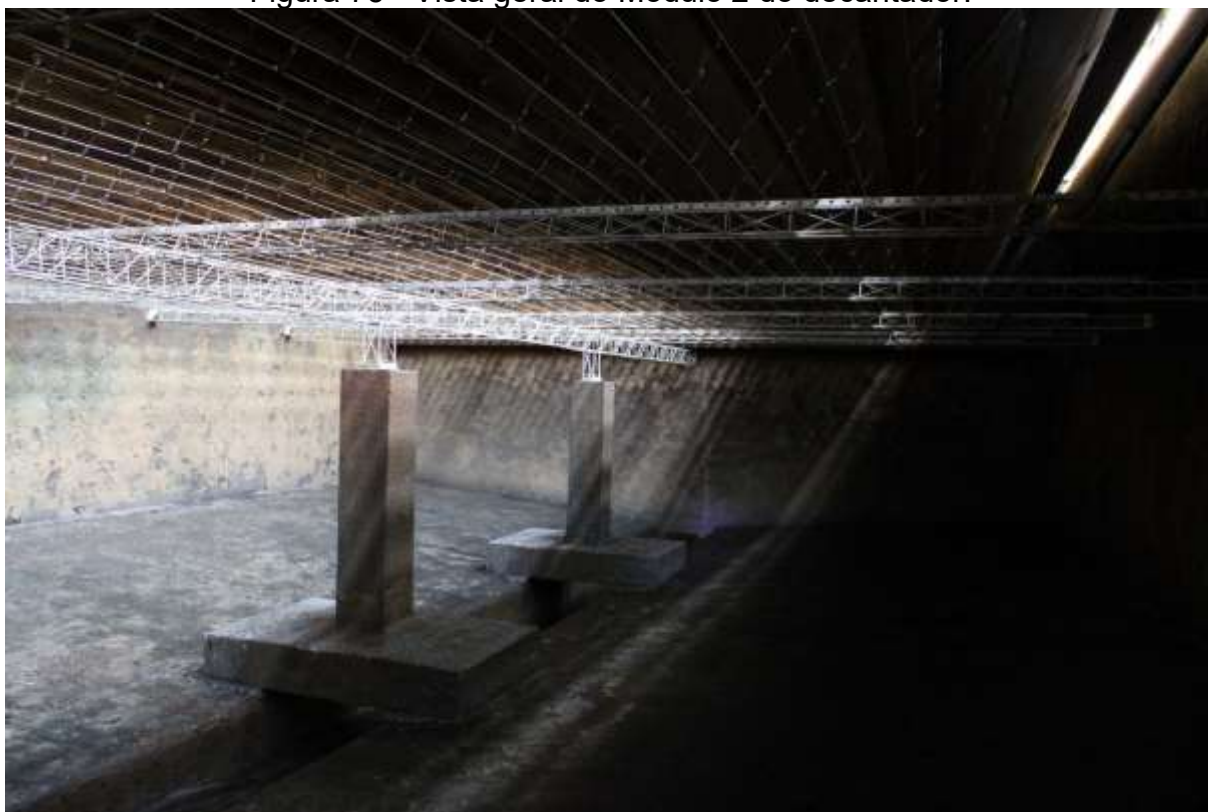
Figura 75 - Vista geral do Módulo 2 do decantador.

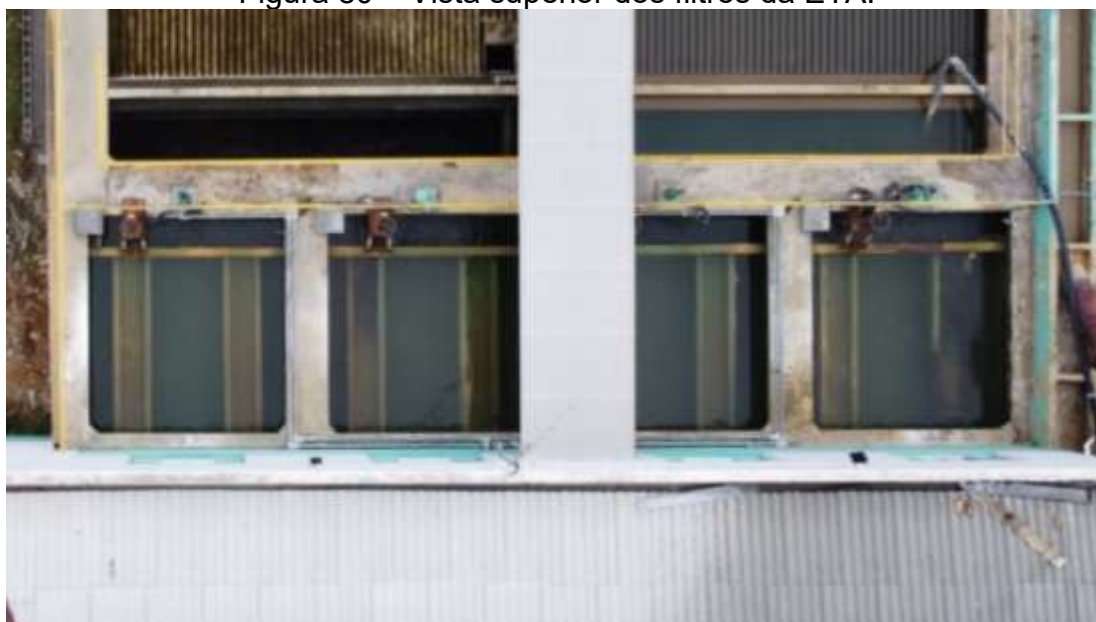
A parte interna do filtro não foi analisada devido à impossibilidade de se efetuar seu esvaziamento sem comprometer o fornecimento de água. Portanto, foi verificada somente sua área externa. A Figura 80 ilustra a vista superior dos filtros.

Figura 80 – Vista superior dos filtros da ETA.

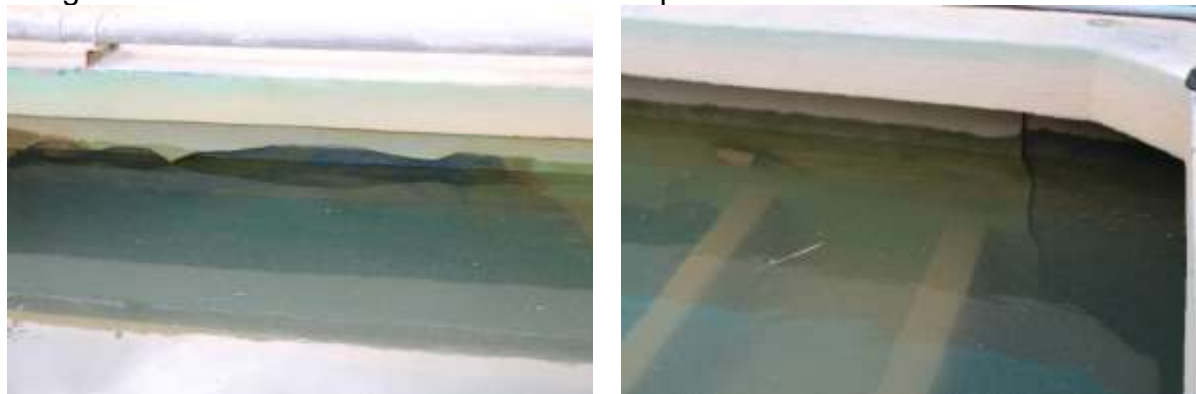
Conforme ilustra a Figura 81 e a Figura 82, a membrana de impermeabilização do filtro encontra-se descolada em diversas regiões, expondo a estrutura de concreto armado à ação deletéria da água

Figura 82 – Descolamento da membrana impermeabilizante no interior do filtro.

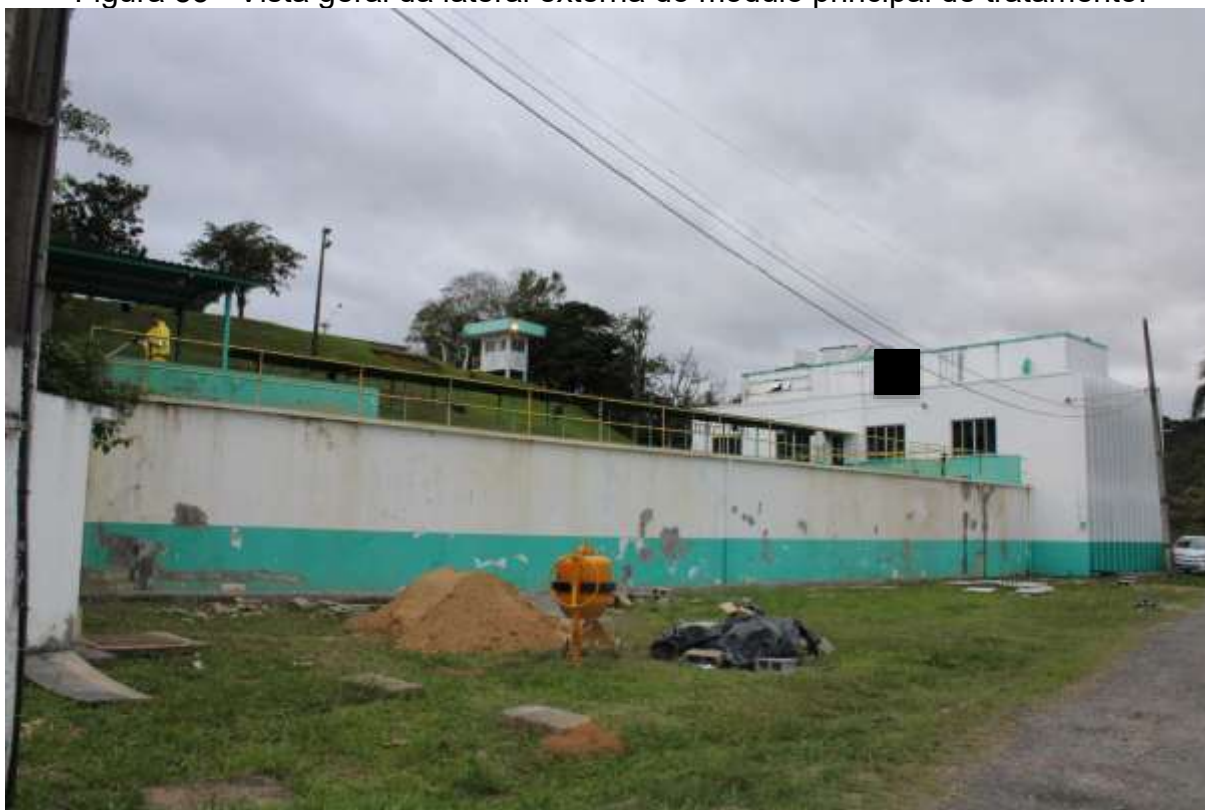
Na área externa das instalações da ETA também foram constatadas diversas manifestações patológicas, oriundas dos danos observados no interior dos módulos, bem como devido à falta de manutenção dos elementos. A Figura 83 ilustra a vista geral da área externa.

Figura 83 - Vista geral da lateral externa do módulo principal de tratamento.

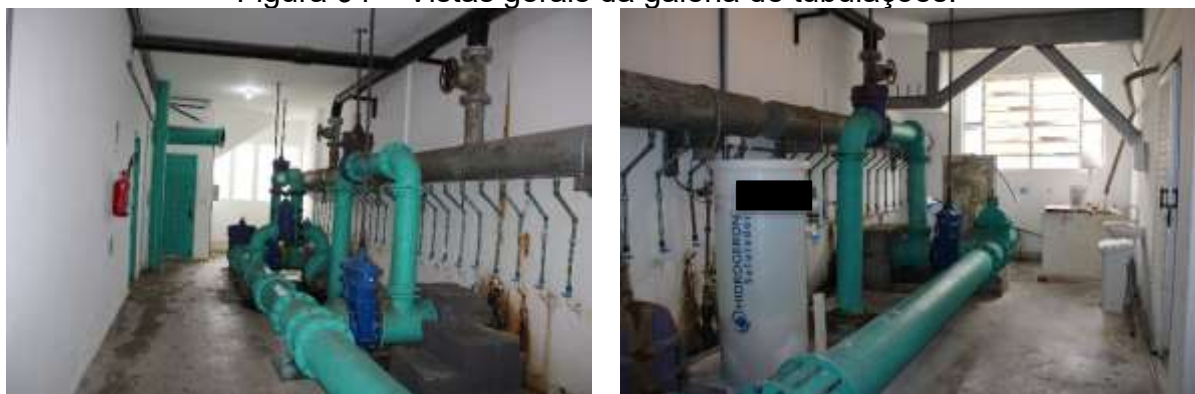
Figura 94 – Vistas gerais da galeria de tubulações.

No local, foram identificadas manifestações patológicas com origem associada à umidade, principalmente na parede dos fundos. Esta parede faz divisa com os filtros que, conforme citado anteriormente no Capítulo 6.1.4, apresenta falhas no seu sistema de impermeabilização, permitindo a infiltração de água através do concreto.

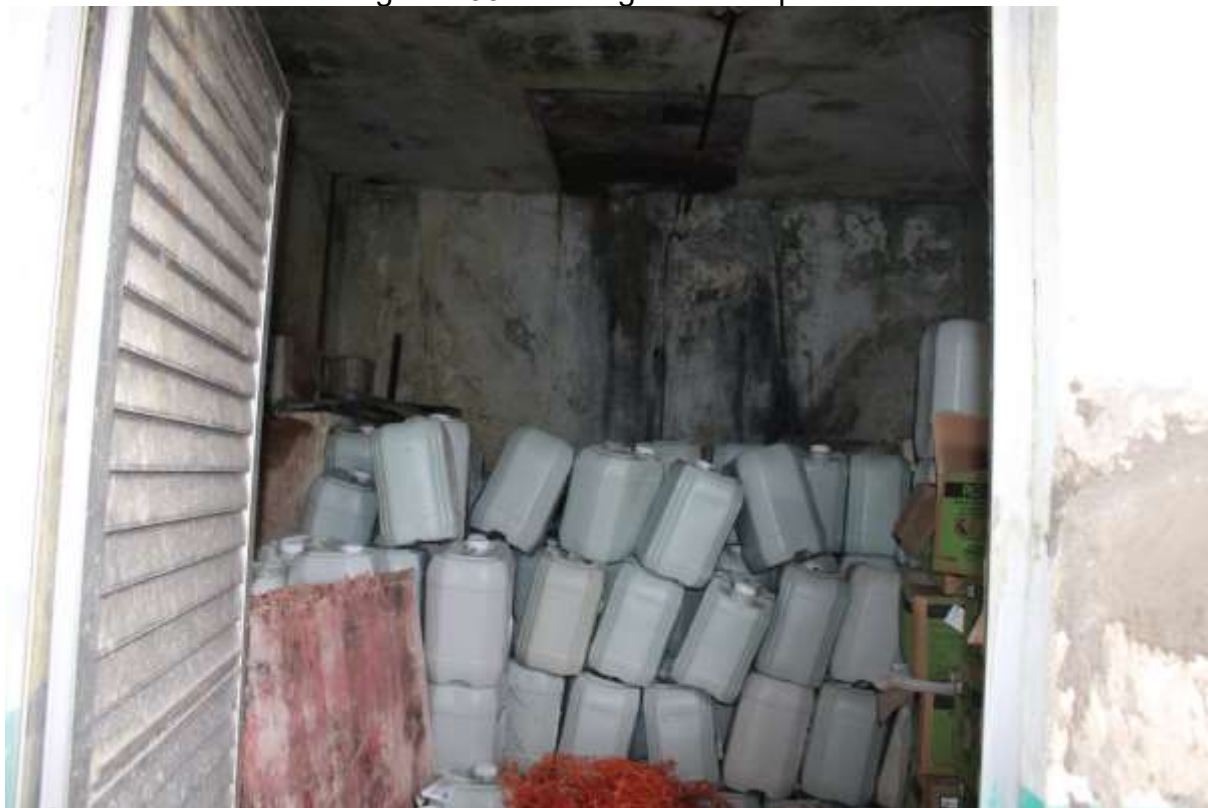
Figura 103 – Vista geral do depósito.

Devido a falhas na impermeabilização dos flocladores, estão ocorrendo infiltrações no ambiente, resultando no desenvolvimento generalizado de manifestações patológicas associas à umidade. Além disso, o ambiente não possui ventilação adequada, favorecendo ainda mais a incidência destes danos.

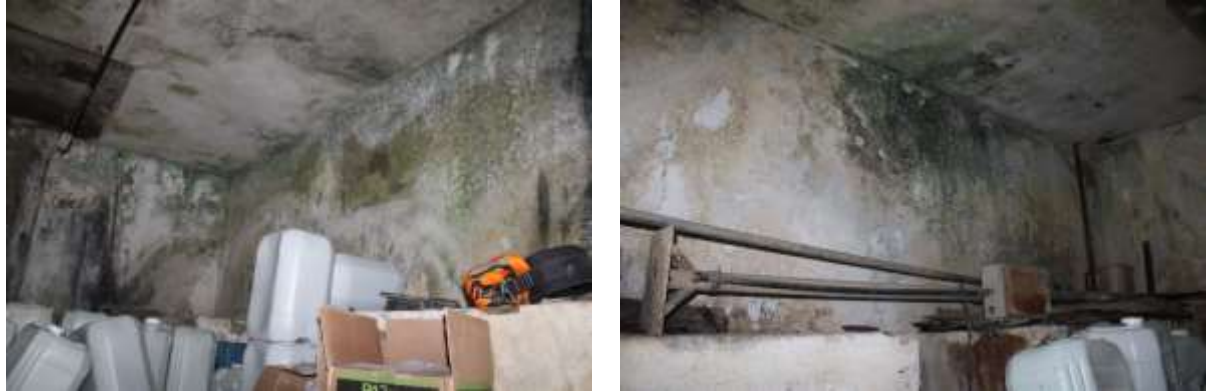
Nota-se a presença de manchas de umidade, a proliferação de microrganismos em polimento e descolamento da pintura por toda a extensão das paredes e teto do ambiente, conforme ilustra a Figura 104 e a Figura 105. O ambiente encontra-se em estado completamente insalubre, inviabilizando a sua utilização pelos colaboradores responsáveis pelos serviços de manutenção no local.

Figura 104 - Manchas de umidade, proliferação de microrganismos e empolamento e descolamento da pintura por toda a extensão das paredes e teto do depósito.

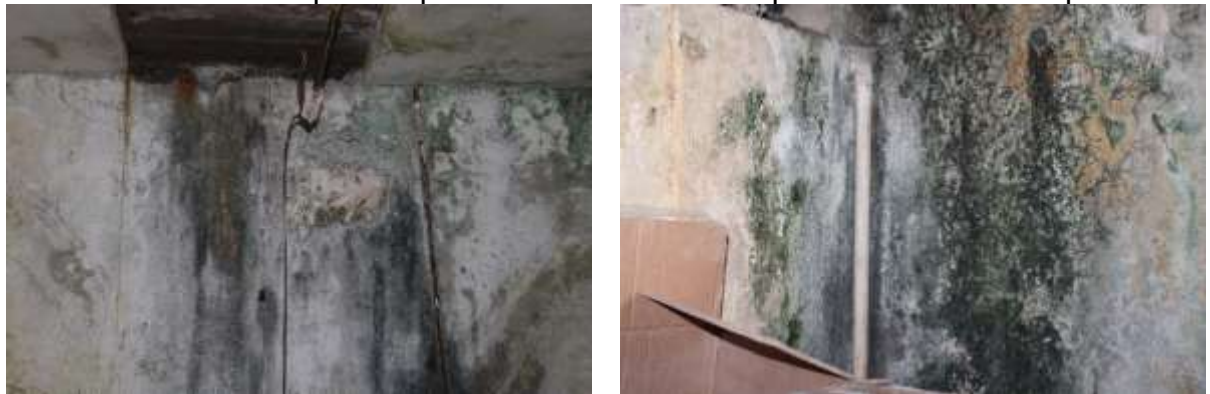
Figura 105 – Manchas de umidade, proliferação de microrganismos e empolamento e descolamento da pintura por toda a extensão das paredes e teto do depósito.

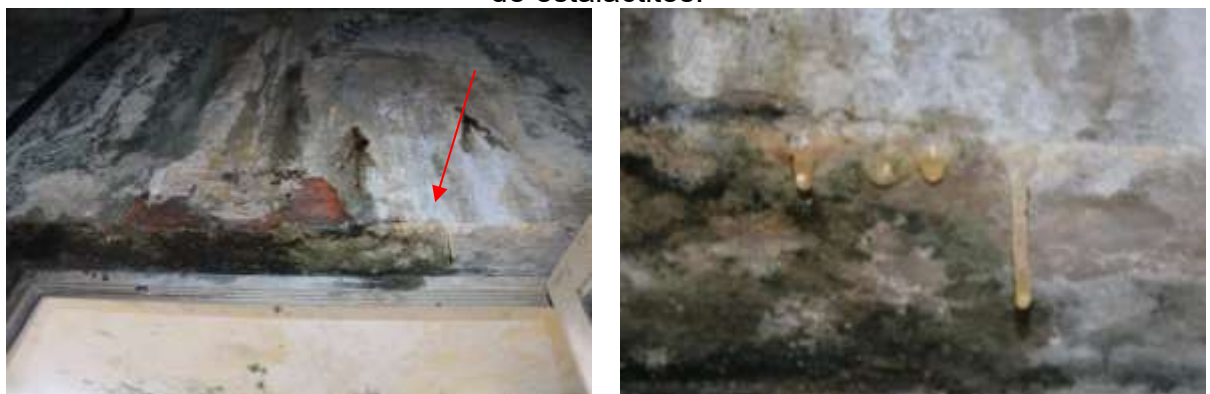
Nota-se também a lixiviação do concreto e do revestimento argamassado, conforme ilustra a Figura 106.

Figura 106 – Lixiviação do revestimento argamassado, evidenciado pela presença de estalactites.

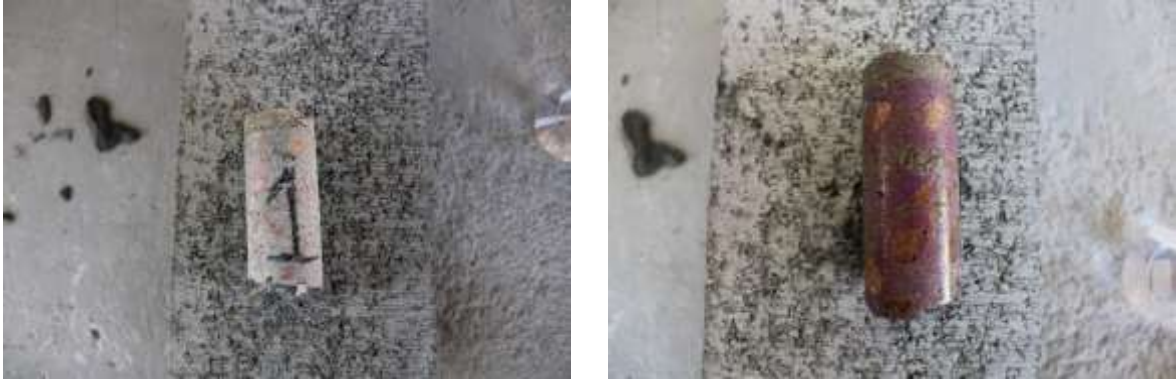
Figura 112 – Resultado de ensaio de carbonatação no CP1 indicando concreto sadio (Rosa púrpura), a região carbonatada trata-se de revestimento argamassado.

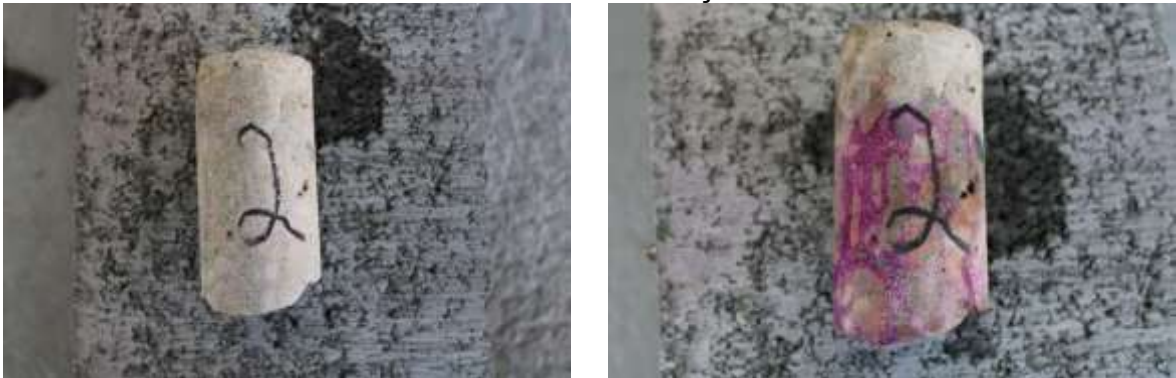
Figura 113 - Resultado de ensaio de carbonatação no CP indicando em sua grande maioria concreto sadio (rosa púrpura), presença de aproximadamente 2,7 cm de frente de carbonatação.

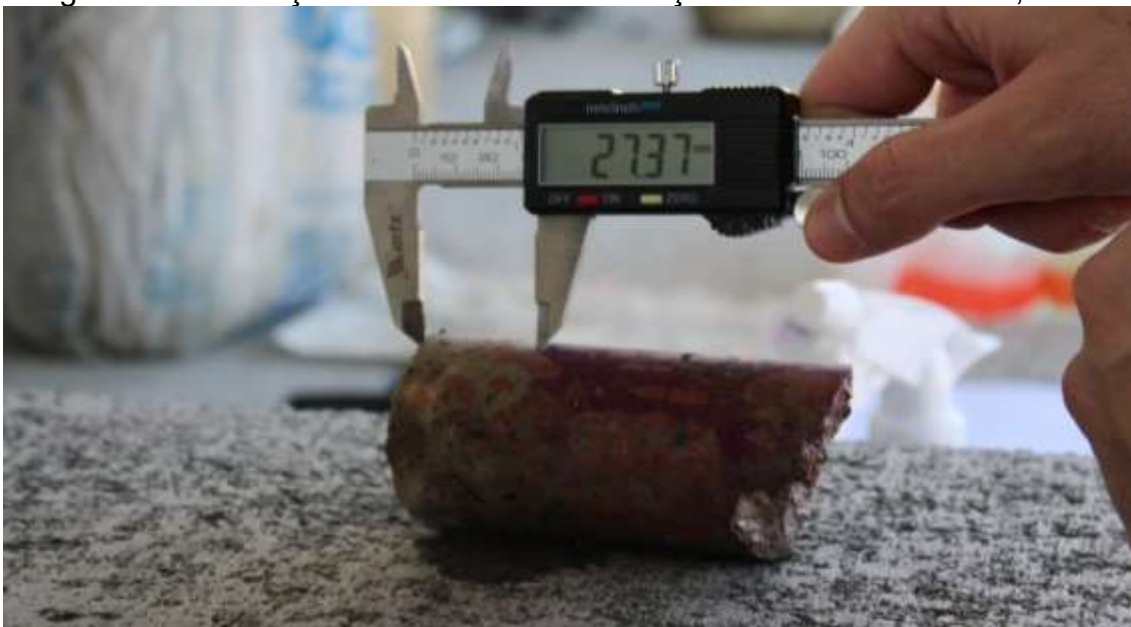
Figura 114 – Aferição da frente de carbonatação. Resultado obtido: 2,7 cm.

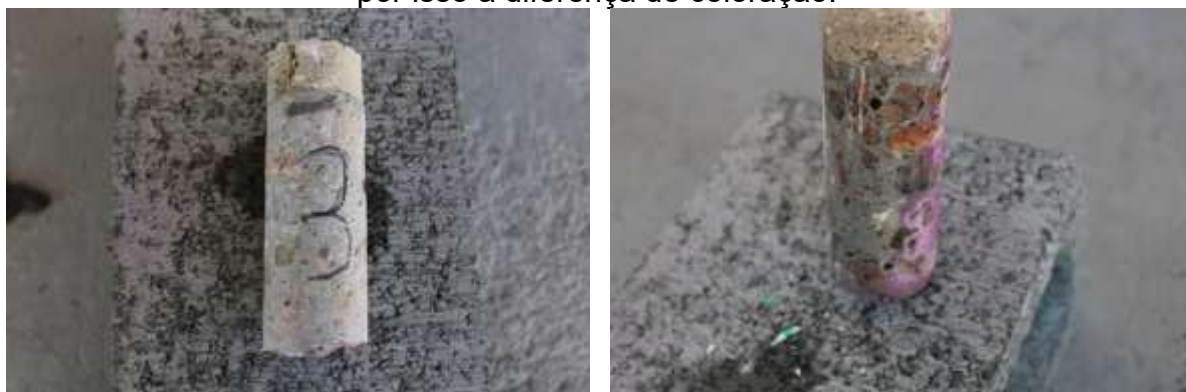
Figura 115 – Resultado de ensaio de carbonatação no CP3 indicando a presença de um concreto sadio. Ressalta-se que na região incolor foi aplicado o nitrato de prata, por isso a diferença de coloração.

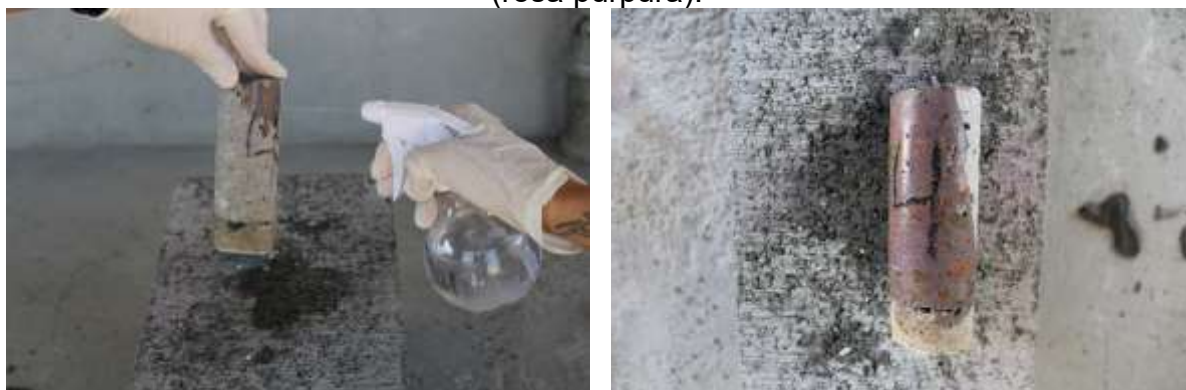
Figura 116 - Resultado de ensaio de carbonatação no CP4 indicando concreto sadio (rosa púrpura).

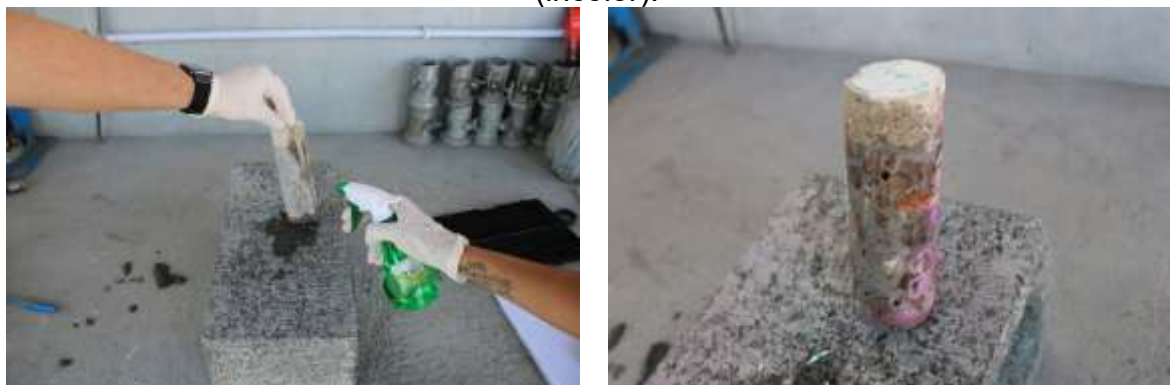
Não foram encontrados quaisquer sinais da presença de íons cloreto nos testemunhos analisados. Os resultados do ensaio são apresentados na Figura 117 e na Figura 118.

Figura 117 - Resultado de ensaio de íons cloreto no CP 3, indicando concreto sadio (incolor).

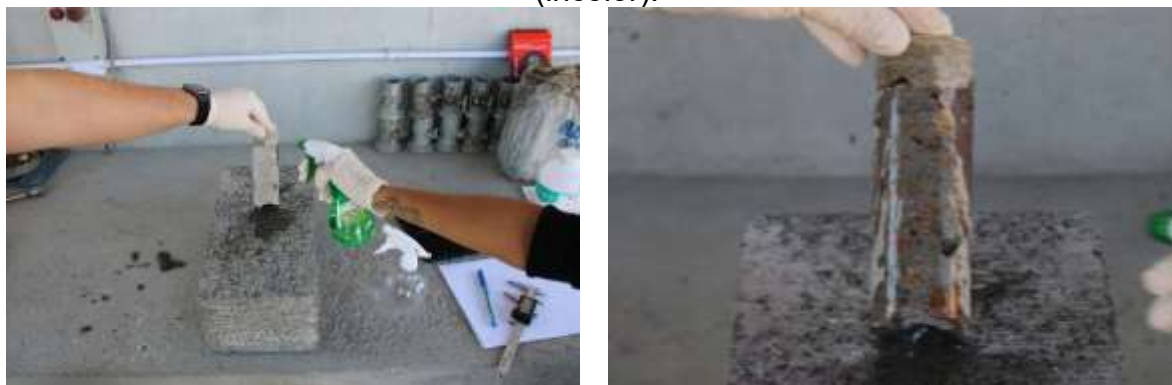
Figura 118 - Resultado de ensaio de íons cloreto no CP 4, indicando concreto sadio (incolor).
