Análise de laudos periciais para constatação de anomalias endógenas em 33  
condomínios residenciais multifamiliares com prazo de garantia contratual em  
vigência

Trabalho de Conclusão de Curso submetido ao curso de Graduação em Engenharia Civil do Centro Tecnológico da Universidade Federal de Santa Catarina como requisito parcial para a obtenção do título de Bacharel em Engenharia Civil.

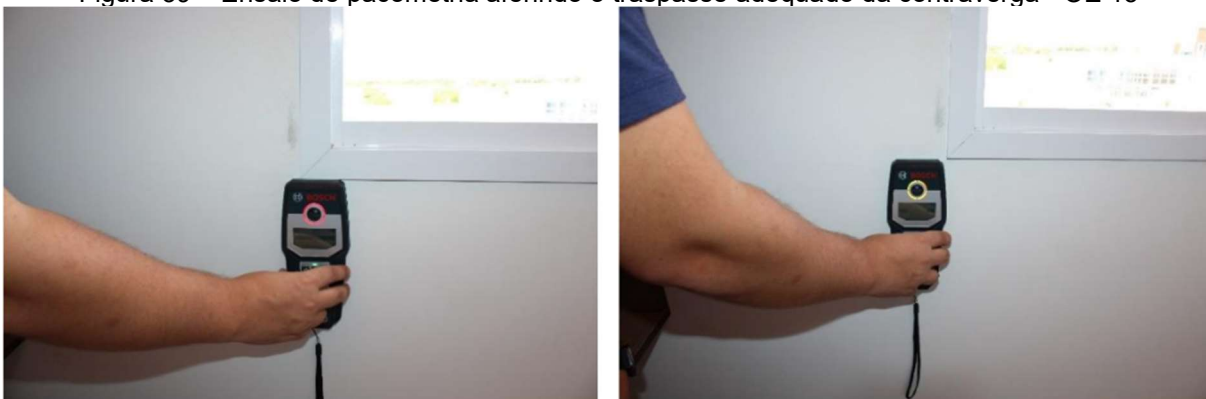
Por sua vez, na Figura 39 e Figura 40 nota-se, por meio do ensaio não destrutivo de pacometria, a presença da contraverga e verga sem o traspasse de 20cm de cada lado, como mencionado pela norma ABNT NBR 8545:1984.

Figura 39 – Ensaio de pacometria aferindo o traspasse adequado da contraverga - OE 15

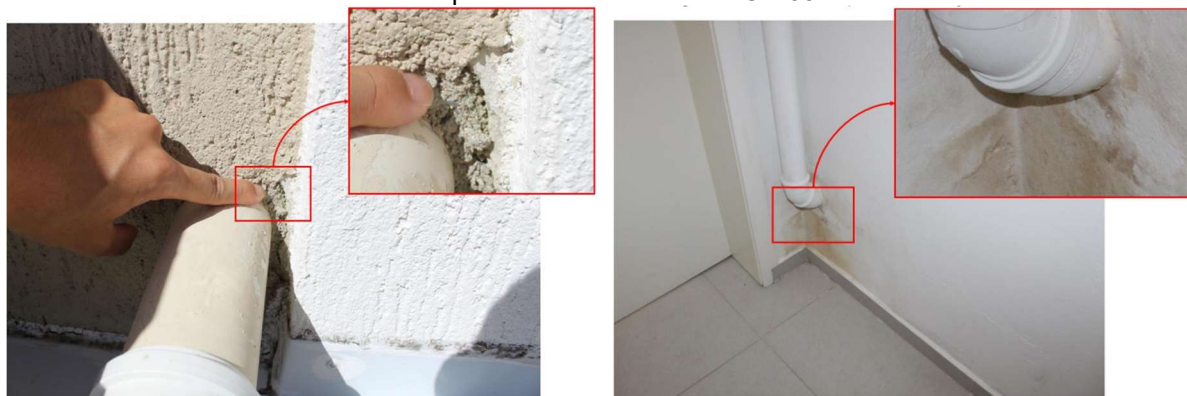
Figura 51 – Empolamentos e manchamentos da pintura por umidade devido a falhas de estanqueidade das fachadas– OE 09

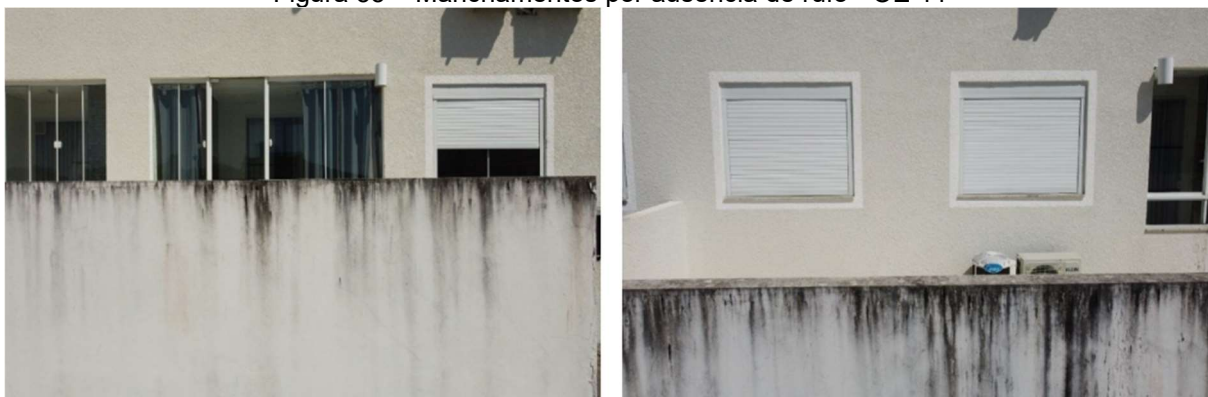
Figura 55 – Manchamentos por ausência de rufo - OE 11

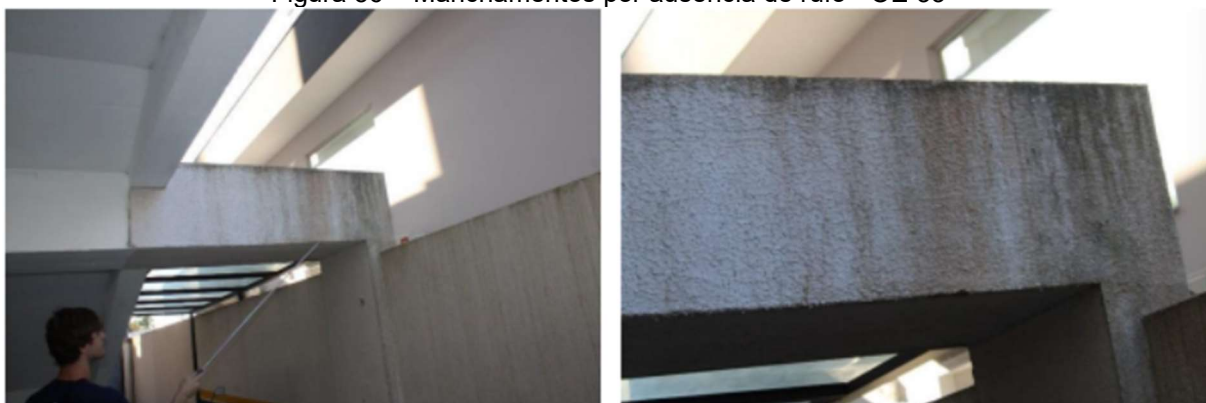
Figura 56 – Manchamentos por ausência de rufo - OE 33

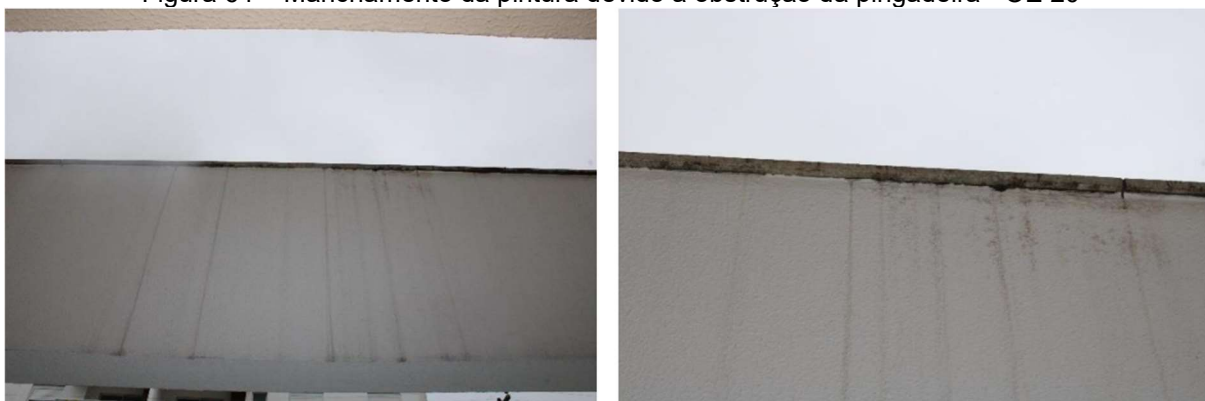
Vale destacar que em muitos casos observa-se a existência da pingadeira, porém com obstrução por materiais advindos da execução do assentamento ou pintura, resultando na perda de sua funcionalidade. A Figura 62 enfatiza a obstrução da pingadeira, por sua vez, a Figura 64 e Figura 64 demonstram de forma amostral os danos causados pela obstrução.

Figura 64 – Manchamento da pintura devido a obstrução da pingadeira - OE 20

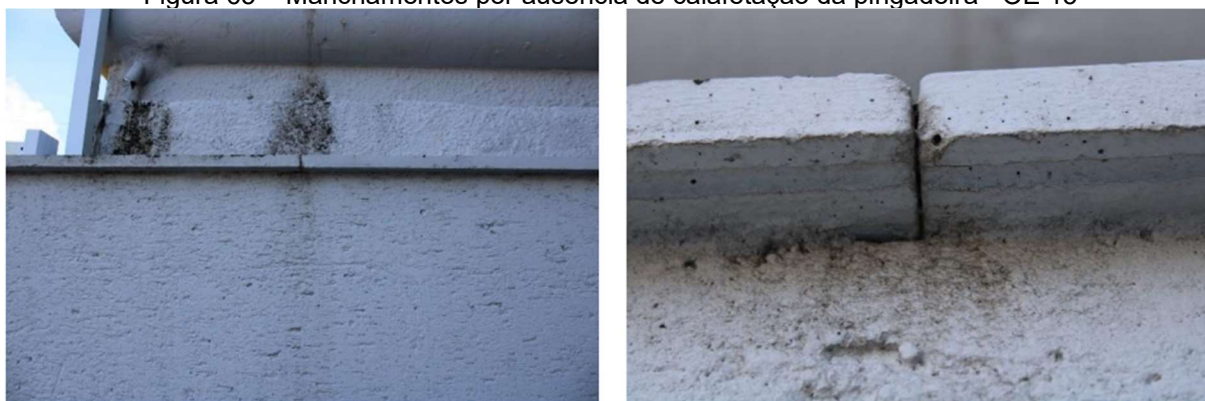
Por sua vez, em outros objetos de estudo foi constatada a ausência de calafetação das pingadeiras, propiciando o aparecimento de manchamentos por escoamento da água, conforme demonstrado na Figura 61.

Figura 65 – Manchamentos por ausência de calafetação da pingadeira - OE 15

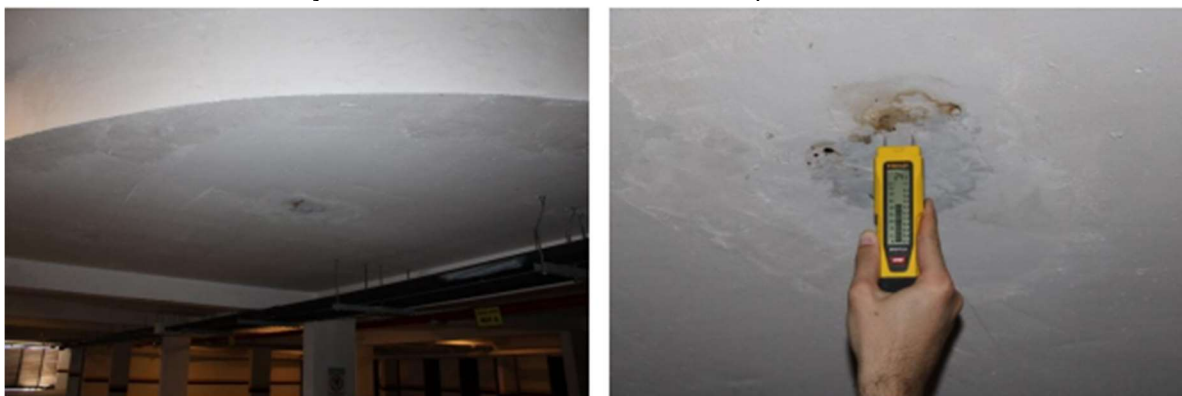
Figura 71 – Falhas de estanqueidade da impermeabilização em laje descoberta, evidenciada pela medição de umidade e manchamentos na pintura. - OE 21

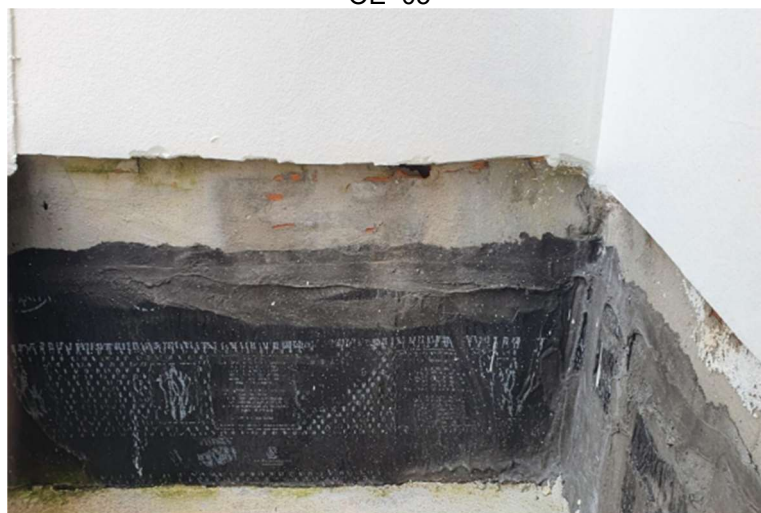
Figura 80 – Exposição da manta asfáltica devido a inexistência de camada de proteção mecânica. - OE 05

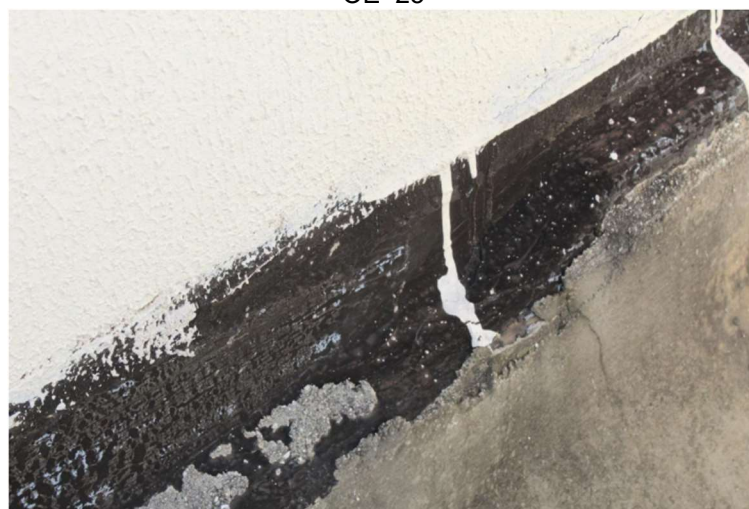
Figura 81 – Exposição da manta asfáltica devido a inexistência de camada de proteção mecânica. - OE 25

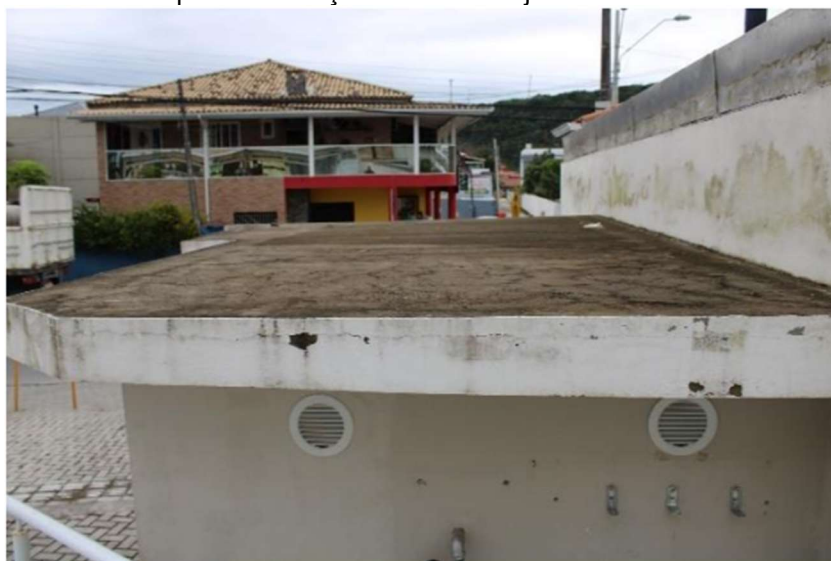
É de fácil entendimento que a ausência de impermeabilização de elementos ocasiona maior fragilidade quanto às ações deletérias de exposição. Tal ausência propicia um maior acúmulo de umidade no elemento, reduzindo a sua vida útil. Dentre os elementos com ausência de impermeabilização, destaca-se lajes de coberturas de locais não frequentados por usuários e que não causam danos em locais de uso frequente, como exemplo: lajes de cobertura da casa de gás e fossos de ventilação. De forma amostral, a Figura 85 a Figura 87.

Figura 86 – Ausência de impermeabilização no teto da laje de cobertura da casa de gás - OE 29

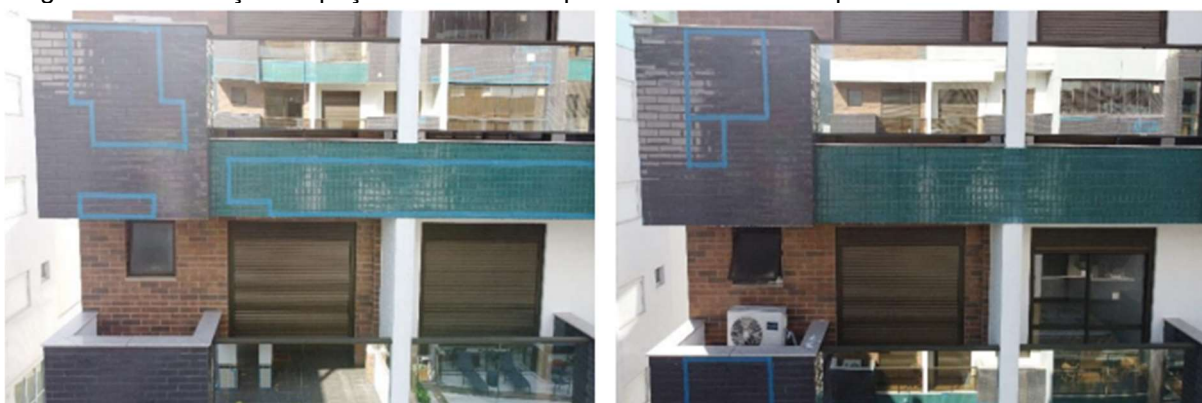
Figura 96 – Indicação de peça com som cavo por meio de ensaio de percussão na fachada – OE 21

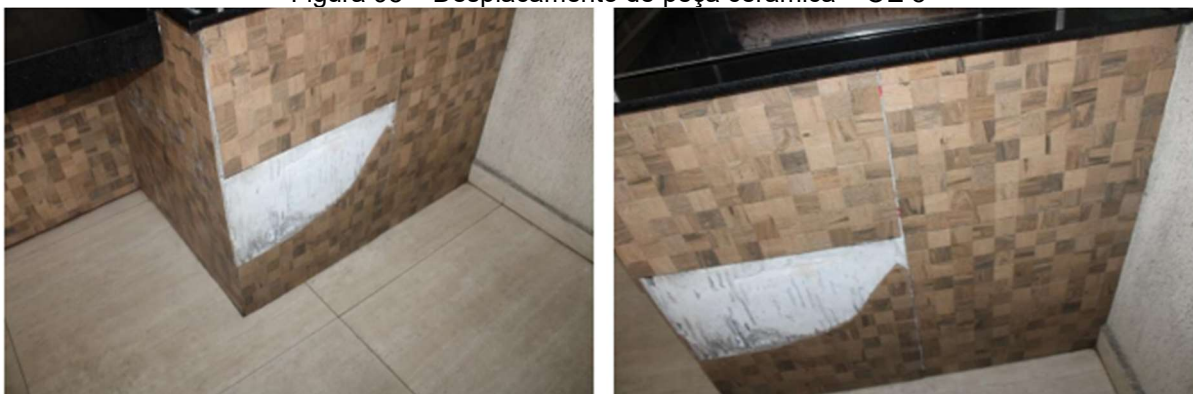
Os cordões de assentamento podem persistir em falhas na movimentação da peça para rompimento dos cordões, mas o fator mais recorrente que causa a sua persistência diz respeito a utilização da argamassa colante após excedido o tempo em aberto. Quando o tempo em aberto é ultrapassado, ocorre a formação de um filme polimérico sobre a argamassa colante que precariza a aderência e deformação da argamassa em questão.

Figura 98 – Deslocamento de peça cerâmica – OE 8

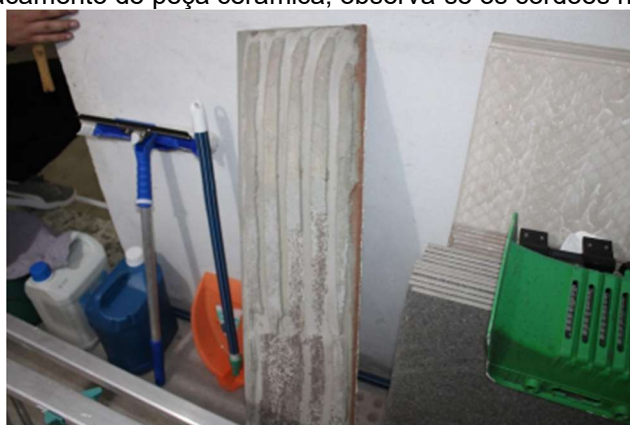
Figura 99 – Deslocamento de peça cerâmica, observa-se os cordões não rompidos – OE 8

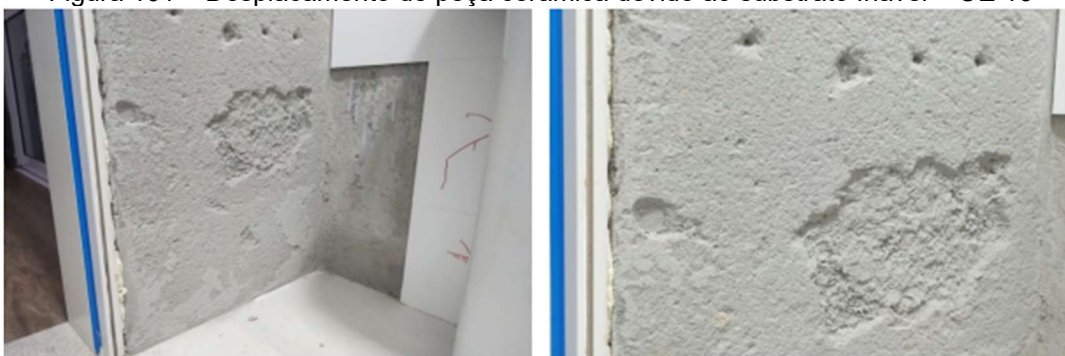
Ainda, o deslocamento pode ocorrer no substrato, advindo da falha de limpeza e um substrato com aspecto friável, precarizando a aderência. Ressalta-se que o capítulo 6.6.1 da norma ABNT NBR 13755:2017-1, "Revestimentos cerâmicos de fachadas e paredes

Figura 101 – Deslocamento de peça cerâmica devido ao substrato friável – OE 16

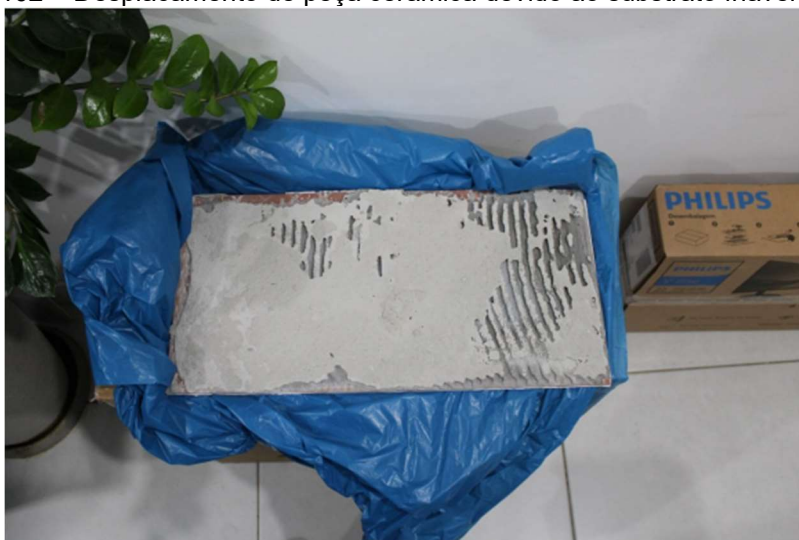
Figura 102 – Deslocamento de peça cerâmica devido ao substrato friável – OE 16

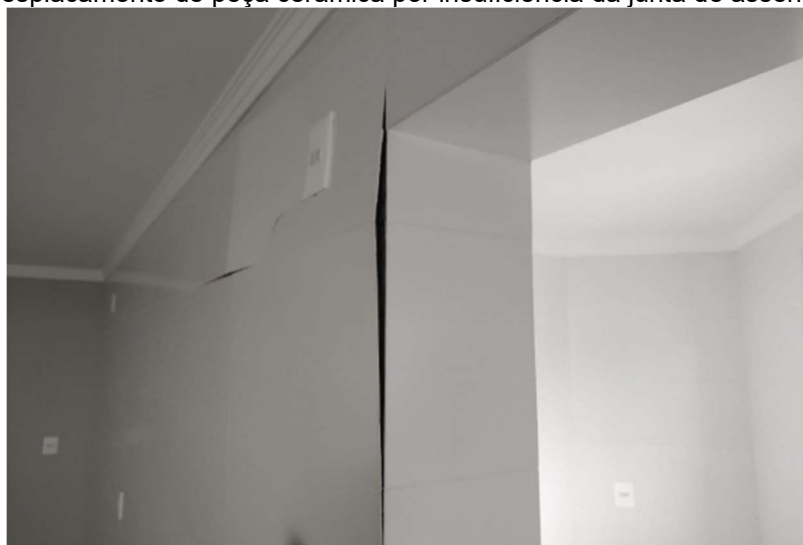
Em outros objetos de estudo notou-se o deslocamento generalizado do revestimento cerâmico devido a falha no dimensionamento das juntas de assentamento, não permitindo a dilatação das peças e propiciando a ocorrência de forças entre as peças.

Figura 103 – Deslocamento de peça cerâmica por insuficiência da junta de assentamento– OE 16

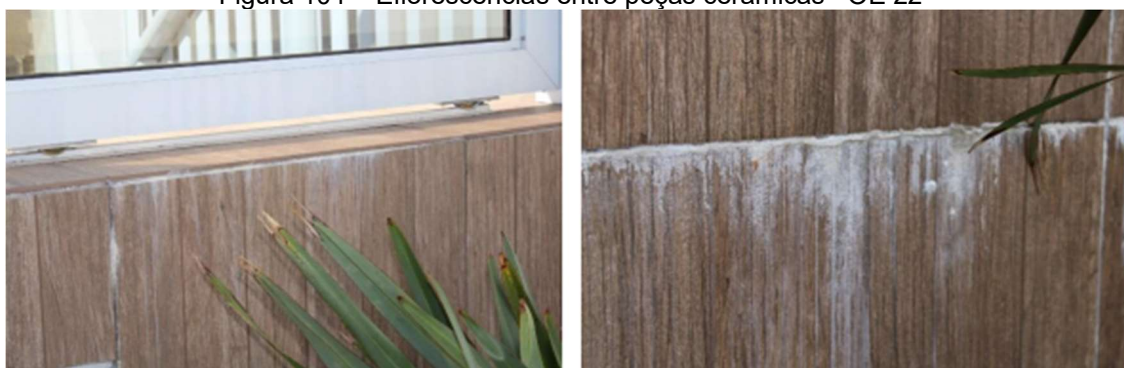
As causas desse problema são variadas, mas todas estão associadas à presença de umidade sob a peça cerâmica. Na Figura 104 a Figura 106 observa-se eflorescências entre peças cerâmicas devido a presença de umidade no substrato.

Figura 104 – Eflorescências entre peças cerâmicas– OE 22

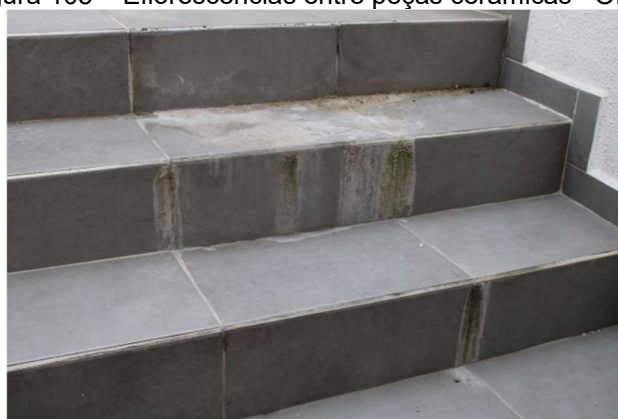
Figura 105 – Eflorescências entre peças cerâmicas– OE 28

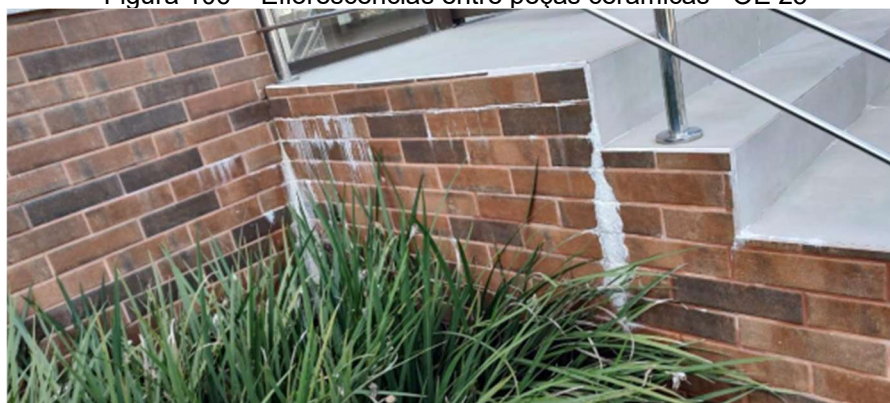
Figura 106 – Eflorescências entre peças cerâmicas– OE 25
