**ANÁLISE DA BASE DE DADOS DE UM
GRUPO DE RODOVIAS PARA APLICAÇÃO
EM PROJETOS DE REABILITAÇÃO**

Dissertação apresentada ao Curso de Pós-Graduação em Engenharia Civil da Universidade Federal de Santa Catarina, como parte dos requisitos para a obtenção do título de Mestre em Engenharia Civil.

FLORIANÓPOLIS, SANTA CATARINA
1999

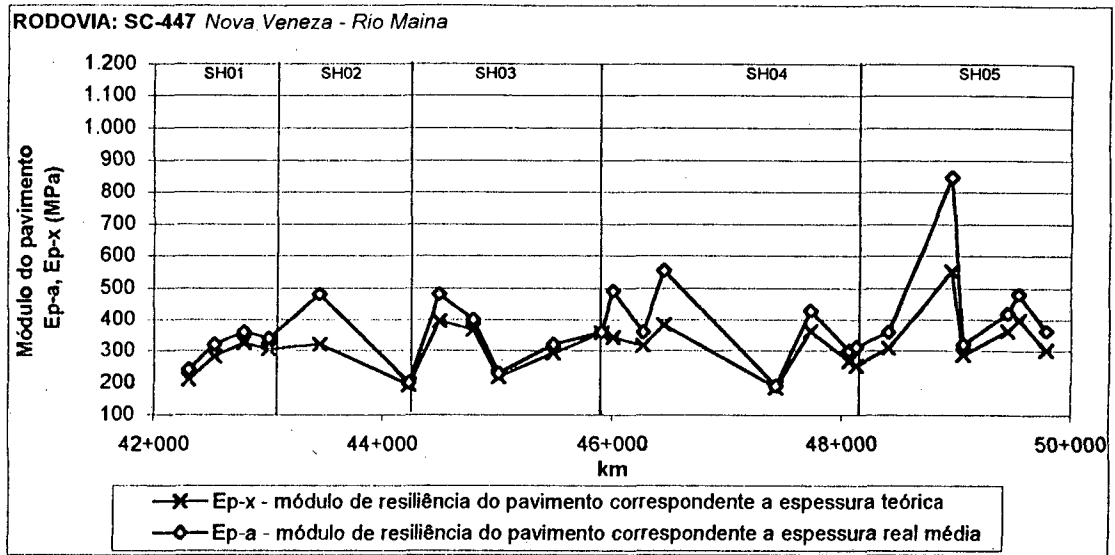
Figura 5.18 - Comparação entre os valores de Ep-x e Ep-a

O gráfico da figura 5.18 e o quadro 5.11 mostram que o módulo de resiliência do pavimento (Ep) situa-se no valor médio de 372MPa (Ep-a) e 312MPa (Ep-x), mostrando-se uma boa concordância entre os valores individuais por quilômetro.

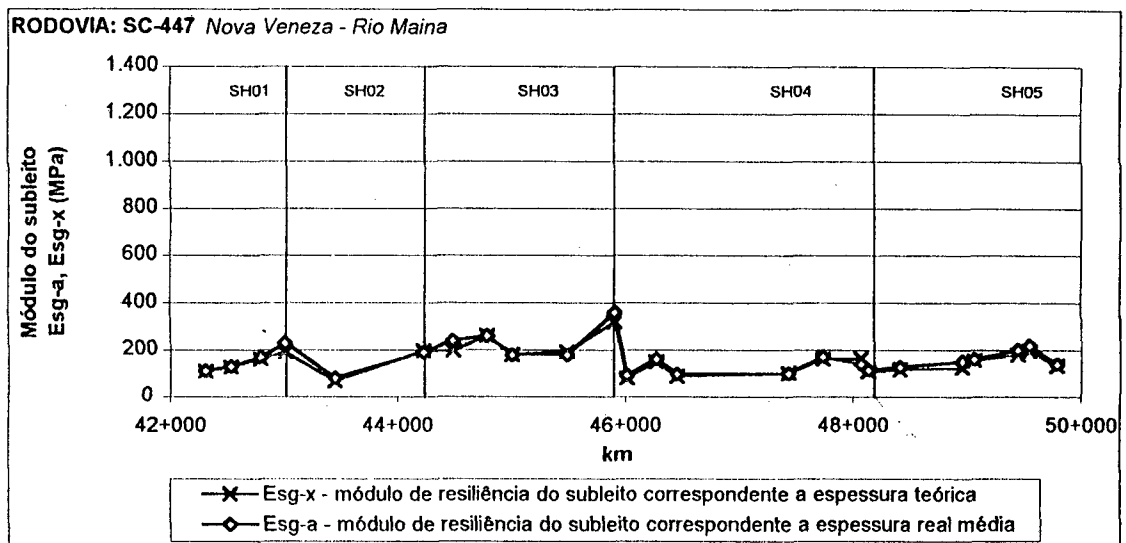
Figura 5.19 - Comparação entre os valores de Esg-x e Esg-a

No caso do módulo de resiliência do subleito (Esg) a figura 5.19 e o quadro 5.11 demonstram que houve também boa concordância entre os valores de Esg-a e Esg-x com exceção das quilômetros 43,310 e 45,210 apresentando-se picos esporádicos para os seus valores de Esg-a, 480MPa e 540MPa, respectivamente. Esse fato pode indicar a presença de camadas mais rígidas no subleito, ou seja, materiais mais resistentes (rocha sã ou alterada), ou ainda indicar a presença de bueiros, afetando na conformação da bacia e, conseqüentemente, nos valores modulares.

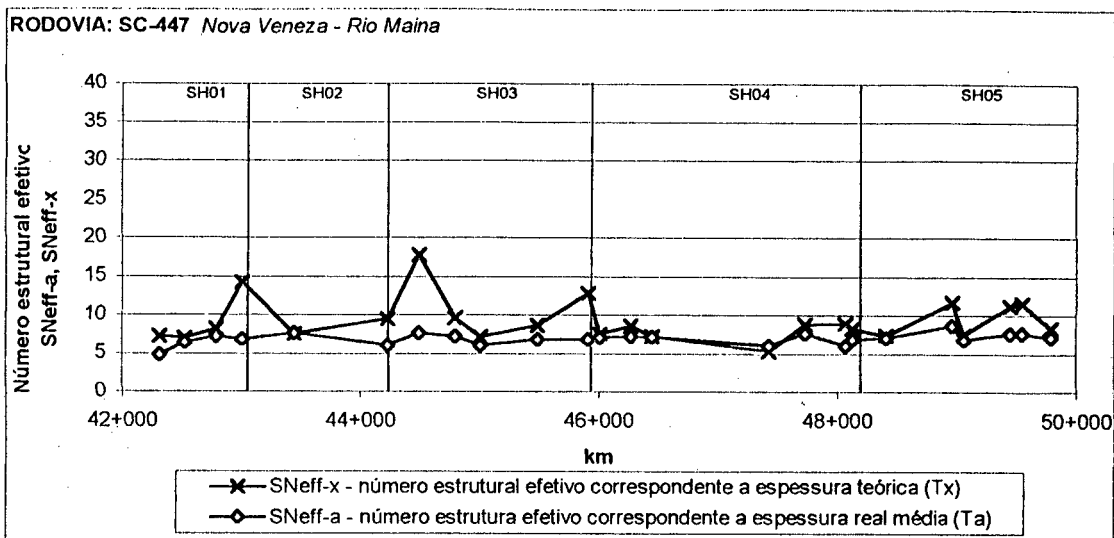
Figura 5.20 – Comparação entre os valores de SNeff-x e SNeff-a

diferença entre as médias de S_{Neff-a} e S_{Neff-x} (4,90) é alta e o valor de S_{Neff-x} é superior ao de S_{Neff-a} .

O valor do número estrutural corrigido (SNC) calculado pela PRO 159/85 foi de 3,14, bem inferior aos de S_{Neff-a} e S_{Neff-x} .

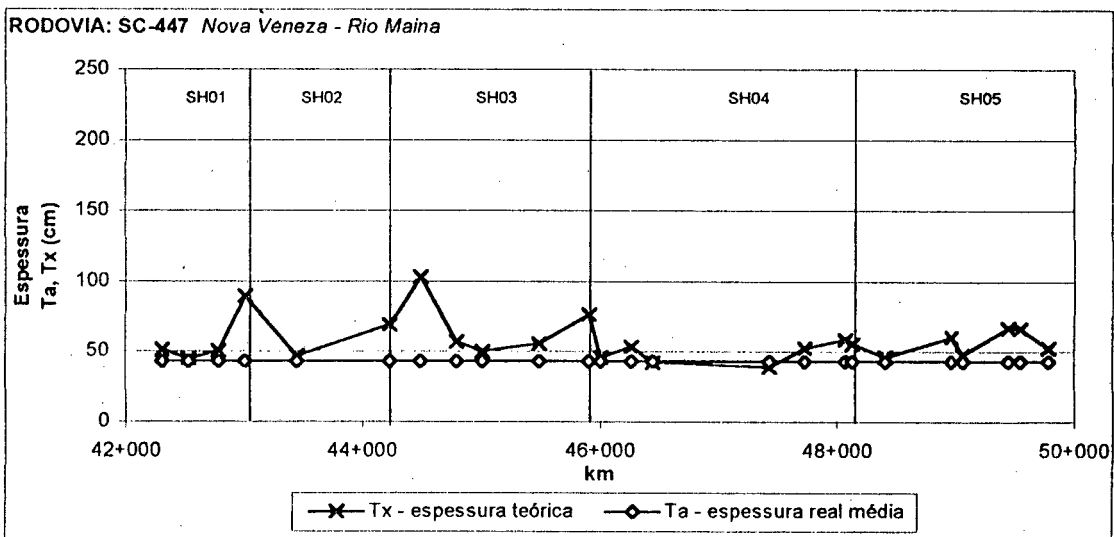
Figura 5.21 – Comparação entre os valores de Tx e Ta

A figura 5.21 mostra que os valores da espessura efetiva (T_x) para maior parte do trecho encontram-se superiores em relação à espessura real (T_a), com exceção de alguns segmentos que apresentam valores iguais para as duas espessuras. Isto demonstra, de modo geral, um bom comportamento estrutural.

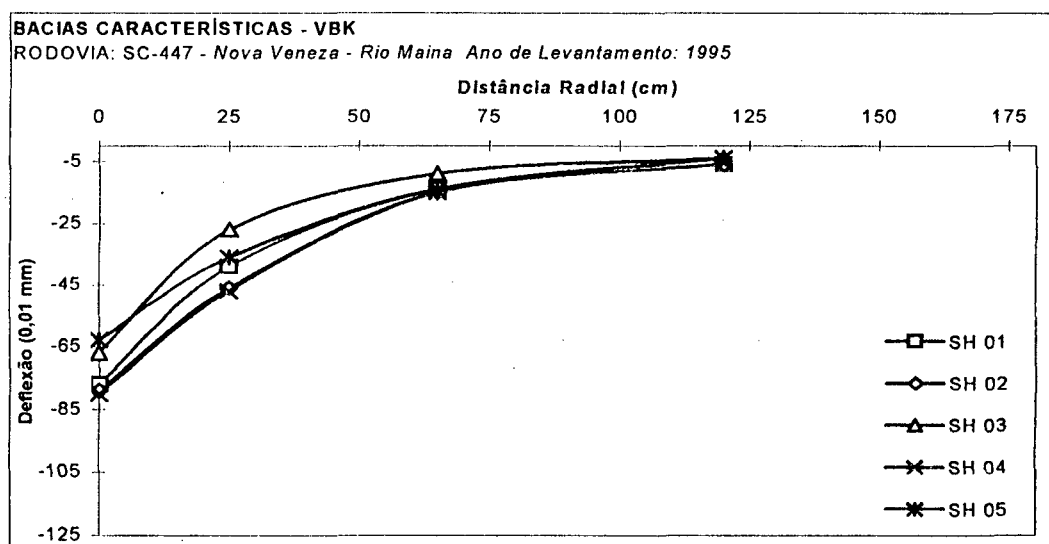
Figura 5.22 - Conformação das bacias características por subtrecho homogêneo

A partir das deflexões obteve-se as bacias características como mostra o gráfico da figura 5.22. Nesse gráfico pode-se observar que não houve concordância alguma com as bacias dos subtrechos homogêneos apresentados.

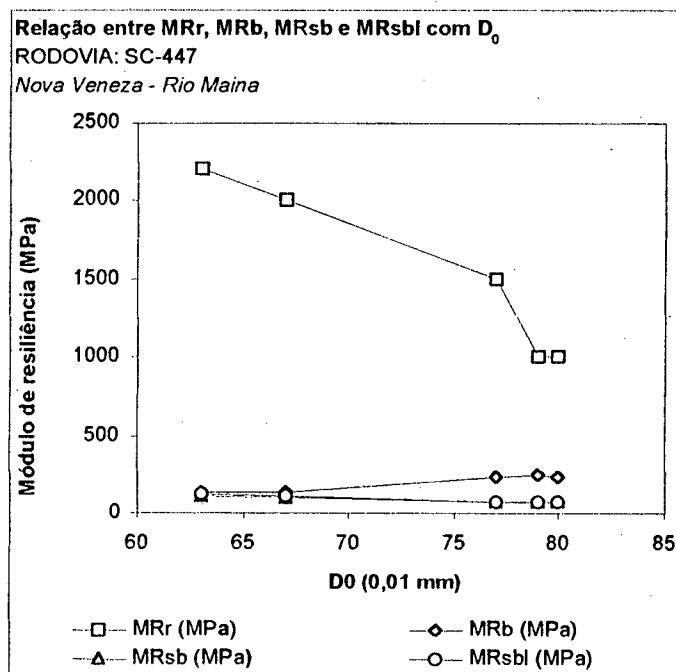
Figura 5.23 - Relação dos parâmetros MR_r , MR_b , MR_{sb} e MR_{sbl} com D_0

Observa-se na figura 5.23 e no quadro 5.12 que os valores modulares do revestimento sofreram um decréscimo inversamente proporcional à deflexão máxima. Os valores dos módulos do subleito sofreram também um ligeiro decréscimo da mesma forma que no revestimento. Os valores modulares da base e da sub-base são da mesma ordem de grandeza, praticamente constantes.

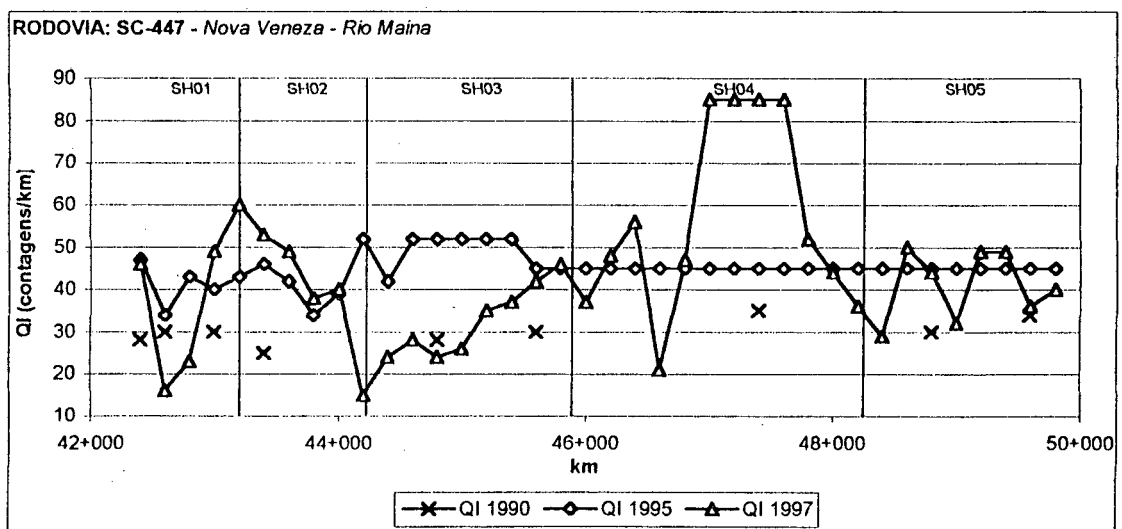
Figura 5.24 – Valores de QI ao longo do trecho

Os valores do QI para 1990, 1995 e 1997 enquadram-se em média de 33contagens/km, 45contagens/km e 44contagens/km respectivamente, como é mostrado no quadro 5.13 e na figura 5.24.

Apresenta-se no gráfico da figura 5.24 e no quadro 5.13 que os valores de QI em 1990 e 1995 encontram-se em torno da média, 31contagens/km e 45contagens/km, respectivamente. Já na avaliação de 1997 ocorreram alguns picos localizados tendo em média o valor de 44contagens/km.

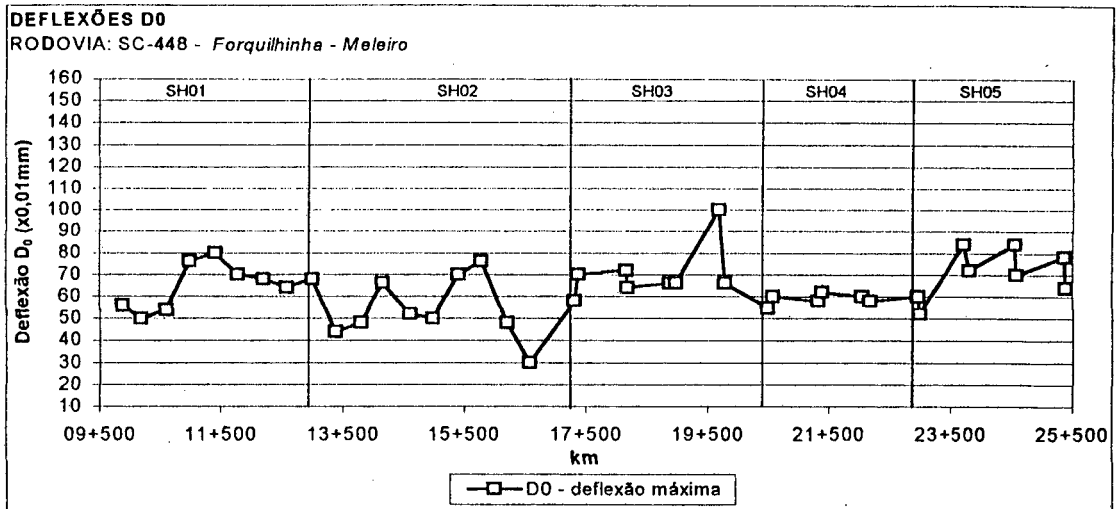
Figura 5.25 – Valores de deflexão D₀

Na figura 5.25 observa-se que as deflexões máximas (D_0) apresentam-se apenas em 35% inferiores a 0,60mm em todo o trecho, demonstrando um inadequado comportamento estrutural. No entanto, o SH 02 apresenta 64% das deflexões máximas inferiores a 0,60mm, indicando um bom comportamento estrutural.

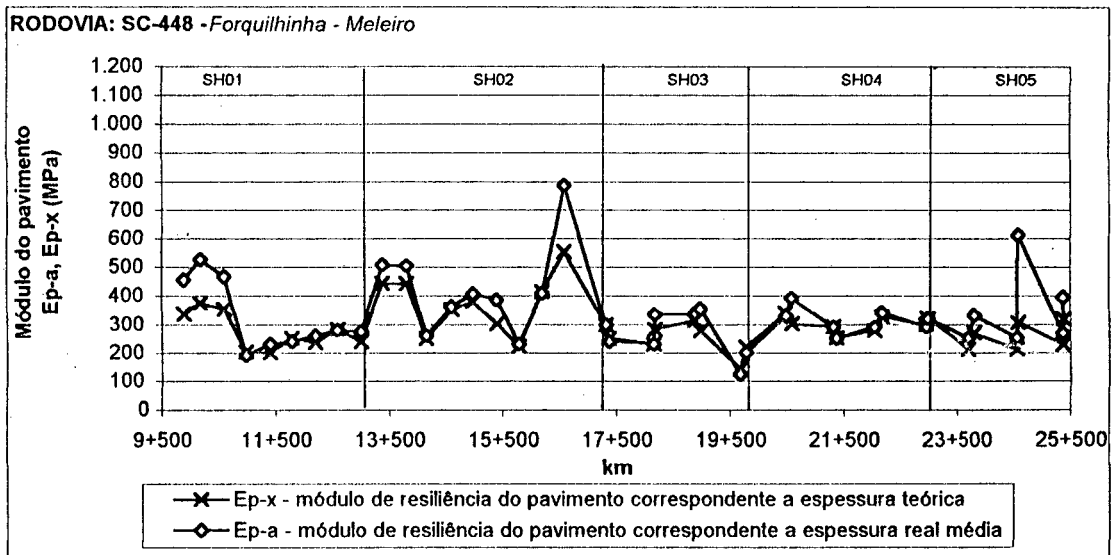
Figura 5.26 – Comparação entre os valores de Ep-x e Ep-a

O gráfico da figura 5.26 e o quadro 5.14 mostram que o módulo de resiliência do pavimento (E_p) situa-se no valor médio de 326MPa para E_p -a e 326MPa para E_p -x, mostrando-se uma boa concordância entre os valores individuais por quilômetro, com exceção de duas quilômetros, 16,580 e 24,580, que apresentam picos esporádicos nos valores do módulo de resiliência correspondente a espessura real (E_p -a) de 785MPa e 614MPa, respectivamente.

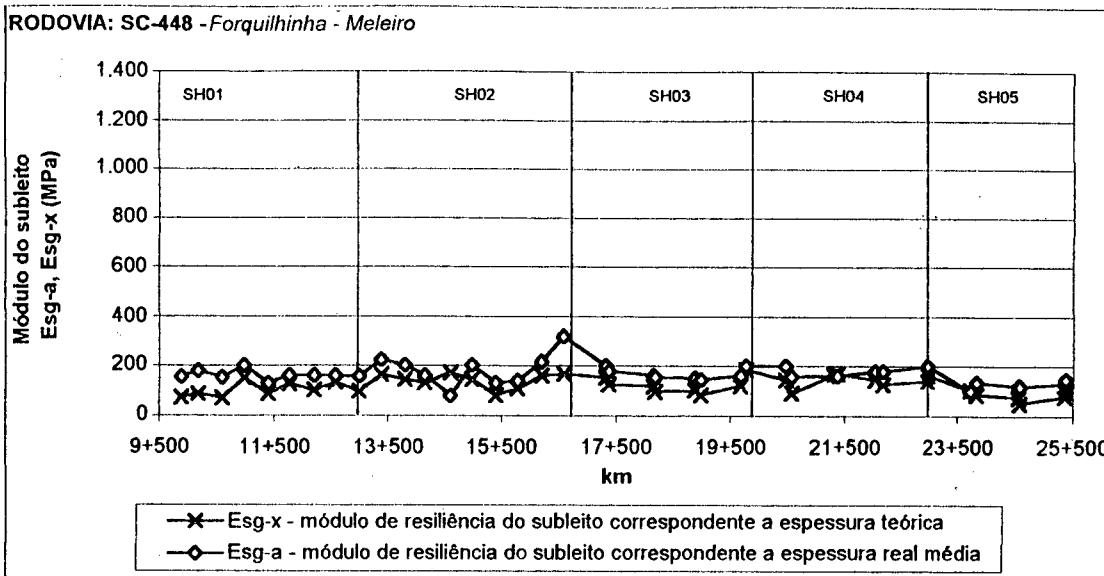
Figura 5.27 - Comparação entre os valores de Esg-x e Esg-a

No caso do módulo de resiliência do subleito (E_{sg}) a figura 5.27 e o quadro 5.14 demonstram, para E_{sg} -a, valores superiores aos de E_{sg} -x.

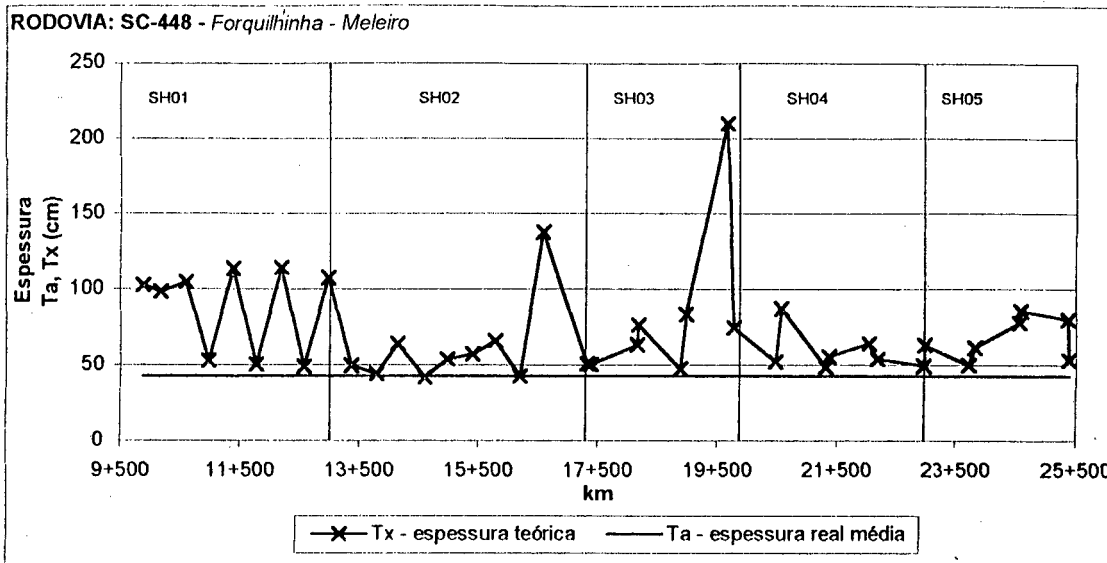
Figura 5.29 - Comparação entre os valores de Tx e Ta

A figura 5.29 mostra que os valores da espessura efetiva (T_x), para toda extensão do trecho, encontram-se superiores em relação à espessura real (T_x). Isto demonstra um bom comportamento estrutural.

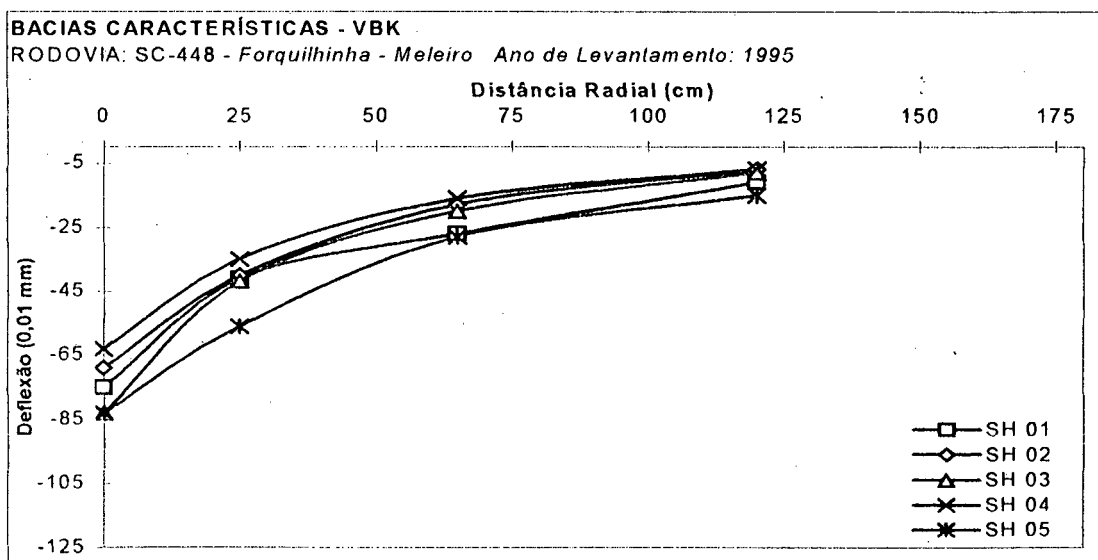
Figura 5.30 - Conformação das bacias características por subtrecho homogêneo

A partir das deflexões obteve-se as bacias características como mostra o gráfico da figura 5.30. Nesse gráfico pode-se observar que há uma aproximação na conformação entre as bacias dos subtrechos homogêneos SH01 e SH02.

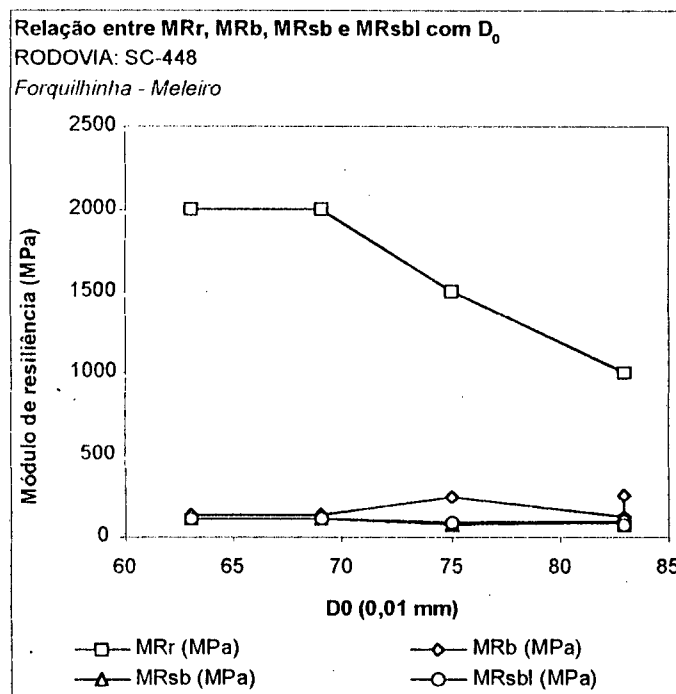
Figura 5.31 - Relação dos parâmetros MRr, MRb, MRsb e MRsbl com D_0

Com base no quadro 5.15 e na figura 5.31 observa-se que o revestimento sofreu diminuição dos seus respectivos módulos de resiliência inversamente proporcional à deflexão máxima. Os valores modulares da sub-base e do subleito permaneceram na mesma ordem de grandeza e praticamente constantes. Os módulos de resiliência da base encontram com variação ao longo das deflexões.

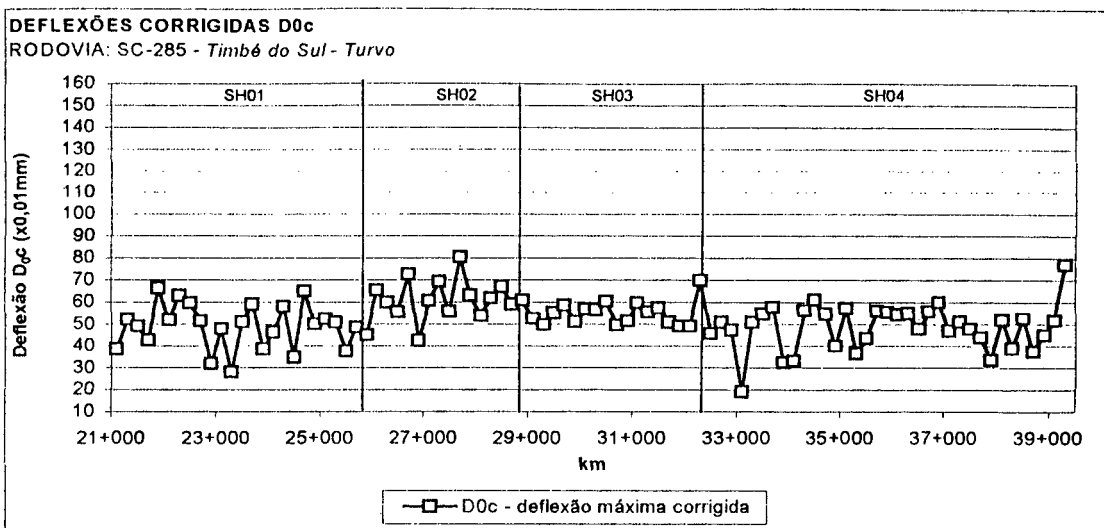
Figura 5.32 - Valores de deflexão D_{0c}

Na figura 5.32 observa-se que as deflexões máximas corrigidas (D_{0c}) apresentam-se em 82% inferiores a 0,60mm, indicando bom comportamento estrutural do trecho.

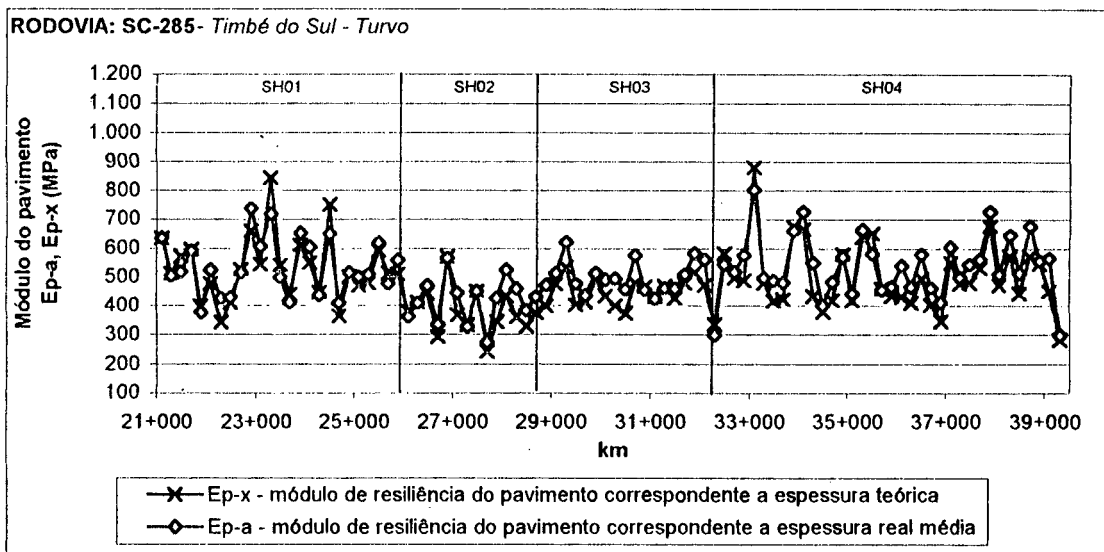
Figura 5.33 - Comparação entre os valores de Ep-x e Ep-a

O gráfico da figura 5.33 e o quadro 5.19 mostram que o módulo de resiliência do pavimento (E_p) situa-se no valor médio de 512MPa (E_p -a) e 472MPa (E_p -x), mostrando-se uma excelente concordância entre os valores individuais por quilômetro.

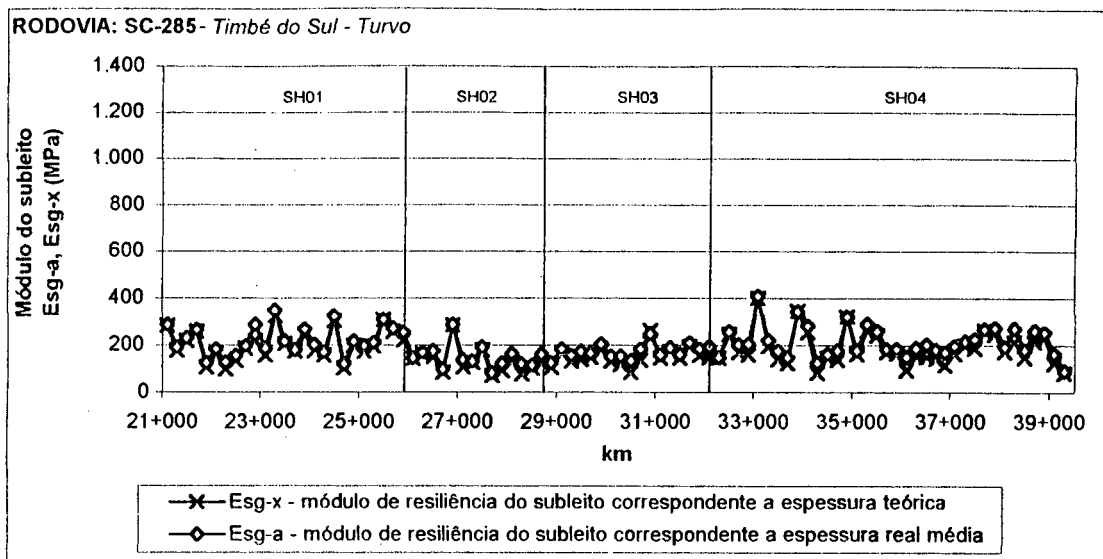
Figura 5.34 – Comparação entre os valores de Esg-x e Esg-a

No caso do módulo de resiliência do subleito (Esg) a figura 5.34 e o quadro 5.19 demonstram que houve também excelente concordância entre os valores de Esg-a e Esg-x.

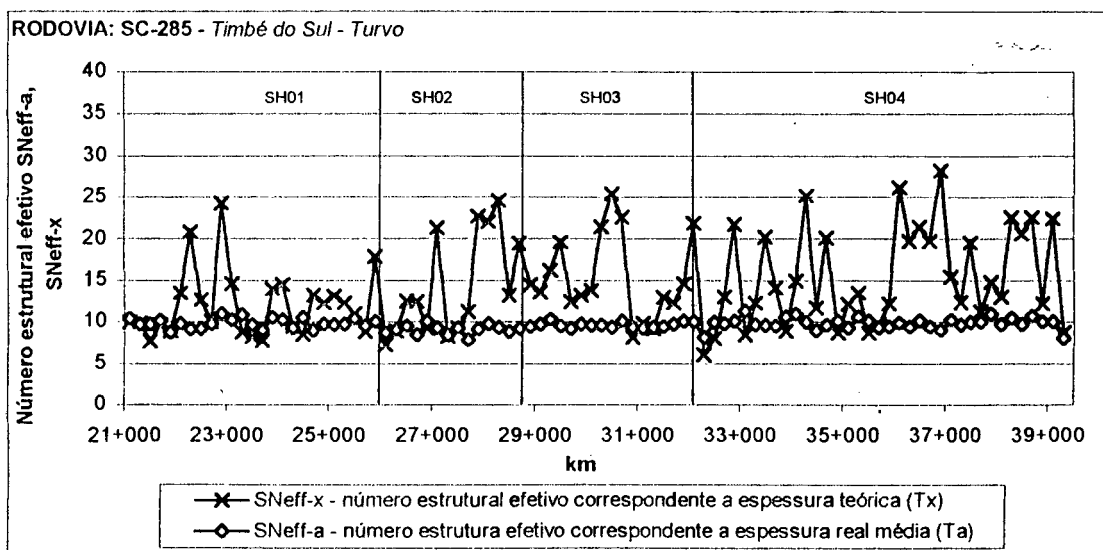
Figura 5.35 – Comparação entre os valores de S_{Neff-x} e S_{Neff-a}

Os números estruturais efetivos encontrados no gráfico 5.35 e o quadro 5.19 apresentam os valores correspondentes a espessura teórica (S_{Neff-x}) em média 14,39, extremamente superiores aos encontrados para a espessura real (S_{Neff-a}), em média 9,68 que ainda apresenta-se alto.

O valor do número estrutural corrigido (SNC) calculado pela PRO 159/85 foi de 3,13, bem inferior aos de S_{Neff-a} e S_{Neff-x}.

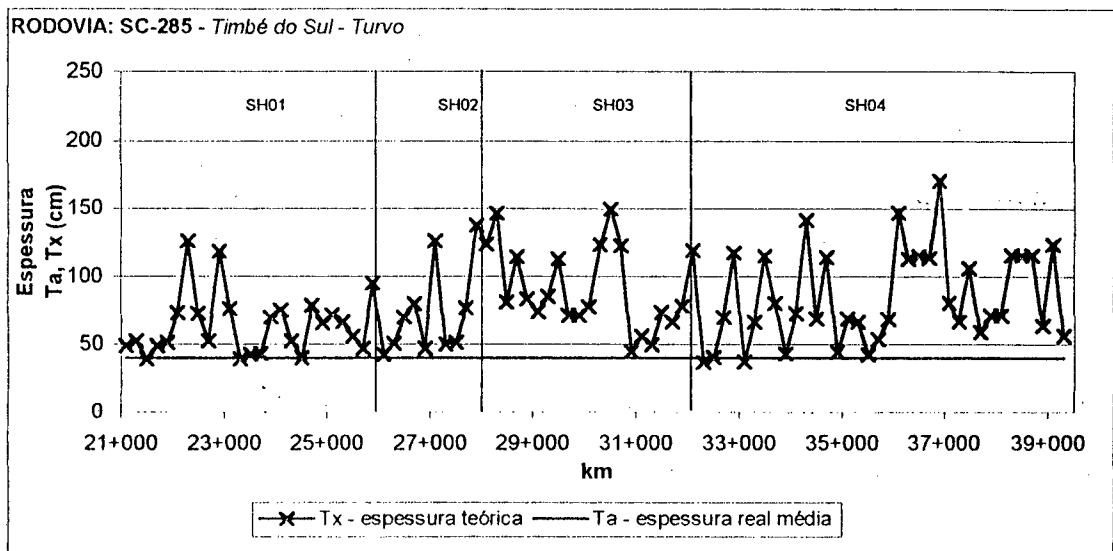
Figura 5.36 - Comparação entre os valores de Tx e Ta

A figura 5.36 mostra que os valores da espessura teórica (Tx) para toda extensão do trecho, encontram-se superiores em relação à espessura real (Ta). Isto demonstra um bom comportamento estrutural do trecho.

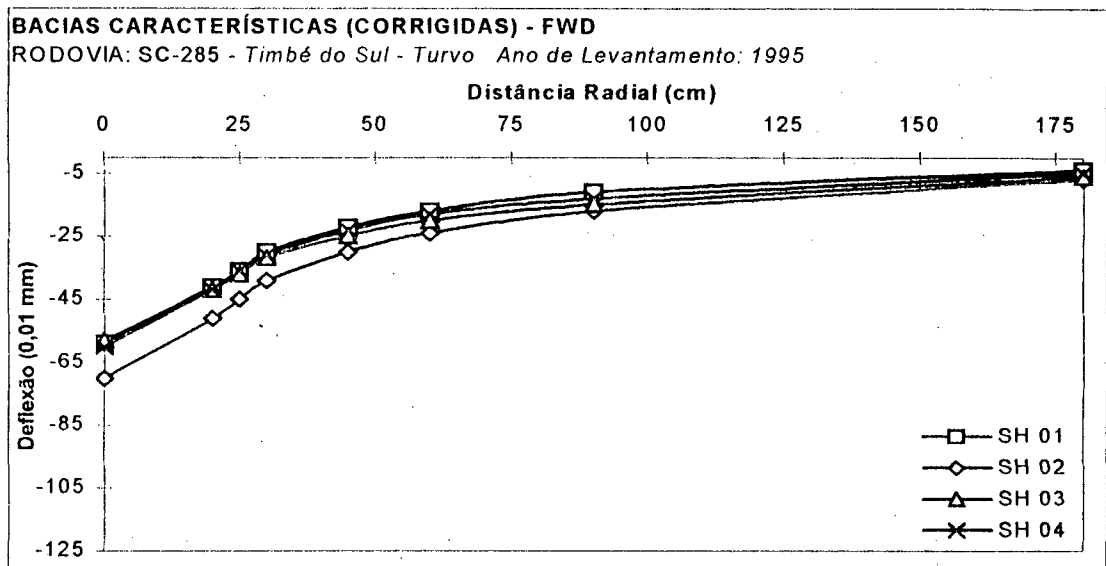
Figura 5.37 – Conformação das bacias características (corrigidas) por subtrecho homogêneo

A partir das deflexões corrigidas obteve-se as bacias características como mostra o gráfico da figura 5.37. Nesse gráfico pode se observar excelente concordância entre as bacias dos subtrechos homogêneos SH01, SH03 e SH04.

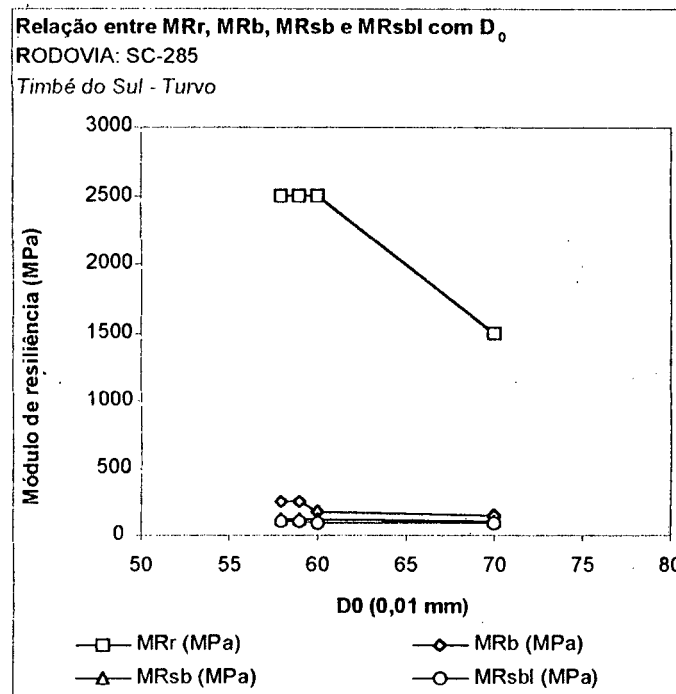
Figura 5.38 - Relação dos parâmetros MRr, MRb, MRsb e MRsbl com D_0

Na figura 5.38 e no quadro 5.20 são mostrados que os valores modulares do revestimento são inversamente proporcionais às deflexões máximas. Observa-se para base a mesma situação ocorrida no revestimento, porém, com menor acentuação no decréscimo dos módulos. Os valores modulares da sub-base e do subleito são da mesma ordem de grandeza e praticamente constantes.

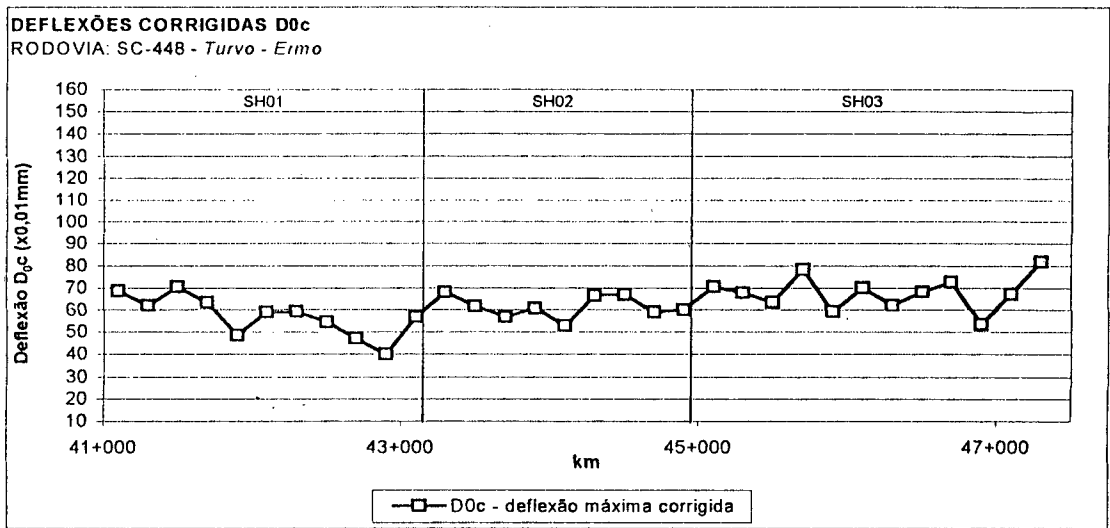
Figura 5.39 - Valores de deflexão D_{0c}

Na figura 5.39 observa-se que uma porção pequena das deflexões máximas corrigidas (38%) apresenta-se inferior a 0,60mm, indicando uma condição estrutural inadequada.

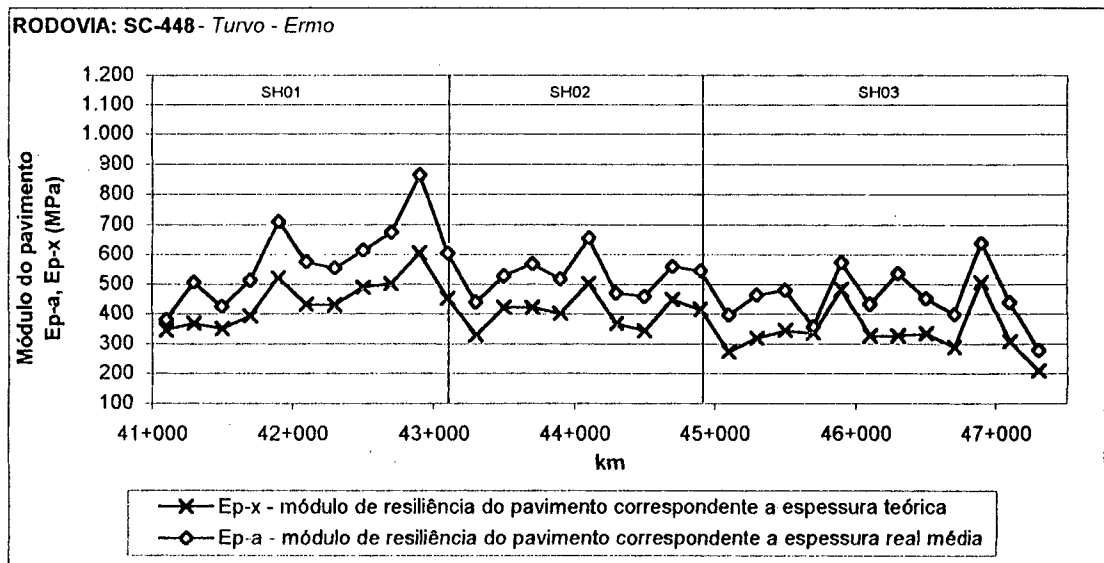
Figura 5.40 - Comparação entre os valores de Ep-x e Ep-a

O gráfico da figura 5.40 e o quadro 5.23 mostram que o módulo de resiliência do pavimento (Ep) situa-se no valor médio de 519MPa (Ep-a) e 394MPa (Ep-x), mostrando-se, para Ep-a, valores individuais superiores a Ep-x.

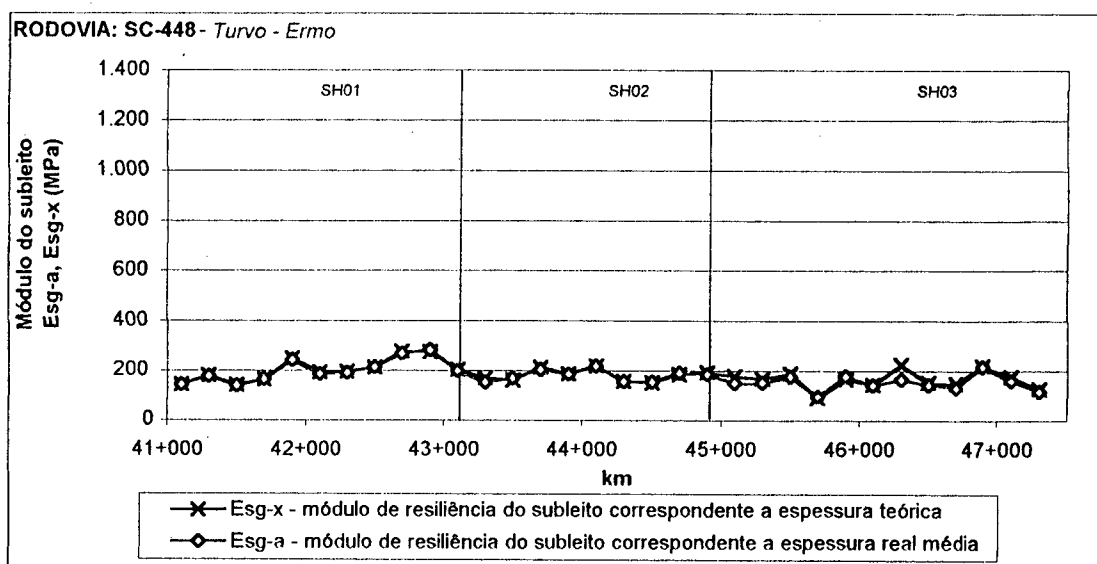
Figura 5.41 – Comparação entre os valores de Esg-x e Esg-a

No caso do módulo de resiliência do subleito (Esg) a figura 5.41 e o quadro 5.23 demonstram excelente concordância entre os valores de Esg-a e Esg-x com exceção da quilômetro 46,300 apresentando-se um pico esporádico para o seu valor de Esg-x de 223MPa. Este fato indica a possível presença de camada rígida no subleito ou até mesmo a presença de bueiros.

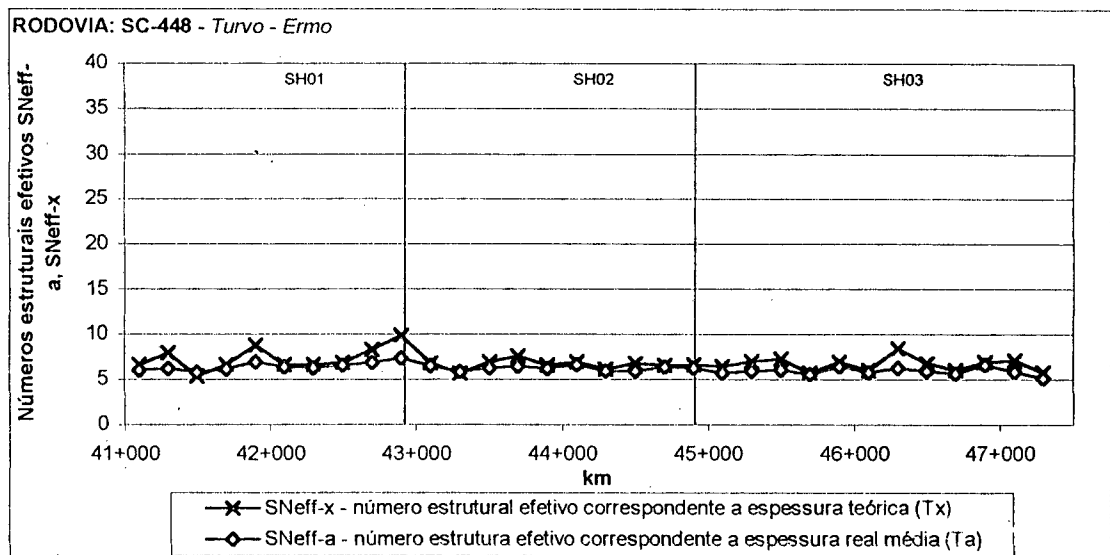
Figura 5.42 - Comparação entre os valores de S_{Neff-x} e S_{Neff-a}

Os números estruturais efetivos encontrados no gráfico 5.42 e o quadro 5.23 apresentam valores médios de S_{Neff-a} igual a 6,19 e S_{Neff-x} igual a 6,79 a diferença entre as médias de S_{Neff-a} e S_{Neff-x} (0,60) é baixa.

O valor do número estrutural corrigido (SNC) calculado pela PRO 159/85 foi de 2,90, bem inferior aos de S_{Neff-a} e S_{Neff-x}.

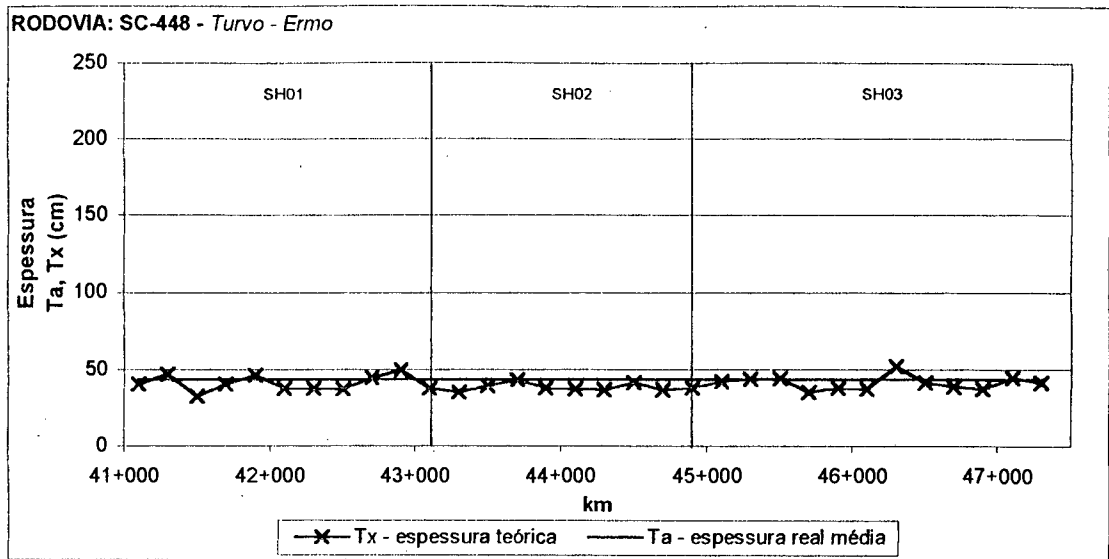
Figura 5.43 - Comparação entre os valores de Tx e Ta

A figura 5.43 mostra que os valores da espessura teórica (T_x), para toda extensão do trecho, encontram-se superiores em relação à espessura real T_a. Isto demonstra um bom comportamento estrutural.

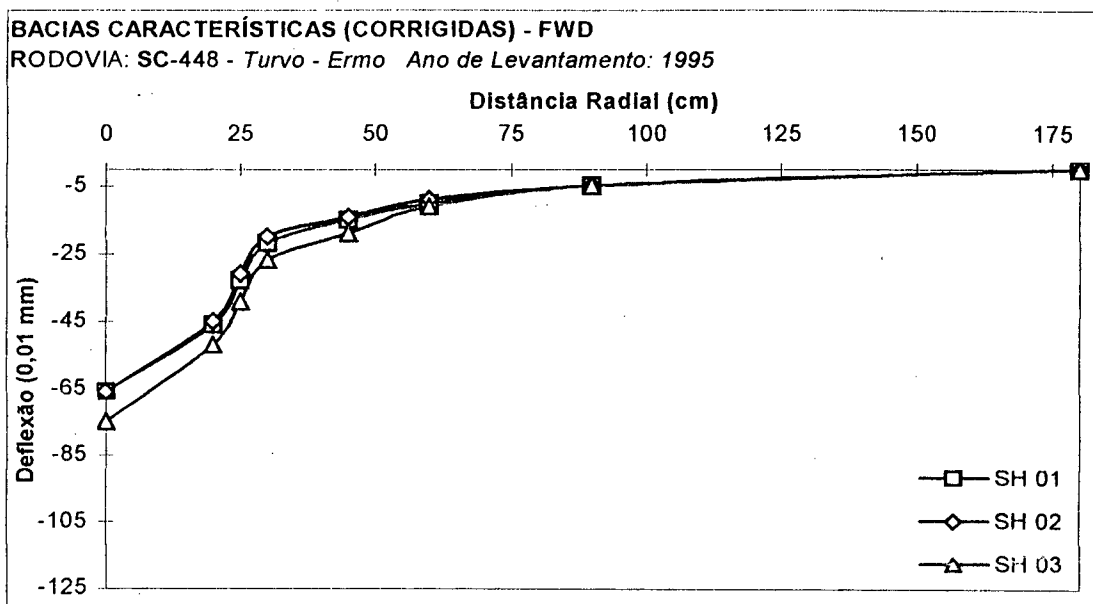
Figura 5.44 - Conformação das bacias características (corrigidas) por subtrecho homogêneo

A partir das deflexões corrigidas obteve-se as bacias características como mostra o gráfico da figura 5.44. Nesse gráfico pode se observar excelente concordância entre as bacias dos subtrechos homogêneos SH01 e SH02.

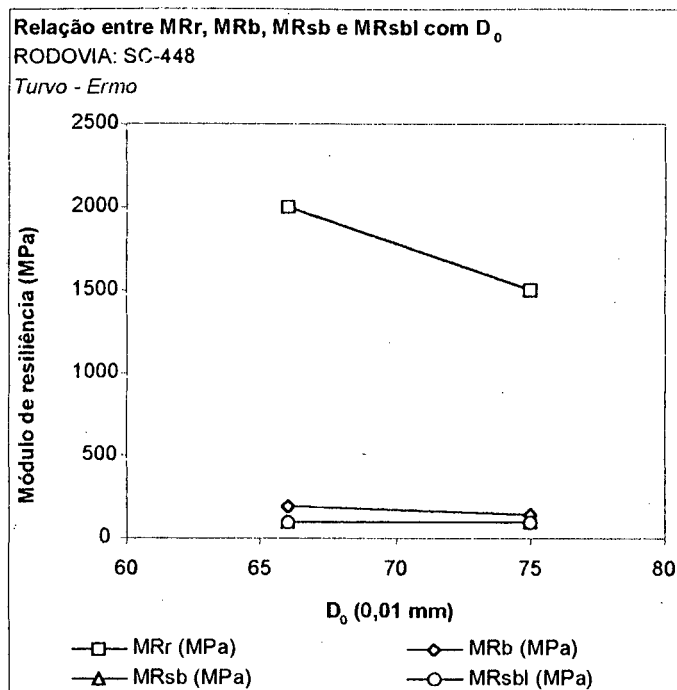
Figura 5.45 – Relação dos parâmetros MRr, MRb, MRsb e MRsbl com D_0

Com base no quadro 5.24 e na figura 5.45, observa-se que o revestimento sofreu diminuição dos seus respectivos módulos de resiliência inversamente proporcional à deflexão máxima. Os valores modulares da base, sub-base e do subleito permaneceram na mesma ordem de grandeza e praticamente constantes.

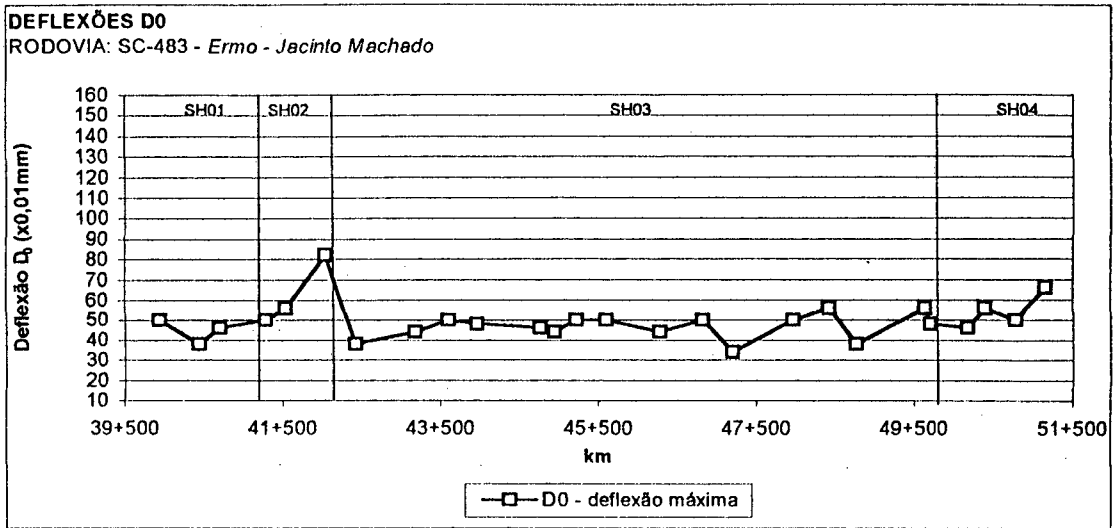
Figura 5.46 - Valores de deflexão D₀

Na figura 5.46 observa-se que as deflexões máximas (D_0) apresentam-se em 92% inferiores a 0,60mm, indicando uma boa condição estrutural do trecho.

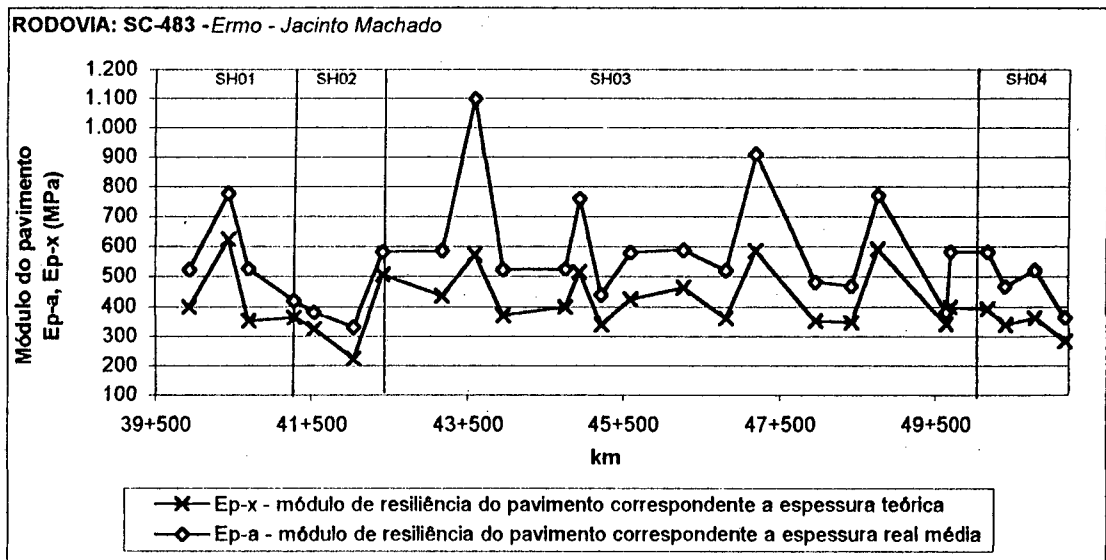
Figura 5.47 - Comparação entre os valores de Ep-x e Ep-a

O gráfico da figura 5.47 e o quadro 5.27 mostram que o módulo de resiliência do pavimento (E_p) situa-se no valor médio de 543MPa (E_p -a) e 409MPa (E_p -x), mostrando-se, para E_p -a, valores individuais superiores a E_p -x.

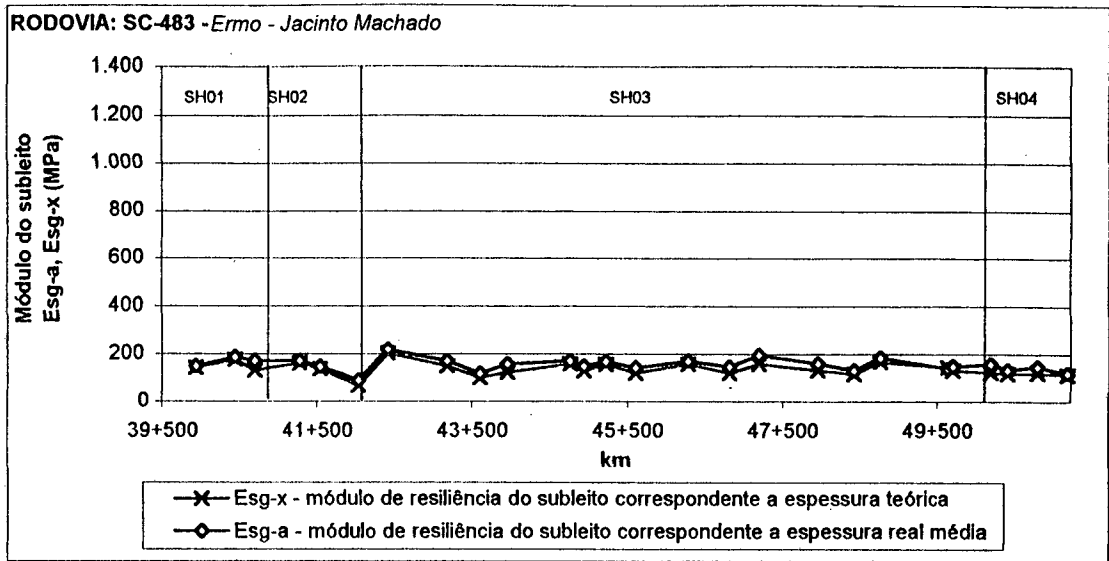
Figura 5.48 – Comparação entre os valores de Esg-x e Esg-a

No caso do módulo de resiliência do subleito (Esg) a figura 5.48 e o quadro 5.27 demonstram também, para Esg-a, valores superiores a Esg-x.

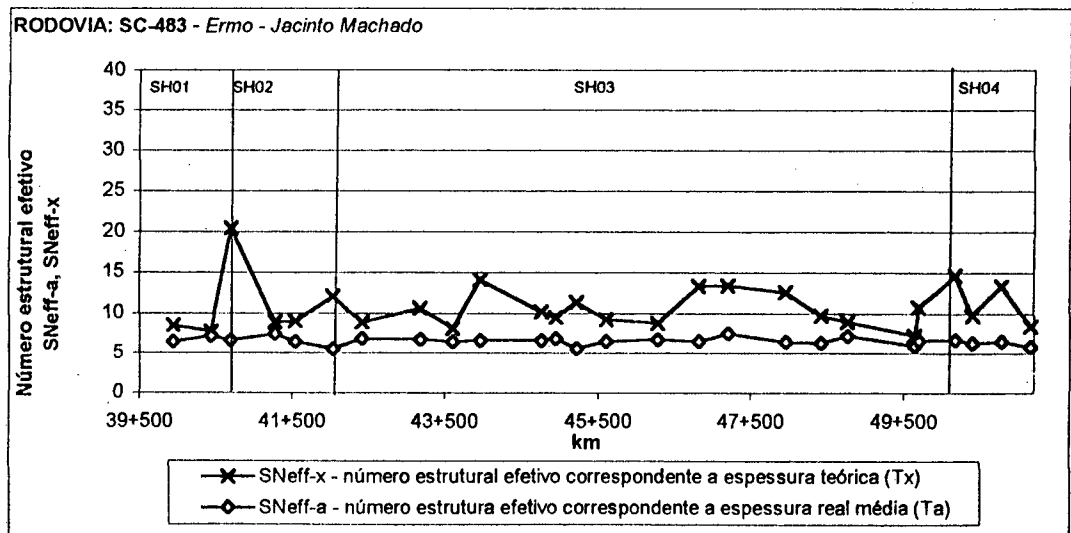
Figura 5.49 – Comparação entre os valores de S_{Neff-x} e S_{Neff-a}

Os números estruturais efetivos encontrados no gráfico 5.49 e o quadro 5.27 apresentam valores médios de S_{Neff-a} igual a 6,54 e S_{Neff-x} igual a 10,34. A diferença entre as médias de S_{Neff-a} e S_{Neff-x} é de 3,80.

O valor do número estrutural corrigido (SNC) calculado pela PRO 159/85 foi de 3,19, bem inferior aos de S_{Neff-a} e S_{Neff-x}.

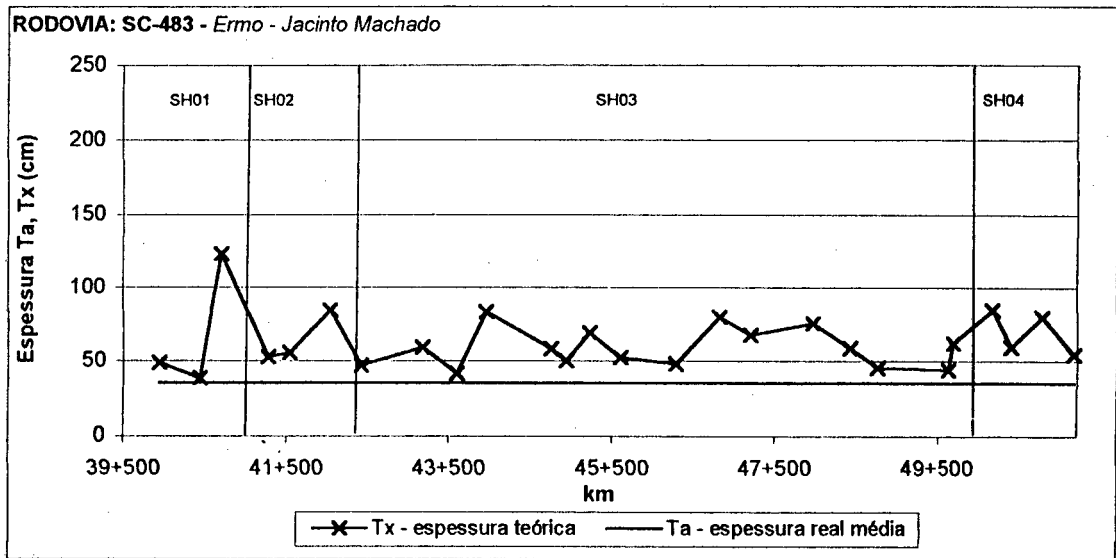
Figura 5.50 – Comparação entre os valores de Tx e Ta

A figura 5.50 mostra que os valores da espessura efetiva (Tx), para toda extensão do trecho, encontram-se superiores em relação à espessura real (Ta). Isto demonstra um bom comportamento estrutural.

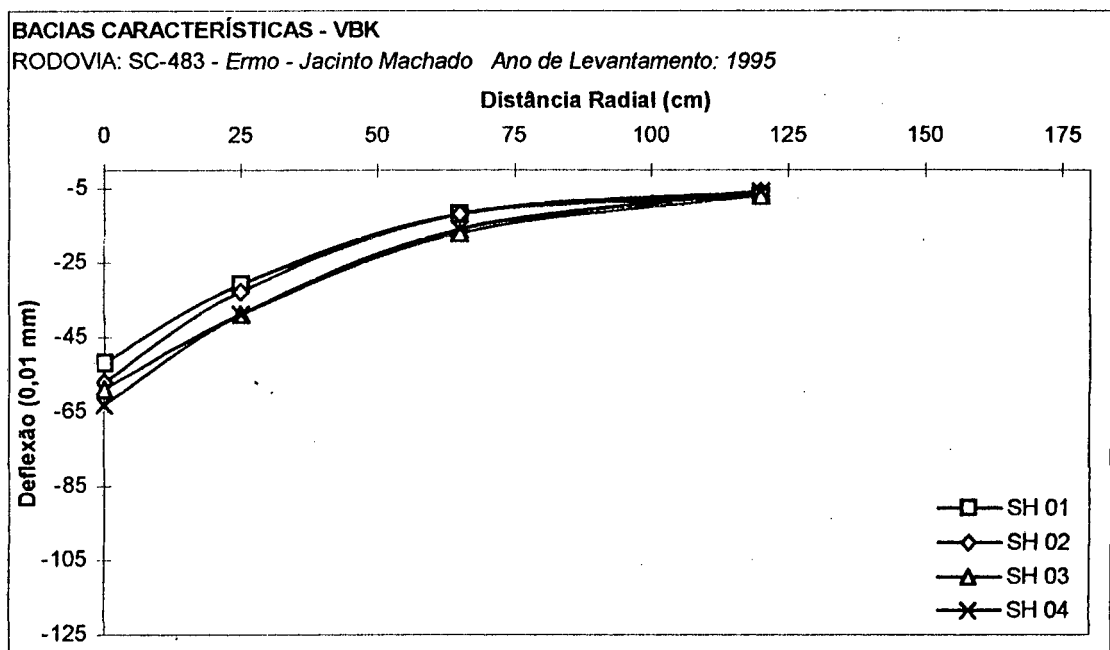
Figura 5.51 - Conformação das bacias características por subtrecho homogêneo

A partir das deflexões obteve-se as bacias características como mostra o gráfico da figura 5.51. Nesse gráfico pode-se observar excelente concordância entre as bacias dos subtrechos homogêneos SH01 e SH02 e uma boa concordância entre as bacias dos subtrechos homogêneos SH03 e SH04.
