**ANÁLISE DA BASE DE DADOS DE UM
GRUPO DE RODOVIAS PARA APLICAÇÃO
EM PROJETOS DE REABILITAÇÃO**

Dissertação apresentada ao Curso de Pós-Graduação em Engenharia Civil da Universidade Federal de Santa Catarina, como parte dos requisitos para a obtenção do título de Mestre em Engenharia Civil.

FLORIANÓPOLIS, SANTA CATARINA
1999

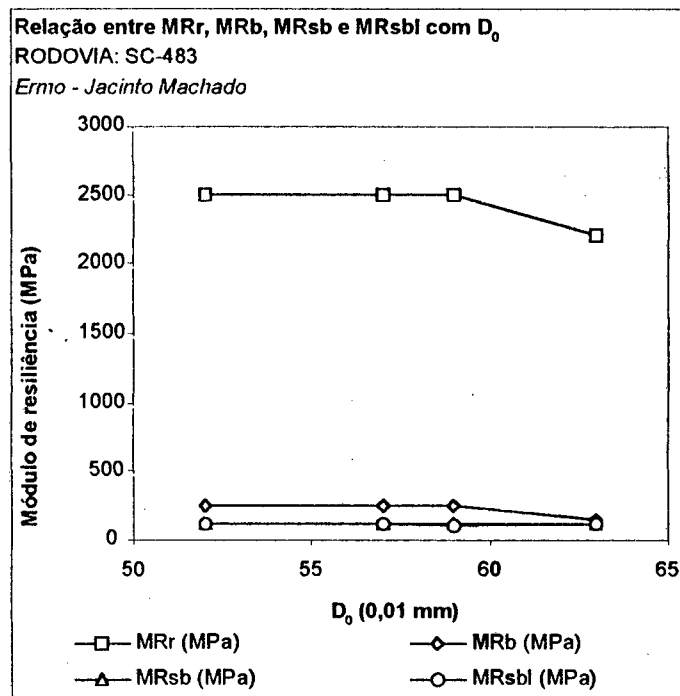
Figura 5.52 - Relação dos parâmetros MRr, MRb e MRr + MRb com D_0

Observa-se na figura 5.52 e no quadro 5.28 que os valores modulares do revestimento sofreram um decréscimo inversamente proporcional à deflexão máxima. Os valores dos módulos da base sofreram também um ligeiro decréscimo da mesma forma que no revestimento. Os valores modulares do subleito e da sub-base são da mesma ordem de grandeza, praticamente constantes.

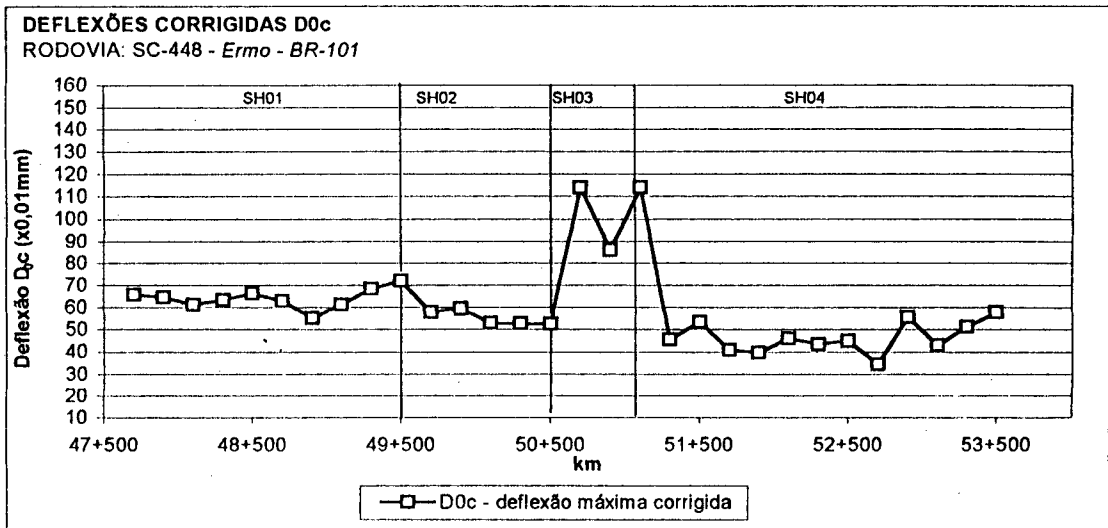
Figura 5.54 – Valores de deflexão D_{0c}

Na figura 5.54 observa-se que a maioria das deflexões (D_{0c}) é inferior a 0,60mm, indicando um bom comportamento estrutural do trecho. Apenas para o subtrecho homogêneo SH03 apresenta-se somente 25% das deflexões D_{0c} inferiores a 0,60mm, indicando uma condição estrutural inadequada.

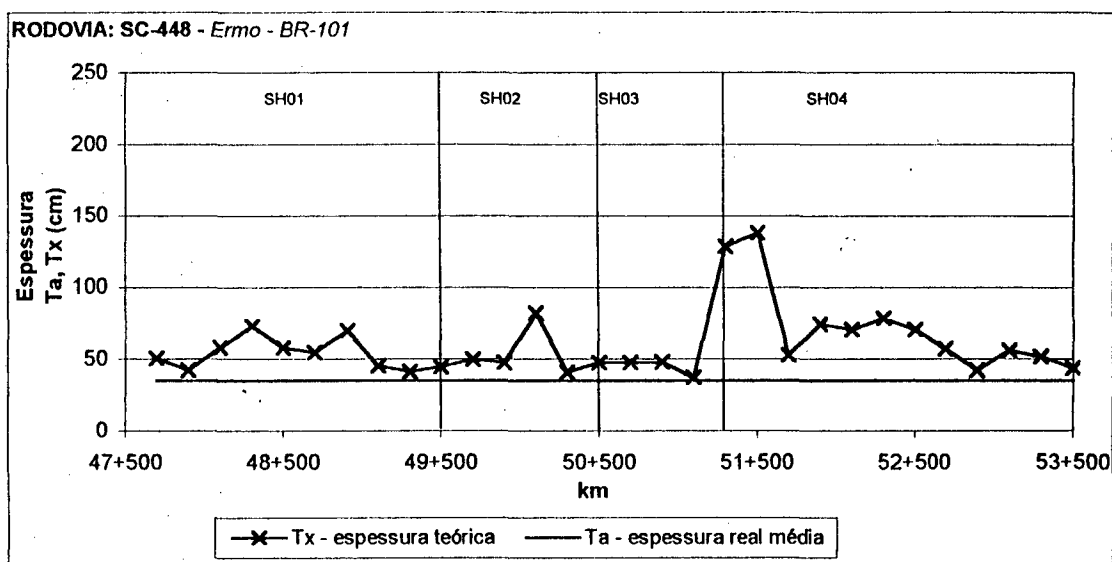
Figura 5.58 - Comparação entre os valores de Tx e Ta

A figura 5.58 mostra que os valores da espessura efetiva (Tx), para toda extensão do trecho, encontram-se superiores em relação à espessura real Ta. Isto demonstra um bom comportamento estrutural.

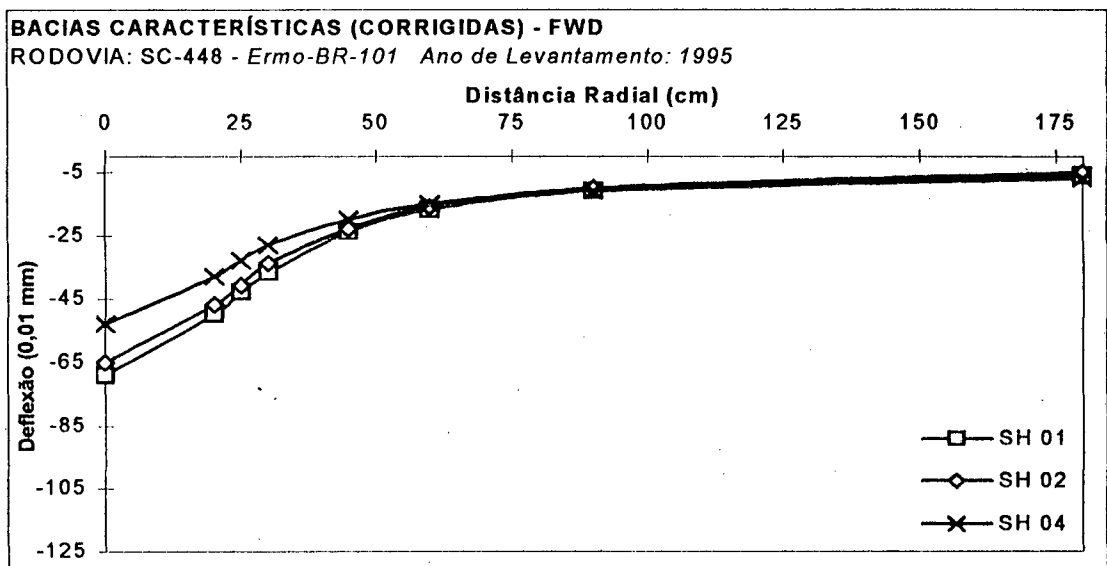
Figura 5.59 – Conformação das bacias características (corrigidas) por subtrecho homogêneo

Observa-se na figura 5.59 e no quadro 5.32 que o subtrecho homogêneo SH03 sofreu comportamento extremamente diferente dos demais. Verifica-se nos quadros 4.8 a 4.16 que este trecho não sofreu nenhuma deterioração até 1998. Esta situação pode ser devido a problemas de drenagem, na região dos subtrechos afetados, nas camadas de base e sub-base. Portanto, para efeito de análise, este subtrecho foi eliminado.

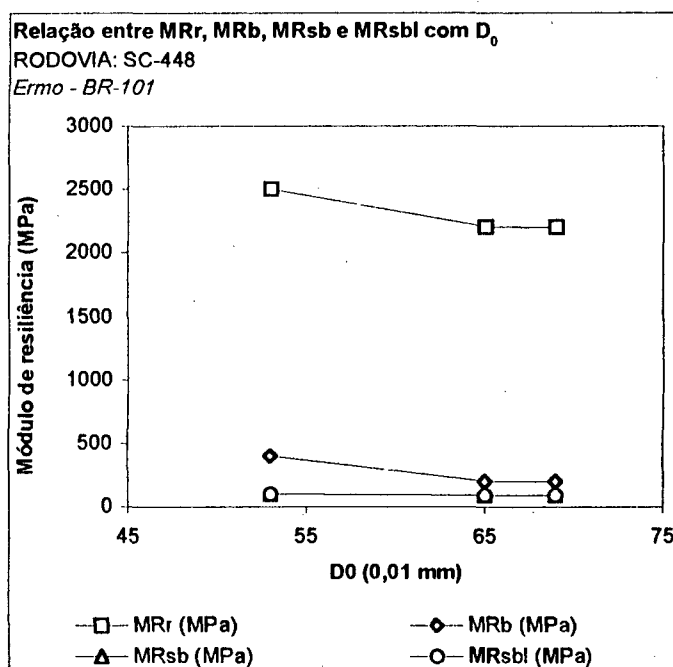
Figura 5.60 - Relação dos parâmetros MR_r , MR_b , MR_{sb} e MR_{sbl} com D_0

Na figura 5.60 e no quadro 5.32 são mostrados que os valores modulares do revestimento são inversamente proporcionais às deflexões máximas. Observa-se para base a mesma situação ocorrida no revestimento, porém, com menor acentuação no decréscimo dos módulos. Os valores modulares da sub-base e do subleito são da mesma ordem de grandeza e praticamente constantes.

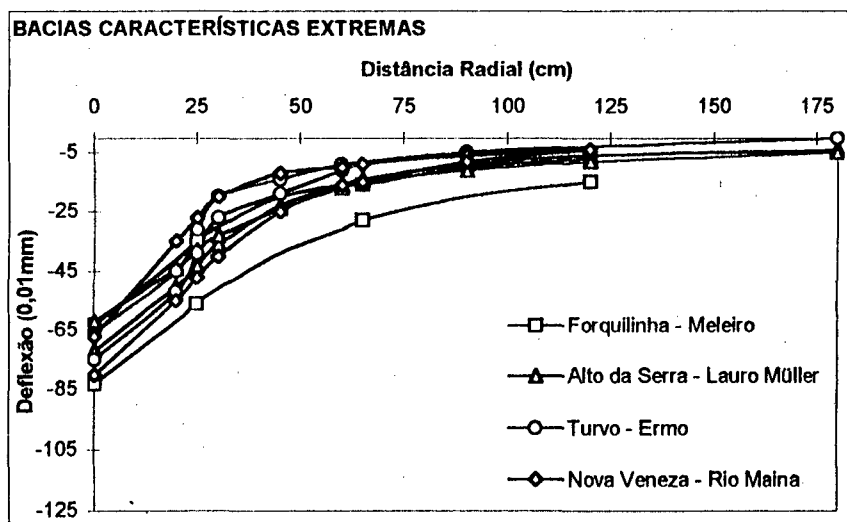
Figura 5.61 – Bacias características extremas

Observa-se na figura 5.61 há semelhança no comportamento das bacias entre os trechos: Forquilha - Meleiro, Alto da Serra - Lauro Müller, Turvo - Ermo e Nova Veneza - Rio Maina. Para este subgrupo, as deflexões máximas variam de 0,62mm a 0,83mm.

No entanto, apesar de Forquilha - Meleiro encontrar-se na mesma faixa de bacia e seu tráfego na mesma ordem de grandeza ($N_s = 2,0 \times 10^6$) segundo o quadro 4.3, seu revestimento está totalmente deteriorado, como pode ser observado na figura 5.71. Com base em informações da fiscalização das obras de pavimentação este caso é explicado pela troca de material ao se executar a imprimação da base e a aplicação da camada de revestimento asfáltico.

Outro fato é quanto ao tipo de revestimento. Nesta camada foi utilizada a mistura asfáltica do tipo cimento asfáltico de petróleo CAP-50/60 ao invés do CAP-85/100. O CAP-50/60 é mais enrijecido que o CAP-85/100, apresentando uma mistura com menor resistência às maiores deflexões repetidas

(deformações recuperáveis) provocadas pela sucessiva passagem dos veículos, ou seja com pouca resistência a fadiga.

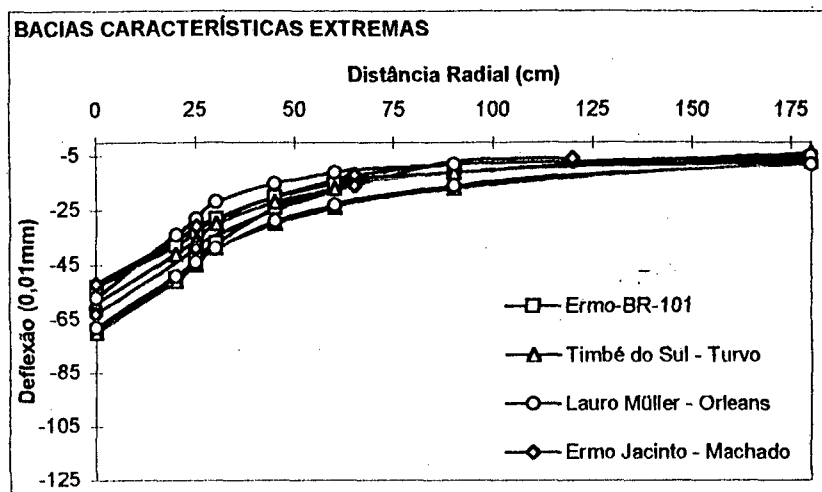
Figura 5.62 – Bacias características extremas

Na figura 5.62, outro subgrupo é formado com os trechos: Lauro Müller - Orleans, Timbé do Sul - Turvo, Ermo - Jacinto Machado e Ermo - BR-101. Observa-se a partir do quadro 4.2 que os valores de SNC, para todos os trechos encontram-se na ordem de 3,00.

Ao analisar o tráfego, quadro 4.3, deduz-se que o trecho Lauro Müller - Orleans tem suportado melhor por ser solicitado com $N_s = 2,7 \times 10^6$, o trecho Timbé do Sul - Turvo tem suportado menos, pois seu tráfego é da ordem de $N_s = 1,7 \times 10^6$.

Para este subgrupo, as deflexões máximas variam de 0,52mm a 0,70mm, representando deflexões menores que as encontradas no primeiro subgrupo o que indica, comparativamente, um melhor comportamento estrutural.

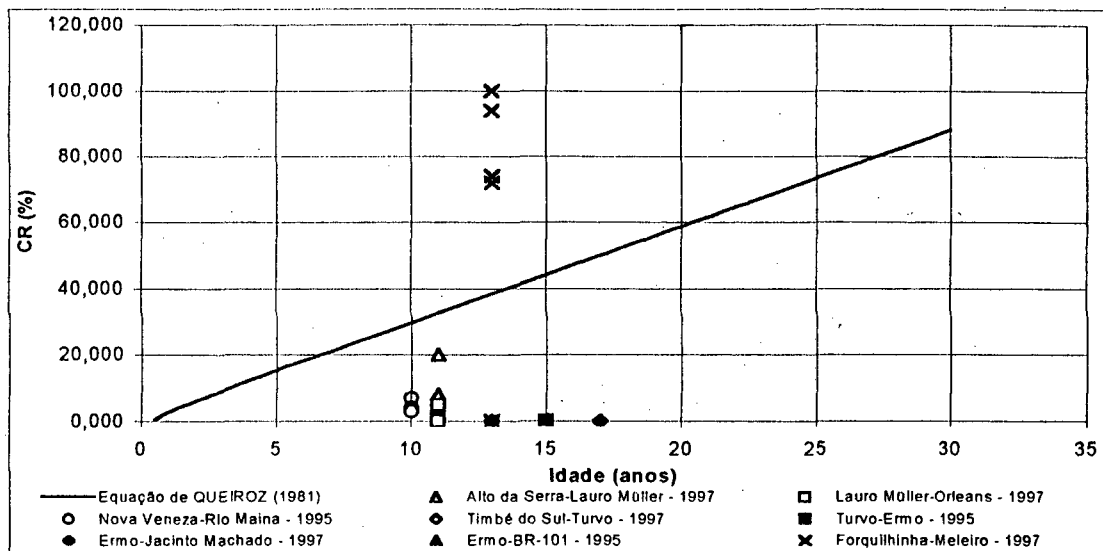
Figura 5.66 – Relação entre CR e idade e valores previstos pela equação 3.3 (QUEIROZ, 1981)

As figuras 5.66 e 5.67 e o quadro 5.51 indicam que os graus de trincamentos medidos no trecho de Forquilha – Meleiro encontram-se acima do previsto pela equação 3.3.

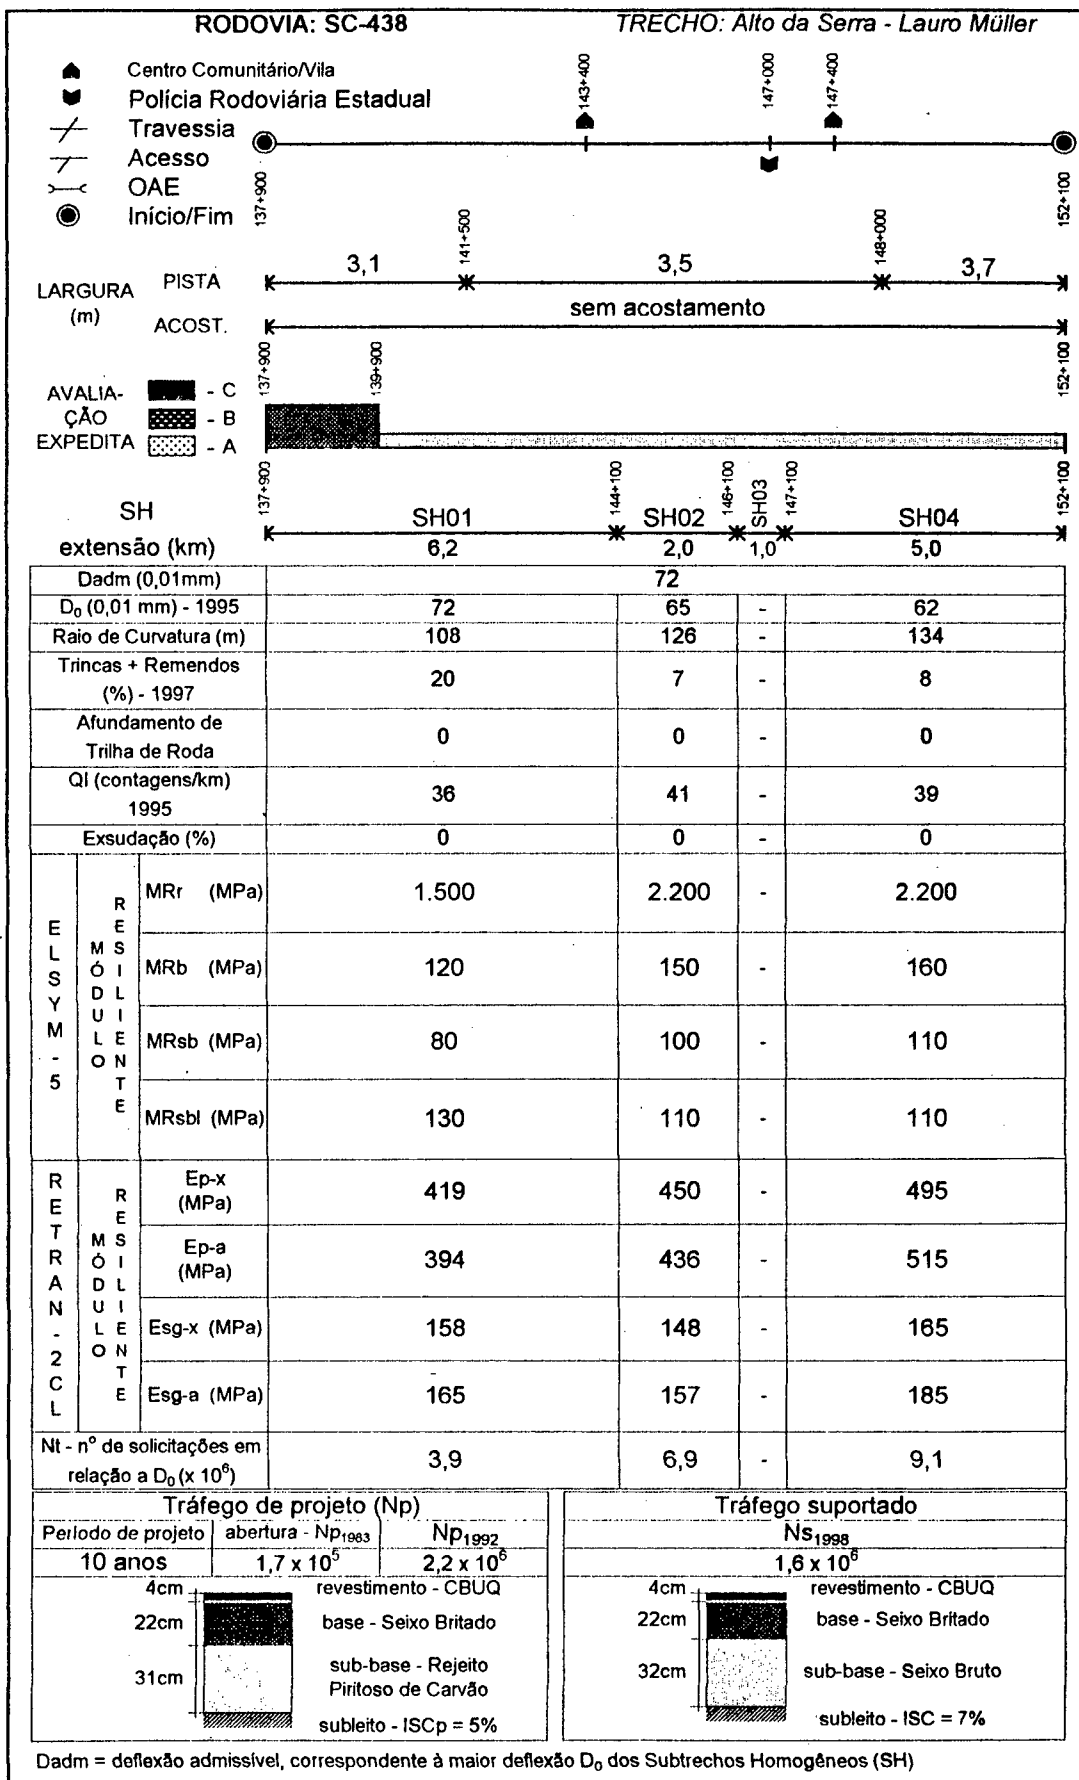
Figura 5.68 - Resumo dos resultados, trecho Alto da Serra - Lauro Müller

Segundo a figura 5.68 o trecho encontra-se com bom comportamento estrutural.

A espessura total equivalente a material granular da estrutura em projeto é de 61cm e a executada (valores encontrados em sondagens realizadas pelo SGP do DER/SC) é de, em média, 58cm como mostra a figura 5.68. Embora a espessura de projeto seja superior, constata-se que a executada atende ao tráfego suportado.

Os subtrechos homogêneos SH02 e SH04 apresentam altos valores de módulos de resiliência, justificando o baixo percentual de defeitos como no total de trincas (incluindo as do tipo "couro de jacaré") e remendos de 7% e 8%, respectivamente.

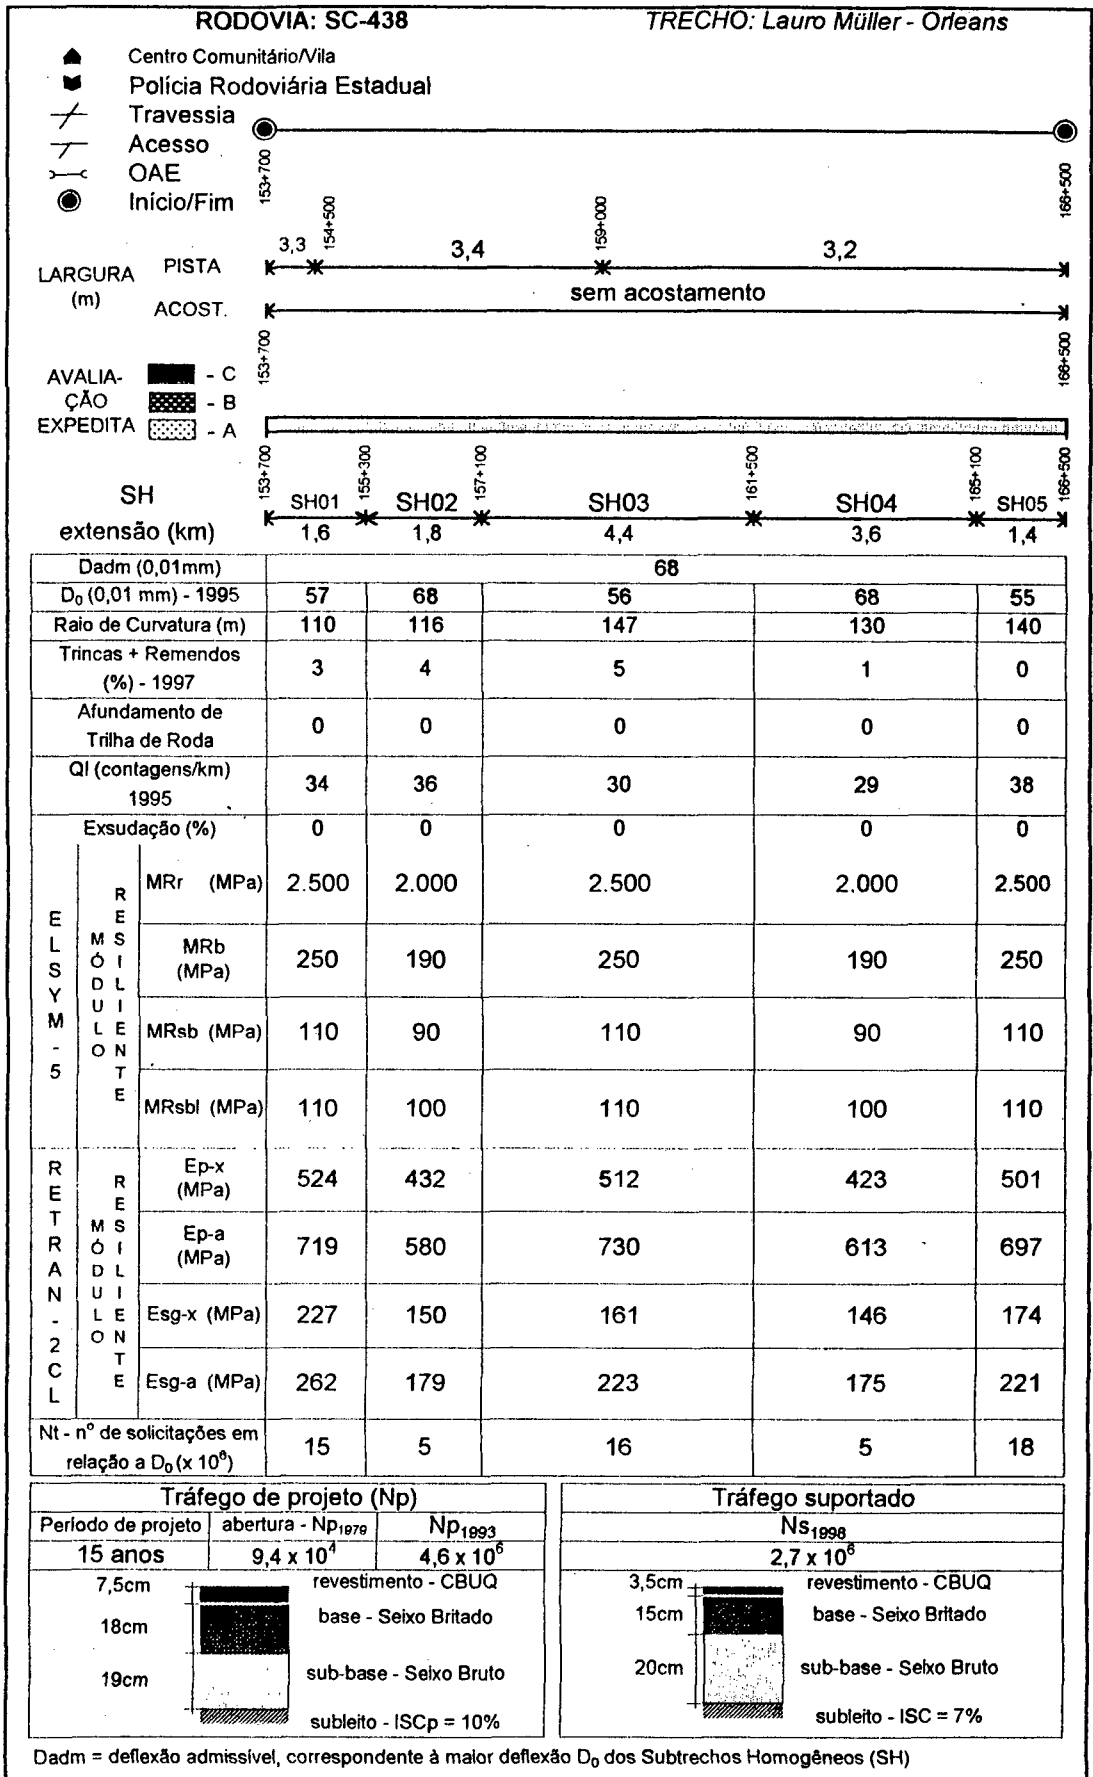
Figura 5.69 - Resumo dos resultados, trecho Lauro Müller - Orleans

Segundo a figura 5.69 o trecho encontra-se com bom comportamento estrutural.

A espessura total equivalente a material granular da estrutura em projeto é de 52 cm e a executada (valores encontrados em sondagens realizadas pelo SGP do DER/SC) é de, em média, 41 cm como mostra a figura 5.69 . Embora a espessura de projeto seja superior, constata-se que a executada atende ao tráfego suportado.

Os módulos de resiliência encontrados nos subtrechos homogêneos são altos justificando o baixo percentual de defeitos neste trecho, com um total de trincas e remendos entre 0% e 5% e na avaliação expedita onde todo o trecho tem conceito A, ou seja encontrando-se em bom estado. Os altos valores modulares do trecho representam a ausência de fadiga do revestimento devido às baixas deflexões recuperáveis apresentadas.

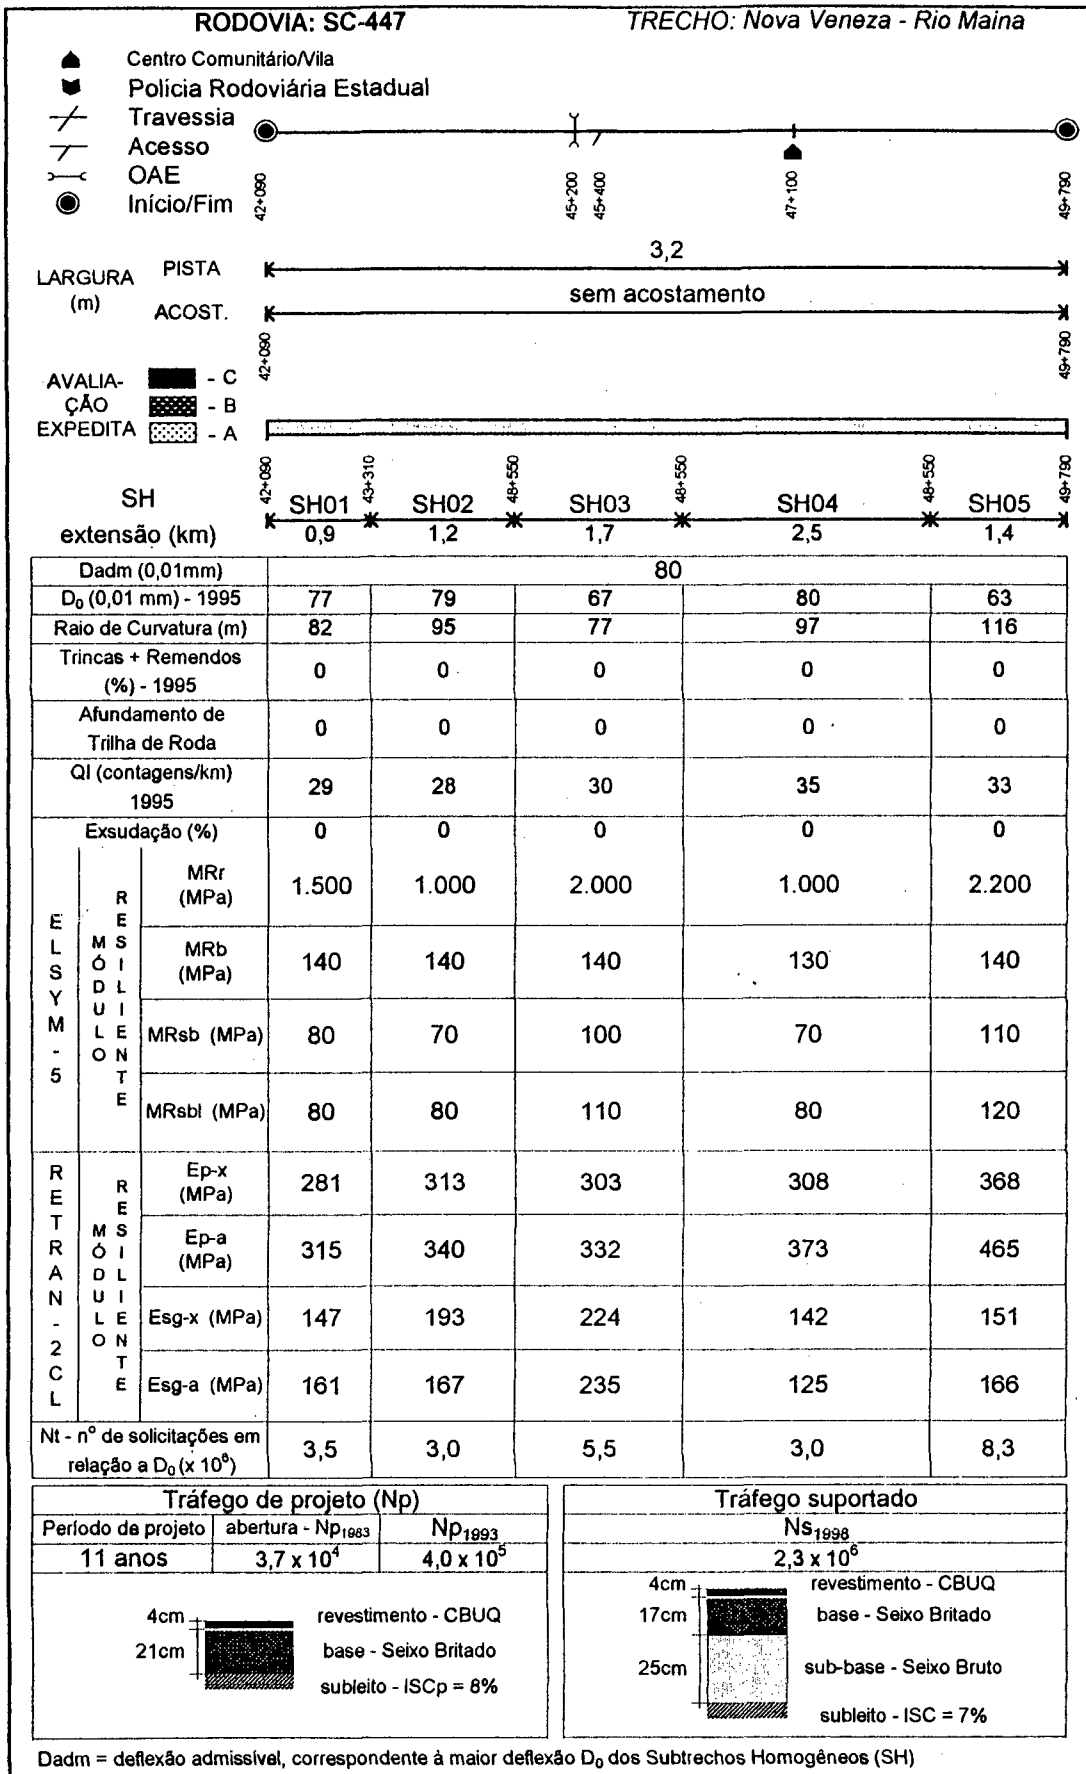
Figura 5.70 - Resumo dos resultados, trecho Nova Veneza - Rio Maina

Segundo a figura 5.70 o trecho encontra-se com bom comportamento estrutural apesar das deflexões máximas dos subtrechos homogêneos serem superiores à deflexão admissível, calculada para o tráfego suportado (N_{s1998}), com exceção da deflexão do subtrecho homogêneo SH03.

A espessura total equivalente a material granular da estrutura em projeto é de 29 cm e a executada (valores encontrados em sondagens realizadas pelo SGP do DER/SC) é de, em média, 55 cm como mostra a figura 5.70. Embora a espessura de projeto seja superior, constata-se que a executada atende ao tráfego suportado.

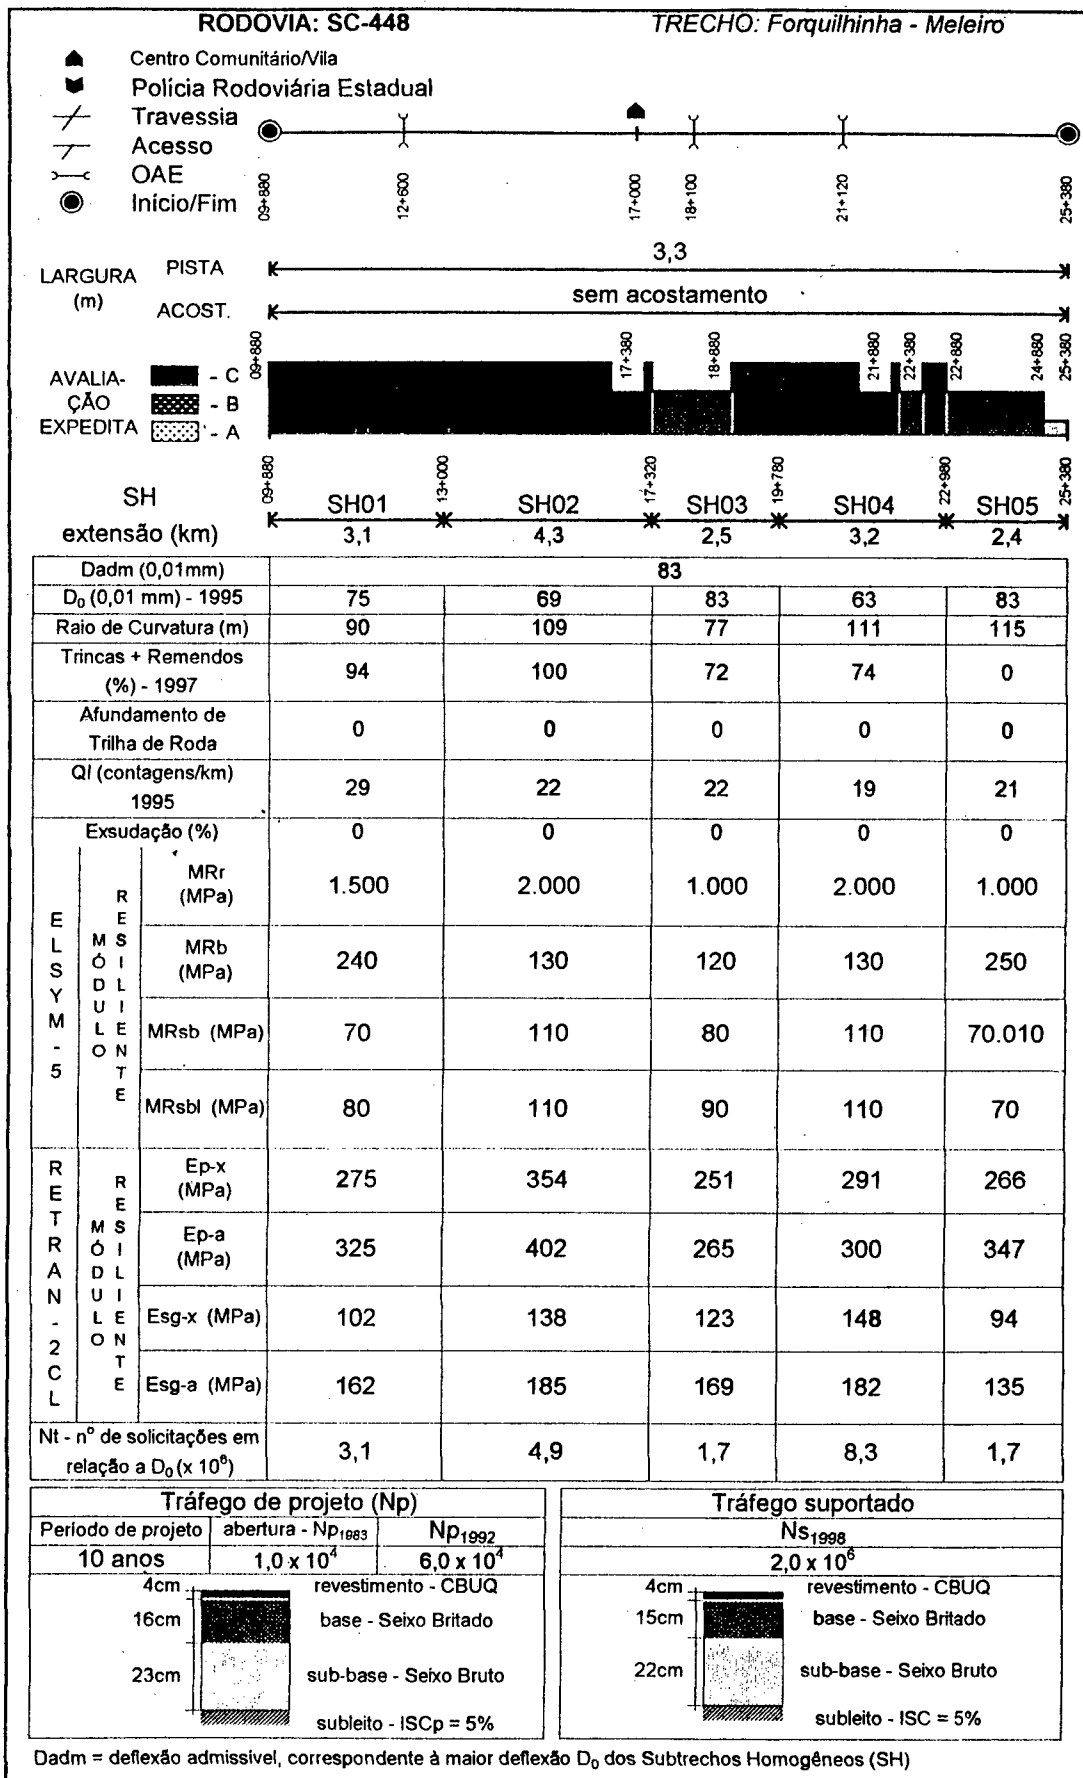
Figura 5.71 - Resumo dos resultados, trecho Forquilha - Meleiro

Segundo a figura 5.71 o trecho encontra-se com comportamento estrutural inadequado.

A espessura total equivalente a material granular da estrutura em projeto é de igual valor a executada (47cm) como é mostrado na figura 5.71.

Os módulos de resiliência encontrados nos subtrechos homogêneos são altos, não justificando o processo de fadiga encontrado neste trecho (ver registro fotográfico no anexo D), como no total de trincas e remendos e na avaliação expedita onde a maior parte do trecho tem conceito C, ou seja encontrando-se grande concentração de defeitos na pista de rolamento.

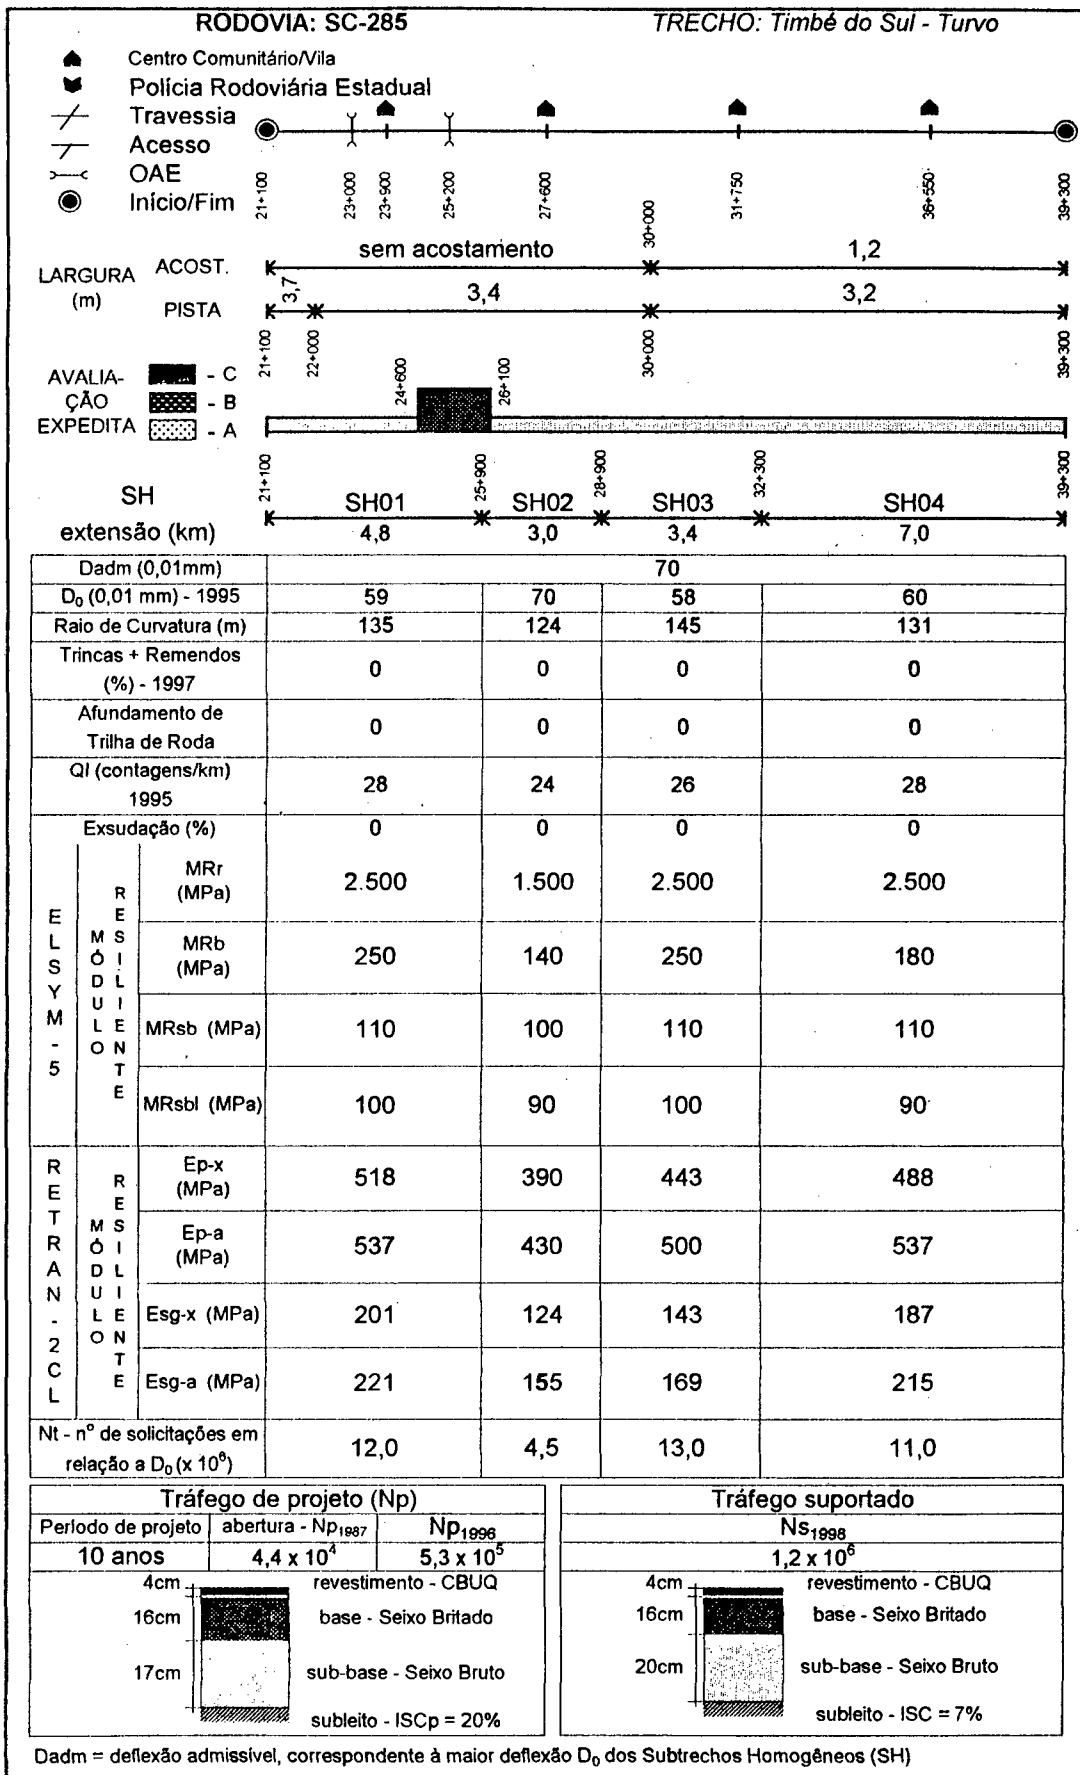
Figura 5.72 - Resumo dos resultados, trecho Timbé do Sul - Turvo

Segundo a figura 5.72 o trecho encontra-se com bom comportamento estrutural.

Na figura 5.72 é mostrado que embora as espessuras de projeto sejam superiores às executadas, constata-se que em relação ao comparativo com material granular elas se equivalem estruturalmente e também que as executadas atendem ao tráfego suportado ($N_{S1998} = 1,2 \times 10^6$).

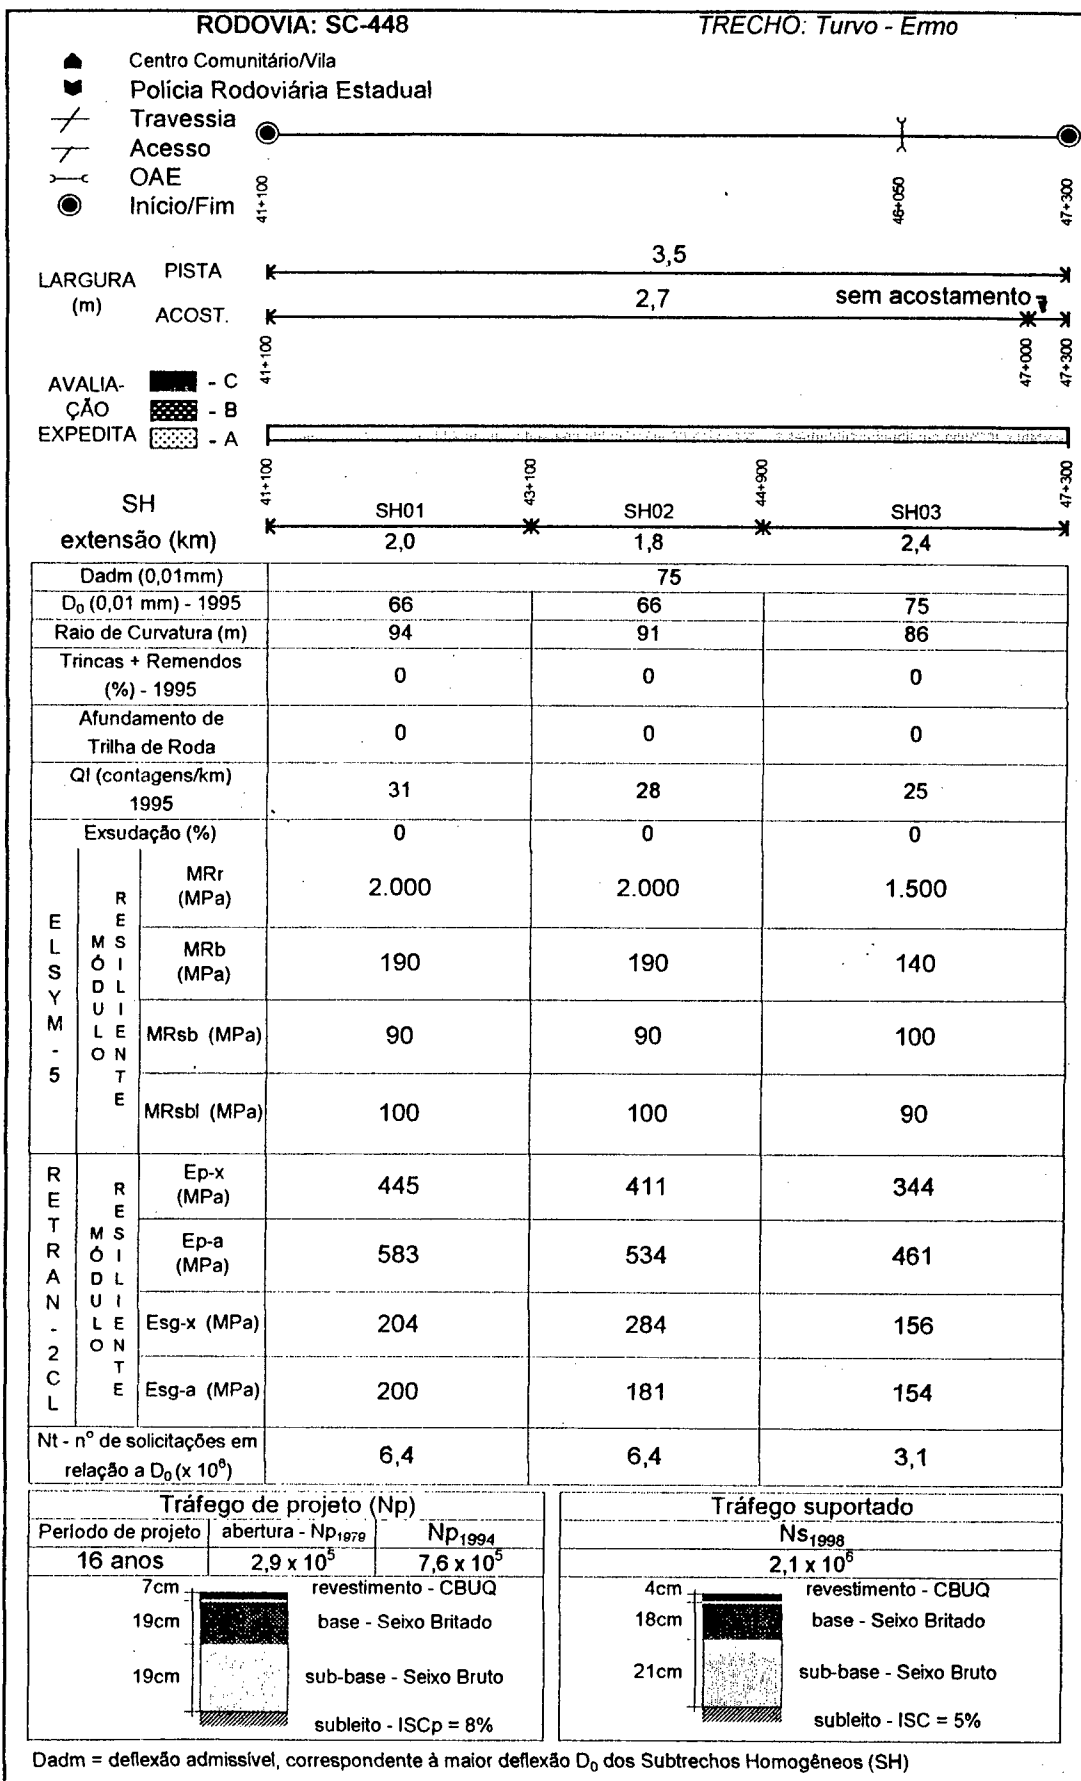
Figura 5.73 - Resumo dos resultados, trecho Turvo - Ermo

Segundo a figura 5.73 o trecho encontra-se com bom comportamento estrutural.

A espessura total equivalente a material granular da estrutura em projeto é de 52cm e a executada (valores encontrados em sondagens realizadas pelo SGP do DER/SC) é de, em média, 41cm como mostra a figura 5.73. Embora a espessura

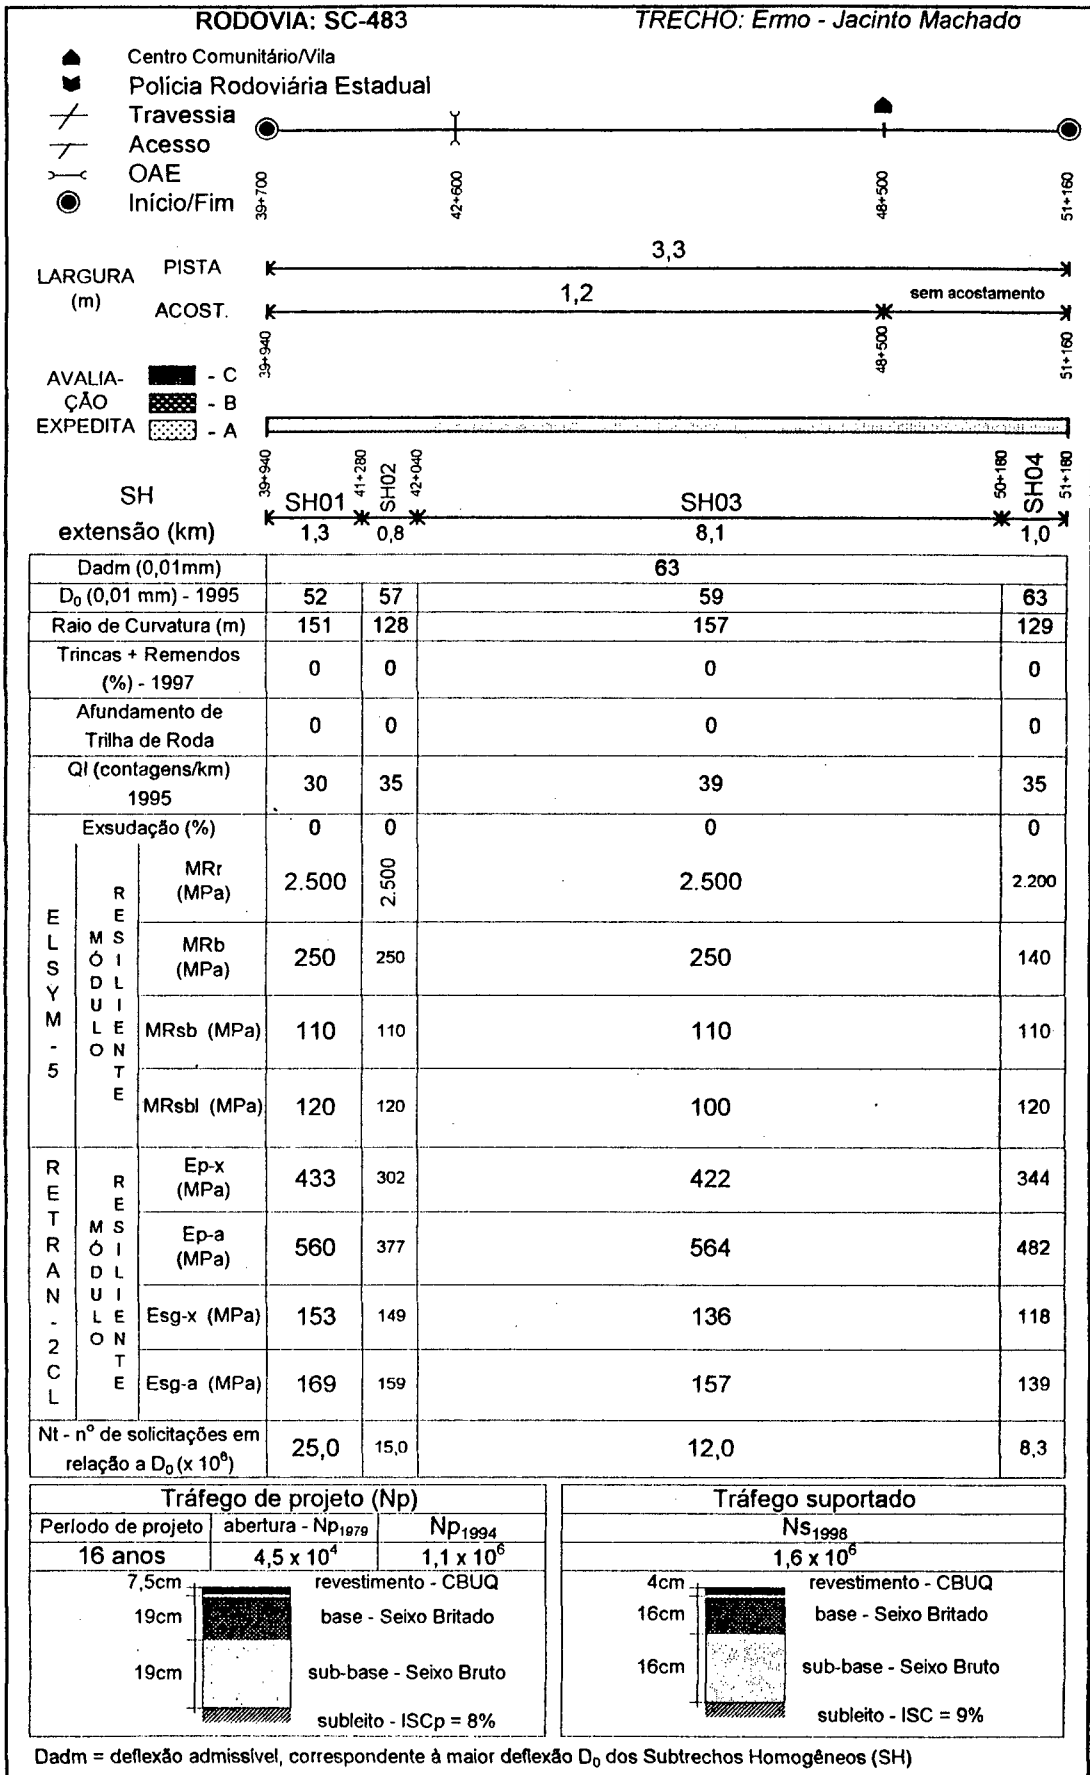
Figura 5.74 - Resumo dos resultados, trecho Ermo - Jacinto Machado

Segundo a figura 5.74 o trecho encontra-se com bom comportamento estrutural.

A espessura total equivalente a material granular da estrutura em projeto é de 53cm e a executada (valores encontrados em sondagens realizadas pelo SGP do DER/SC) é de, em média, 40cm como mostra a figura 5.74. Embora a espessura de projeto seja superior, constata-se que a executada tem suportado o tráfego por não apresentar processo de fadiga.

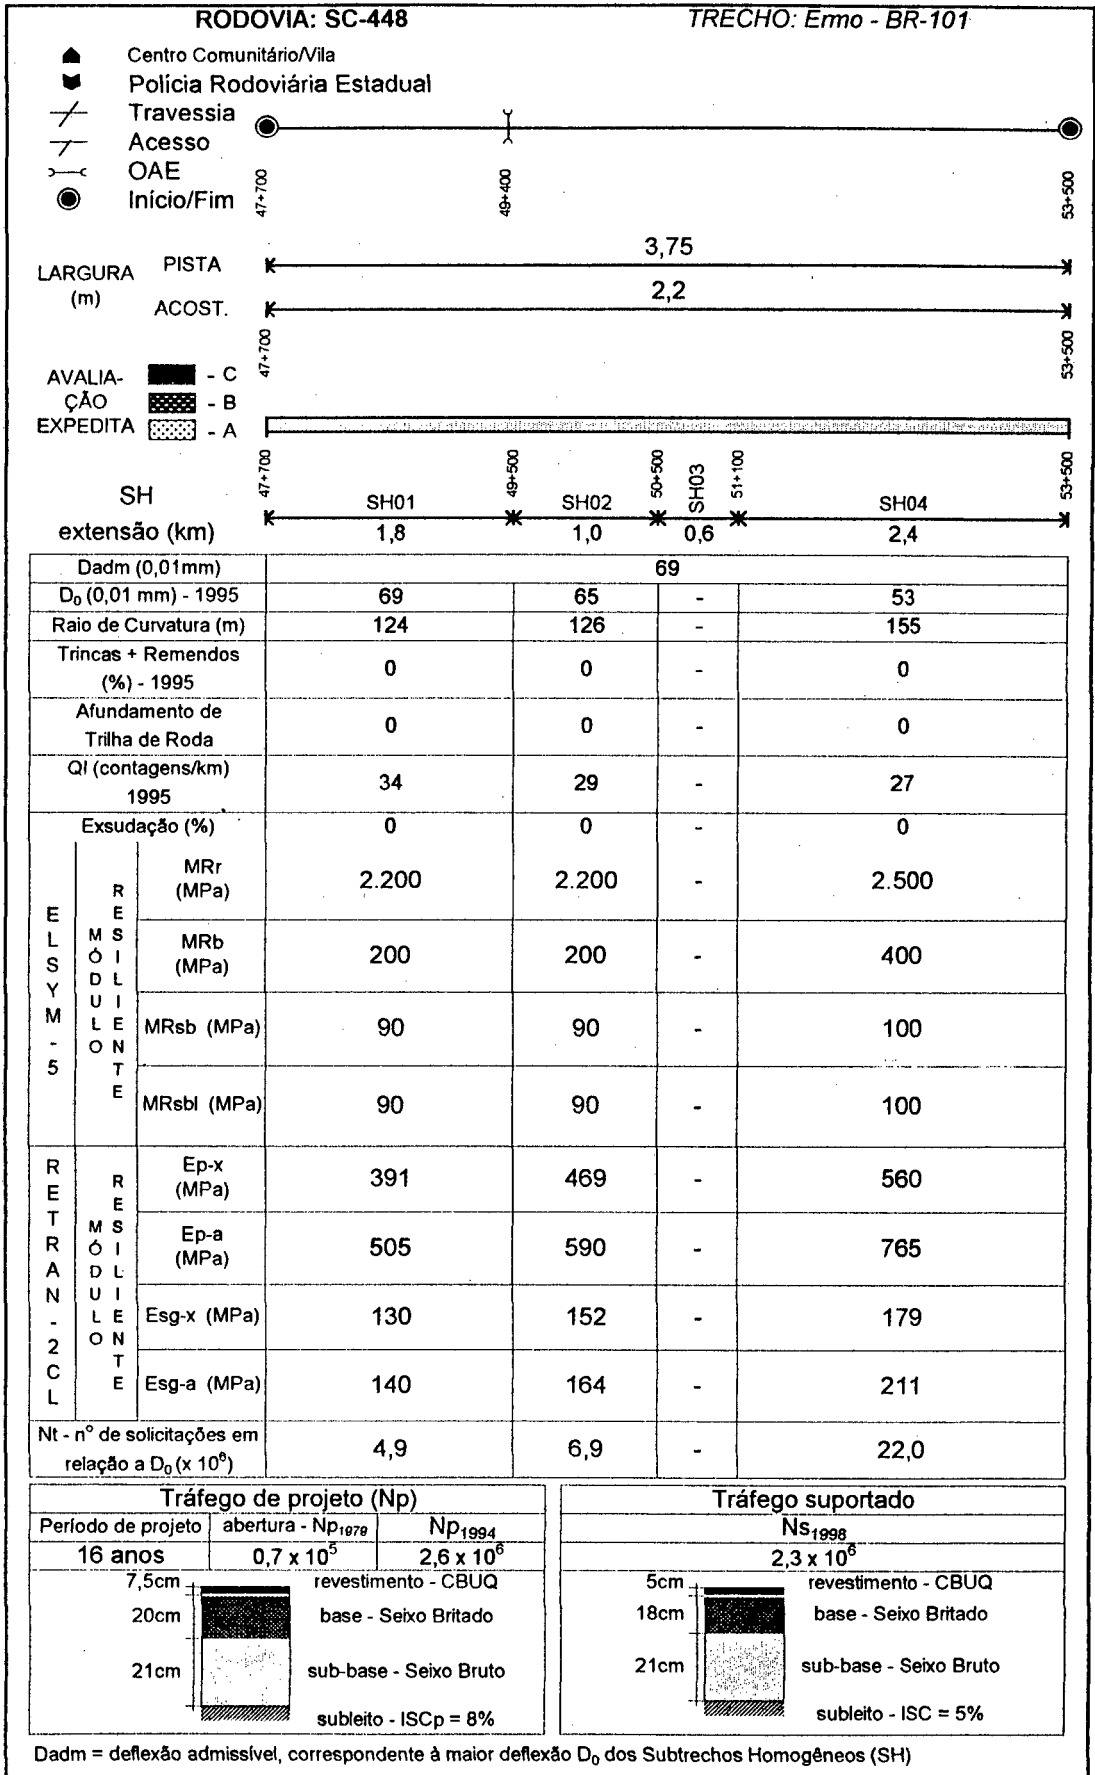
Figura 5.75 - Resumo dos resultados, trecho Ermo - BR-101

Segundo a figura 5.75 o trecho encontra-se com bom comportamento estrutural.

A espessura total equivalente a material granular da estrutura em projeto é de 56cm e a executada (valores encontrados em sondagens realizadas pelo SGP do DER/SC) é de, em média, 58cm como mostra a figura 5.75. Embora a espessura de projeto seja superior, constata-se que a executada atende o tráfego suportado.

Os módulos de resiliência encontrados nos subtrechos homogêneos são altos, justificando a ausência de defeitos e o conceito A na avaliação expedita, ou seja encontrando-se em bom estado.

Apesar de observada também a inexistência de qualquer defeito, o subtrecho homogêneo SH03 apresenta valores modulares menores em relação aos demais, sendo necessário estudos mais aprofundados neste subtrecho.

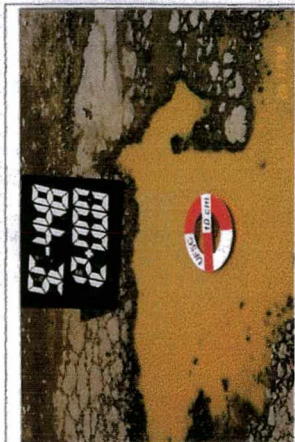
Foto 9
Panela
DETALHE - Lado Esquerdo

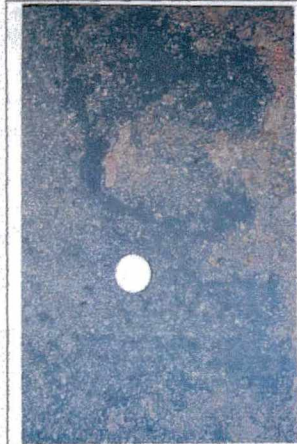
Foto 25
Exsudação
Detalhe

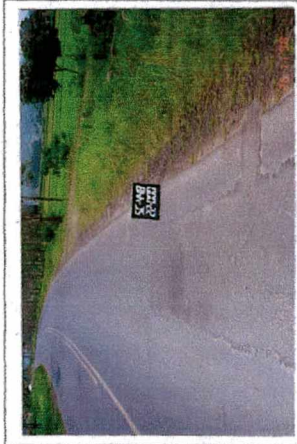
Foto 32
Remendo
Lado Direito
