**PROCEDIMENTO PARA RESOLUÇÃO DE
PERÍCIAS REFERENTES A CASOS DE
SUBSIDÊNCIAS EM ÁREAS DE MINERAÇÃO
NO SUL DO ESTADO DE SANTA CATARINA**

Dissertação apresentada ao
Curso de Pós-Graduação em
Engenharia Civil da Universidade
Federal de Santa Catarina, como
parte dos requisitos para obtenção do
título de Mestre em Engenharia Civil.

Florianópolis

2003

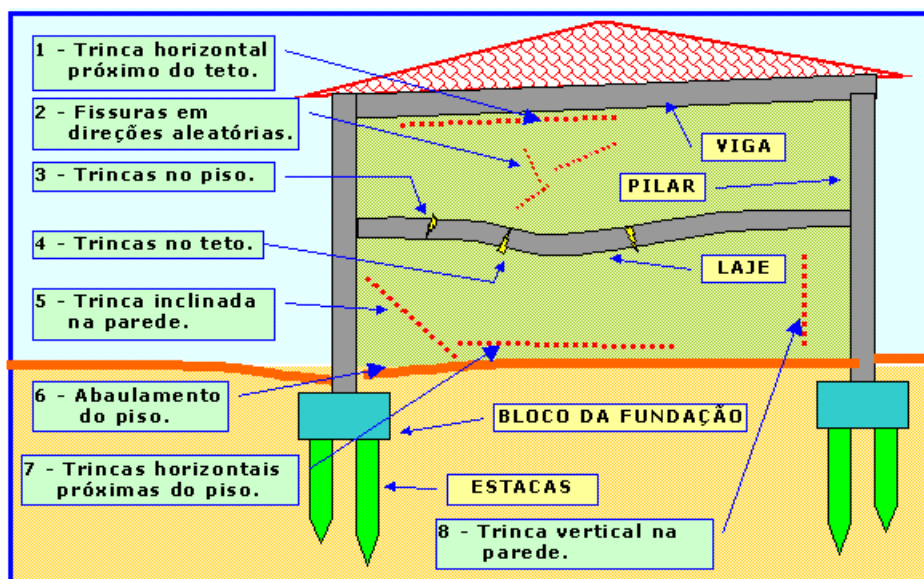
Figura 1 - Esquema de Fraturas. Fonte da internet: Roberto Watanabe

A inclinação da fissura, ou ainda, a variação de sua abertura ao longo de sua extensão, pode indicar em que direção está o elemento de fundação que sofreu a maior movimentação. O desenho esquemático abaixo representa, de forma simplificada os tipos e as causas das fissuras, inclusive algumas relativas a recalque de fundações.

Dano	Causa
1	Trinca horizontal próximo do teto pode ocorrer devido ao adensamento da argamassa de assentamento dos tijolos ou falta de amarração da parede com a viga superior.
2	Fissuras nas paredes em direções aleatórias pode ocorrer devido à falta de aderência da pintura, retração da argamassa de revestimento, retração da alvenaria ou falta de aderência da argamassa à alvenaria.
3	Trincas no piso podem ser produzidas por vibrações de motores, excesso de peso sobre a laje ou baixa capacidade de suporte da laje.
4	Trincas no teto podem ser causadas falta de resistência da laje ou excesso de peso sobre a laje.
5	Trinca inclinada na parede é sintoma de recalque do elemento de fundação localizado na direção perpendicular a ela.
6	O abaulamento do piso pode ser causado por recalque das estruturas, por expansão do subsolo ou colapso do revestimento. Quando causados por recalques, são acompanhados por trincas inclinadas nas paredes. Os solos muito compressíveis, com a presença da água, se expandem e empurram o piso para cima.

7	As trincas horizontais próximas ao piso podem ser causadas pelo recalque do baldrame ou mesmo pela subida da umidade pelas paredes, devido ao colapso ou falta de impermeabilização do baldrame.
8	Trinca vertical na parede é causada, geralmente pela falta de amarração da parede com algum elemento estrutural como pilar ou outra parede que se origina naquele ponto do outro lado da parede.

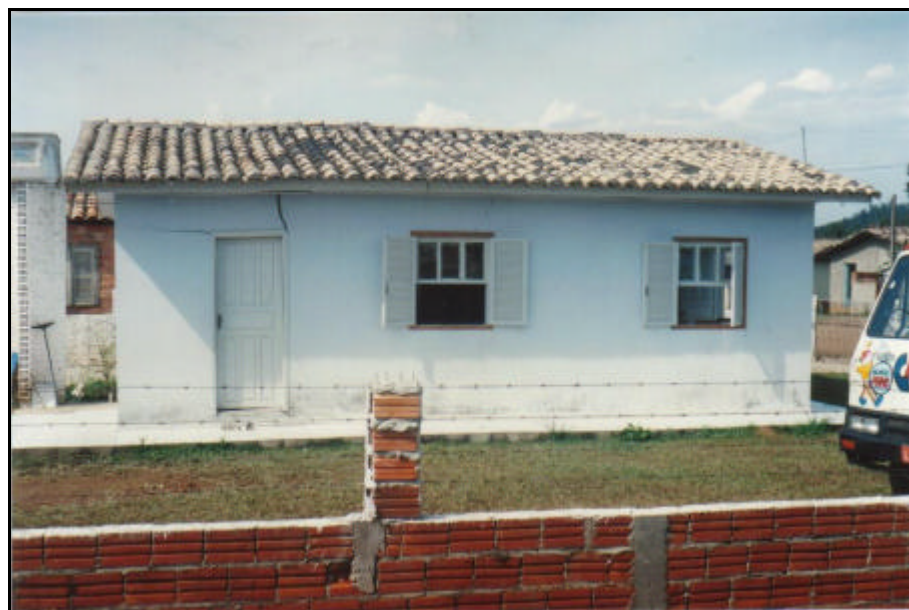
Figura 6 - Vista geral da edificação

Em 21/09/2000, este perito realizou vistoria no local, tendo sido acompanhado pelo proprietário, Sr. João da Silva, objetivando a produção de laudo que se constitui em elemento de prova adequado ao Juízo. Os trabalhos de vistoria foram efetuados abrangendo a edificação e o seu entorno.
