**ELIZETE TEREZINHA LORENZETTI**

**ANÁLISE DAS TÉCNICAS DE INTERVENÇÃO EM  
ESQUADRIAS DE MADEIRA E NOS REVESTIMENTOS  
ARGAMASSADOS DA FACHADA DE TRÊS EDIFICAÇÕES  
HISTÓRICAS DOS SÉCULOS XIX E XX NO ESTADO DO  
PARANÁ, SOB O ENFOQUE TECNOLÓGICO E DOS  
CRITÉRIOS DE CONSERVAÇÃO PATRIMONIAIS**

Dissertação apresentada ao Programa de Pós-Graduação em Arquitetura e Urbanismo, da Universidade Federal de Santa Catarina, como um dos requisitos para a obtenção do título de Mestre em Arquitetura e Urbanismo.

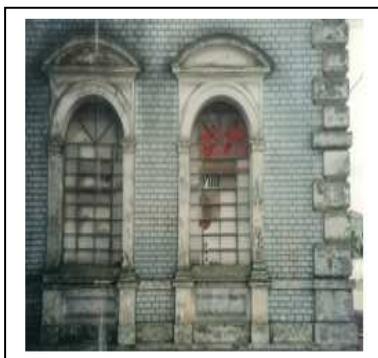
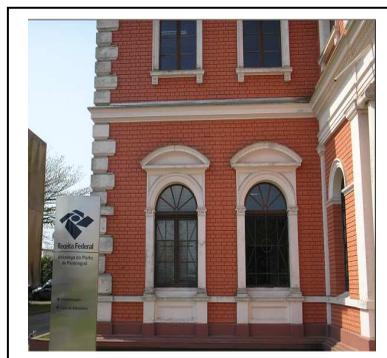
Figura 34 – Esquadrias de ferro da fachada principal antes da intervenção 1998/1999  
Fonte: Arquiteto Wilson Pinto

Figura 35 – Esquadrias de madeira depois da intervenção 1998/1999  
Fonte: Foto da autora, 2010

- No pavimento térreo do bloco principal, as esquadrias externas em ferro, provenientes da **terceira etapa (1976/1994)**, foram substituídas por esquadrias de madeira (fig. 34 e 35).

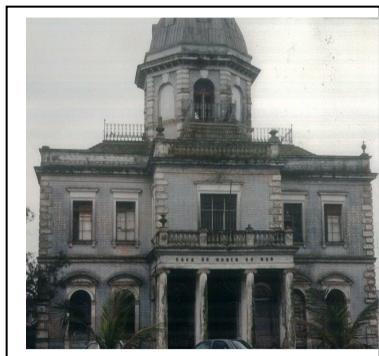
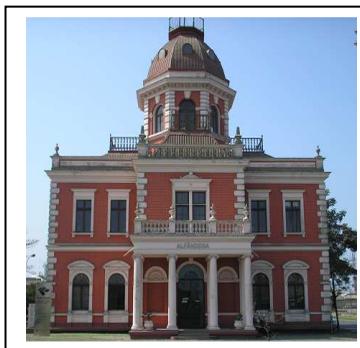
Figura 36 – Fachada principal antes da intervenção 1998/1999  
Fonte: Arquiteto Wilson Pinto

Figura 37 – Fachada principal depois da intervenção 1998/1999  
Fonte: Arquiteto Wilson Pinto

- No pavimento superior, substituíram-se as esquadrias de madeira, oriundas das intervenções efetivadas durante a terceira etapa (1976/1994) e que estavam deterioradas, por outras com o mesmo desenho, que era idêntico ao das originais (figs. 36 e 37). As novas esquadrias apresentaram acabamento inferior.

- Quanto ao revestimento argamassado, foi refeito onde não pode ser recuperado, retornando-se à sua cor original com a eliminação da tonalidade azulada, fruto de intervenções impostas na **terceira etapa (1976/1994 – fig. 36 e 37)**.

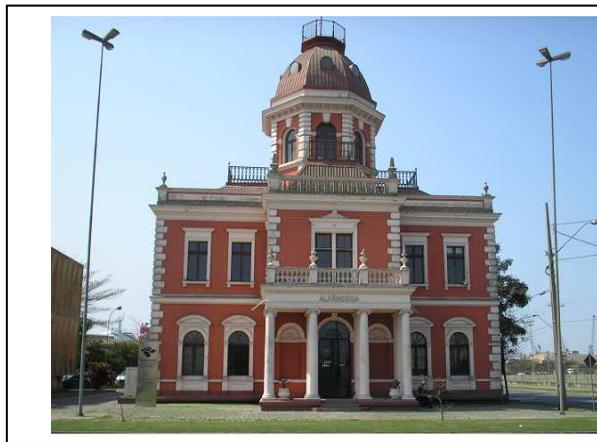
Figura 38 – Fachada Principal – atual  
Alfândega de Paranaguá  
Fonte: Foto da autora, 2010

As esquadrias de madeira sofreram raspagem, tratamento contra umidade e imunização contra insetos e fungos, com os devidos ajustes dos componentes visando o perfeito funcionamento e vedação.

O revestimento argamassado externo, da mesma forma que o ocorrido na intervenção anterior, sofreu limpeza, tratamento de suas trincas e fissuras, sendo refeito onde não pôde ser recuperado (fig. 38).

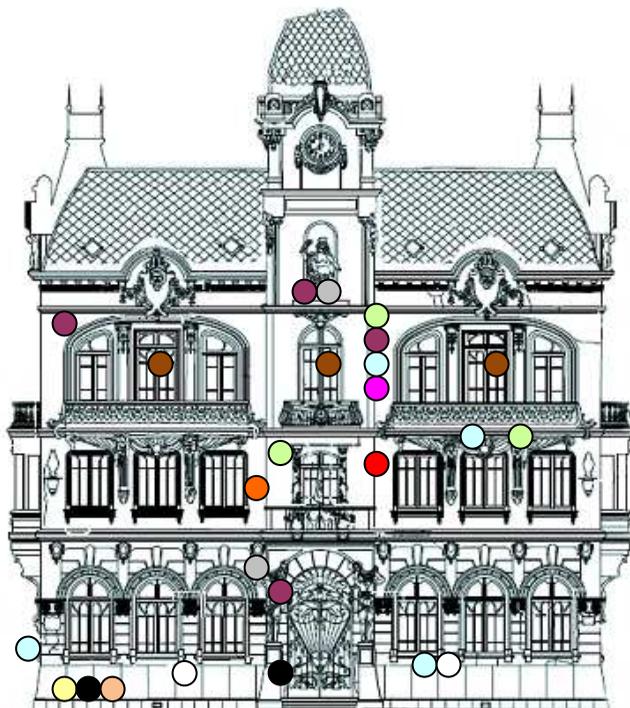
Figura 41 – Fenômenos patológicos do Paço Municipal

As manifestações patológicas observadas no edifício do Paço Municipal antes da última intervenção (2007/2009) encontravam-se presentes conforme figura 41 a seguir.

Nota: Os pontos marcados na legenda como P1 a P14 serão comentados a partir da fl. 99

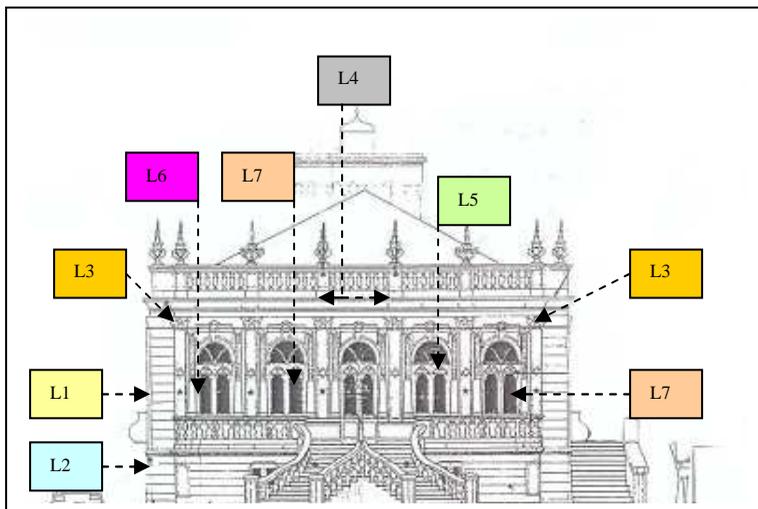
Figura 48 – Fenômenos Patológicos – Palacete Leão Júnior

As anomalias presentes antes da última intervenção no Palacete Leão Junior (2000/2002) podem ser localizadas na figura 48.

#### L.1. Descascados, manchas e craquelados em sua pintura (figura 48)

#### L.2. Trincas e fissuras generalizadas (Fig. 48)

#### L.3. Alvenarias quebradas (Fig. 48)

#### L.4. Intervenções impróprias (Fig. 48)

**L.5. Peças danificadas (figura 48)**

**L.6. Peças soltas (figura 48)**

**L.7. Pintura externa ressecada (figura 48)**

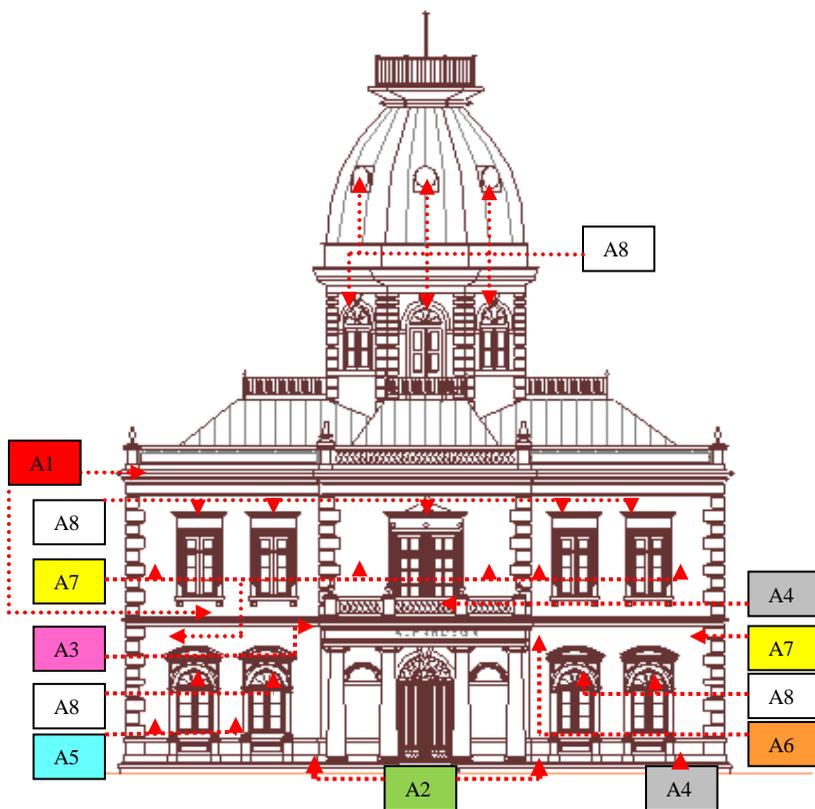
Figura 49 – Fenômenos Patológicos – Alfândega de Paranaguá

As anomalias presentes no edifício da Alfândega de Paranaguá antes da última intervenção (2008/2009) podem ser observadas na figura 49.

#### A.1. Crostas negras (figs. 50, 51 e 52)

**CA2 – Causa provável:** união de fatores - umidade natural da região, águas empoçadas, farta presença de partículas orgânicas existentes no ambiente portuário trazidas pelo vento e acúmulo de fezes dos pombos (serve de alimento a esses agentes de degradação biológicos).

**CA3 – Causa provável:** problemas nas calhas e rufos dos telhados e, abaixo da varanda do segundo pavimento, provindos da falta de escoamento do seu piso pelo entupimento dos buzinotes e pela impermeabilização deficiente de sua laje.

- Reconstrução da calçada periférica para impedir a infiltração para o terreno e empoçamento de águas provenientes das chuvas e de lavagens, regularizando o caimento para a rede pública.
- Raspagem e lavagem dos locais afetados por estas colônias.
- Combate à permanência dos pombos com a implementação de elementos metálicos pontiagudos (figura 54).
