**UNIVERSIDADE FEDERAL DE SANTA CATARINA
PROGRAMA DE PÓS-GRADUAÇÃO EM
ENGENHARIA CIVIL**

**ANÁLISE DE MANIFESTAÇÕES PATOLÓGICAS EM
EDIFÍCIOS DE ALVENARIA ESTRUTURAL COM BLOCOS
CERÂMICOS EM EMPREENDIMENTOS DE INTERESSE
SOCIAL DE SANTA CATARINA**

Dissertação submetida ao Programa de
Pós-graduação em Engenharia Civil da
Universidade Federal de Santa
Catarina para a obtenção do Grau de
Mestre em Engenharia Civil

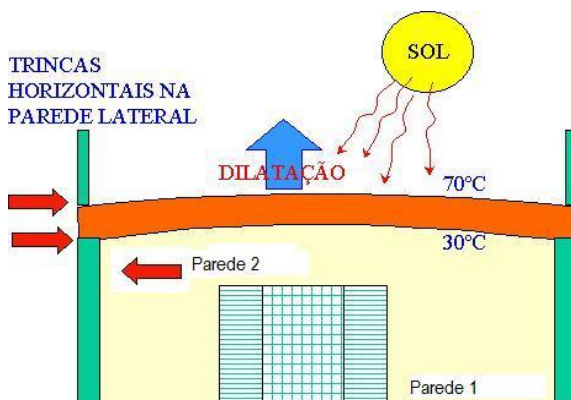
As fissuras horizontais são mais comuns nas alvenarias devido a movimentações de origem térmica, e principalmente, em lajes de cobertura. Essas fissuras normalmente estão relacionadas a esforços transmitidos pela dilatação da laje de cobertura nas alvenarias (ROMAN et al., 2002). No caso da inexistência de detalhes construtivos apropriados no encontro entre as paredes e a laje de cobertura ocorrerão fissuras horizontais nas proximidades da laje (Figura 23 e 24(a) e 24(b)). Segundo o mesmo autor a solução mais eficaz para este problema consiste em construir de tal forma que seja permitida a total dilatação entre a laje e a alvenaria.

Figura 23: Fissura horizontal causada por movimentação térmica da laje de cobertura

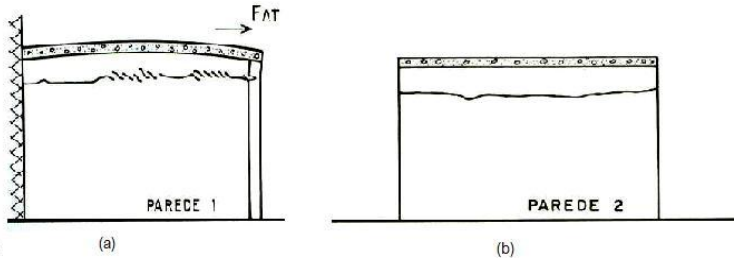
Figura 24: Fissura horizontal em paredes causada pela dilatação da laje de cobertura

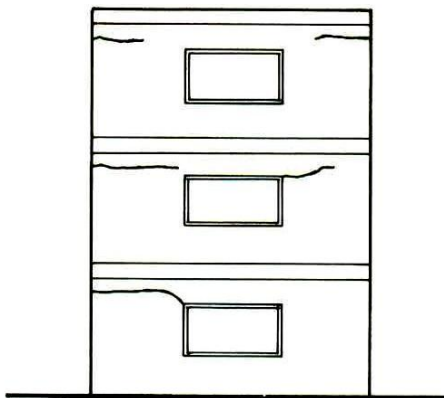
A retração devido à secagem da laje de concreto armado pode provocar a fissuração das alvenarias, pois o encurtamento da laje tenderá a provocar a rotação das fiadas de blocos presentes na proximidade da laje (THOMAZ, 1990). Segundo Scartezini e Duarte (apud RICHTER, 2007) a retração é um fenômeno físico que ocorre com os materiais de base cimentícia, no qual, o volume inicialmente ocupado pelo material no estado plástico diminui, principalmente pela perda de água que não está quimicamente associada no interior do concreto. Em função da intensidade da retração e da eficiência do cintamento presente no respaldo da parede, podem surgir fissuras horizontais na alvenaria (Figura 25), particularmente nas paredes externas enfraquecidas pela presença de vãos de janela.

Figura 25: Fissura horizontal causada pela retração de secagem da laje de concreto

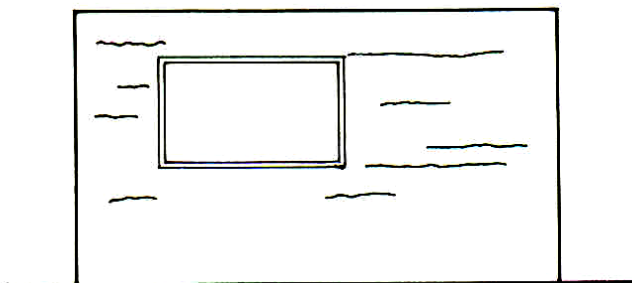
A expansão da argamassa de assentamento, mistas de cal, pode provocar fissuras horizontais no revestimento que acompanham as juntas de assentamento da alvenaria. Elas ocorrerão preferencialmente, nas proximidades do topo da parede cujos esforços de compressão são menores devido ao seu peso próprio, Figura 26.

Figura 26: Fissura horizontal na argamassa de revestimento causada por alterações químicas

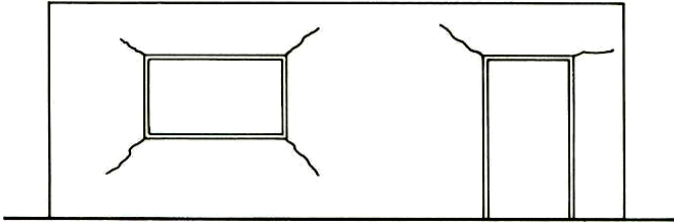
Em trechos com a presença de aberturas, haverá considerável concentração de tensões no contorno dos vãos. No caso da inexistência ou subdimensionamento de vergas e contravergas, as fissuras se desenvolverão a partir dos vértices das aberturas (BAUER, 2005). Nos painéis de alvenaria onde existem aberturas as fissuras devido a atuação de sobrecargas uniformemente distribuídas formam-se a partir dos vértices dessa abertura e sob o peitoril. Essas fissuras podem manifestar-se segundo diversas configurações em função de intervenientes, tais como: dimensões do painel de alvenaria e da abertura, posição que a abertura ocupa no painel, anisotropia dos materiais que constituem a

Figura 27: Fissuras inclinadas em paredes com aberturas sob ação de sobrecargas

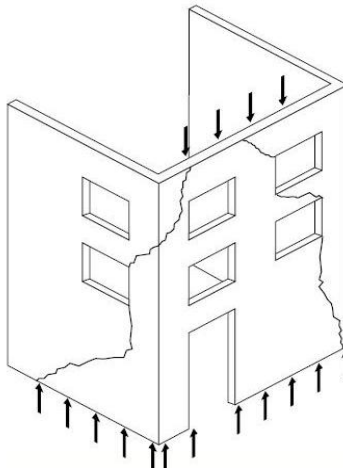
A atuação de sobrecargas localizadas (concentradas) pode provocar o aparecimento de fissuras inclinadas a partir do ponto de aplicação ou esmagamentos localizados, acasão não houver uma correta distribuição dos esforços através de coxins ou outros elementos. A Figura 28 demonstra a configuração típica desta fissura em paredes de alvenaria estrutural com a presença de aberturas, quando atuam cargas concentradas de grande magnitude (THOMAZ, 1990).

Figura 28: Fissura inclinada causada por sobrecarga concentrada

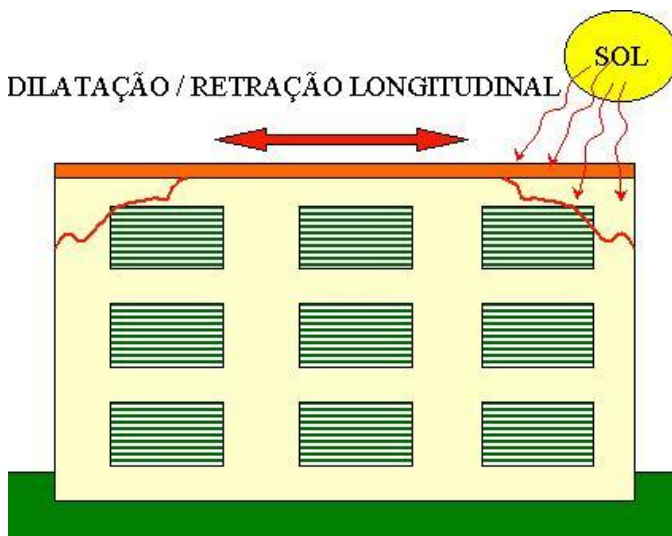
Em lajes de cobertura sobre paredes muito longas e enfraquecidas por aberturas as fissuras têm direção horizontal ao longo das paredes externas, inclinando-se aproximadamente à 45° nas paredes transversais em direção à laje de teto, Figura 29 (RICHTER, 2007).

Figura 29: Fissura inclinada causada por movimentação térmica da laje de cobertura

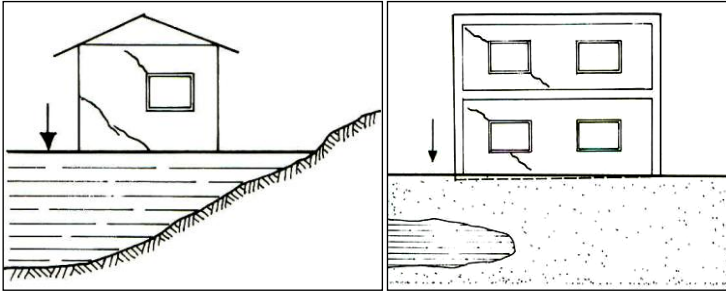
Figura 30: Exemplos de manifestações típicas de fissuras com recalque devido à compactação distinta de aterro, rebaixamento de lençol freático e influência de fundações vizinhas

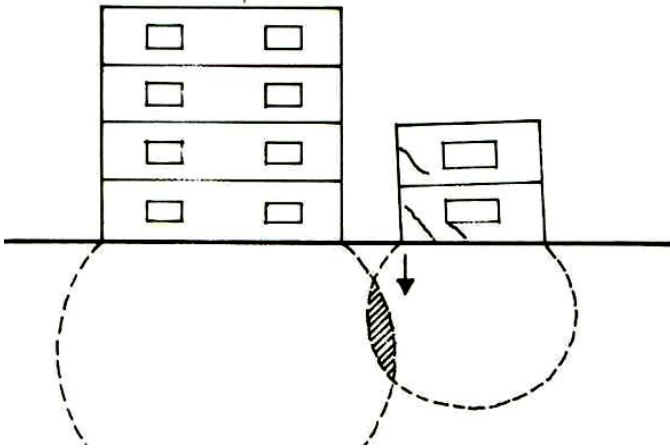
Figura 31: Exemplos de manifestações típicas de fissuras com recalque devido à compactação distinta de aterro, rebaixamento de lençol freático e influência de fundações vizinhas

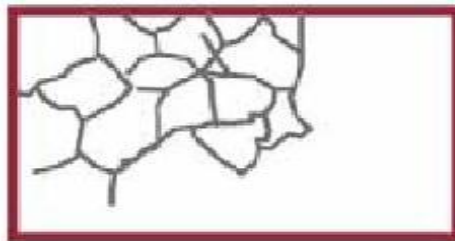
A retração da argamassa está inseparavelmente ligada a sua composição. Uma argamassa composta por alto teor de finos necessita de maior consumo de água para amassamento o que ocasiona maior retração por secagem/retração hidráulica. As fissuras desenvolvidas por retração das argamassas de revestimento apresentam distribuição uniforme, com linhas mapeadas (por isso são conhecidas como “fissuras mapeadas”) que se cruzam formando ângulos bastante próximos de 90°, conforme Figura 32 e 33 (THOMAZ, 1989). De acordo com a Ficha Técnica “Patologias em Mamposteria de Cerâmica Roja” (2006) essas fissuras são muito comuns, sua forma se assemelha à terra seca quebradiça, e, é frequente convergirem três linhas em cada vértice da fissura.

Figura 32: Fissura mapeada

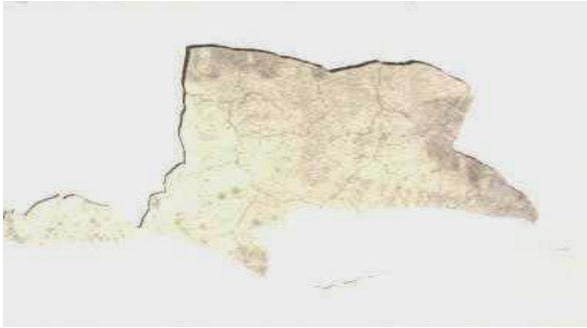
Figura 33: Forma fissura mapeada

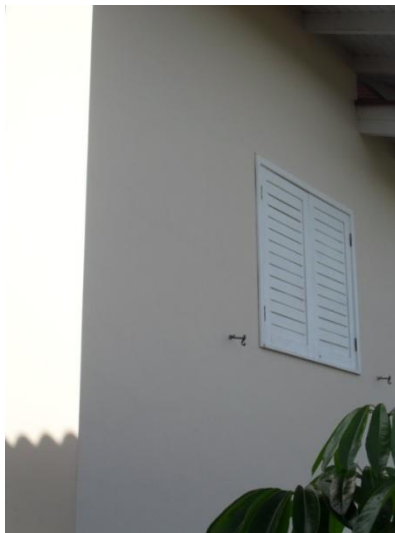
De modo geral, segundo Barros et al. (1997) as fissuras por retração hidráulica não são visíveis, a não ser que sejam molhadas e que a água, penetrando por capilaridade, assinala sua trajetória. As Figuras 34 e 35 ilustram a afirmação anterior, nas fotos vê-se a mesma parede, só que a primeira em dia ensolarado e a segunda num dia de chuva, sendo que na primeira as fissuras passam despercebidas e na segunda percebe-se claramente a presença delas.

Figura 34: Parede sem fissuras mapeadas (Sol)

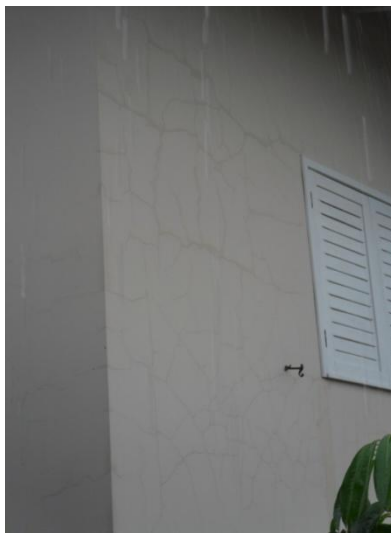
Figura 35: Parede com fissuras mapeadas (Chuva)

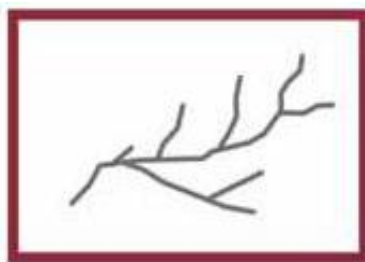
Segundo a Ficha Técnica “Patologias em Manposteria de Cerâmica Roja” (2006), as fissuras que surgem no revestimento argamassado devido às movimentações da alvenaria (diferentes das movimentações do revestimento) podem ser chamadas de fissura ramificada (Figura 36). A fissura ramificada possui forma aleatória e aparece nos locais onde há uma concentração maior de tensões ou em regiões mais enfraquecidas. Thomaz (1989) afirma que as fissuras em argamassas de revestimento causadas por movimentações térmicas das paredes irão depender, sobretudo do módulo de deformação da argamassa. A fim de evitar esse problema a capacidade de deformação do revestimento deve sempre superar com boa folga a capacidade de deformação da parede em si.

Figura 36: Fissura ramificada revestimento argamassado

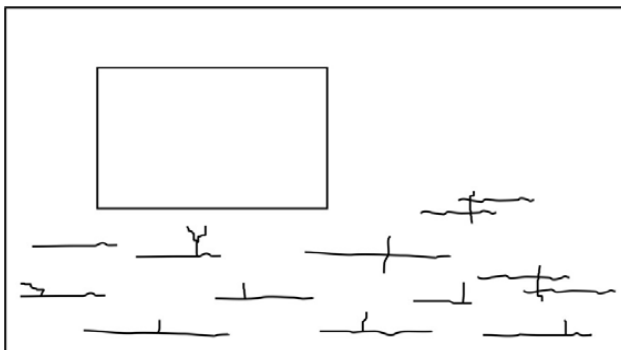
Segundo Thomaz (1989) outra causa que origina fissuras na argamassa de revestimento é a reação química entre o aluminato tricálcico (constituente normal dos cimentos) com sulfatos em solução (presentes em componentes cerâmicos constituídos por argila com altos teores de sais solúveis, ou águas contaminadas, ou até mesmo, provirem do solo). Essa reação forma o composto denominado sulfoaluminato tricálcico ou etringita acompanhada de grande expansão que traz como consequência fissuras no revestimento - parecidas com as fissuras mapeadas. Entretanto, elas se diferem dessas em três aspectos fundamentais: apresentam aberturas mais pronunciadas, acompanham aproximadamente as juntas de assentamento horizontais e verticais e aparecem quase sempre acompanhadas de eflorescências - representada na Figura 37.

Figura 37: Fissuras por ataque dos sulfatos

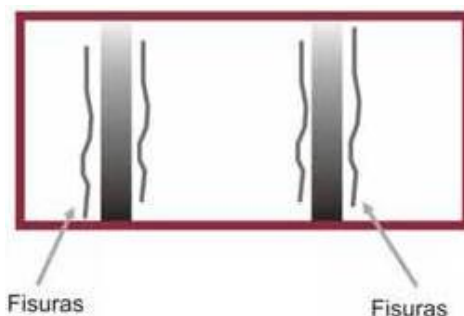
Existem ainda, as fissuras de formas regulares, Figura 38. No caso, são fissuras bastante uniformes e retas que se formam no revestimento em consequência das emendas nos revestimentos, ou quando a argamassa não tem uma boa aderência, ou ainda quando há mudanças na dosagem da argamassa de revestimento.

Figura 38: Fissuras regulares falhas na execução do revestimento

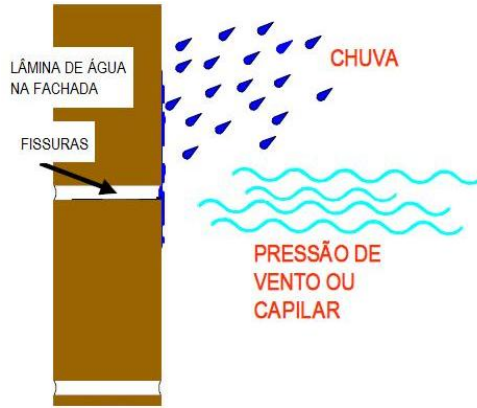
As chuvas incidentes em fachadas provocam a formação de lâminas de água que escorrem pela superfície das paredes, Figura 39. A fim de garantir a estanqueidade das paredes é preciso observar alguns itens, como: evitar concentrações de água, proteger locais onde a água possa adentrar com maior facilidade e observar os fluxos de água que atuam sobre a superfície dos edifícios (THOMAZ, 1990). “*Na fase de projeto devem ser adotados determinados cuidados, de modo a minimizar as infiltrações de água*” (BAUER, 2005, p. 37). A inserção de detalhes construtivos com saliências, molduras, frisos e outros permitem a dissipação dos fluxos de água da superfície da fachada em até 50%, o que faz com que ocorra uma diminuição da penetração de água pelas paredes (THOMAZ,1990).

Figura 39: Lâmina de água na fachada

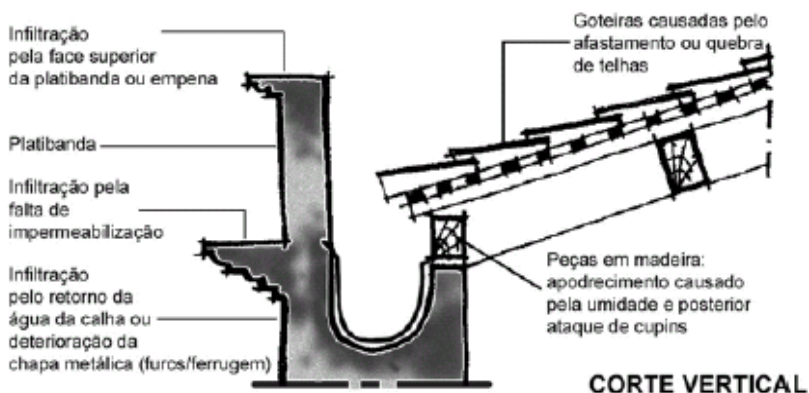
- goteiras: devido ao deslocamento, quebra das telhas ou recobrimento inadequado;
- retorno das águas: por causa da pouca declividade do telhado e das calhas, do mau dimensionamento das calhas ou obstrução destas(e/ou descidas de água);
- infiltração pelas paredes: devido à inexistência ou má execução da impermeabilização das paredes e platibandas.

Figura 42: Infiltrações em platibandas

De acordo com Thomaz (1990) no topo das platibandas é importante a existência de algum detalhe construtivo (rufo metálico ou cimalha) que recubra o topo da parede de alvenaria a fim de evitar a penetração de água por este local. É importante que esse detalhe construtivo além de evitar a infiltração mencionada possa também defletir o fluxo da água afastando-a da parede.

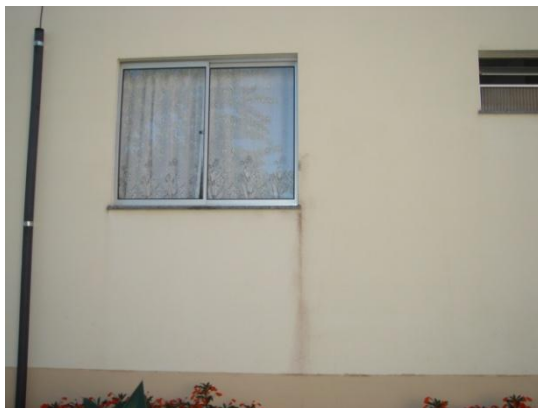
Figura 43: Manchas abaixo peitoril fachada

O autor recomenda que qualquer discontinuidade no peitoril, independentemente do seu material de fabricação, não deva ser rejuntado com argamassa de cimento e areia, que é um material rígido e sujeito a fissuras e trincas, dado suas movimentações de qualquer origem. Para tal, aconselha-se o uso de massa plástica especial para uso externo.

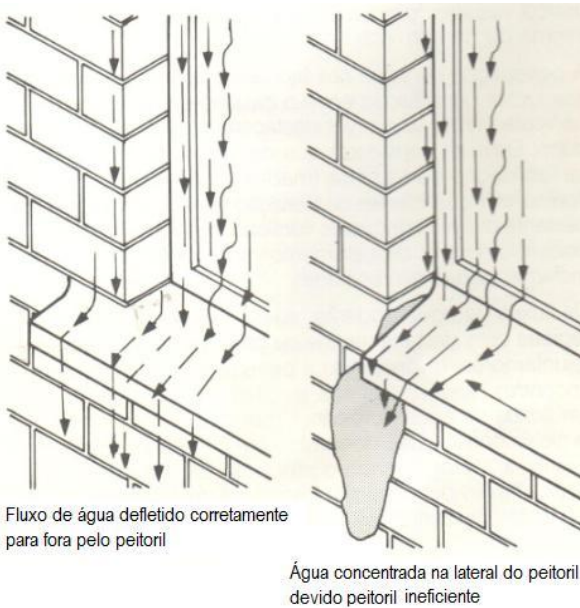
Figura 47: Peitoril eficiente (deflete a água para fora) e peitoril deficiente (água concentrada na lateral)

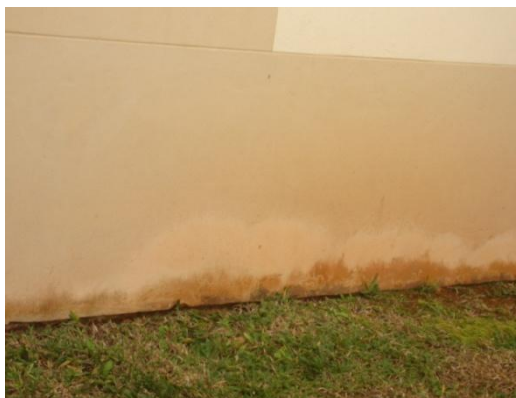
A umidade provinda do solo é outro tipo de umidade que “perturba” uma edificação, principalmente pelo fatode que ela traz consigo, geralmente, uma série de inconvenientes naturais que podem ser: lixiviação, eflorescências, bolor e outros. “Todos os solos contém um teor natural de umidade, que, em função do seu tipo e do nível do lençol freático, poderá ascender por capilaridade até a base das paredes, problema mais significativo nas edificações assentadas sobre solos argilosos” (THOMAZ, 1990, p. 115). A Figura 52 ilustra um caso de umidade do solo subindo por capilaridade pela viga de baldrame.

Figura 52: Umidade do solo

A umidificação das bases das paredes pode ser evitada, essencialmente através da impermeabilização correta dos alicerces. Infelizmente não se dá bastante importância a essa impermeabilização, esquecendo-se de que, devido a fenômenos capilares, a água pode subir na alvenaria em locais com falhas de impermeabilização, até 1 m de altura (RIPPER, 1996). Segundo Thomaz (1990) o problema da umidade provinda do solo pode ser agravado pela presença de sulfatos solúveis no solo, situação em que as primeiras fiadas de blocos podem sofrer

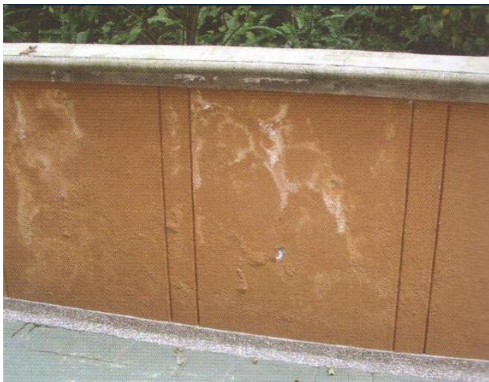
Segundo Gil (2008) as eflorescências são depósitos de sais que se formam nas superfícies dos materiais pétreos (concreto, alvenarias, materiais cerâmicos e outros revestimentos), Figuras 53 e 54, e que se manifestam quando estes são submetidos a ciclos de umedecimento e secagem. Uemoto apud Barros et al. (1997, p. 20) descreve que o termo eflorescência significa “*a formação de depósito salino na superfície de alvenarias, com resultado da exposição a intempéries*”.

Figura 53: Eflorescência em parede pintada

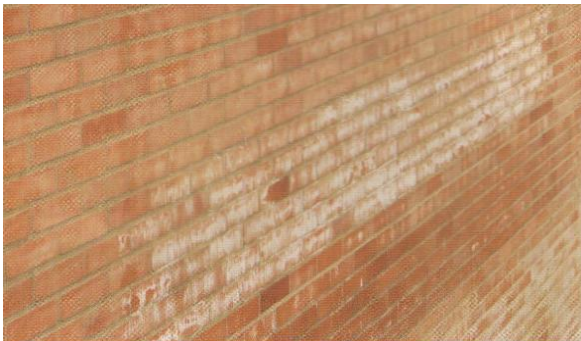
Figura 54: Eflorescência em parede de alvenaria cerâmica aparente

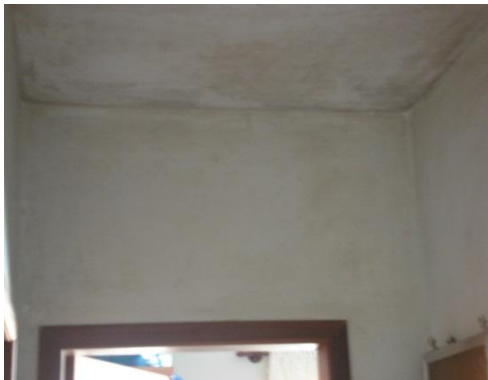
Esse tipo de infiltração deve-se a problemas com o telhado, que podem ser ocasionadas por telhas quebradas, telhas mal instaladas, calhas ou rufos com vazamentos, utilização de madeiramento de baixa qualidade, falta de estanqueidade entre os suportes de antenas e pára-raios com as telhas, etc. A CAUSA “Y”, diferentemente dos outros motivos de infiltração já mencionados, ocorre basicamente devido a falhas durante a execução da cobertura. As Figuras 70 e 71 mostram, respectivamente, uma telha quebrada e uma unidade habitacional que sofre com o problema de infiltração de água da chuva devido à falhas na cobertura.

Figura 71: Mancha de umidade causada por falhas na cobertura

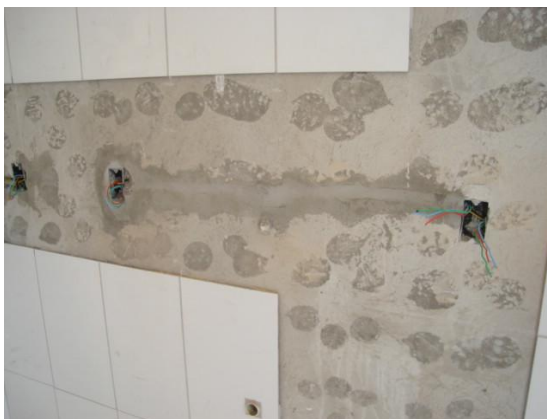
No empreendimento AGJ e MVJ encontraram-se uma série de rasgos nas paredes para instalação de eletrodutos posteriores à elevação das paredes. Foi detectado, também, nesses dois residenciais um alto número de blocos quebrados nos arredores das caixas elétricas, estas ocorrências podem ser verificadas nas Figuras 77 e 78.

Figura 77: Rasgo horizontal devido instalação posterior de caixa elétrica não prevista

Todos os rasgos devem ser evitados nas alvenarias, mas principalmente os horizontais. Tal procedimento introduz excentricidades não previstas no projeto.

Na alvenaria estrutural as instalações elétricas e de hidráulica são executadas simultaneamente à elevação das alvenarias. A quebra ou o corte de blocos, posteriores à elevação das paredes propicia, além de outros problemas, o comprometimento da estabilidade de obra. Para se executar edificações em alvenaria estrutural, instalações hidráulicas, devem-se seguir os seguintes preceitos básicos: utilizar paredes não estruturais, shafts, blocos hidráulicos ou tubulações aparentes, tudo para que não haja rasgos na alvenaria.

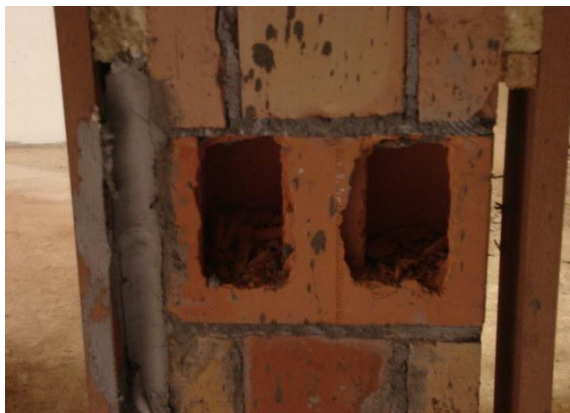
Figura 78: Quebra de bloco devido procura de eletroduto elétrico no interior da alvenaria

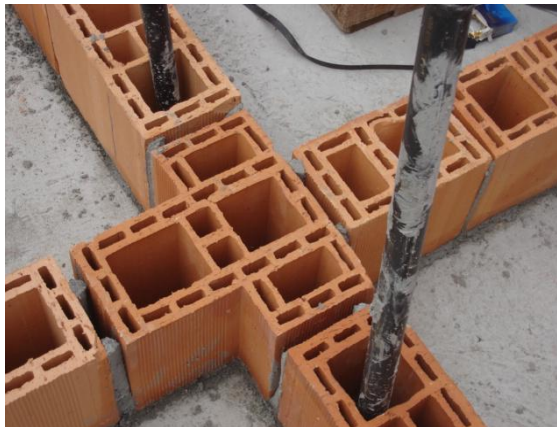
Em algumas interseções de parede no VNC foram utilizados blocos especiais em formato T (Figura 80). No entanto esses blocos não estavam seguindo as prescrições normativas acerca das dimensões corretas.

Figura 80: Bloco especial “T” utilizados no residencial VNC
