MARIANA MARTINO CALDEIRA

**APLICAÇÃO DA TERMOGRAFIA INFRAVERMELHA PARA  
IDENTIFICAÇÃO DE DANOS NA ADERÊNCIA ENTRE  
CONCRETO E POLÍMERO REFORÇADO COM FIBRAS**

Tese submetida ao Programa de Pós-Graduação em Engenharia Civil - PPGEC da Universidade Federal de Santa Catarina, como parte dos requisitos para obtenção do Título de Doutor em Engenharia Civil.

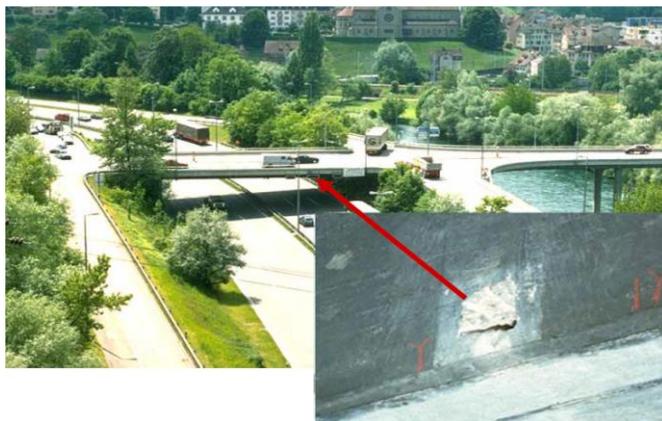
**Figura 1.1 – Ponte Ibach, na Suíça, com o detalhe do local danificado.**

De acordo com Meier (1995), um dos casos pioneiros na aplicação de um sistema de reforço com PRF ao concreto é o da ponte “Ibach”, próximo ao município de Lucerna, na Suíça. A ponte, concluída em 1969, foi acidentalmente danificada no ano de 1991 por um dos núcleos de perfuração realizados para montar sinais de tráfego. Durante processo de perfuração, alguns cabos de protensão foram completamente cortados. A Figura 1.1 mostra a ponte e o local danificado no detalhe.

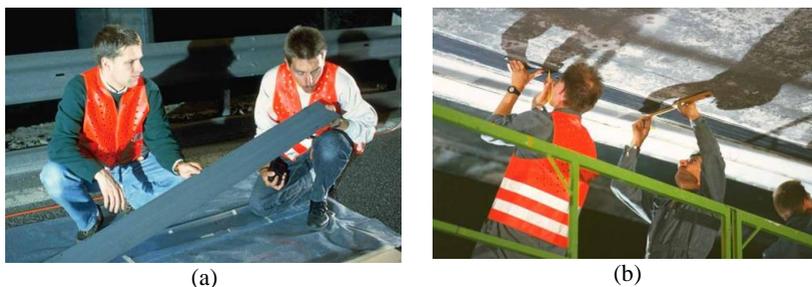
**Figura 1.2 – (a) Lâminas de PRFC, (b) Execução do reforço: colagem das lâminas ao concreto.**

O reforço foi executado por colagem externa de laminados de polímero reforçado com fibras de carbono (PRFC) por resina epóxi, conforme mostram as Figuras 1.2 (a) e 1.2 (b). Foram necessários

apenas 3 laminados de PRFC sendo dois deles de dimensões 150 x 5000 x 1,75 mm e o outro de 150 x 5000 x 2,0 mm. Ao final, procedeu-se a um teste de carga com um veículo de 84 toneladas demonstrando que o reforço foi executado com sucesso. Os engenheiros destacaram a facilidade de aplicação do material e ainda constataram que o peso adicionado à estrutura foi de apenas 6,2 kg, diferentemente dos 175 kg que seriam adicionados, caso fosse adotado o aço como material do reforço (MEIER, 1995).

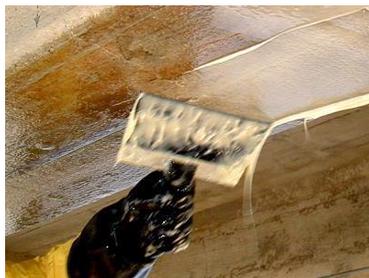
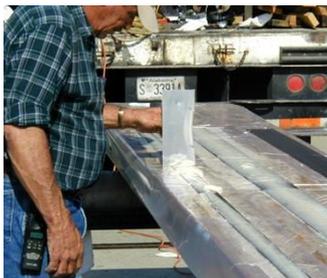
**Figura 1.3 – (a) Aplicação de epóxi de colagem na viga, (b) aplicação de epóxi de colagem nas tiras de PRF.**

A instalação das lâminas de PRF nas vigas da ponte consistiu-se, resumidamente, em três etapas principais: a preparação das superfícies, a aplicação do epóxi de colagem nas superfícies e, por último, aplicação das tiras de PRF na superfície de concreto, conforme mostram as Figuras 1.3, 1.4 e 1.5 a seguir.

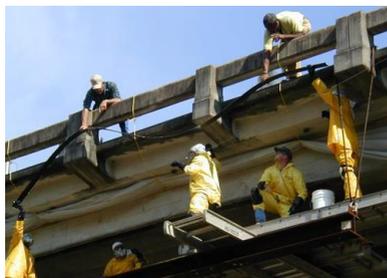
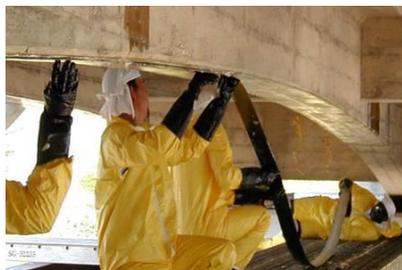
**Figura 1.4 – (c) Tiras de PRF prontas para colagem, (d) Aplicação das tiras de PRF nas vigas da ponte.**

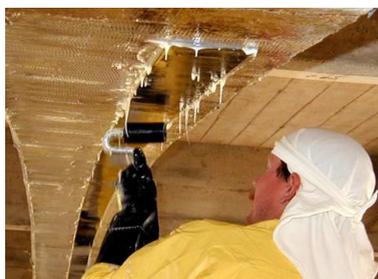
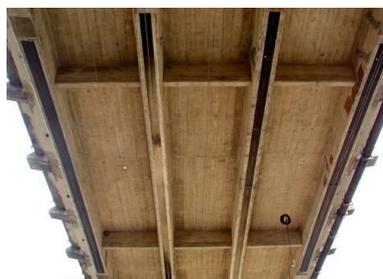
**Figura 1.5 – (e) Finalização da colagem de uma das tiras com rolo de tinta, (f) Reforço concluído e resultado final.**

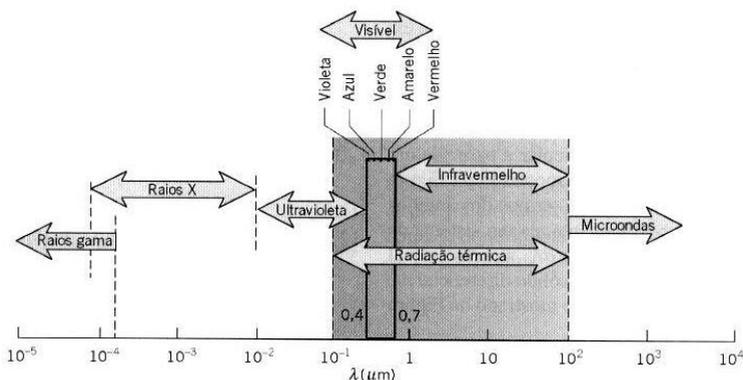
**Figura 2.1: Espectro de radiação eletromagnética (INCROPERA et al., 2008).**

A radiação relacionada à transferência de calor também é conhecida como radiação térmica. Para entender melhor seu conceito deve-se considerar a classificação das ondas eletromagnéticas. Estas são divididas em intervalos, de acordo com seus comprimentos de onda. Essa classificação é denominada espectro de radiação eletromagnética. Dentre as bandas que formam esse espectro, a radiação térmica é o intervalo referente às ondas que causam ou afetam o estado térmico de um corpo, conforme está indicado na Figura 2.1.

Analisando-se, agora, dentro do intervalo denominado radiação térmica, ou seja, no intervalo de comprimento de onda ( $\lambda$ ) entre  $10^{-1}$  a  $10^2$   $\mu\text{m}$ , percebe-se que, conforme o comprimento de onda aumenta, não é mais possível perceber visualmente a radiação que o corpo continua a emitir, logo, esta faixa é definida como radiação infravermelha. Na figura 15, observa-se, no espectro de radiação eletromagnética, a faixa de radiação infravermelha representada pelo intervalo “IR”.

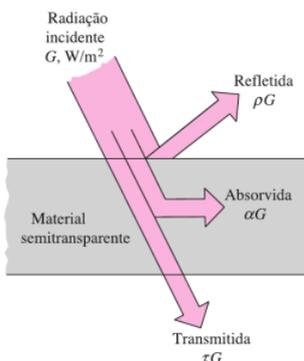
**Figura 2.2 – Absorção, reflexão e transmissão da radiação incidente em material semitransparente (ÇENGEL, 2012).**

Na Figura 2.2, pode-se observar a radiação incidente em um corpo que se divide em três partes. A fração de irradiação absorvida pela superfície é chamada absorvidade ( $\alpha$ ), a fração refletida pela superfície é chamada refletividade ( $\rho$ ) e a fração transmitida pela superfície é chamada transmissividade ( $\tau$ ) (ÇENGEL, 2012).

Sendo  $G_{abs}$ ,  $G_{refl}$  e  $G_{trans}$  as porções de fluxo de radiação incidente absorvida, refletida e transmitida, respectivamente, concluem-se como resultados as Equações 2.9 e 2.10, de acordo com a Figura 2.2.

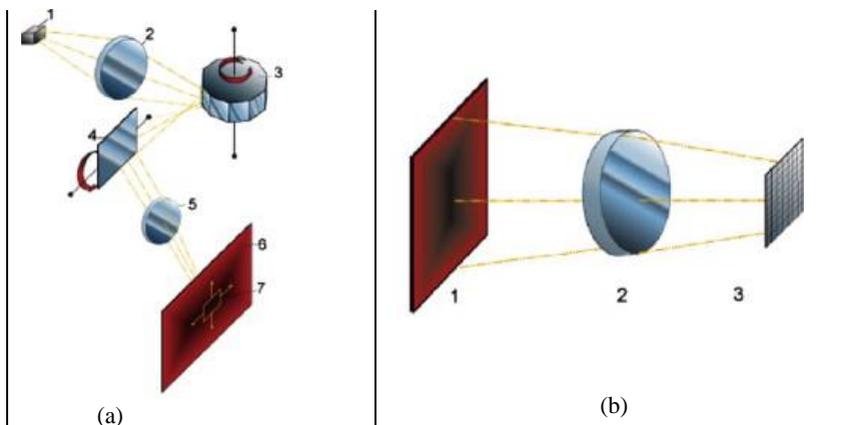
**Figura 2.3 – (a) Sistema de detecção por varredura. 1) Detector; 2) Lente; 3) Espelho de deflexão horizontal; 4) Espelho de deflexão vertical; 5) Lente; 6) Objeto; 7) Ponto de medição. (b) Sistema com Matriz de Plano Focal. 1) Objeto; 2) Lente; 3) Detectores. (TAN et al., 2009).**

As Figuras 2.3 (a) e (b) ilustram o funcionamento destes sistemas de detecção, especificando alguns de seus componentes.

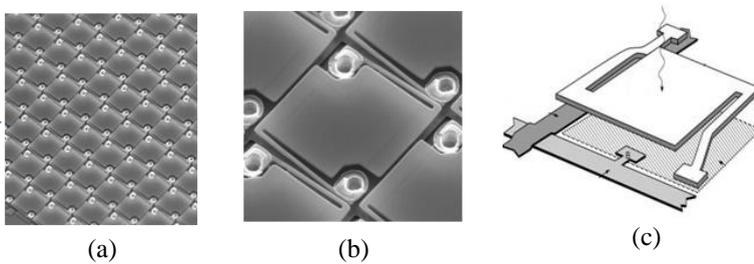
**Figura 2.4 – (a) Sistema de detecção por Matriz de Plano Focal formada por microbolômetros (detectores térmicos). (b) Microbolômetro. (c) Detalhamento de um microbolômetro.**

Os detectores térmicos se caracterizam por responderem a uma mudança de temperatura com uma variação de alguma propriedade física, sendo mais comum a variação de sua resistência. A radiação incidente é absorvida e o aumento da temperatura produz o sinal de saída. Este tipo de detector absorve todos os comprimentos de onda, por isso possuem resposta espectral ampla e uniforme, porém possuem sensibilidade baixa e tempo de resposta lento quando comparados aos detectores de fótons (ou fotodetectores). Alguns exemplos de detectores térmicos são: a termopilha, detector piroelétrico e bolômetro. O equipamento utilizado nesta pesquisa possui sistema fixo de detecção (FPA) cuja matriz é formada por microbolômetros, conforme ilustra a Figura 2.4.

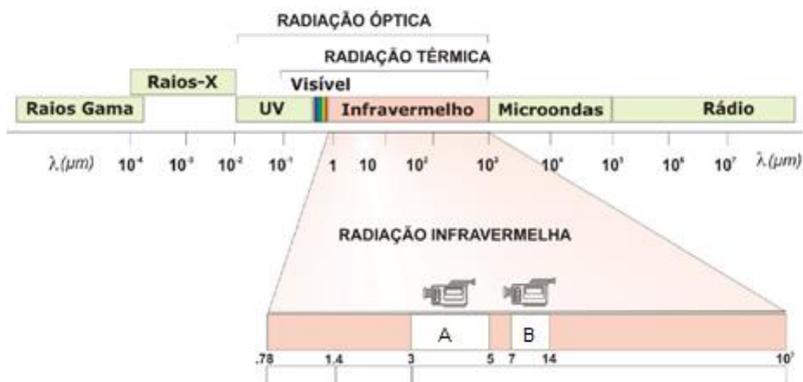
**Figura 2.5 – Espectro eletromagnético e as faixas espectrais utilizadas na fabricação de câmeras infravermelhas.**

Segundo Rogalski e Chrzanowski (2002), em geral, a banda espectral preferida para serem obtidas altas performances da imagem térmica é a faixa entre 8  $\mu\text{m}$  e 14  $\mu\text{m}$  (dentro da faixa de infravermelho distante). Entretanto, a banda entre 3  $\mu\text{m}$  e 5  $\mu\text{m}$  (dentro da faixa de infravermelho médio) pode ser mais apropriada para objetos mais quentes ou então caso a sensibilidade seja menos importante que o contraste. A Figura 2.5 localiza essas bandas espectrais mais utilizadas para termovisores dentro do espectro eletromagnético.

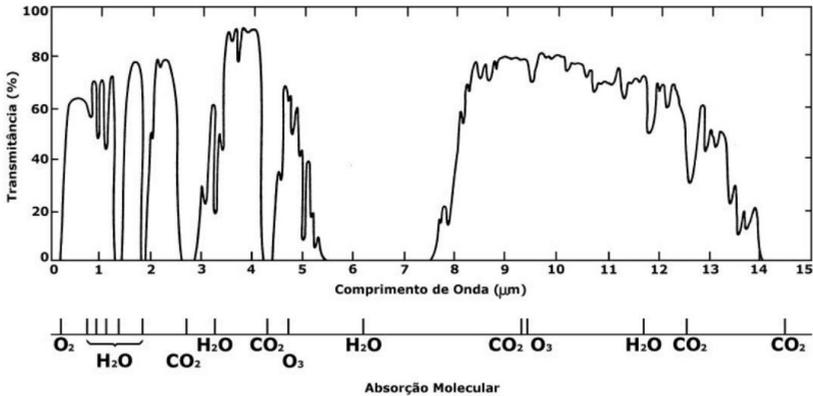
**Figura 2.6: Transmissividade atmosférica na região do infravermelho para uma camada de ar de 1.830 m de espessura, ao nível do mar contendo, contendo 17 mm de água precipitável (ROGALSKI; CHRZANOWSKI, 2002).**

A escolha dessas faixas está relacionada com a transmitância da atmosfera à radiação infravermelha que varia de acordo com o comprimento de onda da radiação. Quanto maior a transmitância atmosférica à radiação infravermelha, melhor o desempenho do termovisor. Sendo assim, observa-se pelo gráfico da Figura 2.6, que as maiores transmitâncias estão compreendidas, aproximadamente, entre as bandas espectrais de 3  $\mu\text{m}$  a 5  $\mu\text{m}$  e de 8  $\mu\text{m}$  a 14  $\mu\text{m}$ . Dentre essas duas faixas, a última faixa é a mais utilizada por apresentar maior sensibilidade a objetos à temperatura ambiente e melhor transmitância através de neblina e fumaça.

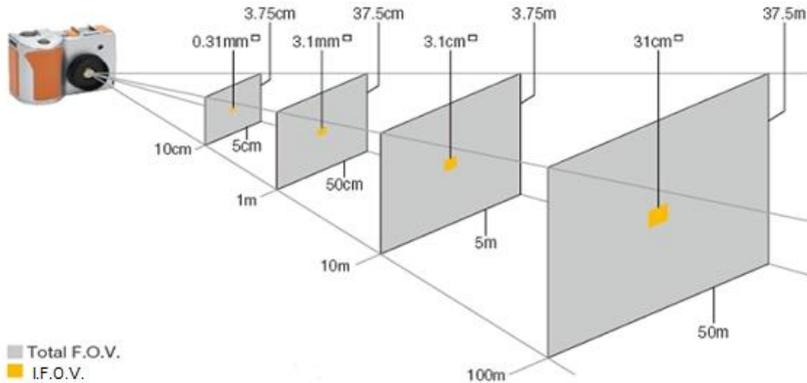
**Figura 2.7: Campo de visão (FOV) e campo de visão instantâneo (IFOV) de uma câmera de 160 x 120 pixels, IFOV 3,1 mrad e FOV 28° x 21°.**

Na Figura 2.7, podem ser observadas algumas medidas de campo de visão, detalhamentos e distâncias máximas que o termovisor desse exemplo pode detectar.

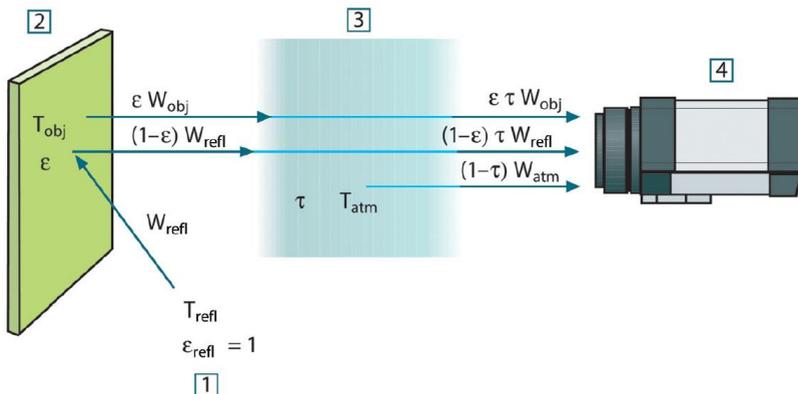
**Figura 2.8 – Representação esquemática da situação da medição termográfica geral. 1) meio adjacente, 2) objeto, 3) atmosfera, 4) câmara.  $T_{obj}$  - temperatura do objeto,  $T_{refl}$  - temperatura do meio adjacente,  $T_{atm}$  - temperatura da atmosfera,  $W_{obj}$  - Potência da radiação emitida pelo objeto,  $W_{refl}$  - Potência da radiação emitida pelo meio adjacente,  $W_{atm}$  - Potência da radiação emitida pela atmosfera (MANUAL DO UTILIZADOR FLIR, 2010).**

Segundo o Manual do Utilizador Flir B Series T Series (2010), manual do equipamento utilizado nesta pesquisa, a câmara ao ser apontada a um objeto recebe radiações emitidas pela superfície do próprio objeto bem como de outras fontes envolvidas no meio em que o objeto está inserido (meio adjacente). Ambas as radiações são, em parte, atenuadas pela atmosfera na trajetória de medição. A estas, se junta uma terceira contribuição de radiações emitidas pela própria atmosfera, como está ilustrado pela Figura 2.8.

A configuração da Figura 2.8 pode ser descrita de acordo com a Equação 2.13.

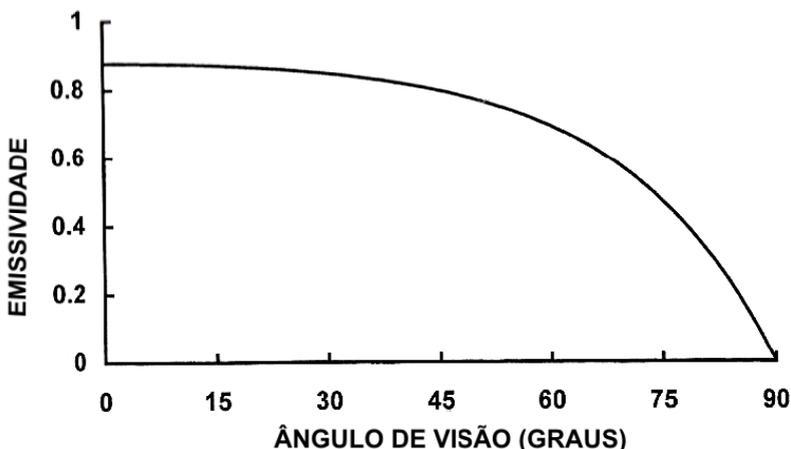
Figura 2.9 – Emissividade em função do ângulo de visão (Holst, 2000).

A emissividade aparente, no momento de medição, também depende do ângulo de visão e diminui na medida em que o ângulo de visão aumenta em relação à sua normal. Para medições de temperatura precisas é necessário um ângulo de visão menor que  $30^\circ$ . Em ângulos de visão entre  $30^\circ$  e  $60^\circ$ , um pequeno erro é introduzido na medição infravermelha, mas para ângulos maiores que  $60^\circ$  podem ocorrer erros grosseiros (HOLST, 2000). A Figura 2.9 ilustra este comportamento.

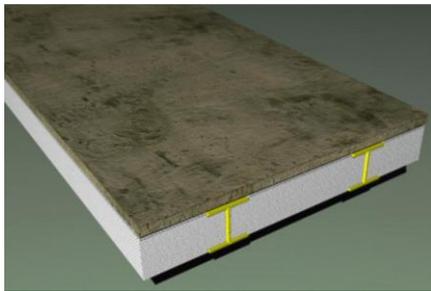
**Figura 4.1: Laje mista de concreto e PRFV. (SANTOS NETO, 2006).**

conforme mostra a Figura 4.1. A aplicação principal desta laje foi em passarelas expostas a ambientes de atmosfera agressiva.

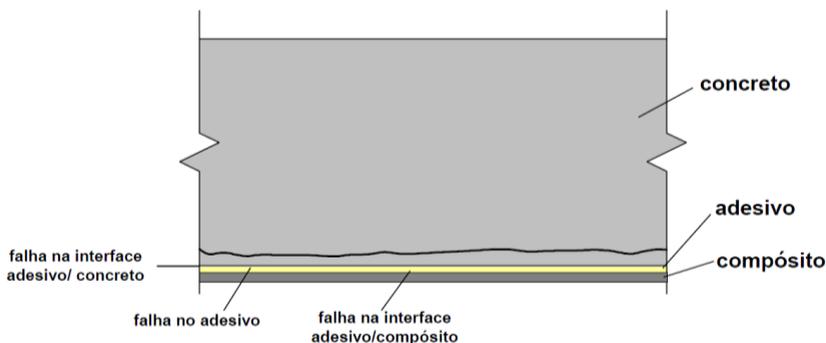
**Figura 4.2:** Localizações de possíveis falhas na interface (BEBER, 2003).

As possíveis falhas na interface concreto/compósito podem ocorrer em diferentes locais, conforme ilustra a Figura 4.2, podendo ser provenientes de: ruptura coesiva no adesivo (falha no adesivo), ruptura adesiva na superfície do compósito (falha na interface adesivo/compósito) e ruptura adesiva na superfície do concreto (falha na interface adesivo/concreto).

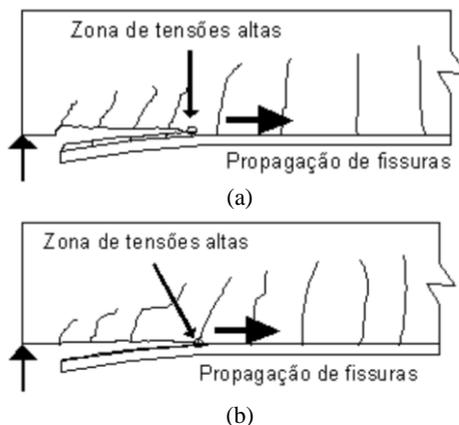
**Figura 4.3 – Descolamentos na interface concreto/PRF iniciado na extremidade do PRF: (a) Separação do concreto de cobertura, (b) Descolamento interfacial iniciado na extremidade da placa (Teng et al., 2003).**

(a) Aquelas associadas a elevadas tensões interfaciais próximas à extremidade da placa de PRF, conforme ilustram as Figuras 4.3 (a) e (b).

Utilizando como exemplo uma viga de concreto armado reforçada com PRFC em sua parte inferior, uma fissura formada próxima à extremidade de PRFC ou nesta própria extremidade se propaga de verticalmente ou levemente inclinada até chegar ao nível da armadura de tração. A partir deste ponto, a fissura progride horizontalmente ao longo da viga (SMITH; TENG, 2002). Como resultado, observa-se que o concreto de cobrimento se separa do restante da peça (Figura 4.3a), geralmente sem sinais de aviso.

É possível ainda que haja um descolamento entre o adesivo e o concreto, também com fissuração iniciada a partir do final do PRF (Figura 4.3b). Este comportamento geralmente acontece quando o adesivo utilizado para colagem é não possui boa qualidade. Contudo, os adesivos existentes no mercado atualmente possuem características desejáveis, apresentando inclusive uma resistência superior ao concreto, tornando menos frequente a ocorrência de falhas no adesivo (SWENSON; BARNES, 2002).

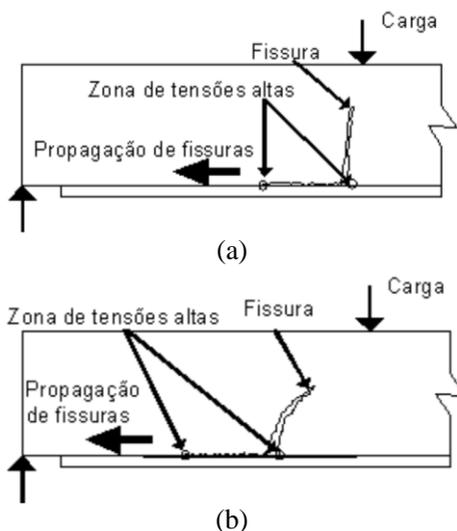
**Figura 4.4 – Descolamentos na interface concreto/PRF iniciado longe da extremidade do PRF devido a fissuras intermediárias: (a) Descolamento interfacial induzido por fissuras de flexão intermediárias, (b) Descolamento interfacial induzido por fissuras de flexão-cisalhamento intermediárias (Teng et al., 2003).**

(b) Aquelas induzidas por fissuras de flexão ou flexão-cisalhamento (fissuras intermediárias) localizadas longe das extremidades da placa de PRF, conforme ilustram as Figuras 4.4 (a) e (b).

A ruptura na interface concreto/PRF induzida por fissuras intermediárias, conforme ilustram as Figuras 4.4(a) e (b), tem sido abordada em diversos artigos como, por exemplo, nos trabalhos de Teng et al. (2003), Yuan et al. (2004) e Hadigheh; Gravina e Setunge (2013). Neste tipo de ruptura observa-se o aparecimento de tensões de cisalhamento no PRF ou de tensões de corte no concreto entre armadura e PRF.

Segundo Meier (1995), caso os esforços de cisalhamento estejam agindo simultaneamente à tensão de tração, como ilustrado na Figura 4.4 (b), pode haver um deslocamento relativo em relação às bordas da fissura. Sendo assim, ocorre um desvio vertical que resulta em esforços de flexão no PRF e, conseqüentemente, esforços de tração no concreto. Se a resistência à tração do concreto é excedida, uma fissura se desenvolverá na direção paralela à superfície inferior da viga, e a camada de PRF se separará ao longo de todo comprimento da viga, juntamente com uma camada de concreto de aproximadamente 5 a 10 mm de espessura. A Figura 4.5 demonstra com maiores detalhes como ocorre esta ação.

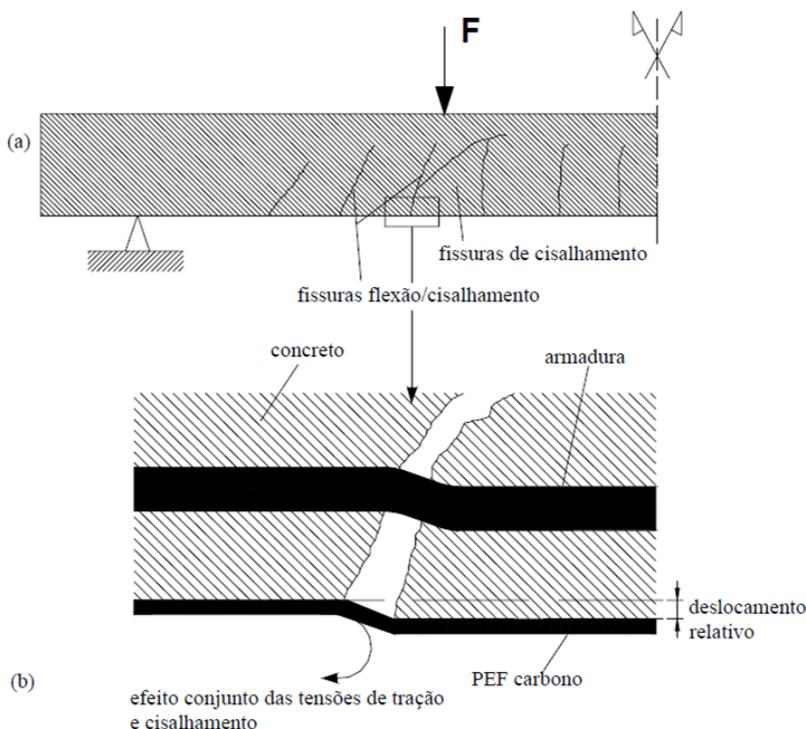
**Figura 4.5: Detalhes da fissuração de flexão-cisalhamento que leva ao descolamento do compósito do concreto (MEIER, 1995).**

De acordo com o mesmo autor, o efeito de cisalhamento entre concreto e PRF devido ao desvio vertical, depende de alguns parâmetros, tais como: carregamento (magnitudes de momento, de

esforço axial e de cisalhamento), propriedades mecânicas dos materiais (concreto, armadura e PRF), geometria da fissura (tamanho, largura e direção do desvio vertical) e deformação máxima do material do PRF devido a forças externas.

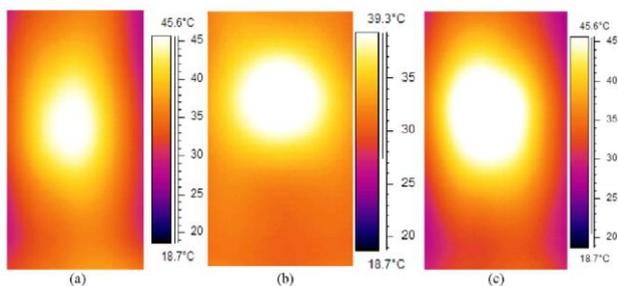
**Figura 4.6 – (a) 1,4”x1,4” defeito de ar (b) 2”x2” defeito de ar, (c) 3”x3” defeito de ar (HALABE; DUTTA; GANGARAO, 2008).**

No trabalho de Halabe; Dutta e Gangarao (2008) a falta de aderência entre concreto e PRF foi simulada por preenchimentos de ar e água, de três diferentes tamanhos e mesma espessura, em corpos de prova cilíndricos de concreto, alguns envoltos por PRFV e outros por PRFC. Para simular os descolamentos preenchidos por ar, foram utilizadas folhas rígidas de plástico côncavas e, no caso de descolamento preenchido por água, pequenas bolsas de polietileno cheias de água inseridas entre o concreto e o PRF.

Os corpos de prova foram aquecidos por torres de radiação infravermelha durante 70 segundos. Durante o processo de aquecimento e um pouco após cessá-lo as imagens infravermelhas foram capturadas. A detecção dos danos simulados nas imagens infravermelhas foi evidente, comprovando o sucesso da técnica, como pode ser observado nas figuras 4.6 (a), (b) e (c), para a manta de PRFC e defeitos de ar.

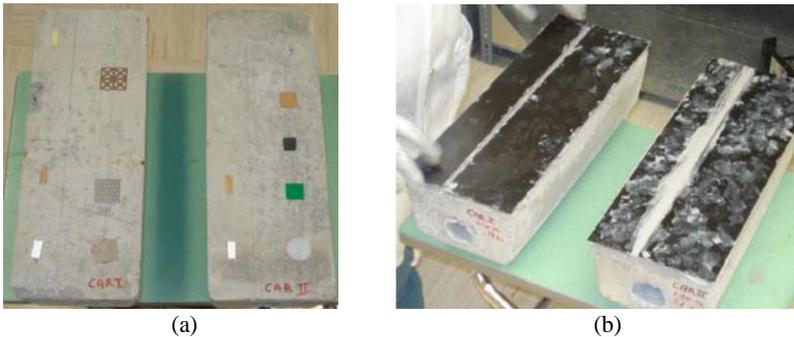
**Figura 4.7 – Simulação de diferentes defeitos em bloco de concreto: (a) antes da colagem do PRFC; (b) depois da colagem de PRFC (DUMOULIN et al., 2010).**

Dumoulin et al. (2010) testam a qualidade de aderência entre PRFC e concreto utilizando a termografia infravermelha em ensaios experimentais e simulações numéricas 3D. Nos ensaios experimentais, diferentes tipos de defeitos foram inseridos entre o PRFC e o concreto em uma mesma profundidade. Tais defeitos possuíam diferentes formas e capacidade de aquecimento já que eram confeccionados de diferentes materiais (madeira, aço, teflon, cortiça), conforme mostra a Figura 4.7. As amostras foram submetidas a diferentes tipos de excitação térmica: estimulação de calor por pulso e aquecimento por área. Na simulação numérica foi utilizado o método dos elementos finitos em 3D. Os resultados finais confirmam que a simulação numérica apresenta a mesma tendência dos resultados experimentais, porém apenas para o caso de aquecimento por área. Utilizando os conceitos da termografia infravermelha pulsada foi possível ainda estimar a profundidade dos danos.

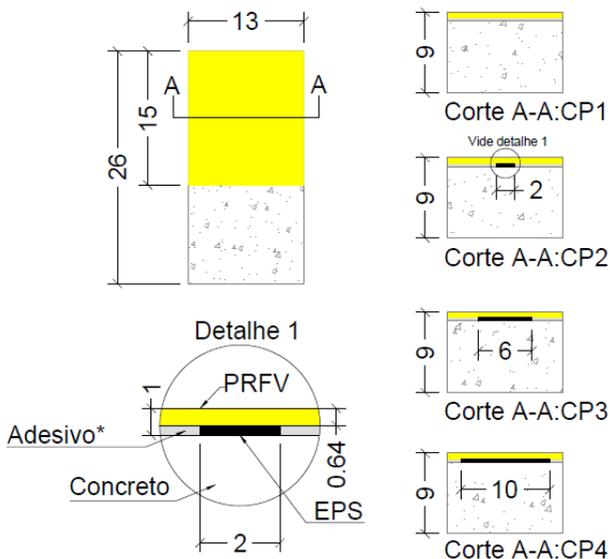
\*Adesivo biestrutural a base de epóxi

**Figura 5.1 – Corpos de prova do grupo 1 (medidas em cm).**

Em um dos blocos do grupo 1, a chapa pultrudada de PRFV foi totalmente aderida ao concreto e nos outros 3 foram inseridos discos de poliestireno expandido (EPS) entre o PRFV e o concreto para simular a ausência de aderência. Estes discos possuem diâmetros de 2 cm, 6 cm e 10 cm e menos de 1 cm de espessura. A Figura 5.1 mostra os detalhes dos corpos de prova do grupo 1.

As características dos materiais e amostras utilizadas nesta etapa experimental são as mesmas do grupo 1 do capítulo 5, item 5.2 (Figura 5.1), já descritas, uma vez que serão utilizados os mesmos corpos de prova.

Considerando-se o aquecimento por lâmpada incandescente para as amostras do grupo 1 (vide Figura 5.1), avaliou-se qual a alteração nas imagens termográficas e na definição de temperatura da câmera, quando alguns dos parâmetros são erroneamente inseridos no equipamento.

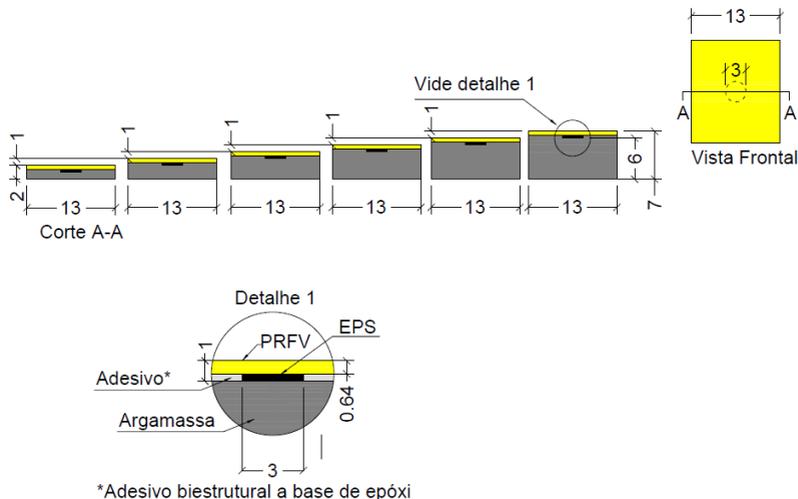
\*Adesivo biestrutural a base de epóxi

**Figura 5.2 – Corpos de prova do grupo 2 (medidas em cm).**

Os corpos de prova do grupo 2 são, no total, seis unidades com dimensão 15,0 x 13,0 cm porém com diferentes espessuras: 7; 6; 5; 4; 3 e 2 cm. Em cada um deles foi inserido um disco de EPS (de menos de 1cm de espessura) de 3 cm de diâmetro na interface concreto-PRFV. Nas Figuras 5.2 e 5.3 observa-se o esquema dos corpos de prova no qual percebe-se que o conjunto EPS/PRFV somam uma espessura efetiva de 1 cm.

Os corpos de prova do grupo 1 foram utilizados para avaliar a capacidade e precisão da câmera infravermelha em captar imagens da falta de aderência para diferentes tipos de aquecimento, enquanto os corpos de prova do grupo 2 testaram a capacidade de alcance quanto à profundidade do defeito simulado.

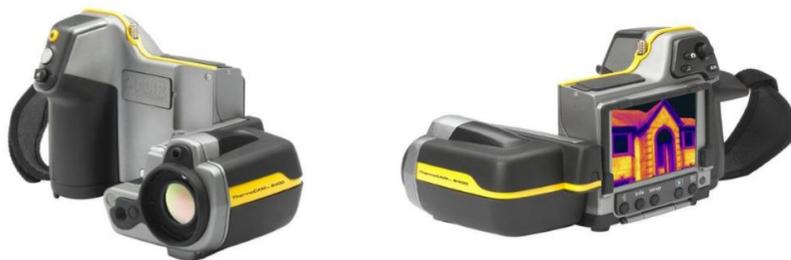
**Figura 5.4: Câmera FLIR B400, utilizada nesta etapa experimental.**

As imagens dos ensaios foram obtidas fazendo uso da câmera infravermelha da marca FLIR, série específica para inspeções em edificações (*Infrared Camera for Building*), tipo B400, conforme mostra a Figura 5.4, disponível no Grupo de Pesquisa em Ensaios não Destrutivos (GPEND) da UFSC. As características técnicas da câmera estão descritas na Tabela 5.2.

A câmera infravermelha empregada para este procedimento foi a FLIR B400, a mesma utilizada na inspeção anterior (vide características na Figura 5.4 e Tabela 5.2)

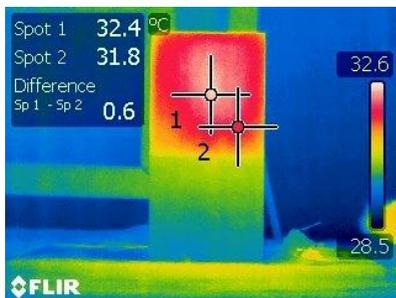
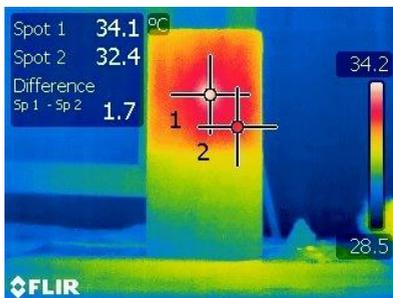
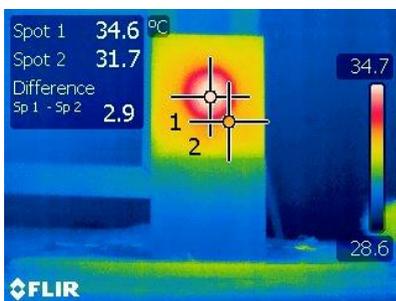
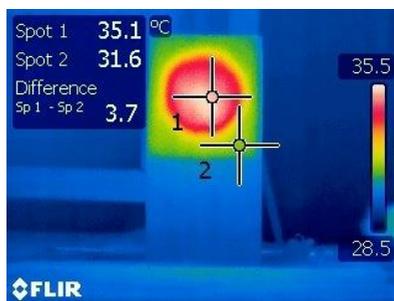
**Figura 5.5 – CP1, grupo 1, aderência completa, aquecido por lâmpada incandescente.**

**Figura 5.6 – CP2, grupo 1, EPS D=2 cm, aquecido por lâmpada incandescente.**

**Figura 5.7 – CP3, grupo 1, EPS D=6 cm, aquecido por lâmpada incandescente.**

**Figura 5.8 – CP4, grupo 1, EPS D=10 cm, aquecido por lâmpada incandescente.**

As imagens infravermelhas captadas para o grupo 1, empregando aquecimento com lâmpada incandescente (Figuras de 5.5 a 5.8), mostram com clareza a localização e o formato do dano.

Um ponto importante a ser destacado é que a diferença de temperatura entre o local do dano e outro mais distante, aumenta quanto maior for sua extensão.

Pela observação das imagens do primeiro grupo dos corpos de prova, aquecidos por lâmpada, percebe-se que as temperaturas mais altas estão exatamente nos pontos onde foi simulada a falta de aderência. Isto ocorre, pois, o EPS, por ter condutividade térmica mais baixa quando comparado ao PRFV, funciona como um empecilho para troca de calor que está sendo aplicado pela lâmpada, no sentido PRFV/concreto. Logo, a superfície imediatamente acima da região da simulação de descolamento (EPS) ganha calor com mais facilidade do que a superfície que apresenta boa aderência.

Figuras 5.25 e 5.26 com as Figuras 5.5 e 5.6. Devido a forma dos desses dois tipos de aquecimento, considera-se a lâmpada incandescente um fluxo mais direcionado ao ponto de inspeção, ou seja, em uma pequena área enquanto que o aquecedor halógeno abrange uma área maior.

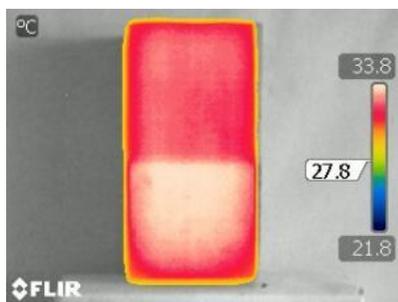
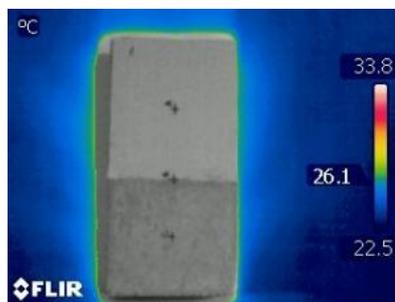
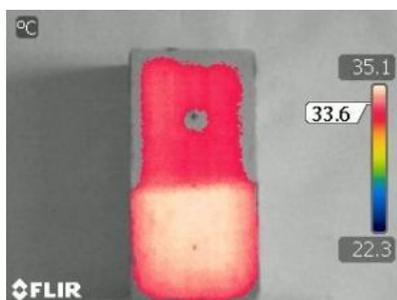
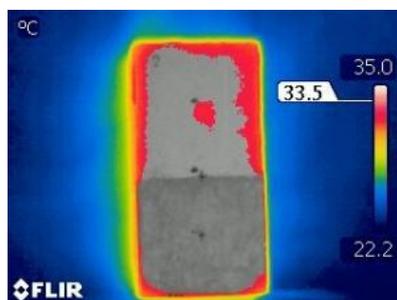
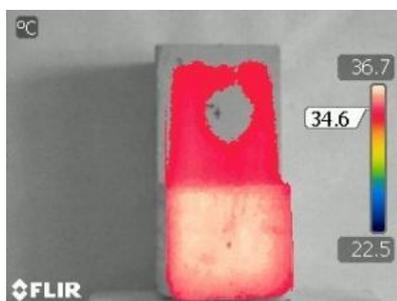
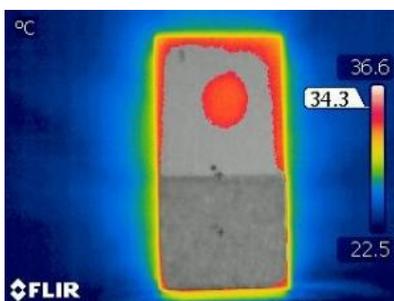
Figura 5.9 – CP1, grupo1, aderência completa, estufa, temp. mais altas.

Figura 5.10: –CP1, grupo1, aderência completa, estufa, temp. mais baixas.

Figura 5.11 – CP2, grupo1, EPS D = 2 cm, estufa, temp. mais altas.

Figura 5.12 – CP2, grupo1, EPS D = 2 cm, estufa, temp. mais baixas.

Figura 5.13 – CP3, grupo1, EPS D = 6 cm, estufa, temp. mais altas.

Figura 5.14 – CP3, grupo1, EPS D = 6 cm, estufa, temp. mais baixas.

Utilizando o aquecimento em estufa, observou-se certa dificuldade de observação dos danos com a função comum infravermelha normal da câmera. Então, foi necessário utilizar uma de suas funções especiais, chamada “fusão”. No momento da retirada dos corpos de prova da estufa, foram captadas duas imagens para o mesmo corpo de prova: a primeira (imagem à esquerda) mostra em imagem infravermelha apenas as temperaturas mais altas em relação àquela marcada na escala à direita da imagem, já a segunda imagem (à direita) captada apresenta as temperaturas mais baixas, conforme mostram as Figuras de 5.9 a 5.16.

Nota-se que é possível visualizar o dano, porém estes se apresentam nas imagens nos pontos de temperaturas mais baixas. Isto ocorre porque, após o início da troca de calor do corpo de prova com o ambiente, percebe-se que o ponto onde há a simulação de falta de aderência, se resfria mais rápido que o restante do bloco pois há perda de calor para o ambiente (ao contrário do que ocorre quando utilizado o aquecimento com a lâmpada incandescente). Como o fluxo de calor está no sentido concreto/PRFV, o EPS impede a passagem do calor do concreto para o PRFV, facilitando assim o resfriamento da superfície de PRFV. Observou-se que neste caso, o contorno não é tão nítido quanto o observado nas imagens em que os danos aparecem como pontos quentes e isto talvez pudesse ser um pouco melhorado se fosse aumentada a temperatura da estufa. Entretanto, deve-se notar que, comparando o aquecimento em estufa com o aquecimento por lâmpada infravermelha, a graduação de variação de temperatura nas imagens não varia entre esses aquecimentos. Isso significa que os corpos de prova atingiram praticamente a mesma temperatura, o que permite concluir que para uma melhor visualização do defeito é mais favorável que o aquecimento seja realizado por fluxo de calor no sentido PRFV/concreto.

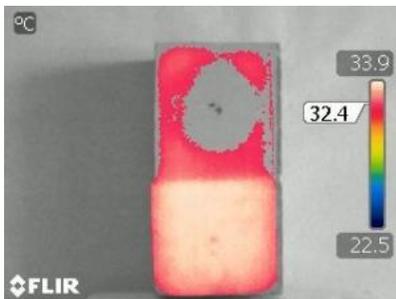
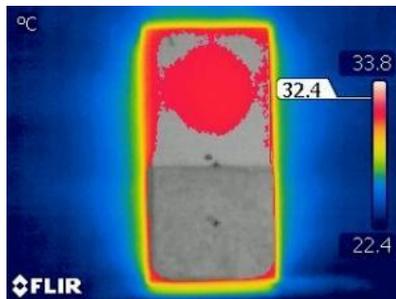
**Figura 5.15 – CP4, grupo1, EPS D = 10 cm, estufa, em fusão, temperaturas mais altas.**

**Figura 5.16 – CP4, grupo1, EPS D = 10 cm, estufa, em fusão, temperaturas mais baixas.**

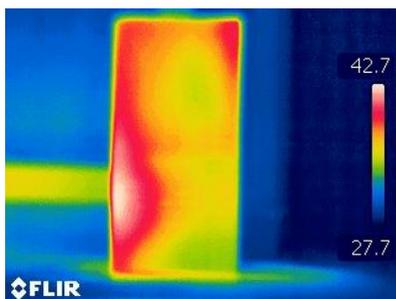
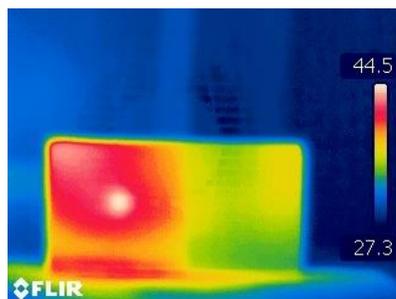
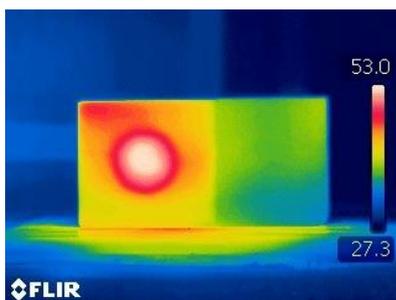
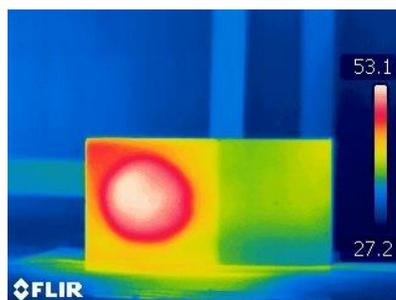
Figura 5.17 – CP1, grupo 1, aderência completa, aquecido por termoventilador.

Figura 5.18 – CP2, grupo 1, EPS D = 2 cm, aquecido por termoventilador.

Figura 5.19– CP3, grupo 1, EPS D = 6 cm, aquecido por termoventilador.

Figura 5.20 – CP4, grupo 1, EPS D=10 cm, aquecido por termoventilador.

Este equipamento mostrou grande potencial em aquecer as amostras, o que faz com que o dano possa ser visualizado com clareza. Contudo, o aquecimento se deu de forma desigual, o que pode induzir a

erros na interpretação da imagem. Por exemplo, poder-se-ia inferir que há um dano na parte inferior esquerda do CP1 (Figura 5.17). Nas demais imagens o canto superior esquerdo também mostra pontos de maior aquecimento, o que, talvez, poderia ser considerado como um dano menor, porém sabe-se que isso não representa a realidade. Entretanto, pode-se afirmar que quanto maior o dano, posicionando-se essa fonte da maneira correta na área analisada, melhor o resultado, já que nas Figuras 5.19 e 5.20 o contorno do disco de EPS aparece melhor delineado e o acúmulo de aquecimento do lado esquerdo superior é menos visível.

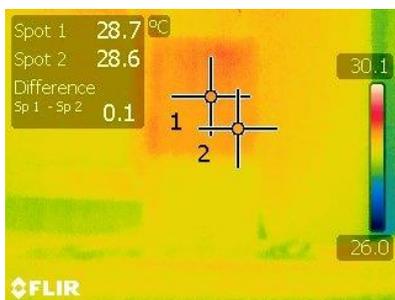
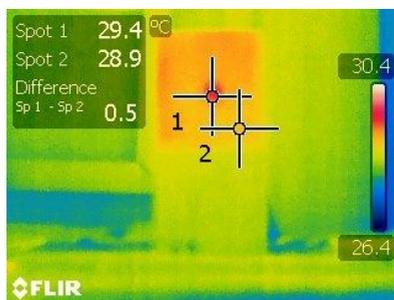
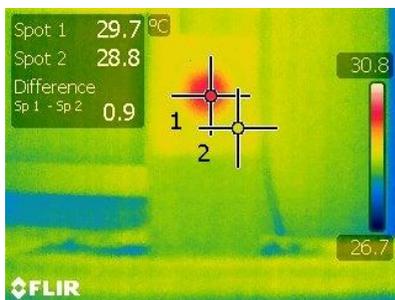
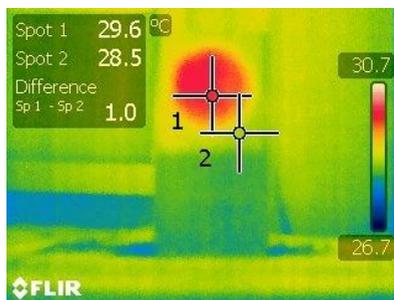
**Figura 5.21 – CP1, grupo 1, aderência completa, aquecido por lâmpada mista.**

**Figura 5.22 – CP2, grupo 1, EPS D = 2 cm, aquecido por lâmpada mista.**

**Figura 5.23 – CP3, grupo 1, EPS D = 6 cm, aquecido por lâmpada mista.**

**Figura 5.24 – CP4, grupo 1, EPS D = 10 cm, aquecido por lâmpada mista.**

Os testes para o aquecimento por lâmpada mista de mercúrio de alta pressão, são apresentados nas Figuras de 5.21 a 5.24.

Neste caso, a diferença de temperatura entre o ponto onde há o dano e o ponto externo a ele é pequena, e aumenta muito pouco conforme aumenta a dimensão do dano na amostra. Além disso, como sua emissão de calor não é muito alta, a imagem do dano perde um pouco de nitidez se comparada às imagens obtidas para as outras fontes de calor estudadas.

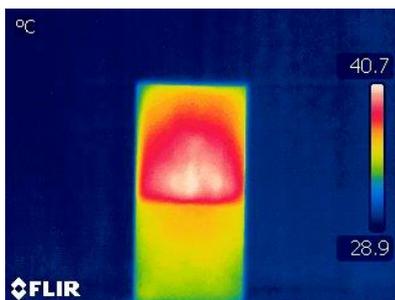
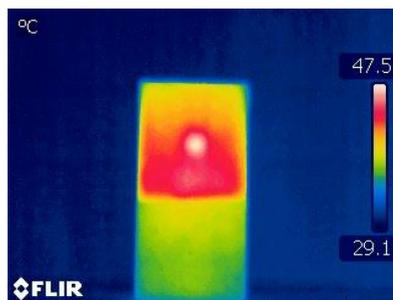
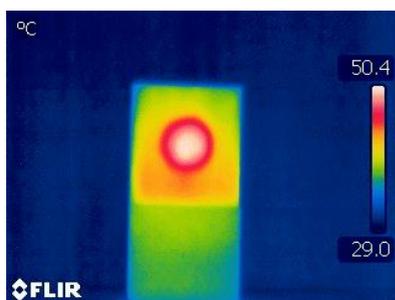
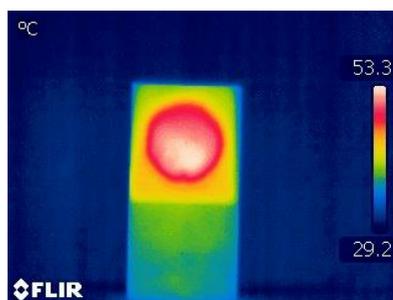
**Figura 5.25 – CP1, grupo 1, aderência completa, aquecido por aquecedor halógeno.**

**Figura 5.26 – CP2, grupo 1, EPS D = 2 cm, aquecido por aquecedor halógeno.**

**Figura 5.27 – CP3, grupo 1, EPS D = 6 cm, aquecido por aquecedor halógeno.**

**Figura 5.28 – CP4, grupo 1, EPS D = 10 cm, aquecido por aquecedor halógeno.**

O aquecimento das amostras por aquecedor halógeno, de acordo com Figuras 5.25 a 5.28, proporcionou a visualização do dano nas imagens infravermelhas muito semelhante àquela referente ao aquecimento com lâmpada incandescente. Entretanto, como estes equipamentos de aquecimento possuem formas diferentes a distribuição de calor variou um pouco como pode ser observado comparando as

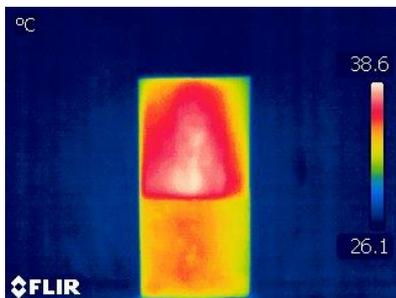
**Figura 5.29 – CP1, grupo 1, aderência completa, aquecido por soprador térmico.**

Já o aquecimento por soprador térmico também se caracteriza por ser do tipo localizado, porém neste caso, foi adotado o movimento linear (tipo “zig-zag”) em toda área da amostra a fim de proporcionar um aquecimento mais uniforme. As imagens infravermelhas referentes aos resultados desse tipo de aquecimento podem ser vistas nas Figuras de 5.29 a 5.32.

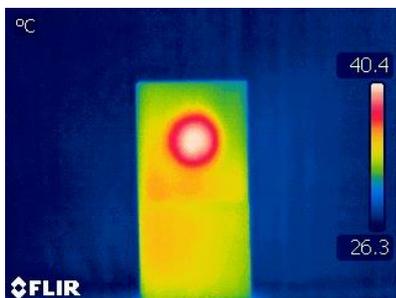
**Figura 5.30 – CP2, grupo 1, EPS D = 2 cm, aquecido por soprador térmico.**

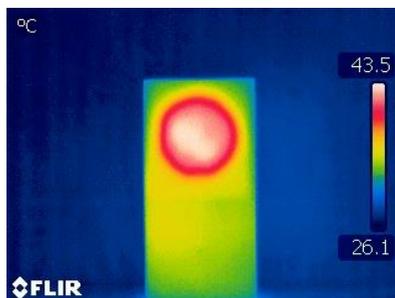
**Figura 5.31 – CP3, grupo 1, EPS D = 6 cm, aquecido por soprador térmico.**

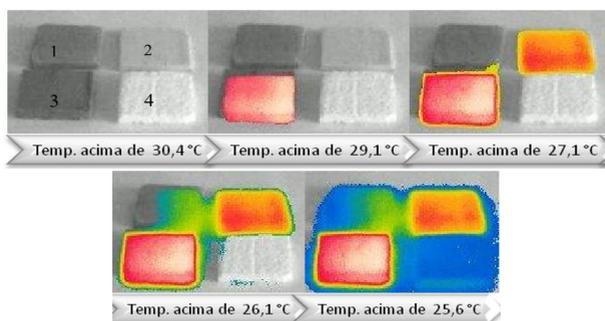
5.33, observa-se que a temperatura dos materiais varia mesmo tendo sido aquecidos de forma igual, o que aponta suas diferentes características térmicas. A resina epóxi mostrou uma maior capacidade de absorver o calor, em segundo lugar está o PRFV, em terceiro lugar a argamassa e por último o EPS. Como era esperado o EPS, sendo um isolante térmico, é o material com mais dificuldade de absorver calor.

**Figura 5.33 – Absorção de calor dos materiais 1) argamassa, 2) PRFV, 3) Resina epóxi, 4) EPS.**

Observa-se que em relação ao aquecimento, o aquecedor halógeno que também tem a proposta de aquecimento por área, mas o aquecimento por soprador térmico, além de ter aquecido menos a amostra, não permitiu visualizar a diferenciação notável entre a área de concreto e PRFV na amostra, como pode ser visto principalmente nas Figuras 5.32 e 5.33.

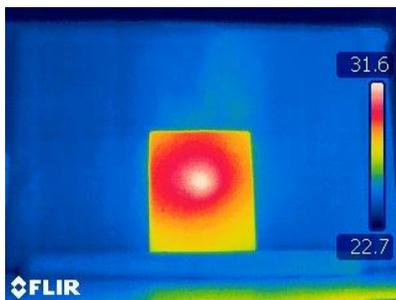
**Figura 5.34 – CP1, grupo 2, espessura 2 cm.**

Os resultados para as amostras do grupo 2 estão expostos nas Figuras de 5.34 a 5.39. Observou-se que a partir da espessura efetiva de 4 cm (Figura 5.36) de argamassa (ou 5 cm de espessura total do corpo

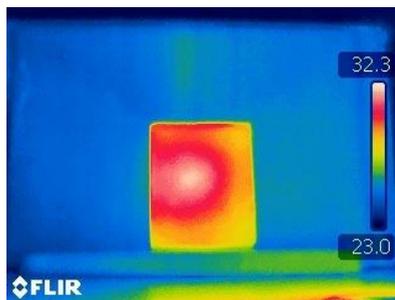
**Figura 5.35 – CP2, grupo 2, espessura 3 cm.**

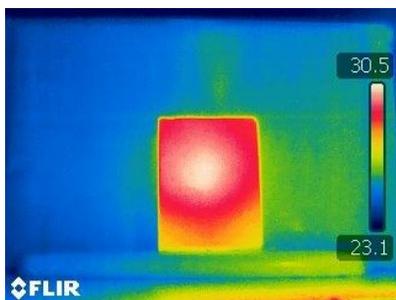
**Figura 5.36 – CP3, grupo 2, espessura 4 cm.**

de prova), a imagem revelou-se menos nítida que as anteriores e esta falta de nitidez cresceu com o aumento da camada de argamassa (ou profundidade do dano). Entretanto, cabe ressaltar que este resultado é válido para as condições do experimento: aquecimento com lâmpada incandescente e período de aquecimento. Para um tempo de aquecimento maior, por exemplo, pode-se inferir que a imagem infravermelha mostrasse o dano em uma profundidade ainda maior. Contudo, isso não significa que se pode aumentar o tempo de aquecimento de maneira indiscriminada esperando-se alcançar a profundidade de visualização desejada, pois um aquecimento excessivo pode acarretar, por exemplo, danos ao sistema PRFV, prejudicando a aderência bem como a resistência desse material e, conseqüentemente, enfraquecendo ou anulando sua função estrutural (ROBERT; BENMOKRANE, 2010).

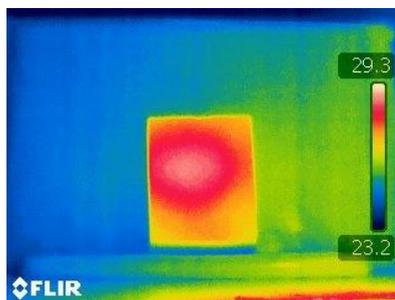
**Figura 5.37 – CP4, grupo 2, espessura 5 cm.**

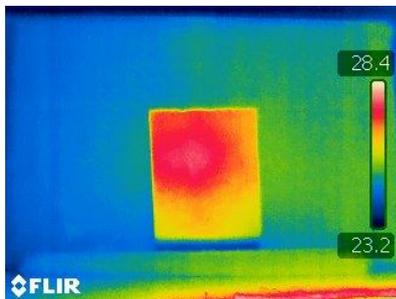
**Figura 5.38 – CP5, grupo 2, espessura 6 cm.**

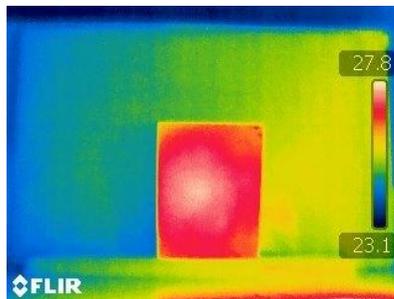
**Figura 5.39 – CP6, grupo 2, espessura 7 cm.**

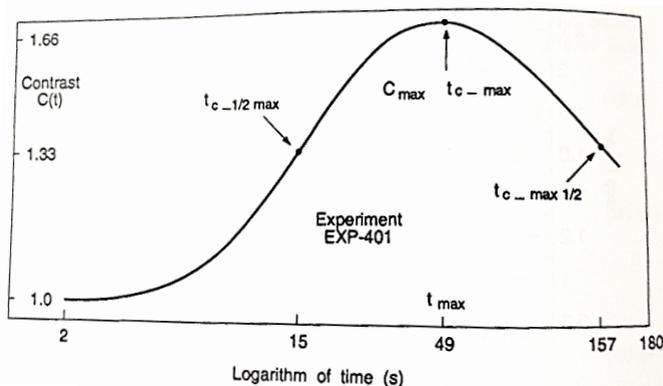
**Figura 6.1 – Exemplo de curva de evolução do contraste térmico experimental (MALDAGUE, 2001).**

Obtendo-se os valores de contraste térmico padrão é possível traçar um gráfico de forma a visualizar qual o melhor contraste de acordo com o tempo, conforme mostra a Figura 6.1.

Para elaboração dos gráficos de contraste térmico padrão em relação ao tempo é interessante utilizar a escala logarítmica de tempo por duas razões. Primeiramente, porque esta escala aumenta os intervalos de tempo iniciais. Isto permite avaliar eventos térmicos rápidos que ocorrem mais provavelmente no início da escala de tempo na evolução da curva. Segundo, porque com o passar do tempo o contraste térmico se enfraquece devido a difusão térmica que tende a uniformizar a distribuição de temperatura na superfície e então aumentam-se os ruídos dos dados. Intervalos de tempo mais largos contendo maior número de imagens, possibilitam o aumento da relação sinal-ruído sem, contudo, distorcer a curva de evolução de contraste

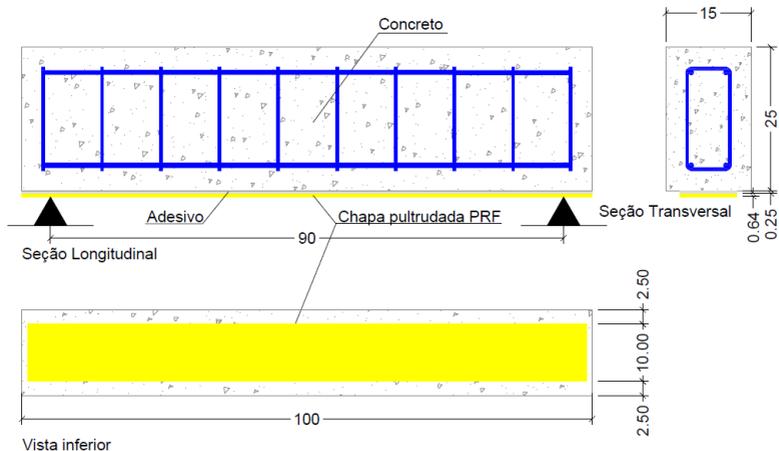
**Figura 6.2: Esquema de viga reforçada por chapa pultrudada de PRFC ou PRFV.**

O laminado de PRFC aderido à viga possui 10 cm de largura, 98 cm de comprimento e 0,12 cm de espessura. As chapas pultrudadas de PRFC e PRFV possuem mesma largura e comprimento, porém uma espessura de 0,64 cm. Outras informações sobre os reforços de PRF encontram-se na Tabela 6.2. Maiores detalhes sobre as vigas e seus reforços podem ser vistos nas Figuras 6.2 e 6.3.

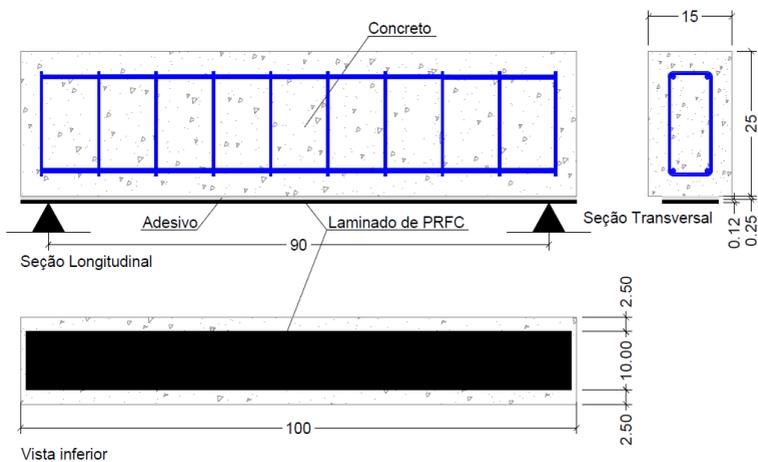
**Figura 6.3 – Esquema de viga reforçada por laminado de PRFC.**

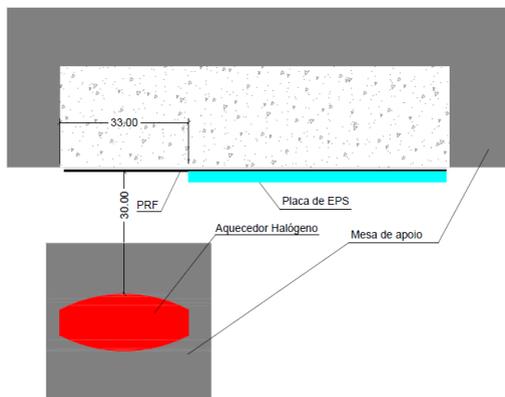
Vista Superior

**Figura 6.4 – Vista superior do esquema de aquecimento da extremidade esquerda da viga reforçada (medidas em cm)**

O aquecedor halógeno foi posicionado a 30 cm de distância e centralizado na área de 33 cm de comprimento da viga, sendo o restante da área da viga isolada com uma placa de EPS. As Figuras 6.4 e 6.5 demonstram com mais detalhes o posicionamento do aquecedor halógeno para o aquecimento.

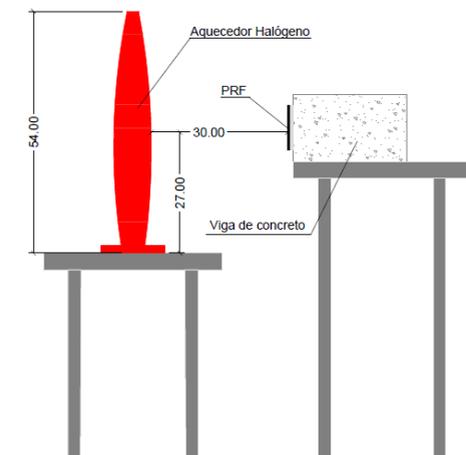
Vista Lateral Esquerda

**Figura 6.5: Vista lateral esquerda do esquema de aquecimento da extremidade da viga reforçada (medidas em cm).**

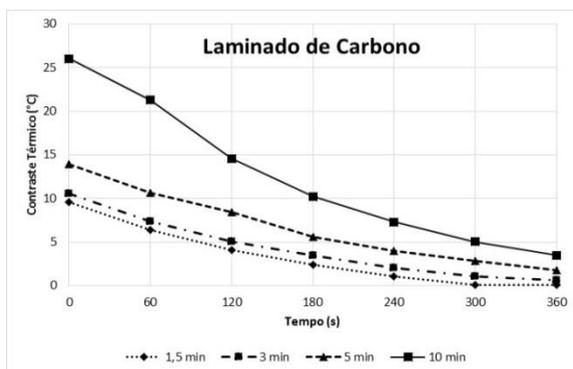
**Figura 6.6 – Gráfico do contraste absoluto ao longo do tempo para vigas reforçadas por laminado de carbono submetidas a diferentes tempos de aquecimento**

A seguir, nas Figuras de 6.6 a 6.8, são apresentados os gráficos referentes ao contraste térmico absoluto segundo a Equação 6.13, comparando os diferentes reforços e os diferentes tempos de aquecimento, sendo  $t$  o tempo despendido após cessar o aquecimento nas vigas, indicado em segundos.

Observa-se em todos os gráficos a queda progressiva do contraste absoluto para todos os casos. Isso significa que a área delaminada apresentou uma elevação de temperatura maior do que a mesma área para uma viga idêntica e intacta e esta elevação de temperatura cai com o passar do tempo a partir de quando cessa o aquecimento na amostra.

Outro ponto importante refere-se a comparação do contraste térmico entre os reforços. Observou-se que a viga reforçada com laminado de carbono apresenta uma maior elevação de temperatura nos locais de delaminação, em segundo lugar aparece o reforço de pultrudado de vidro e por último o pultrudado de carbono. É interessante notar que os dois materiais de composição de carbono, apresentam comportamentos distintos em relação ao contraste. Contudo, este comportamento está associado à profundidade e/ou extensão da delaminação.

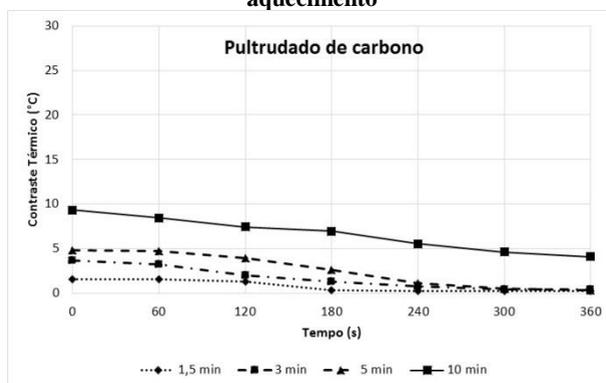
**Figura 6.7 – Gráfico do contraste absoluto ao longo do tempo para vigas reforçadas por pultrudado de carbono comparando diferentes tempos de aquecimento**

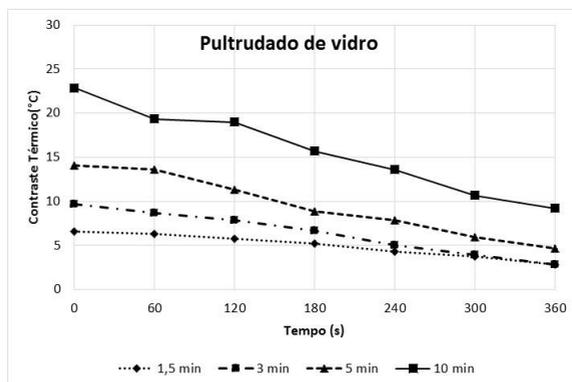
**Figura 6.8 – Gráfico do contraste absoluto ao longo do tempo para vigas reforçadas por pultrudado de vidro comparando diferentes tempos de aquecimento**

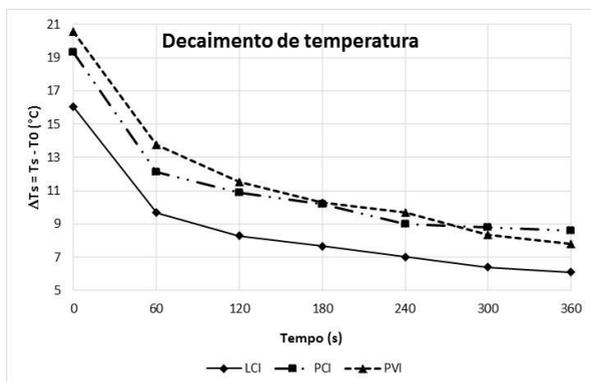
No gráfico da Figura 6.9 é apresentada a variação da temperatura ( $\Delta T_s$ , vide segunda parcela da Equação 6.13) ao longo do tempo para as vigas reforçadas intactas (que se refere à área não defeituosa) e demonstra que o laminado de carbono possui uma curva apenas um pouco inferior à curva dos materiais pultrudados em se tratando de difusão de calor.

**Figura 6.9 – Gráfico do decaimento de temperatura ao longo do tempo para a vigas intactas (LCI, PCI e PVI).**

Isso indica que os três tipos de reforços analisados conseguem absorver e dispersar o calor de maneira quase similar e que, portanto, o resultado tão pouco expressivo do contraste térmico para a viga reforçada com pultrudado de carbono não se deve à composição do material, mas sim ao fato de a delaminação para a viga PCR ter sido em menor profundidade e extensão em comparação com as outras vigas, ou seja, o reforço de pultrudado de carbono está menos destacado da viga. Isso pode ter ocorrido já que a delaminação não pôde ser completamente controlada no experimento considerando a ruptura parcial das vigas.

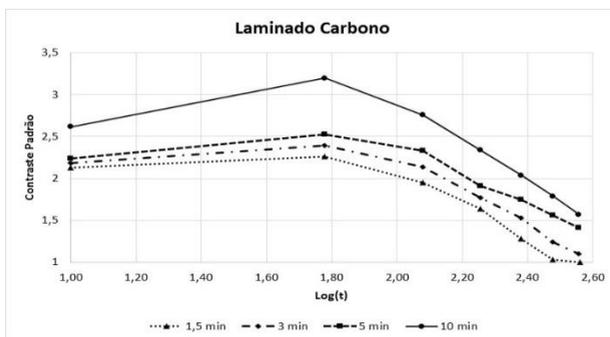
**Figura 6.10 – Gráfico do contraste padrão ao longo do tempo para vigas reforçadas com laminado de carbono comparando diferentes tempos de aquecimento.**

Nas Figuras de 6.10 a 6.12 são apresentados os gráficos de contraste padrão (*standard contrast*) pelo logaritmo do tempo em segundos para cada tipo de reforço e tempo de aquecimento.

Pelos gráficos é possível notar que para todos os casos o maior contraste térmico padrão ocorre para o aquecimento de 10 minutos. Para a viga reforçada com laminado de carbono, o melhor contraste ocorre após o primeiro minuto em que cessa o aquecimento (Figura 6.10) e um comportamento semelhante é observado para reforço pultrudado de carbono (Figura 6.11). Já para o reforço pultrudado de vidro, o contraste térmico maior aparece para o segundo minuto após a retirada do aquecimento (Figura 6.12).
