MARIANA MARTINO CALDEIRA

**APLICAÇÃO DA TERMOGRAFIA INFRAVERMELHA PARA  
IDENTIFICAÇÃO DE DANOS NA ADERÊNCIA ENTRE  
CONCRETO E POLÍMERO REFORÇADO COM FIBRAS**

Tese submetida ao Programa de Pós-Graduação em Engenharia Civil - PPGEC da Universidade Federal de Santa Catarina, como parte dos requisitos para obtenção do Título de Doutor em Engenharia Civil.

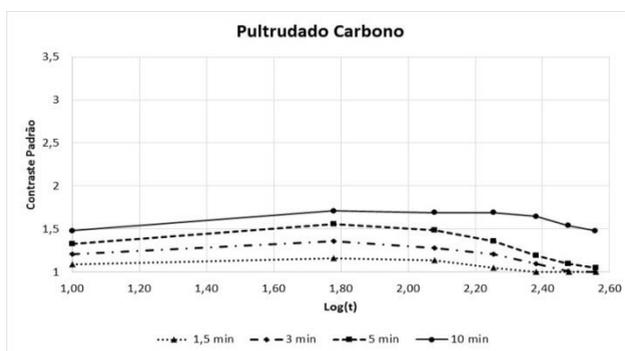
**Figura 6.11 – Gráfico do contraste absoluto ao longo do tempo para vigas reforçadas com laminado de carbono comparando diferentes tempos de aquecimento**

Nas Figuras de 6.10 a 6.12 são apresentados os gráficos de contraste padrão (*standard contrast*) pelo logaritmo do tempo em segundos para cada tipo de reforço e tempo de aquecimento.

Pelos gráficos é possível notar que para todos os casos o maior contraste térmico padrão ocorre para o aquecimento de 10 minutos. Para a viga reforçada com laminado de carbono, o melhor contraste ocorre após o primeiro minuto em que cessa o aquecimento (Figura 6.10) e um comportamento semelhante é observado para reforço pultrudado de carbono (Figura 6.11). Já para o reforço pultrudado de vidro, o contraste térmico maior aparece para o segundo minuto após a retirada do aquecimento (Figura 6.12).

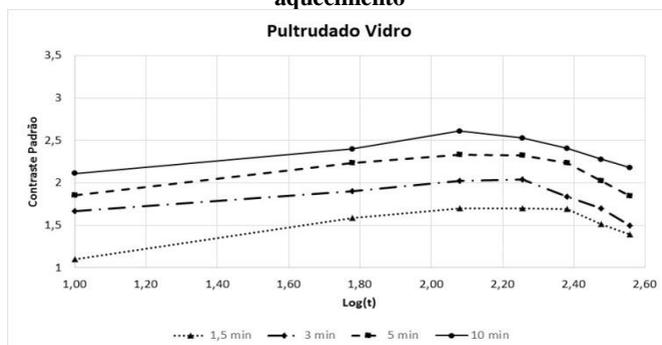
**Figura 6.12 – Gráfico do contraste absoluto ao longo do tempo para vigas reforçadas com laminado de carbono submetidas a diferentes tempos de aquecimento**

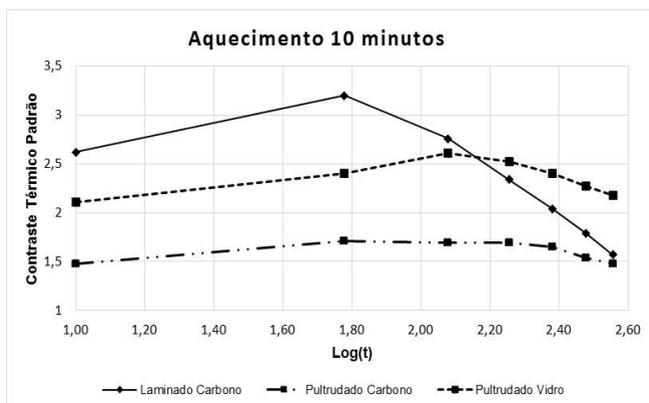
O gráfico da Figura 6.13 compara o contraste padrão para os diferentes tipos de reforços quando é aplicada uma excitação térmica durante 10 minutos e mostra que o laminado de carbono apresenta o maior contraste, porém a queda do contraste ao longo do tempo se dá mais rapidamente para este material do que para os materiais pultrudados.

**Figura 6.13 – Gráfico do contraste padrão ao longo do tempo para aquecimento de 10 minutos comparando os diferentes tipos de reforços.**

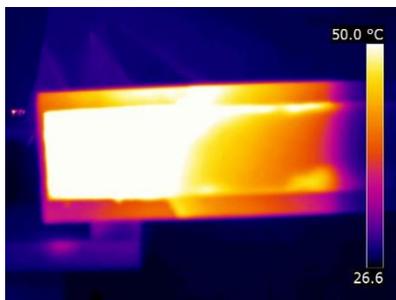
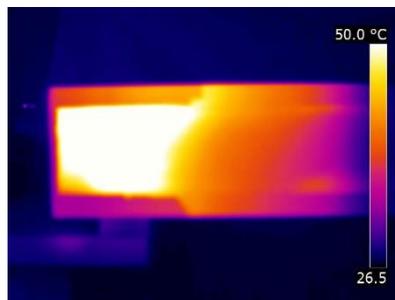
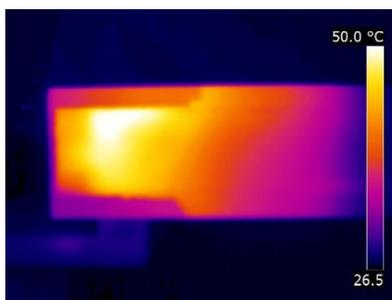
**Figura 6.14** – Imagem infravermelha da viga LCR imediatamente após cessar o aquecimento.

**Figura 6.15** – Imagem infravermelha da viga LCR 1 minuto após cessar o aquecimento (imagem ideal).

**Figura 6.16** – Imagem infravermelha da viga LCR 2 minutos após cessar o aquecimento

Nas Figuras de 6.14 a 6.23, são apresentadas as imagens infravermelhas citadas anteriormente, nomeadas aqui de “imagens ideais”, comparando-as às imagens anteriores e posteriores em relação ao tempo.

Nota-se que visualmente a diferença entre uma imagem infravermelha anterior e posterior à “imagem ideal” é praticamente nula em alguns casos e por isso o cálculo do contraste térmico é tão importante para a escolha correta da imagem, especialmente em análises quantitativas.

Tal como foi constatado pelo cálculo do contraste térmico, a delaminação para a viga PCR mostrou-se mais sutil quando comparada às delaminações das vigas LCR e PVR.

As imagens infravermelhas das Figuras de 6.14 a 6.23 demonstram com clareza a área de delaminação das vigas o que não pode ser visto a olho nu, conforme mostram as fotografias das Figuras 6.24, 6.25 e 6.26.

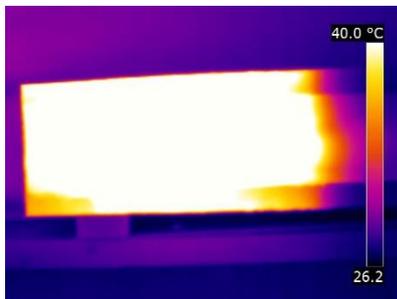
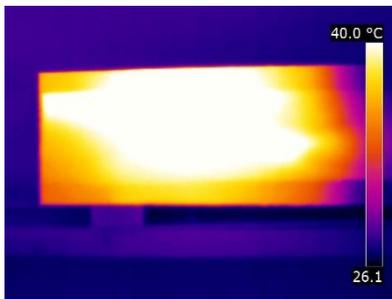
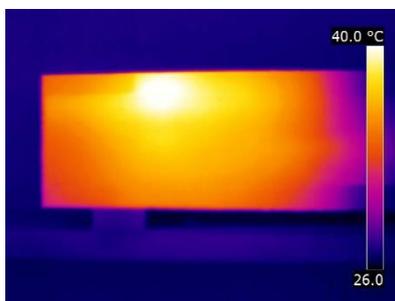
**Figura 6.17 – Imagem infravermelha da viga PCR imediatamente após cessar o aquecimento.**

**Figura 6.18 – Imagem infravermelha da viga PCR 1 minuto após cessar o aquecimento (imagem ideal).**

**Figura 6.19 – Imagem infravermelha da viga PCR 2 minutos após cessar o aquecimento.**

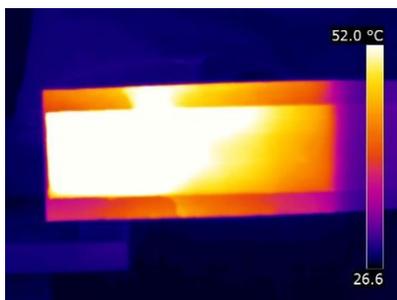
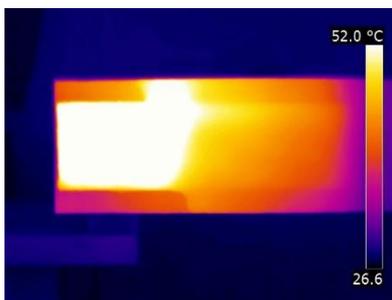
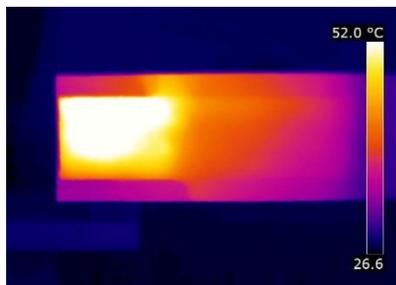
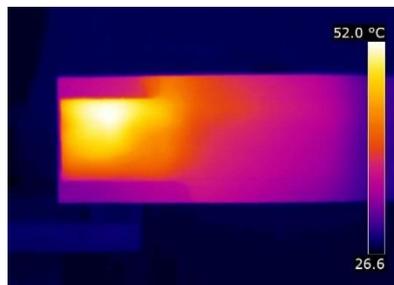
**Figura 6.20 – Imagem infravermelha da viga PVR imediatamente após cessar o aquecimento.**

**Figura 6.21 – Imagem infravermelha da viga PVR 1 minuto após cessar o aquecimento.**

**Figura 6.22 – Imagem infravermelha da viga PVR 2 minutos após cessar o aquecimento (imagem ideal).**

**Figura 6.23 – Imagem infravermelha da viga PVR 3 minutos após cessar o aquecimento.**

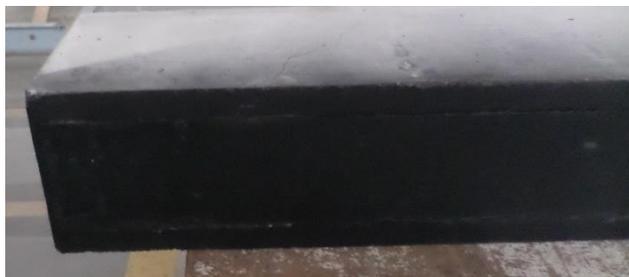
**Figura 6.24 – Imagem fotográfica da viga LCR, lado esquerdo, na qual não se visualiza a delaminação a olho nu.**

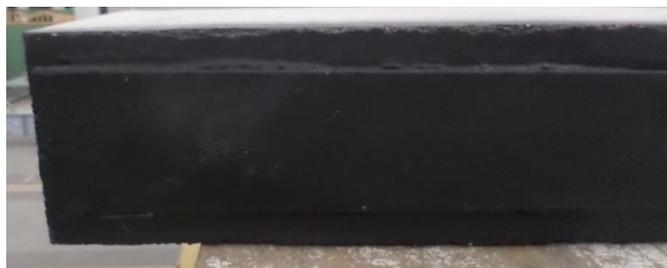
**Figura 6.25 – Imagem fotográfica da viga PCR, lado esquerdo, na qual não se visualiza a delaminação a olho nu.**

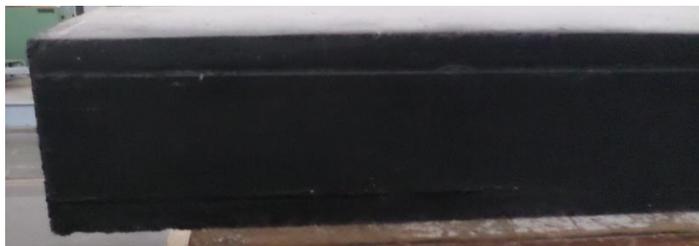
**Figura 6.26 – Imagem fotográfica da viga PVR, lado esquerdo, na qual não se visualiza a delaminação a olho nu.**

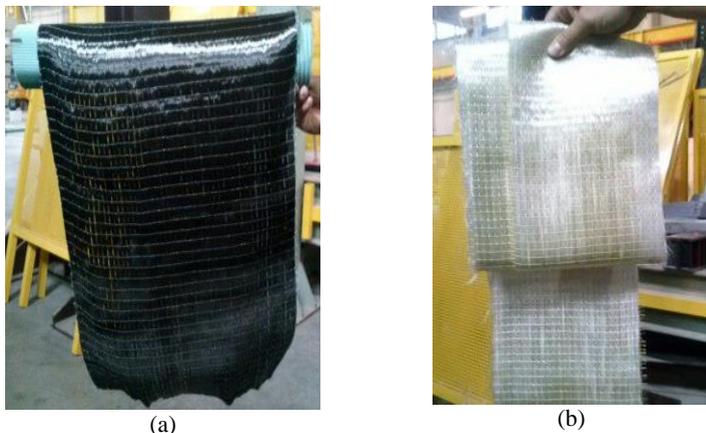
**Figura 7.1 – Mantas unidirecionais: (a) Fibra de carbono; (b) Fibra de vidro.**

Para proceder ao experimento, oito amostras de concreto de 40 x 40 cm e 35 cm de espessura foram reforçadas por manta de polímero reforçado com fibras. Mantas unidirecionais de PRFC (polímero reforçado com fibras de carbono) e de PRFV (polímero reforçado com fibras de vidro) foram usadas como reforço (demonstradas na Figura 7.1) e como matrizes de colagem foram utilizadas a cimentícia e a epoxídica cujas características estão dispostas na Tabela 7.1.

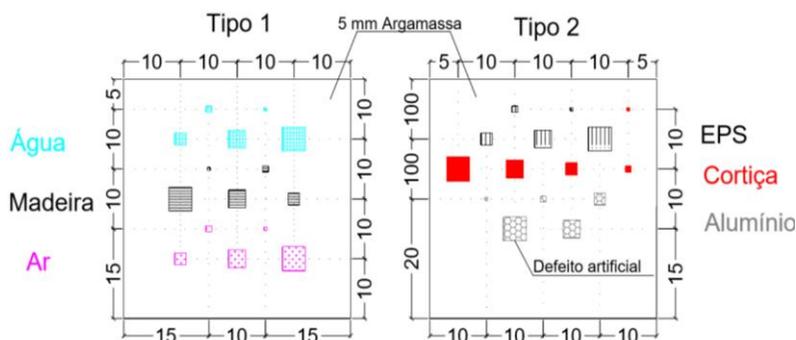
**Figura 7.2 – Amostras em concreto moldadas na superfície com 5mm de espessura de argamassa antes de serem reforçadas pela mesma manta de PRF (dimensões em cm).**

Estes danos artificiais foram feitos de água, ar, poliestireno expandido (EPS), cortiça e alumínio em forma quadrada. Todos possuem a mesma espessura de 0,5 cm e cinco dimensões diferentes: 0,5x0,5; 1,0x1,0; 2,0x2,0; 3,0x3,0 e 4,0x4,0 cm. Para cada duas amostras foram utilizados o mesmo tipo de reforço e o mesmo tipo de matriz para 6 tipos diferentes de defeitos, sendo que cada defeito possui 5 dimensões diferentes. Os defeitos foram distribuídos na superfície da amostra a ser monitorada (vide Figuras 7.2 e 7.3).

O arranjo e posição dos defeitos artificiais além de outros detalhes sobre as amostras antes e depois de inserido os defeitos são mostrados nas Figuras 7.2 e 7.3. A denominação de cada amostra está descrita na Tabela 7.2.

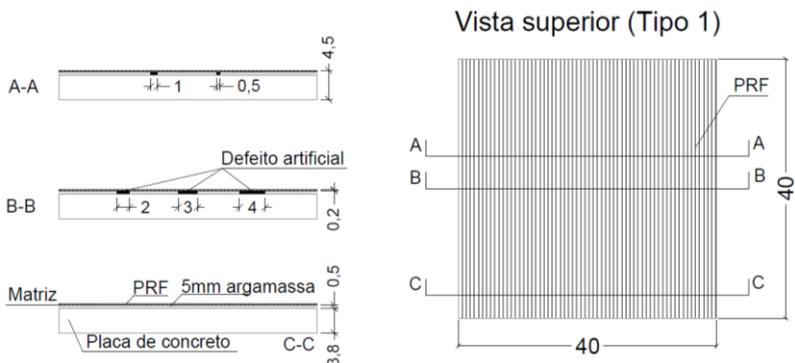
**Figura 7.3 – Amostra após o reforço com PRF (usando como exemplo o Tipo 1). PRF podendo ser PRFC ou PRFV. Matriz podendo ser epoxídica ou cimentícia (dimensões em cm).**

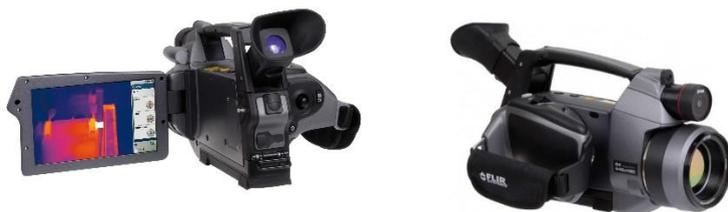
**Figura 7.4 – Câmera FLIR P620, utilizada nesta etapa experimental.**

A câmara infravermelha utilizada para captar as imagens era da marca FLIR, modelo P620, tal como ilustra a Figura 7.4, sendo suas características expostas na Tabela 7.3.

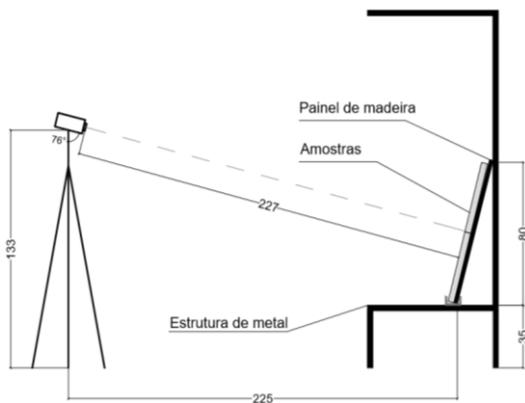
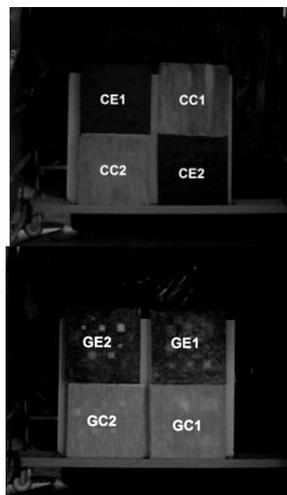
**Figura 7.5 – Posição da câmera infravermelha à esquerda e imagens das amostras à direita (dimensões em cm).**

A câmara infravermelha foi posicionada em um tripé a uma altura de 1,33m e distante 2,25 m do painel de madeira inclinado, onde estava localizado o grupo de amostras. A Figura 7.5 mostra os detalhes do posicionamento.

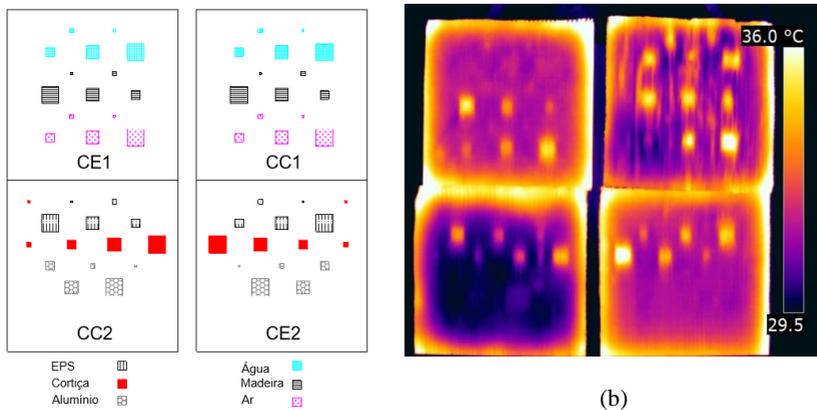
**Figura 7.6 – Amostras reforçadas com PRFC: (a) Posição dos defeitos. (b) Imagem infravermelha após o ajuste do nível de temperatura pelo programa *FLIR Quick Report*.**

Pela observação das imagens infravermelhas, foi possível identificar na maioria dos casos onde se encontravam os defeitos artificiais (vide Figuras 7.6(b) e 7.7(b)).

Após a análise das imagens das Figuras 7.6(b) e 7.7(b) e Tabelas 7.4 e 7.5 observam-se algumas conclusões comuns aos dois grupos. Para ambos os grupos os defeitos artificiais em alumínio não foram detectados. Isto ocorre porque o alumínio é um material de alta condutividade térmica comparado aos outros materiais utilizados neste experimento. Tal fato possibilita uma condução de calor imediata através da amostra. Conseqüentemente, a superfície imediatamente acima do defeito não acumula calor e então a imagem infravermelha não acusa áreas com não homogeneidade de temperatura nestas áreas.

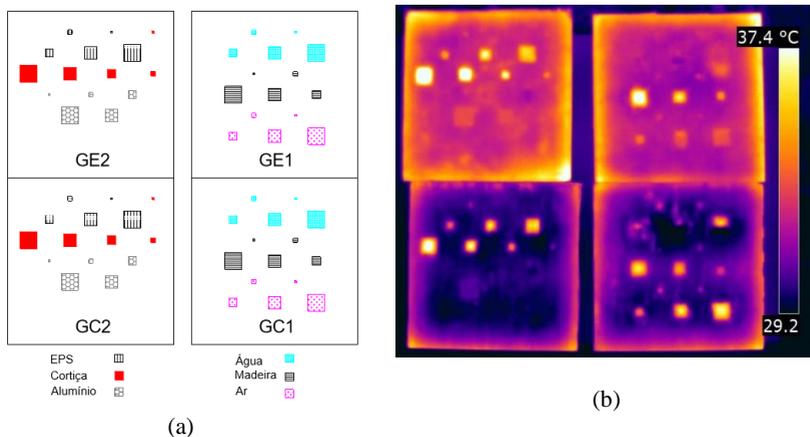
**Figura 7.7 – Amostras reforçadas com PRFC: (a) Posição dos defeitos. (b) Imagem infravermelha após o ajuste do nível de temperatura pelo programa *FLIR Quick Report*.**

Nesta mesma amostra (GC1), o defeito de água de 3 cm aparece como uma área mais fria sem definição de bordas (Figura 7.7 (b), segunda linha da amostra GC1), o que parece a fuga da água pelas bordas ficando aprisionada depois da secagem da resina epóxi.

Por outro lado, alguns defeitos de água na amostra CC1 são evidentes no termograma mesmo estando vazios. Neste caso, observou-se que a matriz cimentícia absorveu a água o que diluiu sua colagem. O resultado são as áreas mais aquecidas em forma de tiras verticais que representam que o reforço não foi adequadamente aderido. Devido a esta mesma razão, os defeitos de 0,5cm e 1 cm da amostra GC1 não possuem água dentro e podem ser vistos assim como os defeitos de ar.

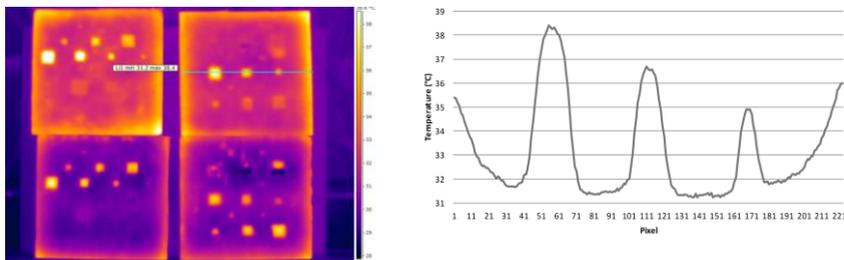
**Figura 7.8 – Perfil de temperatura sobre 3 defeitos de madeira na amostra GE1 (ao longo da linha à esquerda do termograma).**

Examinando as áreas suspeitas e usando o programa *FLIR Quick Report* o perfil térmico de temperaturas foi obtido a partir das imagens infravermelhas. Então, foi possível calcular a temperatura linear para cada pixel da imagem. Considerando que cada pixel representa uma certa medida real, os dados do perfil de temperatura podem produzir um gráfico de Temperatura x Posição, como mostra a Figura 7.8.

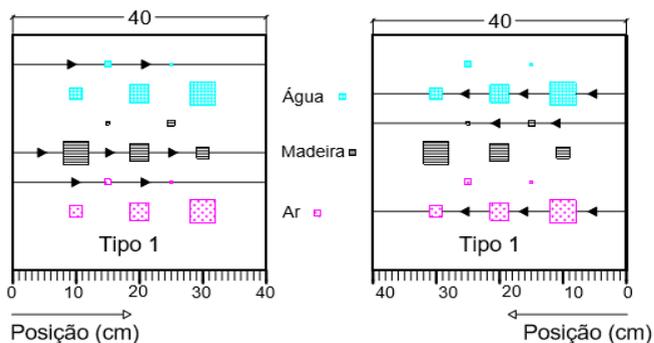
**Figura 7.9: Direção e dimensão dos perfis de temperatura para amostras do Tipo 1.**

As Figuras 7.9 e 7.10 apresentam a direção e a dimensão dos perfis de temperatura bem como a direção e posição dos defeitos nas amostras. A direção foi escolhida classificando os defeitos do maior para o menor.

Cada linha foi desenhada por todo o comprimento da amostra. Como se sabe que cada placa possui 40 cm de comprimento horizontal, a dimensão dos defeitos pode ser obtida simplesmente dividindo-se 40 cm pelo número de pixels que compreende o comprimento da linha na imagem infravermelha.

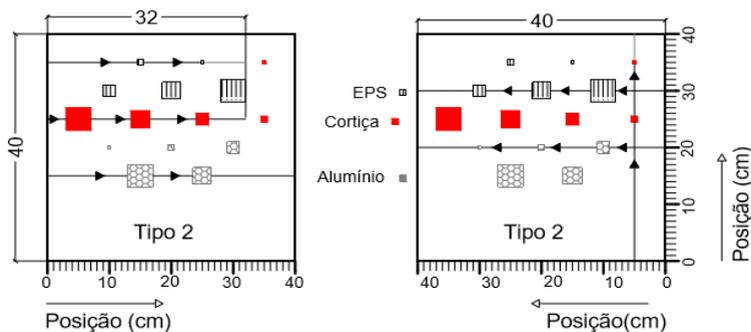
**Figura 7.10: Direção e dimensão dos perfis de temperatura para amostras do Tipo 2.**

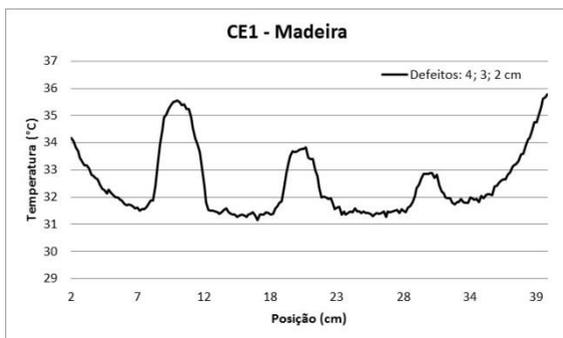
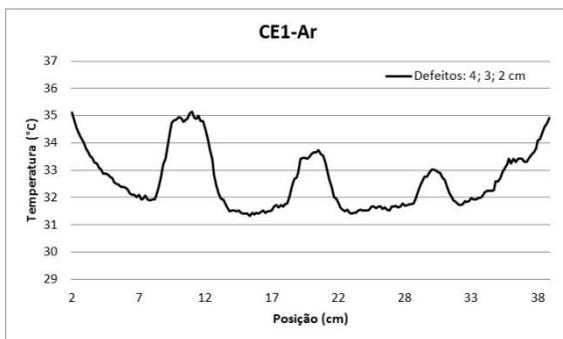
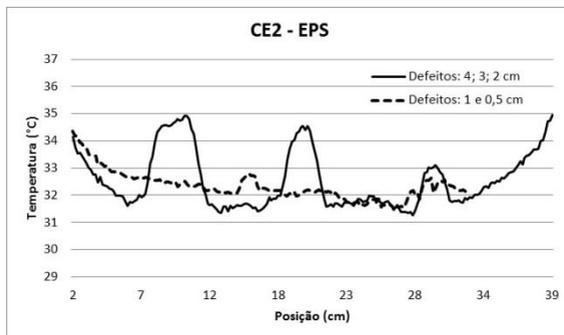
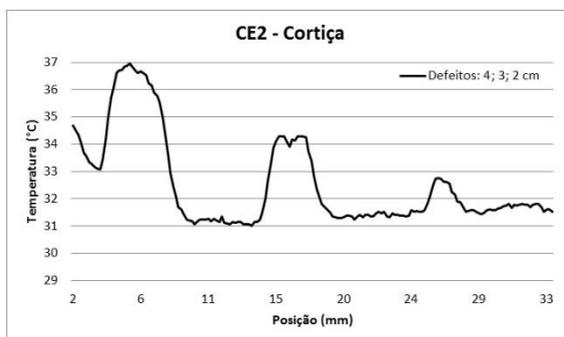
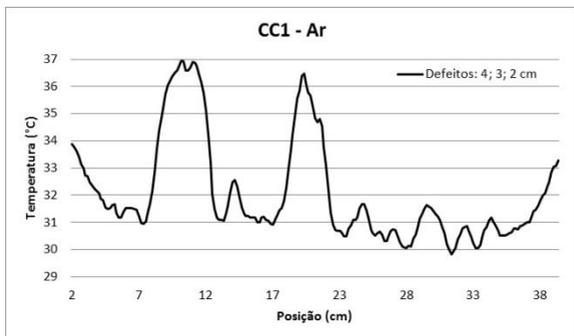
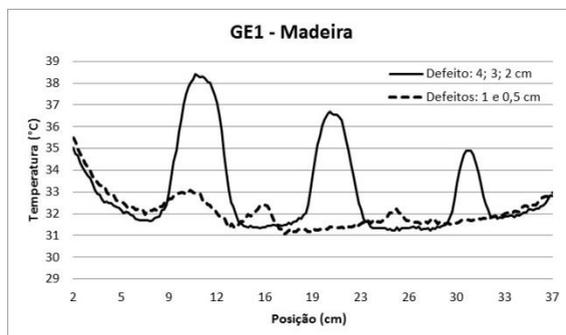
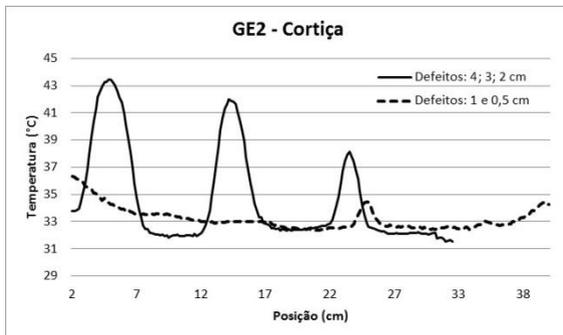
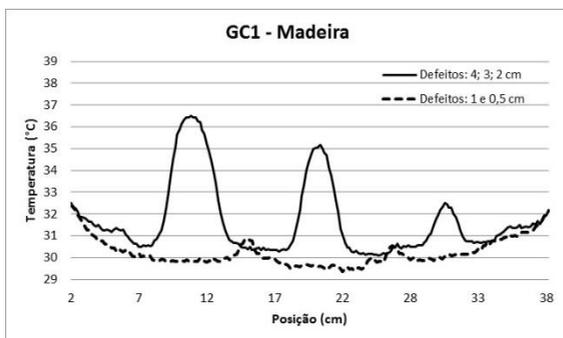
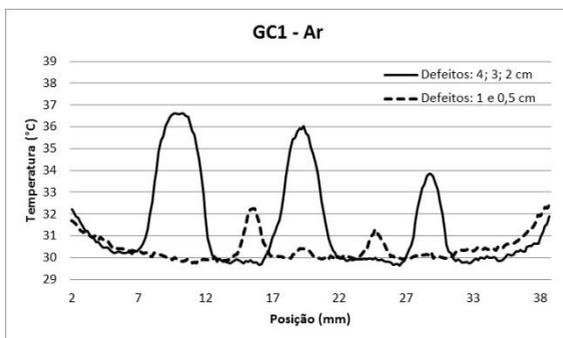
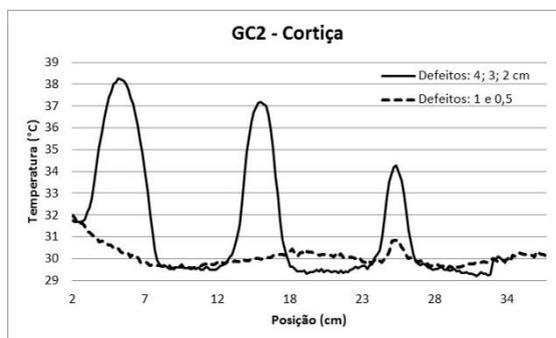
A maioria dos gráficos indicam o mesmo comportamento: há um aumento de temperatura nas bordas das placas e há uma elevação da curva dos gráficos, que representam um aumento na temperatura, onde estão localizados os defeitos artificiais. Além disso, considerando o mesmo material, observa-se que quanto maior a dimensão do defeito, maior é o pico do gráfico.

Os gráficos obtidos para cada defeito a partir dos perfis de temperatura são apresentados nas Figuras de 7.11 a 7.26, exceto para defeitos que não podem ser vistos nos termogramas e todos os defeitos de água cujas análises foram apenas visuais, assim como analisado anteriormente.

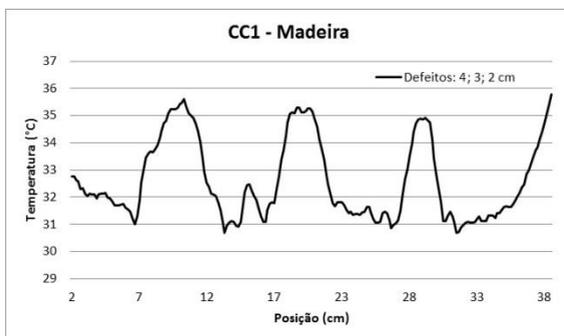
**Figura 7.15 – Gráfico perfil de temperatura, defeitos de madeira, CC1**

Entretanto, alguns gráficos não seguem este padrão. Na Figura 7.15 (amostra CC1, defeito de madeira), os picos do gráfico alcançam a mesma altura. Isto pode ser explicado pelo vazamento de água na amostra CC1, de onde deveria ser o defeito de água. A água que vazou desta cavidade umedeceu os defeitos de madeira de 4, 3 e 2 cm. Como a água possui um alto calor específico, a mesma quantidade de calor faz com que a temperatura alcance aproximadamente o mesmo valor nestes defeitos de dimensões diferentes.

Além disso, os gráficos das Figuras 7.15, 7.17 e 7.18 apresentam picos em locais onde não foram inseridos defeitos inicialmente, então pode-se inferir que nestes pontos houve uma falha de colagem.

As medidas calculadas para defeitos de 2, 3 e 4 cm mostraram boa concordância com a medida real, em geral, exceto para os defeitos de madeira da amostra CC1 (Tabela 7.9). Como mencionado anteriormente, a água que vazou diluiu a matriz cimentícia acima dos defeitos de madeira o que causou descolamento do reforço. O PRFC descolou ao redor dos defeitos de madeira criando vazios (representados pelas áreas mais aquecidas na Figura 7.6) amentando a temperatura próximo às bordas dos defeitos. Este descolamento foi refletido como aumento de temperatura ao redor dos defeitos e consequentemente a curva dos gráficos também ficou alterada o que aumentou o valor calculado.

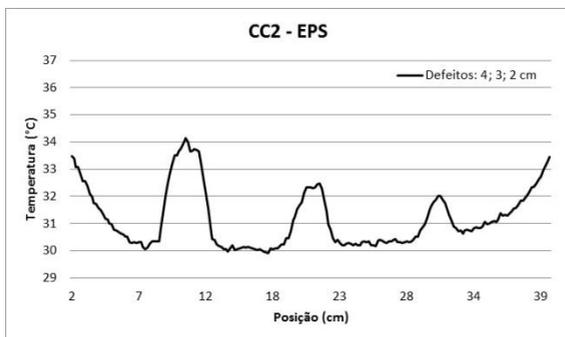
Figura 7.17 – Gráfico perfil de temperatura, defeitos de EPS, CC2

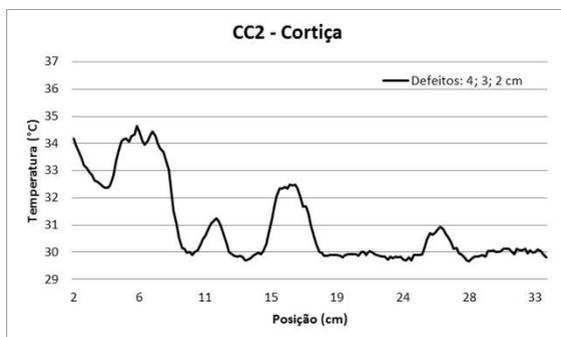
Figura 7.18 – Gráfico perfil de temperatura, defeitos de cortiça, CC2

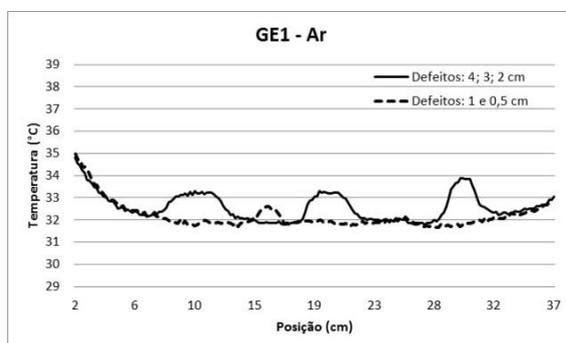
Figura 7.20 – Gráfico perfil de temperatura, defeitos de ar, GE1

Na Figura 7.20 (amostra GE1, defeitos de ar), observa-se uma diminuição do pico no gráfico para os defeitos de 4 e 3 cm, o que pode ser atribuído às variações de espessura na cavidade do defeito artificial devido a imperfeições na argamassa.

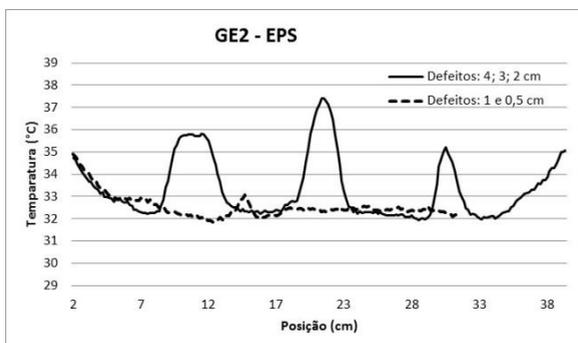
Figura 7.21 – Gráfico perfil de temperatura, defeitos de EPS, GE2

Na Figura 7.21 (amostra GE2, defeito de EPS), o defeito de EPS de 4 cm apresentou um pico no gráfico mais baixo do que para o de 3 cm. A razão para o ocorrido se deve a fragilidade deste material, pois sua espessura pode diminuir quando manuseado. O mesmo pode ter

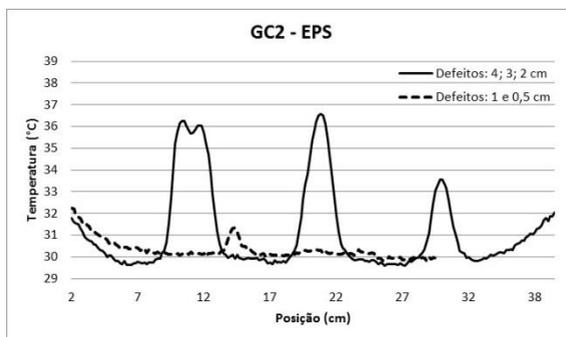
Figura 7.25 – Gráfico perfil de temperatura, defeitos de EPS, GC2

ocorrido no gráfico da Figura 7.25 (amostra GC2, defeito de EPS) para o defeito de 4 cm.

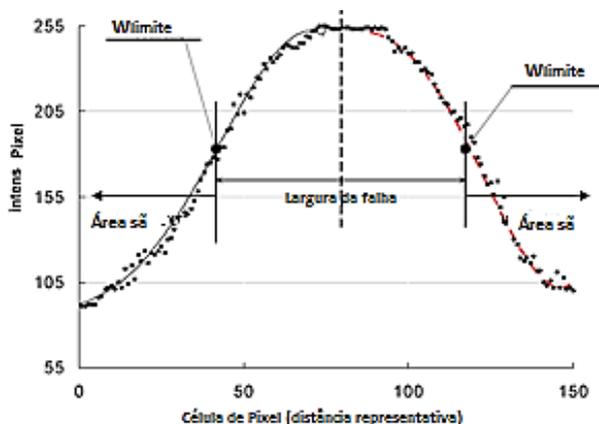
Figura 7.27: Largura real do defeito, baseando-se no pico do gráfico (LAI et al., 2009 - Adaptado).

A Figura 7.27 mostra onde as reais bordas dos defeitos realmente estão.

Por isso, para que seja determinado o tamanho do defeito (ou a largura da falha, assim como indicado na Figura 7.27) a localização das bordas ( $w_{limite}$ ) deve ser determinada com precisão.

Quando a curva Temperatura *versus* Posição (ou *Pixel intensity versus Pixel Cell*, como na Figura 7.27) está aumentando, sua tangente começa positiva, atingindo o valor zero no máximo e finalmente tornando-se negativa na parte descendente. De acordo com este comportamento, o vetor  $TAN$  pode ser dividido em duas matrizes nomeadas aqui de  $TAN1$  (Equação 7.7) e  $TAN2$  (Equação 7.8).

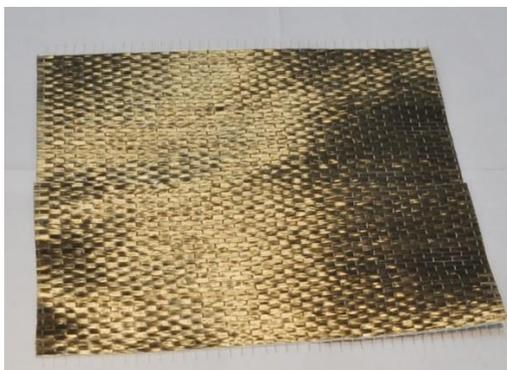
**Figura 0.1 – Manta unidirecional de PRFB**

Para realizar este experimento, foram moldadas 3 vigas de concreto reforçadas em uma das faces com mantas de PRFC, PRFV e PRFB coladas por resina epoxídica e ainda uma placa em concreto reforçada por PRFB colada por matriz cimentícia. Cada viga possui seção transversal de 10 x 10 cm e comprimento de 100 cm (Figura 8.2) enquanto a placa de concreto possui espessura de 3,8 cm e medidas de 40 x 22 cm (Figura 8.3). As matrizes de colagem bem como as mantas de PRFC e PRFV (Figura 7.1) possuem as mesmas características daquelas utilizadas no experimento do capítulo 7. A manta de PRFB está apresentada na Figura 8.1.

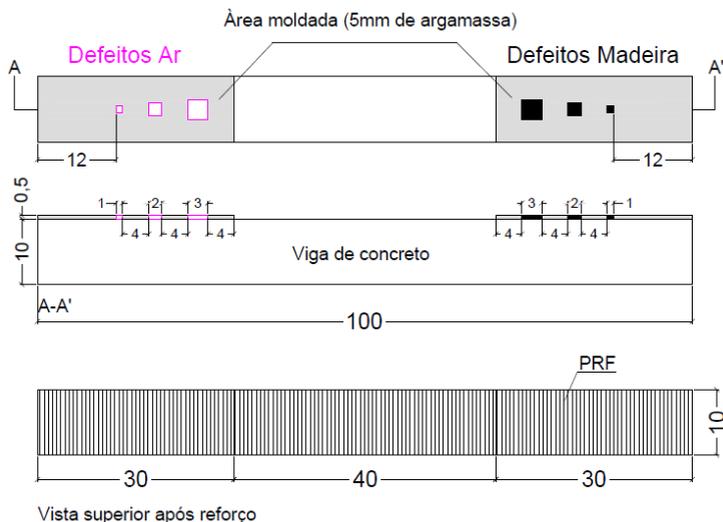
**Figura 0.2 – Vista superior e corte AA' da viga antes do reforço e vista superior após o reforço (viga CE, GE ou BE). Dimensões em cm.**

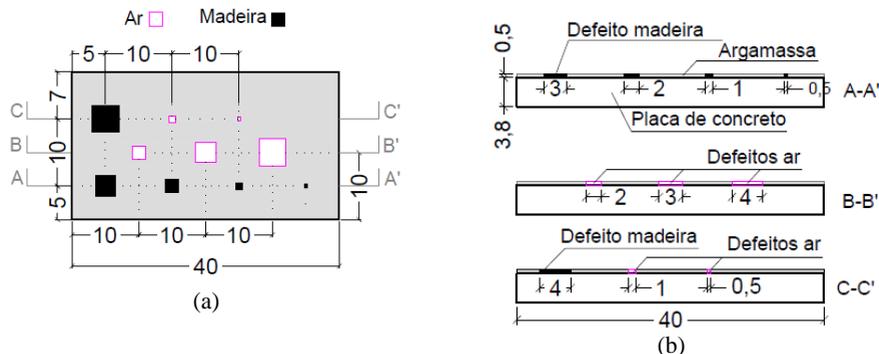
**Figura 0.3 – Amostra BC: (a) vista superior, (b) cortes AA', BB' e CC' da placa de concreto antes da colagem da manta de PRFB (dimensões em cm).**

As dimensões dos defeitos artificiais foram escolhidas para análise baseando-se nas recomendações da CNR-DT 200 R1/2013, que definem critério de aceitação para defeitos de colagem de reforço em concreto. De acordo com esta norma, o critério de aceitação para defeitos causados por descolamento ou falhas de colagem não podem ser maiores do que 25 mm de diâmetro e por isso as dimensões escolhidas estão entre 1 e 3 cm.

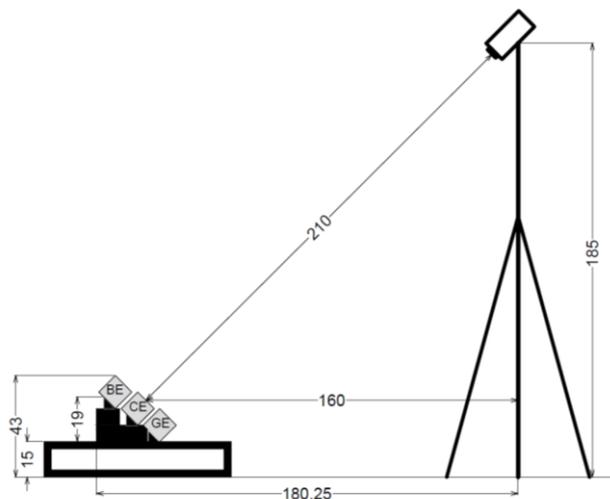
**Figura 0.4 – Posição da câmera infravermelha em relação às vigas BE, CE e GE (dimensões em cm).**

A câmera foi disposta em um tripé com 1,85m de altura 2,10 metros de distância das vigas (amostras CE, GE e BE) que estavam posicionadas em um *pallet* de madeira. A amostra BC ficou apoiada em um painel de madeira apoiado em estrutura metálica e o tripé estava a

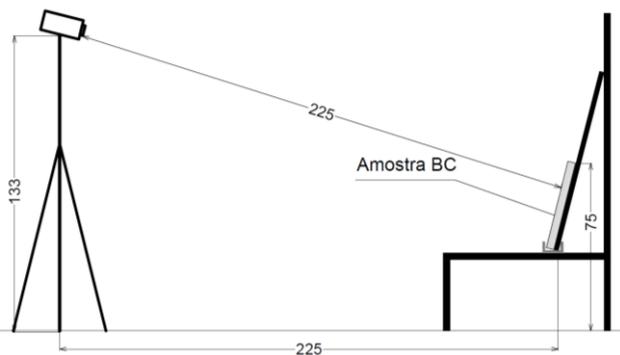
**Figura 0.5 – Posição da câmera infravermelha em relação a amostra BC (dimensões em cm).**

1,33m de altura e 2,25m de distância da amostra. Em ambas as posições, certificou-se que a câmera infravermelha estava com vista perpendicular às superfícies a serem inspecionadas (Detalhes apresentados nas Figuras 8.4 e 8.5, respectivamente).

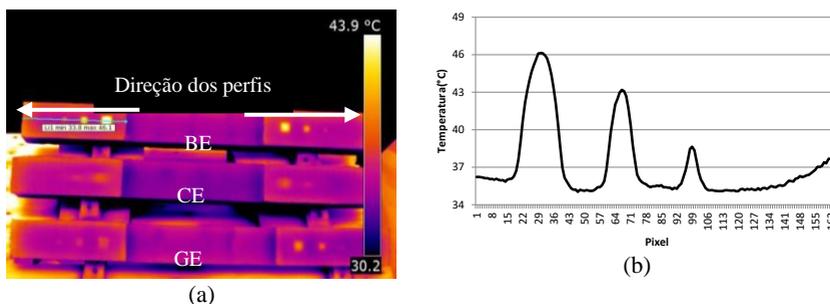
**Figura 0.6 – (a) Imagem infravermelha das vigas BE, CE e GE após 15 minutos de aquecimento solar apontando a direção tomada para as linhas do perfil de temperatura (do maior para o menor defeito). (b) Gráfico do perfil de temperatura sobre os 3 defeitos de ar (defeitos à esquerda da viga BE).**

Os picos de temperatura nas curvas mostram a presença dos defeitos, e aparecem sempre no sentido do maior para o menor defeito: 3 x 3 cm, 2 x 2 cm e 1 x 1 cm, respectivamente, para as variadas combinações de reforços (vide gráficos das Figuras 8.7 a 8.17). É possível ler a temperatura de cada pixel ao longo de uma linha escolhida.

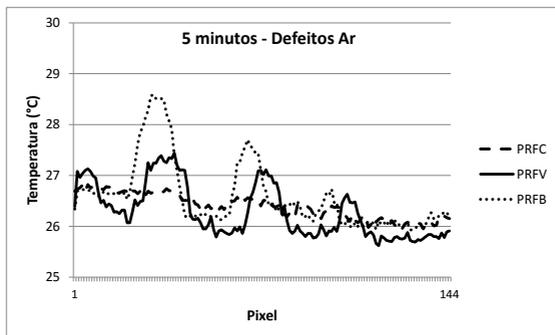
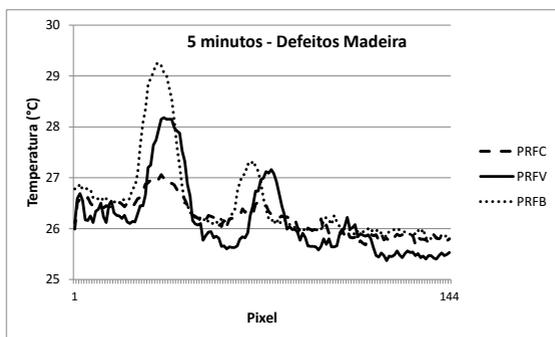
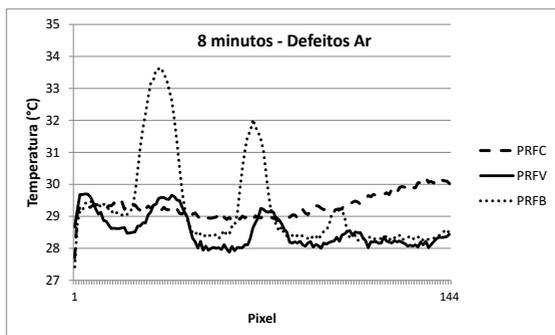
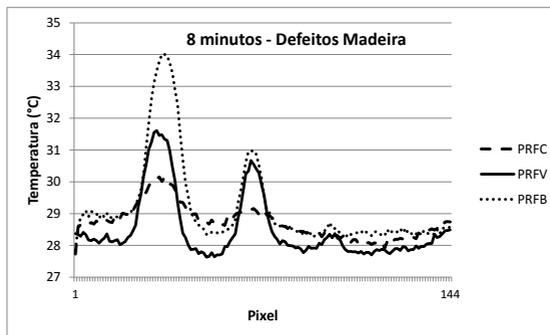
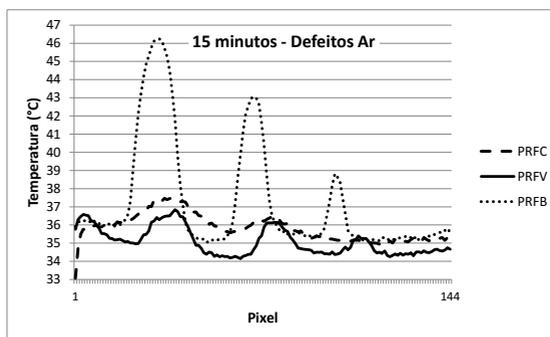
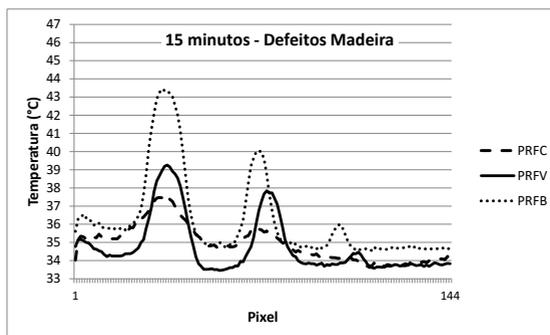
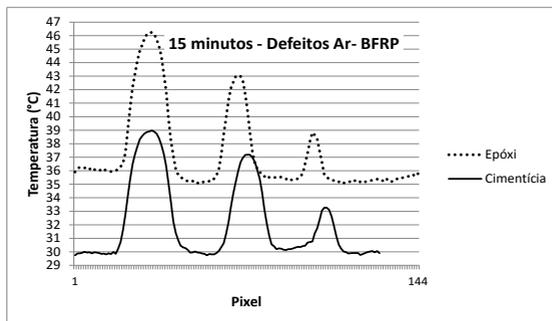
**Figura 0.7 – Perfil de temperatura sobre os defeitos de ar após 5 minutos de aquecimento solar para as vigas CE, GE e BE.**

**Figura 0.8 – Perfil de temperatura sobre os defeitos de madeira após 5 minutos de aquecimento solar para as vigas CE, GE e BE**

**Figura 0.9 – Perfil de temperatura sobre os defeitos de ar após 8 minutos de aquecimento solar para as vigas CE, GE e BE.**

**Figura 0.10** – Perfil de temperatura sobre os defeitos de madeira após 8 minutos de aquecimento solar para as vigas CE, GE e BE.

**Figura 0.11** – Perfil de temperatura sobre os defeitos de ar após 15 minutos de aquecimento solar para as vigas CE, GE e BE.

**Figura 0.12** – Perfil de temperatura sobre os defeitos de ar após 15 minutos de aquecimento solar para as vigas CE, GE e BE.

**Figura 0.13 – Perfil de temperatura sobre os defeitos de ar após 15 minutos de aquecimento solar para as amostras BE e BC.**

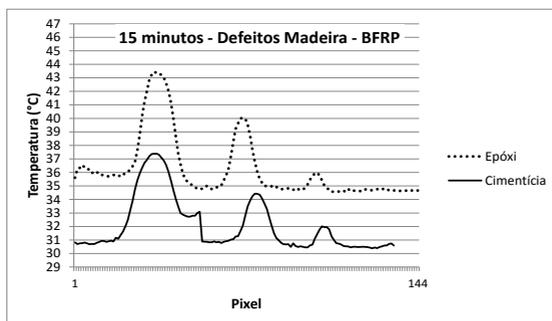
**Figura 0.14 – Perfil de temperatura sobre os defeitos de madeira após 15 minutos de aquecimento solar para as BE e BC**

Os gráficos obtidos apresentam algumas características em comum. Por exemplo, os picos de temperatura dos defeitos sob a manta de PRFB (independentemente da matriz de colagem) são sempre maiores do que para os outros tipos de PRF, cujas curvas são mais suaves, o que indica que o PRFB possui características térmicas mais favoráveis a inspeção termográfica. A segunda melhor visualização considerando os picos das curvas pode ser atribuído ao PRFV.

Os gráficos das Figuras 8.13 e 8.14 mostram a temperatura considerando dois tipos de matriz para a manta de PRFB. Ambas as curvas são suaves com grandes picos, porém para o PRFB combinado

com a resina epóxi há uma maior absorção de calor do que para a combinação deste mesmo compósito com a matriz cimentícia.

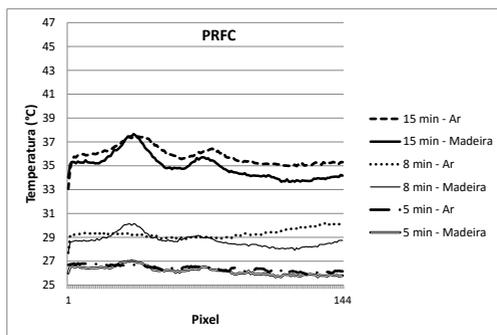
**Figura 0.15 – Perfil de temperatura sobre os defeitos de ar após 15 minutos de aquecimento solar para as vigas CE, GE e BE.**

Nas Figuras de 8.6 a 8.14 optou-se por adotar uma mesma escala apenas quando houvesse um mesmo tempo de aquecimento. A intenção foi enfatizar a visualização dos defeitos. Porém, nas escalas das Figuras de 8.15 a 8.17 é possível uma melhor comparação do tempo de aquecimento, tipo de defeito e tipo de reforço para todos os casos.

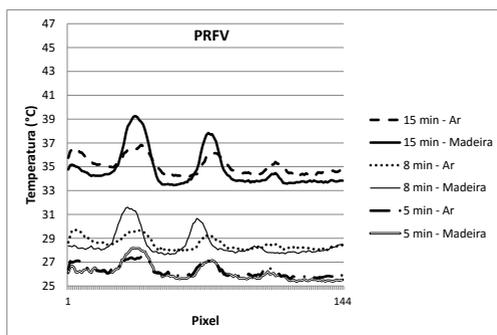
**Figura 0.16 – Perfil de temperatura sobre os defeitos de ar após 15 minutos de aquecimento solar para as vigas CE, GE e BE.**

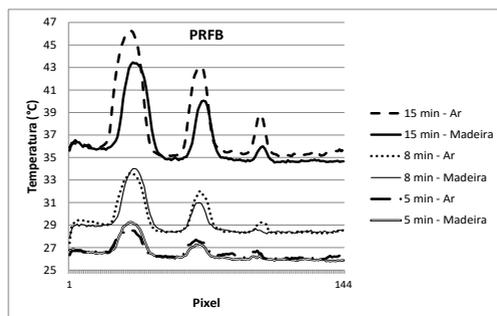
**Figura 0.17 – Perfil de temperatura sobre os defeitos de ar após 15 minutos de aquecimento solar para as vigas CE, GE e BE.**

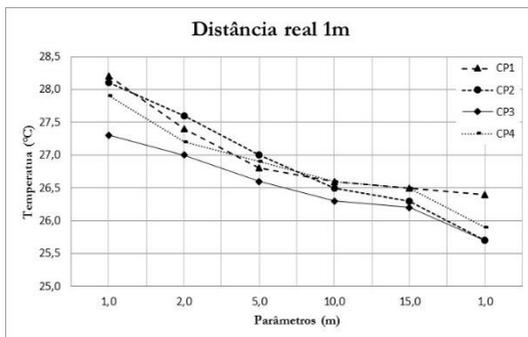
Analisando-se primeiramente um aumento da distância lente-objeto inserida na câmera, observa-se pela Figura A-1 que, apesar de haver uma pequena queda nos valores da temperatura no ponto do dano, não se pode afirmar que isto seja um efeito da inserção dos falsos parâmetros, pois ocorre diminuição de temperatura entre a primeira e a última medição, que possuem idênticos parâmetros inseridos.

**Figura A-1 – Variação da temperatura no ponto do dano com alteração do parâmetro de distância da lente ao objeto (distância real de 1m).**

Porém, nota-se uma pequena ascensão do gráfico quando a distância falsa de 15 metros foi inserida. Logo, houve um pequeno distúrbio quando a inserção de falsa distância foi 15 vezes maior que a distância real. Conclui-se que, para a câmera posicionada a 1 metro do objeto, a inserção de valores de configuração maiores só exercerá influência para erros muito grandes.

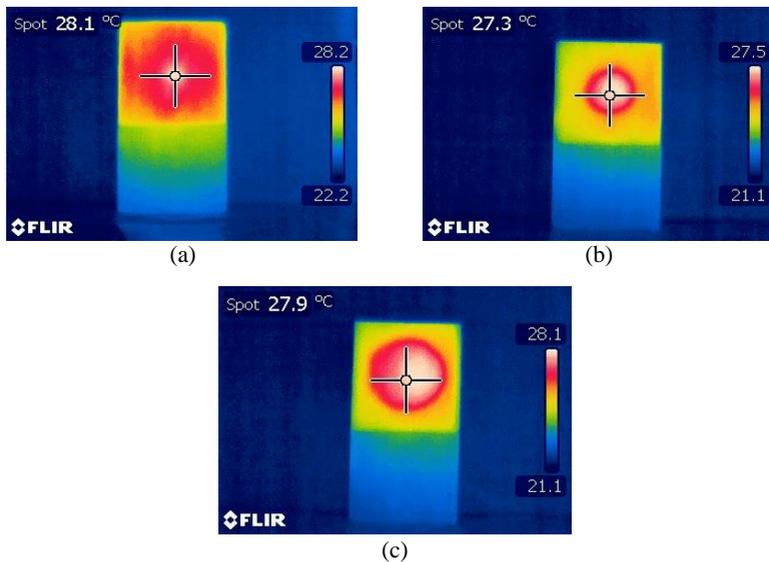
**Figura A-2 – Imagem infravermelha registrando a temperatura no ponto central do dano, inserida a distância lente-objeto igual a 1m (1ª medição): (a) CP1, (b) CP2, (c) CP3.**

As Figuras A-2 e A-3 mostram que, a não ser pela pequena diferença de temperatura do ponto no dano, é praticamente impossível reconhecer, para um mesmo corpo de prova, qual a imagem que possui o parâmetro alterado.

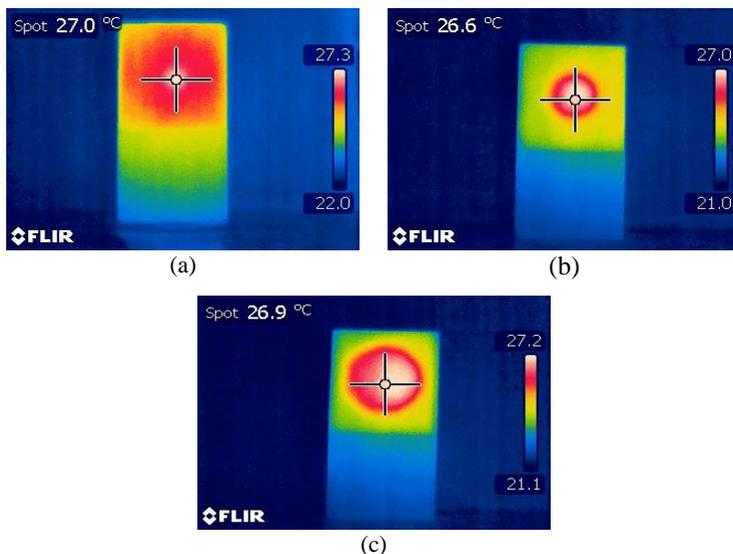
**Figura A-3 – Imagem infravermelha registrando a temperatura no ponto central do dano, inserida a distância lente-objeto igual a 5m (3ª medição): (a) CP1, (b) CP2, (c) CP3.**

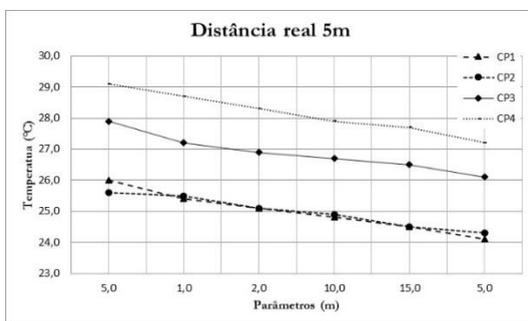
Para a distância real de 5 metros, foram obtidos os resultados conforme mostra a Figura A-4. Novamente, observa-se que a queda na temperatura se dá de forma gradual entre a primeira e última medição e que para inserção do parâmetro falso de 15 metros o distúrbio no gráfico é menor e, portanto, a variação desse parâmetro quando a câmera é posicionada a 5 metros do corpo de prova também não apresenta grandes influências nos resultados.

**Figura A-4 – Variação da temperatura no ponto do dano com alteração do parâmetro de distância da lente ao objeto (distância real de 5m).**

Similarmente ao caso anterior, as imagens também não demonstraram diferenças significativas de contraste.

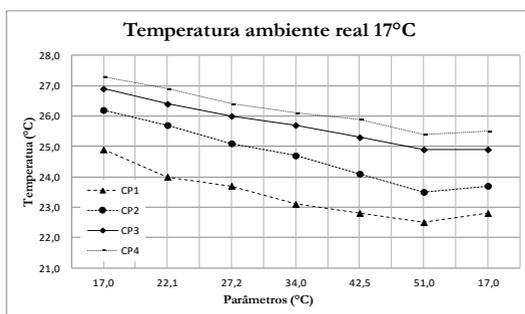
Pode-se observar na Figura A.5 que existe uma influência do parâmetro de inserção de temperaturas falsas uma vez que, de acordo com o fenômeno do equilíbrio térmico, era esperado que o ponto da última medição também caísse, no entanto há uma ligeira ascensão. Nota-se, porém, que é uma elevação de menos de  $0,5^{\circ}\text{C}$  após a inserção de valores bem acima do real. Assim, conclui-se que a inserção de falsa temperatura ambiental para avaliar danos pode demonstrar valores ligeiramente abaixo do real.

Figura A-5 – Variação da temperatura no ponto do dano com alteração da temperatura ambiente (temperatura real de  $17^{\circ}\text{C}$ ).

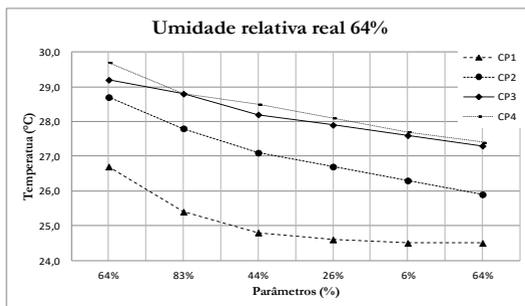
Porém, a influência do fator umidade relativa do ar, na Figura A-6, não demonstra uma anormalidade de decaimento da curva, podendo-se atribuir seu comportamento ao equilíbrio térmico.

Figura A-6 – Variação da temperatura no ponto do dano com alteração do parâmetro de umidade relativa (umidade relativa real de  $64\%$ ).

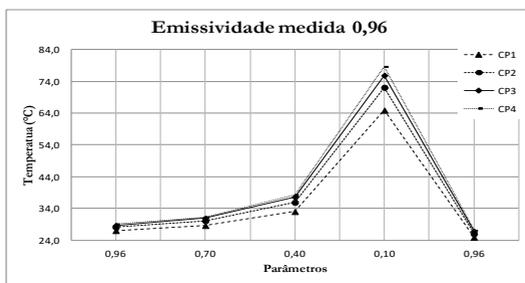
A Figura A-7 indica com clareza que a variação da emissividade influencia definitivamente na captação da temperatura na imagem infravermelha, aumentando-a significativamente, quanto menor for a emissividade falsa inserida.

Figura A-7 – Variação da temperatura no ponto do dano com alteração do parâmetro da emissividade (emissividade térmica medida de 0,96).

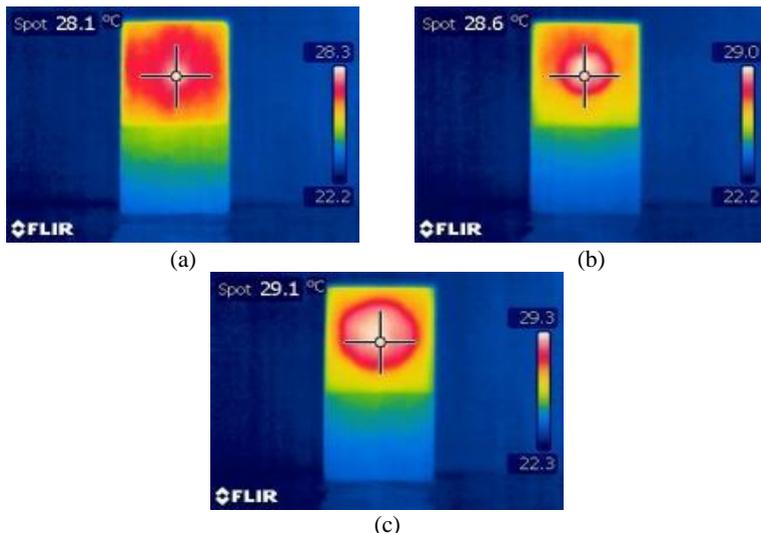
Figura A-8 – Imagem infravermelha CP4 com temperatura no centro do dano, inserida emissividade térmica 0,96 (1ª medição).

As imagens das Figuras A-8 e A-9 mostram que mesmo nas imagens que apresentam falsas temperaturas ainda sim é possível reconhecer a falha na aderência pelo contraste térmico. Entretanto, percebe-se que quanto menor a emissividade, mais borrada a imagem, o que pode prejudicar a detecção de pequenas falhas.

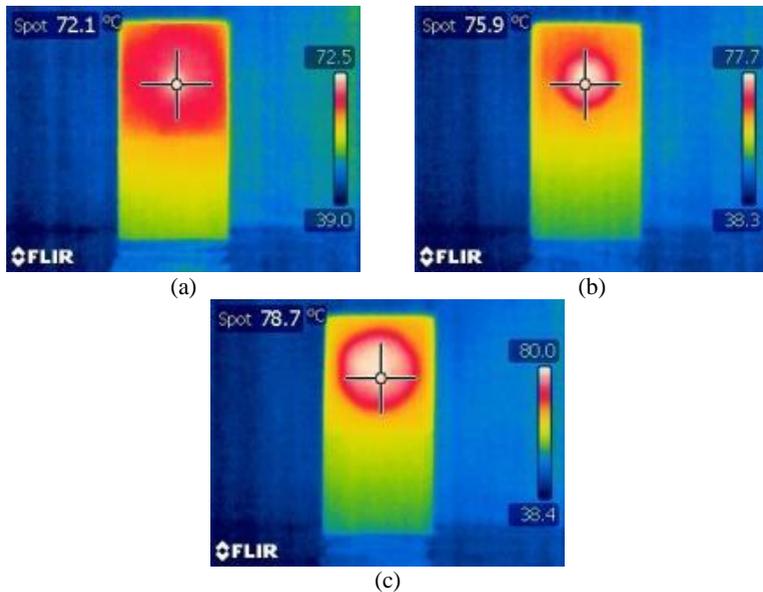
**Figura A-9 – Imagem infravermelha registrando a temperatura no centro do dano, inserida emissividade térmica 0,1 (4ª medição): (a) CP1, (b) CP2, (c) CP3.**
