**IDENTIFICAÇÃO DAS INTERFERÊNCIAS E CUSTOS DE SOLUÇÕES A PARTIR
DO SOFTWARE NAVISWORKS: CASO DE EDIFÍCIO RESIDENCIAL.**

Trabalho de Conclusão de Curso
apresentado à Universidade Federal
de Santa Catarina como requisito
parcial para obtenção do grau de
Bacharel em Engenharia Civil.

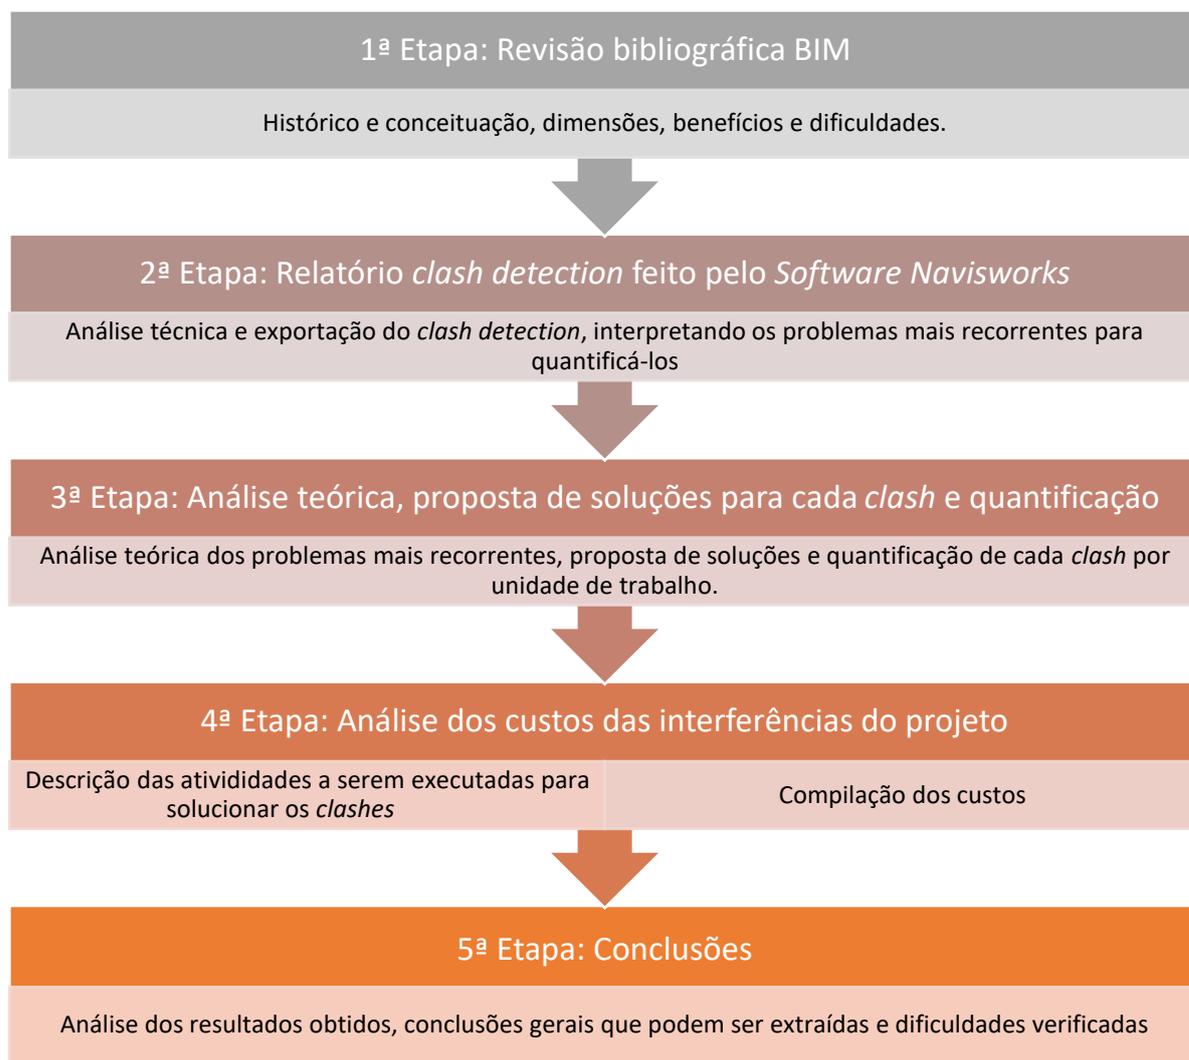
Figura 5: Fluxograma de atividades

Na figura 5 é apresentado um fluxograma das etapas percorridas durante a realização do presente trabalho.

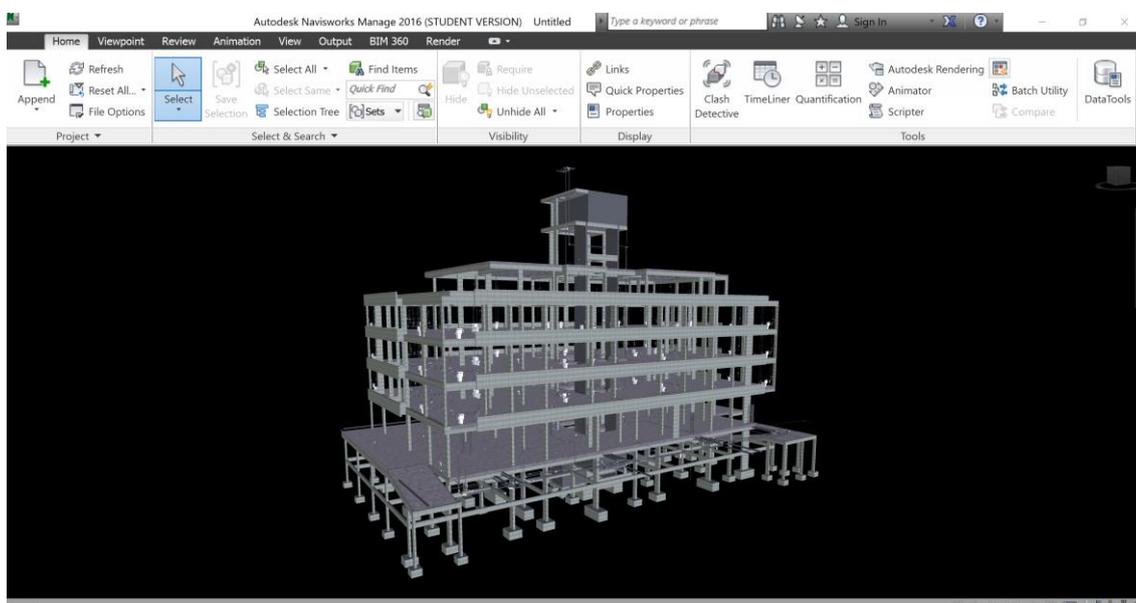
Figura 6: Projeto estrutural no *Software Navisworks*

Na Figura 6 está representado o projeto estrutural no *Software Navisworks*.

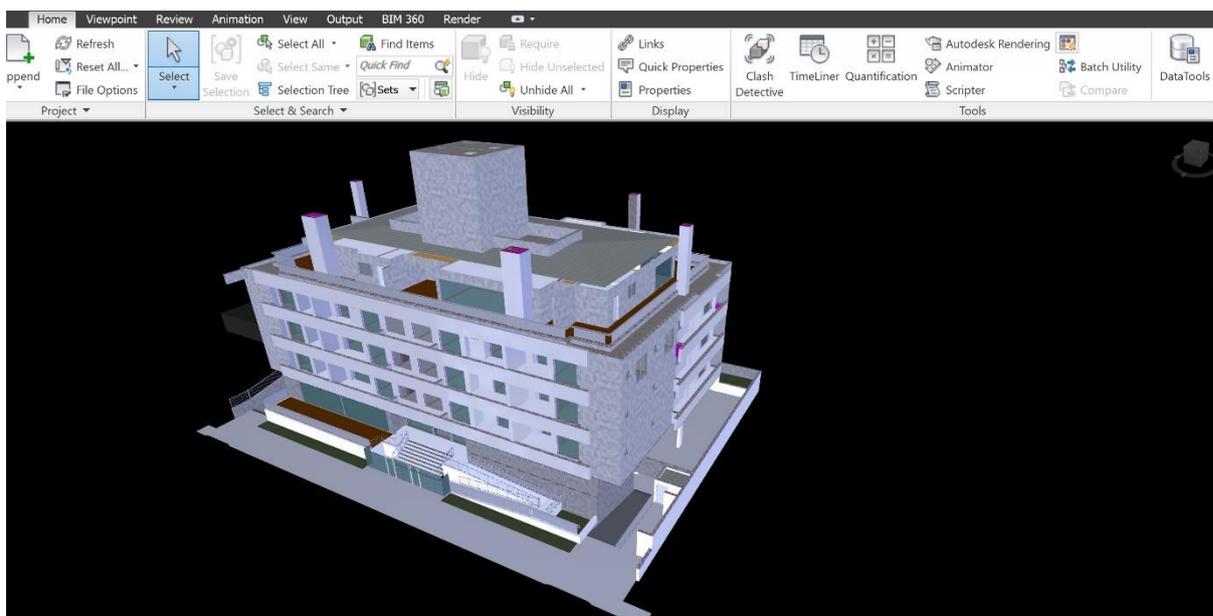
Figura 7: Projeto arquitetônico no *Software Navisworks*

Na Figura 7 está representado o projeto arquitetônico 3D no *Navisworks*.

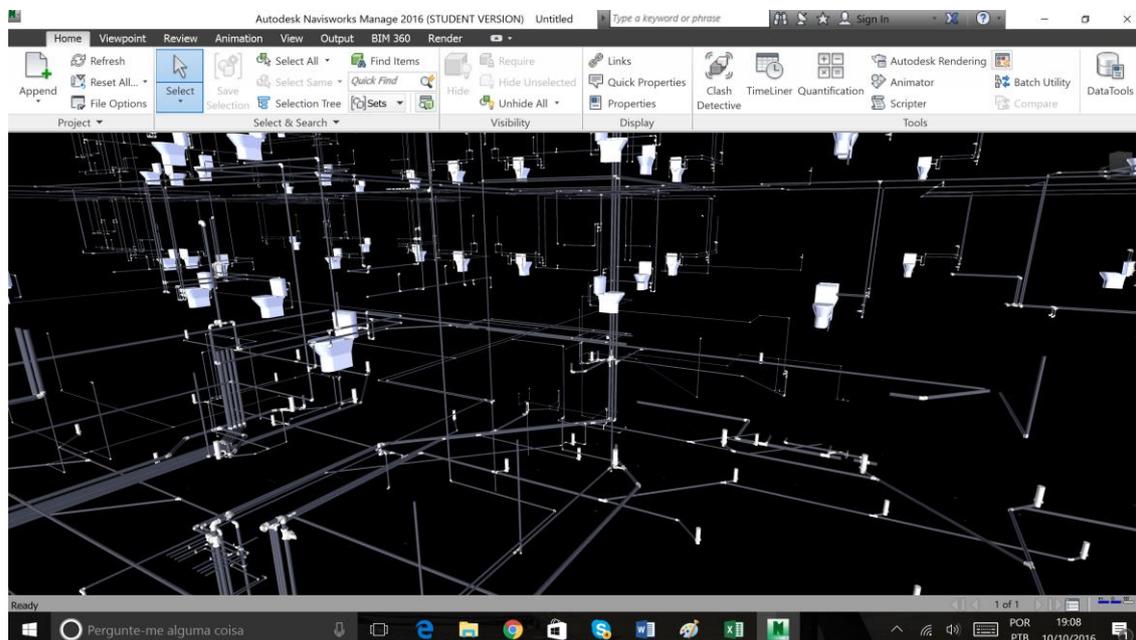
Figura 8: Projeto hidrossanitário no *Software Navisworks*

O projeto está exposto na Figura 8.

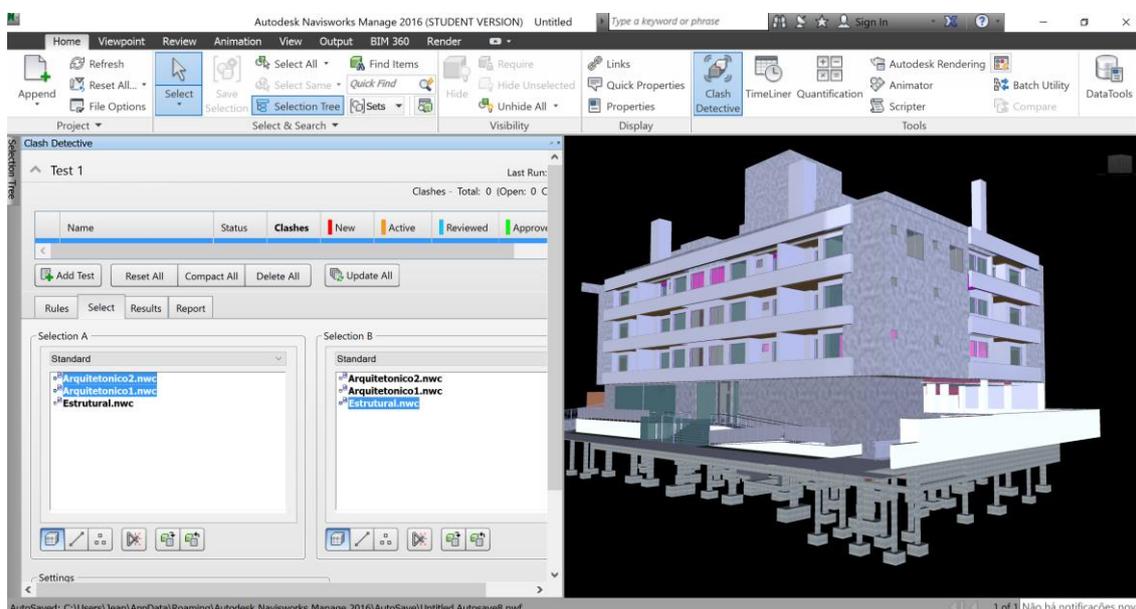
Figura 9: Projeto arquitetônico *versus* projeto estrutural

Os *clashes* foram separados por sistemas construtivos diferentes conforme a utilização do método *clash detection* do *Software Navisworks* que permite selecionar componentes de projetos diferentes para detectar as interferências. A Figura 9 ilustra a seleção da análise entre o projeto arquitetônico *versus* projeto estrutural.

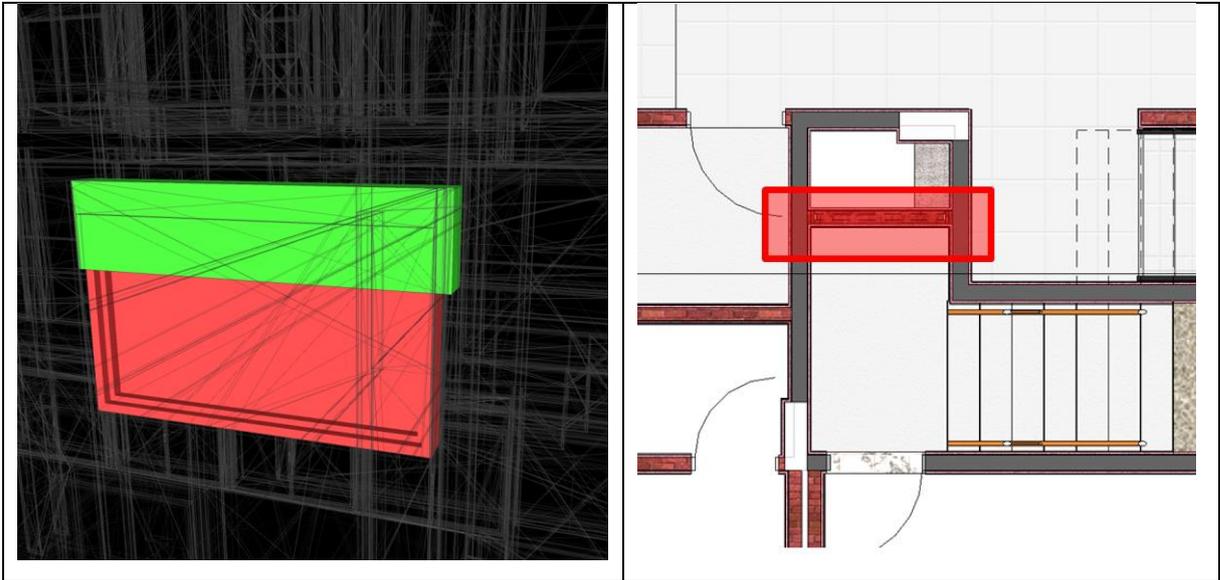
Figura 10: *Clash* identificando vigas com janelas

a) Interferência entre vigas e janelas:
Identificou-se a incompatibilidade entre o elemento estrutural (em verde) e a esquadria (em vermelho), conforme Figura 10.

A solução apresentada, supondo que não tenha sido feita uma análise das interferências através do *Software Navisworks* e que a estrutura tenha sido executada anteriormente à percepção da equipe técnica. Desta maneira, visando a estabilidade da estrutura não é viável a ruptura ou alteração da seção da viga causadora do *clash*. Sugere-se então a alteração do quadro de esquadria, com a redução da altura do peitoril em relação ao piso do pavimento. Esse *clash* foi identificado em quatro regiões do térreo e subsolo.

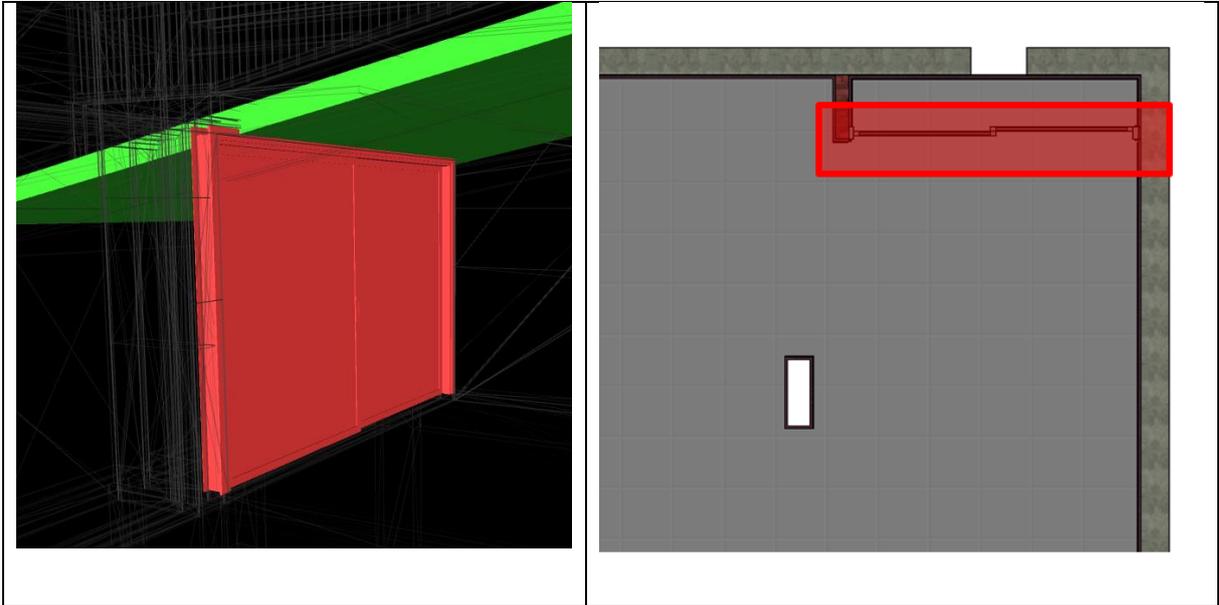
Figura 11: *Clash* identificando laje sobre porta de correr

b) Inteferência entre vigas/lajes e portas conforme as Figuras 11 e 12:

A solução apresentada, supondo que não tivesse havido uma análise prévia das interferências através do *Software Navisworks* e que a estrutura tivesse sido

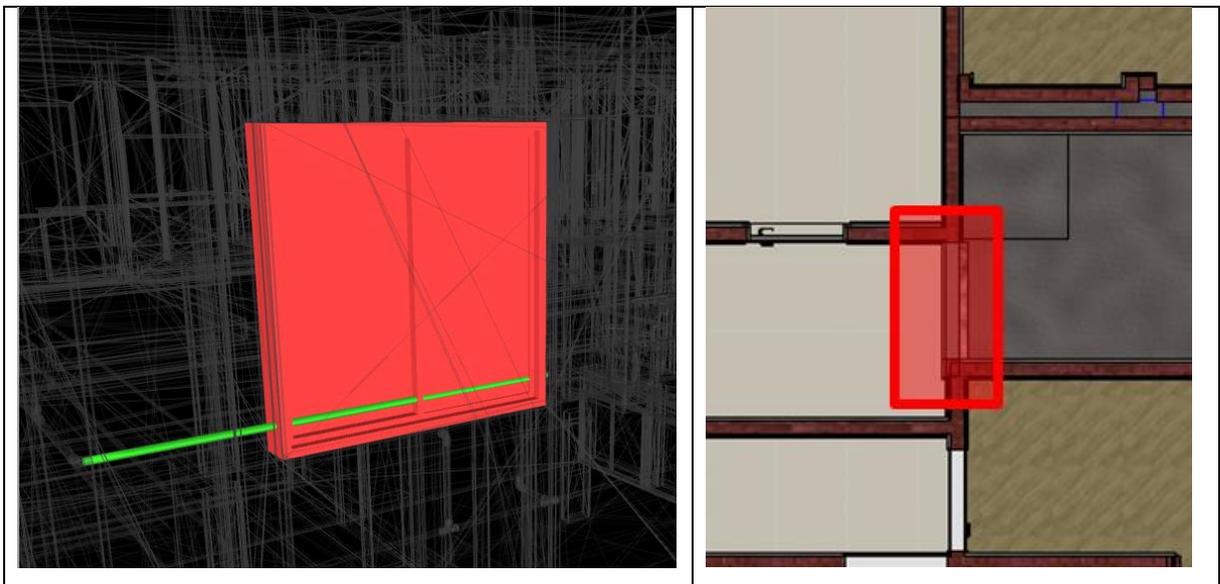
Figura 13: *Clash* identificando tubulação de água passando através da janela

Foram encontrados diversos *clashes* de mesma origem de acordo com os relatórios no Apêndice, os quais mostram que as tubulações de água quente ou fria atravessam janelas no sentido vertical e horizontal. Os *clashes* podem ser visualizados nas Figuras 13 e 14.

Essa solução parece ser simples, porém necessita de grande tempo e recursos para execução.

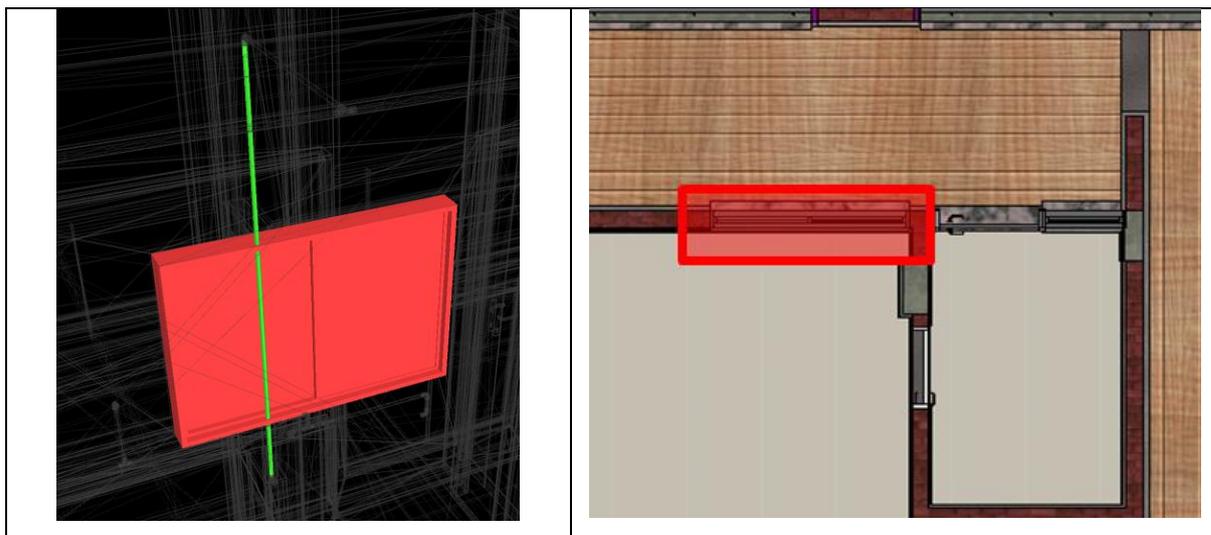
Figura 15: *Clash* identificando prumada de água passando verticalmente através da janela

Há casos em que a prumada inteira está passando por janelas como ilustrado na Figura 15. Nesses casos há a necessidade de uma atenção especial dos projetistas, engenheiros e encanadores que executarão a correção. Assumindo que toda estrutura tenha sido executada e que os shafts foram feitos para a tubulação sanitária de maior diâmetro e que não há shafts próximo à prumada, haveria a necessidade de executar furos na laje e execução de mochetas chanfradas na interseção das paredes.

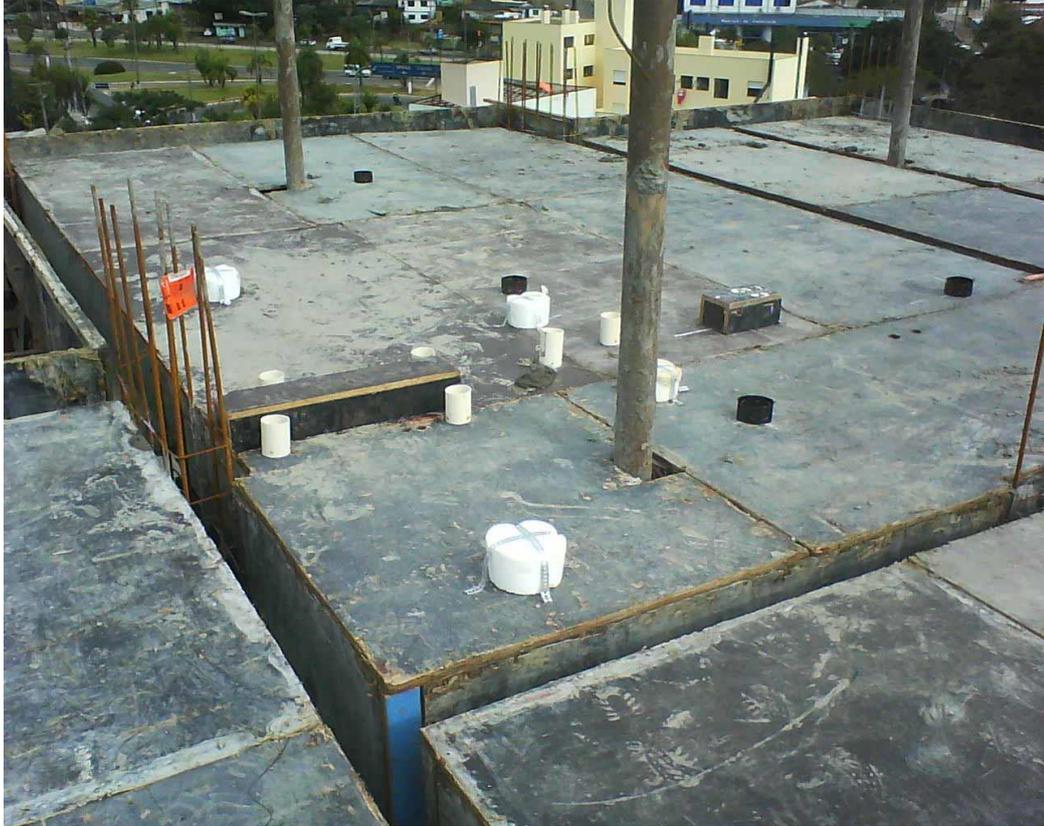
Figura 16: Esperas para tubulação e espera para *shafts* em madeira

Os problemas mais recorrentes com soluções comuns são as prumadas das instalações sanitárias. Anteriormente à concretagem, são alocados pontos de prumadas de instalações hidrossanitárias, evitando que os mesmos sejam concretados com o posicionamento de moldes em chapas de madeirite. São os chamados *shafts* identificados na Figura 16.

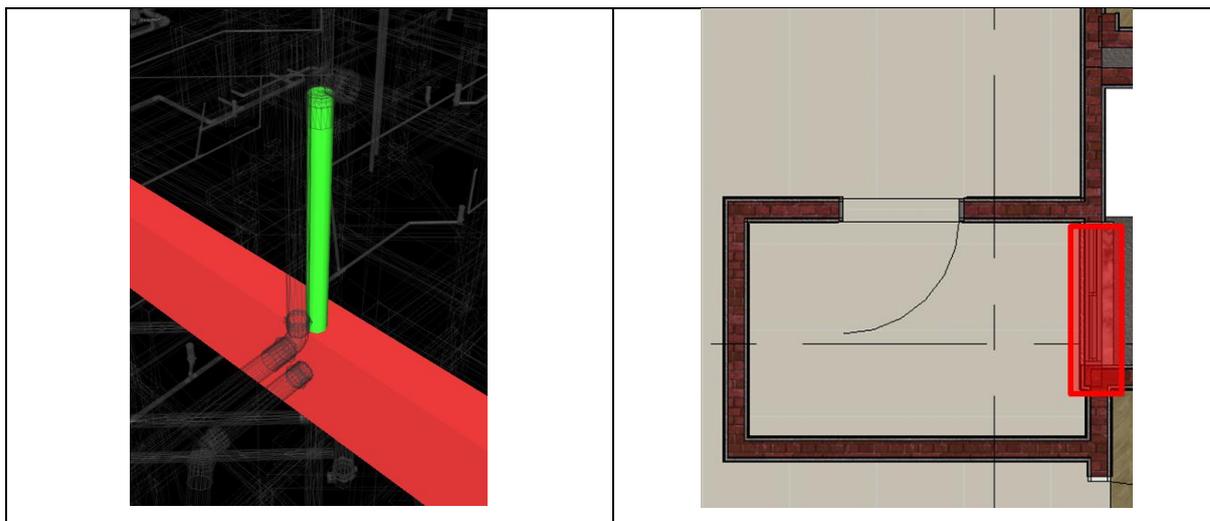
Figura 17: Tubulações sanitárias atravessando viga

Os *clashes* mais recorrentes são encontrados nos banheiros, cozinhas e áreas de serviço. Na Figura 17 abaixo, foi encontrada tubulação de esgoto (elemento verde) passando pela viga (elemento em vermelho).

A solução para este *clash* recorrente seria a construção de mocheta de alvenaria sobre toda extensão e altura do pé direito.

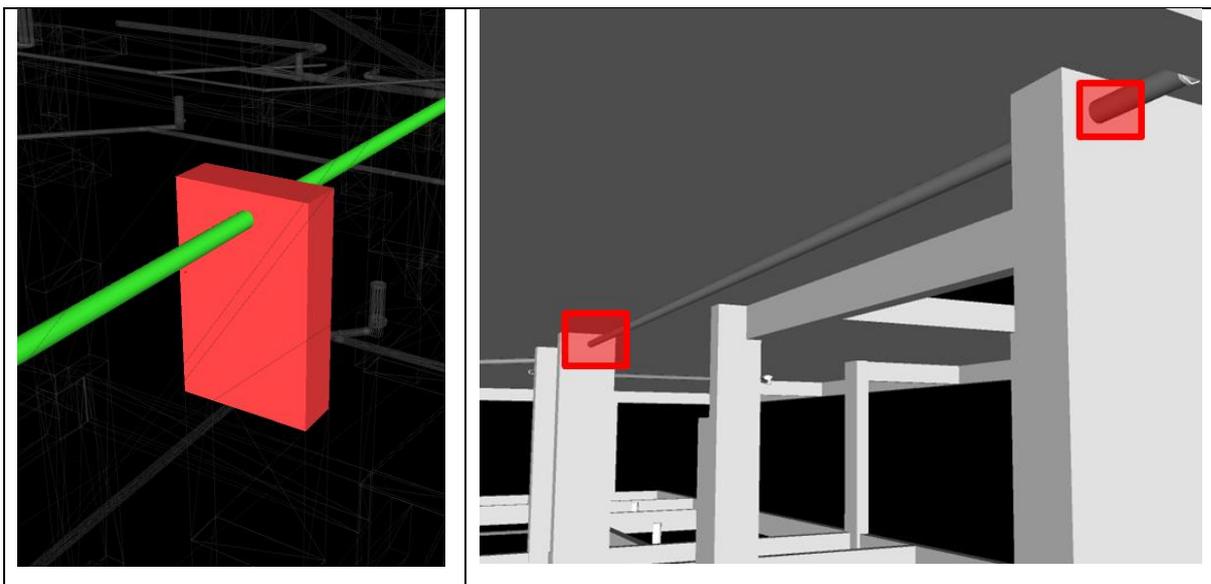
Figura 18: Tubulações hidrossanitárias atravessando pilares

No estudo de caso foram identificados vários *clashes* onde as tubulações hidráulica ou sanitária (elementos em verde) atravessava pilares (elementos em vermelho). Como a armadura em pilares recebem elevadas solicitações de carga de compressão, e as barras normalmente são posicionadas ao longo do seu perímetro, não há possibilidade de prever grandes furos. Assim a solução é estudar novo trajeto para executar as tubulações de forma correta. A Figura 18 ilustra esse caso.
