**UNIVERSIDADE FEDERAL DE SANTA CATARINA
CENTRO TECNOLÓGICO
DEPARTAMENTO DE ENGENHARIA CIVIL**

Trabalho de Conclusão de Curso

**GESTÃO DA PRODUÇÃO DE SISTEMA FACHADA
CORTINA**

**Florianópolis
2019**

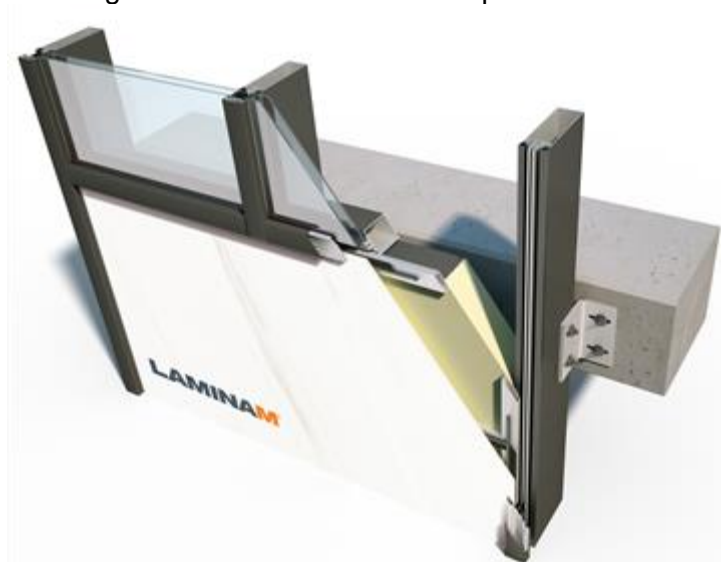
Figura 1 - Fachada cortina em pele de vidro.

suportada pelo edifício em qualquer pavimento estrutural". A Figura 1 ilustra um recorte de um tipo de fachada cortina em pele de vidro.

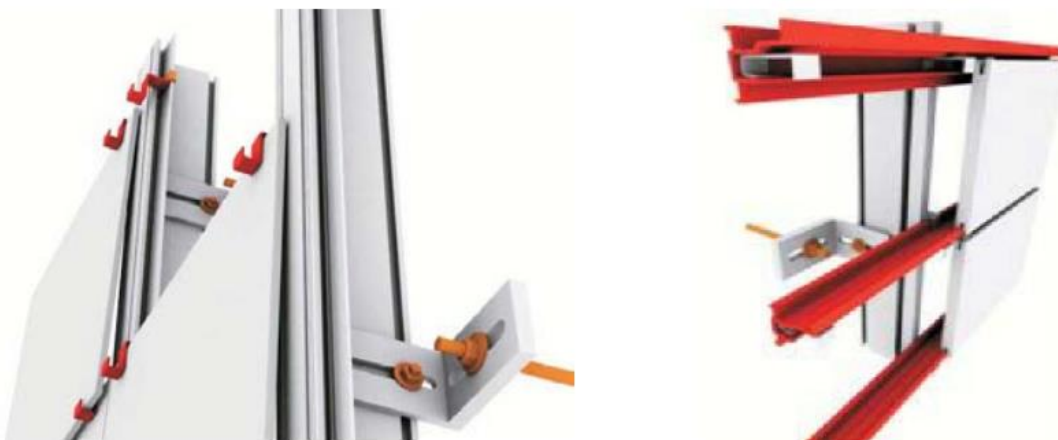
Figura 8 - Tipos de ancoragem.

Sousa (2010) afirma que o grampo ou cantoneira é uma peça metálica, na qual é fixado o revestimento, que irá suportar o peso dos revestimentos e transmitir para a superestrutura, conforme mostra a Figura 8. É uma solução que fica visível internamente, dependendo da configuração da posição das ancoragens, e aplica-se para revestimentos leves ou pesados.

O mesmo autor, ainda explica que uma variação do sistema de grampos, é a forma de ancoragem linear por grampos, que consiste numa disposição contínua em todo o comprimento do elemento com distâncias de espaçamento a ser definidas conforme necessidade. Geralmente, este sistema é utilizado em casos onde as peças, como os montantes, possuem grandes dimensões, como é o caso de fachadas cortina.

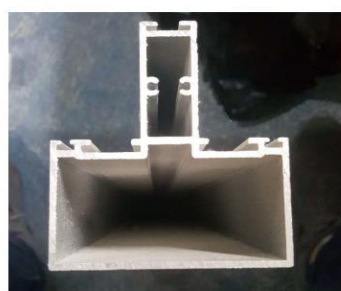
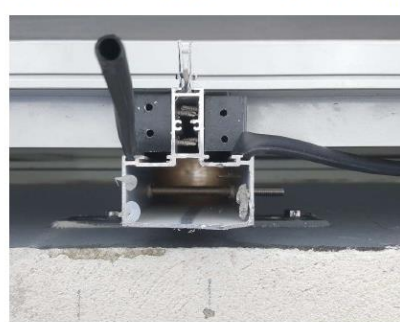
Figura 22 - Componentes do sistema de fachada pele de vidro.

O sistema é formado pela união das peças, que juntas tornam a fachada um dos subsistemas mais importantes da edificação, seja esteticamente ou funcional. O Quadro 8 descreve os componentes utilizados em obra, enquanto Figura 22 ilustra-os.

a) Perfil Alumínio

f) Presilhas

g) Borracha

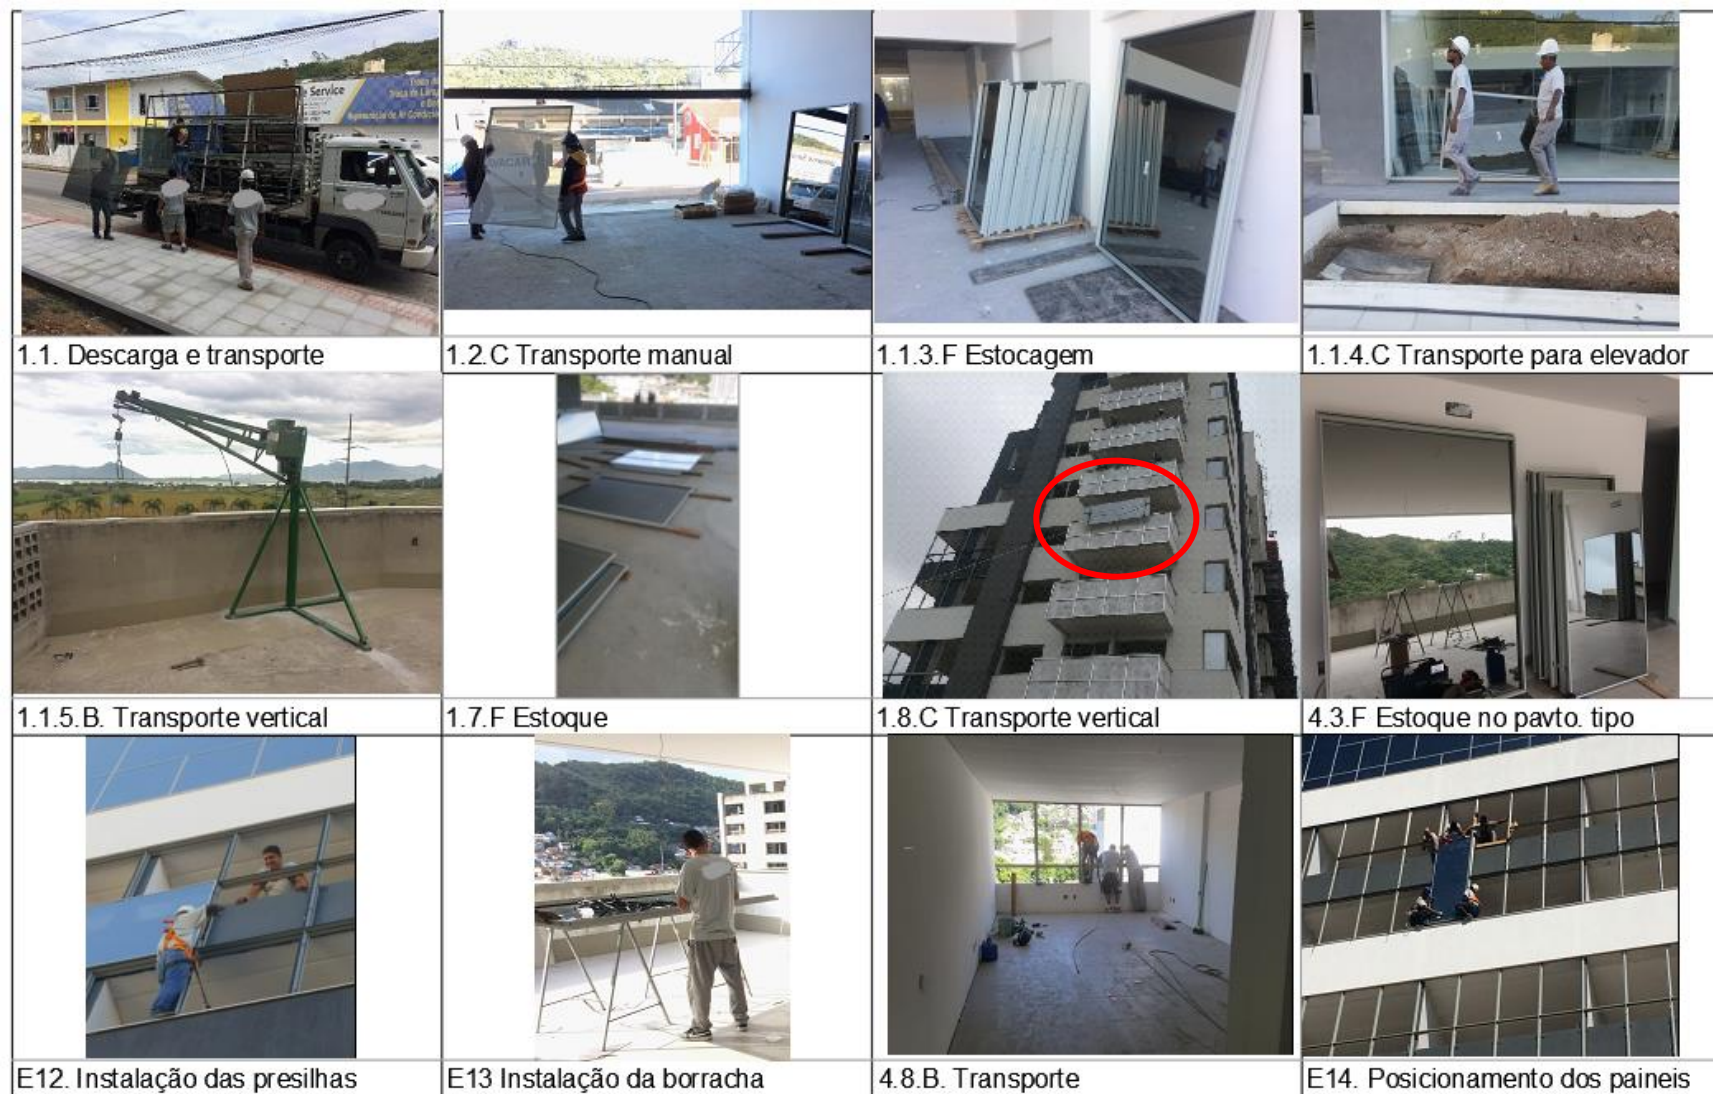
Figura 25 - Etapas registradas da execução de fachada cortina.

observação e coleta de dados, quase toda a estrutura de alumínio já estava montada, e até a finalização da observação dos dados, menos da metade da fachada de vidro estava finalizada.
