**Diferentes protocolos para o reparo de restaurações de dissilicato de lítio do tipo overlay**

Tese submetida ao Programa de Pós-Graduação em Odontologia da Universidade Federal de Santa Catarina para a obtenção do título de doutor em Odontologia com ênfase em Dentística restauradora.

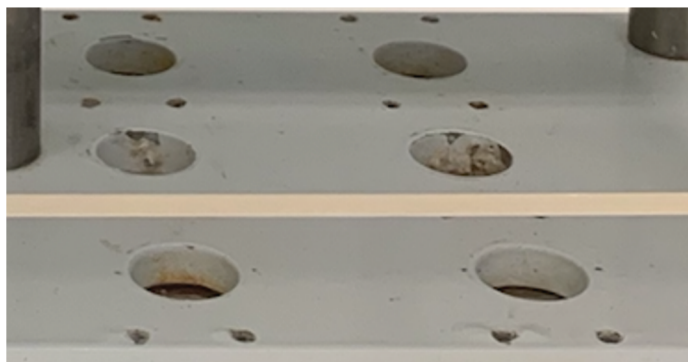
Figura 4 – plataforma metálica com as circunferências de inserção dos espécimes.

Todos os dentes foram incluídos em resina acrílica incolor (Resina Auto, TDV, Brasil) em um dispositivo para adaptação nas máquinas de teste. Este dispositivo foi produzido por meio da moldagem com alginato (Cavex Colorchange tipo I, Cavex, Holanda) da circunferência, aonde o espécime se adaptava na máquina de ciclagem utilizada neste trabalho (FIGURA 4).

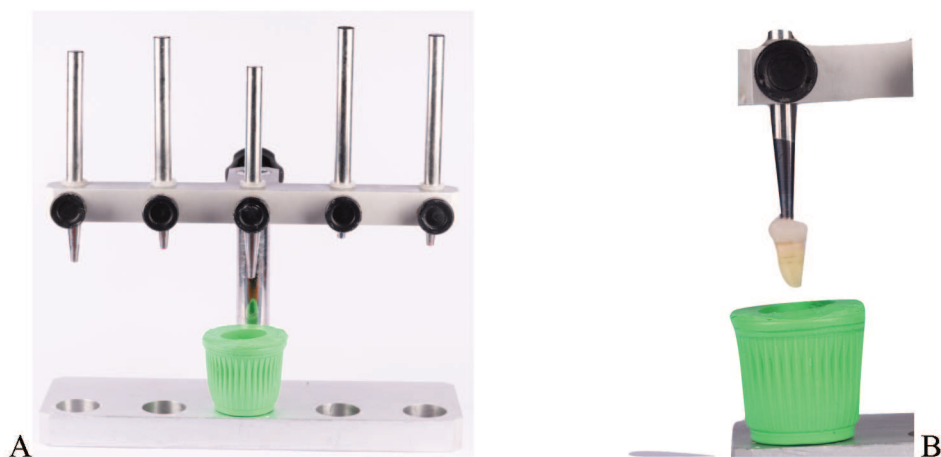
Figura 6 – Inclusão dos dentes. (A-B): (A) Dispositivo metálico com 5 hastes metálicas paralelas verticais para inclusão do dente ao dispositivo de inclusão de resina acrílica; (B) Haste com a face oclusal do dente inserida em sua ponta para obter o paralelismo.

Para obter um eixo vertical ( $90^\circ$ ) (FIGURA 6-A) e centralizar o espécime no dispositivo, a face oclusal dos dentes (FIGURA 6- B) foi aderida à ponta de uma haste com eixo vertical com cera utilidade (New Wax, Technew, Brasil). A resina acrílica envolveu as raízes deixando exposta 3mm aquém da junção cimento-esmalte (JCE) para estabilização e para facilitar a manipulação dos espécimes durante toda pesquisa.

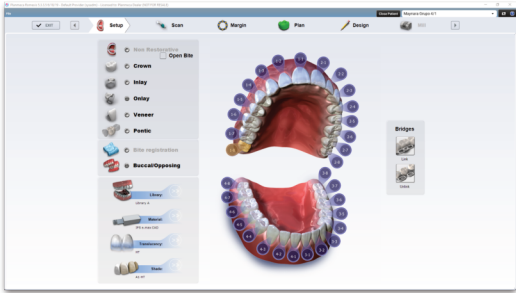
<p>Na área <i>setup</i>, foi selecionada a posição correspondente ao dente (18 ou 28).</p>
<p>Seleção tipo de restauração</p>	<p>Na área <i>setup</i>, foi selecionado o tipo de restauração <i>onlay</i>, determinado como mais adequado para a restauração <i>overlay</i>.</p>

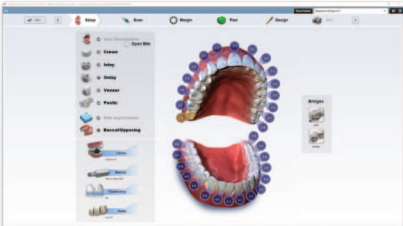
<p>Na área <i>setup</i>, foi selecionado também o tipo de bloco, IPS e.max CAD (Ivoclar Vivadent, Liechtenstein), a translucidez do bloco (HT) e o tamanho do bloco (C14).</p>
<p>Posicionamento do <i>PreOp</i></p>

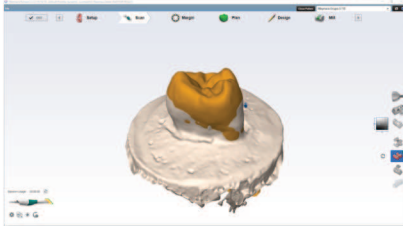
<p>Na área <i>Scan</i>, a imagem do preparo escaneado deveria ser sobreposta ao <i>PreOp</i> (escaneamento do dente hígido) para que fosse gerada a imagem tridimensional da restauração.</p>
<p>Orientação</p>

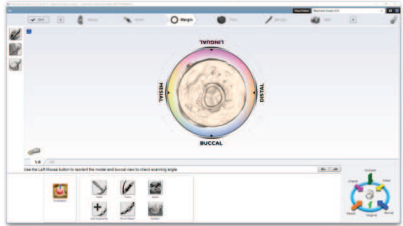
<p>Na área <i>Margin</i>, a orientação das inclinações da imagem tridimensional do preparo foi realizada de acordo com a inclinação Mésio/distal e vestibulo/palatal.</p>
<p>Delineamento de Margem</p>

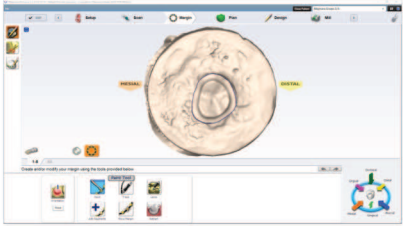
<p>Na área <i>Margin</i>, com a ferramenta <i>Trace</i>, foi delimitada a região de margem do preparo. Com a ferramenta <i>Move Margin</i> foi possível realizar a delimitação mais precisa.</p>
<p>Delineamento da área a ser copiada</p>	<p>Na área <i>Margin</i>, também foi possível delinear (selecionar) a área a ser copiada do</p>

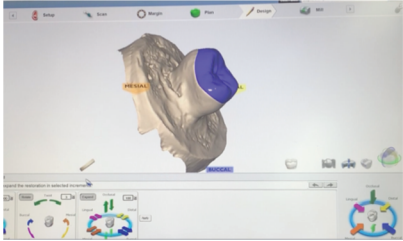
Na área <i>Plan</i> foi direcionado o posicionamento espacial da peça (restauração) no modelo (preparo).
<p>Design da restauração</p>

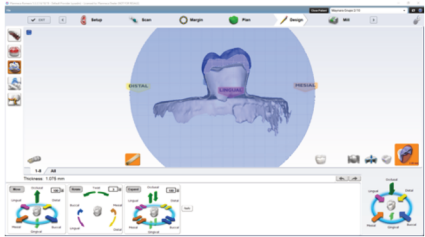
Na área <i>Design</i> , foi conferida a espessura da restauração em toda sua extensão. A espessura da cúspide palatal entre 1,2/1,5mm para realizar a simulação de fratura posteriormente. Também foi delimitado o tamanho do espessamento da área de cimentação (100µm).
<p>Usinagem</p>

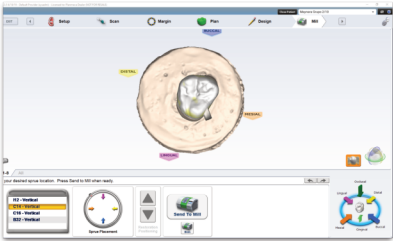
Na área <i>Mill</i> foi checada a peça pronta para usinagem.

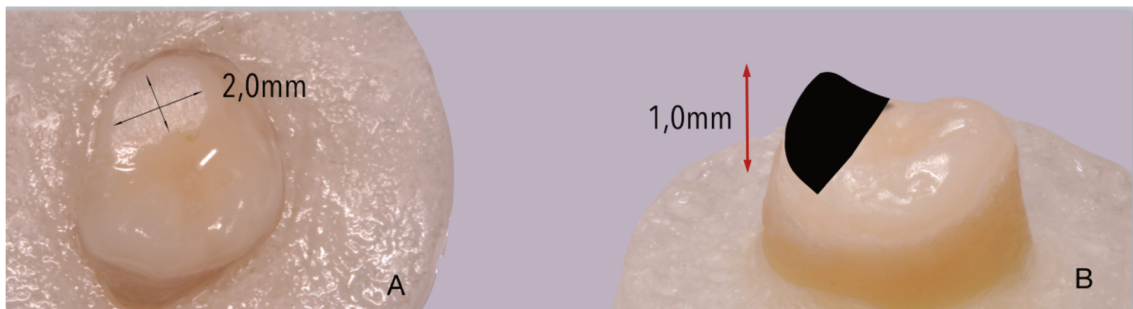
Figura 09 – Desgaste na cúspide palatal. (A) Desgaste por vista oclusal observando os limites para o desgaste; (B) Simulação da quantidade de desgaste realizado na cúspide com simulação de fratura.

Para realização do reparo, uma fratura foi simulada na cúspide palatal da restauração do tipo *overlay*. Com um grafite e o auxílio de um paquímetro foi demarcada a área a ser seccionada, 1,0mm da ponta de cúspide. Com uma ponta diamantada tronco-cônica (4138, KG Sorensen, Brasil) sob irrigação foram realizados os desgastes das peças cerâmicas (FIGURA 09 A-B). A área de desgaste de cada espécime foi mensurada para estabelecer um padrão de área a ser reparada de  $2,0\text{mm}^2(+0,2\text{mm})$ .

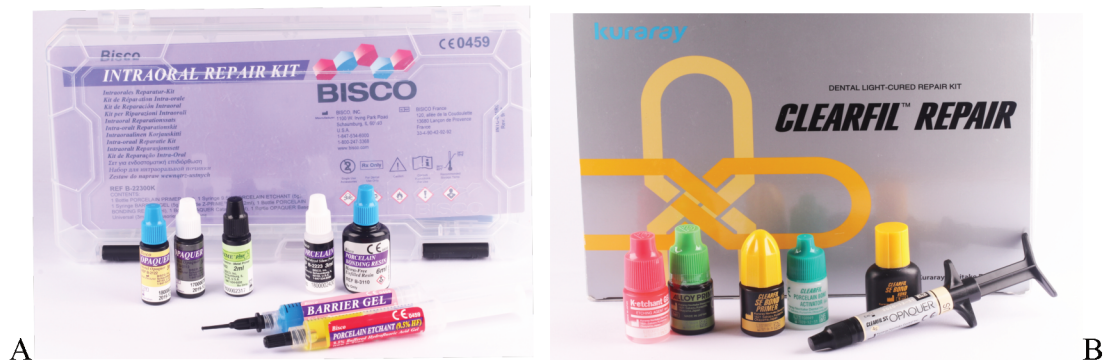
Figura 10 - Sistema de reparos comerciais. (A) BISCO Intraoral Repair (Bisco, USA); (B) Clearfil Repair Kit (Kuraray, Japão).

- GRUPO BISCO (GB): Sistema de reparo BISCO Intraoral Repair (Bisco, USA): asperização + ácido fluorídrico 9,5% + primer + adesivo (FIGURA 10-A)

- GRUPO CLEARFILL (GC): Sistema de reparo Clearfill Repair Kit (Kuraray, Japão): asperização + ácido fosfórico + ativador da porcelana e prime + adesivo (FIGURA 10-B)
- GRUPO TESTE (GT): Grupo teste com preparo da superfície com: asperização + ácido fosfórico + silano + adesivo
- GRUPO COM FRAGMENTO -TESTE 2 (GF): Reparo com adesão de um fragmento cerâmico indireto (e.max Press, Ivoclar Vivadent, Liechtenstein) – Asperização + ácido fosfórico + silano + adesivo.
