UNIVERSIDADE FEDERAL DE SANTA CATARINA
CENTRO TECNOLÓGICO - CTC
DEPARTAMENTO DE ENGENHARIA CIVIL - ECV

**PROCEDIMENTO PARA GESTÃO DA ASSISTÊNCIA TÉCNICA: ESTUDO DE
CASO EM EMPRESA CONSTRUTORA-INCORPORADORA**

Trabalho de Conclusão do Curso de Graduação em Engenharia Civil do Centro Tecnológico da Universidade Federal de Santa Catarina como requisito para a obtenção do Título de Bacharel em Engenharia Civil.

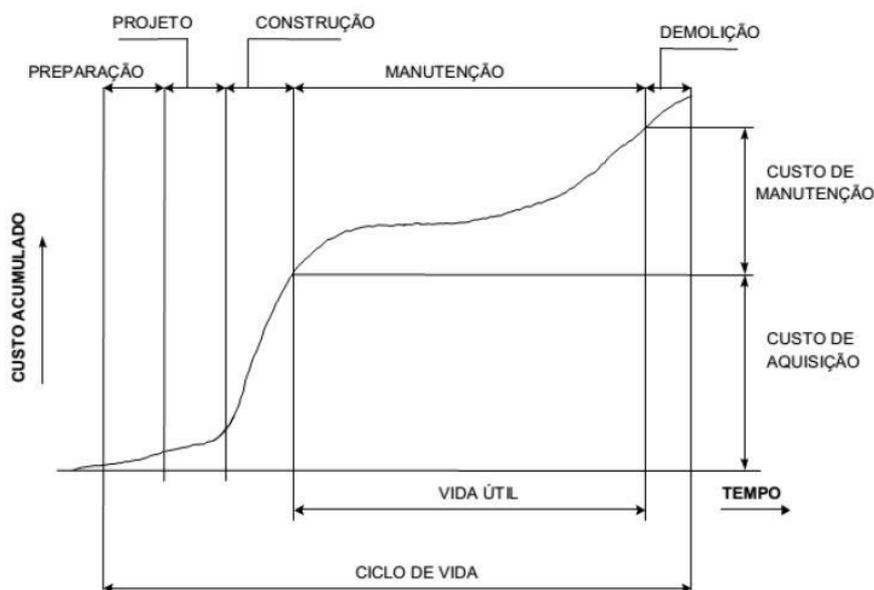
Figura 1: Custos associados ao ciclo de vida de um produto.

1 ilustra os custos associados ao ciclo de vida de um produto, que denota o impacto desse custo em relação ao custo acumulado total do produto.

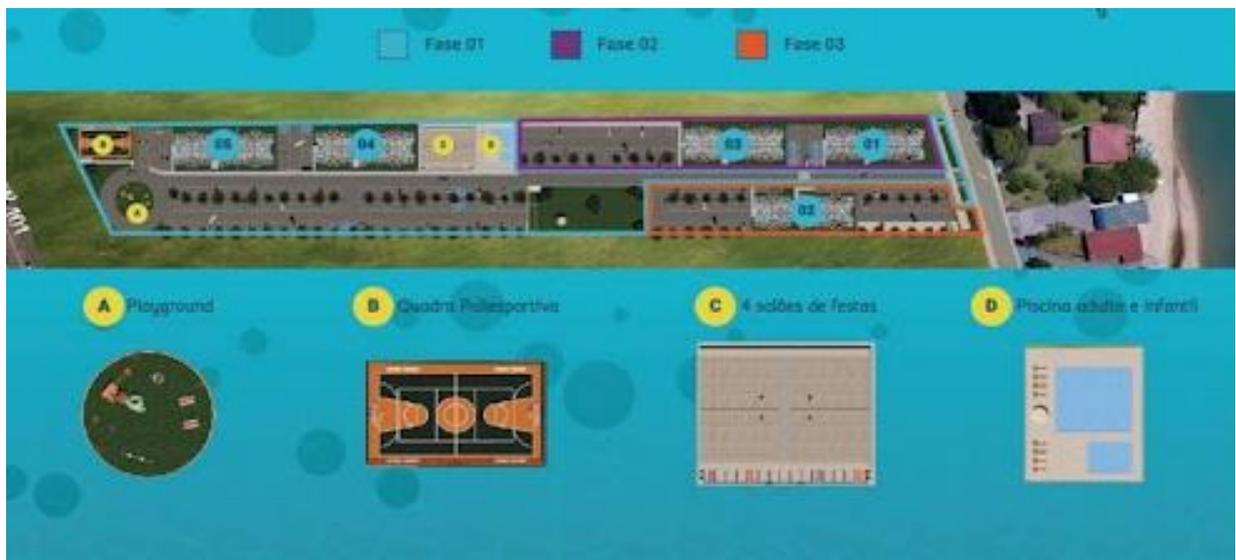
Figura 3: Implantação do Empreendimento A.

Na figura 3 é possível observar a implantação do empreendimento A, com destaque para os módulos de construção, sendo o módulo 01, o objeto de estudo desse trabalho.

É possível identificar na figura 3 os três módulos do empreendimento A, sendo o módulo 1, os blocos 05 e 04, o módulo 2, os blocos 03 e 01 e o módulo 3, o bloco 02. Ainda a partir da figura 3 é possível observar a proximidade com que o empreendimento possui em relação ao mar. Na figura 4 há uma representação da fachada das torres do mesmo empreendimento.

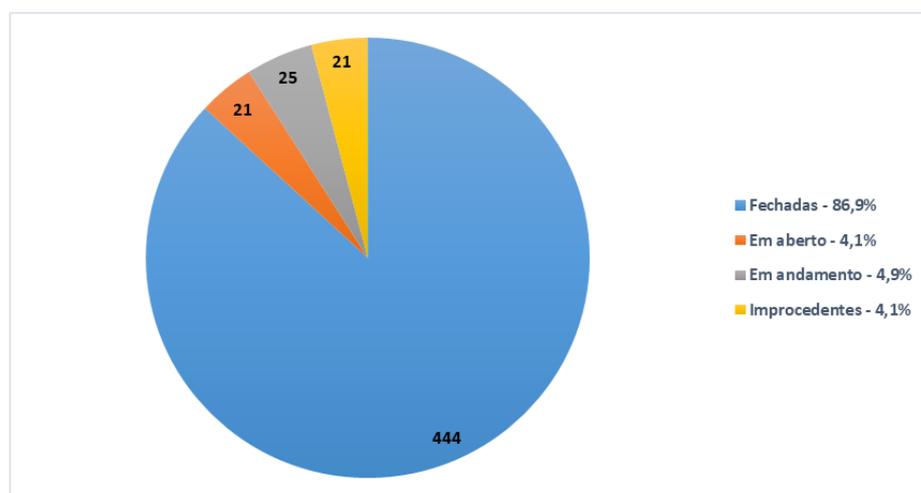
Figura 12: Classificação das solicitações quanto a situação no empreendimento A.

Analisando a quantidade de solicitações do Empreendimento A recebidas e registradas pela empresa, foi possível verificar que no período analisado, foram abertas 511 solicitações de assistência técnica, somando 21 solicitações improcedentes, 444 solicitações fechadas, e até a data de levantamento dos dados em outubro de 2021, 25 solicitações em andamento e 21 solicitações em aberto, conforme figura 12.

De acordo com o gráfico apresentado na Figura 12, as solicitações consideradas fechadas são aquelas em que foi realizado o serviço e aceito pelo cliente, as solicitações em andamento são aquelas em que começou o reparo e não foi concluído até a data em que foi feita a análise, as solicitações em aberto são aquelas em que foi recebido a solicitações, porém o serviço ainda não foi iniciado, e as improcedentes são aquelas que estão fora do período de garantia ou estão fora do escopo da assistência técnica da empresa, como serviços de itens que não foram entregues junto com a unidade.

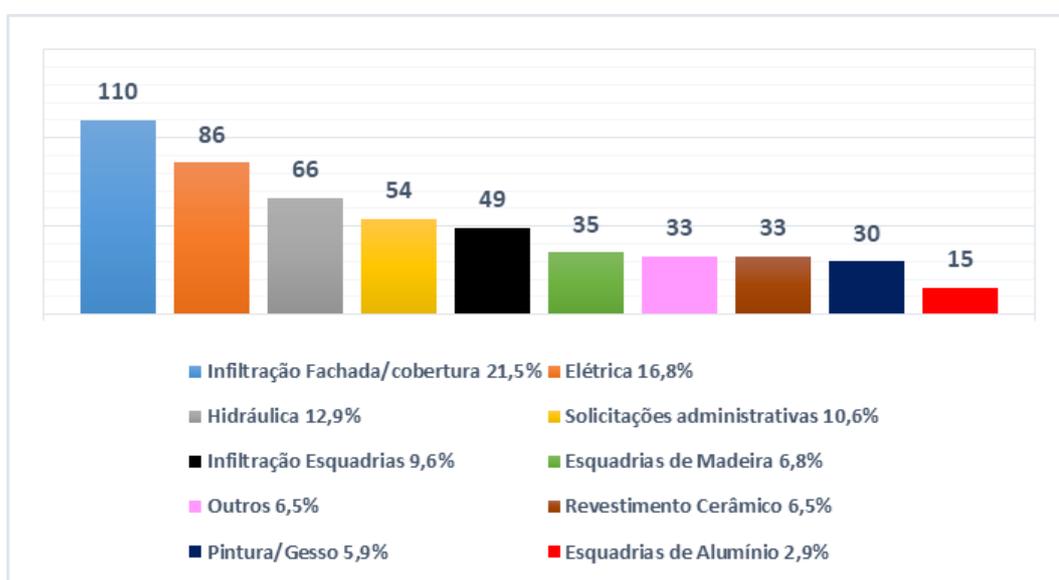
Figura 13: Classificação das solicitações quanto a natureza do serviço no empreendimento A.

As solicitações foram agrupadas em dez grupos de serviços, sendo eles: Solicitações administrativas, Infiltração esquadrias, Infiltração fachada/cobertura, Esquadrias de alumínio, Esquadrias de madeira, Hidráulica, Elétrica, Pintura/gesso, Revestimento cerâmico e Outros. Como pode ser observado na figura 13.

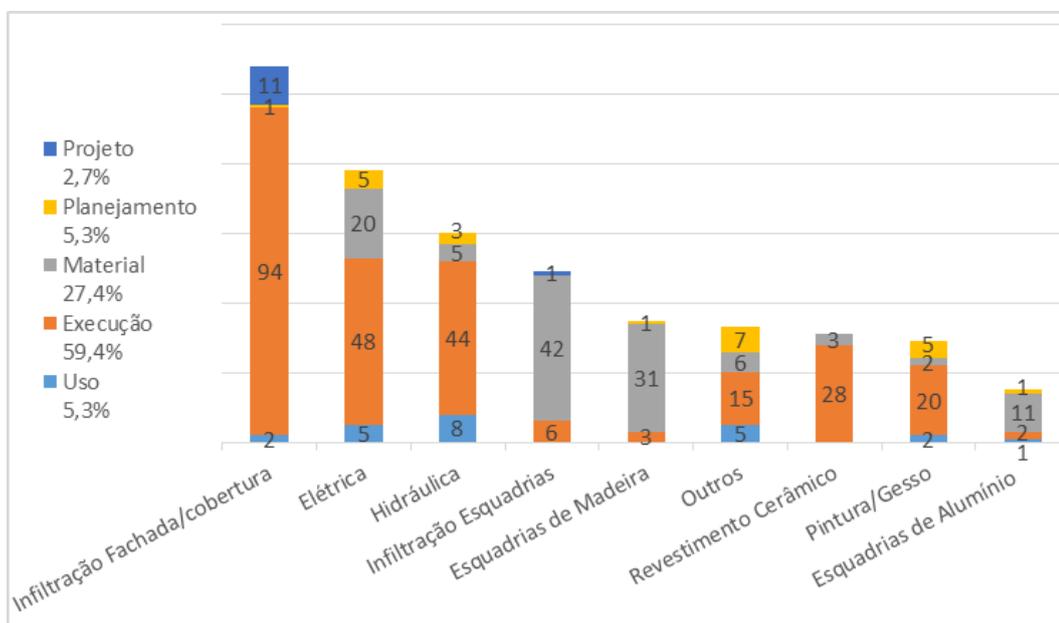
Figura 15: Origem das manifestações patológicas por serviço no empreendimento A.

Buscando facilitar a visualização dos resultados encontrados em relação a origem das manifestações patológicas das assistências técnicas do empreendimento A decidiu-se por agrupar os resultados em relação ao tipo de origem estudada, conforme pode ser visto na figura 15.

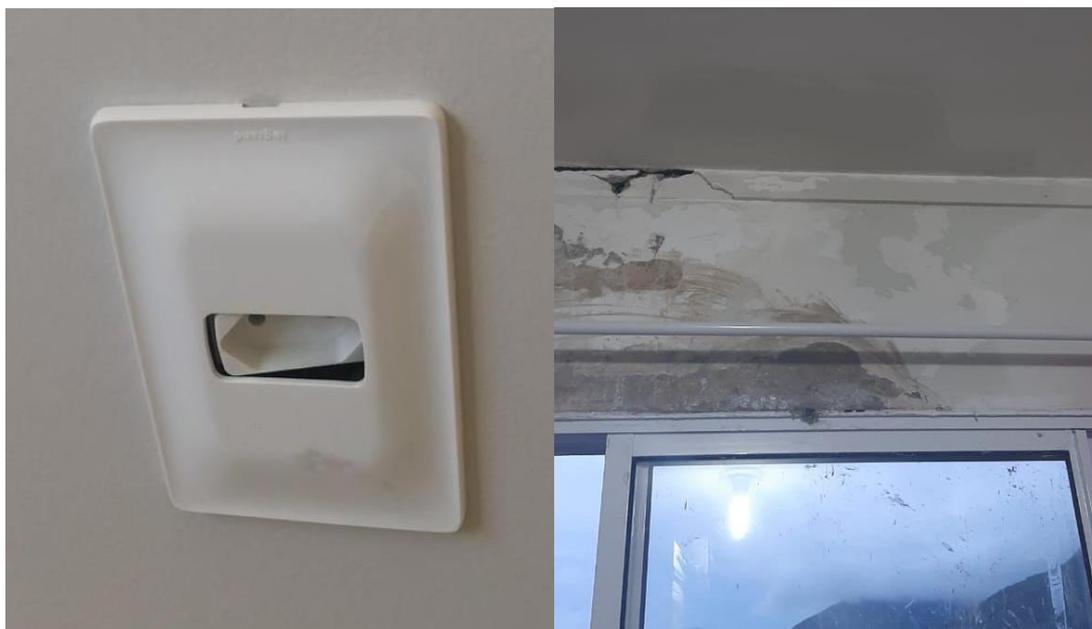
Figura 17: Má instalação de dispositivo elétrico e infiltração a partir da junta de dilatação.

Diante desses dados é possível notar uma predominância, quanto a origem das manifestações patológicas, dos serviços com maiores solicitações de assistências técnicas provenientes da fase de execução do empreendimento, Tabela 2. As solicitações dos itens de infiltrações por esquadrias, esquadrias de madeira e esquadrias de alumínio, tiveram sua origem predominantemente por conta do material utilizado, assim como itens de elétrica e hidráulica também apresentaram patologias decorrentes de falhas do material, como rompimento de tubulação, podendo ser observado na figura 16. De acordo com a pesquisa realizada na empresa, quanto as manifestações patológicas que se deram a partir de problemas da fase de execução, entre os principais motivos que levaram a esse índice, está a mão de obra desqualificada para prestação dos serviços e execução em desacordo com o projeto, como pode ser observado na figura 17.

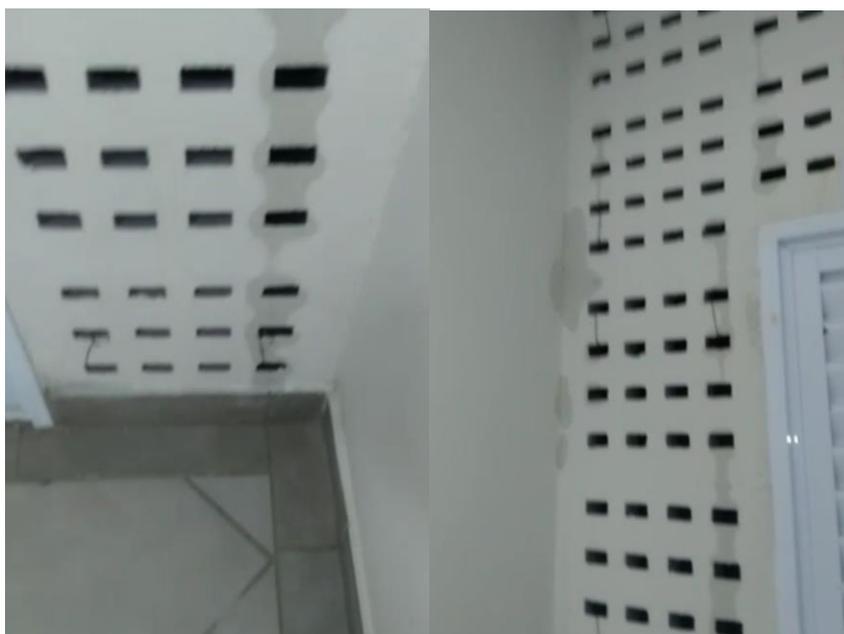
Figura 18: Elemento vazado de concreto ocasionou infiltração na área comum.

Entre as manifestações patológicas que se deram a partir da fase de projeto, podemos destacar a utilização de elementos vazados de concreto nas paredes dos corredores do empreendimento, que levaram a infiltração por água da chuva para dentro da área comum, danificando portas e móveis de alguns moradores, como pode ser observado na figura 18.

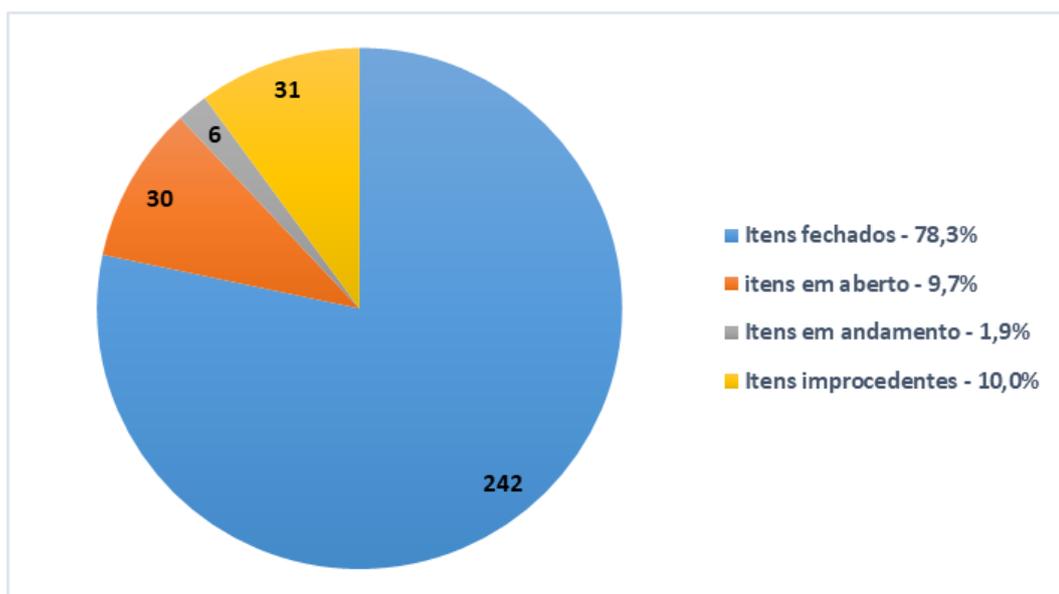
Figura 19: Classificação das solicitações quanto a situação no empreendimento B.

Constatou-se que no empreendimento B, no mesmo período de um ano, foram recebidas 309 solicitações de assistência técnica, totalizando 242 solicitações fechadas, 31 improcedentes, 30 solicitações em aberto e 6 em andamento até a data de levantamento dos dados, conforme a figura 19.

De acordo com o gráfico apresentado na figura 19, as solicitações consideradas fechadas são aquelas em que foi realizado o serviço e aceito pelo cliente, as solicitações em andamento são aquelas em que começou o reparo e não foi concluído até a data em que foi feita a análise, as solicitações em aberto são aquelas em que foi recebido a solicitações, porém o serviço ainda não foi iniciado, e as improcedentes são aquelas que estão fora do período de garantia ou estão fora do escopo da assistência técnica da empresa, como serviços de itens que não foram entregues junto com a unidade.

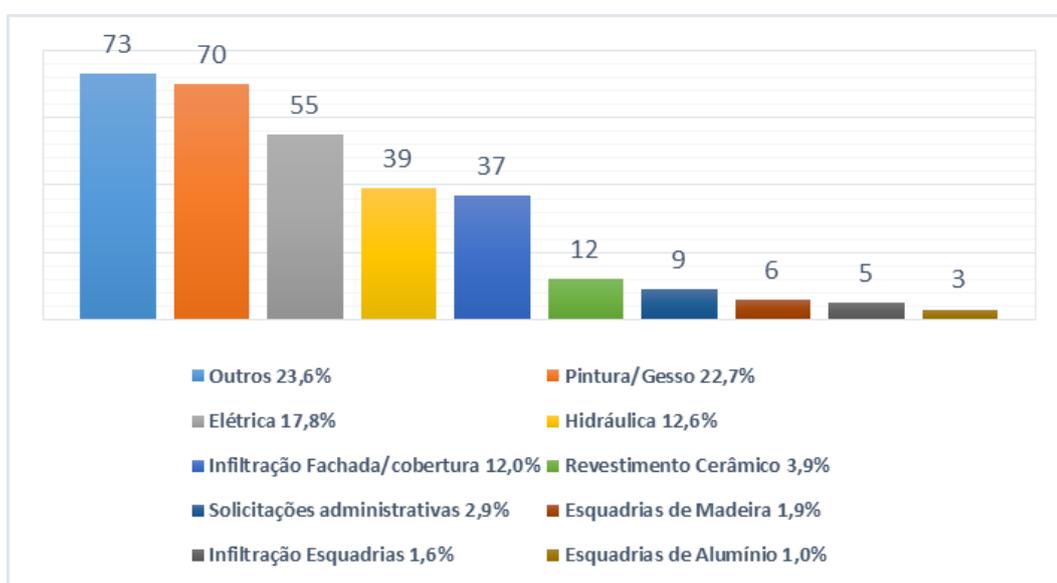
Figura 20: Classificação das solicitações quanto a natureza do serviço no empreendimento B.

Assim como no empreendimento A, as solicitações foram agrupadas em dez grupos de serviços, sendo eles: Solicitações administrativas, Infiltração esquadrias, Infiltração fachada/cobertura, Esquadrias de alumínio, Esquadrias de madeira, Hidráulica, Elétrica, Pintura/gesso, Revestimento cerâmico e Outros. Como pode ser observado na figura 20.

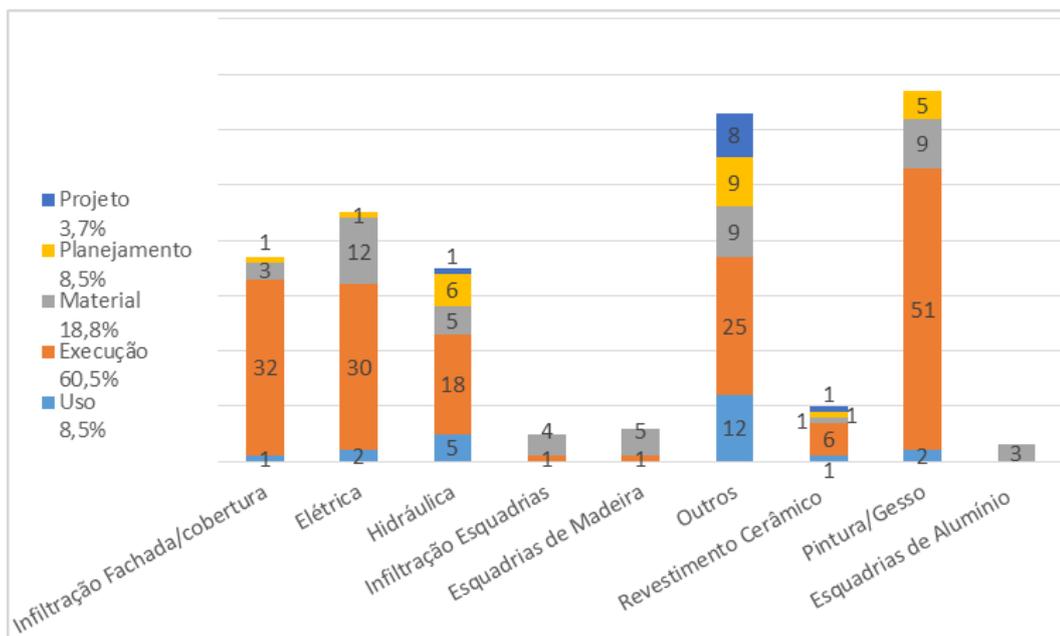
Figura 22: Origem das manifestações patológicas por serviço no empreendimento B.

Para ficar mais claro a visualização dos resultados encontrados em relação a origem das manifestações patológicas das assistências técnicas do empreendimento B, também decidiu-se por agrupar os resultados em relação ao tipo de origem estudada, conforme pode ser visto na figura 22.

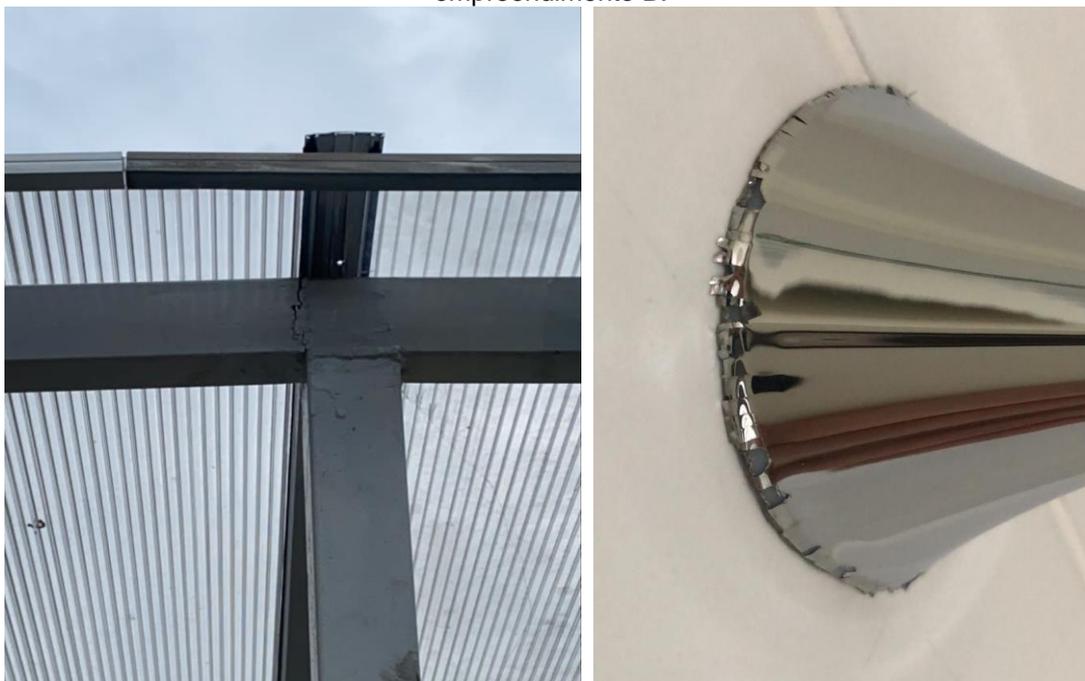
Figura 23: Viga metálica quebrada e acabamento do registro danificado encontrados no empreendimento B.

alumínio tiveram suas origens majoritariamente por conta do material, que não apresentaram o desempenho necessário após a entrega do empreendimento, como falhas na esquadrias, interfonos e equipamentos das áreas comuns do condomínio, como pode ser observado na figura 23.

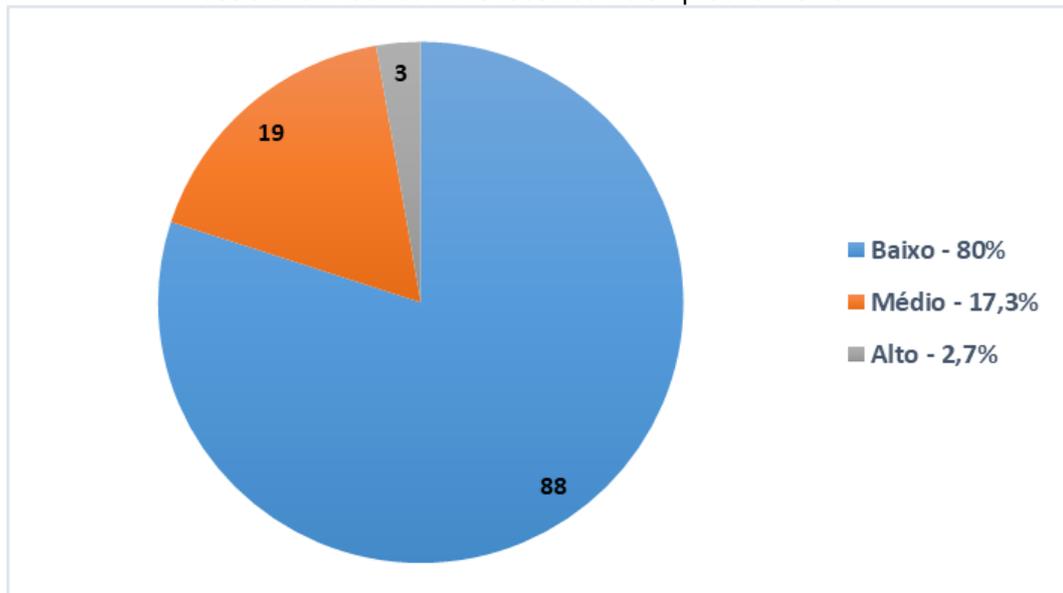
Figura 25: Percentuais dos valores de prioridade de risco de acordo com as solicitações de assistência técnica mais recebida no empreendimento A.

A partir da tabela 5 foi possível encontrar os percentuais de ocorrência em relação a prioridade de risco das solicitações de assistência técnica mais recebidas para os empreendimentos A e B. Assim, observou-se que as solicitações de infiltração de fachadas e coberturas no empreendimento A tiveram uma incidência de 2,7% com prioridade de risco alto, 17,3% com prioridade de risco médio e 80% com risco baixo, conforme figura 25.

Assim, no empreendimento A verificou-se que das 110 solicitações por conta de infiltração da fachada e cobertura, 88 foram consideradas como de baixo risco, 19 de médio risco e 3 consideradas de alto risco, figura 24. Já para o empreendimento B, as solicitações de assistência técnica tiveram ocorrência de 10,95% consideradas como prioridade de risco alto, 23,3% com risco médio e 65,75% com prioridade de risco baixo, como pode ser observado na figura 26.

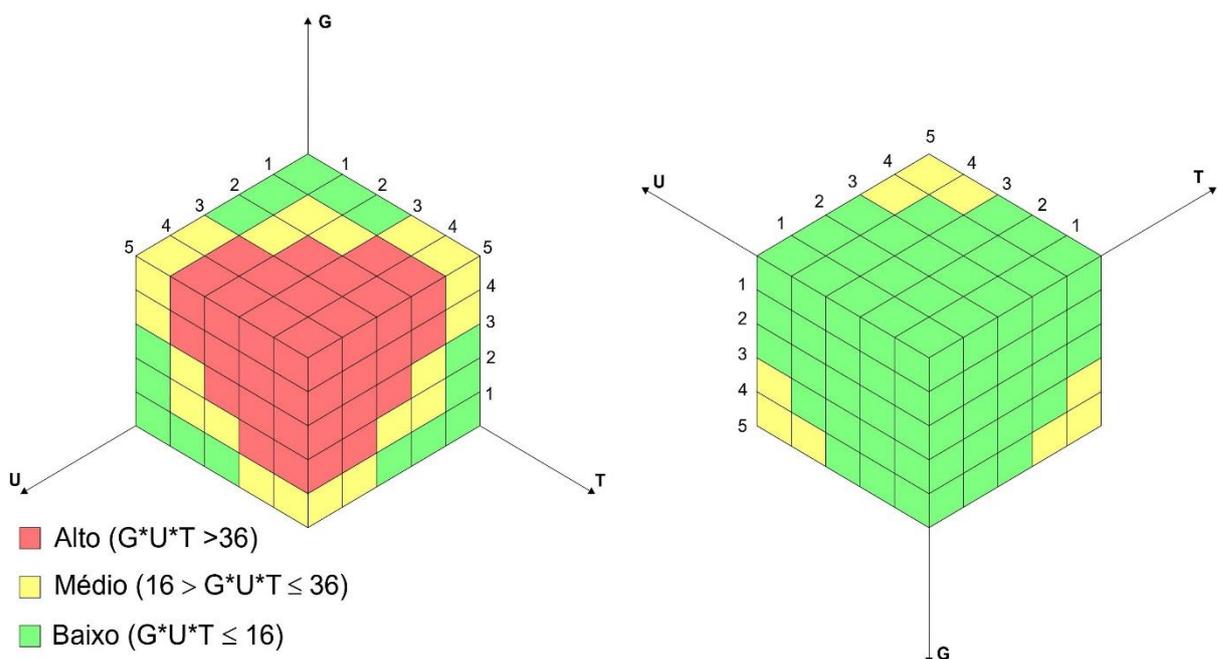
Figura 32 - Matriz tridimensional de risco com foco na manutenção predial.

A visão global dos riscos fica mais clara a partir da visualização da matriz tridimensional dos riscos, geradas a partir dos índices de gravidade, urgência e tendência, que conforme a imagem anterior é representado em verde o intervalo para baixo risco, em amarelo para risco médio e vermelho para alto risco.

Essas 3 variáveis de risco (gravidade, urgência e tendência) se colocadas numa matriz de risco, vão gerar uma matriz tridimensional, a qual pode ser visualizada na figura 32.

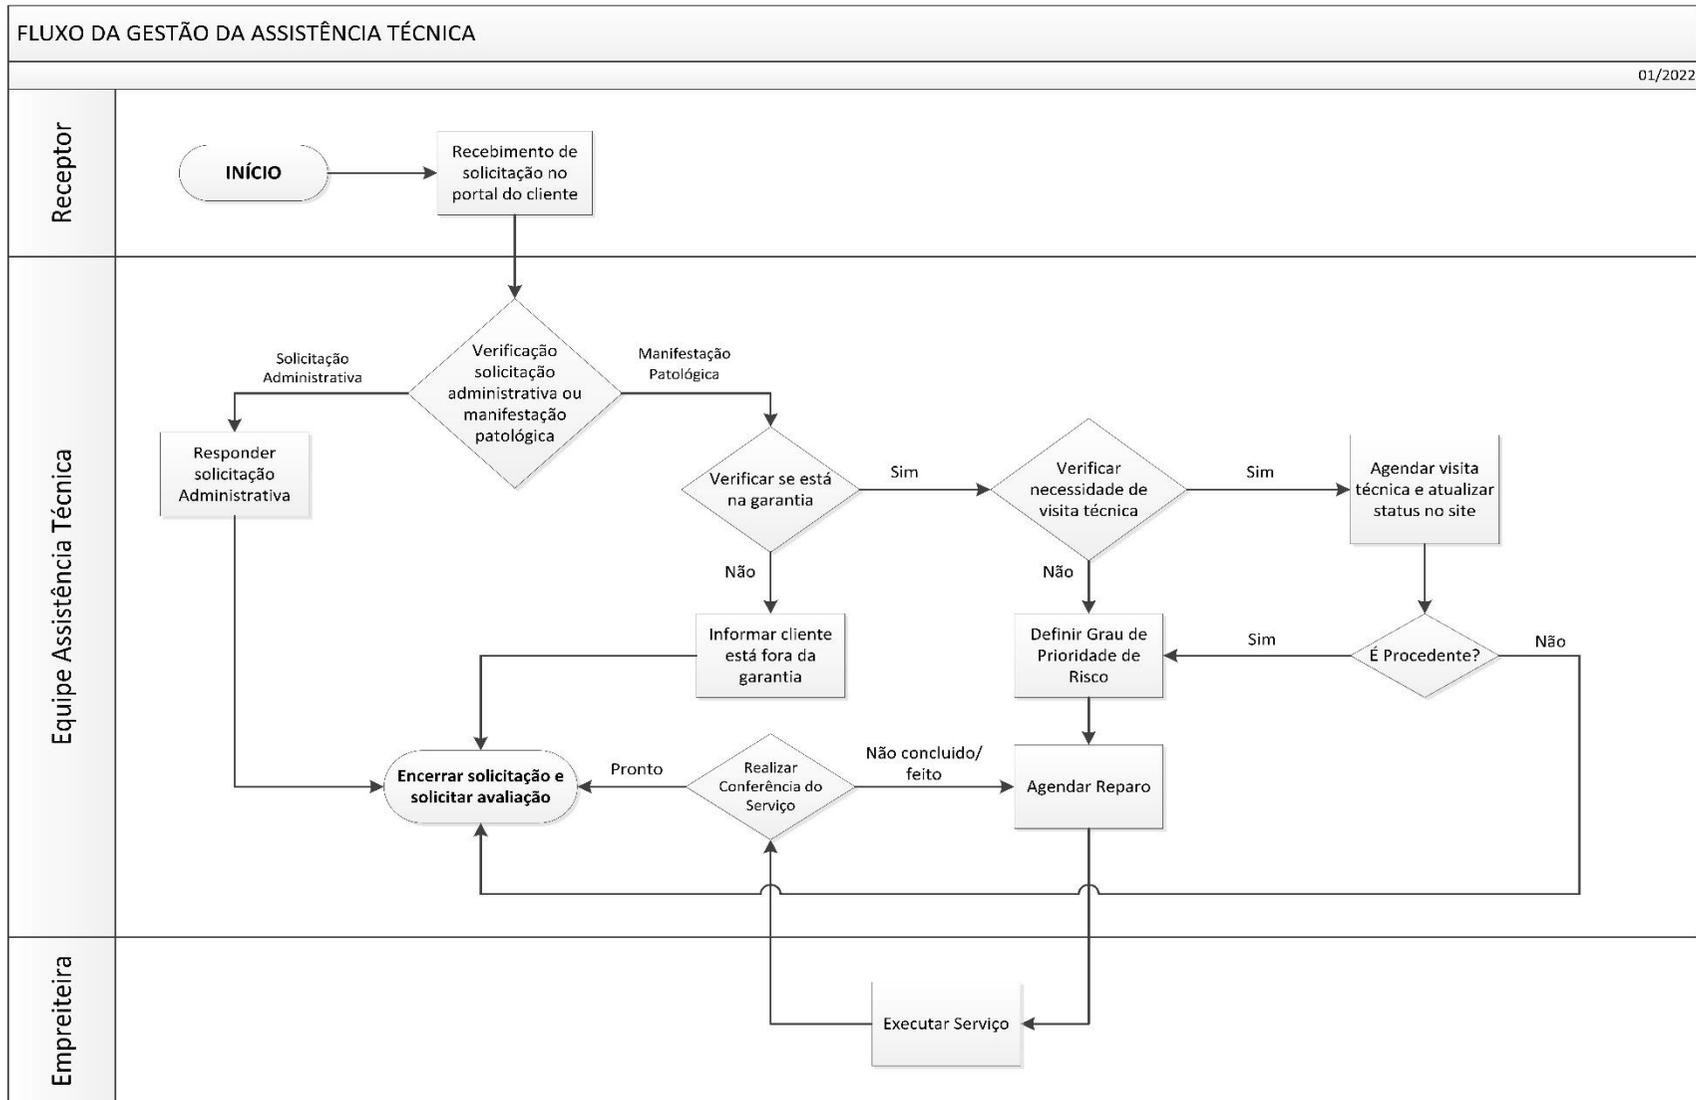
Figura 33: Fluxo proposto das atividades da gestão da Assistência técnica.

O fluxograma para gestão da assistência técnica proposto, apresentado na figura 33, buscou levar em consideração as atividades que devem ser realizadas pela equipe de maneira padronizada evitando dúvidas quanto as tomadas de decisões, e a principal diferença entre o procedimento que a empresa possuía está na inclusão do método proposto a partir da planilha eletrônica GUT, que irá definir os atendimentos que devem ser priorizados por parte da equipe de pós-obra. Outra diferença no procedimento proposto está na possibilidade de visita técnica, pois muitas vezes as informações enviadas na solicitação de assistência técnica pelo site do portal do cliente, visto na figura 11, traz imagens e vídeos da manifestação patológica e, portanto não se torna necessário realizar visita técnica, pois o problema é entendido já durante o recebimento da solicitação e em seguida já pode ser agendado o início do serviço de reparo.

O fluxograma com as atividades a serem realizadas na gestão da assistência técnica pode ser observado na figura 33.
