UNIVERSIDADE FEDERAL DE SANTA CATARINA – UFSC
PROGRAMA DE PÓS-GRADUAÇÃO EM ENGENHARIA CIVIL

**INFLUÊNCIA DA DIMENSÃO MODULAR DO BLOCO DE CONCRETO NA
PRODUTIVIDADE EM ALVENARIAS ESTRUTURAIS.**

DISSERTAÇÃO SUBMETIDA À UNIVERSIDADE FEDERAL DE SANTA CATARINA
PARA A OBTENÇÃO DO GRAU DE MESTRE EM ENGENHARIA CIVIL

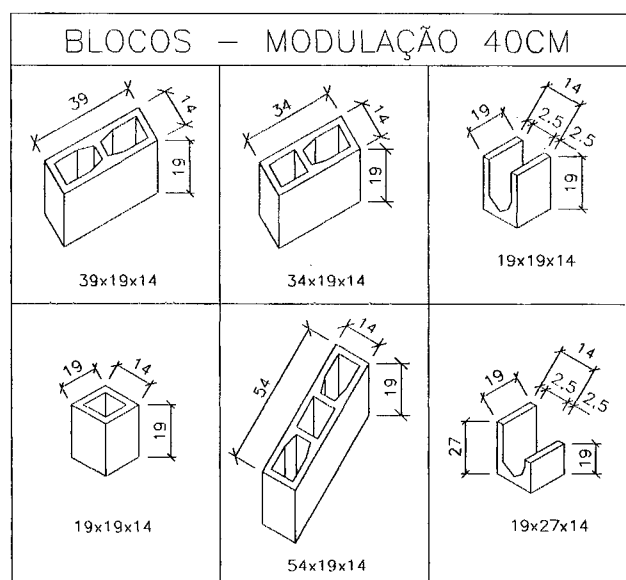
- Bloco de 39x19x14cm
- Bloco de 34x19x14cm
- Meio bloco de 19x19x14cm
- Bloco e meio de 54x19x14cm
- Bloco canaleta de 19x19x14cm
- Bloco “J” de 19x27x14cm

O elemento utilizado em maior escala nesta modulação é o bloco de 39x19x14, que será referenciado como elemento básico. Neste caso utiliza-se argamassa de assentamento no preenchimento das juntas verticais (popularmente chamada massa de cabeceira).

O fato do comprimento do bloco estrutural não ser módulo de sua largura ocasiona a necessidade de haver um elemento a mais para solucionar problemas modulares no encontro de paredes. É o caso do bloco de 34x19x14 cm.

| FIGURA 01 – Detalhamento dos blocos – modulação 40cm | 12 |

Os elementos utilizados nesta modulação estão detalhados na figura 01 e são:

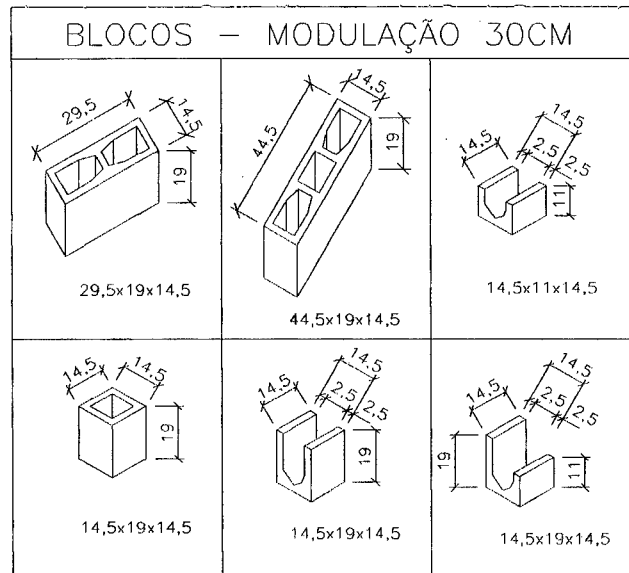
FIGURA 03 – Detalhamento dos blocos – modulação 30cm

- Bloco de 29,5x19x14,5cm
- Meio bloco de 14,5x19x14,5cm
- Bloco e meio de 44,5x19x14,5cm
- Bloco canaleta de 14,5x19x14,5cm

- Bloco compensador de 14,5x11x14,5cm
- Bloco “J” de 14,5x19x14,5cm

O elemento básico desta modulação é o bloco de 29,5x19x14,5cm.

Os elementos componentes desta modulação estão detalhados na figura 03 e são:

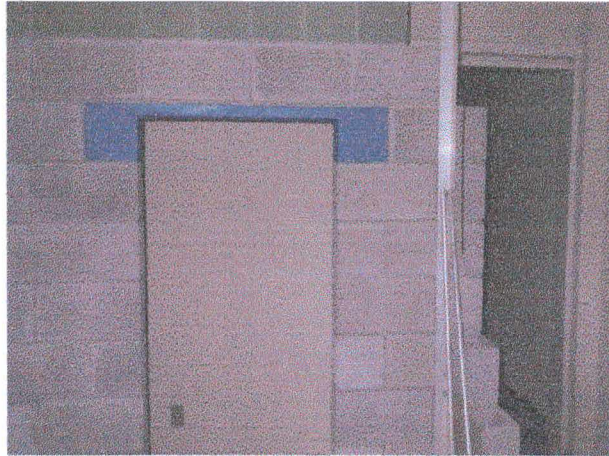
FOTO 01 – Verga pré-moldada

São peças pré-moldadas utilizadas na parte superior das aberturas de portas e janelas para sustentar os blocos assentados acima destes vãos (foto 01).

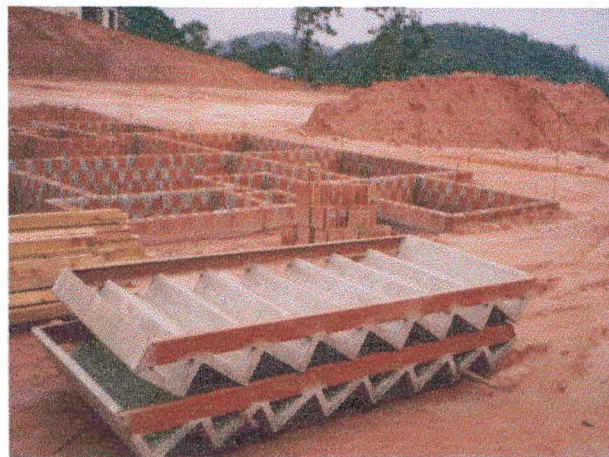
FOTO 02 – Escada pré-moldada

São peças pré-fabricadas que dispensam a necessidade de se utilizar formas *in loco*, como pode ser verificado na Foto02.

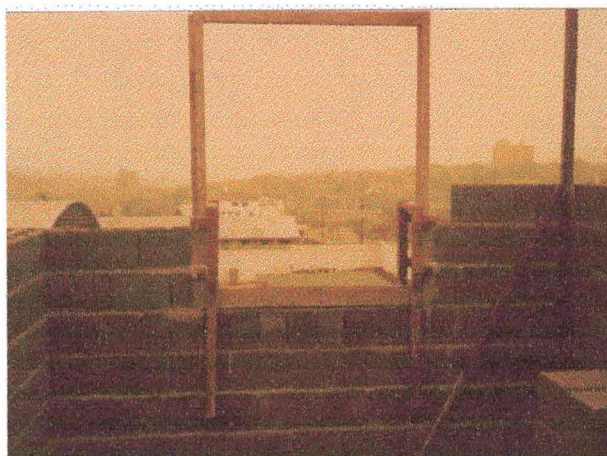
FOTO 03 – Contramarco pré-moldado

São peças pré-moldadas utilizadas em aberturas de janelas que possibilitam a elevação imediata da alvenaria e facilitam seu acabamento final (Foto 03).

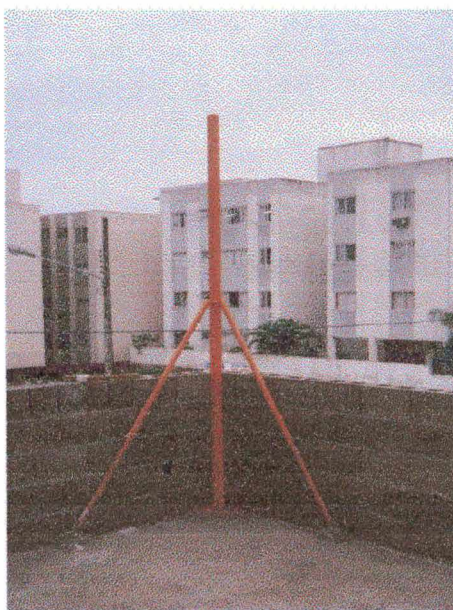
FOTO 04 – Escantilhão metálico

O escantilhão é uma peça metálica utilizada para auxiliar o pedreiro no assentamento da alvenaria. Esta ferramenta proporciona ao mesmo tempo o prumo, o alinhamento e o nivelamento das fiadas (Foto 04).

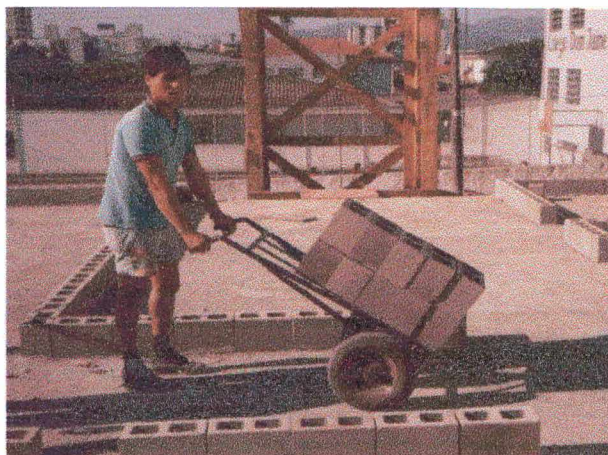
FOTO 05 – Carrinho de transporte de blocos

São utilizados para transportar uma quantidade maior de blocos até o local de trabalho, sem comprometer a qualidade do material e de maneira mais cômoda ao operário (Foto 05).

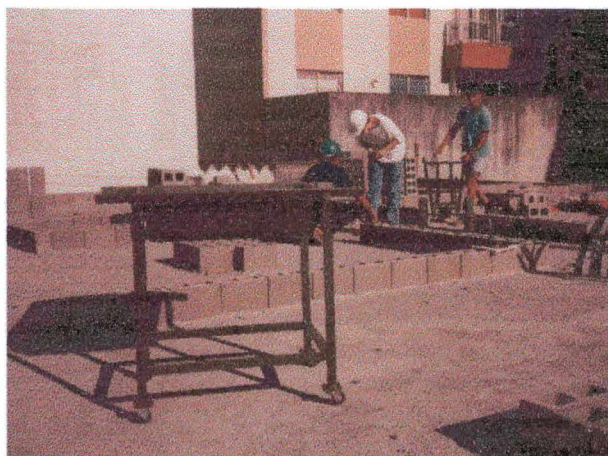
FOTO 06 – Suporte para argamaseira

São estruturas utilizadas para o transporte da argamaseira até o local de trabalho, bem como para o manuseio da argamassa pelo profissional numa altura ideal de uso (Foto 06).

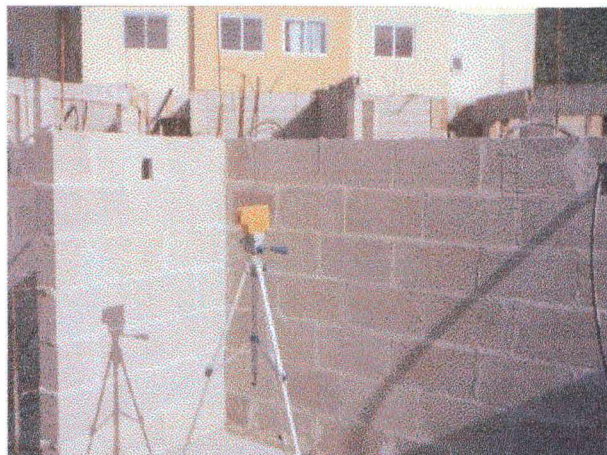
FOTO 09 – Nível a laser

Estas ferramentas são utilizadas para verificar o nivelamento da primeira fiada e dos escantilhões (Foto 09).

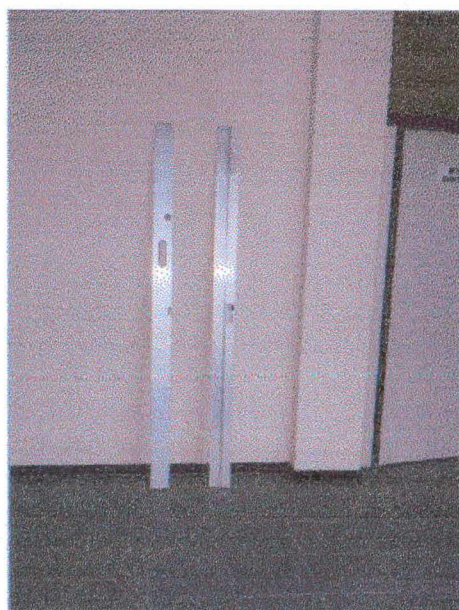
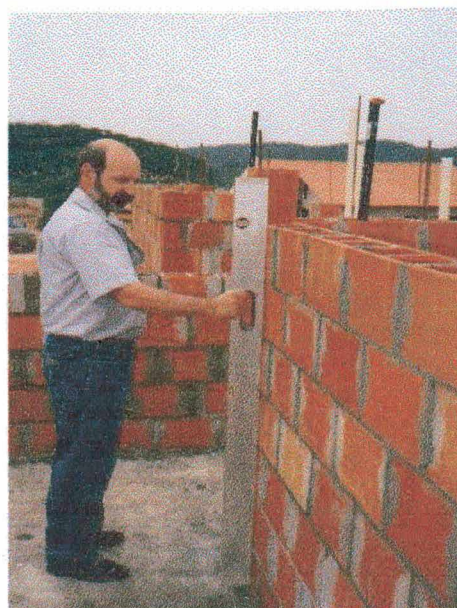
FOTO 10 – Régua de prumo e nível.

Como o próprio nome indica, é a ferramenta utilizada no assentamento de alvenaria para verificação do prumo, alinhamento e nivelamento parcial das fiadas (Foto 10).

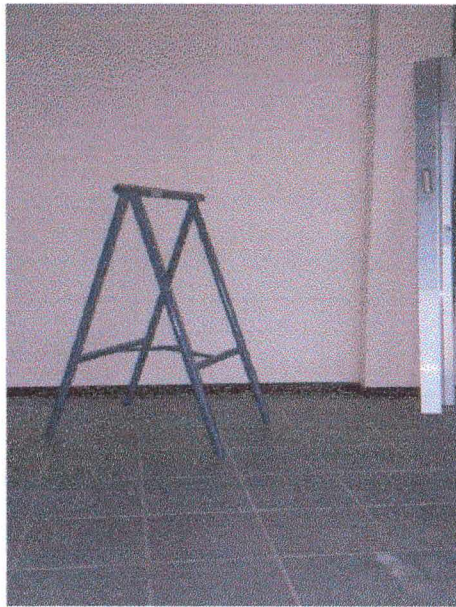
FOTO 11 – Andaime metálico

É utilizado para sustentar a plataforma de trabalho necessária após o assentamento da sexta fiada de blocos (Foto 11).

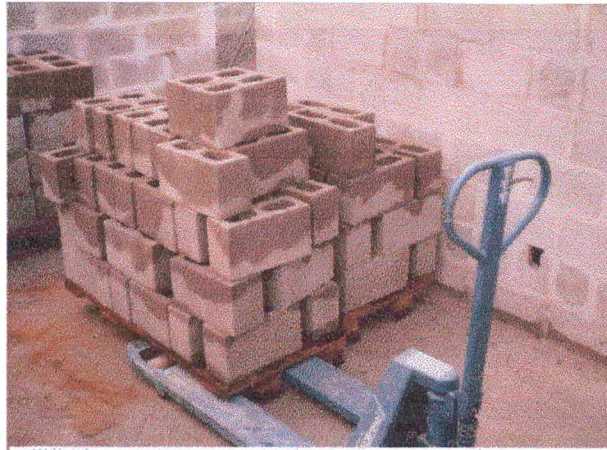
FOTO 13 – Carrinho porta pallet

O carrinho ou transportador de *pallets* é utilizado no transporte interno dos *pallets* de blocos. *Pallets*, por sua vez, são suportes de madeira sobre o qual são colocados os blocos para transporte pelo fornecedor (Foto 13).

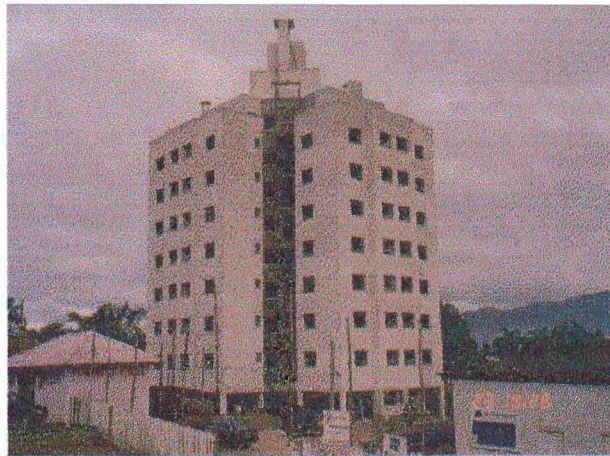
FOTO 14 – Obra 40/01

A obra **40/01** (Foto 14) situa-se no município de São José, tratando-se de um empreendimento de 3.858,00m² de área construída. Possui pilotis em estrutura de concreto armado, sendo que, a partir do primeiro pavimento tipo inicia-se alvenaria estrutural com blocos de concreto de modulação de 40cm. A obra possui 933,00m² de alvenaria por pavimento e totaliza sete andares tipo. Trata-se de uma obra adaptada para alvenaria estrutural, sendo encontrado na mesma, além de paredes em 45°, variações no espaçamento de juntas verticais para a adequação da modulação.

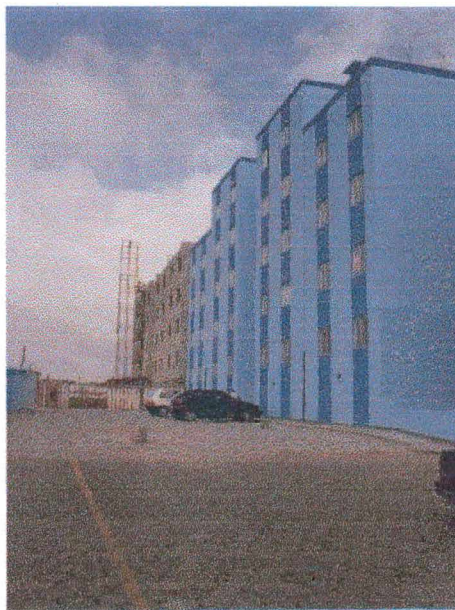
FOTO 15 – Obra 40/02

A obra **40/02** (Foto 15) situa-se também em São José e trata-se de um empreendimento de 1.800,00m² por bloco. Não possui pilotis, a alvenaria estrutural é iniciada no pavimento térreo onde se encontra uma pequena estrutura em concreto armado (apenas na região do salão de festas). Cada pavimento possui 956,28m² de alvenaria, contando com quatro pavimentos tipo. Essa obra apresenta paredes em 45° e juntas verticais com variação de espessura. Trata-se de um projeto adaptado. Foram construídos dois edifícios. Quando o primeiro foi concluído, iniciou-se o próximo. Esta seqüência criou um intervalo entre o término da alvenaria de um bloco e o início do próximo.

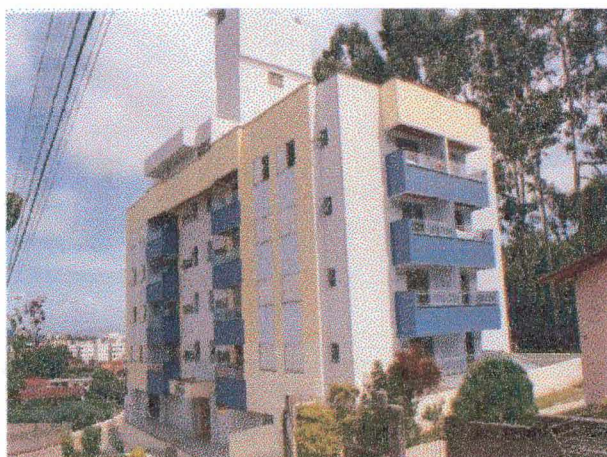
FOTO 16 – Obra 40/03

A obra **40/03** (Foto 16) está localizada em Florianópolis, totalizando 2.300,00m². Possui subsolo e térreo em estrutura convencional. A partir do primeiro andar tipo tem 661,35m² de alvenaria estrutural que se repete em quatro pavimentos. Essa obra não apresenta paredes em 45°, porém possui juntas verticais com espessura variável. A obra já estava com o projeto arquitetônico pronto quando se optou pelo uso de alvenaria estrutural, necessitando que o projeto fosse adaptado.

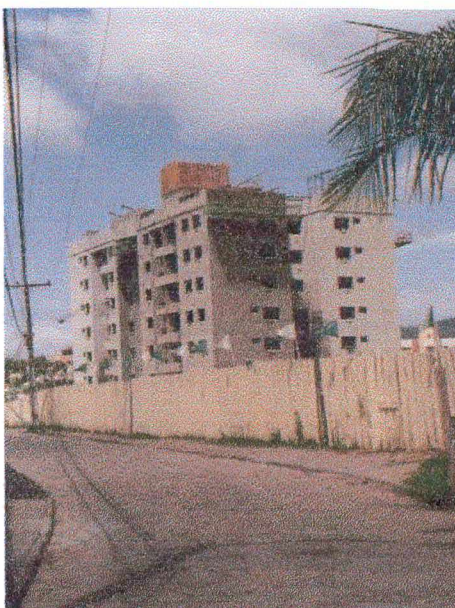
FOTO 17 – Obra 40/04

A obra **40/04** (Foto 17) situa-se em Florianópolis e conta com área total de 4.213,00m². Possui pilotis no térreo. Do primeiro ao sexto pavimento têm-se 1.392,00m² de alvenaria estrutural em cada andar. A obra não apresenta paredes em 45° e as juntas verticais são uniformes. O projeto foi desenvolvido para alvenaria estrutural, dispensando qualquer tipo de adaptação.

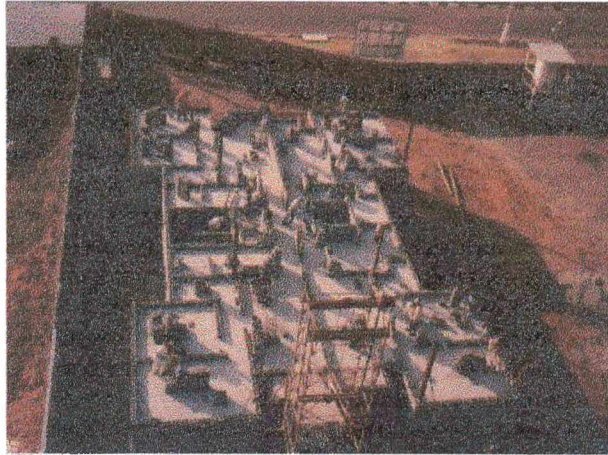
FOTO 19 – Obra 30/02

A obra **30/02** (Foto 19) está situada em Barra Velha perfazendo um total de 2.350,00m² de área construída. Neste empreendimento têm-se dois prédios executados

simultaneamente. Cada bloco possui quatro pavimentos com $656,23\text{m}^2$ de alvenaria cada um. A obra não possui pilotis, e o projeto foi elaborado para alvenaria estrutural.

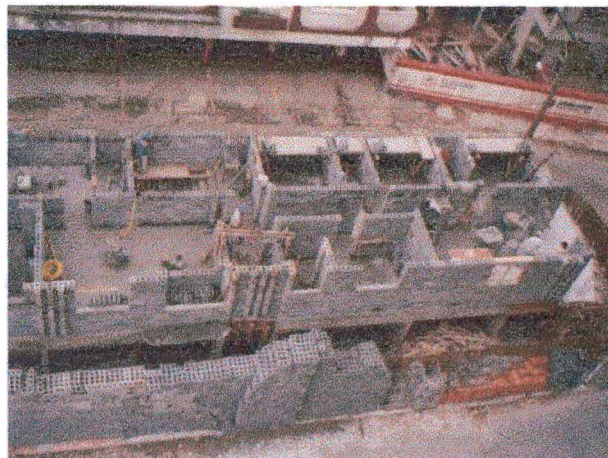
FOTO 20 – Obra 30/03

A obra **30/03** (Foto 20) situa-se na cidade de Balneário Camboriú, totalizando $1.225,00\text{m}^2$ de obra construída. Possui pilotis e conta com seis pavimentos, sendo que do primeiro ao quarto têm-se $375,73\text{m}^2$ de alvenaria estrutural com modulação de 30cm, e no quinto e sexto a área de alvenaria diminui para $229,21\text{m}^2$.

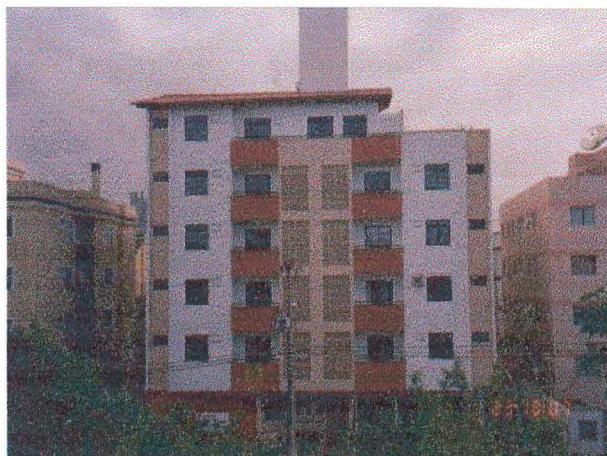
FOTO 21 – Obra 30/04

A obra **30/04** (Foto 21) fica em Florianópolis, totalizando $2.730,00\text{m}^2$ de área construída. Possui subsolo e térreo em estrutura convencional, seguida de quatro pavimentos tipo

com 875,08m² de alvenaria estrutural cada. O projeto não conta com adaptação e foi concebido para alvenaria estrutural.

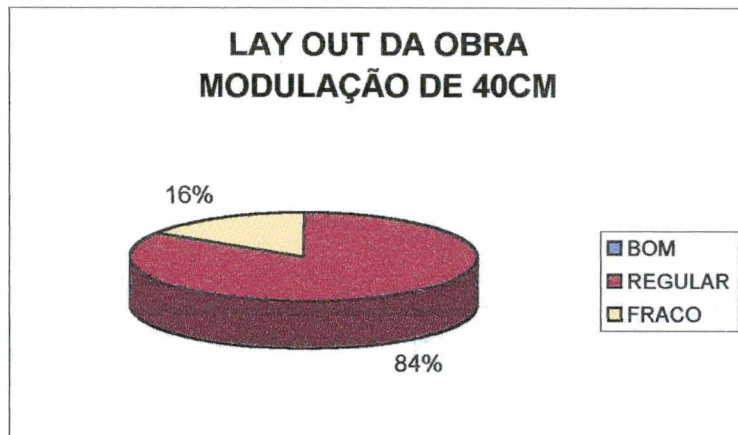
Para o *Lay out* das obras com modulação de 40cm, em 84% dos casos acompanhados possuíam classificação de REGULAR e nos 16% restante a classificação foi como FRACA (gráfico 13).

GRÁFICO 13 – Gráfico de avaliação do *lay out* da obra – modulação de 40cm

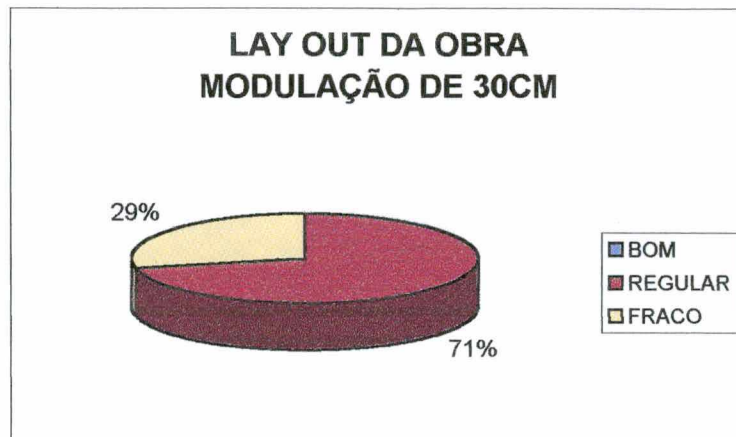
GRÁFICO 14 – Gráfico de avaliação do *lay out* da obra – modulação de 30cm

Para 71% das obras vistoriadas, com modulação de 30cm, os canteiros foram classificados com REGULAR e em 29% como FRACO (gráfico 14). A obra 30/03, de Balneário Camboriú, foi responsável pela classificação apresentada como FRACA. Isto se deve às dificuldades de espaço enfrentadas no canteiro.

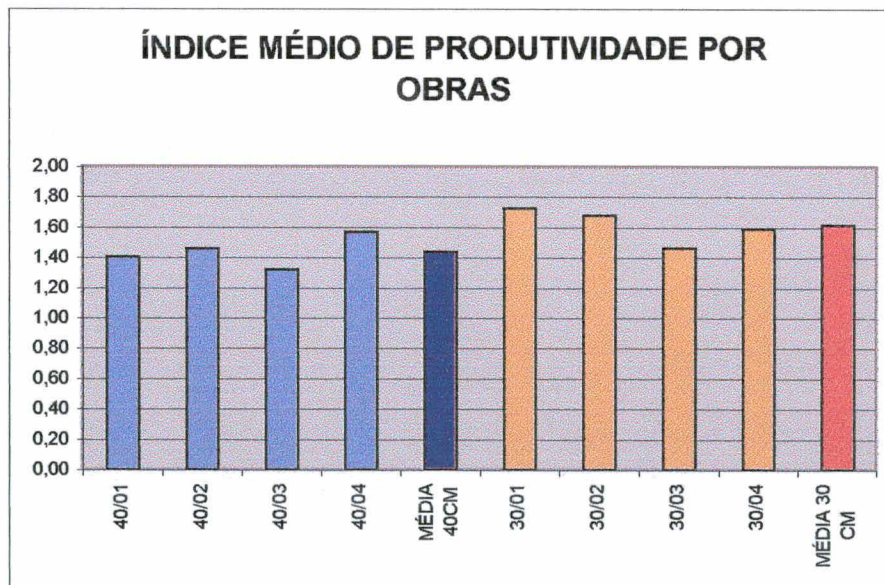
Nota-se (gráfico 15) que a média obtida para as obras realizadas com modulação de 30cm é superior à média obtida para a modulação de 40cm. Em termos percentuais, a média atingida para a modulação de 30cm ficou 12,26% acima do índice médio obtido para modulação de 40cm.

GRÁFICO 15 – Gráfico de produtividade por obras

Apresenta-se, na tabela 09, os índices de produtividade médio de cada obra e a média do índice de produtividade de cada modulação estudada.

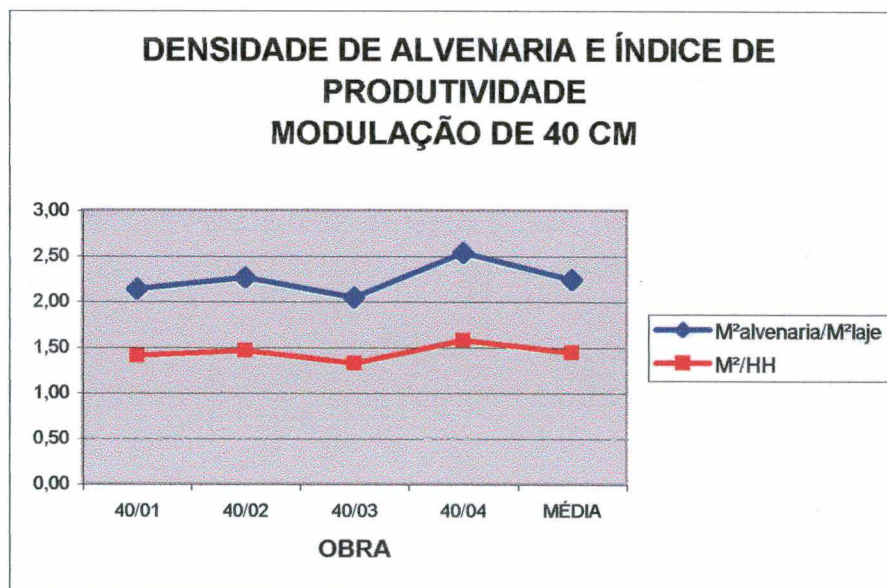
Apresentando-se os dados acima conforme o gráfico 16, pode-se notar que para a modulação de 40 cm existe a relação entre produtividade e concentração de paredes por metro quadrado de laje. Quanto maior a concentração de paredes melhor é o desempenho da equipe de trabalho. Isto corresponde ao esperado, sendo que, de acordo com a bibliografia revisada, quanto mais denso o pavimento, maior deve ser o índice de produtividade da equipe.

GRÁFICO 16– Gráfico de densidade e índice de produtividade – modulação de 40 cm

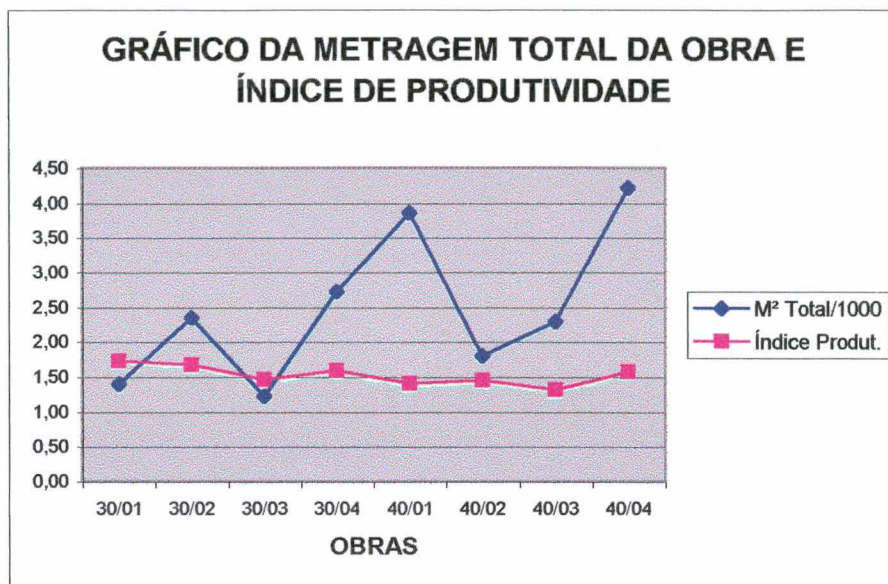
Para verificar as possíveis interferências do efeito massa, tamanho da obra na produtividade da equipe, desenvolveu-se o gráfico 21 relacionando índice de produtividade com metragem total de obra. Para que os números apresentassem mesma ordem de grandeza, a metragem total de obra foi dividida por 1000.

GRÁFICO 21 – Gráfico da metragem total da obra e índice de produtividade

O gráfico apresentado não possibilita a verificação de alguma relação entre os dados, desta forma não se pode afirmar que o tamanho do empreendimento influencia no desempenho dos profissionais.

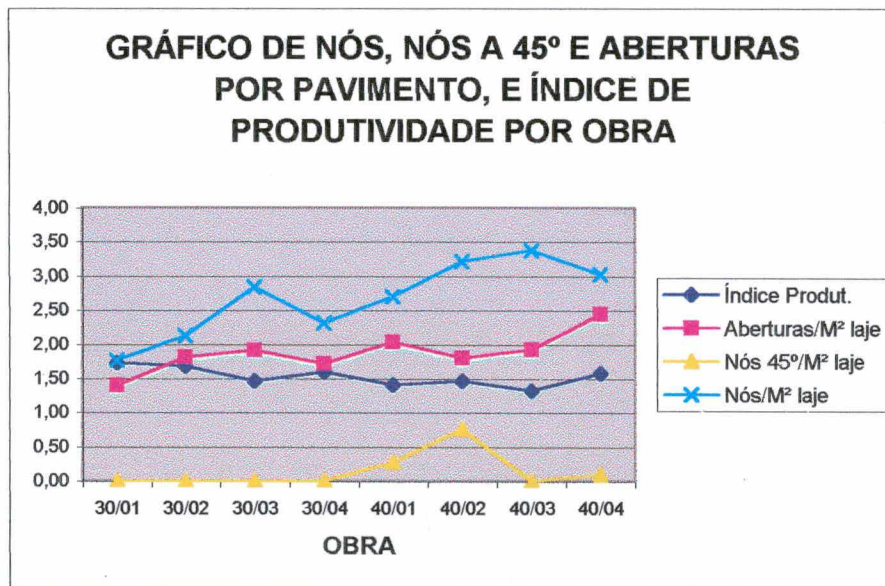
À partir dos dados da tabela anterior, calculou-se o número de ocorrência dos fatores em análise em função do metro quadrado de laje projetada para cada pavimento. Os resultados obtidos foram multiplicados por 10 para se trabalhar com ordem de grandeza similar aos índices de produtividade. Desta forma gerou-se o gráfico 22.

GRÁFICO 22 – Gráfico de nós, nós a 45° e aberturas por pavimento, e índice de produtividade por obra.

De um modo geral podemos afirmar que a produtividade diminui quando o número de nós e de aberturas aumenta. Em alguns pontos esta análise não fica bem clara, como na obra 40/02 onde a produtividade aumenta mesmo com o aumento do número de nós, porém, neste caso o número de aberturas reduziu. Verifica-se que a interferência conjunta dos dois fatores, número de nós e aberturas, estimula ou inibe a produtividade da equipe.

Durante o acompanhamento dos trabalhos observou-se que a produtividade era influenciada pelo número de encontro de paredes e pela presença de aberturas existentes em cada projeto. Nestes pontos o desempenho dos profissionais era afetado pela necessidade de utilização de blocos maiores, pelo uso de grampos, pela checagem de níveis, entre outros. Efetuou-se um levantamento do número de ocorrência de encontro de paredes (nós), encontros de paredes à 45° e presença de aberturas nas alvenarias do pavimento tipo para cada obra. Estes dados são apresentados na tabela 11.
