**AVALIAÇÃO DA RESISTÊNCIA À TRAÇÃO DE
REPAROS IMEDIATOS EM RESINAS
COMPOSTAS DIRETAS E INDIRETAS**

Dissertação apresentada ao Programa de Pós-graduação em Odontologia, Mestrado Acadêmico Fora da Sede – UNIVILLE, da Universidade Federal de Santa Catarina, como requisito para obtenção do título de Mestre em Odontologia, área de concentração: Dentística.
Orientador: Prof. Dr. Élio Araújo
Co-orientador: Prof. Dr. Sylvio Monteiro Junior

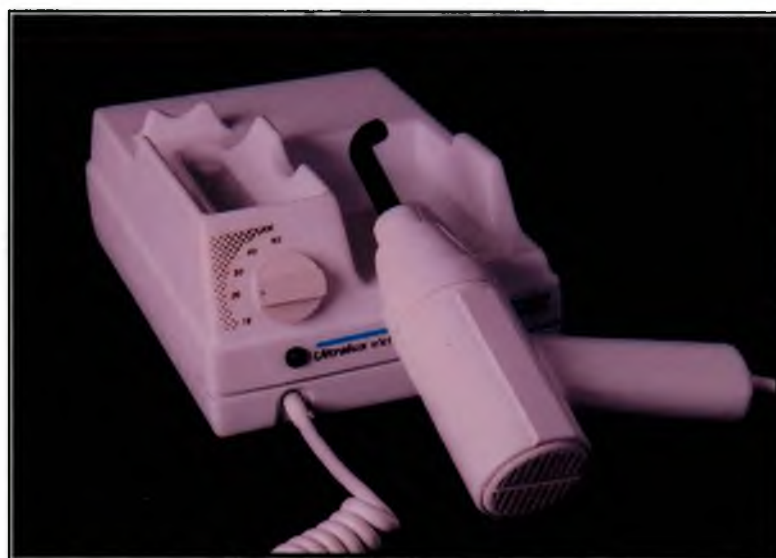
Figura 6 – Aparelho fotopolimerizador

Aparelho fotopolimerizador: neste estudo foi utilizado para os procedimentos de fotopolimerização do sistema adesivo e da resina composta o fotopolimerizador Ultralux Eletronic modelo 512/0, Dabi Atlante, do tipo revólver, com luz halógena azul, comprimento de onda de 500nm e potência de 500mW/cm² (FIG. 6).

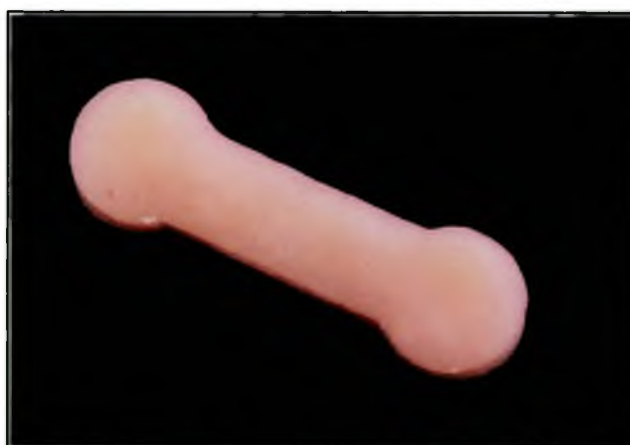
Figura 9 – Corpo de prova para o grupo controle

Após a polimerização dos corpos de prova, os mesmos foram removidos do molde (FIG. 9) e foi realizado o acabamento com uma lâmina de bisturi nº 15. Para o grupo controle os espécimes foram armazenados em água destilada à 37°C por 24h antes de serem submetidos ao teste de tração.

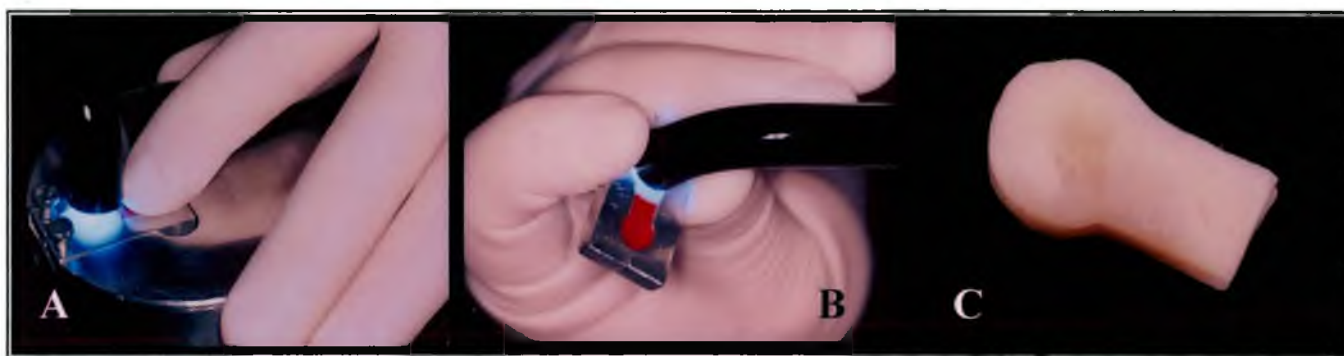
Figura 11 – Obtenção dos corpos de prova na forma de hemihalteres: A) inserção resina composta somente na metade do molde; B) complementação da polimerização; C) espécime para grupos experimentais de reparo

A inserção do material foi também realizada em incremento único e o material pressionado com uma fita de poliéster. A fotopolimerização foi realizada conforme descrito para o grupo controle, e como somente a metade do molde era preenchida com a resina composta, a polimerização foi realizada em um único momento para cada lado do espécime (FIG. 11A e 11B). Após a polimerização dos dois lados do molde, os espécimes foram removidos (FIG. 11C) e o acabamento foi realizado com lâmina de bisturi nº 15 para remoção dos excessos. Antes dos procedimentos de reparo os espécimes foram armazenados em saliva sintética durante 15min.

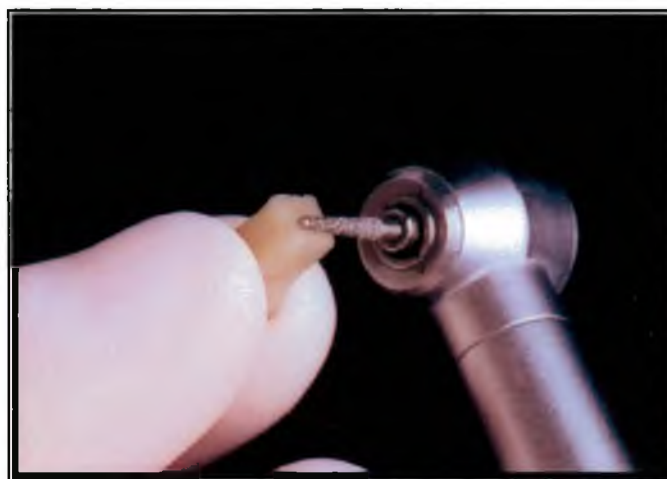
Figura 14 – Abrasionamento da interface de reparo

- d) abrasionamento da superfície: foi realizado com uma ponta diamantada nº 2135 desgastando-se superficialmente a interface de reparo do espécime (FIG. 14). A confirmação do abrasionamento adequado da superfície foi verificada através da perda do “brilho” da superfície desgastada. Cada ponta foi utilizada no máximo em cinco espécimes;

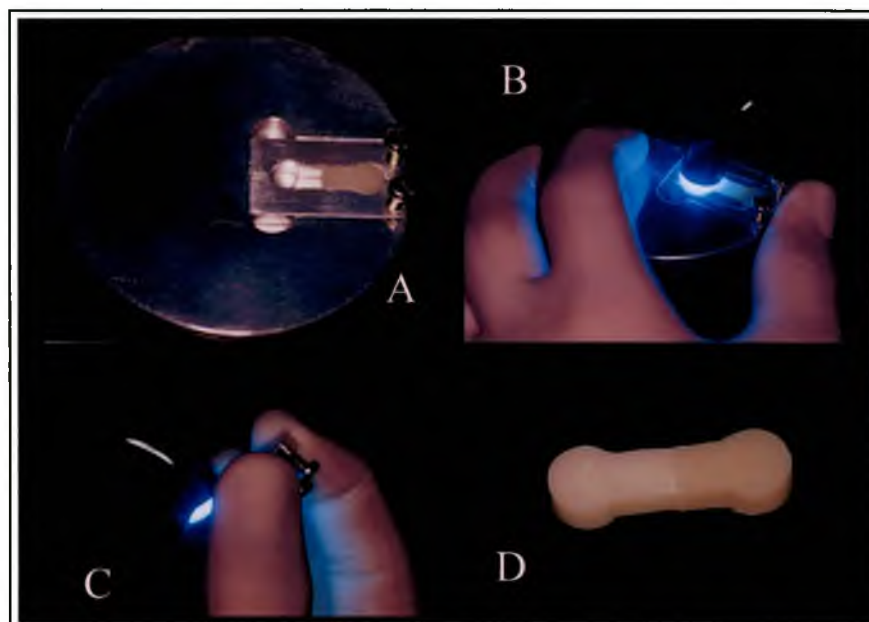
Figura 16 – A) corpo de prova tratado adaptado à matriz; B e C) polimerização da resina composta reparadora; D) espécime reparado

- f) reparo: recolocou-se o espécime na forma de hemihalter na matriz, após o tratamento da superfície (FIG. 16A), e foi realizado o preenchimento da outra metade do espécime com resina composta (Filtek Z250) em incremento único, seguindo-se dois tempos de polimerização de 20s cada um em ambas as superfícies do espécime (FIG 16B e 16C);
