**UNIVERSIDADE FEDERAL DE SANTA CATARINA  
PROGRAMA DE PÓS-GRADUAÇÃO EM ARQUITETURA E  
URBANISMO**

**RESTAURO EM COBERTURAS COM ESTRUTURAS EM  
MADEIRA: INFLUÊNCIA DA DECISÃO DE PROJETO NA  
PRESERVAÇÃO DO PATRIMÔNIO CULTURAL.**

Dissertação submetida ao Programa de  
Pós Graduação em Arquitetura e  
Urbanismo da Universidade Federal de  
Santa Catarina para a obtenção do  
Grau de Mestre em Arquitetura e  
Urbanismo

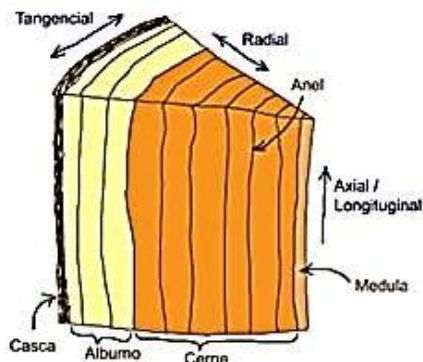
Há diferenciação da durabilidade natural e trabalhabilidade se a madeira for retirada do cerne ou do albúrneo, que constituem o lenho. A madeira retirada do cerne é a mais recomendada a ser utilizada na construção civil por ser uma madeira mais densa e mais resistente mecanicamente, menos suscetível a ataques de insetos. Ela é formada pela modificação<sup>8</sup> do albúrneo, parte da madeira que é mais jovem e menos resistente (vide fig. 5).

Figura 5-Seção transversal de um tronco de árvore e direções de crescimento das fibras. Fonte: <http://www.madeiras.cc/secagemda%20madeira.html>

A escolha da espécie também é fundamental na questão durabilidade natural, pois define o desempenho e a resistência da madeira utilizada estruturalmente. Definirá, desse modo, além da durabilidade, fator relacionado à biodeterioração, a densidade aparente (utilizada nos cálculos para definição de peso próprio das estruturas) e, também, a condutibilidade térmica e acústica. Por ser um material proveniente diretamente da natureza, não há controle sobre a sua produção, sendo, por isso, um material anisotrópico, onde as características mecânicas são relativas à direção de crescimento das fibras-axial, tangencial ou radial (vide figura 5).

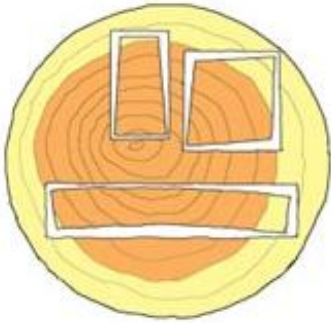
Figura 6- Deformações de peças de madeira afetadas conforme posicionamento dos anéis.  
Fonte: [www.madeiras.cc/secagemda%20madeira.html](http://www.madeiras.cc/secagemda%20madeira.html)

Uma secagem irregular e as tensões internas causadas pela contração diferenciada nas três direções de execução do corte no desdobro (radial, longitudinal ou tangencial) podem acarretar abaulamento, arqueamento, encanoamento, encurvamento ou torcedura (vide fig. 6). Uma secagem natural deve proteger da exposição solar e da chuva; prever afastamento de no mínimo 30 cm do solo com vigas bem alinhadas; não deixar as pontas dos pranchões sem apoio de mais de 30 cm; dispor sarrafos entre as peças e posicioná-las na direção dos ventos.

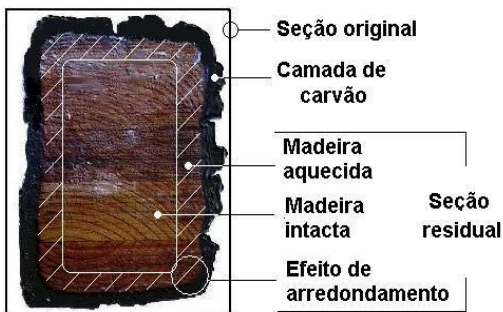
A madeira, apesar de inflamável, quando utilizada em uma estrutura com elementos de uma espessura robusta possui boa resistência ao fogo. As peças de madeira não apresentam deformações significativas quando submetida a altas temperaturas, como ocorre com o aço, que a 500°C perde 80% de sua resistência<sup>10</sup>. As chamas formam

uma película superficial de carvão que atua como isolante, impedindo a propagação para o interior da peça e assim, protege a sua função estrutural e garante a segurança do usuário por um tempo maior, no caso de um incêndio (ver fig. 8).

Figura 8- Seção residual de viga após 30 minutos de exposição ao fogo. Fonte: Pinto, 2004

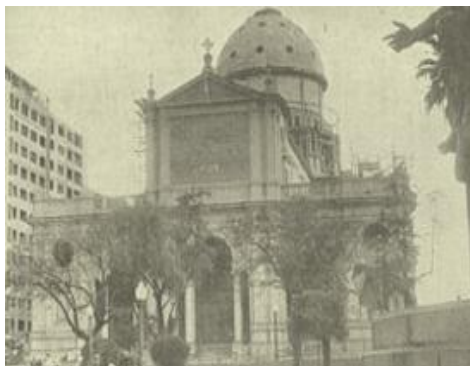
A partir do neoclássico os telhados ficam mais complexos, além das coberturas planas, encontram-se coberturas arqueadas, que englobam cúpulas (rotação de arco) e abóbodas (sucessão de arcos), apresentadas nas figuras 10 e 11.

Fig. 10. Cúpula em construção da Catedral Metropolitana Madre de Deus de Porto Alegre, 1972. Fonte: [www.catedralmetropolitana.org.br](http://www.catedralmetropolitana.org.br)

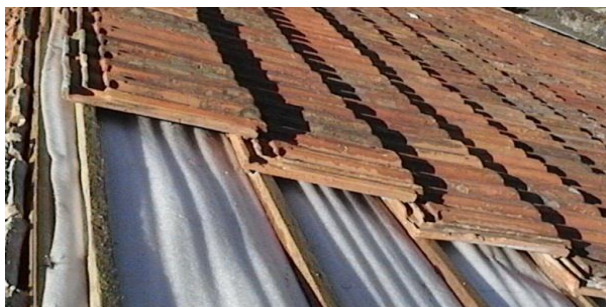
Sua forma é retangular e plana. A instalação é feita por encaixe lateral. É o modelo utilizado no prédio da Faculdade de Agronomia da UFRGS (ver fig. 14). Não é recomendado utilizar este modelo para caimentos menores que 40%, segundo Azeredo (1997), pois poderão surgir goteiras quando a lâmina de água for muito espessa, por se tratar de uma telha praticamente plana, com canais de pequena profundidade.

Fig. 14. Telha francesa na Faculdade de Agronomia UFRGS (2004). Fonte: acervo Secretaria do Patrimônio Histórico / Divisão de pesquisa Histórica e Documental da UFRGS

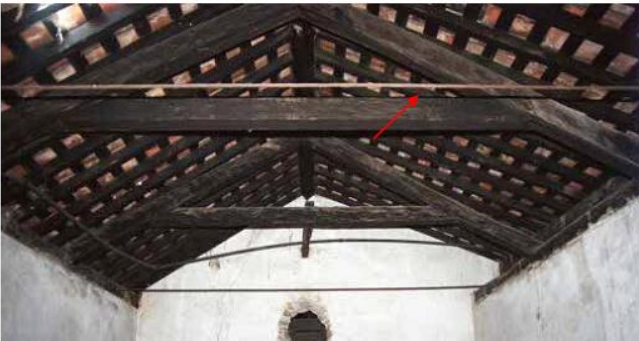
As tesouras com tipologias do tipo caibro armados eram usualmente empregadas em espaços que requeriam um pé direito maior, como em igrejas, pois podiam, desse modo, ampliar a altura utilizando o forro do tipo gamela. O esforço desta estrutura, porém, causa empuxo lateral das paredes, obrigando a construção de paredes grossas para resistir a estas forças. Desse modo, Montenegro (1991) afirma que para solucionar este problema, se passou a utilizar barras de ferro atirantadas ancoradas nas paredes para absorver estas forças horizontais, de modo que restassem somente as cargas verticais para sollicitação de esforços nas paredes (ver figuras 17 e 18).

Fig. 17. Vista do desvão da Igreja de Rosário dos Pretos, Recife. Barras de ferro atirantadas para solucionar empuxo lateral nas paredes. Fonte: Renata Lopes, outubro de 2002,

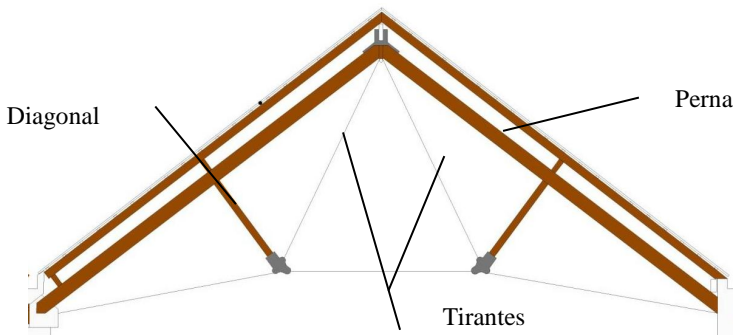
Quando a tipologia é do tipo *Polonceau* de constituição mista, ou seja, com elementos comprimidos em madeira e elementos tracionados em aço, como na figura 19, a estrutura adquire resistência para suportar grandes vãos. Neste caso, os elementos tracionados são as barras estendidas como os pendurais, os tirantes, as agulhas pendentes e as vigas de metal, quando existentes, enquanto que as pernas e as diagonais são os elementos comprimidos. Em alguns casos, como no exemplo das tesouras utilizadas na UFRGS, as diagonais são executadas em madeira, já em outros, são utilizadas as chamadas “bielas de fundição”, com ferro fundido, e podem ser desde uma a três bielas (ver fig.20).

Fig. 19. Ilustração de elementos que compõem a estrutura principal do telhado com tipologia *Polonceau*. Prédio da Agronomia, UFRGS.  
Fonte: adaptação de desenho fornecido pelo acervo Secretaria do Patrimônio Histórico / Divisão de pesquisa Histórica e Documental da UFRGS, 2011.

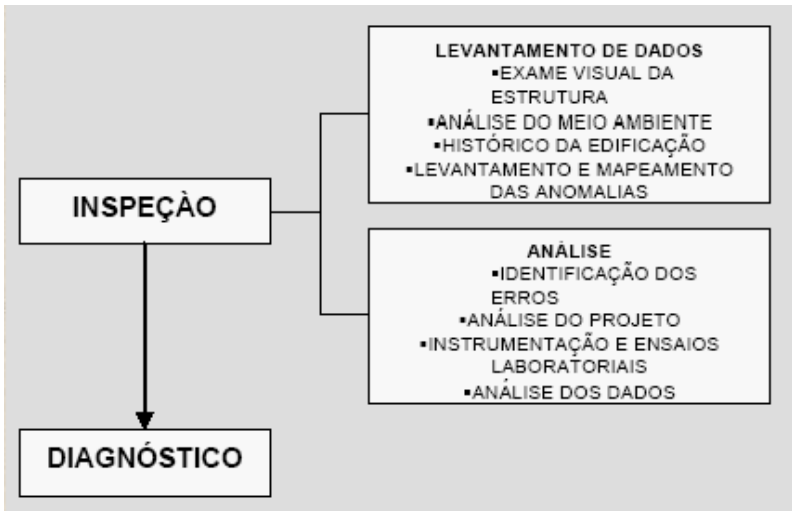
Figura 29 – Esquema que ilustra a etapa de inspeção. Fonte: MARAGNO, 2004.

Na etapa de análise, são verificados o comportamento estrutural, a influência de defeitos ou danos e são utilizados ensaios não destrutivos tradicionais e não tradicionais, quando for necessário, para auxílio à análise e detecção de anomalias ( ver esquema da fig. 29).

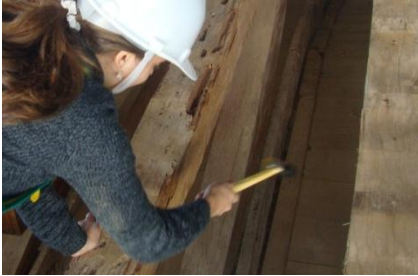
Figura 30 - Inspeção através de método não destrutivo tradicional utilizando martelo de borracha. Fonte: autora, 2010

- percussão com martelo, que pode indicar a presença de galerias de térmitas pela sonoridade diferenciada (ver fig. 30);
- observação visual (ver fig. 31);
- haste metálica para dimensionar a profundidade de danos;
- uso do higrômetro para determinar o teor de umidade da madeira, que pode indicar risco de ataque de fungos ou térmitas;

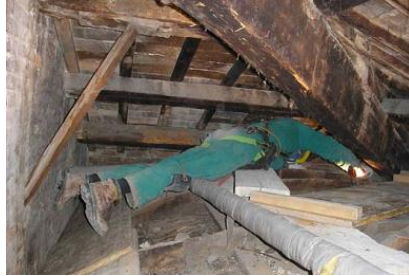
Figura 31- Inspeção através de método não destrutivo tradicional. Fonte: Mannucci, 2008

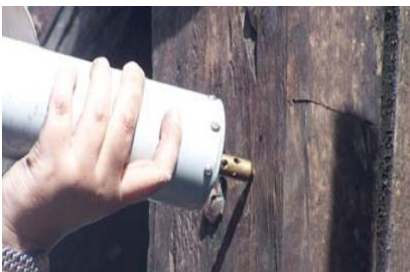
Figura 32 - Inspeção através de método não destrutivo não tradicional utilizando perfuração controlada. Fonte: Valle et. al. (2006)

-resistência à perfuração controlada, que avalia a densidade média das peças e detecta as variações na densidade que podem indicar fendas ou vazios - exemplo do aparelho Resistograph® (ver fig. 32) ;

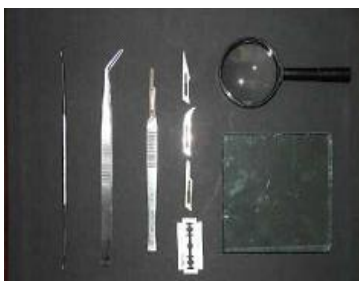
Figura 33 – Instrumentos utilizados para a prospecção da madeira. Fonte: Nunes (2006)

Prospecções nos elementos em madeira para identificação botânica são importantes ferramentas para facilitar a conservação e o restauro. Identificando a espécie, sabe-se sua resistência, sua impregnação, sua durabilidade natural, entre outros. É um método que utiliza a retirada de uma amostra localizada em uma área pouco visível da peça, com dimensão de aproximadamente 1 x 1 x 4 cm, com determinado instrumento (ver fig. 33). Dessa amostra, são feitas três lâminas que são desidratadas, coloridas e comparadas em microscópio

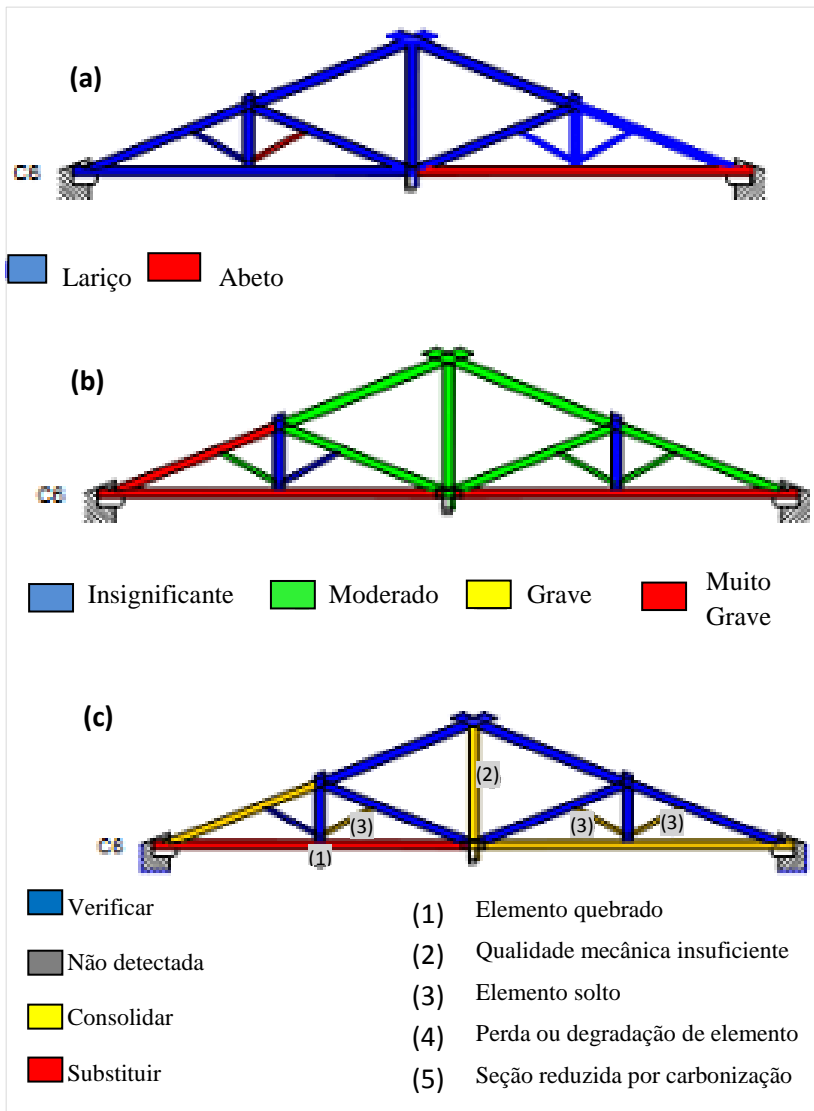
Figura 35 – a) espécies de madeira b) classificação de danos de insignificante a muito grave c) problemas patológicos e medidas curativas. Fonte: Mannucci (2008)

É a interpretação dos resultados obtidos com a inspeção, onde se relaciona as possíveis causas dos problemas que resultaram no dano às peças. Todas as informações obtidas na inspeção são relacionadas com o modelo estrutural da cobertura para verificação da capacidade portante da estrutura (ver fig. 34). Nessa etapa é feito o mapeamento e classificação dos danos e é determinada a amplitude e a urgência de intervenção. A classificação dos danos pode ser feita em: insignificante; moderado; grave; muito grave, ou outros graus que o projetista achar mais conveniente (ver fig. 35).

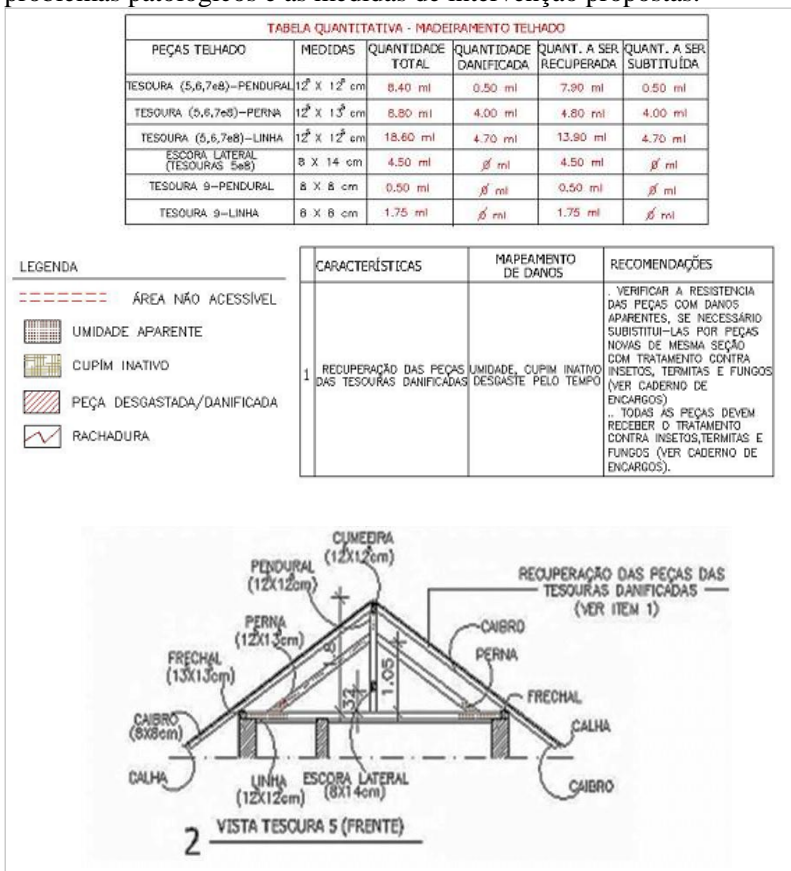
Figura 37- Projeto de restauração de telhado do Chalé do Palácio do Barão do Rio Negro, Petrópolis, RJ. Fonte: BK arquitetos Associados Ltda. apud Ferreira(2010).

O projeto básico (ii) é mais detalhado que o estudo preliminar e apresenta o memorial descritivo, com a proposta de intervenção, a descrição de materiais e serviços e o anteprojeto, que por meio de representação gráfica expõe os dados obtidos com o diagnóstico (peças danificadas, quantidade a ser substituída, reforçada ou recuperada). Como exemplo, o anteprojeto (ver fig. 37) pode apresentar as tesouras ou elementos estruturais em vista e a representação em cores dos problemas patológicos e as medidas de intervenção propostas.

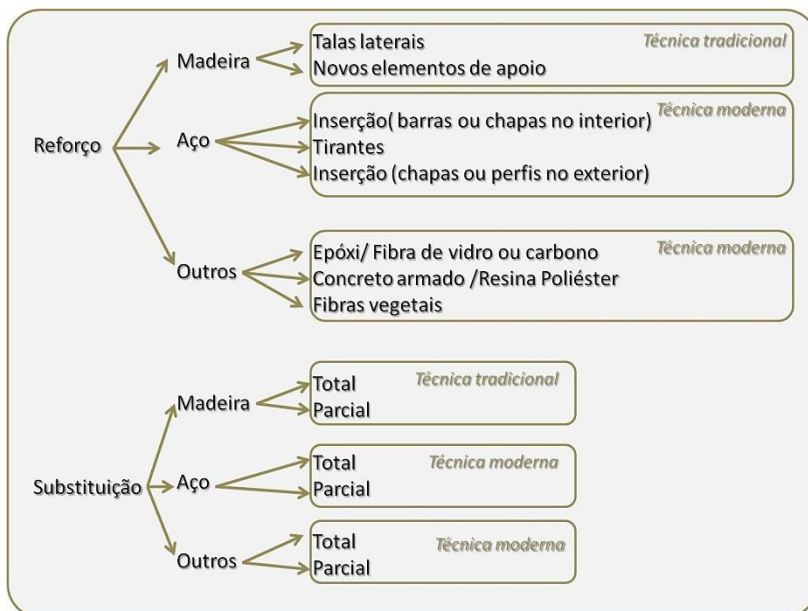
Fig. 40. Esquema de tipos de técnicas de intervenção mais comuns e a divisão entre tradicional e contemporânea. Fonte: autora, 2011.

Para estes problemas listados, há diversas soluções técnicas possíveis que são, pelo autor, enumeradas e pormenorizadas. Aqui, se fará uma súmula das soluções mais comuns empregadas, de acordo com a classificação de nomenclatura escolhida pela presente pesquisa,

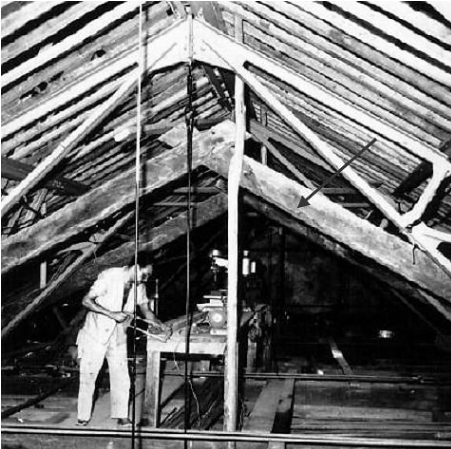
Figura 41 – Igreja N. Senhora do Carmo, Olinda, e a preservação de algumas tesouras originais sem função estrutural. Fonte: Pereira (2003)

Para testemunhar a técnica antiga original, como caráter didático, sugere-se preservar ao menos, uma tesoura *in loco*, mesmo que já não possua mais função estrutural, se não houver risco na segurança dos usuários. Esta medida foi utilizada no restauro da cobertura com estrutura em madeira da Igreja Nossa Senhora do Carmo, em Olinda, no restauro ocorrido em 1972, de acordo com Pereira (2003), vide fig.41. Esta medida está recomendada no caderno de encargos do *Programa*

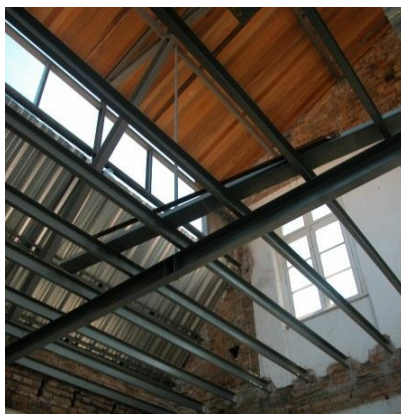
Figura 42 – Exemplo de substituição total em aço na cobertura da Faculdade de Agronomia, UFRGS. Fonte: acervo Secretaria do Patrimônio Histórico Divisão de pesquisa Histórica e Documental da UFRGS, 2003.

portanto deve-se analisar o impacto da substituição além da questão patrimonial, também sob o âmbito da compatibilidade com os materiais originais da edificação acerca das propriedades físicas e mecânicas (exemplo na fig.42). Por exemplo, ao substituir a estrutura de madeira por aço, por este possuir maior resistência mecânica, muitas vezes diminui-se o número de tesouras e modifica-se o seu posicionamento sobre a alvenaria, podendo ocasionar rachaduras, em função da redistribuição do peso sobre a alvenaria antiga. Outra questão a ser avaliada é a segurança estrutural da preservação do patrimônio histórico com a introdução do novo material. Ainda com enfoque na questão de segurança estrutural como explicado no capítulo 3 (item 3.3.2), o aço sob o efeito do fogo sofre perda de resistência mecânica, o que causa deformações significativas.

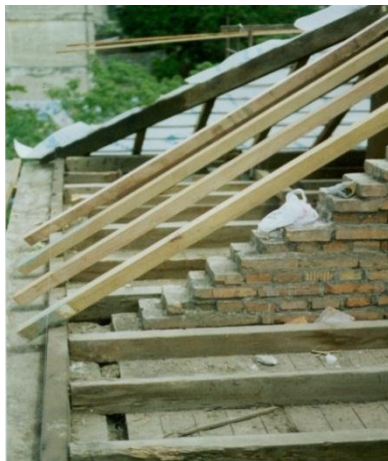
Figura 43 – Exemplo de substituição total em madeira na cobertura do prédio Curtumes e tanantes, UFRGS. Fonte: acervo Secretaria do Patrimônio Histórico Divisão de pesquisa Histórica e Documental da UFRGS, 2003.

espécie ou de qualidade superior, com características naturais semelhantes, tratada e seca (ver exemplo fig. 43). Os encaixes das peças devem ser reproduzidos como os originais a partir de evidências físicas ou documentais e por isso a marcação das peças é fundamental para garantia da legibilidade como material novo.

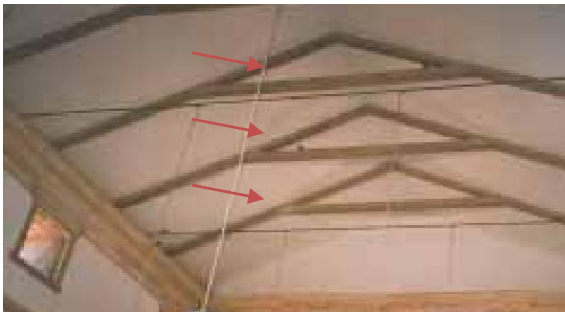
Figura 44 – Exemplo de substituição total por vigas em concreto armado na cobertura da Igreja Espírito Santo-Recife-PE. Fonte: Caderno de Encargos do Programa Monumenta, 2005.

Observações: conforme o caderno de encargos do Programa Monumenta (2005), as tesouras de concreto que substituem as de madeira, devem obedecer ao seu formato, em linhas gerais. Sua execução pode se dar no local ou pré-moldadas e depois levadas à sua posição definitiva, por intermédio de guias. Segundo Pereira (2003), de acordo com Geraldo Gomes, nas décadas de 60 e 70, o IPHAN, na direção do Dr. Ayrton Carvalho, diante dos poucos recursos e da durabilidade do material, restaurou diversas edificações utilizando o concreto armado, assim como foi realizado em Portugal no mesmo período. Nos dias atuais, entretanto, a prática de substituição por uma estrutura em concreto armado é obsoleta, pois possui caráter irreversível e não é desmontável (ver exemplo fig. 44).

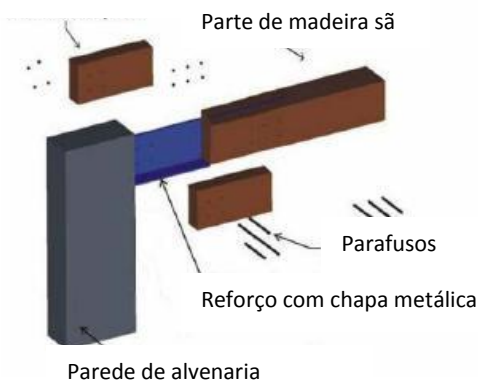
Figura 45 – Elemento metálico inserido em peça de madeira. Fonte: Costa, 2009 apud Ilharco (2007)

Inconvenientes: não utiliza material semelhante ao original, a substituição não é discreta alterando em demasia o aspecto estético da estrutura, não é reversível, pode haver incompatibilidade com o suporte original (ver exemplo fig. 45)

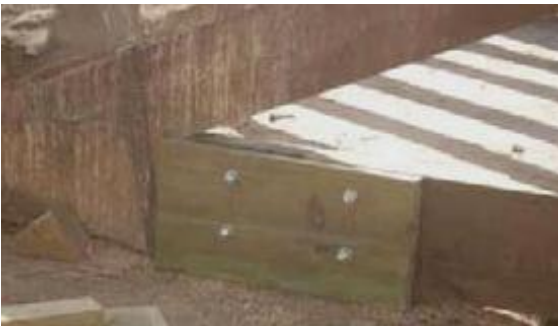
Figura 51 – Aumento de seção com talas laterais. Fonte: Pizzo,B.;Lavisci,P. (2008) Curso construcción em madeira.

Entende-se por reforço a técnica que introduz uma estrutura de suporte, por exemplo, com uso de talas (ver fig. 49, 50 e 51), ou que adiciona novos elementos, como tesouras, vigas ou elementos para contraventamento (ver fig. 52).

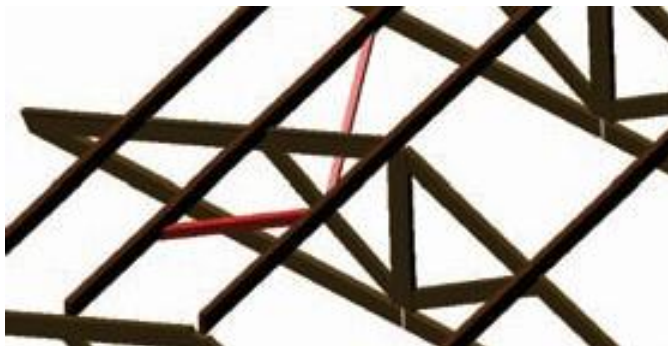
Figura 52 – Reforço com a adição de novos elementos. Fonte: Ilharco, T. et al. (Congresso CINPAR 2010)

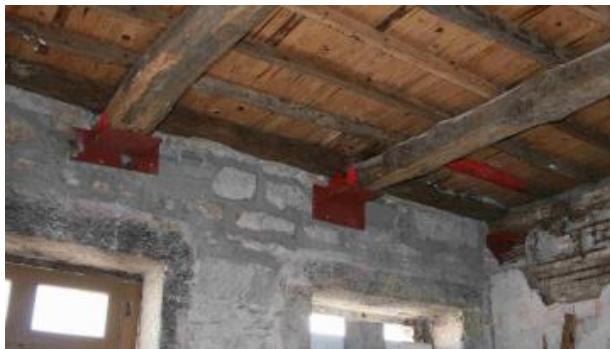
Figura 53 - Reforço com utilização de perfil metálico.  
Fonte: Pizzo,B.;Lavisci,P. (2008) Curso construcción em madeira.

Técnica contemporânea que utiliza peças de aço como elemento de reforço de estruturas em madeira com dano. Pode ser reforçada com uso de chapas ou perfis (fig. 53 e 54), ou ainda com tirantes (fig. 55 e 56).

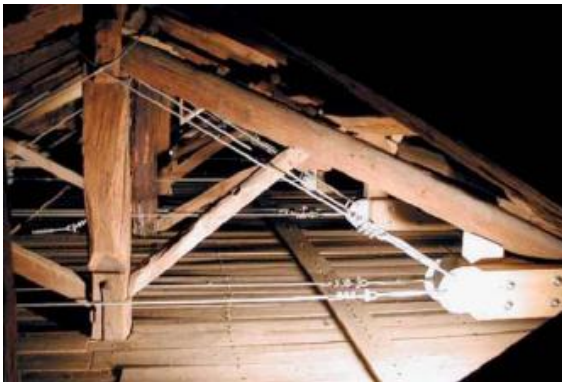
Figura 56 - Reforço com utilização de tirantes. Fonte: Pizzo,B.;Lavisci,P. (2008) Curso construción em madeira.

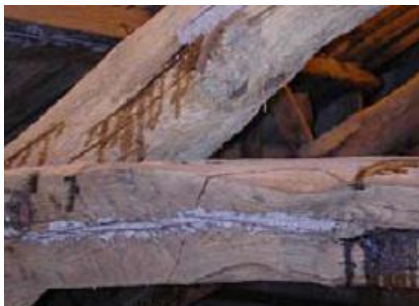
Figura 57 - Selagem de fendas com preenchimento de resina epóxi. Fonte: Lopes, 2007

Reforço que aplica materiais inovadores ou modernos, como resina epóxi ou fibra de vidro e inserção de elementos metálicos (fig.58), inserção interna de laminados de fibra de carbono, reforço com uso de concreto armado, preenchimento com resina de poliéster ou cola PVA (fig.57), etc.

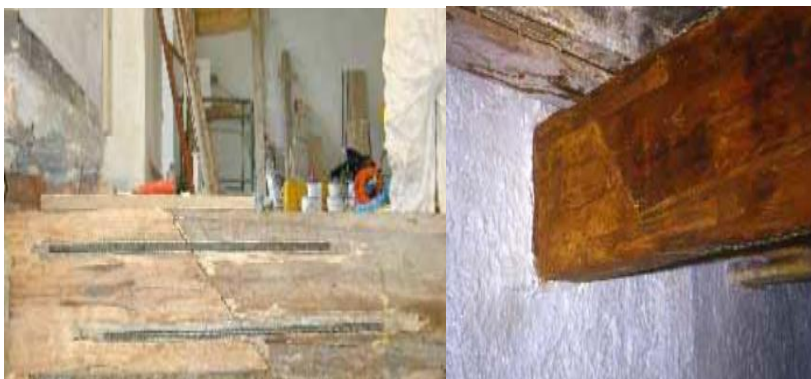
Figuras 59(a) e (b) – Prótese com nova peça de madeira, resina epóxi e lâmina de madeira: Fonte: Pizzo,B.;Lavisci,P. (2008) Curso construción em madeira.

Observações: quando o reforço utilizar barras metálicas internas e resina<sup>21</sup> como nas figuras 59, 60 e 61, o seu uso pode ocasionar muitos problemas, e por isso tanto Ferreira (2010) quanto Pizzo e Lavisci (2008) consideram esta técnica defasada. Os problemas são a perda das ensambladuras originais, pois a barra funciona como ligação. A corrosão, mesmo com o uso de produtos protetores, com o passar dos anos pode acarretar danos e a irreversibilidade, pois a resina apresenta grande dificuldade de remoção.

<sup>21</sup> Técnica de reforço com utilização de barras internas vide Fig. 59 (a) e (b): extração da ponta de madeira deteriorada, substituição da ponta com a prótese de madeira confeccionada em obra, furar ou fazer sulcos laterais entre a prótese e a madeira antiga para colocação das barras, preencher furos ou sulcos laterais com resina epóxi e inserir barras. A inclusão de lâminas de madeira para o fechamento desta ligação como forma de acabamento auxilia a resistência ao fogo.

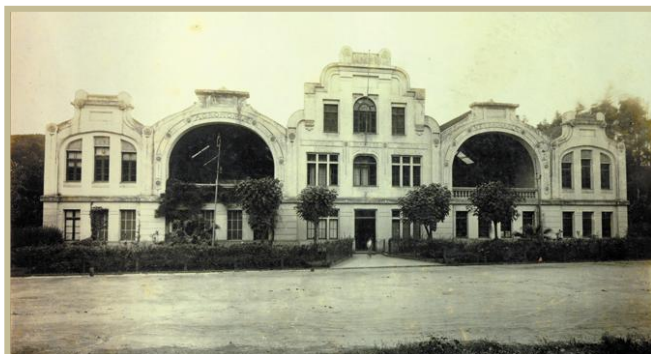
Figura 69 - Fachada frontal, 1928. ANDRIGUETTO, F. Levantamento Predial, 1927/28 Fonte: acervo Secretaria do Patrimônio Histórico / Divisão de pesquisa Histórica e Documental da UFRGS.

O prédio possui arquitetura eclética e tipologia formal incomum, intercalando espaços fechados e semiabertos. É constituído por uma fachada frontal simétrica com ritmo das aberturas no módulo de três (ver fig. 68). Composto de platibandas, frontões, cimalkhas e alguns elementos decorativos do *Art Nouveau*, principalmente na fachada principal, onde se observam os arcos plenos dos grandes átrios com pé direito duplo e que proporcionam grandiosidade ao partido (ver fig. 69). As demais fachadas são simplificadas, adequando-se ao caráter rural local.

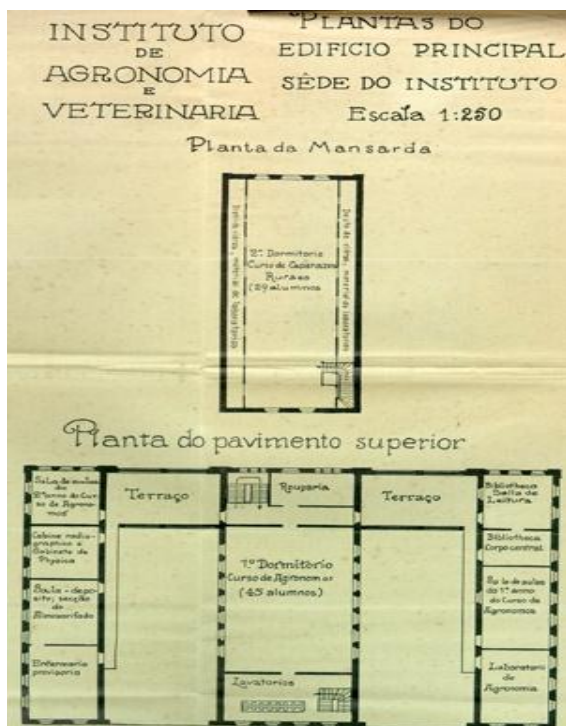
Figura 70 (a) e (b)– Plantas originais do projeto de Itaquí. Fonte: acervo Secretaria do Patrimônio Histórico / Divisão de pesquisa Histórica e Documental da UFRGS.

O subsolo ocupa cerca da metade da área do pavimento térreo, em função do aproveitamento da declividade natural do terreno. Entre suas funções, abrigava as áreas para serviços gerais, refeitório, museu de zoologia e a parte inferior de um anfiteatro (ver figuras 70 a e b).

O pavimento térreo destinava-se a salas de aula, laboratórios, museu, setores administrativos, varandas e à parte superior do anfiteatro (ver fig. 70 a). No pavimento superior, além dos dois terraços sobre os átrios, estavam o 1º dormitório, biblioteca e sala de leitura, roupa e lavatório (ver fig. 70 a).

O último pavimento, que ocupa a mansarda, servia, na área central de dormitório, aos capatazes rurais e, nas laterais, de depósito de materiais (ver fig. 70 b).

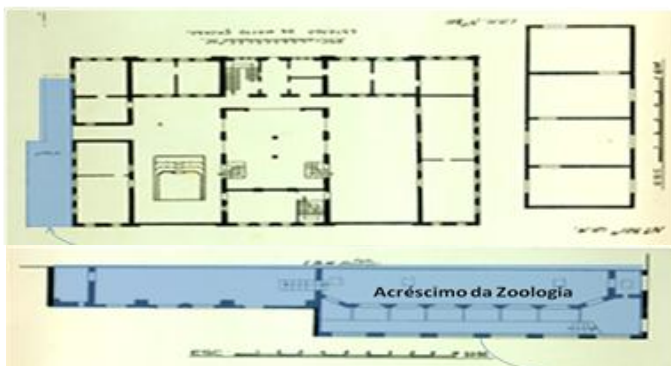
Figura 71 - Planta Baixa com acréscimo da zoologia Fonte: adaptado pela autora de ANDRIGUETTO, F. *Levantamento Predial, 1927/28* - acervo Secretaria do Patrimônio Histórico / Divisão de pesquisa Histórica e Documental da UFRGS.

Ao longo dos anos foram realizadas sucessivas adaptações internas no prédio. Segundo a SPH-UFRGS, entre 1917 e 1922 foram criados vários laboratórios, e em 1928, no relatório com autoria de Andriquetto, já constava o acréscimo da zoologia, uma adição à fachada leste, aproveitando-se parte da passarela lateral que existia (vide fig. 71).

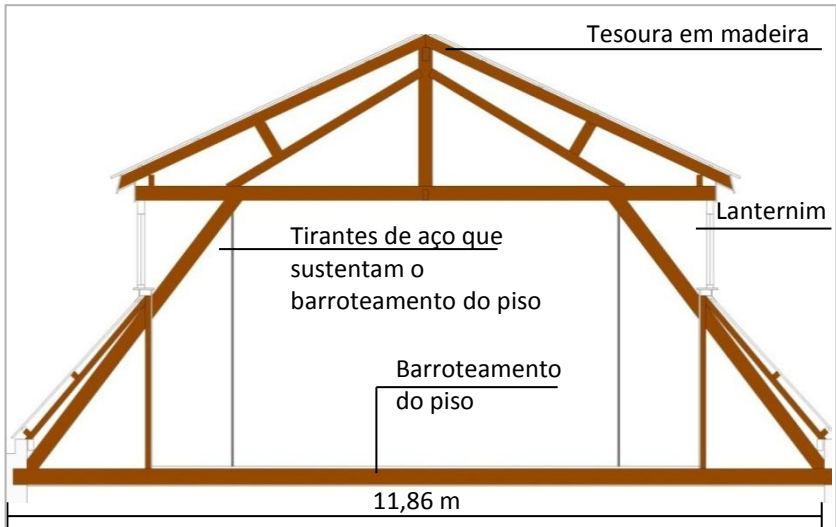
Na ala central 03 (vide fig. 75), no terceiro pavimento onde se localiza o sótão, o sistema de cobertura utilizou uma tesoura semelhante a do tipo de mansarda, com lanternim originalmente toda em madeira (vide fig. 78).

É possível identificar similaridade da tipologia C com a tesoura de barracão com soalho suspenso, inscrita no livro de Monteiro (1976). Este interessante sistema de cobertura em madeira, ao mesmo tempo em que sustenta o vão de quase 11,86m, suporta o barroteamento do piso com tirantes metálicos.

Figura 78 – Desenho gráfico da tesoura de mansarda utilizada no Instituto de Agronomia. Fonte: adaptação de desenho fornecido pelo acervo Secretaria do Patrimônio Histórico / Divisão de pesquisa Histórica e Documental da UFRGS

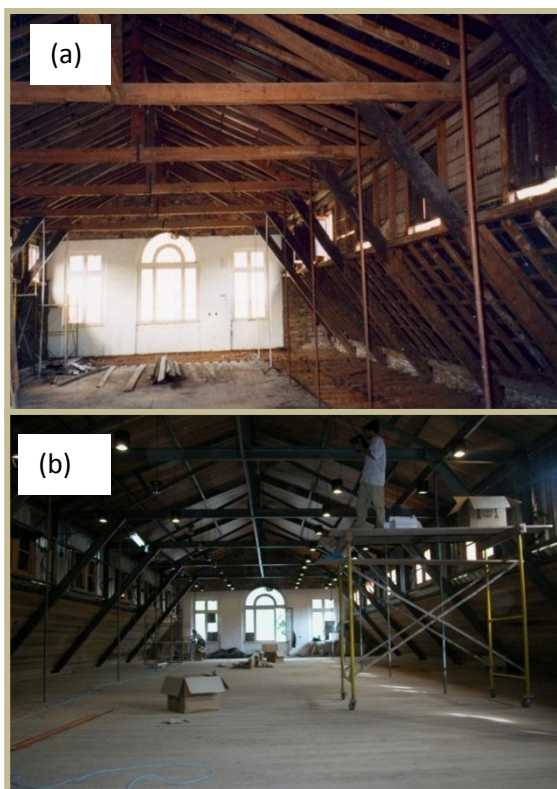
Na tipologia C todas as peças de madeira foram substituídas por aço, com a manutenção do desenho e comprimento das peças originais (vide fig. 81). O forro de madeira foi substituído por novas réguas, do mesmo material, sem identificação da espécie utilizada. A fixação do forro, que era feita em barrotes de madeira na estrutura original, passou a ser fixada em perfis metálicos suspensos pelos tirantes de aço. O

Figuras 81 (a) e (b)–Fotografia da tesoura utilizada na ala central 03 antes e depois do restauro iniciado em 2004. Fonte: acervo Secretaria do Patrimônio Histórico / Divisão de pesquisa Histórica e Documental da UFRGS

telhamento original com telha tipo francesa foi substituído por telha de zinco ainda antes de 2001 e, na restauração iniciada em 2004, o telhamento foi construído com telha de aço termoacústica. No documento “Projeto Agronomia” no item “Diferenciação dos materiais contemporâneos” possui o relato “(...) Cabe salientar que o terceiro pavimento possui uma peculiaridade em seu sistema estrutural que é inteiramente recuperado, substituindo as peças de madeira por perfis metálicos.”<sup>26</sup>

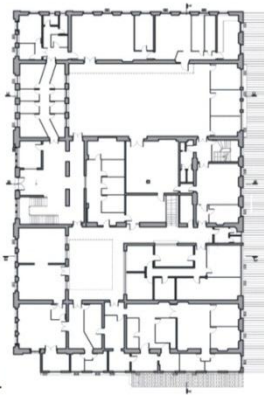
- antes de 1957- é demolido o antigo anfiteatro;
- 1957- construíram-se novas alvenarias;
- 1968- hall da instituição é reformado;
- 2009- retirada de paredes não originais, escada posterior e instalação de auditório no átrio central e do anexo de circulação junto a fachada posterior.

2001- Situação do térreo antes da intervenção da SPH
