**UNIVERSIDADE FEDERAL DE SANTA
CATARINA
CENTRO TECNOLÓGICO
PROGRAMA DE PÓS-GRADUAÇÃO EM
ARQUITETURA E URBANISMO**

**PROPOSTA DE SISTEMA CONSTRUTIVO PARA HABITAÇÃO DE
INTERESSE SOCIAL COM BAMBU GUADUA: UM ESTUDO DE
CASO NO EQUADOR**

Dissertação apresentada ao Programa de Pós-Graduação em Arquitetura e Urbanismo da Universidade Federal de Santa Catarina, como um dos requisitos para obtenção do título de Mestre em Arquitetura e Urbanismo.

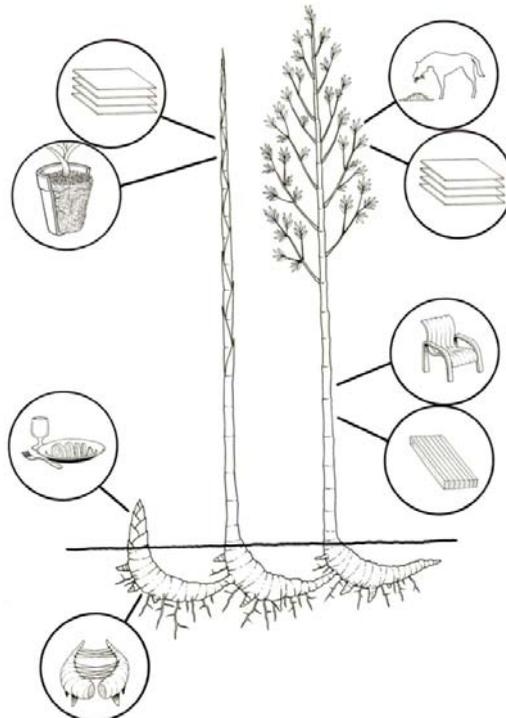
Figura 2 – Utilidades do bambu.
Fonte: Greco e Cromberg (2011).

Dependendo do tipo de bambu em cada fase do seu crescimento possui um uso adequado. Com 30 dias os brotos podem ser usados como alimento. Entre os 6 e 12 meses é útil para fazer cestas e outros bens tecidos. Aos 2 anos os colmos podem ser divididos em tiras ou transformados em esteiras. Após os 3 anos (até os 6) algumas espécies podem ser usadas na construção. Além disso, todas as partes da planta podem ser aproveitadas.

Por esta razão tem características que o diferenciam das outras monocotiledôneas, como o fato de que o colmo nasce já com o diâmetro que terá na fase adulta. Tem grande importância ambiental posto que é a planta de mais rápido crescimento na superfície terrestre, produz colmos sem necessidade de replantio e além disso sequestra carbono. Tudo isto tem feito do bambu uma alternativa não só de reflorestamento, mas também como alimento, artesanato e na construção (Figura 2).

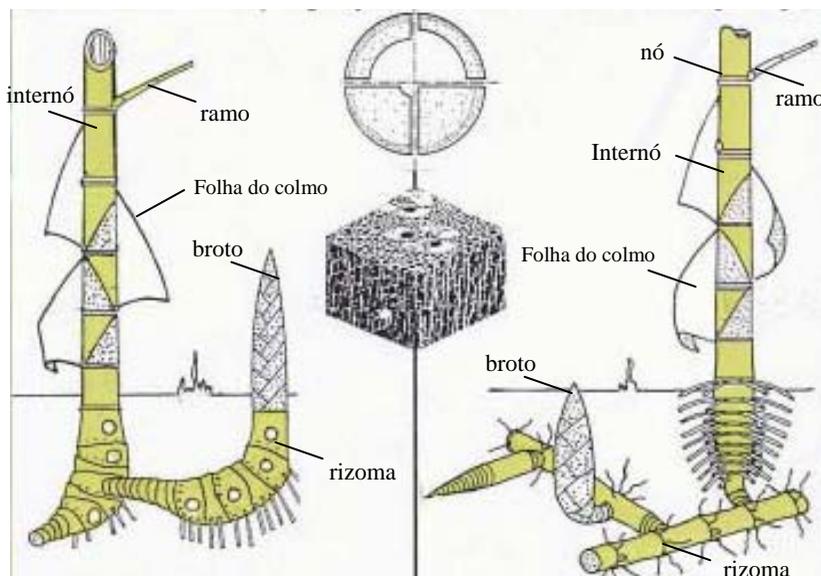
O bambu é composto por uma parte aérea e uma subterrânea. A parte aérea é denominada colmo e na maioria das espécies é oco. A parte subterrânea é formada pelo rizoma e raízes. O colmo está composto por uma seqüência de entrenós, separados por nós, nos quais se originam as folhas e os ramos (Figura 3). O diâmetro do colmo é maior na base e diminui com a altura.

Figura 3 – Tipos de bambu dependendo do padrão do rizoma.
Fonte: Hidalgo (2003). Tradução realizada pela autora.

No mundo inteiro existem mais de 1200 espécies de bambus classificados em dois grupos de acordo com o padrão do rizoma: leptomorfos, alastrantes ou monopodiais – presentes nas regiões

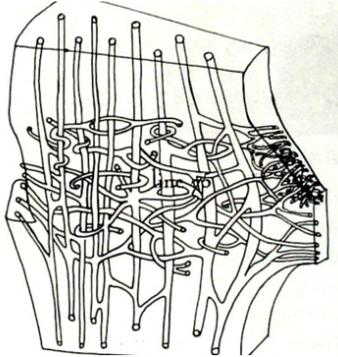
Quanto à anatomia do colmo, a maioria das células está orientada na direção longitudinal, ou seja, paralelas ao eixo de crescimento, enquanto as interconexões transversais aparecem somente nos nós. Esta parte interna dos nós é conhecida como diafragma. (Figura 4)

Figura 4 – Disposição de fibras no diafragma do colmo de bambu
Fonte: Liese (1998).

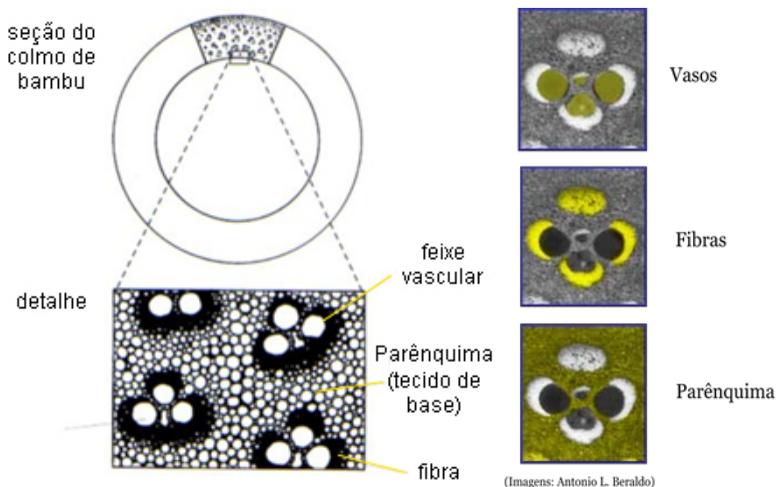
O tecido de um colmo está composto pelas células de parênquima (50%), os feixes vasculares (10%) e os feixes de fibras (40%). Cada um deles tem uma função determinada: o tecido parenquimatoso é aquele que envolve as fibras e os vasos. É mais denso na parede interna e sua função é a de estocar os nutrientes e a água. Os feixes vasculares (ou vasos) são os tecidos condutores e as fibras são as principais responsáveis pela resistência mecânica do colmo, pois elas protegem os feixes vasculares e estão mais concentradas no exterior e na parte superior do colmo. (Figura 5)

Figura 5 – Composição do tecido do colmo de bambu
 Fonte: esquerda: Bell (2000), direita: Antonio L. Beraldo

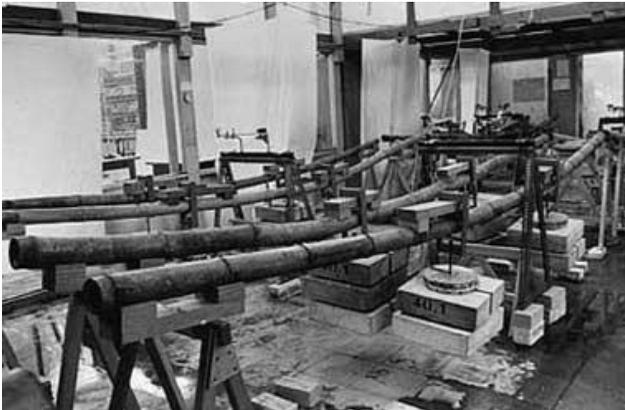
Caeiro (2010) indica que em provas que ele realizou, chegou a aplicar cargas de entre 18 e 20 toneladas num colmo de *Guadua Angustifolia*, conseguindo só fletir o colmo antes da ruptura.

Figura 6 – Ensaio de colmo de *Guadua* submetido à flexão
Fonte: Caeiro (2010)

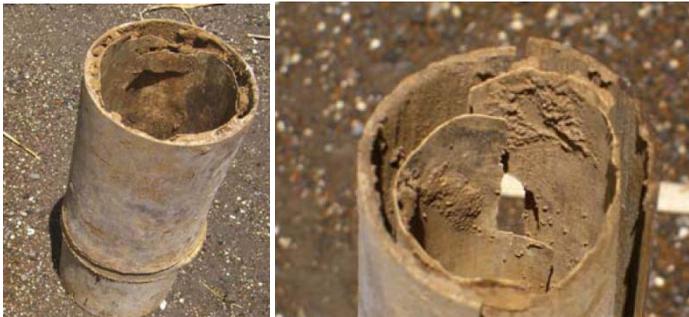
Dentre os tipos de cupins, os cupins de terra são os que mais atacam o bambu. A Figura 7 apresenta o dano ocasionado por estes insetos, atacando de preferência a parte interna do colmo que é a que menor densidade apresenta. Também existem vários tipos de besouros ou brocas que atacam o bambu, na América o maior dano no bambu é produzido pelo *Dinoderus minutus*, reduzindo a vida útil do bambu.

Figura 7 – Colmos de bambu atacados por cupins de terra
Fonte: <http://www.guaduabamboo.com> (2010)

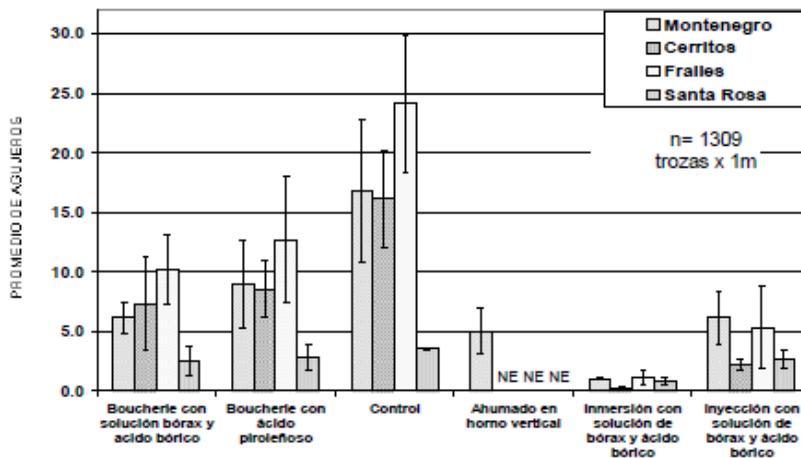
Na *Universidad Tecnológica de Pereira*, pesquisadores elaboraram estudos comparativos de alguns métodos de preservação, obtendo os resultados resumidos no Gráfico 1.

Gráfico 2 – Média de furos encontrados em colmos preservados de *Guadua*

Os métodos de preservação avaliados foram:

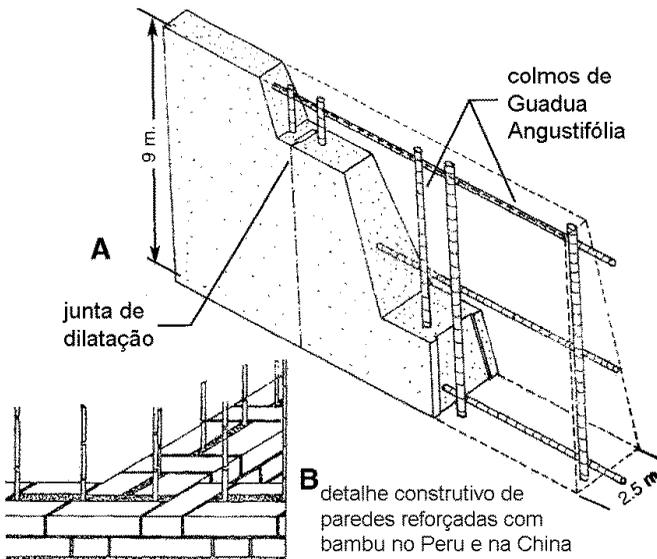
Figura 8 – Detalhe de paredes construídas em Chan Chan
Fonte: Hidalgo (2003). Tradução realizada pela autora.

Na Figura 8 mostra-se um detalhe construtivo de uma parede de adobe reforçada com bambu *Guadua*, construída por nativos da cultura Chimú (850- 1425 D.C), na cidade pré-colombiana de Chan Chan, localizada no deserto ao noroeste do Peru.

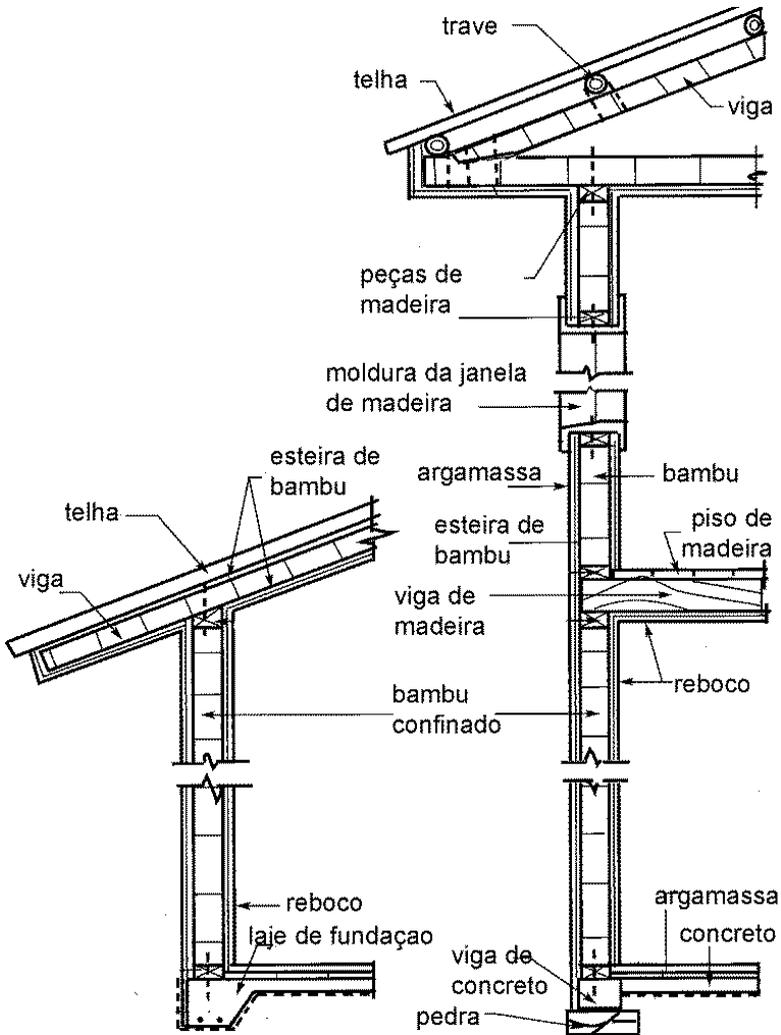
Figura 9 – Corte de casa típica construída com *Guadua* em Manizales.
 Fonte: Hidalgo (2003). Tradução realizada pela autora.

A Figura 9 na seguinte página mostra um corte dessa tipologia estrutural, característica em algumas cidades da Colômbia, como Manizales.

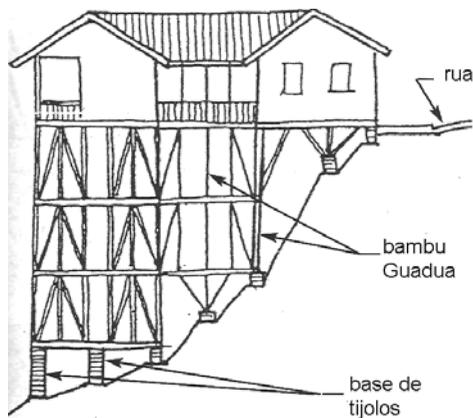
Nesse contexto, a solução adotada pelas famílias de menor renda foi construir suas casas sempre no mesmo nível das ruas, sem modificar os terrenos e aproveitando o baixo custo do bambu para levantar esbeltas estruturas que sustentavam as construções, algumas de até 15m de altura. (Figura 10)

Figura 10 – Casa construída com *Guadua* em Caldas
 Fonte: Hidalgo (2003). Tradução realizada pela autora.

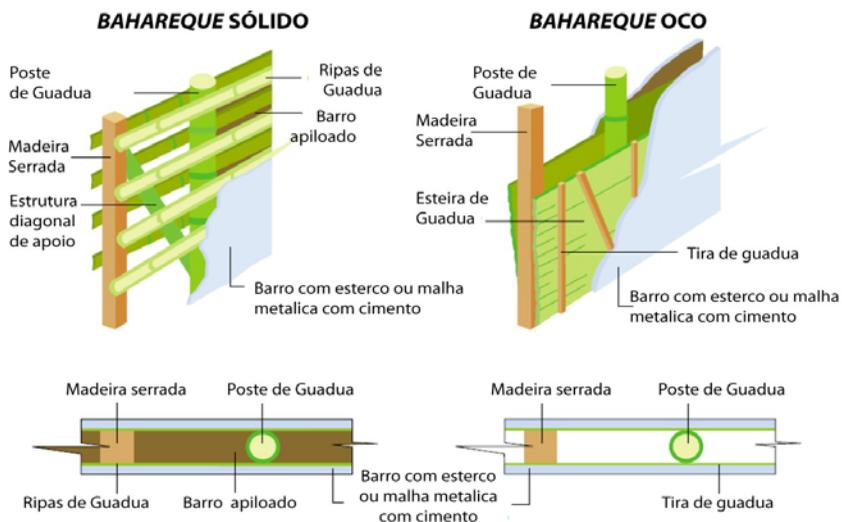
Quanto às diferentes técnicas usadas nas paredes das casas, Gutiérrez (2000) e Salas (2006) mencionam dois tipos de *bahareque*: maciço e oco. O maciço era aquele no qual se introduzia e apiloava o barro no meio das tiras de bambu; no *bahareque* oco só era rebocado o exterior das paredes, seja com alguma argamassa ou colocado um revestimento metálico ou de tábuas de madeira. (Figura 11)

Figura 11 – Tipos de *bahareque*
 Fonte: Robledo (1996). Tradução realizada pela autora.

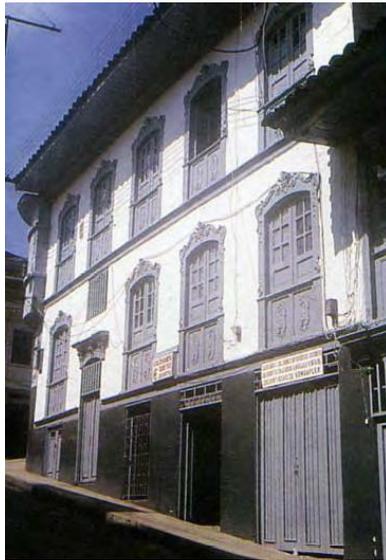
É assim que, por seu bom desempenho durante os sismos, o *bahareque* começou a ganhar espaço em todo tipo de construções públicas e privadas, seja exclusivamente ou em combinação com a taipa. Na Figura 12 se mostra uma casa construída na Colômbia aplicando aquela técnica nos dois andares superiores e taipa no térreo.

Figura 12 – Casa construída com *bahareque* e taipa
Fonte: Salas (2006)

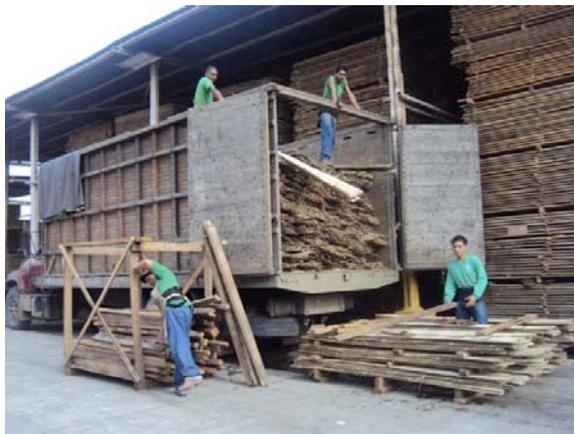
O *Guadua* para estas casas é utilizado só nos painéis de vedação vertical. Para isto as paredes espessas dos colmos desse bambu, são abertas em réguas, facilitando o seu transporte. Já em réguas é que são enviadas à fábrica de casas de *Hogar de Cristo*. Na Figura 14 observa-se o caminhão de um fornecedor, descarregando o bambu em réguas. Observa-se também a forma de armazenamento no galpão da fábrica das casas.

Figura 14 – Descarga do bambu na fábrica de *Hogar de Cristo*

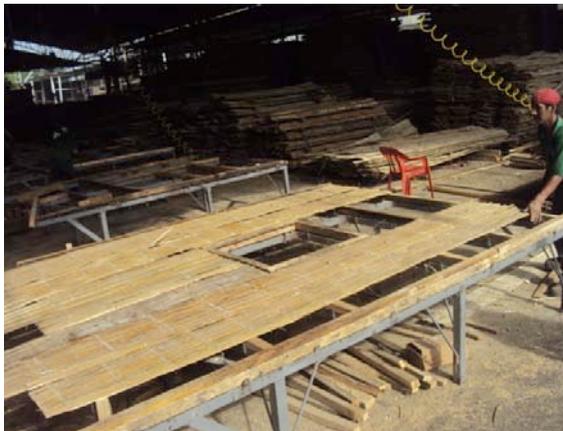
Estas réguas depois são fixadas numa estrutura de madeira com grampos, constituindo desta maneira o painel. Existem quatro tipos diferentes de painéis, que são montados em moldes de aço conforme apresentado na Figura 15.

Figura 15 – Construção de painéis de bambu na fábrica de *Hogar de Cristo*

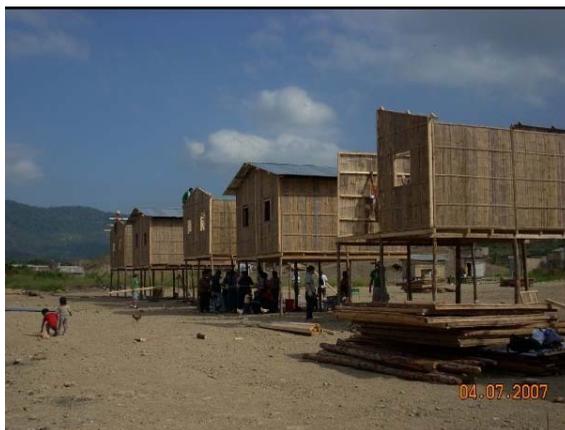
Na produção dos painéis, as régua de bambu são colocadas na vertical para facilitar o escoamento da água de chuva, posto que a casa não possui um acabamento final e o bambu fica exposto. (Figura 16)

Figura 16 – Casas de *Hogar de Cristo* em Guayaquil
Fonte: Ignacio Peña Ruiz

Cada casa compreende um único espaço de 23m². É construída com oito painéis de bambu *Guadua* e madeira, nas paredes. Para o chão, são usadas tabuas de madeira. A cobertura é de zinco e a base de sustentação do piso é de madeira de Teca.

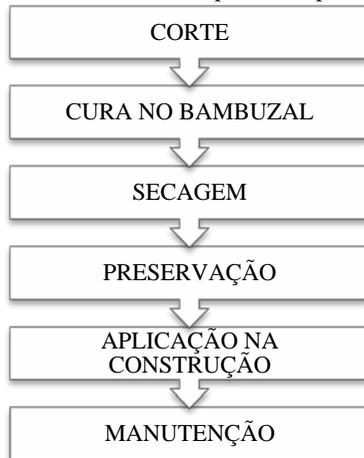
Num sistema construtivo projetado com bambu a principal preocupação é maximizar sua durabilidade e otimizar sua aplicação. Com esse fim, o bambu utilizado na construção deve passar pelo processo indicado no Gráfico 2:

Gráfico 2 - Processo do *Guadua* para sua aplicação na construção

Corte e cura no bambuzal: a norma colombiana recomenda que a *Guadua* para ser usada com fins estruturais deve ter entre 4 e 6 anos. Se bem que, esta parte do processo é a mais difícil de ser verificada por ser de exclusiva responsabilidade dos produtores, existe um método visual de verificação da idade dos colmos de *Guadua*. A Figura 17 mostra as principais diferenças entre um colmo jovem (esquerda), um colmo maduro (meio) e um colmo velho (direita).

Secagem: o bambu que será utilizado com fins estruturais precisa ter o teor de umidade o mais próximo à umidade de equilíbrio dependendo da umidade relativa do ambiente da região na qual será instalada. Essa umidade do bambu tem que ser inferior a 19%. (NSR 10). Seco de forma natural, o bambu pode atingir uma umidade entre 12 e 16%. (Poppens e Morán, 2005). O processo demora no mínimo dois meses e varia dependendo da região.

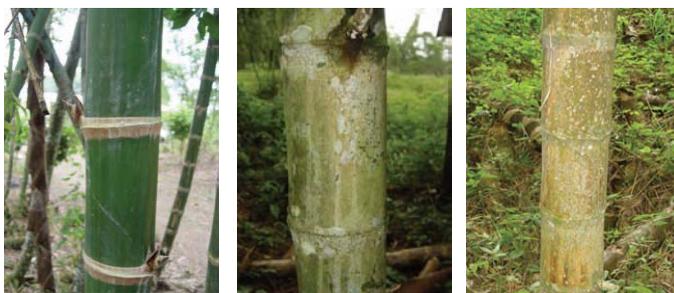
Figura 17- Diferença entre colmos de *Guadua* jovem, madura e velha
Fonte: Poppens e Morán (2005)

Um colmo verde de bambu, que tem de 1 a 3 anos, apresenta uma cor verde intensa; os colmos maduros, de 4 a 6 anos, são de cor verde opaca com manchas de líquens brancos; os colmos velhos, com mais de 6 anos, apresentam também os líquens mas são mais amarelados.

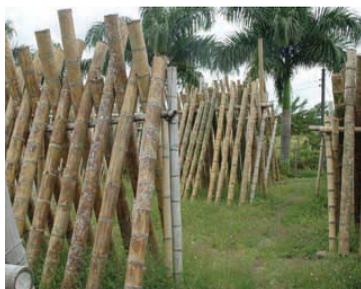
O procedimento de secagem natural do bambu é o mais econômico, pode ser realizado de duas maneiras: a primeira e mais tradicional e se realiza com os colmos colocados em posição vertical sobre um cavalete, deve-se evitar o contato direto das bases dos colmos com o chão. (Figura 18)

Figura 18 - Secagem natural do bambu
Fonte: Poppens e Morán (2005)

Para conseguir uniformidade na secagem das peças é preciso girá-las frequentemente; a segunda é secar os colmos horizontalmente, empilhados e cuidando que os colmos não ganhem curvaturas durante o processo.

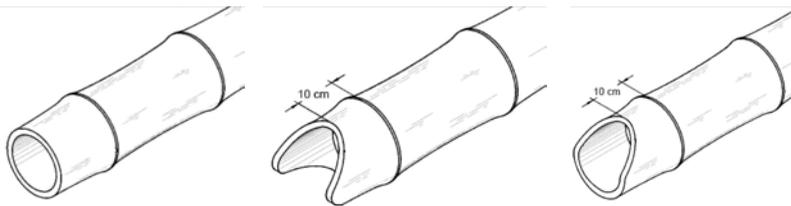
União: O colmo de bambu roliço pode ser cortado de três maneiras para sua posterior união com outros elementos estruturais: reto, boca-de-peixe e bico-de-flauta (Figura 19). O corte de bambu deve ser realizado de modo que cada peça estrutural comece e acabe com um nó.

Figura 19 - Cortes do bambu: reto, boca de peixe e bico de flauta
Fonte: Regulamento Colombiano de Construção NSR-10 (2010)

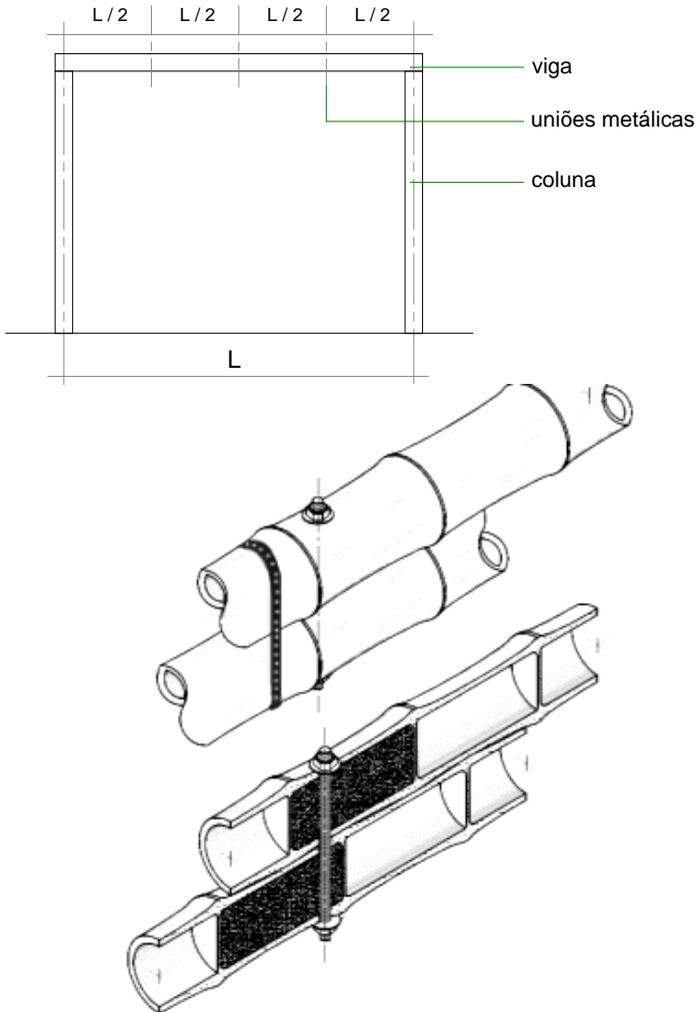
Nas vigas compostas por mais de um colmo de bambu, é preciso garantir a unidade estrutural usando parafusos e abraçadeiras metálicas entre os colmos; a distância entre essas uniões metálicas não deve ser maior do que um quarto da distância entre as colunas e o interior dos

entrenós pelos quais passam os parafusos deve ser preenchido com argamassa. (Figura 21)

Figura 21 - Detalhe união metálica reforçada de bambus em viga composta
Fonte: adaptado de Regulamento Colombiano de construção NSR-10 (2010)

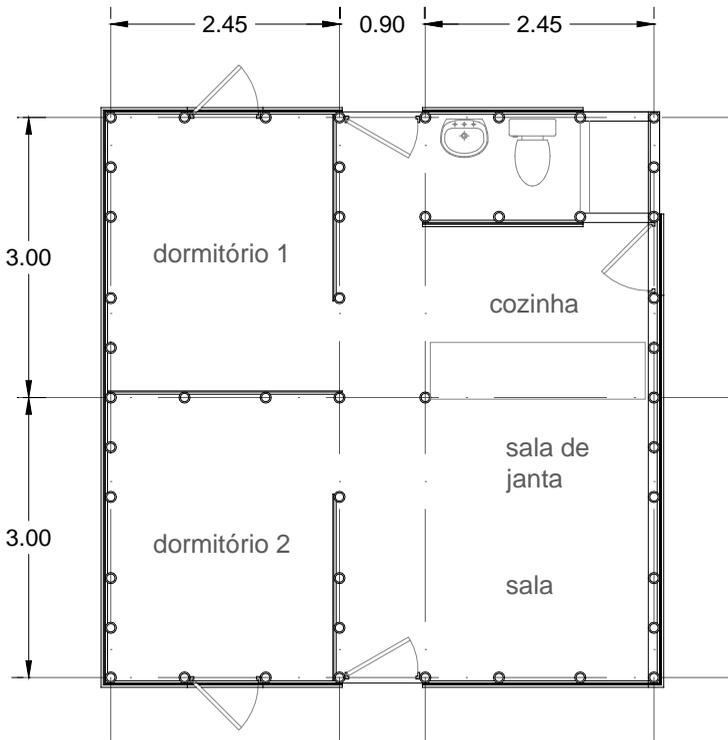
O projeto contemplava uma casa térrea, com uma área de 36 m², distribuídos em dois dormitórios, um banheiro, uma cozinha e uma área social. (Figura 22)

Figura 22 – Estudo de caso – planta tipo das casas
Fonte: Esteban Torres

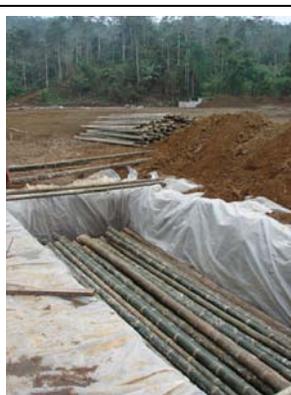
1. Três meses antes da construção, o bambu *Guadua* foi adquirido com idade entre 4 e 6 anos.

Internamente, seus diafragmas foram perfurados e os colmos foram colocados numa piscina preparada fazendo um buraco no chão coberto com plástico, os bambus permaneceram ali por 3-4 dias para o tratamento com bórax e ácido bórico, numa proporção de 1 kg de bórax, 1 kg de ácido bórico por cada 100 litros de água.

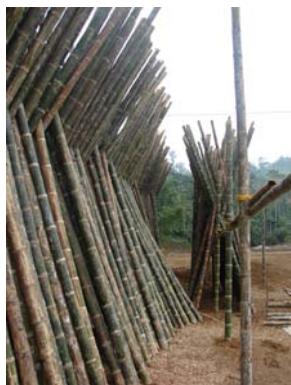
2. As peças foram colocadas para secagem durante 2 semanas.

Posteriormente, elas foram lavadas por fora com palha de aço e água, para tirar os fungos e a sujeira.

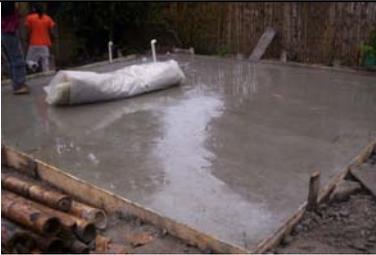
3. Na primeira semana de construção foi preparada a laje da base, com as instalações de água e esgoto.

Também foram posicionadas barras de aço nos lugares onde posteriormente seriam fixadas as colunas de *Guadua*, deixando a metade de cada barra exposta, como espera.

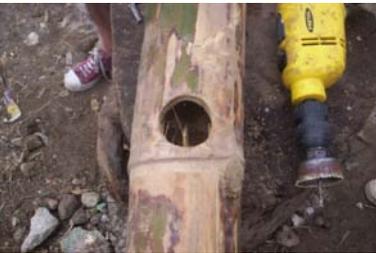
4. Na semana seguinte foi a etapa do processo de construção, do qual participaram os voluntários e a comunidade.

O primeiro passo foi preparar as peças de bambu que foram cortadas nos tamanhos previstos em projeto.

Para a ligação dessas colunas com a laje, foi realizado, com serra-copo, um furo lateral no entrenó da parte inferior das colunas estruturais.

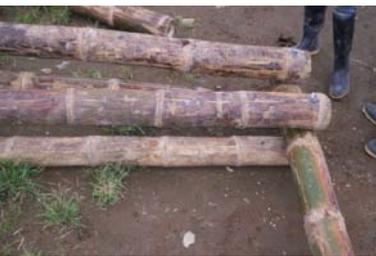
5. Quando as peças ficaram prontas, foram montados os módulos estruturais no chão, usando os bambus de maior diâmetro e sendo que a união entre as peças foi realizada por furos de broca, parafusos e porcas.

Este é um processo bastante simples de ser realizado com mão de obra não especializada. Para evitar rachaduras, essas ligações foram posicionadas perto dos nós das peças.

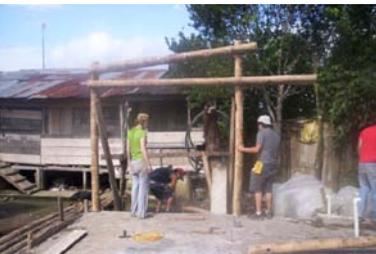
6. Posteriormente, cada módulo estrutural foi instalado, posicionando-se as colunas de bambu nas barras de aço previamente chumbadas na laje. A fixação das mesmas foi realizada pela introdução de concreto no entrenó inferior, previamente furado na lateral para facilitar essa tarefa.

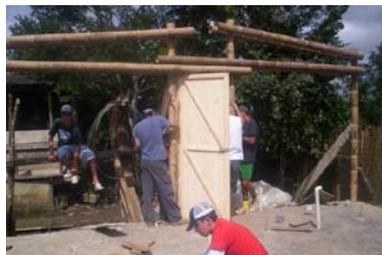
7. O passo seguinte foi o de ajustar cada módulo com o módulo contíguo, também por meio de parafusos.

As portas e janelas pré-fabricadas foram testadas e ajustadas durante a instalação, para evitar posterior mau funcionamento.

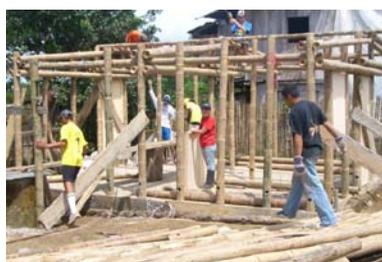
8. Depois da montagem dos módulos estruturais, foram instaladas as vigas da cobertura e também a estrutura secundária de colunas de bambu, na qual as paredes foram fixadas posteriormente.

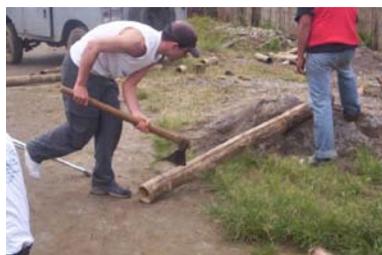
9. Para construir as paredes, alguns colmos de bambu precisaram ser abertos e transformados em esteiras. Este processo foi realizado no canteiro de obra.

Geralmente para este fim são utilizados os bambus que estejam menos secos, porque facilita o trabalho.

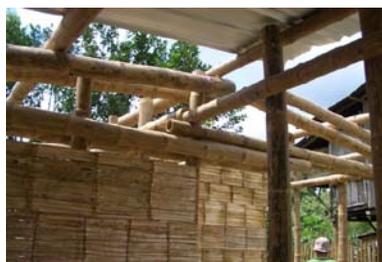
10. As esteiras de bambu foram pregadas às colunas verticais roliças.

Essas esteiras formadas pelas régua, receberam, de um dos lados, uma malha de arame farpado, de 30 cm x 30 cm, para facilitar a aplicação da argamassa de reboco sobre o bambu.

Antes da aplicação do reboco, cada esteira de bambu foi umedecida.

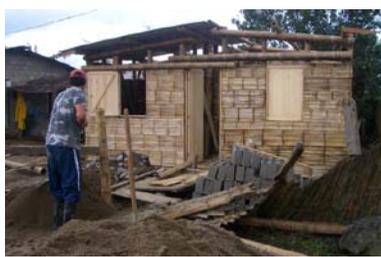
11. A argamassa para o reboco das paredes foi preparada para a primeira camada com traço de 1:2 e para a segunda com o traço: 1:3.

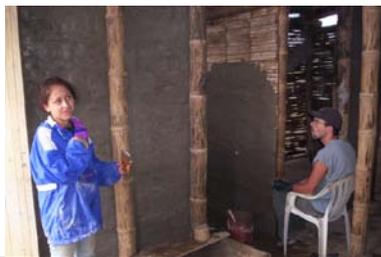
12. O reboco foi aplicado sobre a parte menos densa das esteiras do bambu, ou seja, aquela que antes era a face interna dos colmos.

A técnica para a aplicação da argamassa é fazendo pressão para ajudar a fixação da mesma sobre o bambu.

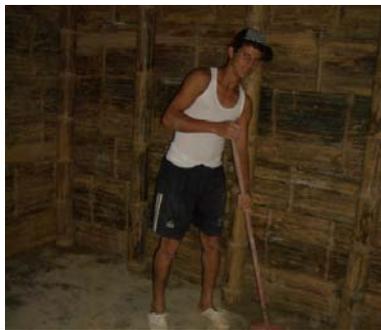
13. O acabamento final da maioria dos ambientes internos da construção ficou aparente e formado pelas esteiras de bambu, com a face que antes era a parte externa dos colmos e considerada de constituição mais densa.

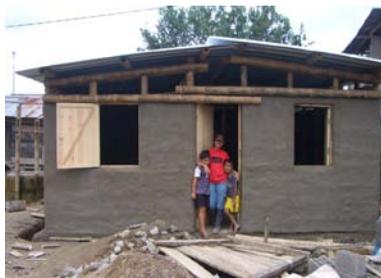
14. Na parte externa da construção, o acabamento final aparente é com o reboco, que serve também para melhorar a proteção do bambu ao intemperismo.

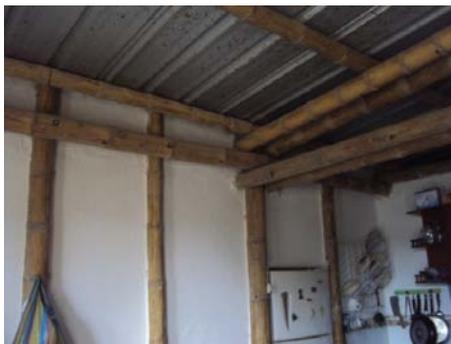
curiosidade de quem visita sua casa. Na Figura 23 se vê o acabamento dado às paredes deixando o bambu estrutural à vista, ressaltando o contraste do material.

Figura 23 – Estado do bambu estrutural na casa 1

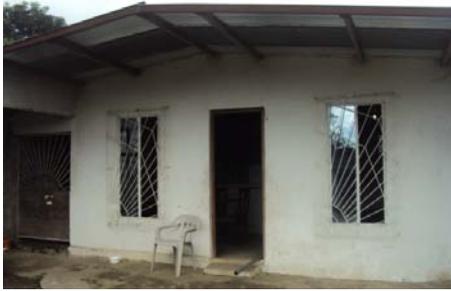
As janelas foram trocadas por outras maiores de alumínio com vidro e uma grade externa. Devido ao desconhecimento dos usuários sobre a maneira de fixar as grades na fachada de bambu, eles mudaram o material de parte da fachada, por blocos. Na Figura 24 se pode observar a fachada atual da casa.

Figura 24 – Fachada frontal da casa 1

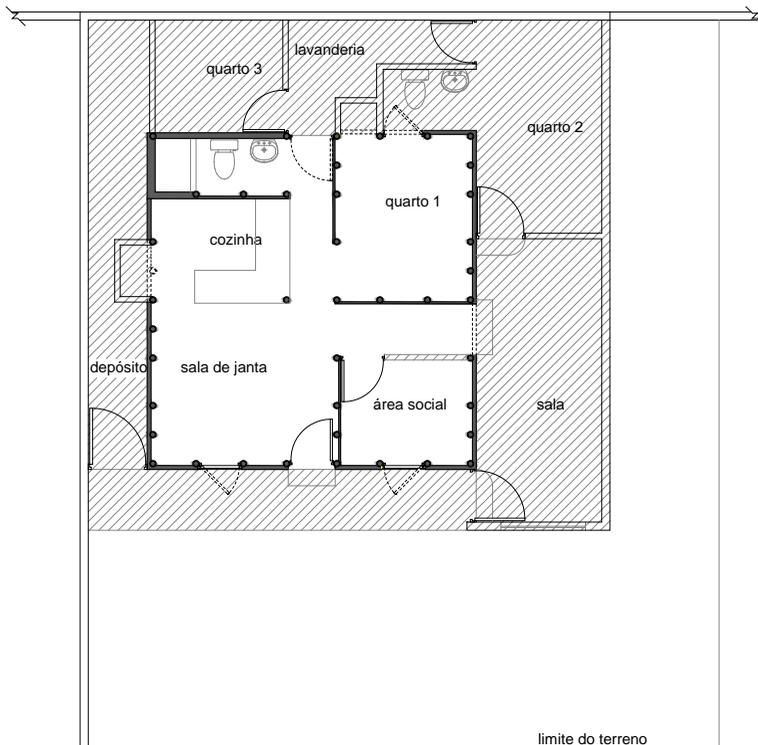
Quanto às ampliações e modificações na planta arquitetônica da casa, baseadas no projeto inicial. Os espaços acrescentados foram: dois dormitórios, uma lavanderia, um banheiro e uma sala, posto que o espaço onde funcionava a antiga sala foi modificado para ser uma área de estudo. (Figura 25)

Figura 25 – Ampliações da casa 1

Depois destas áreas serem acrescentadas, alguns espaços internos da casa ficaram sem ventilação natural, como é o caso dos quartos 1 e 2, da lavanderia e dos banheiros. A iluminação do banheiro e da lavanderia foi resolvida com coberturas translúcidas, enquanto os outros espaços ficaram sem luz natural.

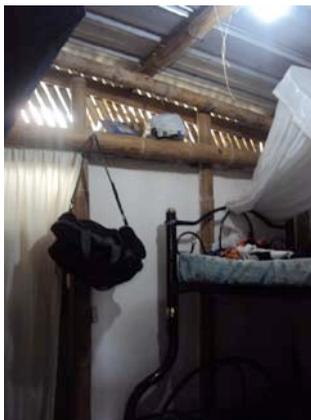
Na figura 26 pode ser observado o estado atual do quarto 1. Nessa parede, que antes era o limite da parte posterior da casa, existia uma janela, que foi substituída por um vão que vai até o chão e no qual se colocou uma cortina, criando uma passagem para um closet.

Figura 26 – Estado atual do quarto 1 da casa 1

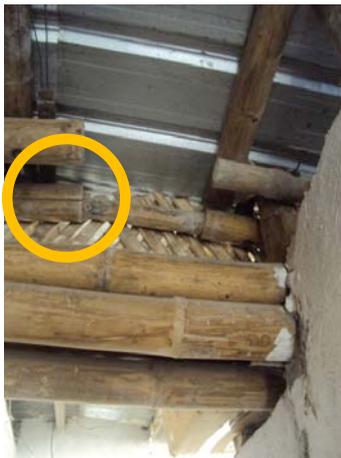
No entanto, na fotografia 27 se observa uma rachadura no extremo de um dos colmos superiores de um módulo estrutural, ocasionada pelo encaixe posterior de outra peça de bambu para solucionar uma descontinuidade dos módulos estruturais, não prevista no projeto.

Figura 27 – Rachadura de um dos colmos de bambu da estrutura

Este foi um erro na construção posto que as extremidades de cada bambu estrutural deveriam ter sido selados com argamassa depois da montagem da estrutura, como proteção do material e para que nenhum outro elemento pudesse ter sido introduzido.

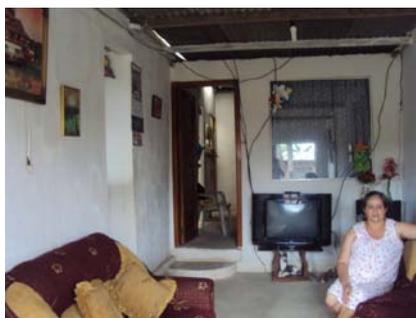
Instalações Elétricas: as instalações elétricas não foram consideradas durante o processo de construção, portanto toda essa parte foi realizada depois. Isto ocasiona que todos os condutores elétricos estejam à vista, sendo um problema de segurança. (Figura 28)

Figura 28 – Estado das instalações elétricas na casa 1

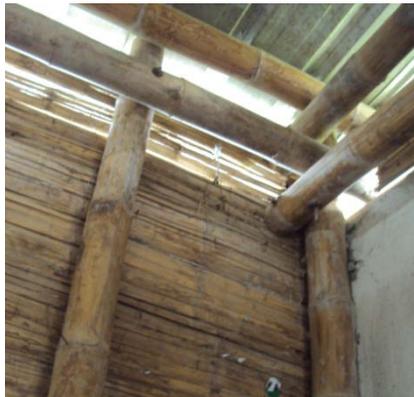
Não foi dado um acabamento na casa depois da construção. As paredes nas quais se colocou argamassa permanecem com o reboco à vista e as outras paredes internas ainda têm o bambu aparente. (Figura 29)

Figura 29 – Estado atual das paredes da casa 2

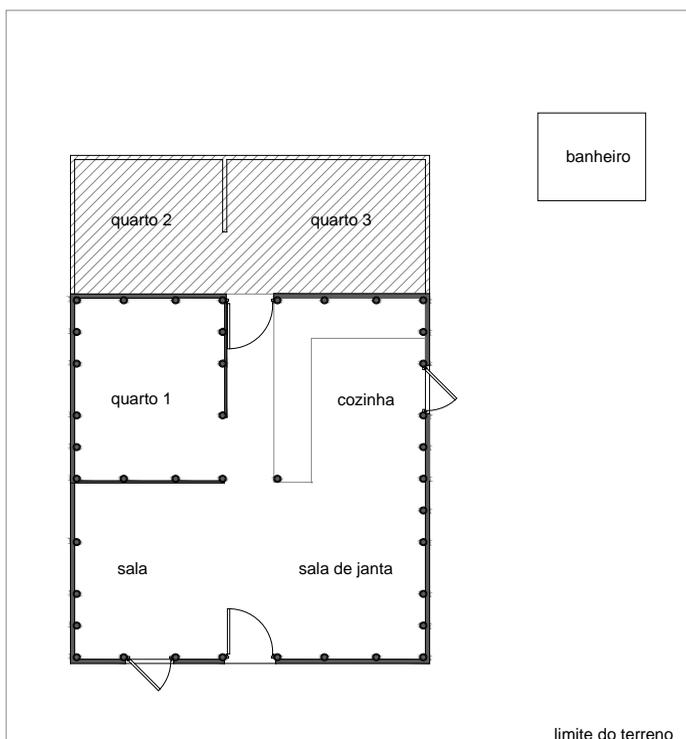
A Figura 30 mostra as ampliações realizadas nesta casa, que inicialmente foi construída com certas alterações na planta tipo do projeto. Os usuários não quiseram que o banheiro fosse colocado ao interior da moradia. Isto fez com que a cozinha ficasse maior.

Imediatamente após a construção, foi realizada uma ampliação de dois dormitórios na parte posterior da casa, utilizando os materiais da antiga casa. Está planejando no futuro fazer uma ampliação da parte posterior da casa usando blocos de cimento.

Figura 30 – Ampliações da casa 2

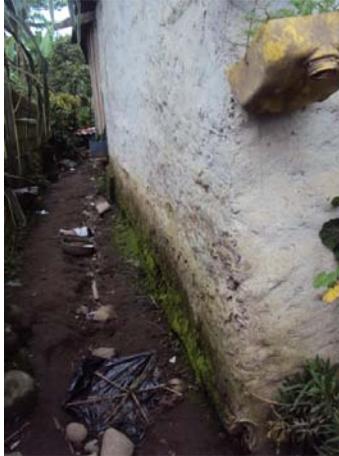
Durante a construção foi cavada uma calha ao redor da casa para conduzir as águas de chuvas para longe da laje, mas atualmente não tem mais essa calha e a umidade está alcançando a construção. (Figura 31)

Figura 31 – Estado do terreno lateral da casa 2

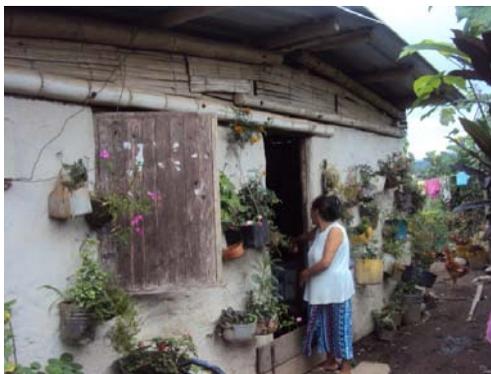
As únicas peças de bambu naqueles módulos que apresentam deterioração são aquelas da fachada frontal que ficam expostas ao sol, essa fachada tem orientação para o leste e os raios ultravioletas têm ocasionado mudança de cor e rachaduras nos colmos. (Figura 32)

Figura 32 – Fachada frontal da casa 2

Vedações verticais: na mesma Figura 27 pode-se ver um dos problemas que apresenta a parede da fachada frontal da casa, onde a proprietária pendurou com pregos e arame vários vasos com plantas ornamentais. Isto atualmente não tem ocasionado patologias na parede, mas ela não foi projetada para suportar esse peso adicional.

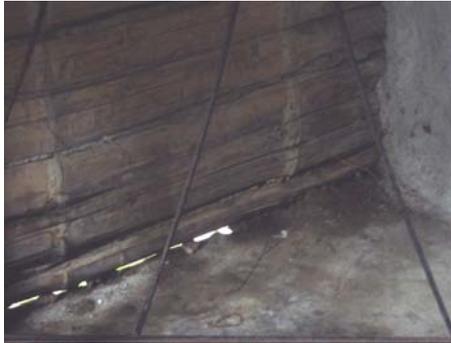
Figura 33 – União da parede de bambu com o chão na casa 2

Um dos problemas identificados está na região próxima ao piso onde as paredes internas ficaram com o bambu à vista. Na figura 33 pode-se ver a falha por deterioração da vedação.

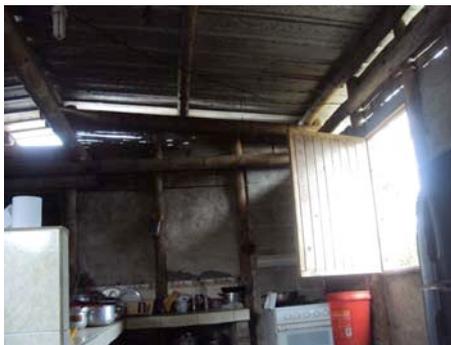
Figura 34 – Vista da cozinha na casa 2

Aberturas: Cada ambiente tem uma janela para a ventilação e iluminação. As janelas devem permanecer abertas o dia inteiro para este fim. No caso de chuvas fortes nas quais seja preciso fechá-las, os ambientes ficam escuros. O projeto das janelas, em alguns casos, atrapalha a circulação, como é o caso da cozinha. (Figura 34)

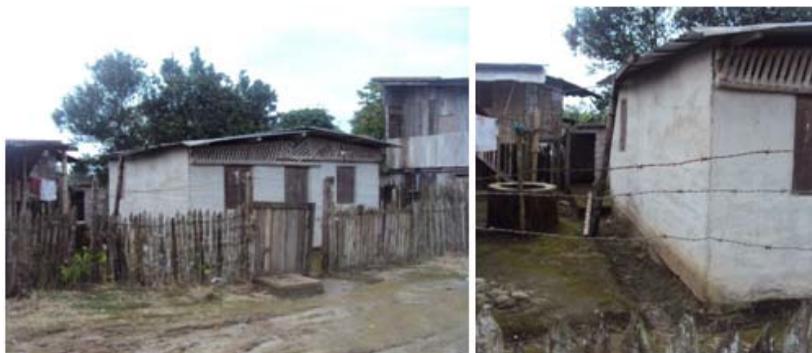
Figura 35 – Estado da casa 3

Essa casa atualmente está desabitada, a Figura 35 mostra seu estado no momento da visita. O maior problema identificado foi a umidade na parte inferior das paredes, sobretudo nas fachadas laterais.

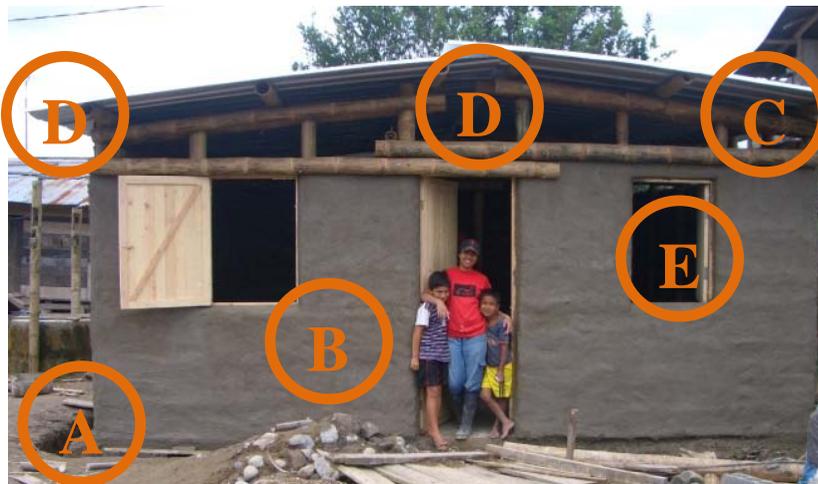
Figura 36 – Principais problemas identificados no estudo de caso
Fonte: Esteban Torres

Na Figura 36 estão indicadas as regiões onde foram detectados os problemas mais comuns nesse estudo de caso. A eles será dedicada maior atenção para as recomendações que basicamente têm a ver com detalhes arquitetônicos.

A. Umidades na parte baixa das vedações verticais externas, onde o bambu e argamassa fazem contato com o chão

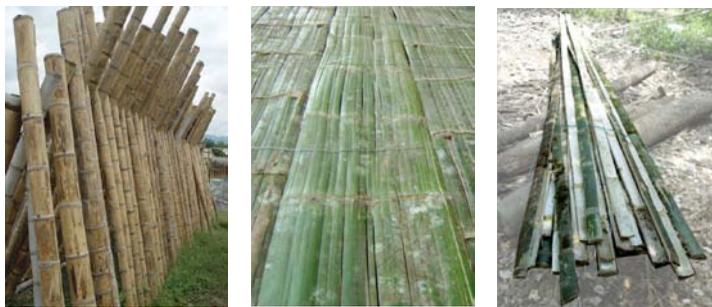
Figura 37 – Colmos, esteiras e tiras de bambu
Fonte: Poppens e Morán (2005)

Na proposta construtiva são utilizados colmos de bambu inteiros, esteiras e tiras. (Figura 37). A transformação dos colmos de bambu em esteiras e tiras pode ser realizada manualmente no canteiro com o uso de ferramentas simples: facão e machado.

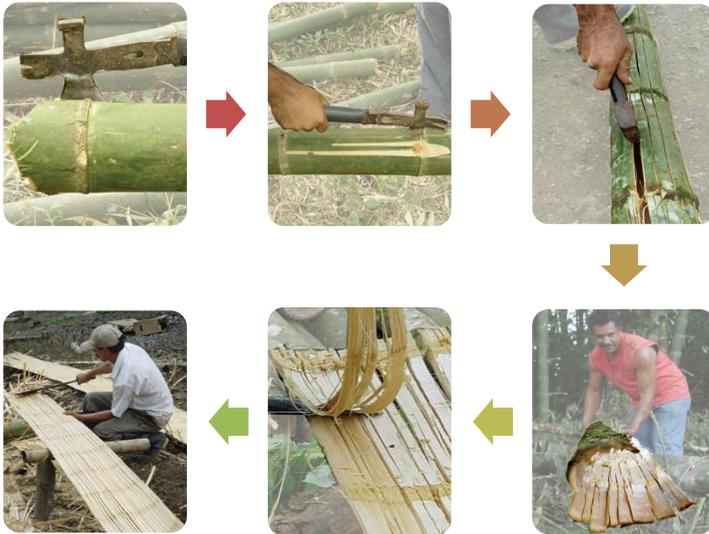
Figura 38 – Fabricação de esteira a partir do colmo de bambu

A Figura 38 mostra o processo de fabricação de uma esteira a partir do colmo de bambu. Primeiro o colmo deve ser cortado a partir de cada extremo, em seguida faz-se um corte longitudinal para abrir e finalmente limpar a parte interna do colmo.

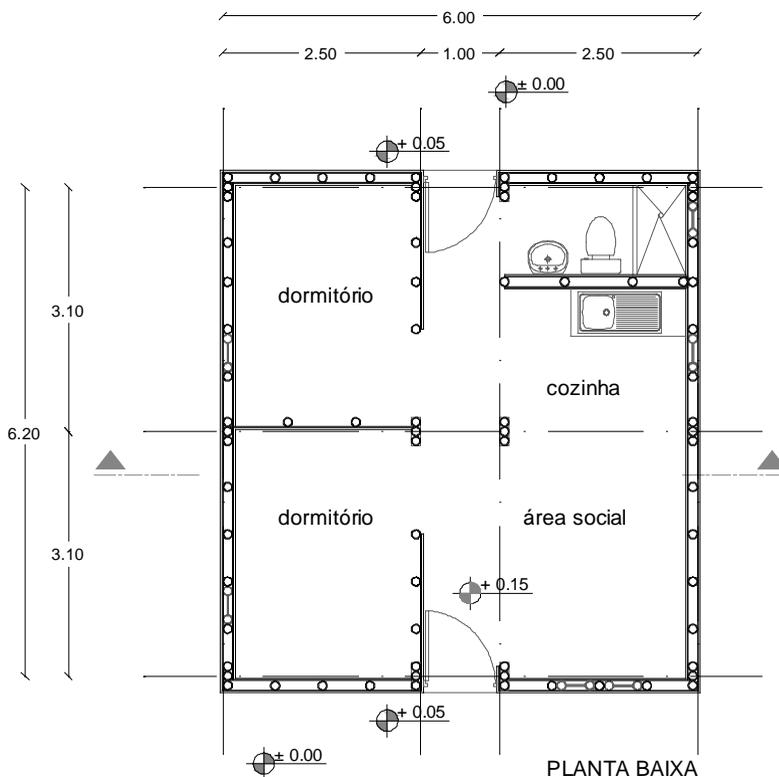
Figura 39 – Planta da habitação

A construção se desenvolve em nível térreo, sua área inicial é de 39,4m² distribuídos em dois dormitórios, sala e cozinha integradas e um banheiro. As Figuras 39 e 40 indicam a planta, fachada e corte.

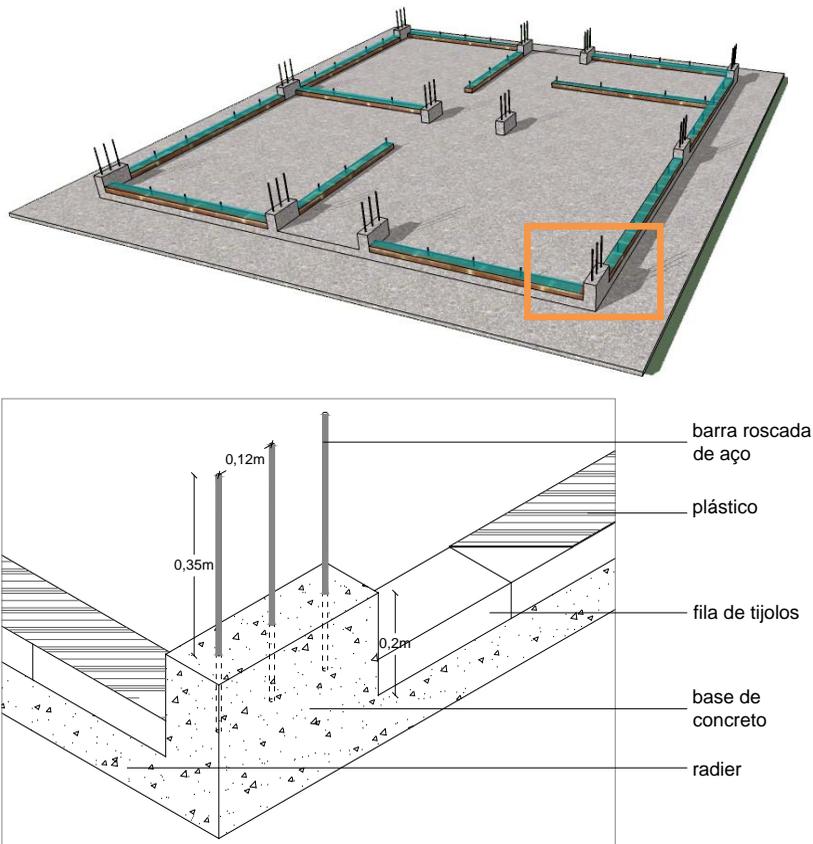
Figura 41 – Fundação tipo radier e detalhe

A primeira é uma fundação de tipo radier, uma laje continua de concreto armado de 15 cm de altura; deve ser concretada com as tubulações para as instalações de água, esgoto e elétricas prontas.

Para evitar o contato da estrutura de bambu com o chão, nos pontos que as colunas estruturais de bambu estarão apoiadas, é preciso fazer umas bases de concreto de 20 cm de altura com barras roscadas de aço chumbadas nos lugares que serão posicionados os bambus, saindo 35 cm acima do concreto. (Figura 41)

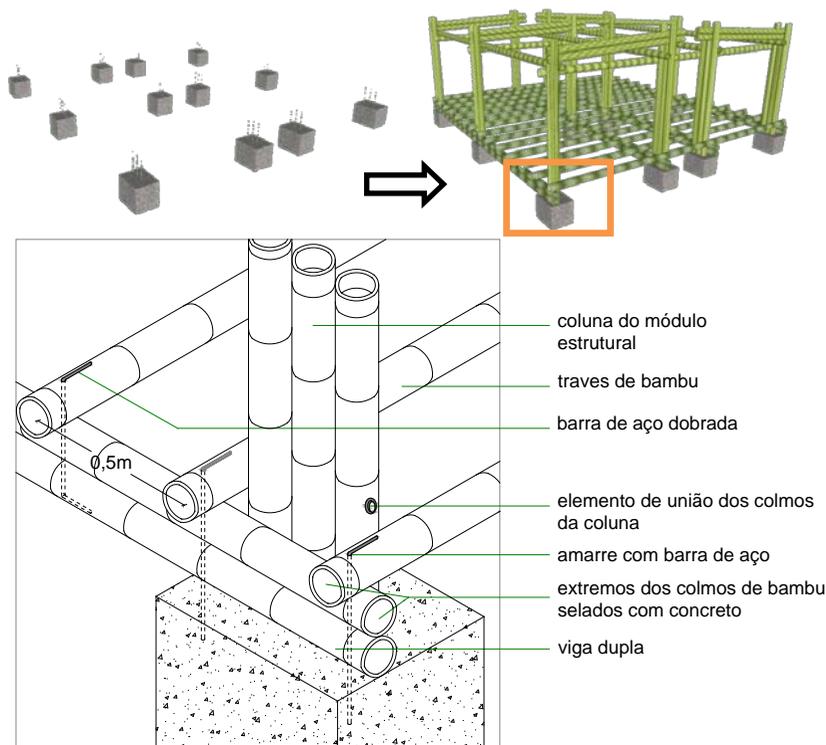
Figura 42 – Fundações isoladas e detalhe

A segunda opção é composta por bases isoladas de concreto (sapatas) para receber as cargas das colunas e transmiti-las para o chão. Na parte superior desses elementos estarão apoiadas as colunas dos módulos estruturais e as vigas que suportarão a laje de piso da habitação.

Da mesma maneira que no caso anterior é preciso deixar umas barras de aço chumbadas nelas para a posterior fixação dos elementos estruturais de bambu. (Figura 42)

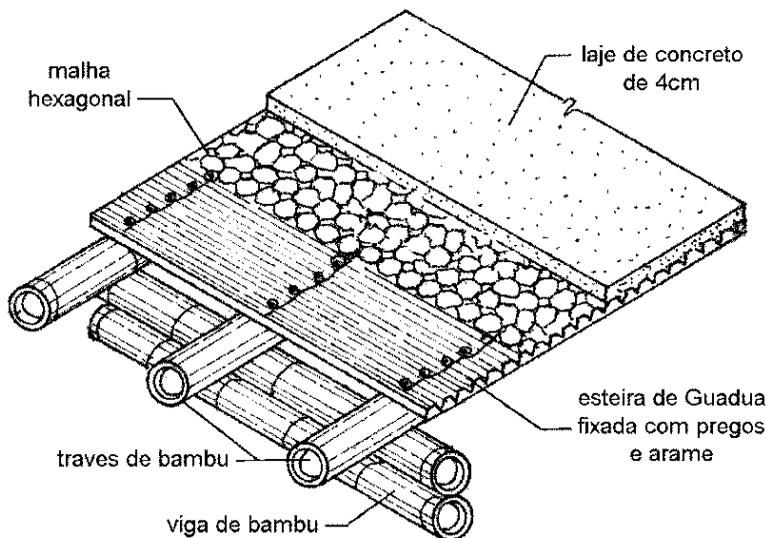
Figura 43 – Laje de piso para opção de fundações isoladas
 Fonte: traduzido de Hidalgo (2003)

O detalhe da laje de piso proposta para a habitação com fundações isoladas é indicado na Figura 43.

É uma laje tomada de Hidalgo (2003) de pouca espessura na qual o concreto é colocado com uma malha metálica, do tipo tela de arame, sobre as esteiras de bambu previamente fixadas aos colmos horizontais de sustentação.

Como acabamento para esta opção, coloca-se piso de cerâmica sobre a laje de concreto.

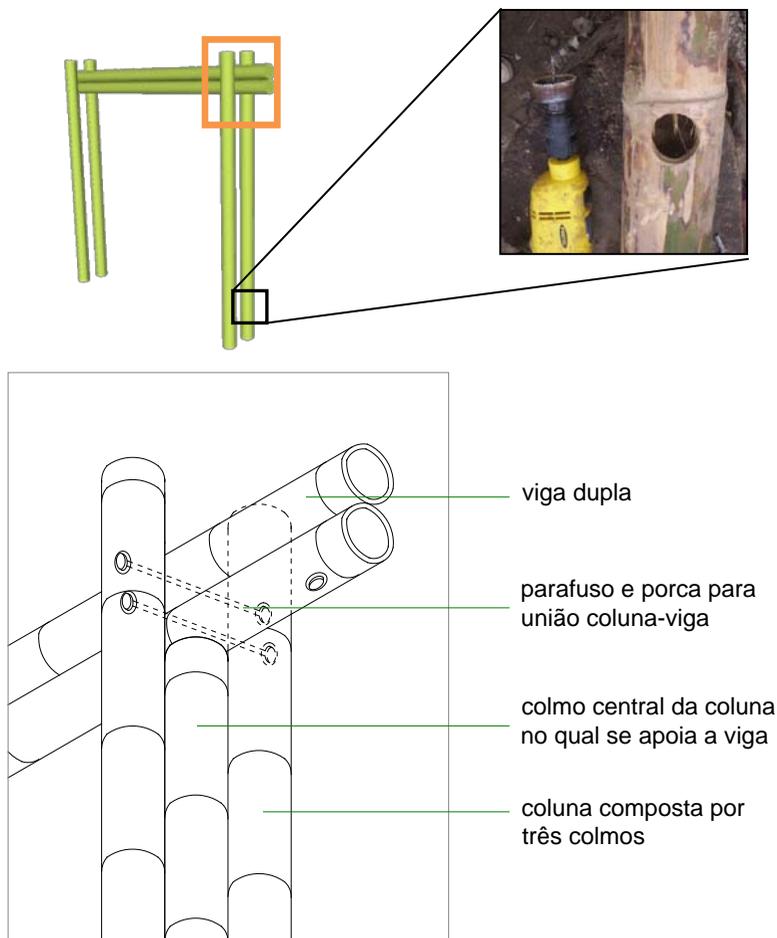
Figura 44 – Módulo estrutural de bambu e detalhe da base das colunas

A estrutura está constituída por pórticos modulares que podem ser previamente montados no mesmo lugar da construção, inicialmente estão formados por seis bambus unidos por meio de parafusos, quatro dos bambus trabalham como colunas e os dois restantes juntos formam uma viga composta. (Figura 44)

Antes da montagem dos módulos, o primeiro internó da parte inferior de cada peça vertical deve ser furado com serra-copo e na parte interna deve ser aplicado Sikadur-32 gel misturado com um pouco de areia. Isto vai ajudar a aderência do bambu com o concreto, permitindo um melhor desempenho da estrutura.

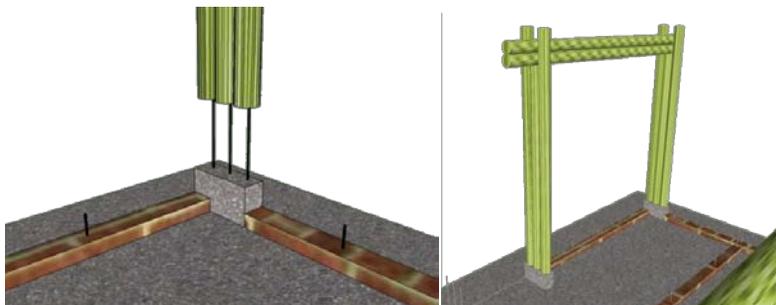
Figura 45 – Encaixe das colunas com a fundação e módulo estrutural com coluna de reforço

Depois estes pórticos são colocados sobre as fundações para sua posterior fixação. As bases dos colmos de *Guadua* devem ser encaixadas nas varas de aço que saem do concreto.

Como mostra a Figura 45, embaixo de cada viga composta e no meio das duas colunas situadas em cada lado do módulo estrutural, será posicionada outra coluna de bambu, que cumpre duas funções: permitir o trabalho em conjunto da coluna composta e apoiar na transmissão da carga que provém da viga para o chão.

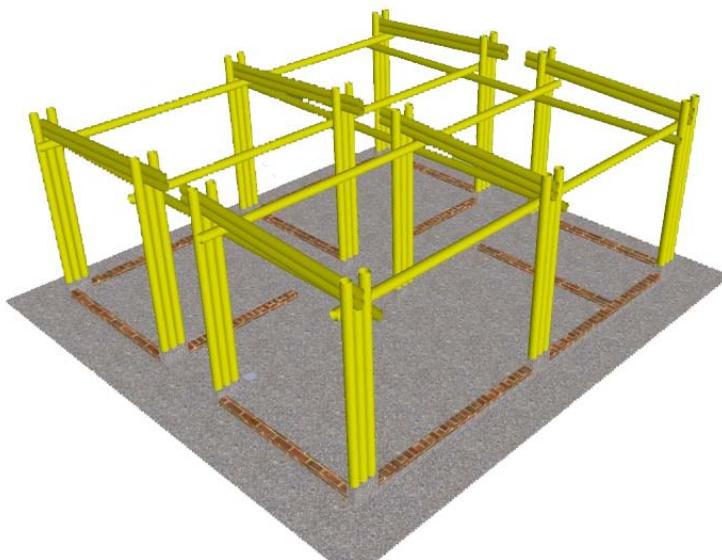
Figura 46– Módulos estruturais com vigas de amarração

O seguinte passo é colocar os elementos de amarração dos pórticos tal como está indicado na Figura 46. Estes colmos de bambu também devem ser fixados à estrutura por meio de parafusos. Todo entrenó destes elementos que esteja parafusado com outros componentes estruturais precisa ser preenchido com argamassa.
