**UNIVERSIDADE FEDERAL DE SANTA
CATARINA
CENTRO TECNOLÓGICO
PROGRAMA DE PÓS-GRADUAÇÃO EM
ARQUITETURA E URBANISMO**

**PROPOSTA DE SISTEMA CONSTRUTIVO PARA HABITAÇÃO DE
INTERESSE SOCIAL COM BAMBU GUADUA: UM ESTUDO DE
CASO NO EQUADOR**

Dissertação apresentada ao Programa de Pós-Graduação em Arquitetura e Urbanismo da Universidade Federal de Santa Catarina, como um dos requisitos para obtenção do título de Mestre em Arquitetura e Urbanismo.

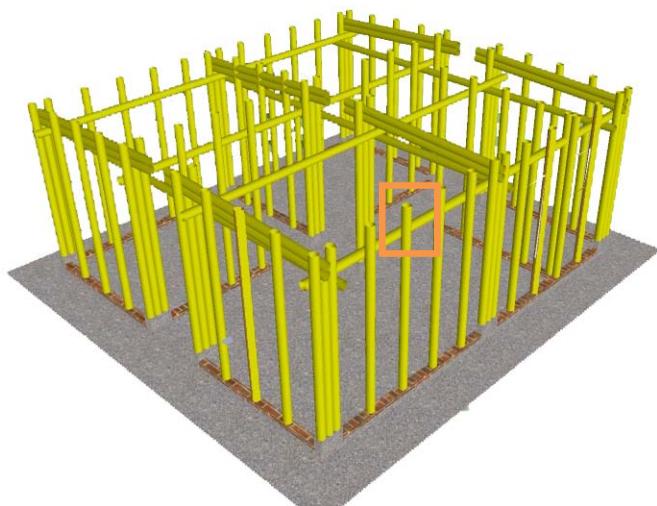
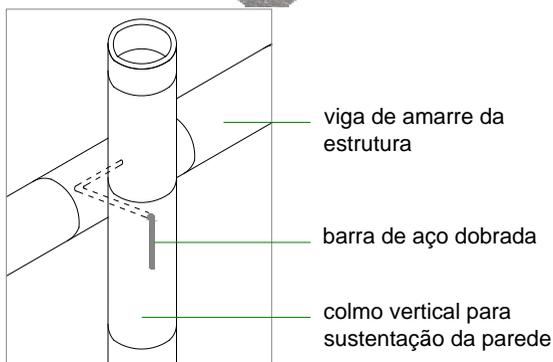
Figura 47 – Colmos de sustentação das paredes

O primeiro passo na colocação das paredes é posicionar os colmos verticais de bambu para sua sustentação, devem ser fixados na parte inferior com as varas de aço. Os mesmos devem ser fixados também na parte superior através de parafusos nas vigas duplas (fachada frontal e posterior) e nas vigas simples de amarração (fachadas laterais), deixando 10 cm para o apoio posterior da estrutura da cobertura. (Figura 47)

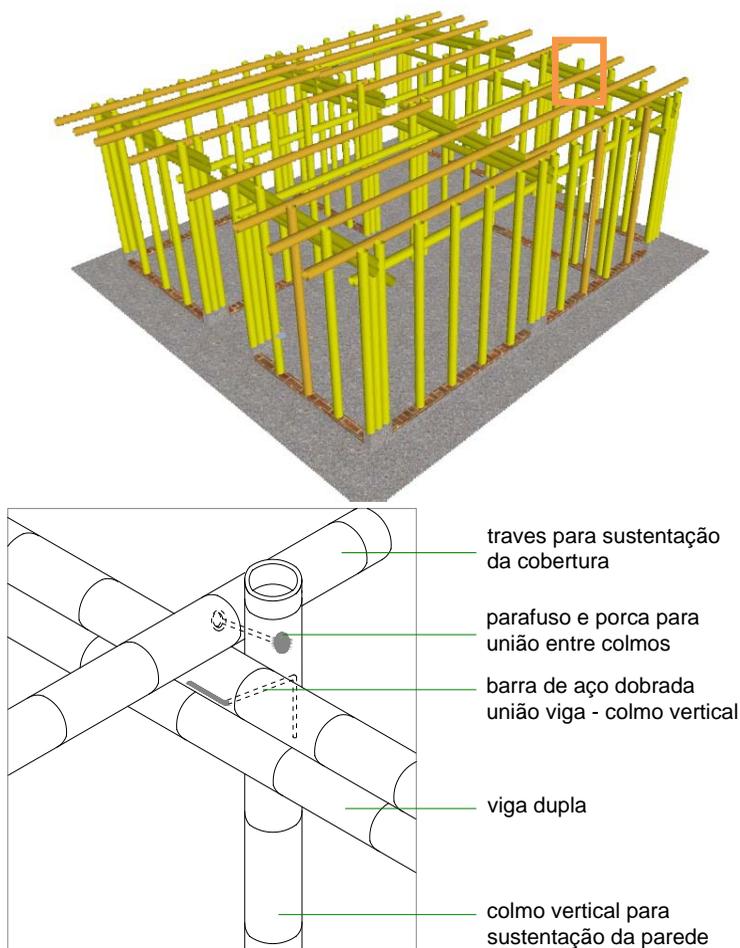
Figura 48 – Traves de bambu para apoio da cobertura

Colocar as traves de bambu que sustentarão a cobertura, junto aos colmos verticais de bambu e apoiadas nas vigas duplas das fachadas frontal e posterior por meio de parafusos. (Figura 48)

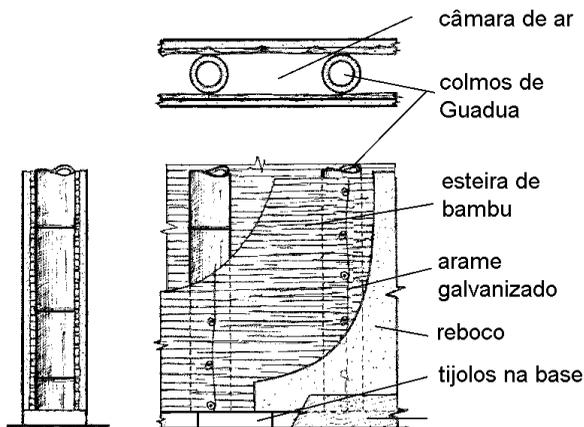
Figura 49 – Detalhe de parede
Fonte: adaptado de Hidalgo (2003)

Antes da colocação das esteiras é preciso verificar se a parte interior mais mole do colmo foi retirada. Depois se colocam as esteiras de bambu pregadas em ambos lados dos elementos verticais, com a parte dura do bambu voltada para o colmo. Para pregar as esteiras utiliza-se arame galvanizado # 18 e pregos.

Considerando a preferência dos usuários pelo acabamento liso das paredes, na proposta construtiva serão rebocados ambos os lados das paredes duplas perimetrais da casa. E, posto que a parede praticamente será duplicada, será deixada uma câmara de ar no meio para melhorar o desempenho térmico das fachadas. (Figura 49)

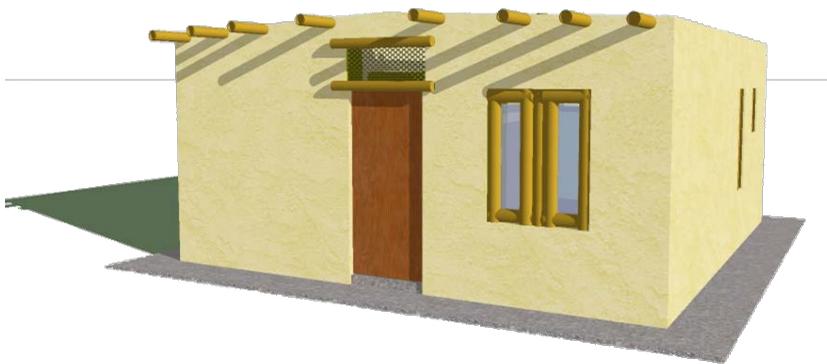
Figura 50 – Habitação com as paredes rebocadas

Finalmente se faz o reboco das esteiras, no qual serão colocadas duas camadas de argamassa: a primeira com cimento, cal e areia (1:1:3) e, depois de 8 dias, a segunda camada de cimento e areia (1:3). Durante o processo é preciso hidratar ambas camadas continuamente para evitar rachaduras durante a cura do concreto. (Figura 50)

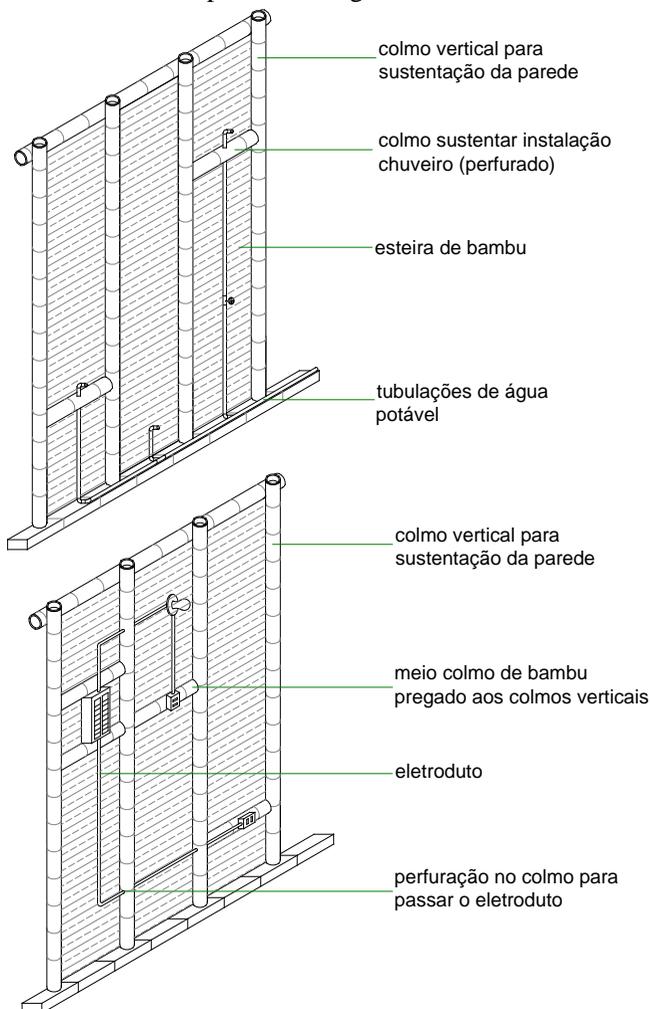
Figura 51 – Detalhe de instalações de água potável e elétricas
Fonte: Adaptado de Poppens e Morán (2005)

As instalações de água potável e elétricas são colocadas ao interior de paredes duplas, entre as esteiras de *Guadua*, ou seja, antes de fixar as esteiras, como apresenta a Figura 51

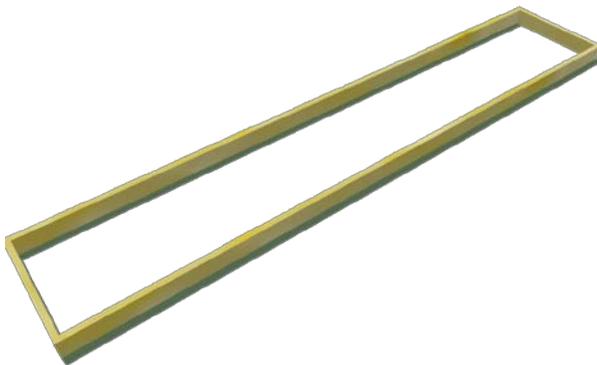
Figura 52 – Forma para fabricação de painel de laje

Para sua fabricação é preciso preparar uma forma de madeira com as dimensões internas adequadas para cada caso. As formas podem ser colocadas diretamente sobre o chão, num lugar plano. (Figura 52)

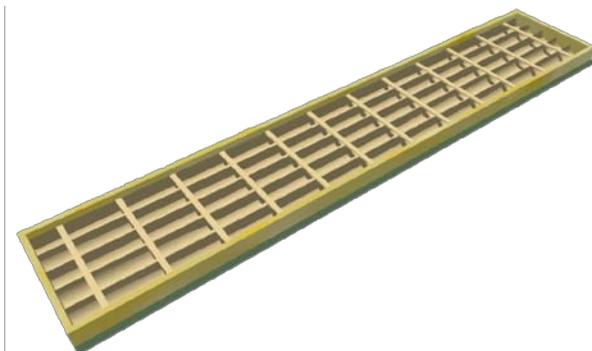
Figura 53 – Colocação do Bambu para fabricar o painel de laje

O seguinte passo é posicionar as metades dos colmos de bambu dentro da forma.

A função dos meios colmos é trabalhar como barras de reforço submetidas à tração e como forma permanente da laje.

Em cima das metades dos colmos colocam-se tiras de bambu tratadas com Sikadur 32 gel cada 30 cm, como é mostrado na Figura 53.

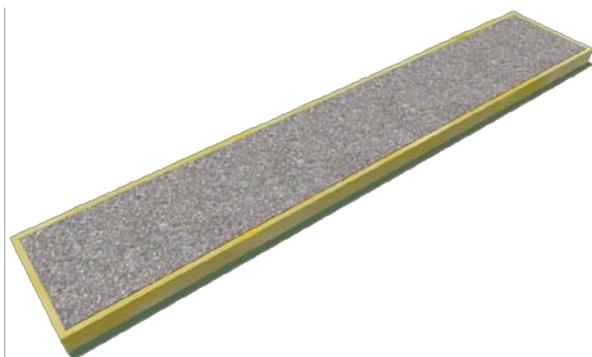
Figura 54 – Concretagem do painel de laje

Coloca-se o concreto leve de densidade 1800kg/m^3 acima dos meios colmos do painel e realiza-se a regularização da superfície. (Figura 54)

O painel deve ser coberto com um plástico de cor clara para permitir a cura do concreto. A forma de madeira pode ser tirada depois de 48 horas, permitindo sua reutilização para a fabricação de outras lajes.

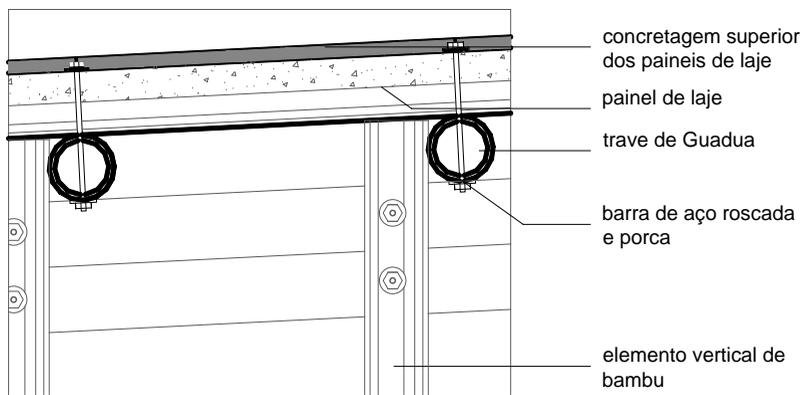
Figura 55 – Detalhe para fixação do painel de cobertura à estrutura

Uma vez prontas as lajes, sua fixação à estrutura é feita por meio de parafusos. (Figura 55)

Finalmente aplica-se uma capa superior de concreto e impermeabilizante para selar as uniões entre painéis da cobertura.

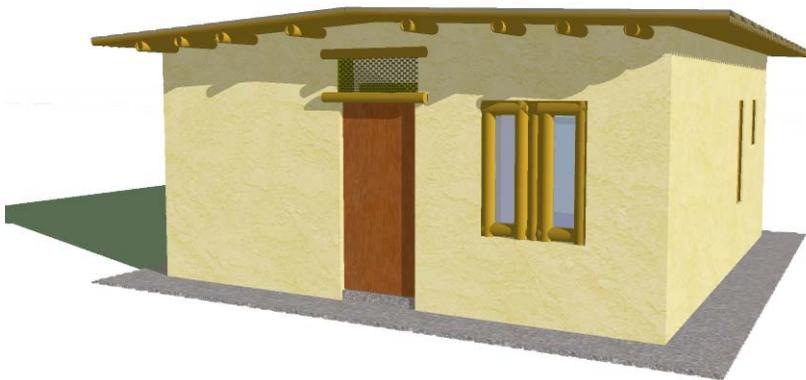
Figura 56 – Perspectiva da habitação com cobertura

A Figura 56 apresenta uma perspectiva da casa com a cobertura, na parte inferior o bambu fica à vista. É preciso colocar uma tabueira nas partes laterais que ficam expostas e rebocar para evitar o contato do bambu com a umidade ou as pontas dos bambus.

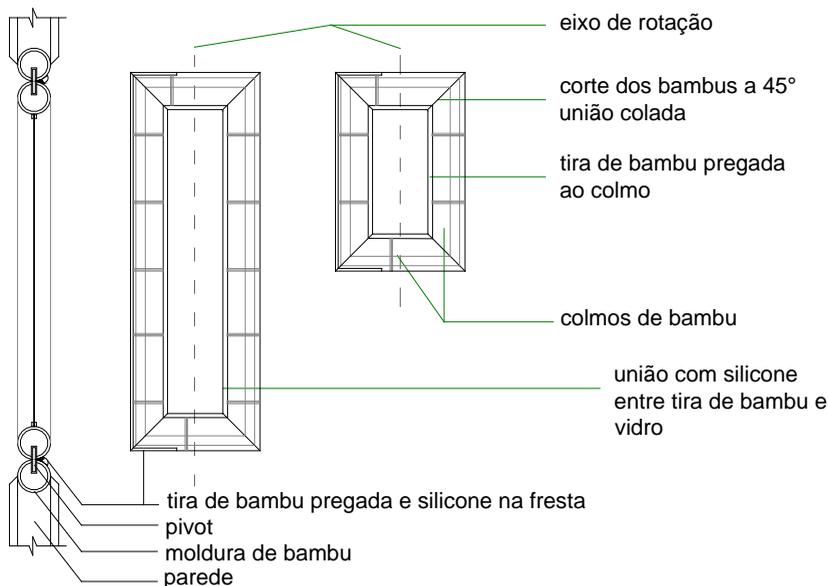
Figura 57 – Detalhe de janela

No entanto, como complemento da proposta construtiva, neste trabalho propõe-se uma janela pivotante elaborada com perfis de bambu *Guadua*. (Figura 57)

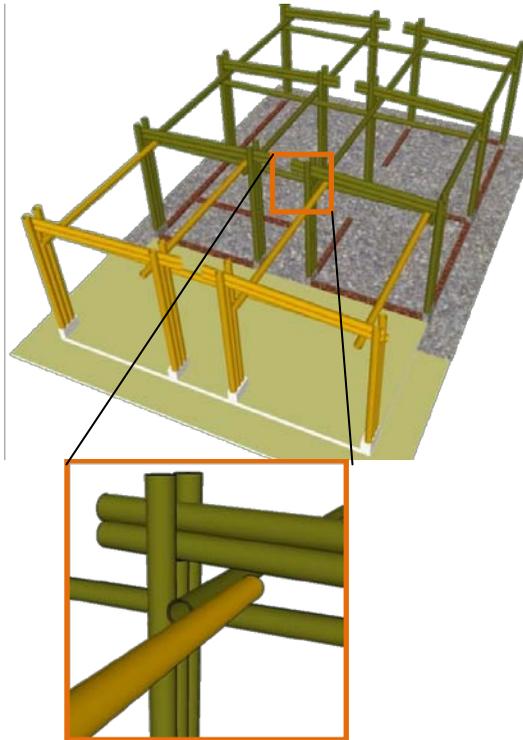
Figura 58 – Ampliação da casa por meio da repetição do módulo estrutural de bambu

A Figura 58 indica a maneira de conectar a estrutura antiga, que está em cor verde, com a estrutura da ampliação, que está em cor amarela.

Uma vez realizada a ligação do módulo estrutural, a ampliação pode ser desenvolvida seguindo os mesmos passos da técnica explicada no processo construtivo.

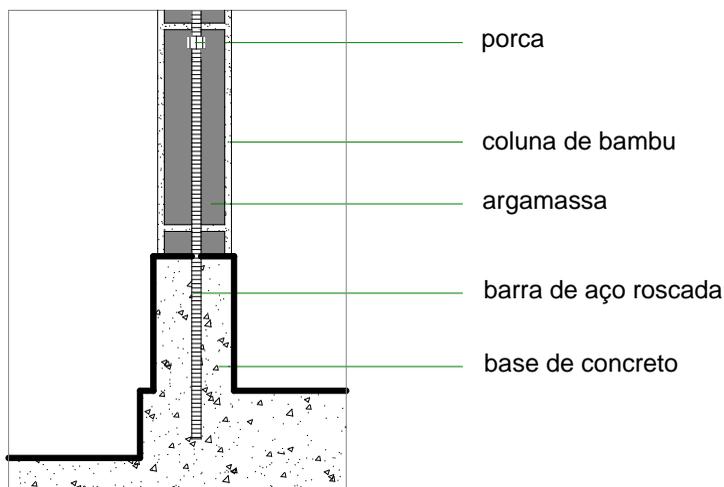
Figura 59 - Detalhe união coluna de bambu com fundações

A união da base das colunas de *Guadua* com os elementos da fundação de concreto é feita por meio de barras roscadas de aço chumbadas na laje e com uma porca na ponta que será fixada no colmo (Figura 59). As barras devem sair no mínimo 35 cm da superfície do concreto para o posicionamento dos colmos de bambu; posteriormente os entrenós atravessados pela espera devem ser preenchidos com argamassa em proporção 1:3, conforme recomenda a norma colombiana NSR-10.

Para melhorar a aderência do concreto com o bambu, deve ser aplicado Sikadur-32 gel junto com areia no interior dos entrenós na base das colunas de bambu que recebem argamassa para fixação com as fundações.

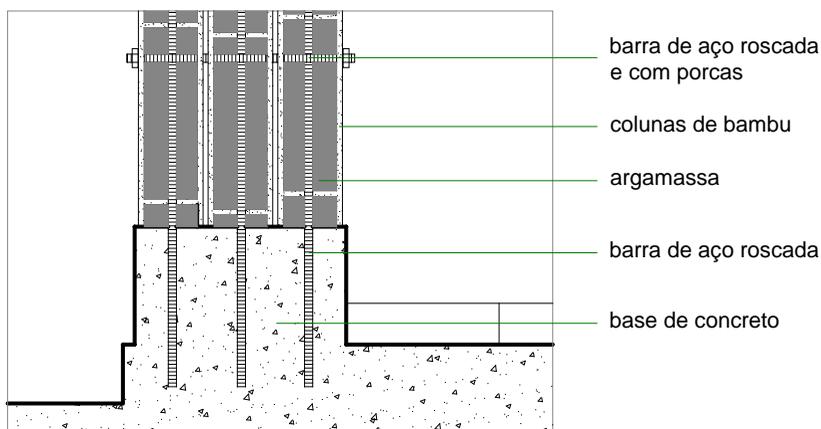
Figura 60 - Detalhe união de bambus em coluna composta

Na proposta construtiva desenvolvida neste trabalho, as cargas provenientes das vigas que sustentam o teto são transmitidas para colunas compostas por três colmos de bambu e, como reforço, todos os entrenós dos elementos verticais que são parte dessas uniões devem ser preenchidos com argamassa de concreto, proporção 1:3.

As colunas conformadas por mais de um *Guadua* devem estar conectadas entre si por elementos metálicos que garantam a unidade estrutural. (Figura 60)

Considerando a limitada resistência ao cisalhamento paralelo às fibras dos colmos de bambu, na proposta todas as uniões são parafusadas com elementos metálicos que tenham um tratamento anti-corrosivo, isto é, serem galvanizados.

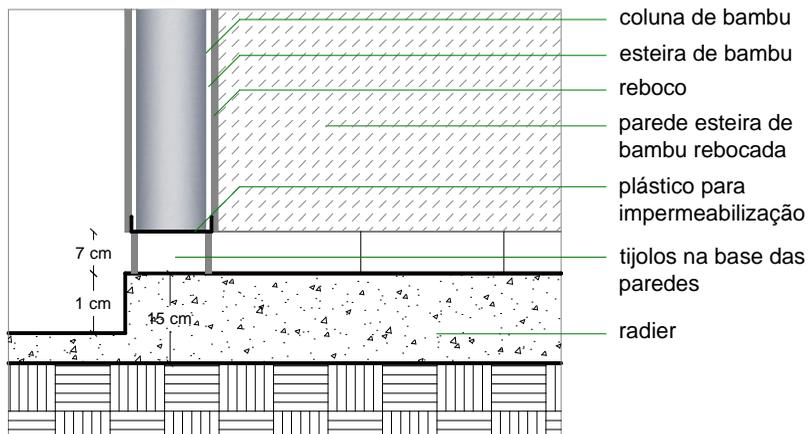
Figura 61 - Detalhe bases de concreto e tijolo para proteção contra a umidade

As fundações têm um papel fundamental para distanciar as peças de bambu, que conformam a estrutura, da umidade proveniente do solo. Para garantir a proteção das colunas de bambu, elas estão colocadas sobre umas bases de concreto sobre a laje, e sob as paredes está colocada uma base de tijolos sobre a qual serão fixados os colmos

de bambu que sustentam o sistema de vedação vertical. (Figura 61). É importante colocar um plástico sobre os tijolos antes de fixar as colunas de bambu, para evitar a ascensão da umidade.

Para proteção da umidade trazida por capilaridade e chuvas, no projeto foram desenvolvidos vários detalhes arquitetônicos, que irão evitar o contato da água com o bambu, que evitaria a deterioração e falhas estruturais na edificação.

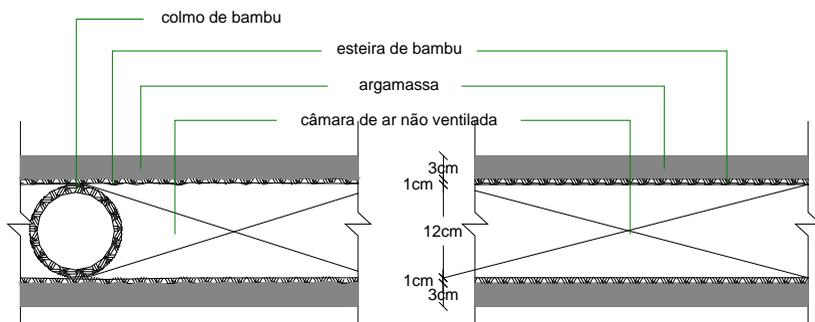
Figura 62- Detalhe de parede (esq.) modelo simplificado (dir.) adotado para avaliação de desempenho

A análise de desempenho térmico das paredes foi realizada conforme os procedimentos apresentados na norma brasileira NBR 15220. Para os cálculos foi assumido um modelo simplificado das camadas de materiais como se observa na Figura 62.

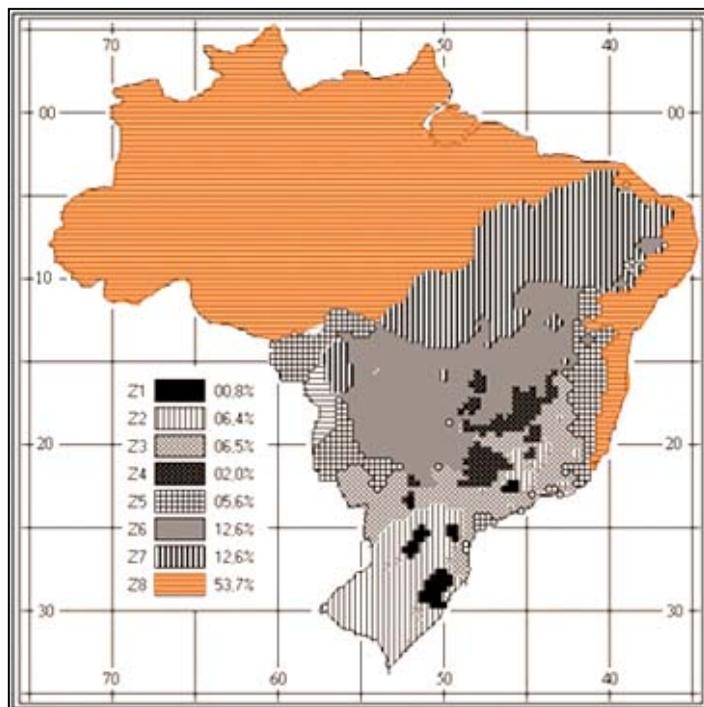
Figura 63 - Zoneamento bioclimático brasileiro

A NBR 15220 -3 define um zoneamento bioclimático do Brasil que depende das condições ambientais de cada lugar e sua influencia nos ambientes construídos; dessa maneira divide o território em oito zonas conforme indica a Figura 63.

Essas condições climáticas são similares às da Zona 8 da classificação bioclimática do Brasil, dentro da qual estão cidades como Belém, Fortaleza, Recife, Rio de Janeiro, Salvador, Maceió, Manaus.

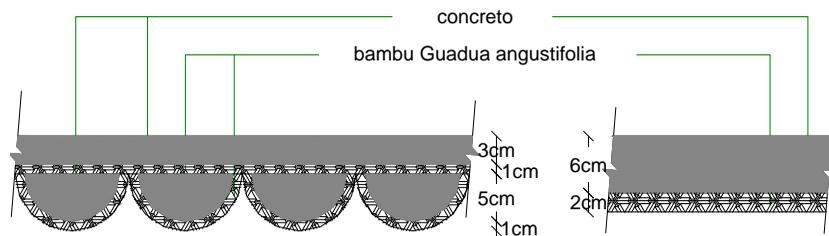
Figura 64 - Detalhe de painel de laje modelo simplificado adotado para avaliação de desempenho

A análise de desempenho térmico da cobertura foi realizada conforme os procedimentos apresentados na norma brasileira NBR 15220. Para os cálculos utilizou-se um modelo simplificado das camadas de materiais como se observa na Figura 64:
