UNIVERSIDADE FEDERAL DE SANTA CATARINA
CENTRO TECNOLÓGICO DE JOINVILLE
CURSO DE ENGENHARIA NAVAL

INFLUÊNCIA DO ÂNGULO DE CHANFRO NOS REPAROS EM PRFV

Trabalho de Conclusão de Curso apresentado como requisito parcial para obtenção do título de bacharel em Engenharia Naval no Curso de Engenharia Naval da Universidade Federal de Santa Catarina, Centro Tecnológico de Joinville.

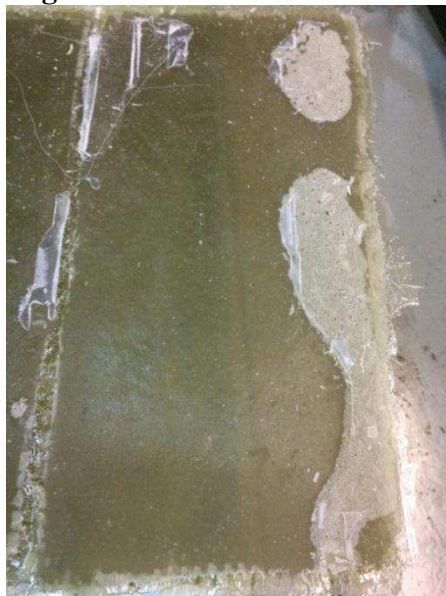
Figura 1– Laminado com bolhas.

Há diversos tipos de danos possíveis a um material compósito de PRFV, incluindo danos de superfície e delaminação. É necessário, antes de aplicar o reparo, fazer a remoção do material danificado. Essa remoção depende do tipo de dano, que pode ser de superfície, delaminação, de junta de topo ou bolhas (Figura 1). Feito isso, é realizada a preparação da superfície para uma relaminação (ERIC GREENE ASSOCIATES, 1999). Nos próximos tópicos, será discutida a preparação do laminado e as técnicas de reparo para danos que avancem na espessura da peça.

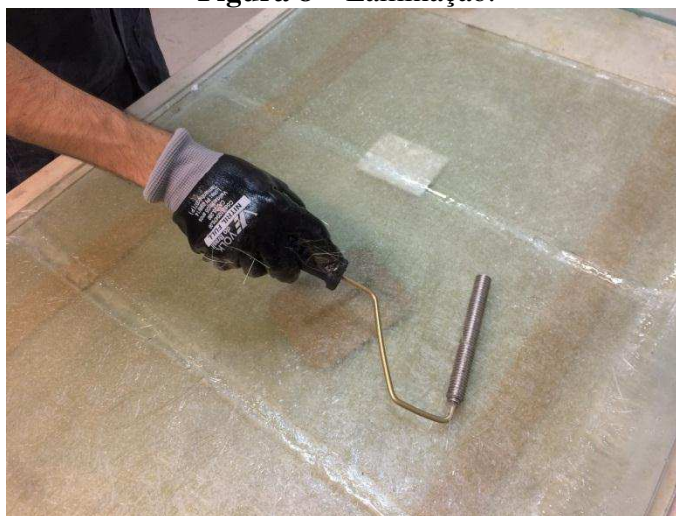
Figura 8 – Laminação.

Considerando o elevado número de camadas do laminado, a laminação ocorreu com intervalos, não sendo laminadas mais de quatro camadas de uma só vez. Contudo, o intervalo entre camadas não poderia ser superior a 24 horas, para garantir que ainda haveria adesão primária. A Figura 8 ilustra o processo de laminação.

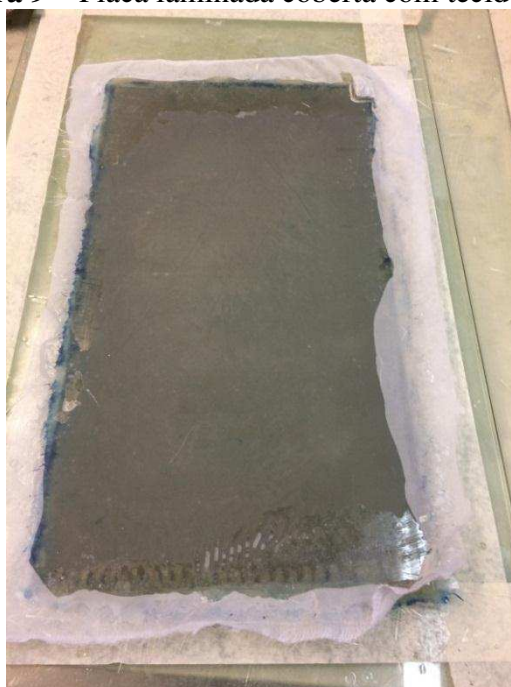
Figura 9 – Placa laminada coberta com tecido *Voil*.

Terminando a laminação com todas as camadas de manta e tecido, cobriu-se as placas com tecido *Voil* e em seguida com uma placa de vidro para nivelar a superfície superior do laminado. O objetivo do tecido *Voil* foi de reduzir a formação de bolhas por causa da placa de vidro e também não aderir ao vidro. A Figura 9 mostra uma das placas cobertas com o tecido *Voil*.

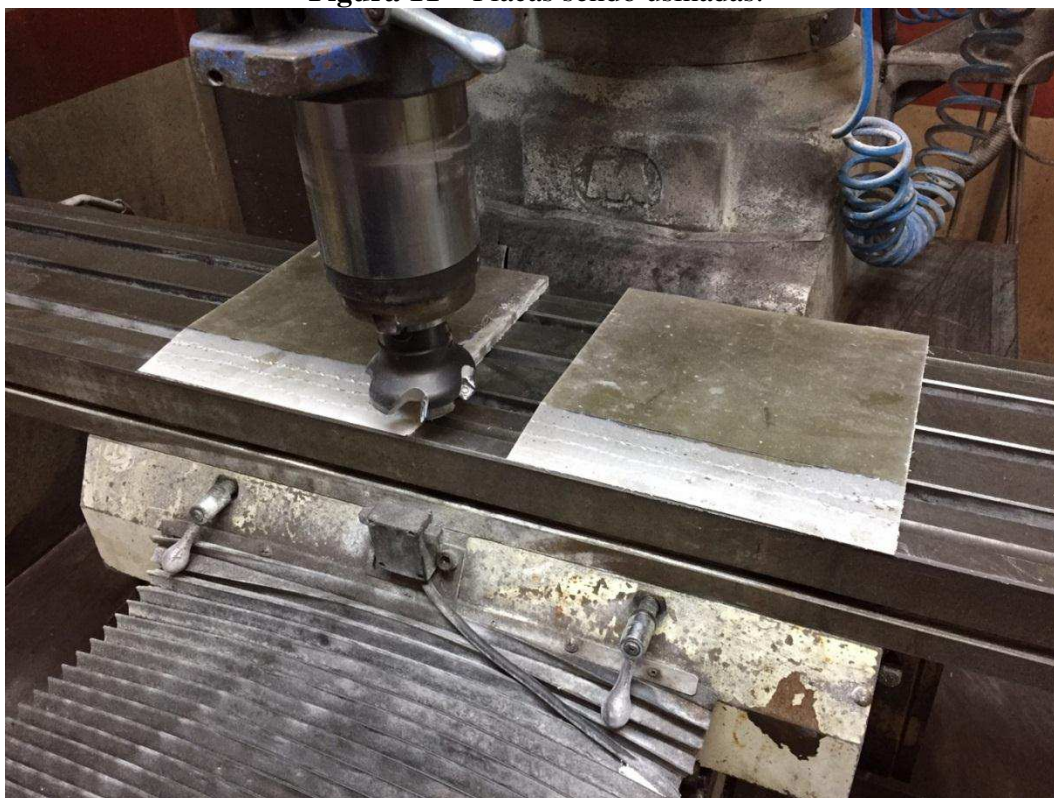
Figura 11 – Placas sendo usinadas.

A Figura 11 mostra as placas sendo usinadas.

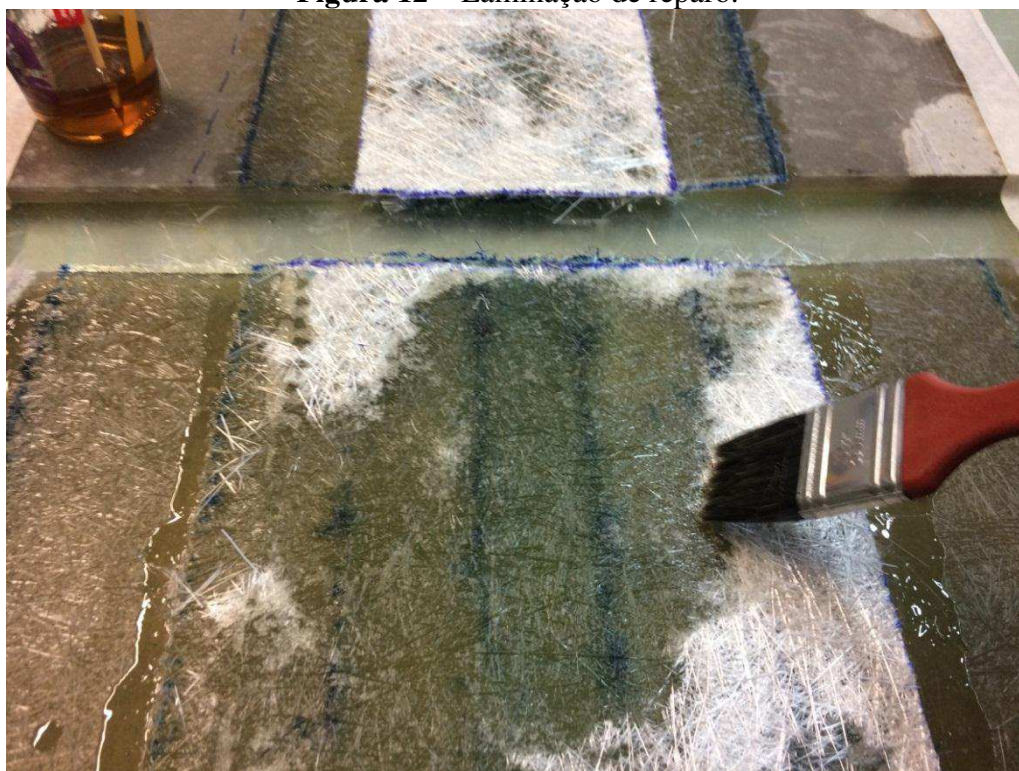
Figura 12 – Laminação de reparo.

peça original. As peças a serem unidas foram posicionadas espaçadas 20 mm. A Figura 12 mostra a laminação de reparo.

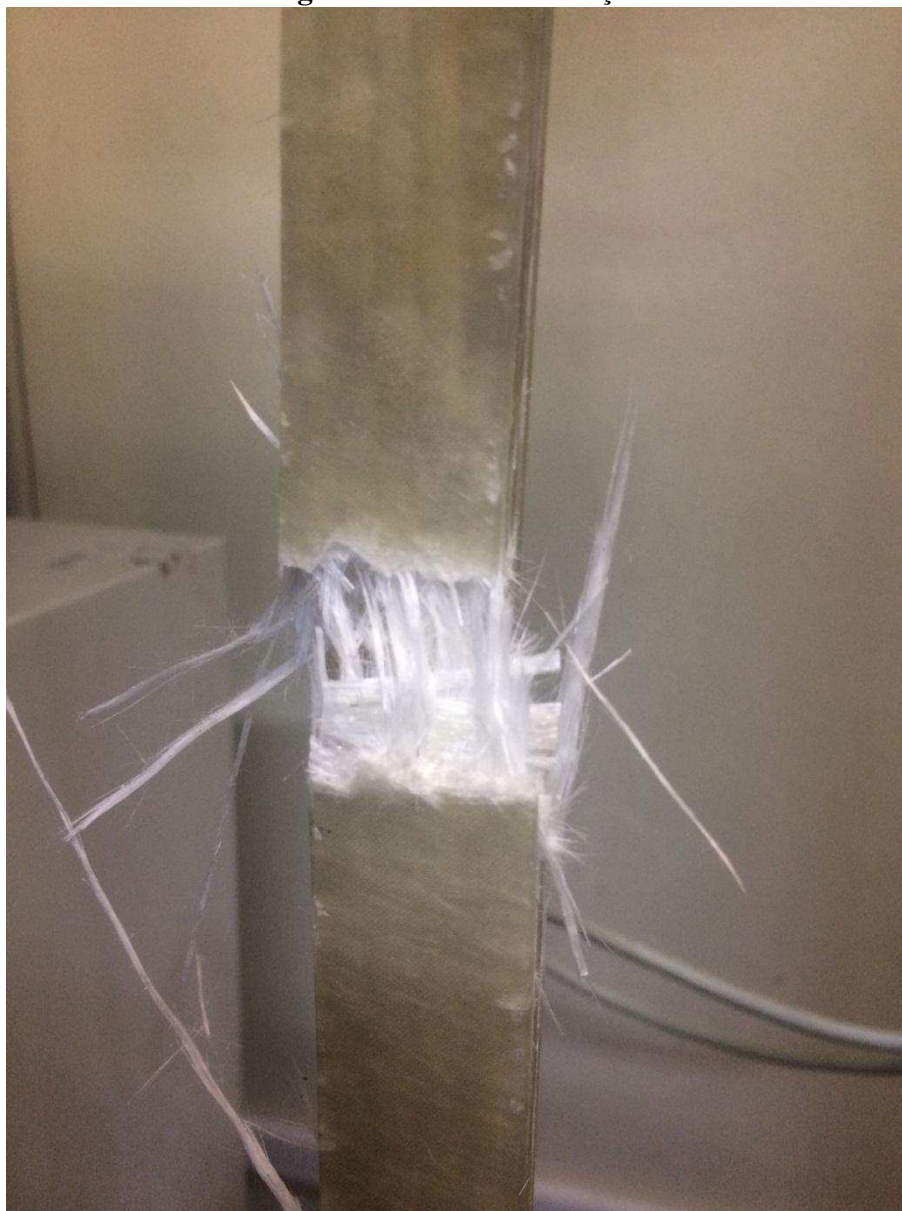
Figura 15 – Ensaio de tração.

ensaios foi diferente da marcação neles em alguns casos. O apêndice A relaciona a marcação de cada CP com o número deles nos relatórios constantes nos apêndices B, C, D e E. A Figura 15 mostra o rompimento de um CP durante o ensaio de tração.

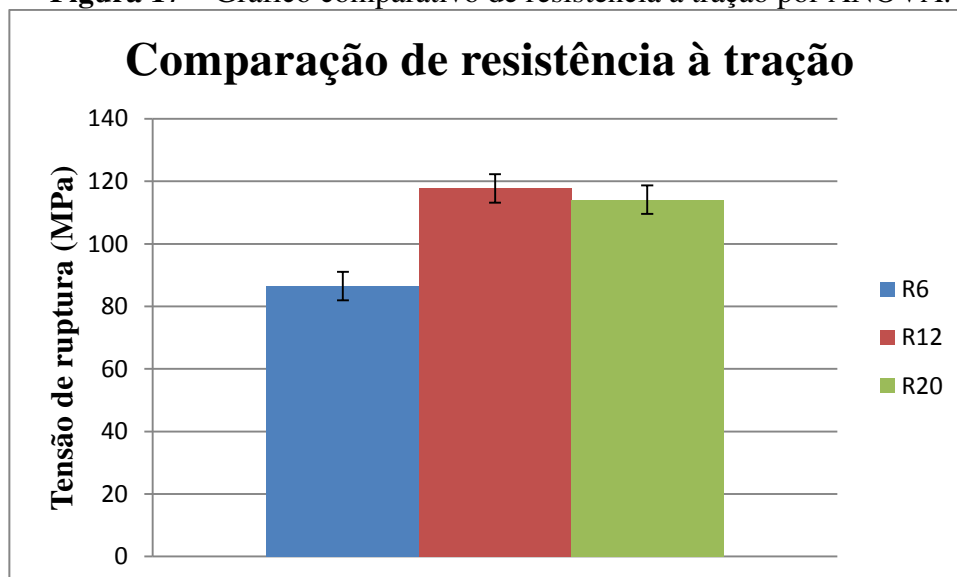
Figura 17 – Gráfico comparativo de resistência à tração por ANOVA.

Pelos resultados da ANOVA, os três conjuntos de reparos não podem ser considerados iguais, pois F é maior que F crítico. Pelo menos um dos conjuntos apresenta valores que são significativamente diferentes dos demais. A Figura 17 ilustra um comparativo das tensões de ruptura.

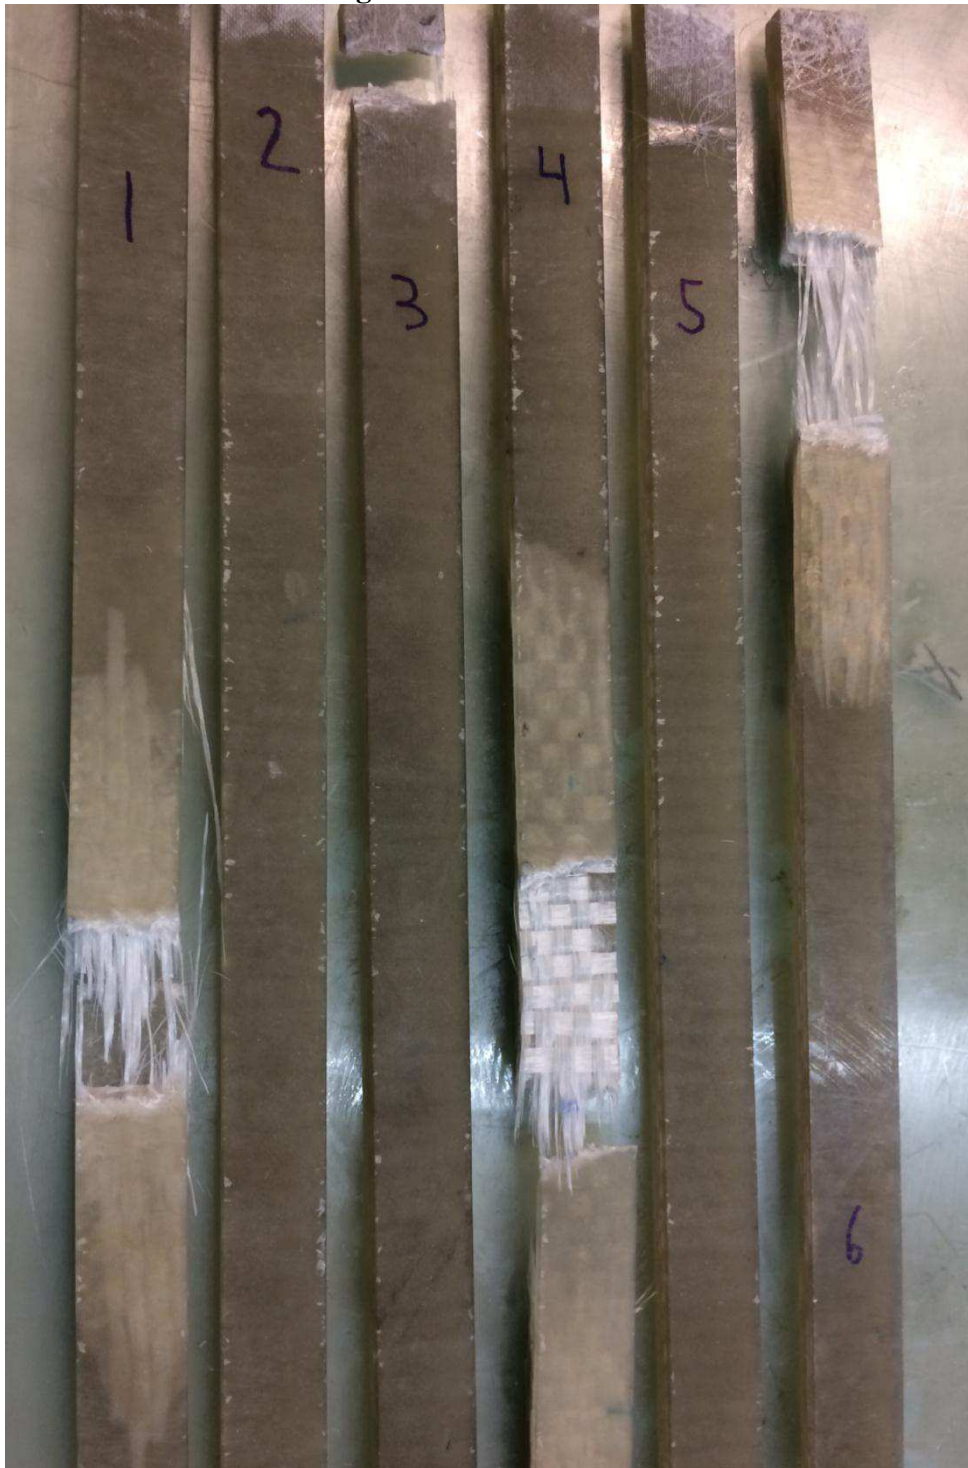
Figura 18 – Fraturas SR.

- Sem reparo: como os CPs SR são peças originais, há apenas uma solicitação dos reforços até o rompimento, sendo assim, obviamente, falha de substrato, já que não há emenda para haver falha adesiva. A Figura 18 exhibe as fraturas SR.

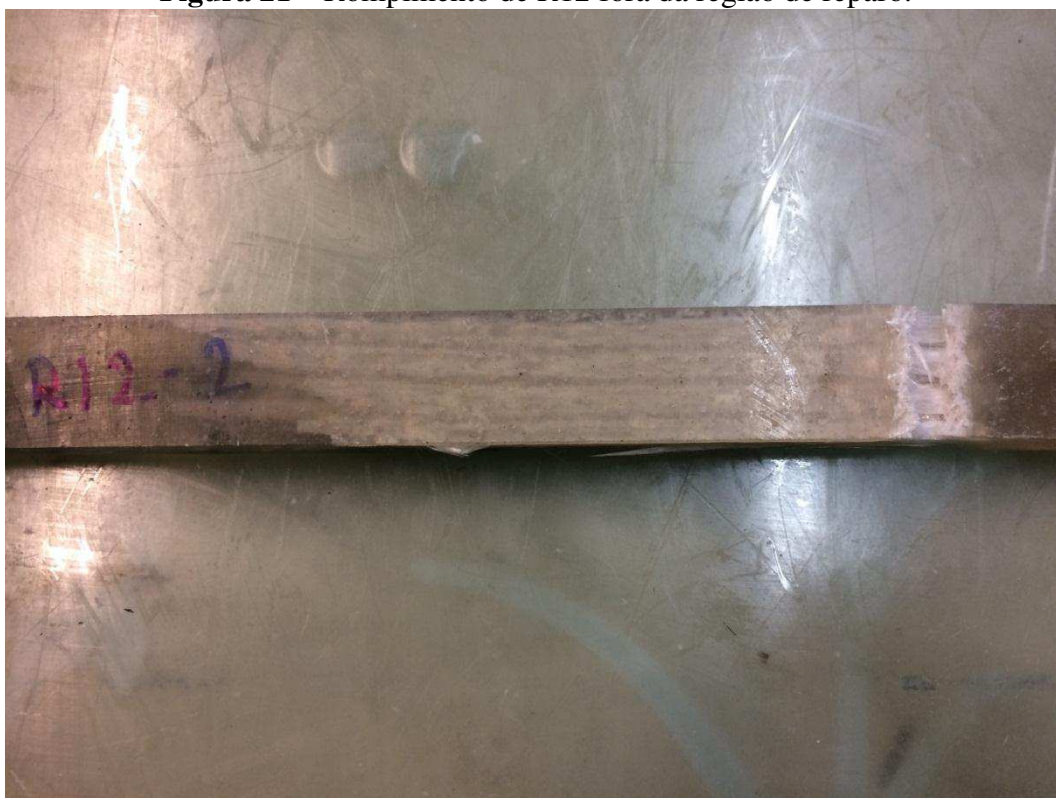
Figura 21 – Rompimento de R12 fora da região de reparo.

- Reparo com a rampa de chanfro 1:12: metade dos CPs rompeu na emenda, com fratura predominantemente adesiva. A outra metade rompeu de forma semelhante aos CPs sem reparo, provavelmente por concentrações de tensão devido a imperfeições na laminação e uma ótima adesividade na região de reparo, possivelmente em virtude de um bom lixamento, aumentando a área de contato para adesivação mecânica e alta absorção do monômero de estireno passado na superfície ante o reparo, havendo assim uma alta ativação de moléculas da resina poliéster para adesão química com a laminação de reparo. Os rompimentos fora e na emenda podem ser visualizados nas figuras 21 e 22, respectivamente.
