**EMPREGO DA TERMOGRAFIA INFRAVERMELHA NO  
DIAGNÓSTICO DE FALHAS DE ADERÊNCIA DE PEÇAS  
CERÂMICAS UTILIZADAS EM FACHADAS DE EDIFÍCIOS**

Dissertação submetida ao Programa de  
Pós Graduação em Engenharia Civil da  
Universidade Federal de Santa  
Catarina para a obtenção do Grau de  
Mestre em Engenharia Civil.  
Orientador: Prof. Dr. Ivo José Padaratz

2016

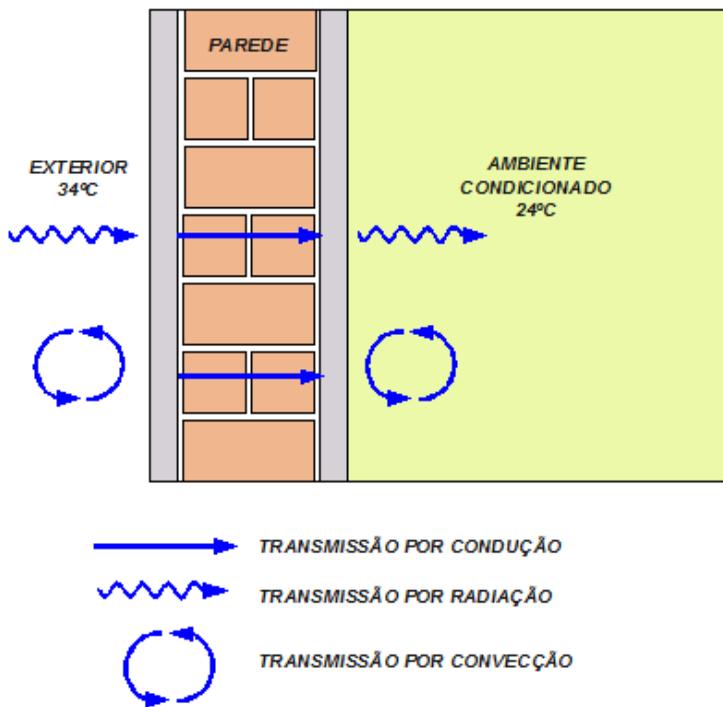
Figura 1 - Mecanismos de transferência de calor em edifícios.

Os mecanismos de trocas secas são convecção, condução e radiação. Apesar de serem diferentes, elas podem ocorrer simultaneamente, como é demonstrado na Figura 1. Nas superfícies em contato com o ar exterior, as transferências de calor ocorrem fundamentalmente por influência da convecção e da radiação, e no interior da peça, por condução (GARCIA, 2014).

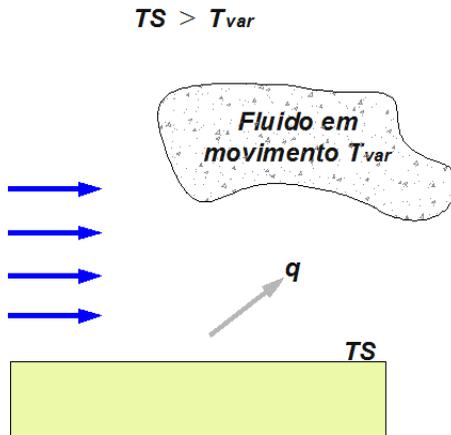
Figura 2 – Convecção de uma superfície para um fluido em movimento.

Incropera *et al* (2008) explicam que a forma de transferência de calor que ocorre entre a superfície de um sólido e um fluido (gás ou líquido) em movimento quando eles estiverem em diferentes temperaturas é denominada convecção (Figura 2).

( $q$ : fluxo térmico;  $T_s$ : temperatura da superfície;  $T_{var}$ : temperatura do fluido)

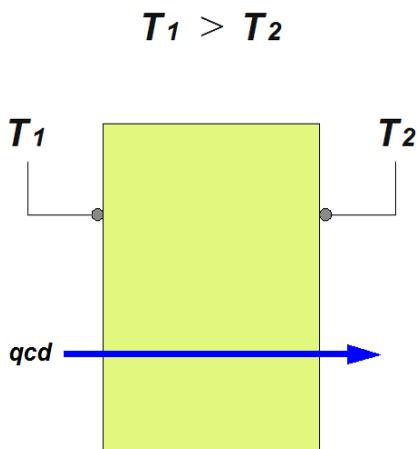
Figura 3 - Modo de transferência de calor por condução.

O processo pelo qual a energia é transferida de uma região de alta temperatura para outra de temperatura mais baixa dentro de um meio (sólido, líquido ou gasoso) ou entre meios diferentes em contato direto das moléculas (Figura 3) é denominado de condução. A fonte de calor excita diretamente as partículas que transferem parte de suas energias a partículas vizinhas e essas, por sua vez, transferem a outras partículas (QUITES *et al*, 2005).

( $q_{cd}$ : fluxo térmico por condução;  $T_1$ : Temperatura da superfície 1,  $T_2$ : temperatura da superfície 2)

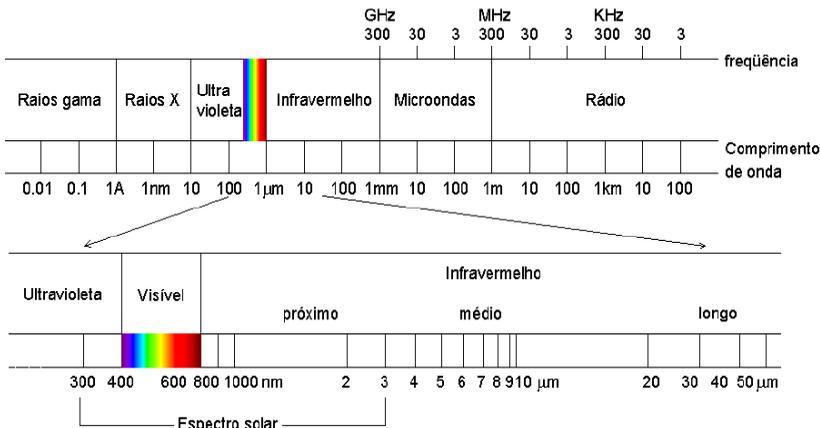
Figura 4 - Espectro eletromagnético.

A radiação eletromagnética é um tipo de energia que é transmitida através do espaço sem necessidade de meio de suporte para se propagar. As formas mais facilmente sentidas e observadas de radiação são o calor e a luz visível, mas ela pode ser encontrada em muitas outras formas, conforme se observa na Figura 4 que representa o “espectro eletromagnético”.

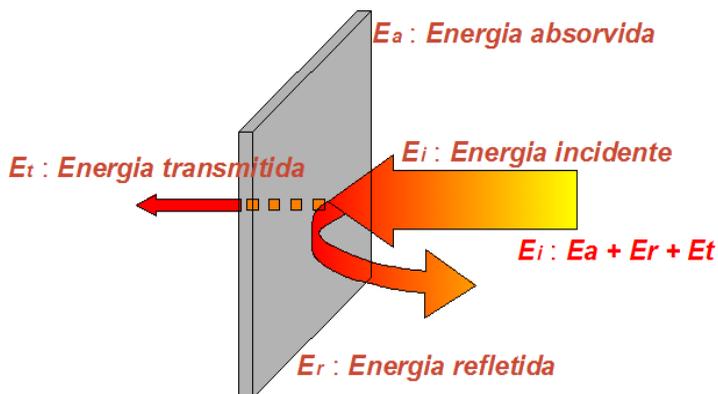
Figura 5 - Absorção, reflexão e transmissão de superfícies reais.

Outras propriedades importantes de uma superfície real quando se busca uma medição de temperatura, utilizando à radiação infravermelha, são a absortividade, refletividade, e transmissividade. A irradiação (radiação incidente) coletada nos equipamentos de medição, originadas da superfície a ser medida, não representa somente a emissão. A reflexão e a transmissão também se somam ao feixe incidente no equipamento e interferem na própria medição, conforme a Figura 5.

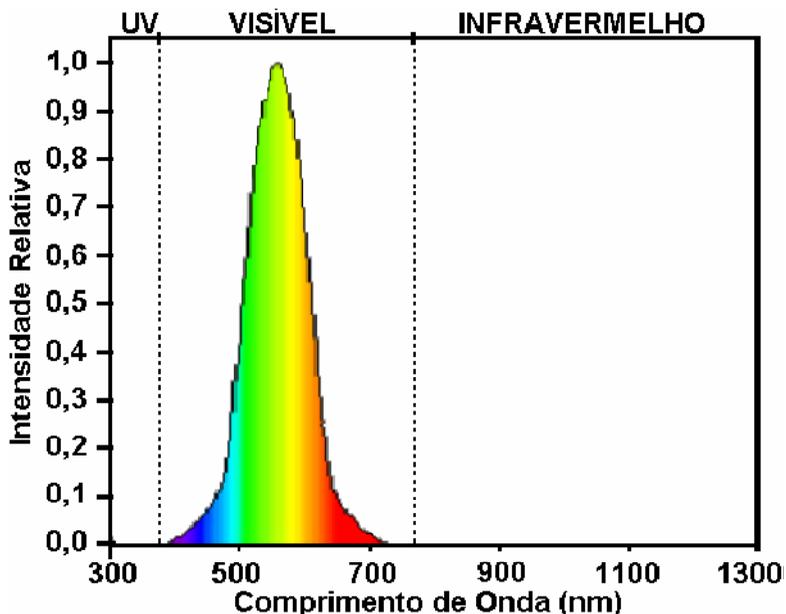
Figura 6 – Curva de sensibilidade do olho humano

A região do espectro solar que sensibiliza o olho humano e permite a visão dos objetos é chamada de visível e possui um intervalo espectral bem definido, que varia de 380 a 780 nm (Figura 6). Dessa forma, como a visão humana percebe apenas um estreito intervalo de radiações, não permite identificar a refletância ou a absortância de um objeto em relação ao espectro solar total (DORNELLES *et al*, 2007).

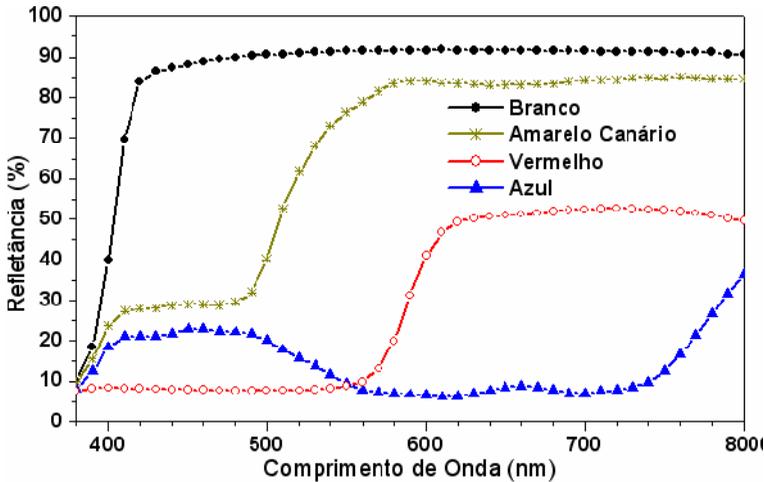
Figura 7 - Curvas espectrais de refletância para diferentes cores de tinta na região visível.

O comportamento óptico de cada superfície pode ser representado por uma curva de distribuição de suas refletâncias (ou absortâncias) ao longo do espectro solar, uma vez que a refletância das superfícies também varia em função do comprimento de onda dos raios incidentes. Dessa forma, os raios refletidos na faixa do visível são captados pelo olho e provocam as sensações cromáticas. Dornelles e Roriz (2006) analisaram algumas amostras e apresentaram curvas de refletância espectral (Figura 7), mostrando que refletâncias na região visível (380 a 780 nm) são mais altas nos comprimentos de onda correspondentes a cada cor.

Analisando a Figura 7, verifica-se que a amostra pintada de branco confirma que essa cor reflete uniformemente em todo o espectro visível. Já a amostra pintada de azul reflete comprimentos de onda entre 400 e 500 nm, pois este intervalo corresponde à sensação de azul. No caso da tinta vermelha reflete comprimentos de onda acima de 600 nm, pois provocam justamente a sensação visual da cor vermelho. A tinta na cor Amarelo Canário reflete comprimentos de onda relacionados ao amarelo, acima de 550 nm.

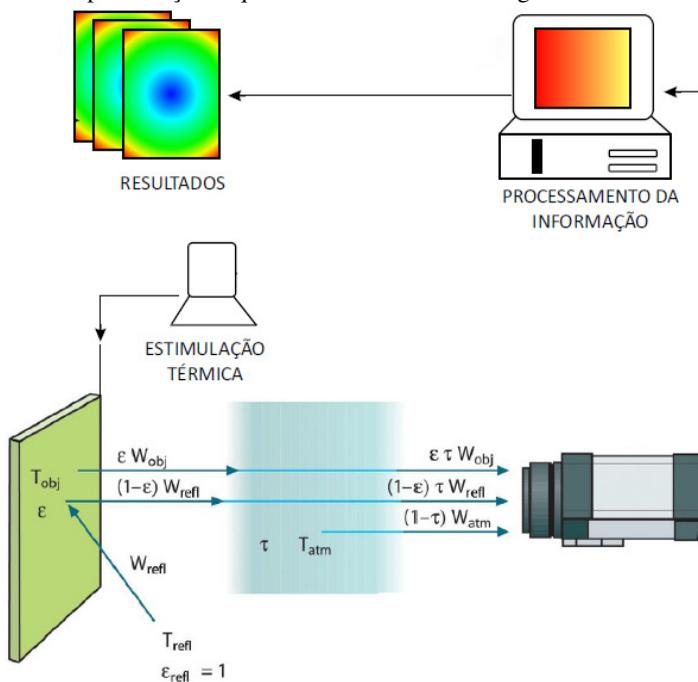
Figura 8 - Representação esquemática do sistema termográfico

A fonte de estimulação térmica, o sistema observado, a câmera infravermelha e um sistema para o processamento, análise e posterior apresentação da informação são os elementos básicos do Sistema de Termografia Infravermelha (Figura 8).

A câmara, ao ser apontada a um objeto, recebe radiações emitidas pela superfície do próprio objeto, bem como de outras fontes envolvidas no meio em que o mesmo está inserido. Interpretando os elementos da Figura 10, tem-se que  $T_{obj}$  - temperatura do objeto,  $T_{refl}$  - temperatura do meio adjacente,  $T_{atm}$  - temperatura da atmosfera,  $W_{obj}$  - Potência da radiação emitida pelo objeto,  $W_{refl}$  - Potência da radiação emitida pelo meio adjacente,  $W_{atm}$ : Potência da radiação emitida pela atmosfera. Todos esses elementos participam do sistema que compõe uma investigação termográfica.

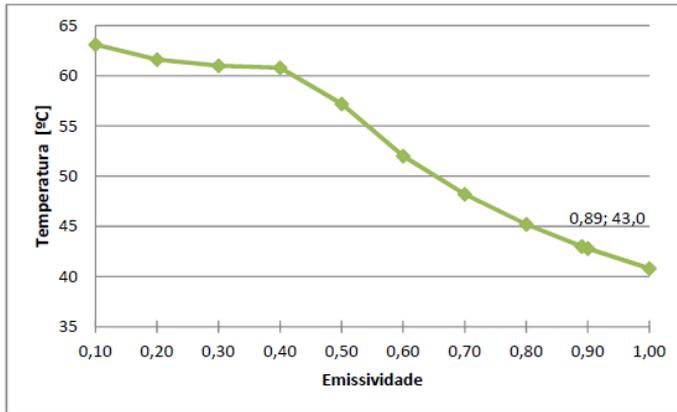
Figura 9 - Variação da temperatura superficial em função da variação da emissividade considerada.

No exemplo da Figura 9, para a superfície estudada, a emissividade correta é de 0,89, que corresponde uma leitura de temperatura de 43 °C. Observando o gráfico, ao introduzir um valor para a emissividade diferente do correto, o valor da temperatura lido afasta-se do valor real, e tanto mais quanto maior for o erro na consideração da emissividade. Desta forma, ressalta-se a importância de utilizar o valor correto da emissividade, principalmente em análises quantitativas.

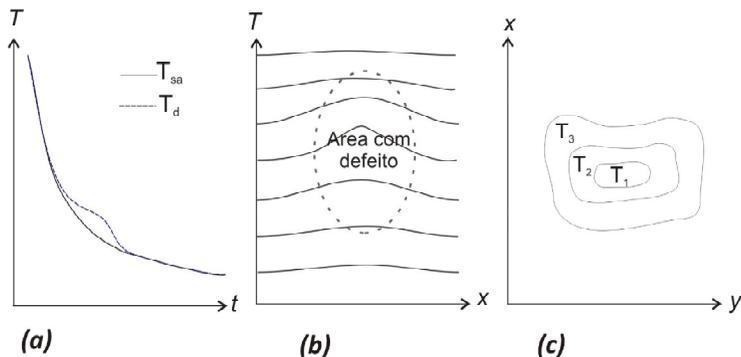
Figura 10 – Detecção de defeitos a partir de: (a) curva de decaimento de temperatura, (b) perfis de temperatura e (c) termograma.

A diferença do comportamento da curva de decaimento de temperatura de uma área sã ( $T_{sa}$ ) e uma área com defeito ( $T_d$ ) pode ser observada na Figura 12a. A curva da área com defeito pode estar acima ou abaixo da curva de decaimento da área sã, situações que dependerão da profundidade e as propriedades termofísicas do defeito (RODRIGUEZ, 2010).

Ainda em relação à detecção de defeitos, é possível observá-los a partir dos perfis de temperatura, como o esquematizado na Fig. 12b. Regiões danificadas apresentarão perfis anormais que indicam a variação de temperatura de um pixel em relação ao vizinho do lado. Ressalta-se, porém, que ao contrário da curva de decaimento de temperatura, onde se estuda o comportamento transiente de um pixel em coordenadas, neste caso a análise é unidimensional. Dessa forma, a partir do perfil de temperatura, é possível determinar parâmetros como o tamanho e profundidade do defeito, no entanto, Rodriguez (2010) afirma que a análise apresenta dificuldades com as não-uniformidades no aquecimento, produzido durante o processo de estimulação térmica e cujos padrões podem ser confundidos com defeitos internos.

O contraste de temperatura entre uma zona sã e outra com defeito (Figura 12c) é um dos parâmetros mais utilizados para detecção e análise quantitativa de anomalias. Informações qualitativas e quantitativas, como visualização e caracterização do defeito, são fornecidas por meio do contraste térmico. Durante a estimulação externa, a presença de algum defeito no interior muda a taxa de difusão de calor e, quando a superfície é observada durante o processo de resfriamento, os defeitos aparecerão como áreas de diferentes temperaturas em relação a vizinhanças.

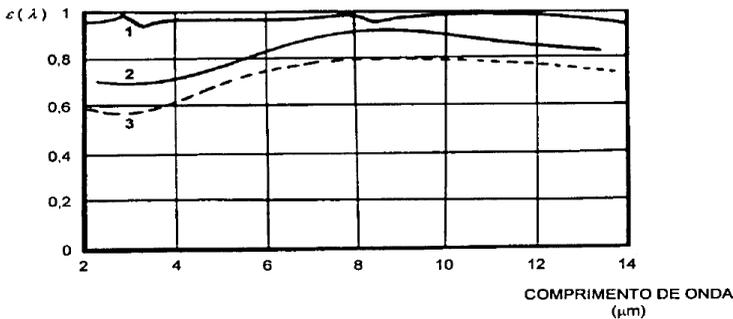
Figura 11 - Emissividade espectral de alguns não metais (1 – água; 2 – terra; 3 – plástico).

Barreira (2004) afirma que, para materiais sólidos, a emissividade varia com o comprimento de onda de uma forma relativamente lenta, no entanto, apresenta flutuações bruscas para gases ou líquidos. Para os não-metals, a emissividade tende a aumentar com o comprimento de onda (Figura 13) e para os metais, tende a diminuir (Figura 14).

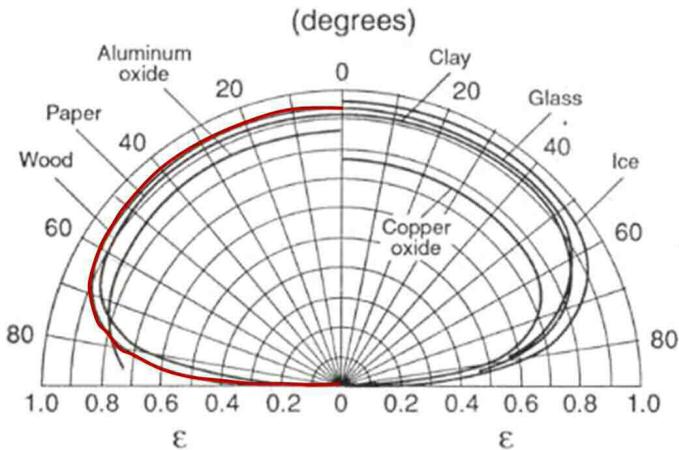
Figura 13 - Variação da emissividade em função do ângulo de observação (degrees)

Para ângulos superiores a  $70^\circ$  o valor da emissividade decai rapidamente até zero (Figura 15) (BARREIRA, 2004).

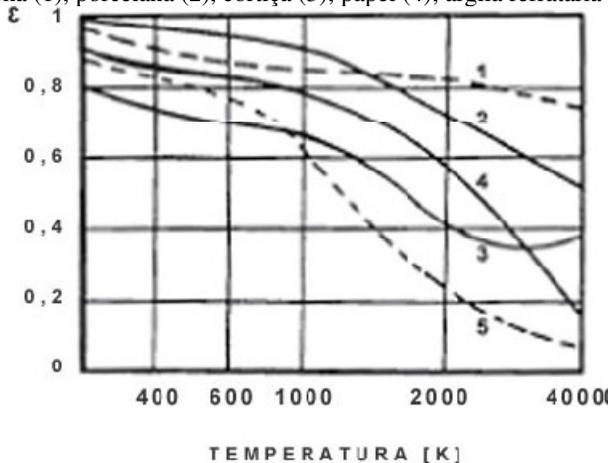
Figura 14 - Variação da emissividade total com a temperatura de alguns não metais: borracha (1), porcelana (2), cortiça (3); papel (4); argila refratária (5).

A autora afirma que existem alguns materiais cuja emissividade não depende da direção da radiação (superfícies difusas), e que têm um comportamento aproximado do corpo cinzento (emissividade independente do comprimento de onda). Nesses materiais é possível considerar a emissividade constante para uma determinada temperatura. Os metais têm emissividade total pouco elevada, que aumenta com a temperatura. A formação de óxidos na superfície de um metal altera consideravelmente o valor da emissividade. Os demais materiais têm uma emissividade total normalmente superior a 0,80, diminuindo com a temperatura (Figura 16):

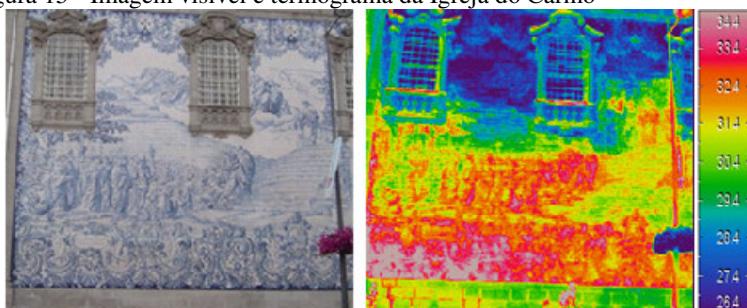
Figura 15 - Imagem visível e termograma da Igreja do Carmo

obtidas na fachada da Igreja do Carmo (Portugal), cuja coloração dos azulejos presentes na mesma varia entre a cor branca e diferentes tons de azul (Figura 17). Foram efetuados diversos termogramas em diferentes fases do dia, com o objetivo de obter imagens térmicas durante a fase de aquecimento e durante a fase de resfriamento.

Como resultado, os autores constataram que as imagens térmicas revelaram notáveis diferenças de temperatura causadas pela variação da coloração. No entanto, essas diferenças eram mais pronunciadas durante o dia. Ao final do dia, quando as diferenças de temperatura eram menos pronunciadas, a variação de cor não se mostrava mais importante.

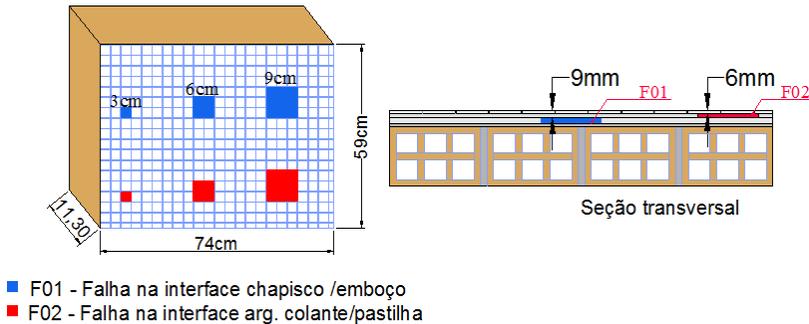
Figura 16 - Configuração dos painéis

Para a realização dos testes, foram confeccionados 02 painéis de alvenaria, com dimensões de 74 x 59 x 11,30cm, revestidos em um dos lados com chapisco, emboço, argamassa colante e pastilha cerâmica (Figura 16). A superfície posterior do painel não foi revestida, ou seja, o bloco cerâmico permaneceu exposto.

As falhas internas foram simuladas removendo-se manualmente porções de argamassa nas dimensões especificadas na Figura 16, nas interfaces chapisco/emboço (F01) e argamassa colante/placa cerâmica (F02) nas seguintes dimensões: 3x3cm, 6x6cm e 9x9cm. Os defeitos F01 e F02 ficaram distanciados 9mm e 6mm da superfície, respectivamente.

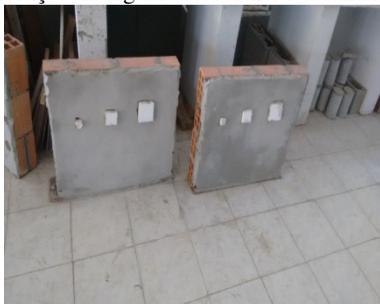
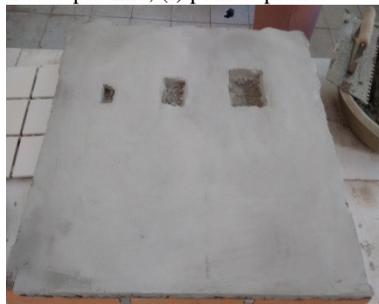
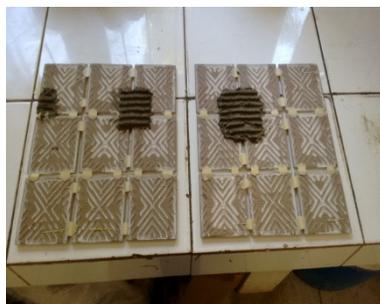
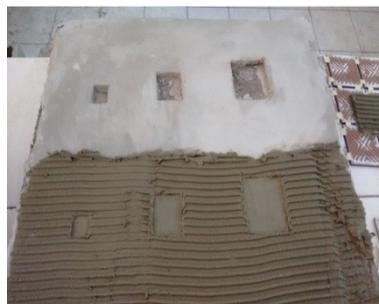
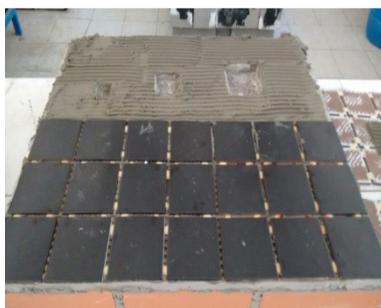
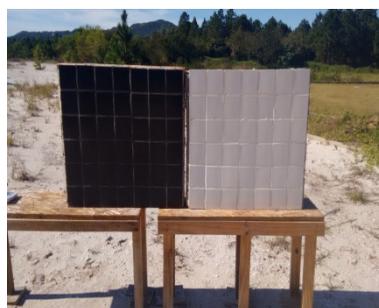
Figura 17 – Produção dos painéis: (a) e (b) execução do emboço; (c), (d) e (e) execução da argamassa colante e assentamento da pastilha; (f) painéis prontos

A Figura 17 apresenta as etapas de produção dos painéis. Foram utilizadas placas de poliestireno expandido/EPS nas dimensões definidas para auxiliar na execução do emboço. Ao iniciar a pega, o EPS foi removido, restando apenas o vazio (Figuras 19a e 19b).

Após um intervalo de 8 dias, iniciou-se o assentamento da argamassa colante. Para garantir que ela não escorresse para dentro dos vazios deixados no emboço, a cola foi distribuída primeiramente no tardo da pastilha, aguardando um tempo de aproximadamente 10 minutos para que ficasse mais firme (Figura 19c). Após isso, a placa de

pastilha foi assentada no emboço, garantindo que o vazio continuasse íntegro.

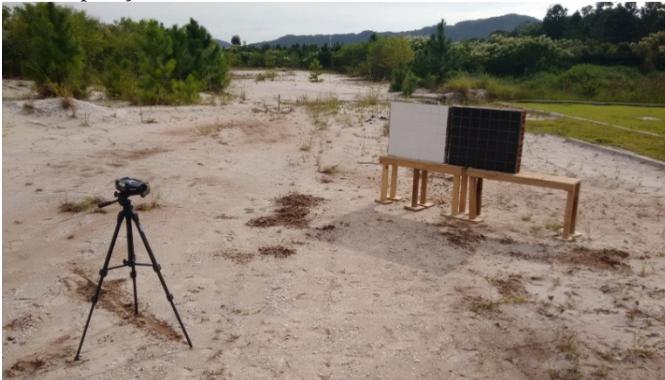
Figura 18 – Disposição do ensaio

Para a realização do estudo, foi empregada a termografia passiva, onde o estímulo térmico ocorre por meio da carga solar ambiental atuando sobre o corpo. Para isso, os painéis foram transportados para a área externa do Centro de Pesquisa e apoiados sobre uma plataforma em madeira, conforme demonstrado na Figura 18.

A cada ensaio, os painéis eram posicionados com a superfície revestida voltada para uma orientação solar distinta (leste, oeste, norte e sul). A câmera foi disposta em um tripé com 1,20m de altura, ficando sempre perpendicular às superfícies inspecionadas. A distância estabelecida entre a câmera e o painel foi de 3,50m, definida em função do Campo de Visão (FOV) do aparelho, conforme será explicado adiante.

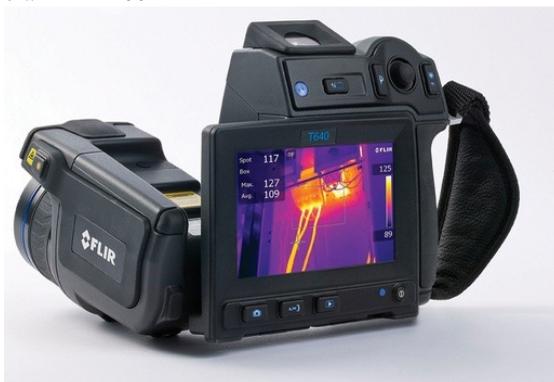
Figura 19 - Câmera Flir B-400

A câmera utilizada foi a FLIR B 400 (Figura 19), que capta a energia emitida pela superfície de um objeto e converte em sinais elétricos por um detector de infravermelhos em matriz bidimensional, e o sinal de temperatura analógico é amplificado e convertido num sinal digital. Esse sinal digital é exibido como uma imagem térmica colorida ou monocromática. Na Tabela 4 são descritas as características da câmera FLIR B 400.

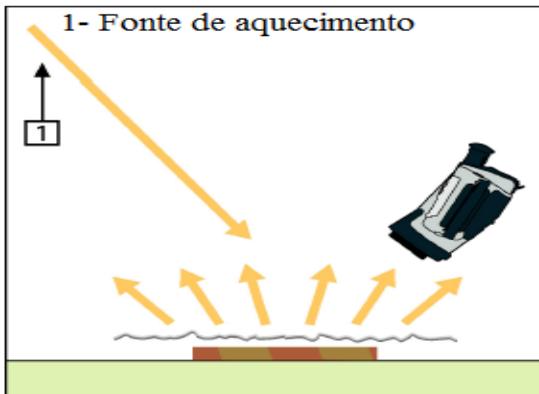
Figura 20 – Método refletor

A norma ASTM E1862/97 - Standard Test Methods for Measuring and Compensating for Reflected Temperature Using Infrared Imaging Radiometers sugere dois métodos para a verificação da temperatura refletida: direto e refletor. No método refletor, adotado neste trabalho, uma folha de papel alumínio deve ser amarrutada e, após ser alisada, posicionada em frente à superfície investigada, conforme pode ser visualizado na Figura 20.

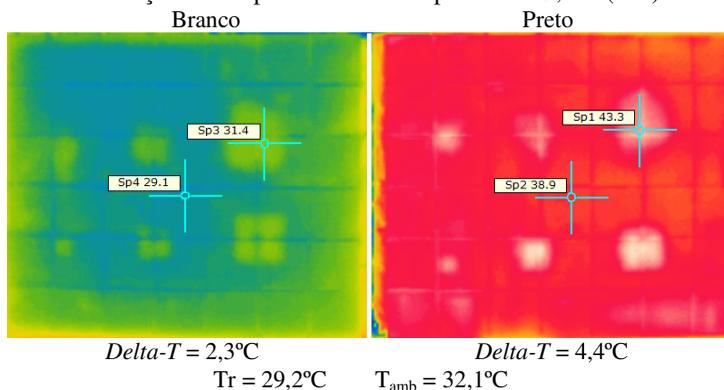
Figura 21: Simulação de temperatura refletida para  $\text{TR}=29,2^{\circ}\text{C}$  (real)

Na Figura 21, apresenta-se a imagem térmica obtida com a temperatura refletida real ( $29,2^{\circ}\text{C}$ ), que foi definida conforme procedimento sugerido pelo manual (método refletor). Observa-se que a diferença de temperatura entre a região com e sem defeito, no painel de cor branca, foi de  $2,3^{\circ}\text{C}$ , e no painel preto,  $4,4^{\circ}\text{C}$ .

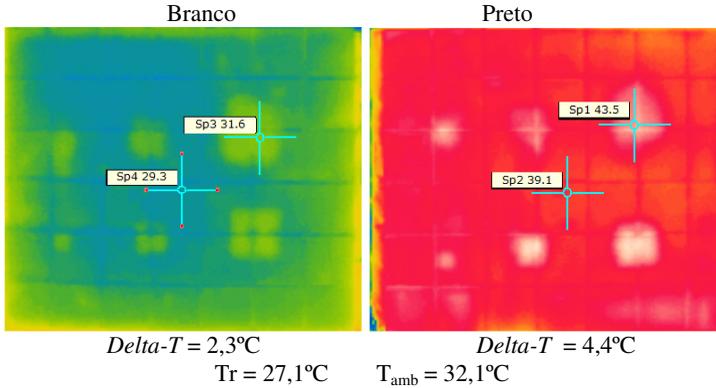
Figura 22: Simulação de temperatura refletida para TR=27,1°C

Na Figura 22, foi inserida erroneamente a TR de 27,1°C, ou seja, 5°C abaixo da temperatura ambiente, e observa-se que o  $\Delta t$  se manteve constante.

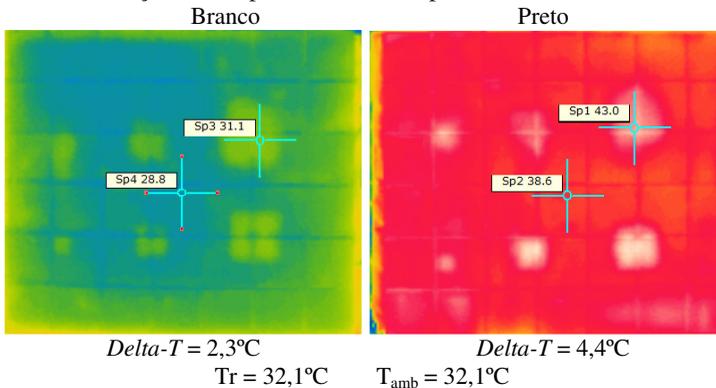
Figura 23: Simulação de temperatura refletida para TR=32,1°C

Na Figura 23, inseriu-se a TR exatamente igual à temperatura ambiente, ou seja, 32,1°C, e o  $\Delta T$  encontrado foi exatamente o mesmo obtido com as TRs anteriores. No último teste (Figura 24), inseriu-se a TR de 37,1°C (5°C a mais que a temperatura ambiente) e, novamente, obteve-se exatamente as mesmas diferenças de temperaturas.

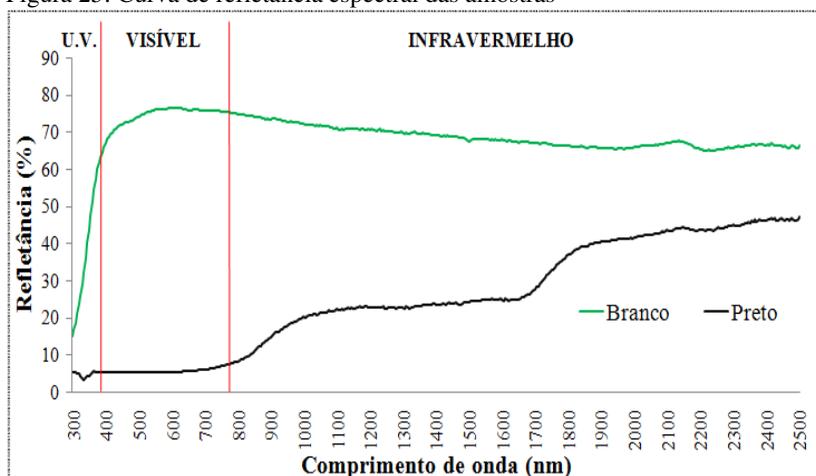
Figura 25: Curva de refletância espectral das amostras

O espectrofotômetro utilizado nesta pesquisa foi o Lambda 1050 – PerkinElmer, pertencente ao Labeee (Laboratório de Eficiência Energética em Edificações) da Universidade Federal de Santa Catarina e os dados resultantes do ensaio possibilitaram a confecção do gráfico (Figura 25) como forma ilustrativa do comportamento das amostras utilizadas em cada espectro.

O gráfico foi subdividido em três módulos, caracterizando as regiões do ultravioleta (300 a 380 nm), visível (380 a 780 nm) e infravermelho-próximo (780 a 2500 nm). É fato conhecido que, com relação ao infravermelho de onda longa, a refletância não depende da cor. Para o infravermelho-próximo, porém, observa-se uma forte dependência. A Tabela 6 expõe os valores de refletância obtidos para as pastilhas estudadas.

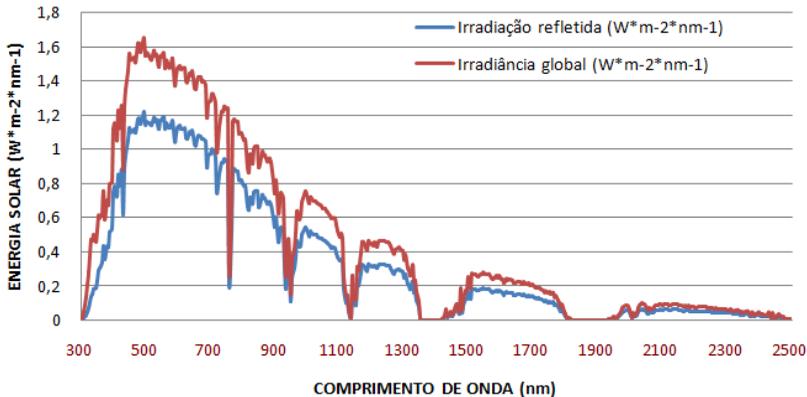
Figura 26 - Espectro padrão (ASTM G173)

preto (72,1% branco; 12,0% preto). Esses valores foram obtidos pela relação entre a integral de toda a energia que é refletida e o total da energia incidente. O procedimento utilizado foi a multiplicação, em cada comprimento de onda, dos resultados do ensaio de reflexão pelo valor da energia solar do espectro padrão adotado. Desta maneira, obteve-se a energia solar que é refletida em cada comprimento de onda. A razão entre a integral da curva resultante destes valores e a integral da curva do espectro solar padrão resulta no percentual da energia total que é refletida. Pode-se considerar neste cálculo diferentes regiões espectrais, sendo neste trabalho dividido em ultravioleta, visível e infravermelho próximo, além do espectro total. O espectro padrão utilizado foi extraído da norma ASTM G173 (ASTM, 2012b) (Figura 26 - Espectro padrão).

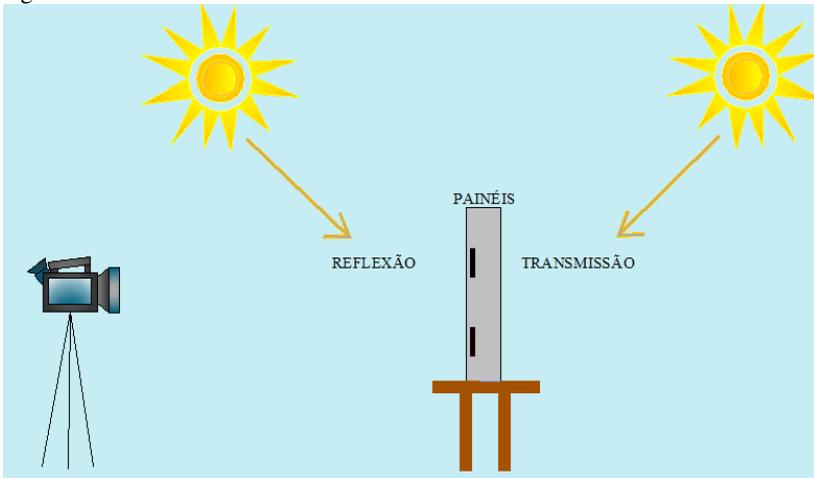
Figura 27 - Métodos de transmissão e reflexão

Considerando a variação da posição do sol ao longo do dia, os ensaios foram obtidos pelos métodos de reflexão e transmissão (Figura 27). Na termografia por reflexão, a câmera observa a superfície do mesmo lado do aquecimento, contrário à transmissão, que a câmera observa o lado oposto ao aquecimento.

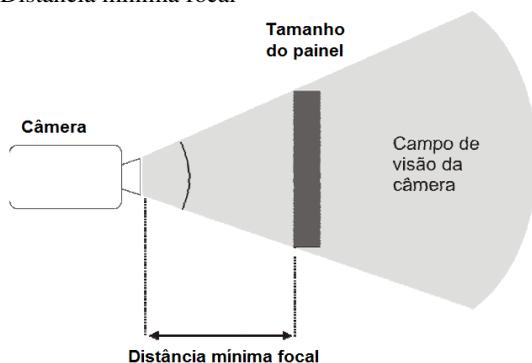
Figura 28 - Distância mínima focal

A distância estabelecida entre a câmera e o painel foi definida em função do Campo de Visão (FOV) do aparelho e do tamanho da amostra analisada. Para obter uma imagem rica em detalhes, resultando numa matriz de temperatura mais refinada, a amostra deve ficar o mais perto possível da câmera, dentro do plano de foco que o conjunto óptico permite, conforme ilustra a Figura 28.

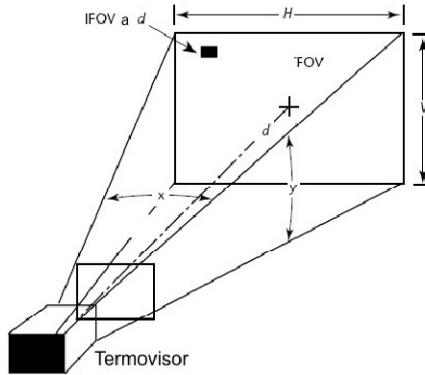
Figura 30 - Campo de visão (FOV) e Campo de Visão Instantâneo (IFOV).

precisão e está representado na Figura 30, é de 4,86mm, inferior ao menor defeito que será simulado no painel, que é de 30mm.

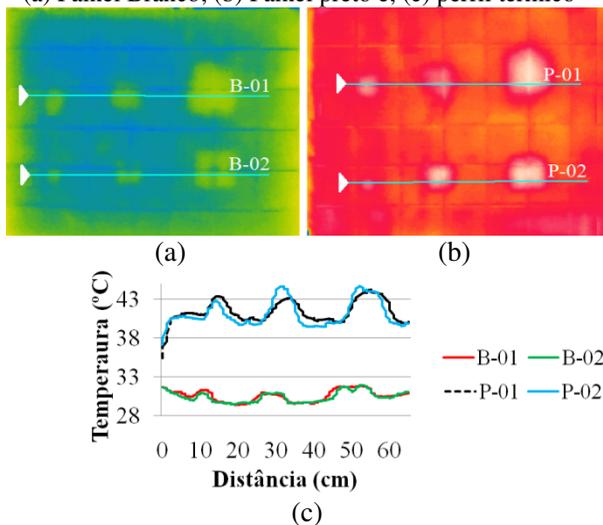
Figura 31 - (a) Painel Branco; (b) Painel preto e; (c) perfil térmico

Nos próximos itens serão apresentados os resultados obtidos, em termos de termogramas, para cada posição e condição climática, conforme definido no capítulo anterior. A partir das imagens infravermelhas apresentadas na sequência, foi traçado um perfil térmico de temperaturas, utilizando o programa *FLIR Quick Report*, onde foi possível calcular a temperatura ao longo de uma linha para cada pixel da imagem. Considerando que cada pixel representa uma medida real, com os dados do perfil de temperatura, foi possível produzir um gráfico de Temperatura x Posição, como mostra a Figura 31c.

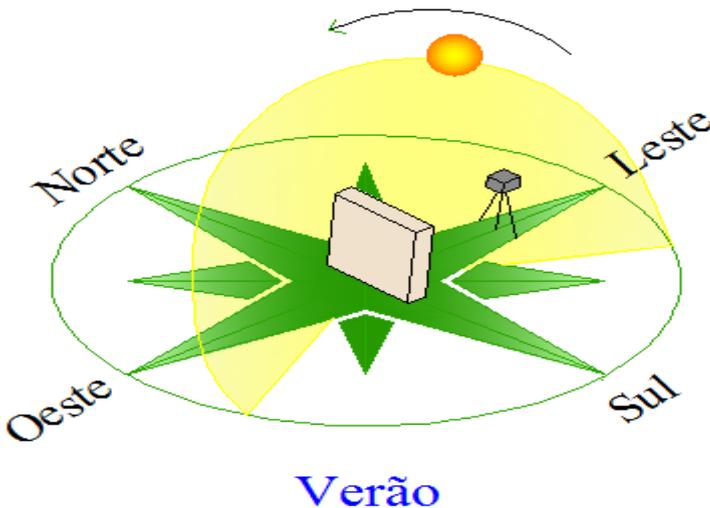
Figura 32 – Esquema de ensaio

O ensaio 01 ocorreu no dia 11 de março de 2016, entre 08h00min e 18h00min, céu predominantemente sem nuvens. O painel foi posicionado de modo que a superfície revestida com cerâmica ficasse voltada para o leste. Desta forma, durante o período matutino, a câmera termográfica observou a superfície do mesmo lado do aquecimento dos painéis (reflexão), e no período vespertino, a imagem foi obtida do lado oposto ao aquecimento (transmissão), conforme demonstrado no esquema de ensaio na Figura 32.

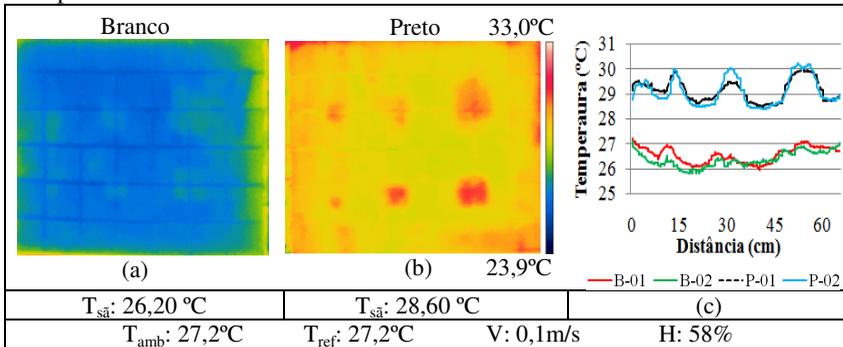
As Figura 33 a Figura 46 mostram os termogramas obtidos para cada painel ao longo do dia. Ao iniciar o ensaio (Figura 33), percebe-se que, tanto a delineação da imagem quanto os perfis de temperaturas traçados ao longo dos painéis demonstram que a superfície de cor preta, cuja absorvância é sensivelmente maior, apresenta resultados mais evidentes no período de aquecimento das peças.

28,60°C) e essa variação foi suficiente para detectar todos os defeitos, inclusive o de menor tamanho.

Figura 33: LPV, 08h00min: (a) painel branco; (b) painel preto e; (c) perfil de temperatura.

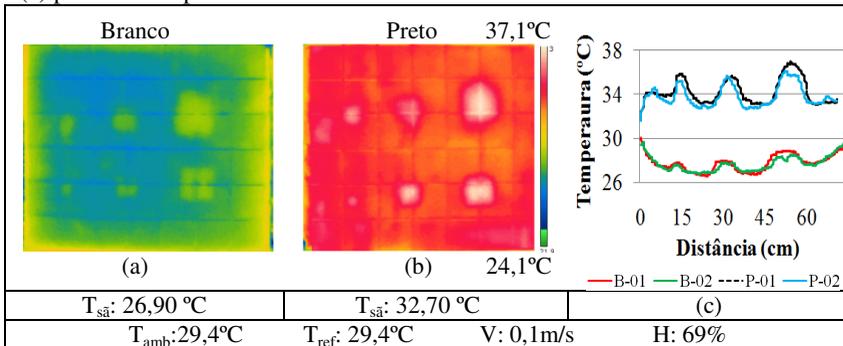
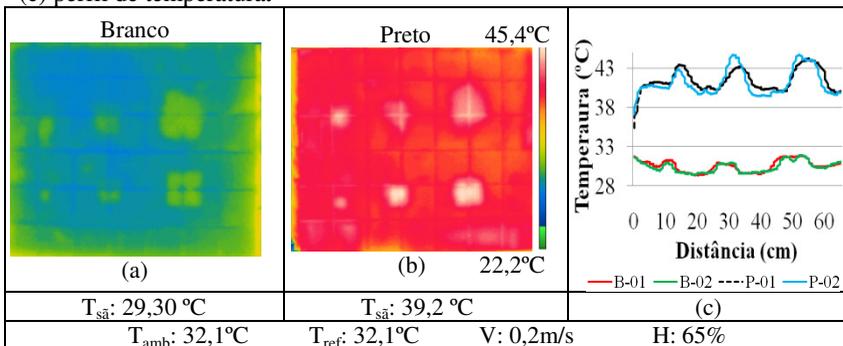
Figura 34: LPV, 08h30min: (a) revestimento branco; (b) revestimento preto e; (c) perfil de temperatura.

Um período de 30 minutos de aquecimento foi suficiente para que os defeitos no painel branco fossem detectados pela câmara termográfica. Os perfis de temperatura (Figuras 34c e 35c), indicam que há uma elevação da curva dos gráficos, que representam um aumento na temperatura onde estão localizados os defeitos artificiais.

O *Delta-T*, ou seja, a diferença de temperatura entre a região sã e a região com defeito no painel de cor branca é, em média, +1,2°C nas primeiras horas do dia, enquanto no painel preto esse valor sobe para +3°C.

Figura 35: LPV, 09h00min: (a) revestimento branco; (b) revestimento preto e; (c) perfil de temperatura.

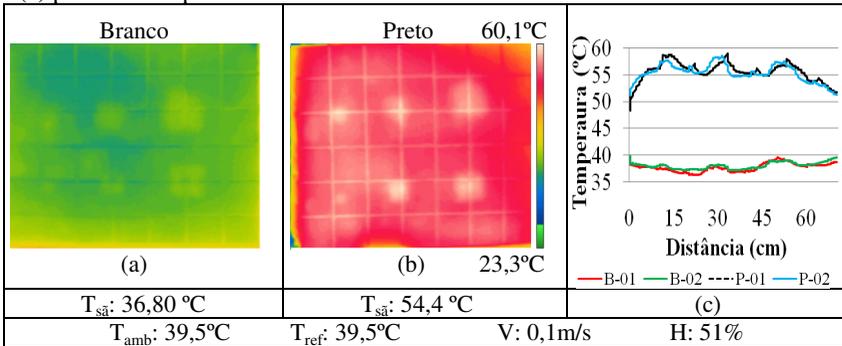
Figura 38: LPV, 10h30min: (a) revestimento branco; (b) revestimento preto e; (c) perfil de temperatura

A partir das 10h30min (Figura 38), a temperatura da região sã fica muito próxima à temperatura da região com defeito no painel branco, e as falhas já não são mais captadas com nitidez. Analisando os perfis P-01 e P-02, verifica-se que a temperatura do rejunte também é superior à temperatura da pastilha na região sã, criando picos de elevação no gráfico que não guardam relação com os defeitos.

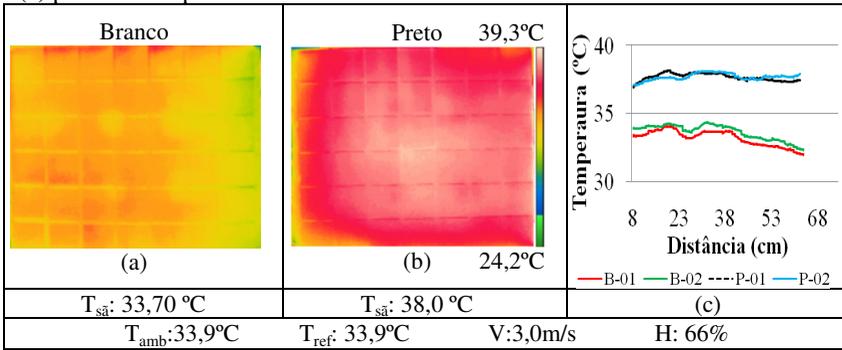
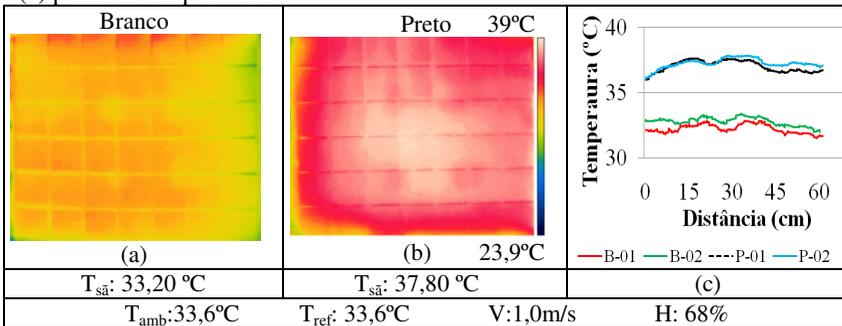
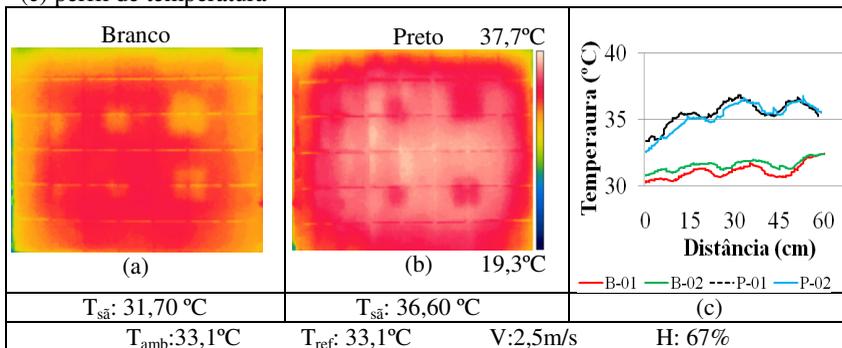
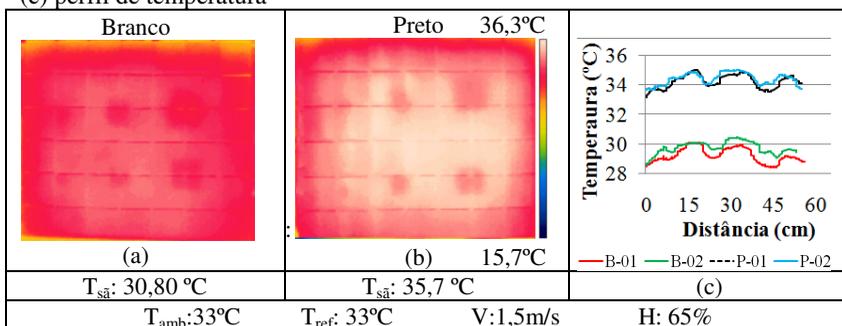
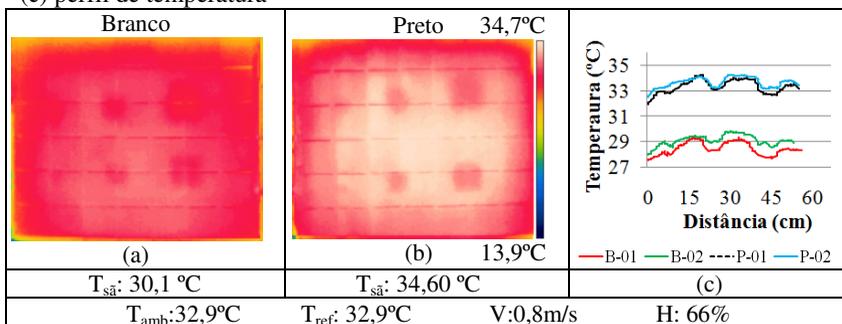
Figura 42: LPV, 16h00min: (a) revestimento branco; (b) revestimento preto e; (c) perfil de temperatura

Na fase de decaimento da temperatura ambiente, nota-se que os defeitos perdem calor mais rapidamente que o restante do painel, sendo registrados como pontos mais frios nos gráficos. O  $\Delta T$  médio nesse período, no painel branco, foi de  $-0,6^{\circ}\text{C}$ , e no preto,  $-0,7^{\circ}\text{C}$ . É importante registrar que o resfriamento das peças ocorreu no sentido das bordas para o centro do painel, e isso prejudicou a visualização dos menores defeitos (3cm), uma vez que estão localizados nas extremidades.

Entre 12h00min e 16h00min os painéis entraram em equilíbrio térmico com o ambiente e as falhas não puderam mais ser visualizadas. Analisando a Tabela 7 (condições climáticas), verifica-se que a temperatura ambiente foi crescente até as 13h00min, e após esse horário, começou a cair gradativamente. No entanto, somente após as 16h00min é que esse resfriamento foi o suficiente para registrar algum defeito, ainda que de forma pouco nítida.

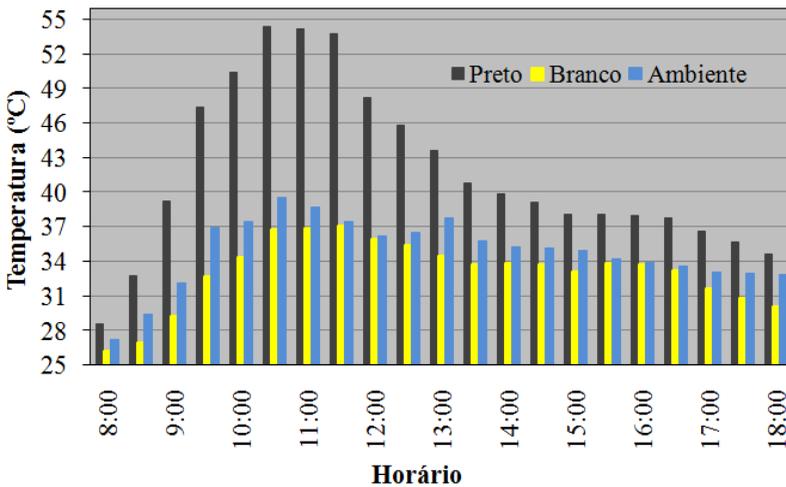
Figura 47: Evolução do aquecimento dos painéis ao longo do dia

A Figura 47 apresenta a evolução do aquecimento dos painéis ao longo do dia, ressaltando que as temperaturas foram tomadas na região sã de cada painel, bem ao centro. Percebe-se que, em ambos os casos, o pico de aquecimento ocorreu entre 10h00min e 11h30min, porém a diferença de temperatura entre os revestimentos chegou a aproximadamente 17°C nesse intervalo. Durante todo o período de ensaio, a temperatura na região sã do painel branco permaneceu ligeiramente inferior à do ambiente, o que pode ser justificado pela elevada refletância dessa cor.

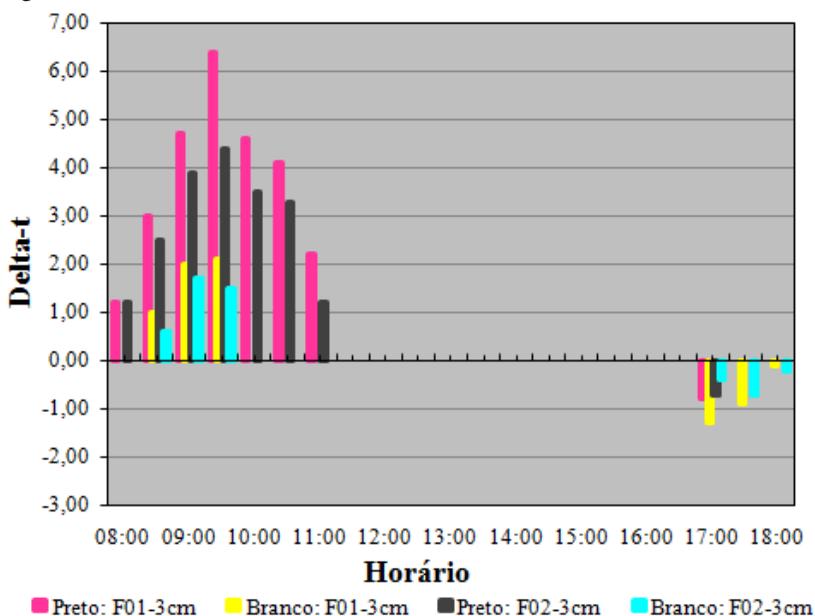
Figura 48:  $\Delta T$  – defeitos de 3cm

A detecção dos defeitos é avaliada a partir das Figura 48 e Figura 50, para os defeitos de 3, 6 e 9 cm respectivamente. A Figura 48 apresenta os defeitos de 3cm e o  $\Delta T$  representa a diferença de temperatura entre a região sã (centro do painel) e a região com defeito. Quanto mais próximo de zero for esse valor, pior será o contraste térmico. Valores positivos significam que o defeito foi percebido como um ponto mais quente que a região sã, e valores negativos, mais frios.

Analisando o painel de cor branca, verifica-se que os defeitos de 3cm foram visualizados após 30 minutos de aquecimento, entre 08h30min e 09h30min, independente de sua profundidade.

Em relação ao painel preto, os defeitos são visualizados com bastante nitidez no período matutino até as 11h00min, e com  $\Delta T$  médio de  $+3,3^{\circ}\text{C}$ . Após esse horário, em função do resfriamento da peça ocorrer no sentido das bordas para o centro, as falhas apareceram com o contorno pouco definido. Acredita-se que os defeitos teriam sido visualizados com nitidez se estivessem localizados mais ao centro do painel. Ou seja, o que prejudicou a visualização do defeito foi o sentido de resfriamento da peça, e não a sensibilidade da câmera.

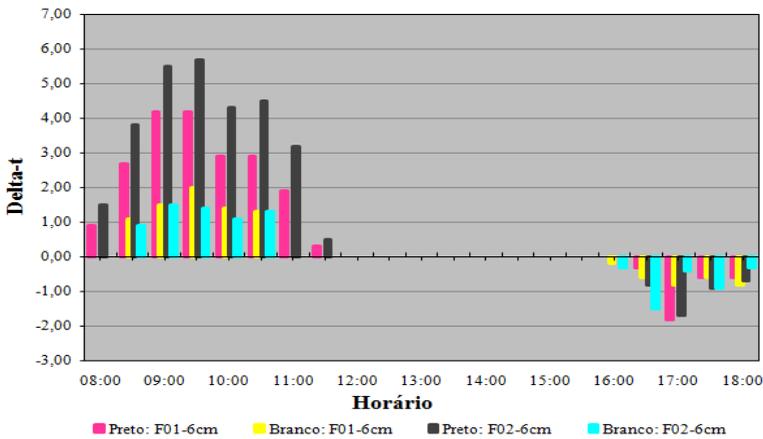
Figura 49: *Delta-T* – defeitos de 6cm

As Figura 49 e Figura 50 apresentam a variação do  $\Delta T$  para os defeitos de 6cm e 9cm, respectivamente. Em ambos os casos, os defeitos foram observados com nitidez por mais tempo, quando comparados ao menor defeito. Em todos os casos, os defeitos no painel branco foram observados somente após 30 minutos de aquecimento.

A média do *Delta-T* para os defeitos de 6cm no revestimento branco foi de +1,2°C entre 08h30min e 10h00min e de -0,70°C a partir das 16h00min. No painel preto, a média foi de +3,0°C entre 08h00min e 11h00min e -0,9°C no final da tarde.

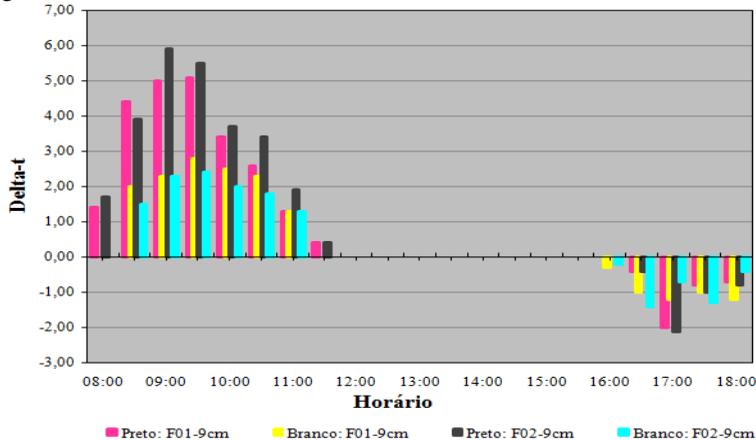
Figura 50: *Delta-T* – defeitos de 9cm

Os defeitos de 9cm foram visualizados com mais nitidez e por maior período de tempo, em ambas as cores. A média do *Delta-T* para o painel preto foi de +3,1°C entre 08h00min e 11h30min e de -0,80°C a partir das 16h00min. No painel branco, a média foi de +1,75°C entre 08h30min e 11h00min e -0,80°C no final da tarde.

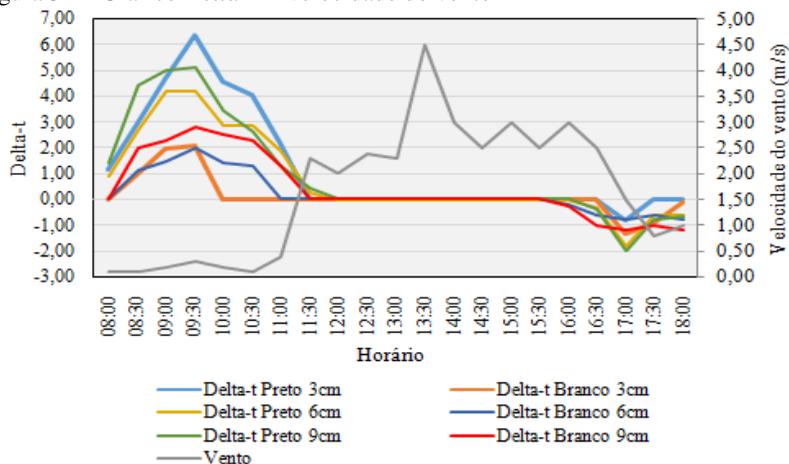
Figura 51 – Gráfico  $\Delta T$  x velocidade do vento

A Figura 51 apresenta a relação entre a velocidade do vento e o contraste térmico obtido nos termogramas ao longo do ensaio. Nota-se que, nas primeiras horas do dia, entre 08h00min e 11h30min, a velocidade do vento é relativamente baixa, em torno de 0,2m/s. Na medida em que esse valor aumenta, os  $\Delta T$ 's diminuem, e os defeitos não são mais visíveis. A partir das 16h00min, quando a velocidade do vento diminui, os defeitos voltam a ser visualizados.

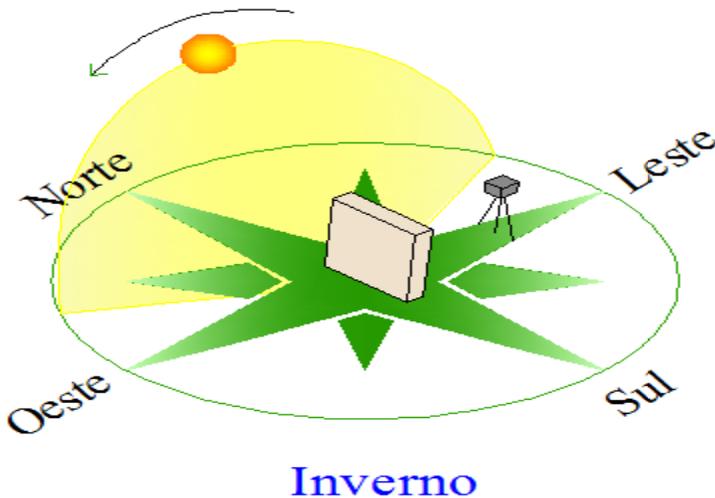
Figura 52 – Esquema de ensaio

Novamente, o painel foi posicionado de modo que a superfície revestida com cerâmica ficasse voltada para o leste. Desta forma, durante o período matutino, a câmera termográfica observou a superfície do mesmo lado do aquecimento (reflexão), e no período vespertino, a imagem foi obtida do lado oposto ao aquecimento (transmissão).

Nota-se, pela Figura 52, que há uma variação grande da incidência solar nos painéis no inverno, quando comparado ao ensaio anterior, que ocorreu no verão.

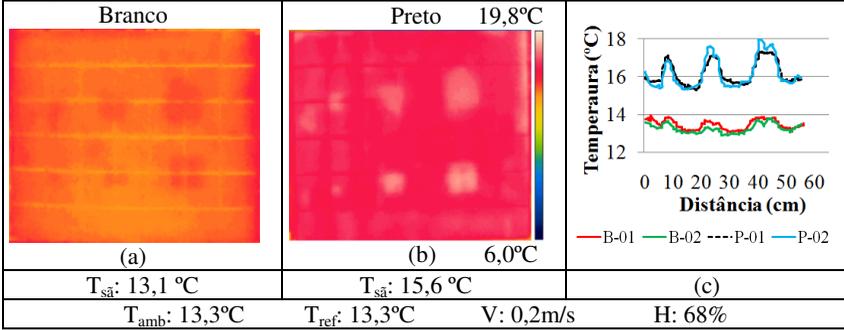
Figura 53: LPI, 08h00min: (a) revestimento branco; (b) revestimento preto e; (c) perfil de temperatura

Os termogramas obtidos ao longo do Ensaio 2 estão apresentados nas Figura 53 e Figura 67. Nota-se que, de uma maneira geral, a composição das imagens num clima mais frio é semelhante ao verificado no Ensaio 1, cuja temperatura ambiente era, em média, 15°C superior. A incidência solar direta sobre os painéis permitiu que os defeitos fossem visualizados logo nas primeiras imagens, em ambas as cores. Novamente, o painel branco requereu um aquecimento de 30 minutos para que o contraste térmico fosse mais evidenciado, no entanto, o perfil de temperatura apresentado na Figura 53c, as

08h00min, já apresenta um pico de elevação no gráfico, com *Delta-T* médio de +0,5°C.

Comparando as primeiras imagens registradas (Figura 53 a Figura 67) com o gráfico da Figura 69, percebe-se que o contorno das falhas no painel preto é muito mais delineado do que no painel branco. De igual forma, a diferença de temperatura entre as regiões com e sem defeito também é bem mais pronunciada na cor escura.

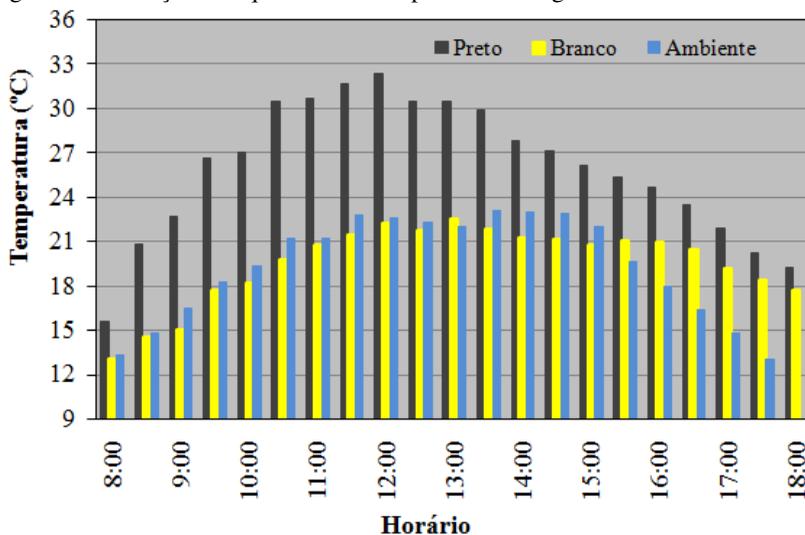
Figura 68: Evolução do aquecimento dos painéis ao longo do dia

A Figura 68 apresenta a evolução do aquecimento dos painéis ao longo do dia. Percebe-se que o painel preto absorve mais calor nas primeiras horas, mas no final do dia apresenta temperaturas semelhantes ao painel branco. As temperaturas do ambiente e da região são do painel branco apresentam um comportamento muito similar ao longo do dia.
