**EMPREGO DA TERMOGRAFIA INFRAVERMELHA NO  
DIAGNÓSTICO DE FALHAS DE ADERÊNCIA DE PEÇAS  
CERÂMICAS UTILIZADAS EM FACHADAS DE EDIFÍCIOS**

Dissertação submetida ao Programa de  
Pós Graduação em Engenharia Civil da  
Universidade Federal de Santa  
Catarina para a obtenção do Grau de  
Mestre em Engenharia Civil.  
Orientador: Prof. Dr. Ivo José Padaratz

2016

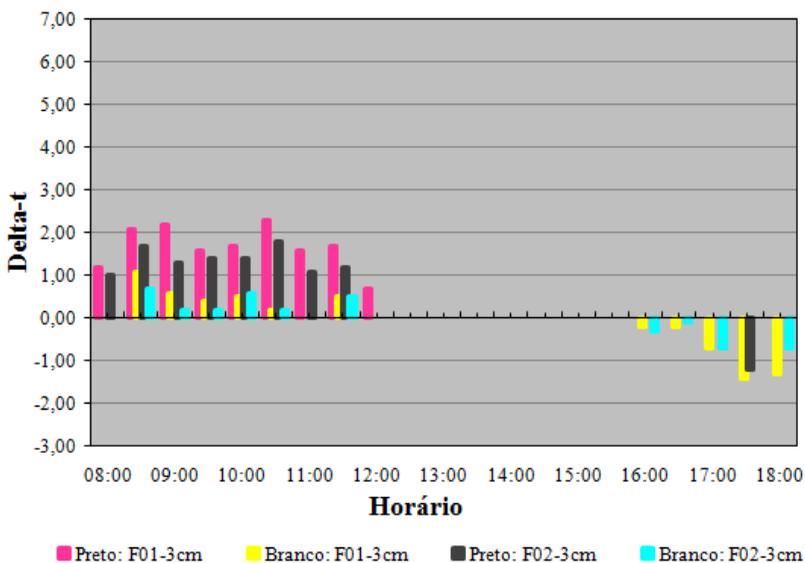
Figura 69:  $\Delta T$  – defeitos de 3cm

A detecção dos defeitos é avaliada nas Figura 69 e Figura 71, para os defeitos de 3, 6 e 9 cm respectivamente. A Figura 69 apresenta os defeitos de 3cm e o  $\Delta T$  representa a diferença de temperatura entre a região sã (centro do painel) e a região com defeito.

Comparando as primeiras imagens registradas (Figura 53 a Figura 67) com o gráfico da Figura 69, percebe-se que o contorno das falhas no painel preto é muito mais delineado do que no painel branco. De igual forma, a diferença de temperatura entre as regiões com e sem defeito também é bem mais pronunciada na cor escura.

Novamente, houve um intervalo de tempo em que o contraste não foi percebido, entre 12h00min e 16h00min, e após esse horário, nota-se que o resfriamento do painel das bordas para o centro prejudicou a análise, uma vez que os menores defeitos encontram-se nas laterais. Ainda que tenha sido possível registrar a diferença de temperatura entre a região com e sem defeito, principalmente no painel branco, percebe-se que isso ocorreu apenas porque já se sabia previamente onde estavam localizados os defeitos.

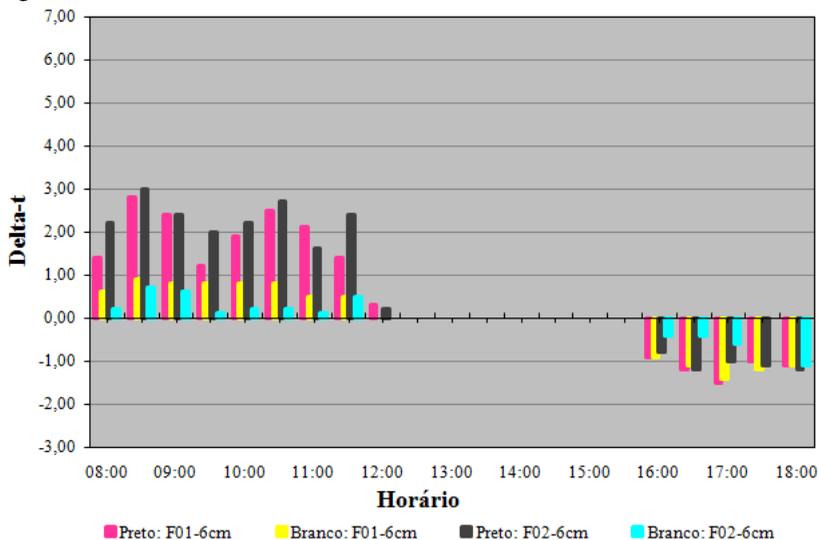
Figura 70: *Delta-T* – defeitos de 6cm

As Figura 70 e Figura 71 apresentam a variação do  $\Delta T$  para os defeitos de 6cm e 9cm, respectivamente. A média do  $\Delta T$  para os defeitos de 6cm no revestimento branco foi de +0,4°C entre 08h30min e

10h00min e de  $-0,80^{\circ}\text{C}$  a partir das 16h00min. No painel preto, a média foi de  $+2,0^{\circ}\text{C}$  entre 08h00min e 11h00min e  $-1,1^{\circ}\text{C}$  no final da tarde.

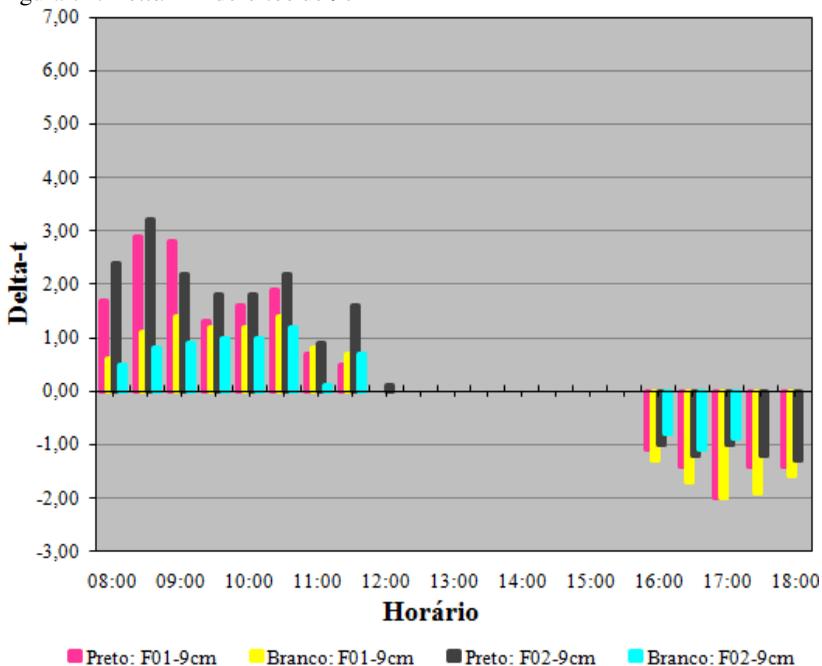
Figura 71: *Delta-T* – defeitos de 9cm

Os defeitos de 9cm apresentaram um *Delta-T* maior e, como já era esperado, foram visualizados com mais nitidez e por maior período de tempo, em ambas as cores. A média do *Delta-T* para os defeitos de 9cm no painel preto foi de  $+1,8^{\circ}\text{C}$  entre 08h00min e 11h30min e de  $-1,3^{\circ}\text{C}$  a partir das 16h00min. No painel branco, a média foi de  $+0,7^{\circ}\text{C}$  entre 08h30min e 11h00min e  $-1,1^{\circ}\text{C}$  no final da tarde.

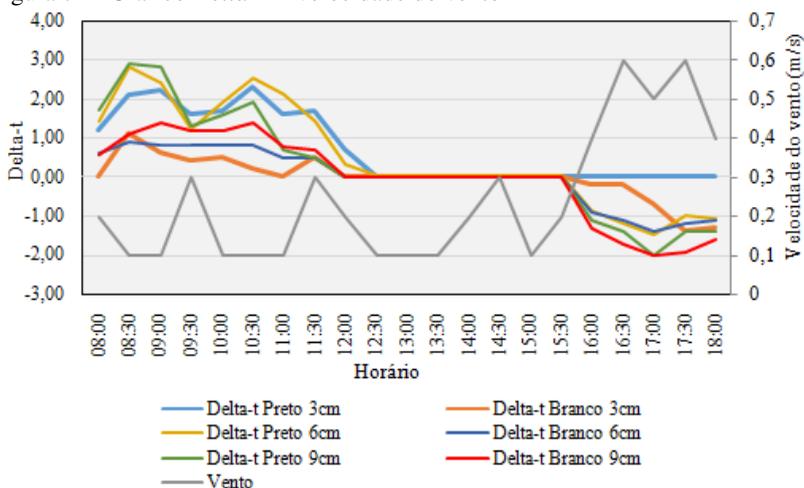
Figura 72 - Gráfico  $\Delta T$  x velocidade do vento

A Figura 72 apresenta a relação entre a velocidade do vento e o contraste térmico obtido nos termogramas ao longo do ensaio. Diferentemente do que foi observado no ensaio 1, não foi possível perceber uma relação entre a velocidade do vento e os contrastes registrados. Isso pode ser justificado pela pouca variação desse parâmetro ao longo do ensaio, e/ou também pelas baixas velocidades registradas (menores que 0,6m/s).

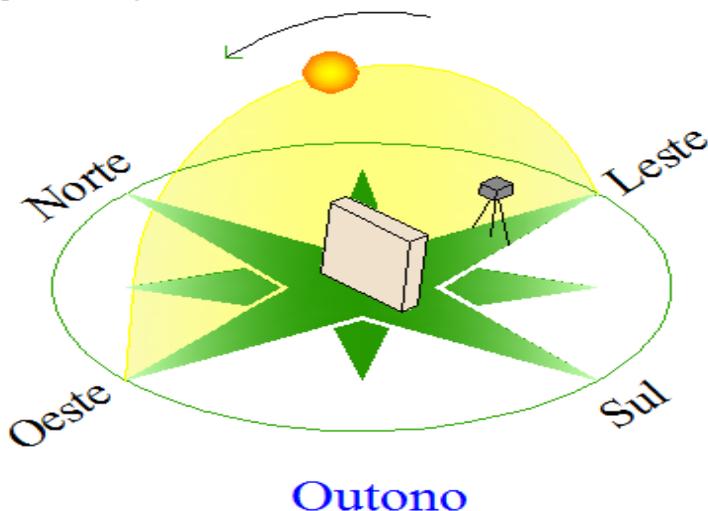
Figura 73 – Esquema de ensaio

Ainda na posição leste, durante o período matutino, a câmera termográfica observou a superfície do mesmo lado do aquecimento (reflexão), e no período vespertino, a imagem foi obtida do lado oposto ao aquecimento (transmissão). Na estação outono, o sol nasce mais ao leste e se põe mais a oeste, conforme Figura 73.

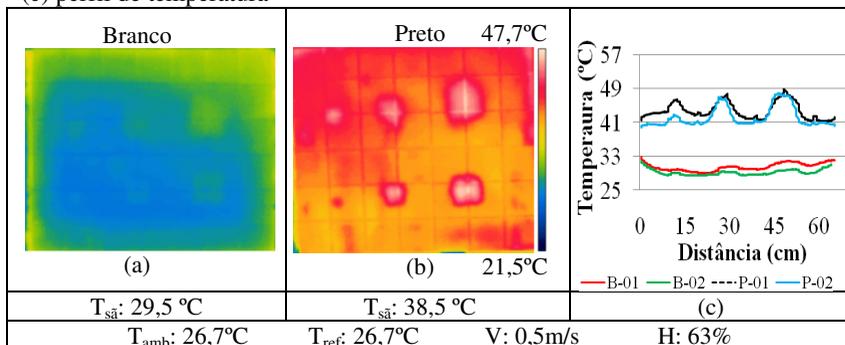
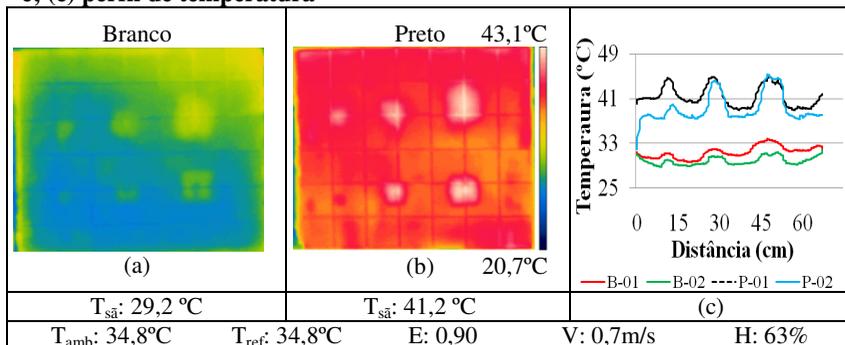
As primeiras imagens térmicas devem ser analisadas com atenção, uma vez que não representam a condição de insolação nublada. No início da manhã, entre 08h00min e 08h30min, a radiação incide diretamente sobre os painéis, sem a presença de nuvens (Figura 74/Figura 75). Observa-se então que, nesses horários, o contraste térmico entre as regiões com e sem defeito permitiu visualizar as falhas com nitidez, principalmente no painel preto.

Figura 74: LNO, 08h00min: (a) revestimento branco; (b) revestimento preto e; (c) perfil de temperatura

Figura 75: LNO, 08h30min: (a) revestimento branco; (b) revestimento preto e; (c) perfil de temperatura

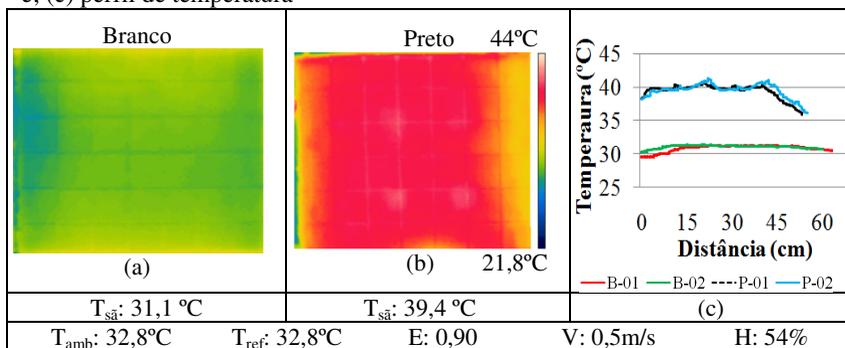
Figura 81: LNO, 11h30min h: (a) revestimento branco; (b) revestimento preto e; (c) perfil de temperatura

Entre 11h30min e 15h30min as imagens apresentaram o mesmo comportamento da Figura 81. A partir das 16h00min, percebeu-se que o resfriamento dos painéis começou a ocorrer no sentido das bordas para o centro, o que dificultou a visualização do defeito de 3cm. Os defeitos maiores, de 6cm e 9cm, foram registrados em temperatura inferior à região sã.

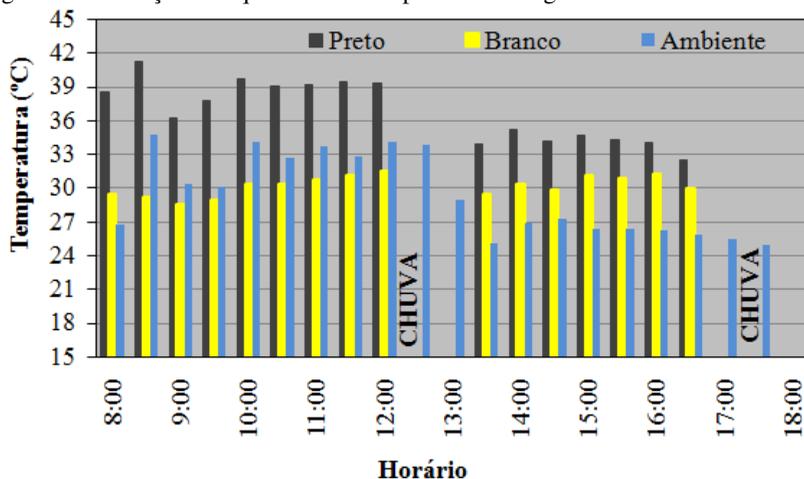
Figura 85: Evolução do aquecimento dos painéis ao longo do dia

A Figura 85 apresenta a evolução do aquecimento dos painéis ao longo do dia. Percebe-se que, mesmo em um dia nublado, o aquecimento do revestimento preto ocorre de forma mais intensa que o branco, principalmente no período matutino.

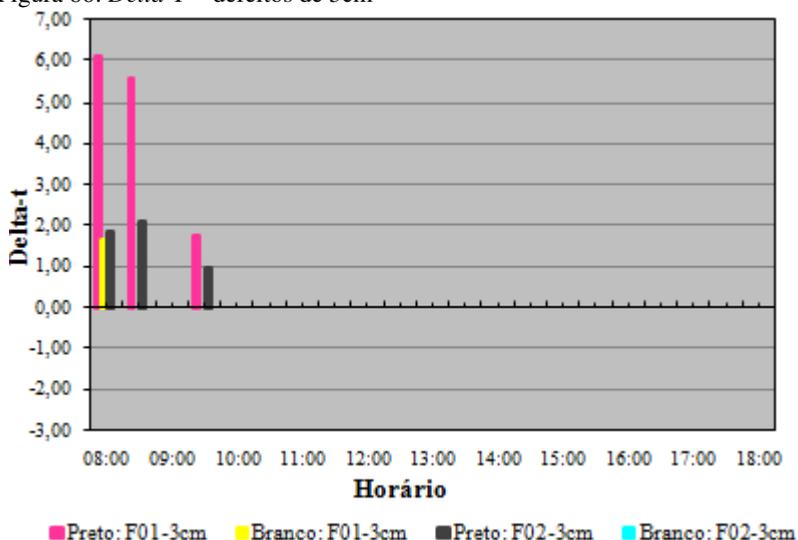
Figura 86:  $\Delta T$  – defeitos de 3cm

Analisando a Figura 86, que apresenta o  $\Delta T$  para os defeitos de 3cm, percebe-se que o menor defeito é percebido pela câmara apenas no início do ensaio, horário em que o céu estava aberto, sem nuvens, e com maior nitidez apenas no painel preto. A partir do momento em que o céu ficou nublado, não houve diferença de temperatura entre as regiões com e sem defeito. É importante ressaltar, novamente, que a dificuldade em registrar essa falha em outros horários pode ter ocorrido devido ao resfriamento das bordas do painel, e não pela falta de sensibilidade da câmara.

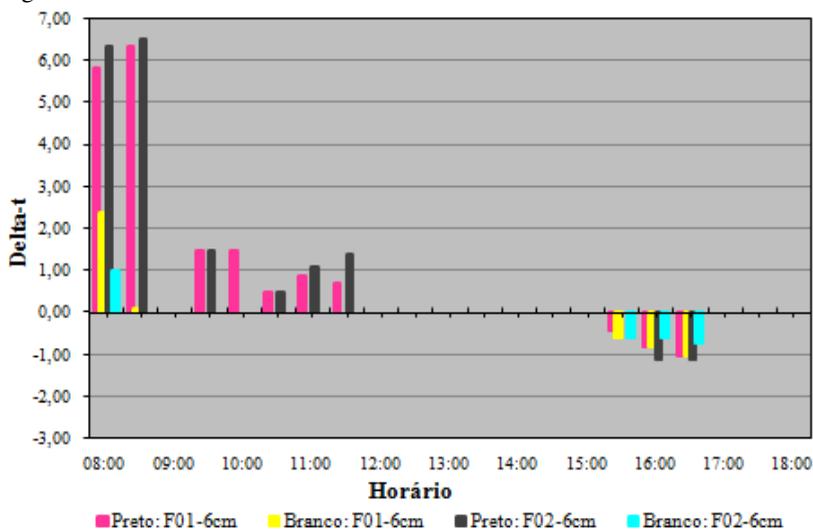
Figura 87: *Delta-T* – defeitos de 6cm

Em relação aos defeitos de 6 e 9cm, nota-se nas Figura 87 e Figura 88 que houve um contraste térmico muito menor entre as regiões com e sem defeito a partir do momento em que o céu ficou nublado, e apenas no painel preto.

O  $\Delta T$  médio no período compreendido entre 09h00min e 11h30min (após ficar nublado) foi de +1,1°C. O resfriamento das peças foi bastante intenso a partir das 15h30min e, embora tenha sido detectada uma pequena diferença de temperatura entre as regiões com e sem defeito a partir desse horário, os defeitos foram visualizados com contorno pouco definido.

Para os defeitos de 6cm, o  $\Delta T$  médio a partir das 15h30min para os painéis branco e preto foram  $-0,8$  e  $-0,9^{\circ}\text{C}$ , respectivamente. Para os defeitos de 9cm, esse valor é de  $-1,1^{\circ}\text{C}$  para ambas as cores.

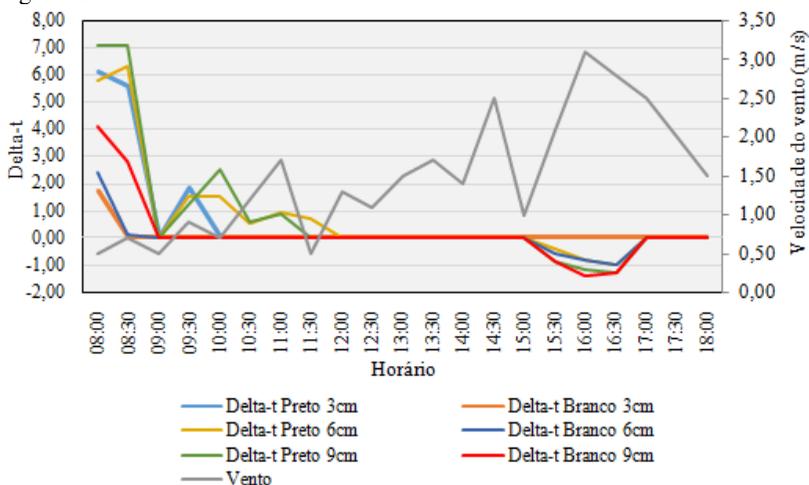
Figura 89 – Gráfico  $\Delta T$  x velocidade do vento

A Figura 89 apresenta os valores de velocidade do vento e contraste térmico obtido nos termogramas ao longo do ensaio.

Considerando que o ensaio foi realizado em campo e, dessa forma, sujeito a muitas variáveis que não podem ser controladas, percebe-se o quão complicado pode ser querer avaliar um único parâmetro isoladamente. Tanto nesse ensaio, quanto nos demais que estão apresentados a seguir, não foi possível estabelecer uma relação entre os  $\Delta T$  e a velocidade do vento. Com isso, optou-se por não apresentar mais este gráfico.

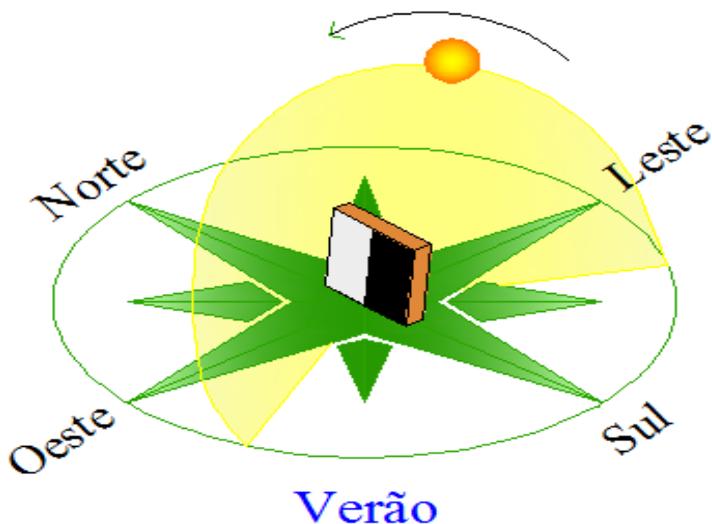
Figura 90 – Esquema de ensaio

O ensaio ocorreu no dia 06 de março de 2016, céu predominantemente sem nuvens, com temperatura ambiente em torno de 37°C e umidade relativa do ar média de 45%. Os painéis foram posicionados com a superfície revestida voltada para o oeste, conforme Figura 90. Desta forma, durante o período matutino, a câmera termográfica observou a superfície do lado oposto ao aquecimento (transmissão) e à tarde, a imagem foi obtida do mesmo lado do aquecimento (reflexão).

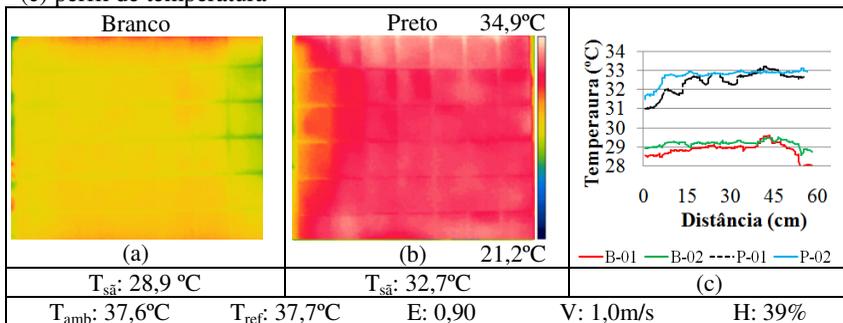
Figura 91: OPV, 11h00min: (a) revestimento branco; (b) revestimento preto e; (c) perfil de temperatura

A partir das 10h00min, as imagens foram semelhantes à Figura 91, ou seja, ambos os painéis entraram em equilíbrio térmico, inviabilizando a detecção das falhas. Isso se repetiu até as 14h00min (Figura 92), onde os defeitos voltaram a ser visualizados, porém com um contorno pouco delineado em ambas as cores.

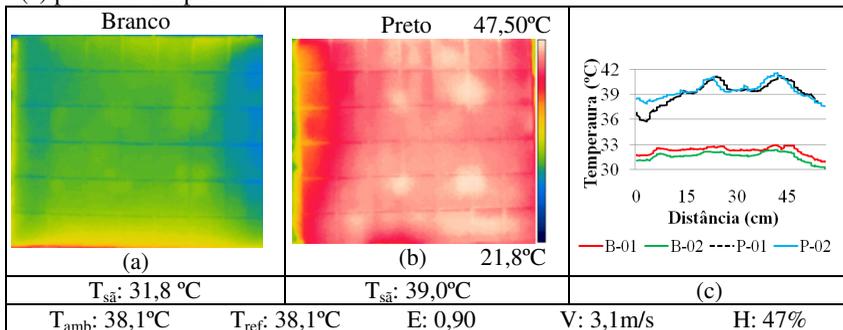
Figura 92: OPV, 14h00min: (a) revestimento branco; (b) revestimento preto e; (c) perfil de temperatura

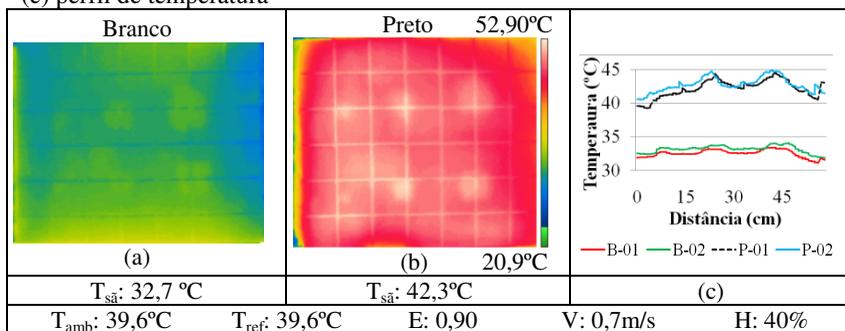
Figura 93: OPV, 14h30min: (a) revestimento branco; (b) revestimento preto e; (c) perfil de temperatura

As imagens permaneceram com o comportamento da Figura 93 até as 17h00min. Ou seja, pouco contraste térmico entre as regiões com e sem defeito no painel branco, e um  $\Delta T$  maior no preto. Os defeitos de 3cm não foram visualizados durante todo o ensaio. A temperatura nos painéis foi crescente até as 17h00min, tanto na região sã quanto na região com falha.

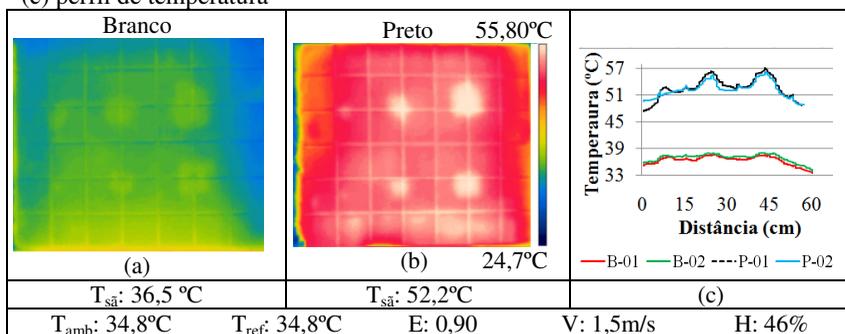
Figura 94: OPV, 17h00min: (a) revestimento branco; (b) revestimento preto e; (c) perfil de temperatura

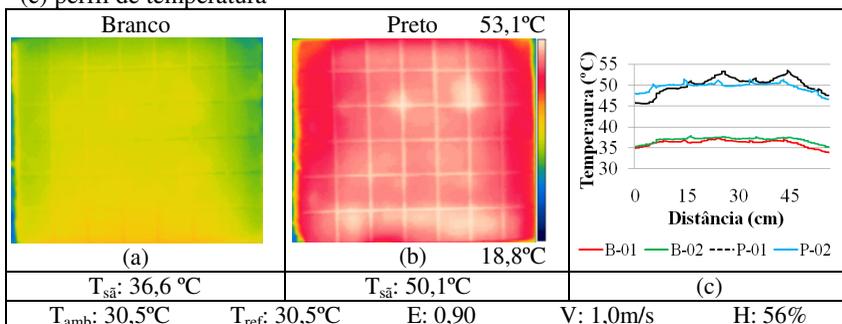
Figura 95: OPV, 17h30min: (a) revestimento branco; (b) revestimento preto e; (c) perfil de temperatura

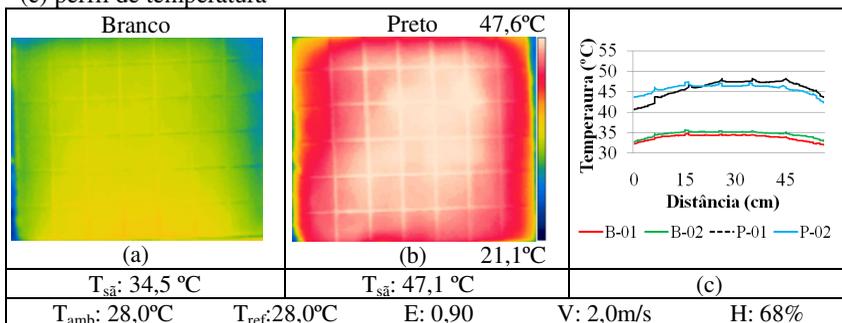
Figura 96: OPV, 18h00min: (a) revestimento branco; (b) revestimento preto e; (c) perfil de temperatura

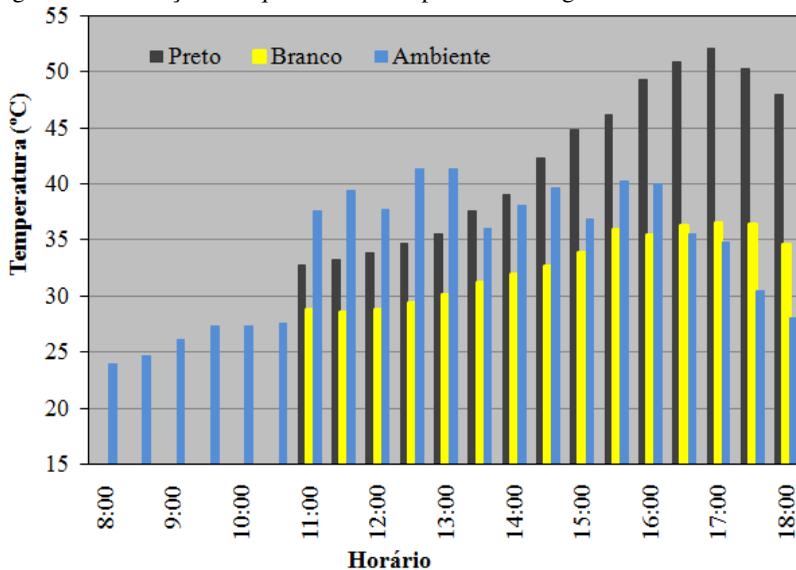
Figura 97 - Evolução do aquecimento dos painéis ao longo do dia

A Figura 97 apresenta a evolução do aquecimento dos painéis ao longo do dia. Percebe-se que foi um dia com temperaturas muito altas, principalmente entre 11h00min e 16h00min. Mesmo assim, nota-se que o painel branco permaneceu em temperatura inferior a do ambiente até as 16h00min, enquanto o preto atingiu picos de 55°C.

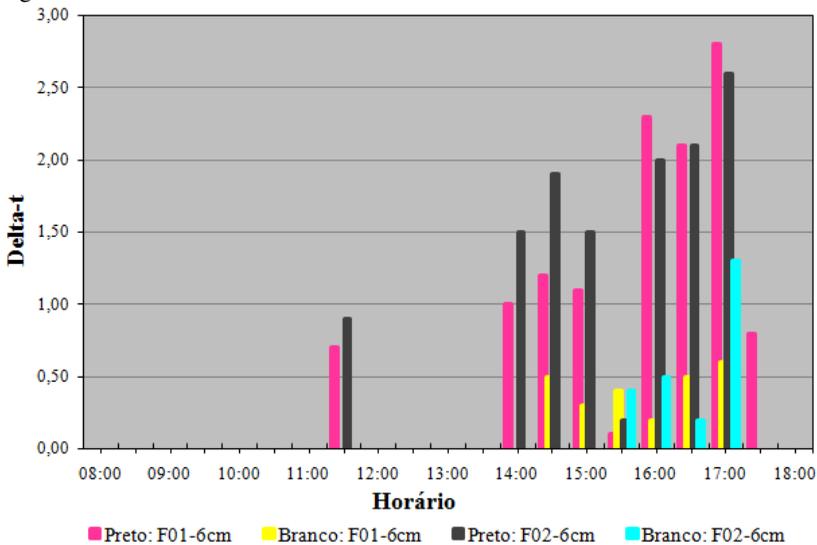
Figura 98:  $\Delta T$  – defeitos de 6cm

Os  $\Delta T_s$  de 3cm não serão apresentados pois não foram detectados praticamente durante todo o ensaio. As regiões com defeito apresentaram temperaturas mais altas que as zonas sãs até as 17h30min, para as duas cores. O  $\Delta T$  médio para o defeito de 6cm no preto foi +2°C e, no branco, em média +0,4°C. Para o defeito de 9cm, esse valor sobe para +2,5°C no preto e +0,8°C no branco.

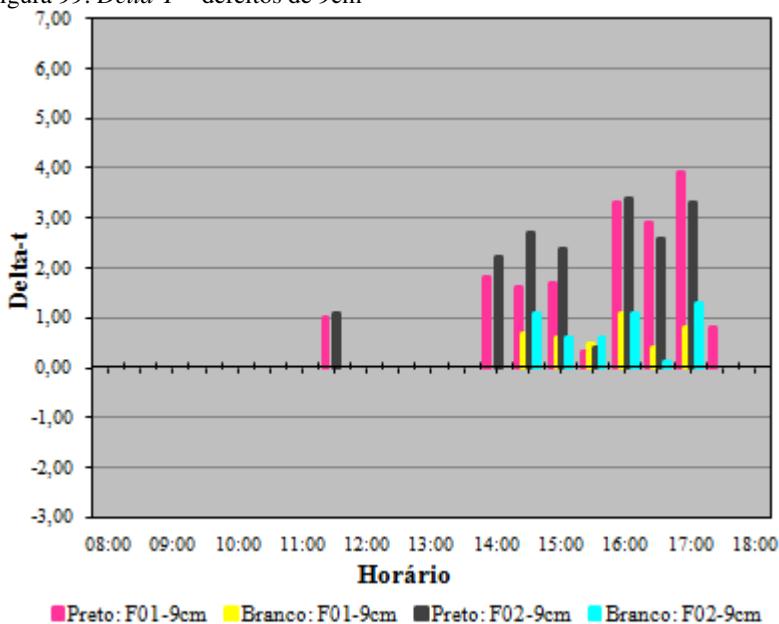
Figura 99: *Delta-T* – defeitos de 9cm

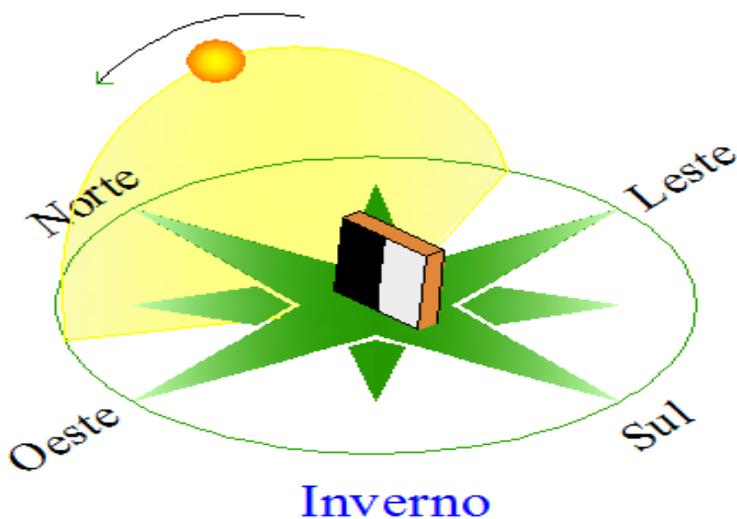
Figura 100 – Esquema de ensaio

Observa-se na Figura 100 que, no inverno, além de o sol estar mais longe da superfície da terra nessa época do ano, ele também irradia por menos tempo, pois nasce e se põe mais ao norte. Aliado a isso, as temperaturas no dia do ensaio estavam muito baixas, bem como a umidade relativa do ar, conforme Tabela 11.

Comparando os *Delta-Ts* das cores, percebe-se que o defeito de 3cm foi mais delineado no painel branco. No entanto, isso parece ter ocorrido em função do mesmo estar localizado mais à esquerda, recebendo maior insolação que o preto (Figura 100).

Alguns fatores podem ter contribuído para que houvesse maior dificuldade em visualizar as falhas no período matutino. Primeiramente, como pode ser verificado na Figura 100, o sol nasce mais ao norte no inverno, e a incidência de radiação solar sobre os painéis pela manhã é menor. A imagem térmica também foi obtida do lado oposto ao

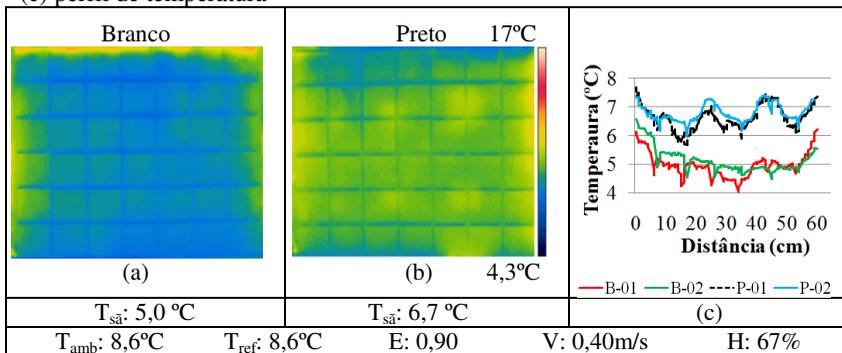
Figura 101: OPI, 08h00min: (a) revestimento branco; (b) revestimento preto e; (c) perfil de temperatura

Os termogramas obtidos ao longo do Ensaio 5 estão apresentados nas Figura 101 Figura 111. Observa-se que houve muita dificuldade em registrar algum defeito nesse dia, mesmo no painel preto. Embora a temperatura tenha sido crescente até as 13h30min, a câmera não conseguiu captar nenhum contraste térmico entre as regiões com e sem defeito. As imagens permaneceram semelhantes à Figura 107 até as 16h30min e, portanto, não foram apresentadas.

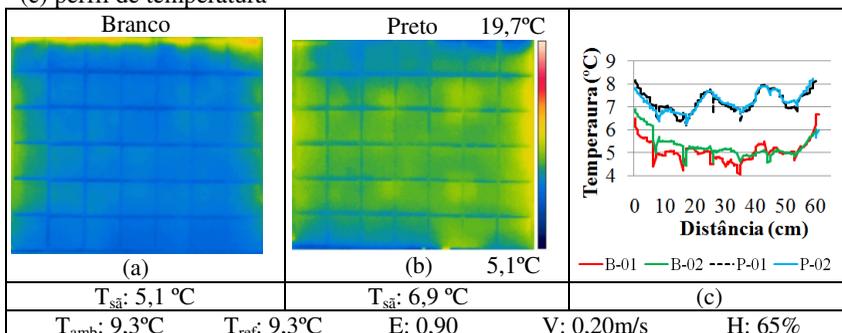
Figura 102: OPI, 08h30min: (a) revestimento branco; (b) revestimento preto e; (c) perfil de temperatura

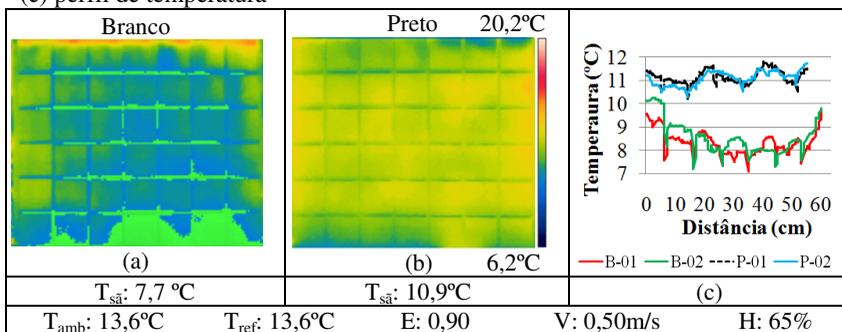
Figura 103: OPI, 09h00min: (a) revestimento branco; (b) revestimento preto e; (c) perfil de temperatura

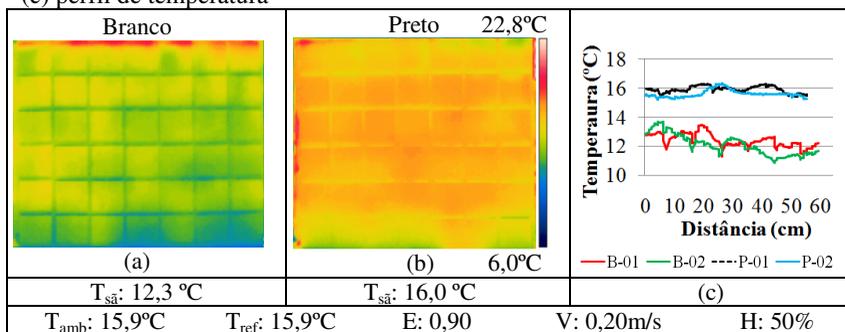
Figura 104: OPI, 09h30min: (a) revestimento branco; (b) revestimento preto e; (c) perfil de temperatura

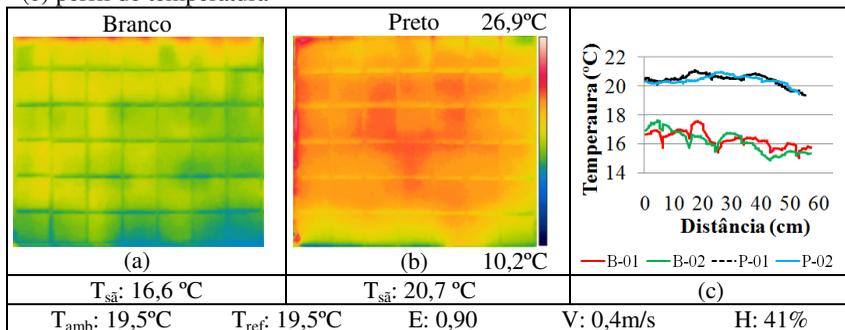
Figura 105: OPI, 10h00min: (a) revestimento branco; (b) revestimento preto e; (c) perfil de temperatura

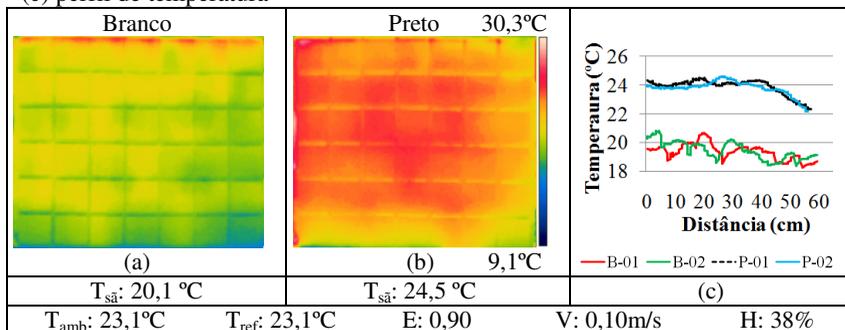
Figura 106: OPI, 10h30min: (a) revestimento branco; (b) revestimento preto e; (c) perfil de temperatura

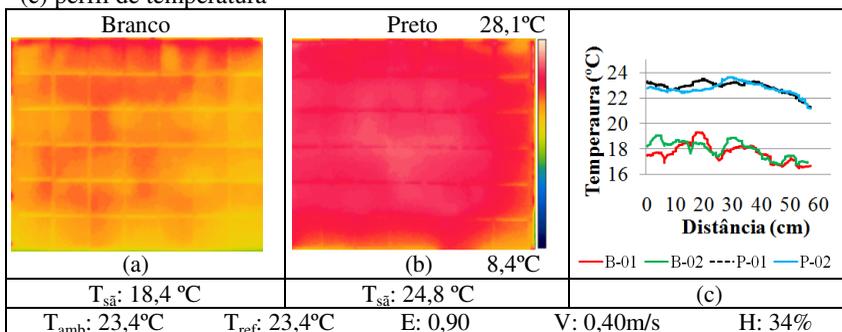
Figura 107: OPI, 11h00min: (a) revestimento branco; (b) revestimento preto e; (c) perfil de temperatura

As imagens permaneceram semelhantes à Figura 107 até as 16h30min.

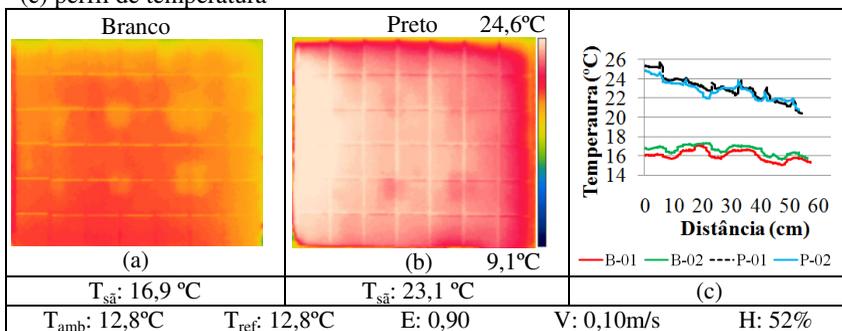
Figura 108: OPI, 16h30min: (a) revestimento branco; (b) revestimento preto e; (c) perfil de temperatura

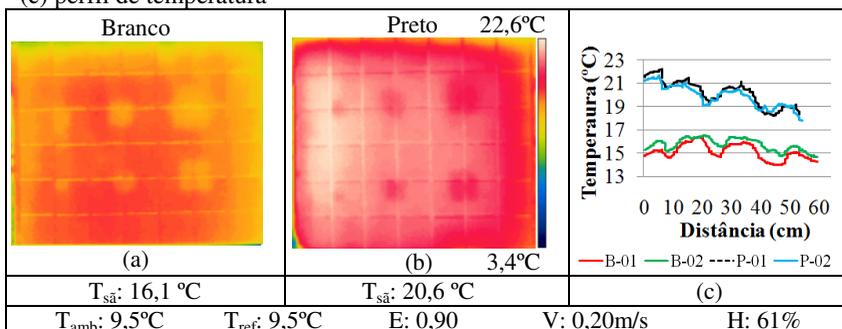
Figura 109: OPI, 17h00min: (a) revestimento branco; (b) revestimento preto e; (c) perfil de temperatura

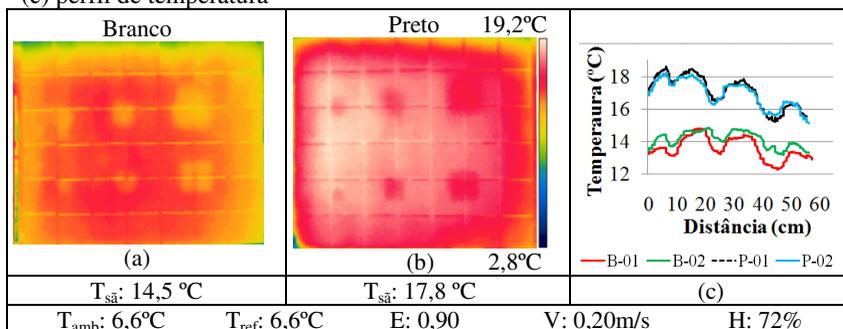
Figura 110: OPI, 17h30min: (a) revestimento branco; (b) revestimento preto e; (c) perfil de temperatura

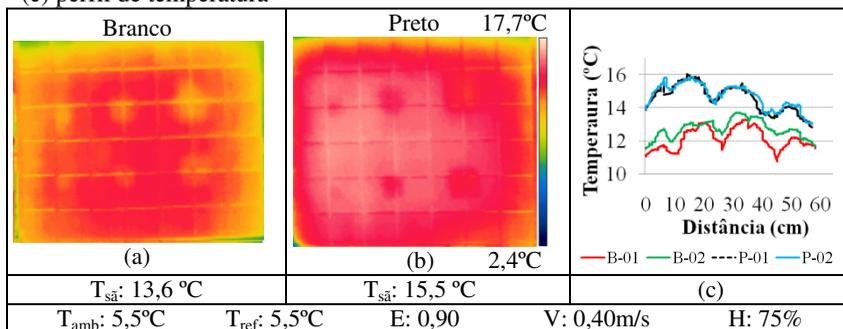
Figura 111: OPI, 18h00min: (a) revestimento branco; (b) revestimento preto e; (c) perfil de temperatura

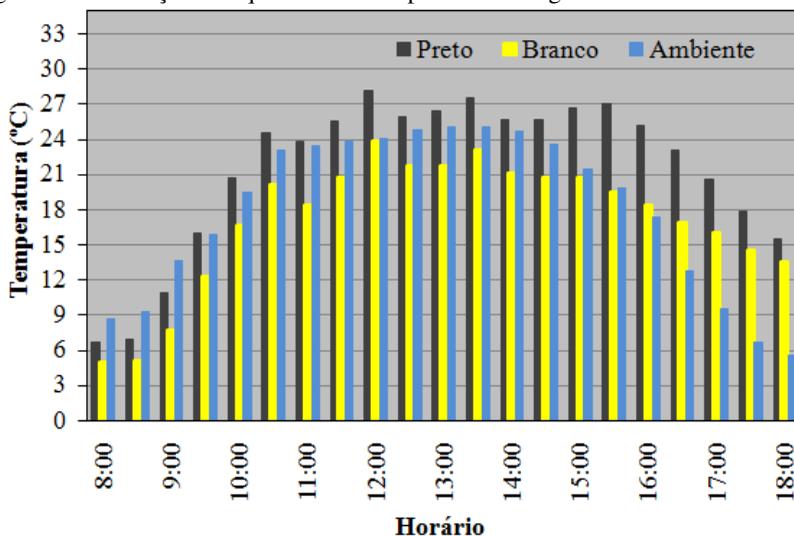
Figura 112: Evolução do aquecimento dos painéis ao longo do dia

A Figura 112 apresenta a evolução do aquecimento dos painéis e da temperatura ambiente do longo do ensaio. Percebe-se que, diferente do que foi observado nos ensaios anteriores, o painel preto foi ganhando calor em velocidade muito menor, levando cerca de 2 horas para atingir temperatura superior a do ambiente. No entanto, esse ganho de calor não foi suficiente para que a câmara termográfica identificasse algum defeito.

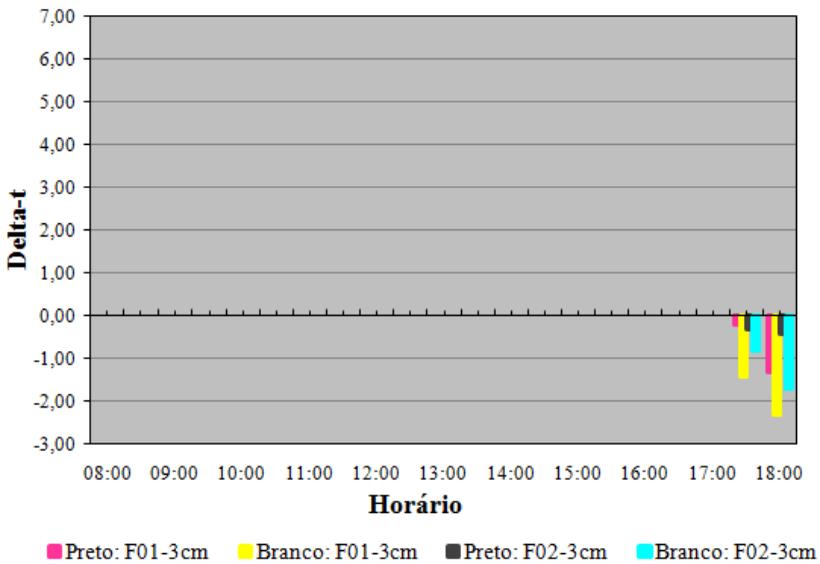
Figura 113: *Delta-T* – defeitos de 3cm

Observando as Figura 113 e Figura 115, onde estão apresentados os *Delta-Ts* dos defeitos de 3, 6 e 9cm, percebe-se que apenas no final do dia a câmera termográfica conseguiu captar as falhas, que se apresentaram com temperatura inferior à região sã.

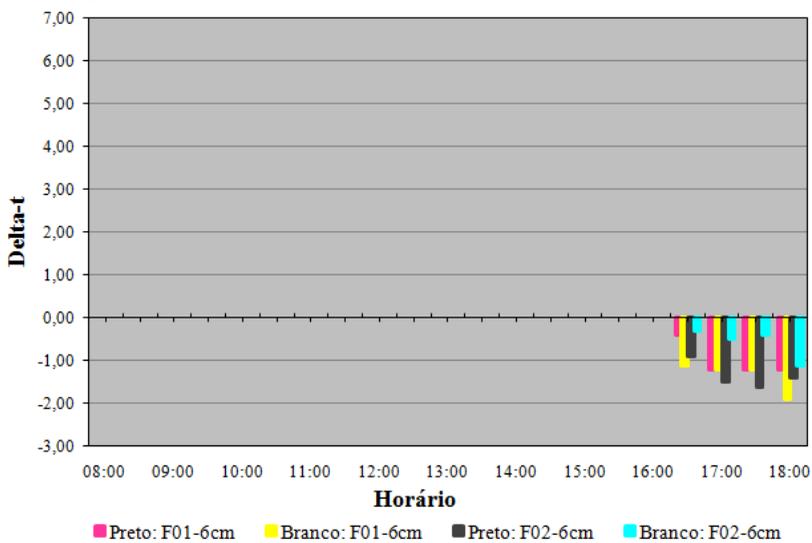
Figura 114: *Delta-T* – defeitos de 6cm

Em relação aos defeitos de 6 e 9cm, os contrastes foram semelhantes para ambas as cores:  $-0,95^{\circ}\text{C}$  no branco e  $-1,18^{\circ}\text{C}$  no preto (6cm) e  $-1,60^{\circ}\text{C}$  no branco e  $-1,90^{\circ}\text{C}$  no preto (9cm).

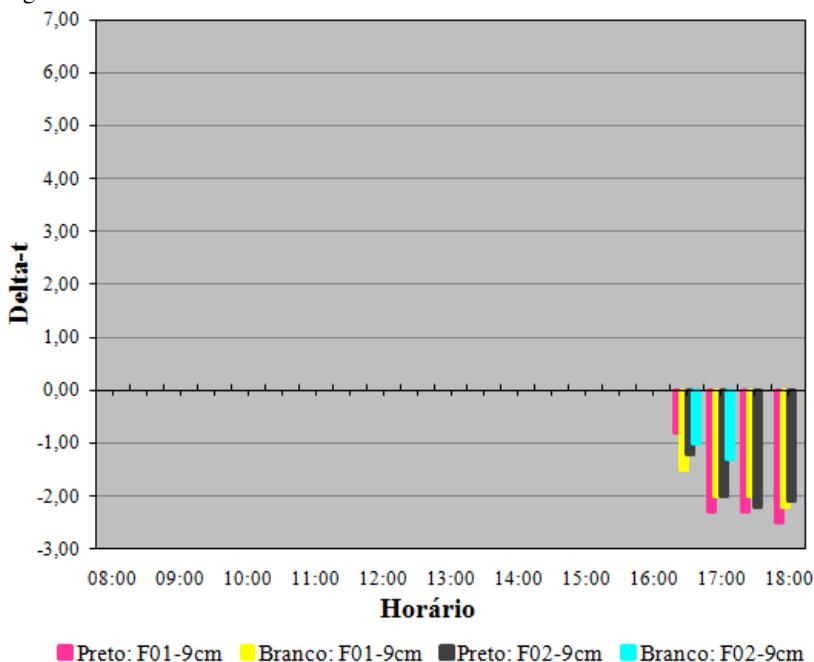
Figura 115 – Delta-T – defeitos de 9cm

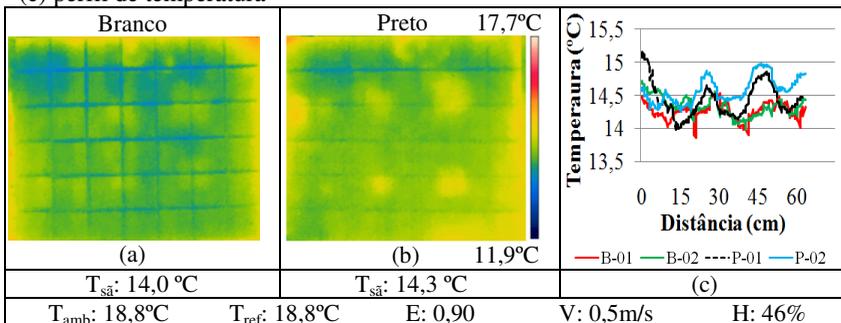
Figura 117: ONO, 08h00min: (a) revestimento branco; (b) revestimento preto e; (c) perfil de temperatura

Os termogramas obtidos neste ensaio estão dispostos nas Figura 117 a Figura 134. Semelhante ao que foi observado no Ensaio 3 (Leste, Nublado, Outono), as baixas trocas de calor entre o painel branco e o entorno mascararam a existência dos defeitos, sendo necessário um período de exposição muito maior para detectar as falhas existentes.

da peça, prejudicando a detecção da falha. Após as 13h00min, o aquecimento voltou a ocorrer, revelando novamente os danos. Vale ressaltar ainda, que no período entre 08h00min e 13h30min, fase de aquecimento, as falhas apresentaram temperatura superior à região sem defeito, conforme pode ser visto nos perfis de temperatura abaixo.

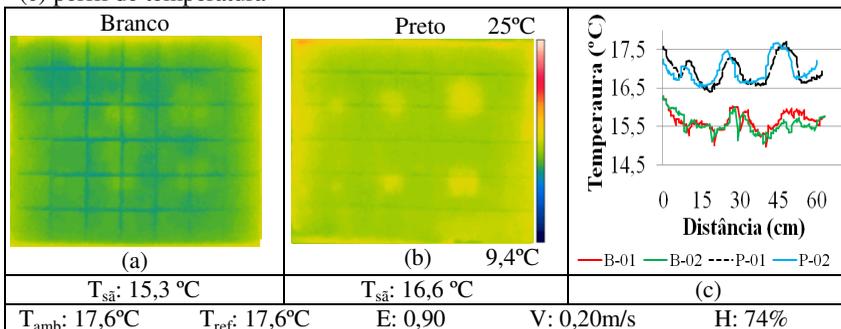
Figura 118: ONO, 08h30min: (a) revestimento branco; (b) revestimento preto e; (c) perfil de temperatura

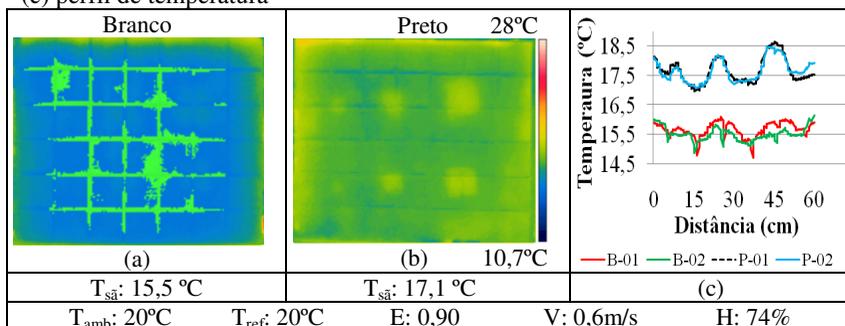
Figura 119: ONO, 09h00min: (a) revestimento branco; (b) revestimento preto e; (c) perfil de temperatura

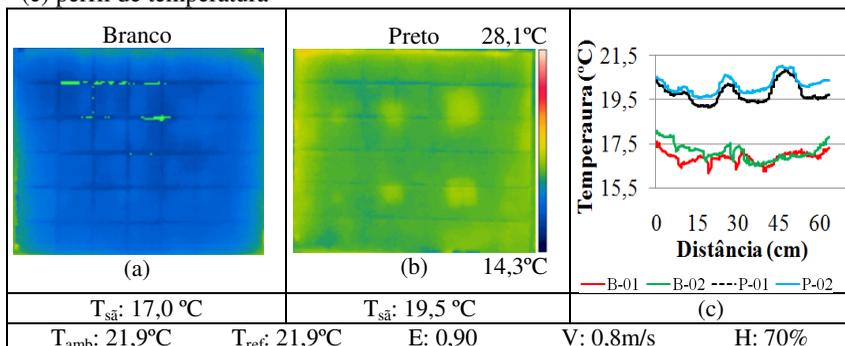
Figura 120: ONO, 09h30min: (a) revestimento branco; (b) revestimento preto e; (c) perfil de temperatura

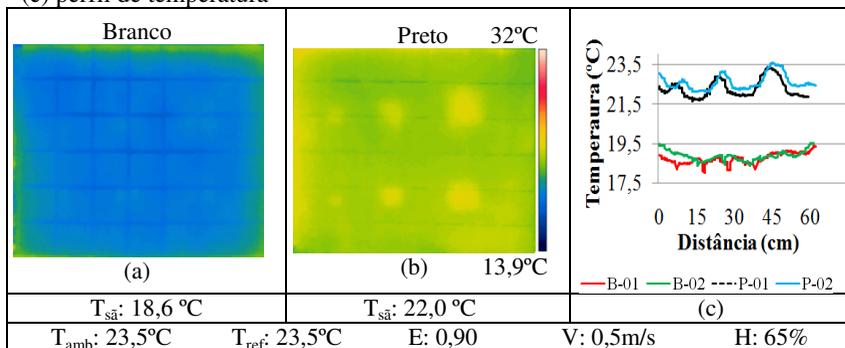
Figura 121: ONO, 10h00min: (a) revestimento branco; (b) revestimento preto e; (c) perfil de temperatura

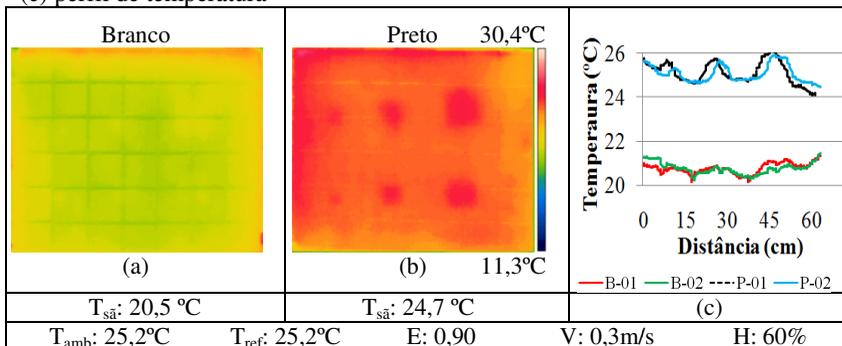
Figura 122: ONO, 10h30min: (a) revestimento branco; (b) revestimento preto e; (c) perfil de temperatura

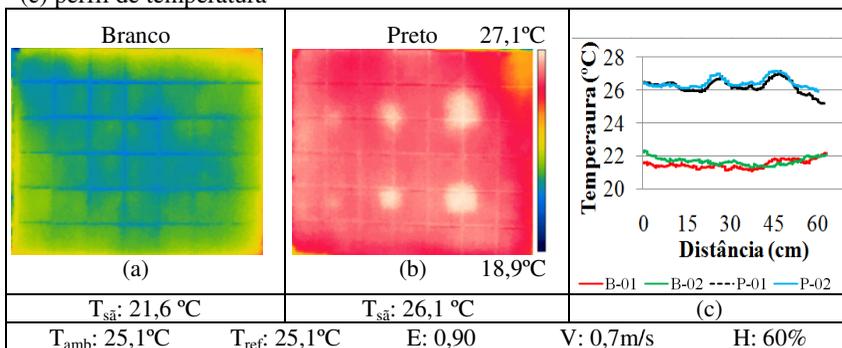
Figura 123: ONO, 11h00min: (a) revestimento branco; (b) revestimento preto e; (c) perfil de temperatura

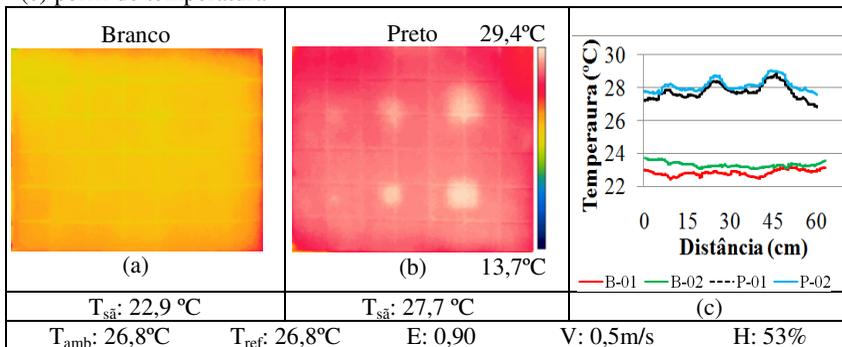
Figura 124: ONO, 11h30min: (a) revestimento branco; (b) revestimento preto e; (c) perfil de temperatura

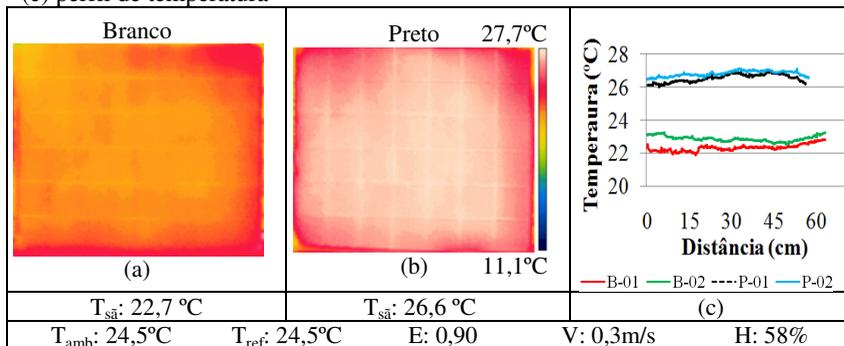
Figura 125: ONO, 12h00min: (a) revestimento branco; (b) revestimento preto e; (c) perfil de temperatura

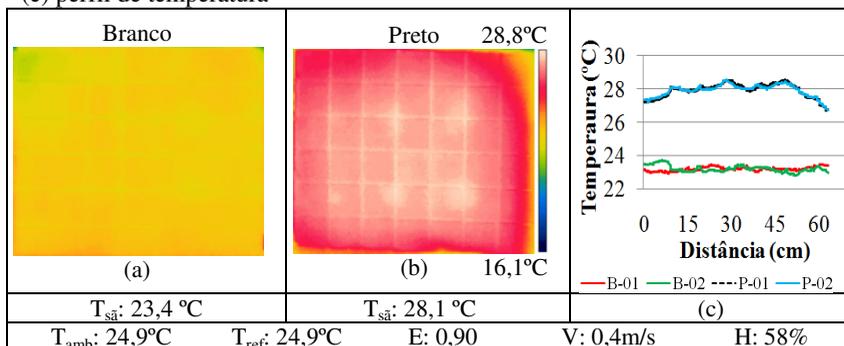
Figura 126: ONO, 12h30min: (a) revestimento branco; (b) revestimento preto e; (c) perfil de temperatura

Em relação ao painel preto, observou-se um *Delta-T* significativo em praticamente todo o período do ensaio. Analisando a Tabela 12, nota-se que a temperatura ambiente foi crescente até as 11h30min, tendo uma pequena queda entre 12h00min e 12h30min. Nesse intervalo, observa-se por meio das Figuras 126b e 127b, que houve o resfriamento

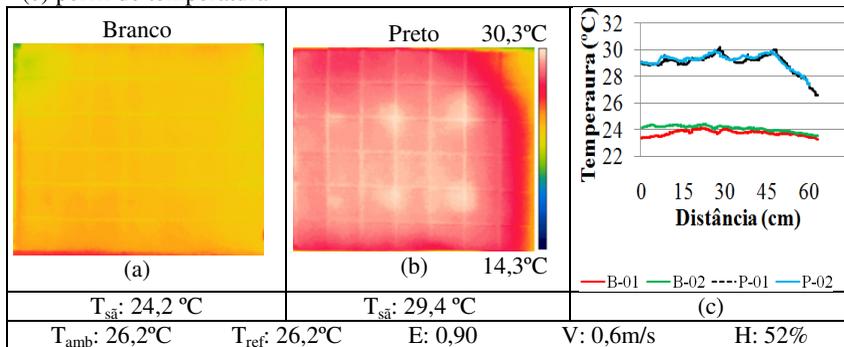
Figura 127: ONO, 13h00min: (a) revestimento branco; (b) revestimento preto e; (c) perfil de temperatura

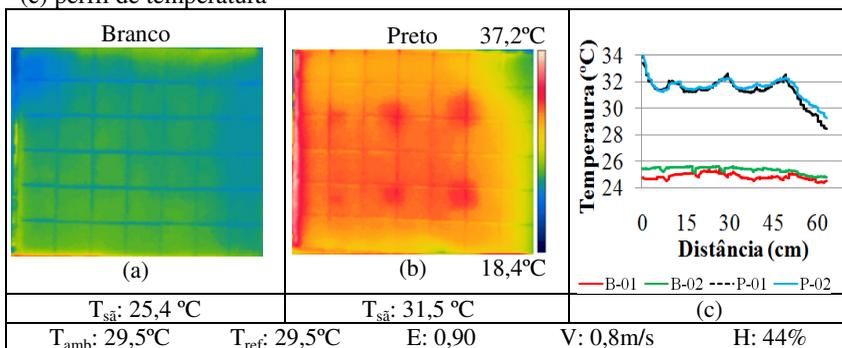
Figura 128: ONO, 13h30min: (a) revestimento branco; (b) revestimento preto e; (c) perfil de temperatura

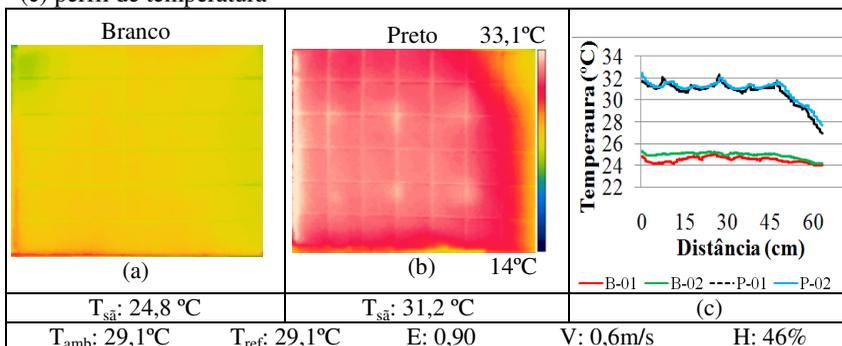
Figura 129: ONO, 14h00min: (a) revestimento branco; (b) revestimento preto e; (c) perfil de temperatura

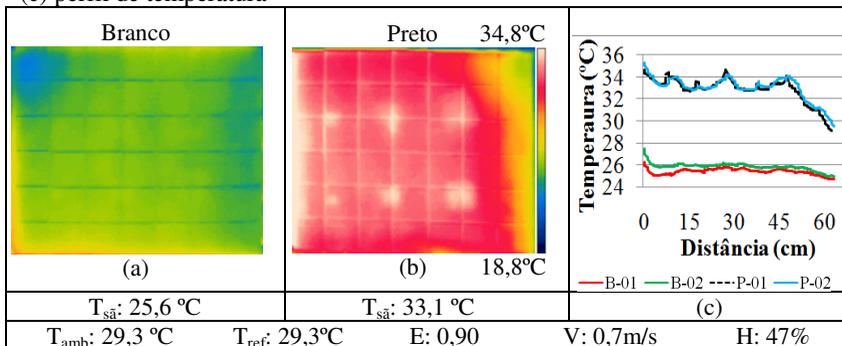
Figura 130: ONO, 14h30min: (a) revestimento branco; (b) revestimento preto e; (c) perfil de temperatura

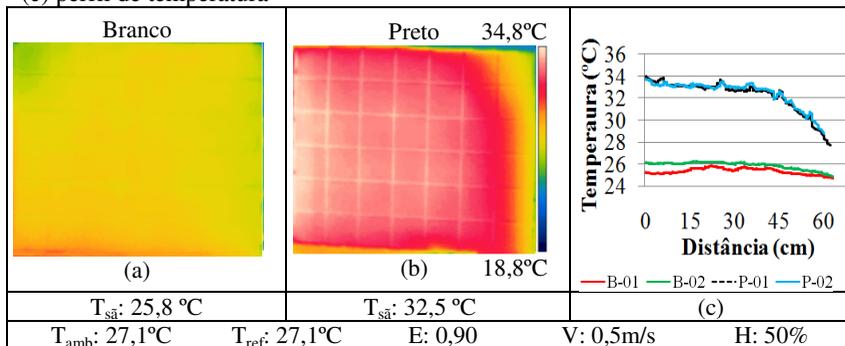
Figura 131: ONO, 15h00min: (a) revestimento branco; (b) revestimento preto e; (c) perfil de temperatura

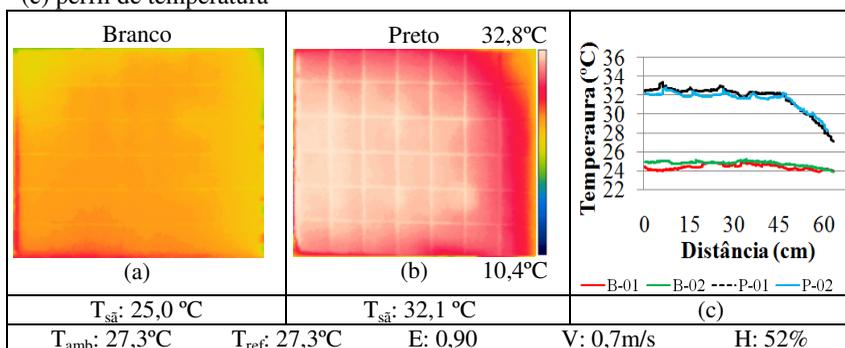
Figura 132: ONO, 15h30min: (a) revestimento branco; (b) revestimento preto e; (c) perfil de temperatura
