**EMPREGO DA TERMOGRAFIA INFRAVERMELHA NO  
DIAGNÓSTICO DE FALHAS DE ADERÊNCIA DE PEÇAS  
CERÂMICAS UTILIZADAS EM FACHADAS DE EDIFÍCIOS**

Dissertação submetida ao Programa de  
Pós Graduação em Engenharia Civil da  
Universidade Federal de Santa  
Catarina para a obtenção do Grau de  
Mestre em Engenharia Civil.  
Orientador: Prof. Dr. Ivo José Padaratz

2016

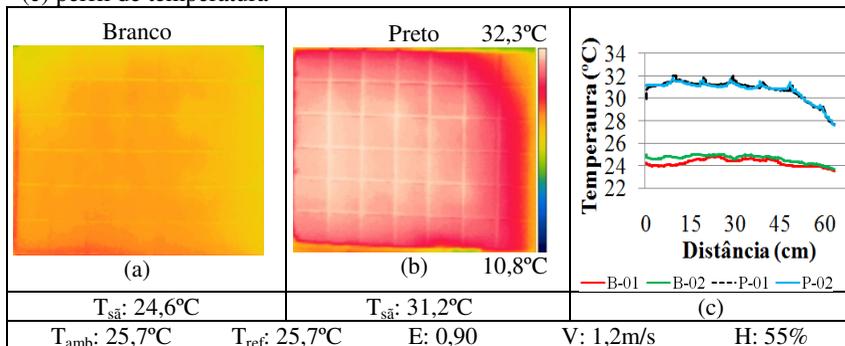
Figura 133: ONO, 16h00min: (a) revestimento branco; (b) revestimento preto e; (c) perfil de temperatura

Os termogramas obtidos neste ensaio estão dispostos nas Figura 117 a Figura 134. Semelhante ao que foi observado no Ensaio 3 (Leste, Nublado, Outono), as baixas trocas de calor entre o painel branco e o entorno mascararam a existência dos defeitos, sendo necessário um período de exposição muito maior para detectar as falhas existentes.

As falhas simuladas no painel preto foram facilmente detectadas pela câmara infravermelha, inclusive àquelas de 3cm de largura, por um longo período de tempo. Já no painel branco, nota-se que apenas a partir das 16h00min, fase de resfriamento da peça, houve troca de radiação suficiente para que fosse possível perceber as falhas. Ou seja, os defeitos ficaram mascarados durante quase todo o dia.

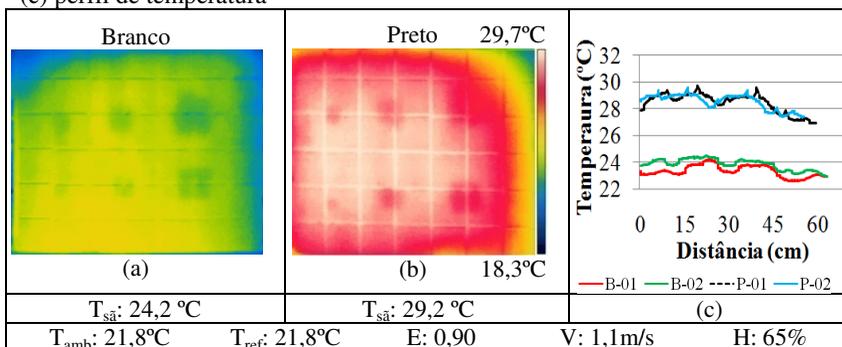
Figura 134: ONO, 16h30min: (a) revestimento branco; (b) revestimento preto e; (c) perfil de temperatura

Conforme explicado anteriormente, após esse horário o ensaio foi suspenso em função da chuva.

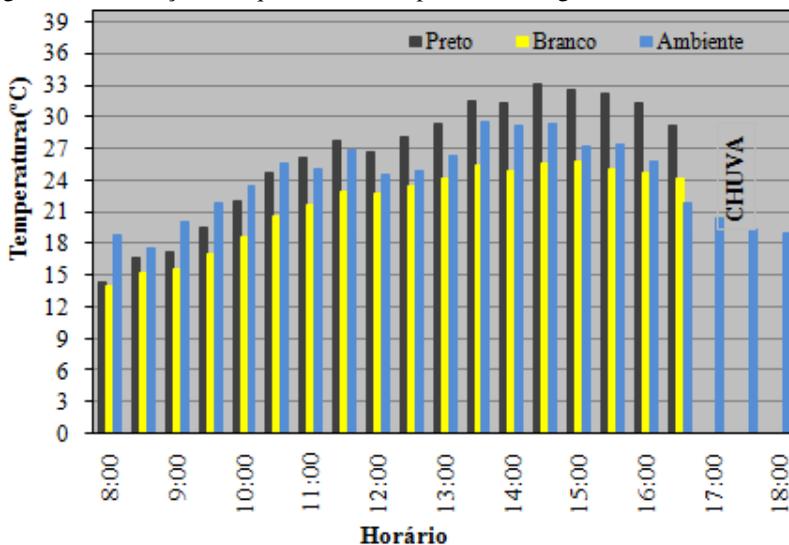
A Figura 135 apresenta a evolução do aquecimento dos painéis ao longo do dia.

Figura 135: Evolução do aquecimento dos painéis ao longo do dia

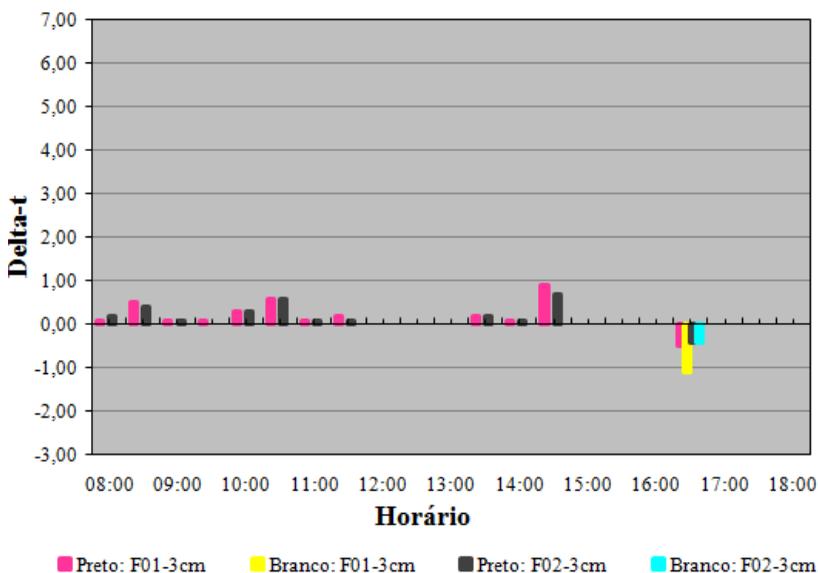
As Figura 136 a Figura 138 apresentam a diferença de temperatura entre as regiões com e sem defeito para os defeitos de 3, 6 e 9cm, respectivamente. Observa-se novamente o quanto a absorvância do material parece influenciar na detecção dos defeitos.

Figura 136: *Delta-T* – defeitos de 3cm

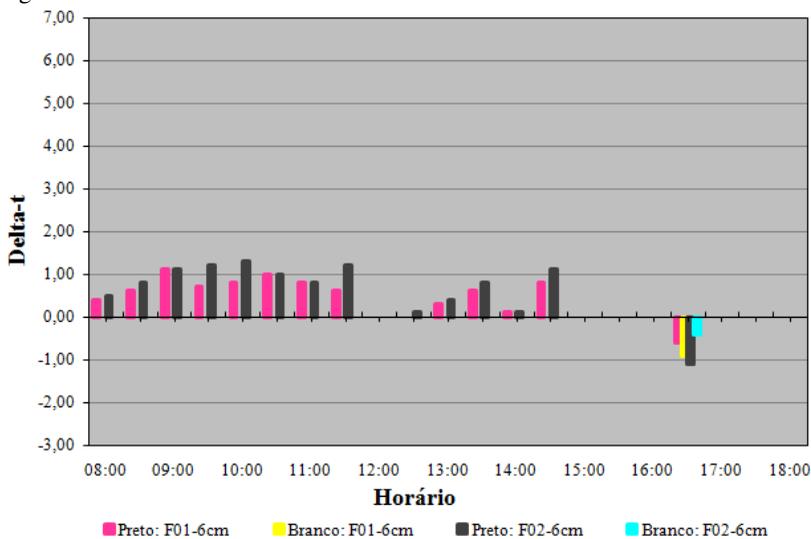
Figura 137: *Delta-T* – defeitos de 6cm

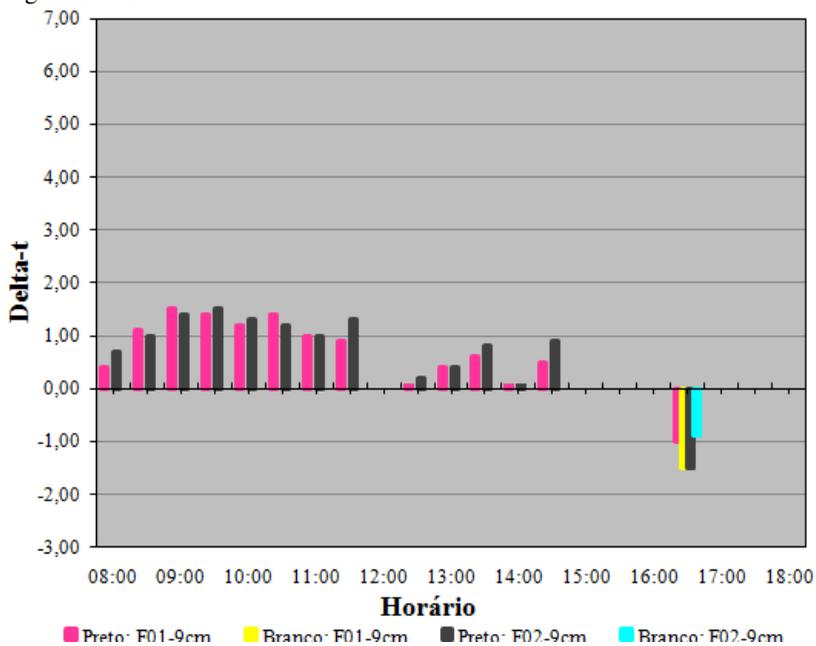
Figura 138: *Delta-T* – defeitos de 9cm

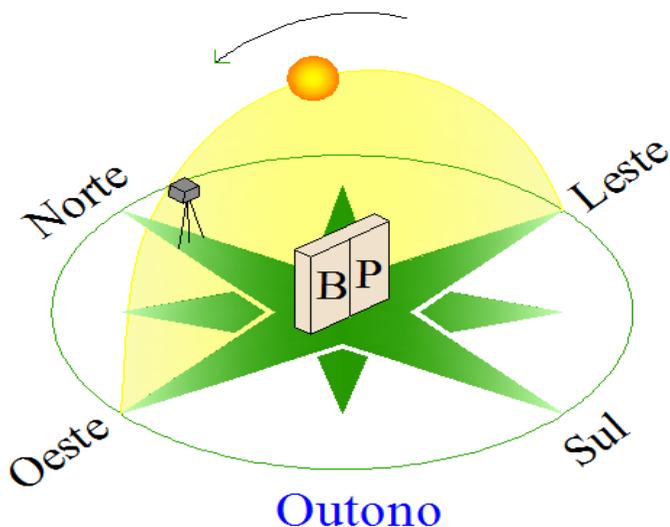
Figura 139 – Esquema de ensaio

A Figura 139 representa o esquema de ensaio realizado, onde os painéis foram posicionados com a face revestida para o norte.

Observando a forma de aquecimento dos painéis, nota-se que o painel preto teve um aquecimento maior do lado esquerdo nas primeiras imagens. Este fato ocorreu porque, embora ambos estivessem posicionados para o norte, o painel preto estava de lado esquerdo, recebendo mais radiação solar nesses primeiros horários do que o branco, conforme Figura 139.

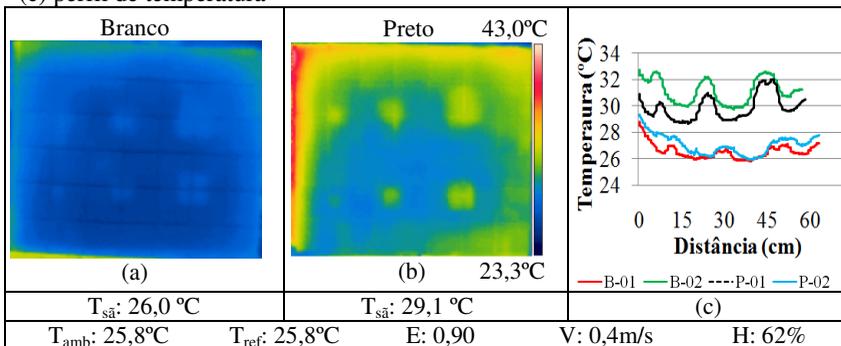
Figura 140: NPO, 08h00min: (a) revestimento branco; (b) revestimento preto e; (c) perfil de temperatura

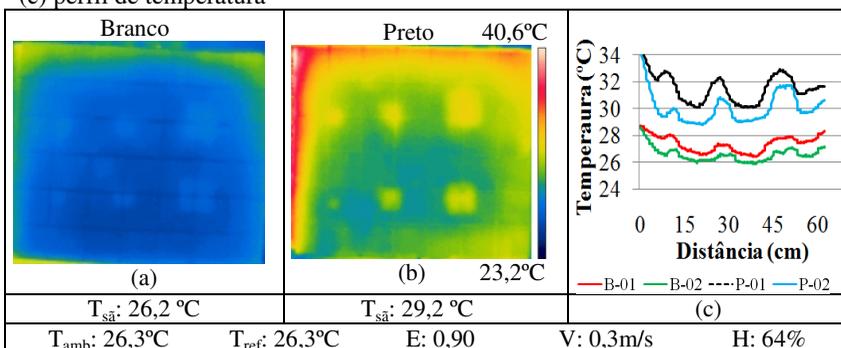
Figura 141: NPO, 08h30min: (a) revestimento branco; (b) revestimento preto e; (c) perfil de temperatura

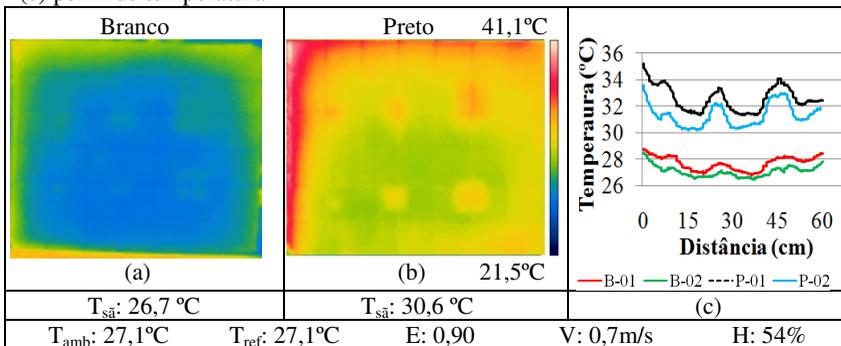
Figura 142: NPO, 09h00min: (a) revestimento branco; (b) revestimento preto e; (c) perfil de temperatura

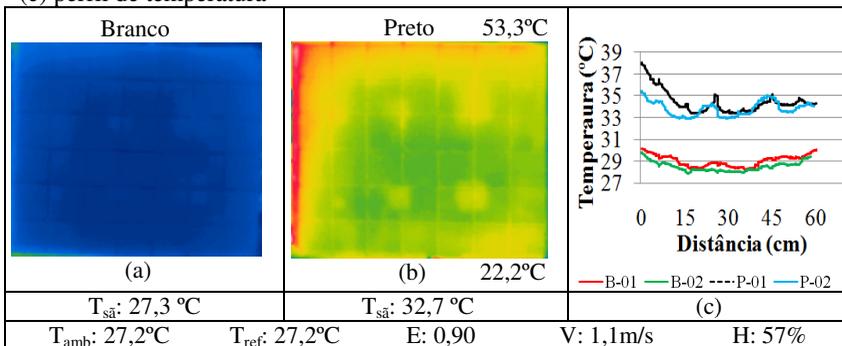
Figura 143: NPO, 09h30min: (a) revestimento branco; (b) revestimento preto e; (c) perfil de temperatura

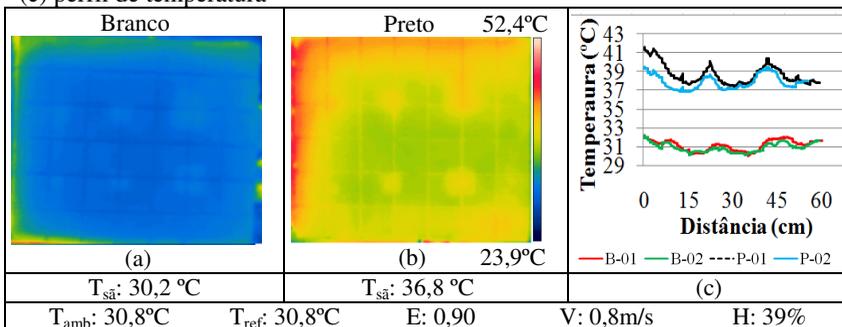
Figura 144: NPO, 10h00min: (a) revestimento branco; (b) revestimento preto e; (c) perfil de temperatura

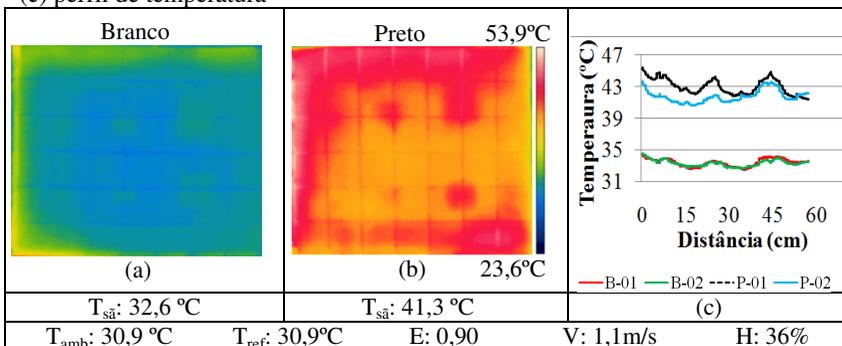
Figura 145: NPO, 10h30min: (a) revestimento branco; (b) revestimento preto e; (c) perfil de temperatura

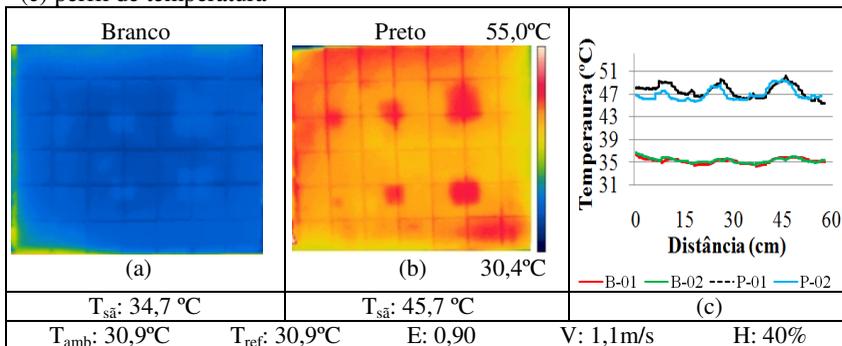
Figura 146: NPO, 11h00min: (a) revestimento branco; (b) revestimento preto e; (c) perfil de temperatura

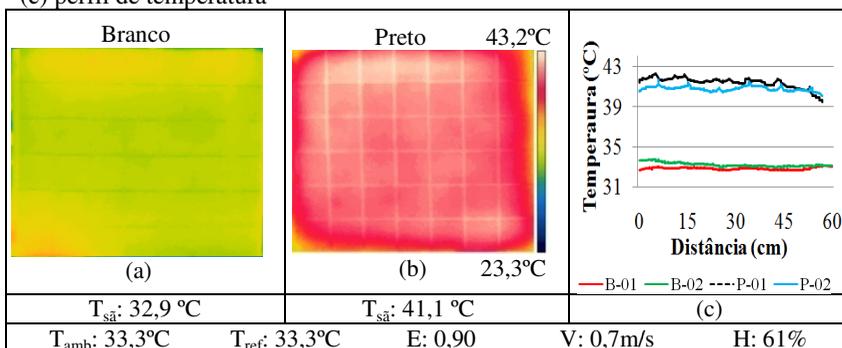
Figura 147: NPO, 11h30min: (a) revestimento branco; (b) revestimento preto e; (c) perfil de temperatura

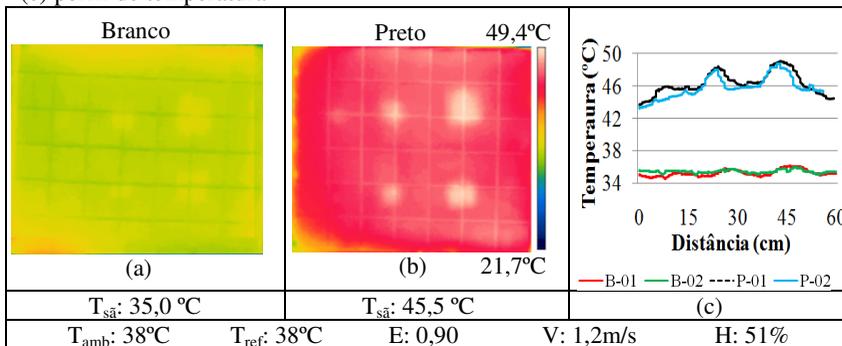
Figura 148: NPO, 12h00min: (a) revestimento branco; (b) revestimento preto e; (c) perfil de temperatura

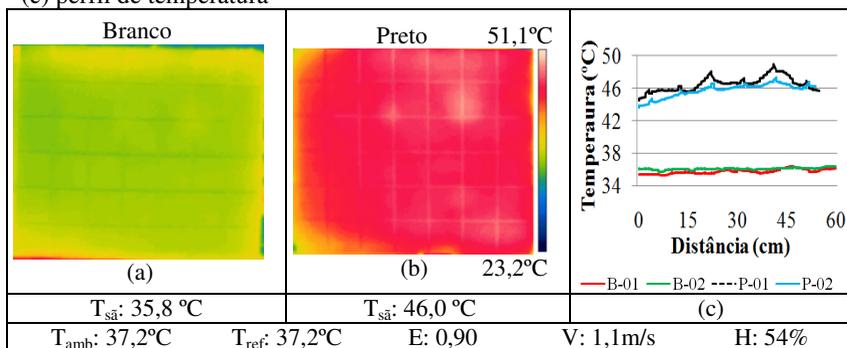
Figura 149: NPO, 12h30min: (a) revestimento branco; (b) revestimento preto e; (c) perfil de temperatura

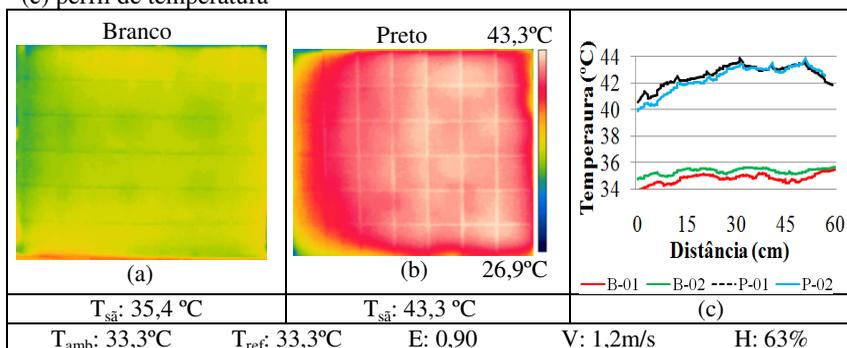
Figura 150: NPO, 13h00min: (a) revestimento branco; (b) revestimento preto e; (c) perfil de temperatura

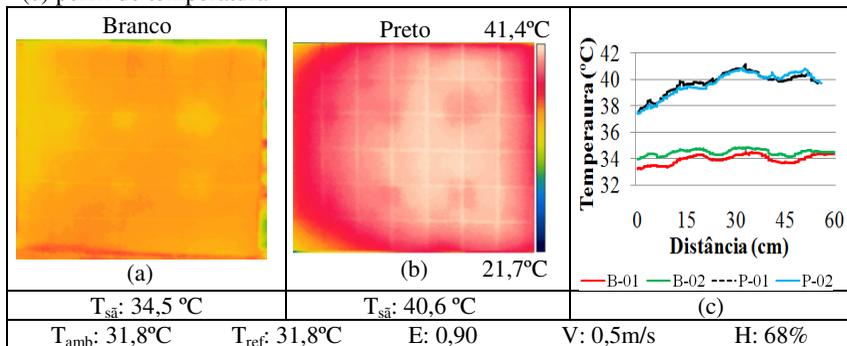
Figura 151: NPO, 13h30min: (a) revestimento branco; (b) revestimento preto e; (c) perfil de temperatura

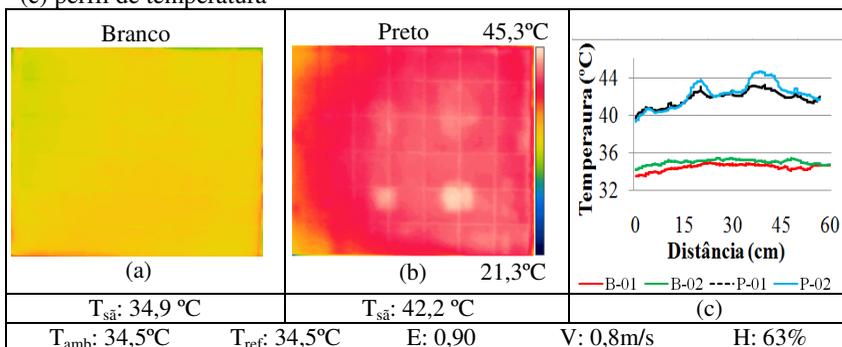
Figura 152: NPO, 14h00min: (a) revestimento branco; (b) revestimento preto e; (c) perfil de temperatura

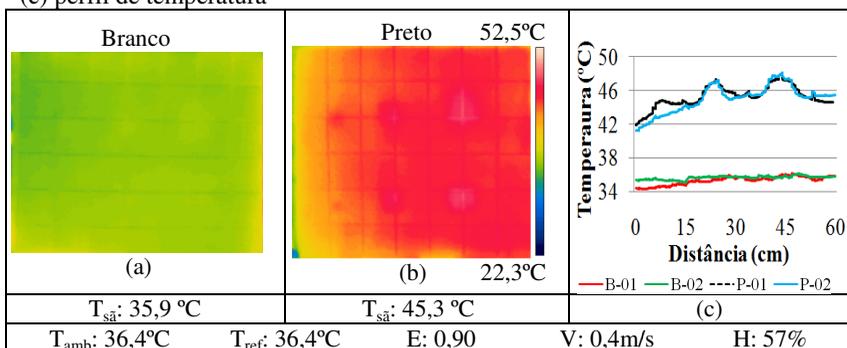
Figura 153: NPO, 14h30min: (a) revestimento branco; (b) revestimento preto e; (c) perfil de temperatura

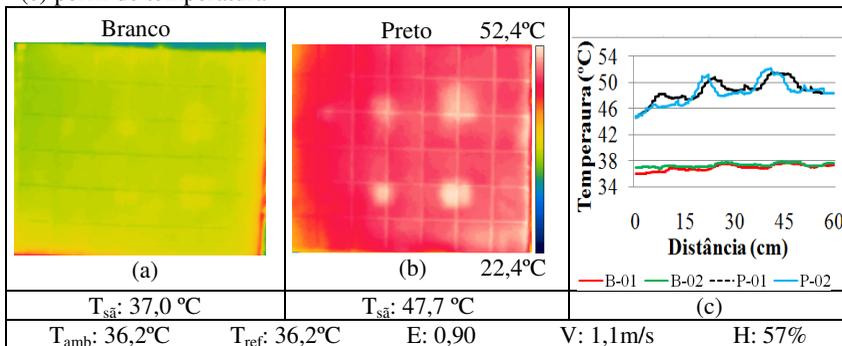
Figura 154: NPO, 15h00min: (a) revestimento branco; (b) revestimento preto e; (c) perfil de temperatura

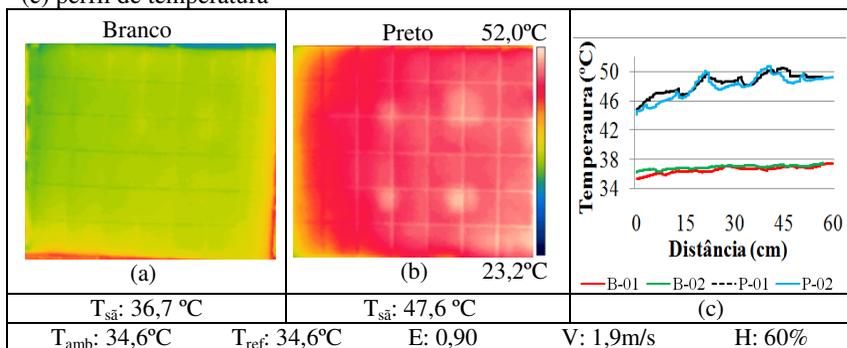
Figura 155: NPO, 15h30min: (a) revestimento branco; (b) revestimento preto e; (c) perfil de temperatura

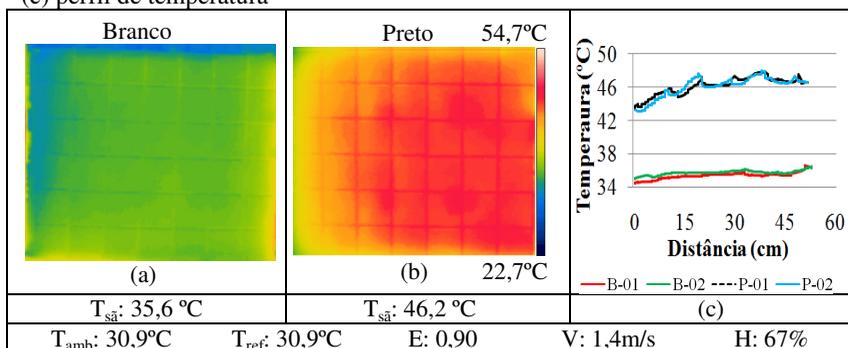
Figura 156: NPO, 16h00min: (a) revestimento branco; (b) revestimento preto e; (c) perfil de temperatura

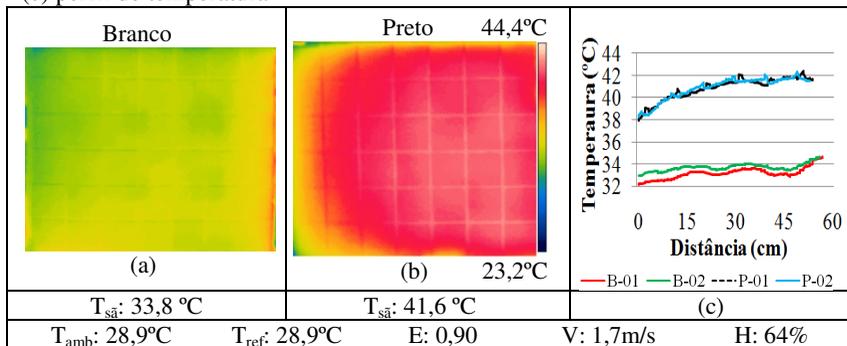
Figura 157: NPO, 16h30min: (a) revestimento branco; (b) revestimento preto e; (c) perfil de temperatura

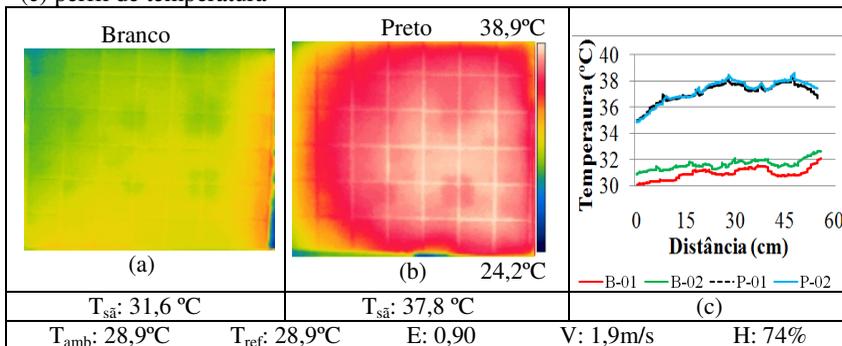
Figura 158: NPO, 17h00min: (a) revestimento branco; (b) revestimento preto e; (c) perfil de temperatura

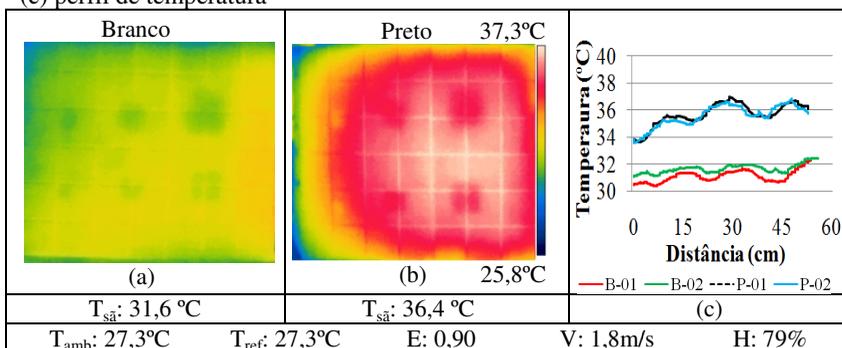
Figura 159: NPO, 17h30min: (a) revestimento branco; (b) revestimento preto e; (c) perfil de temperatura

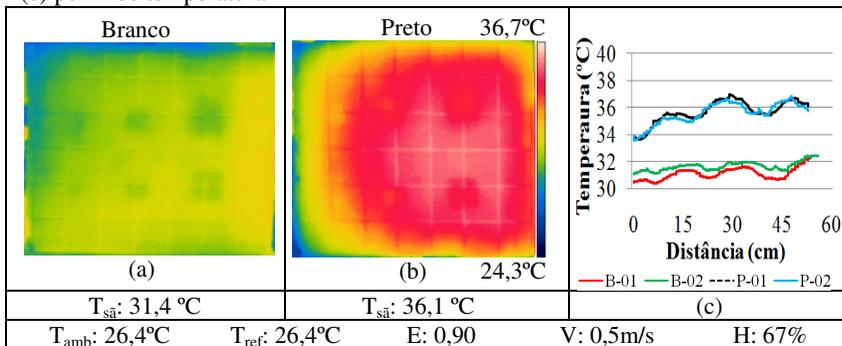
Figura 160: NPO, 18h00min: (a) revestimento branco; (b) revestimento preto e; (c) perfil de temperatura

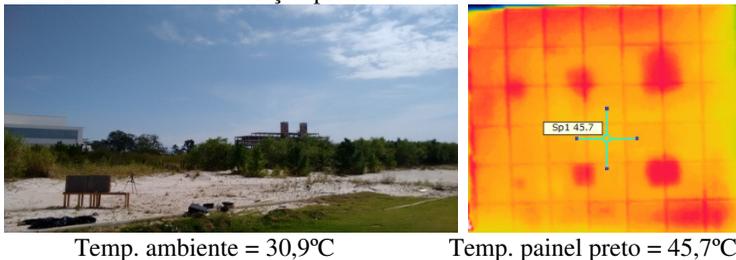
Figura 161 - 11h00min: Insolação plena

As condições do entorno sofreram variações importantes durante o ensaio, dificultando a interpretação de algumas imagens e mascarando defeitos. As Figura 161 e Figura 164 apresentam as condições de insolação entre as 11h00min e 12h30min. De uma maneira geral, nota-se que, sempre que há uma variação das condições do entorno, seja a temperatura ambiente ou a intensidade da radiação, a visualização do defeito sofre influência. Embora tenha havido um acréscimo da temperatura ambiente no intervalo entre 11h00min e 11h30min, percebe-se que o painel resfriou de 45,7°C para 41,1°C, apenas pela variação da insolação, que era plena e passou a ser nublado.

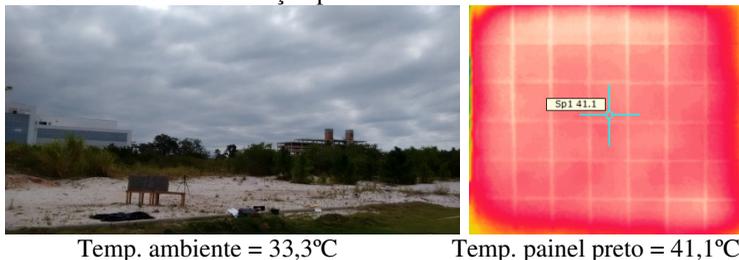
Figura 162 - 11h30min: Insolação parcial

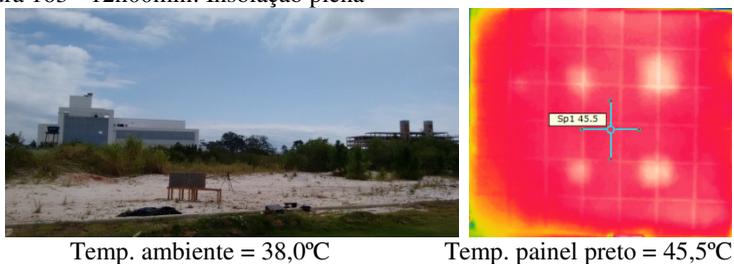
Figura 163 - 12h00min: Insolação plena

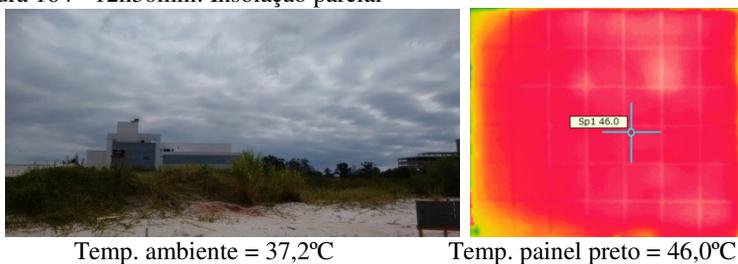
Figura 164 - 12h30min: Insolação parcial

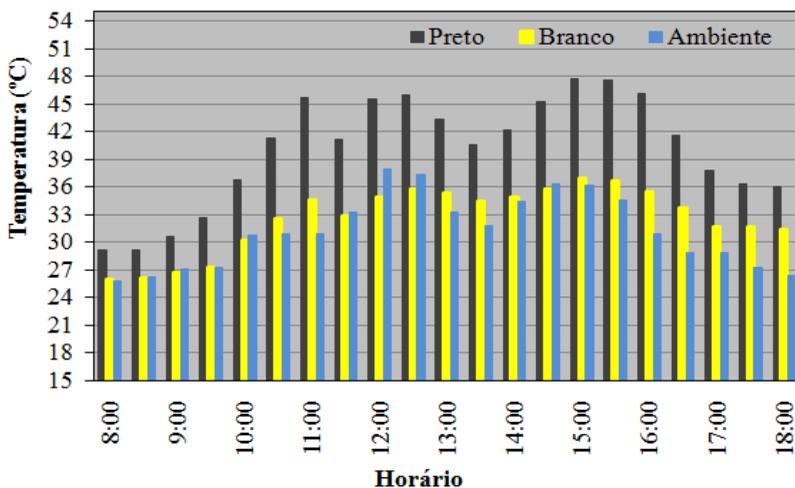
Essas constatações revelam o quanto as condições do entorno influenciam no resultado das análises, podendo levar a diagnósticos totalmente errados. As Figura 165 e Figura 168 apresentam a evolução do aquecimento dos painéis e visualização dos defeitos durante o ensaio.

Figura 165: Evolução do aquecimento dos painéis ao longo do dia

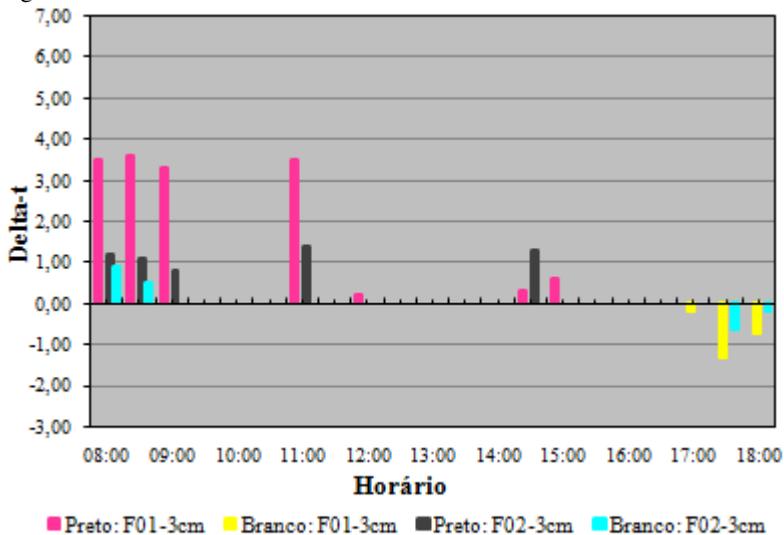
Figura 166:  $\Delta T$  – defeitos de 3cm

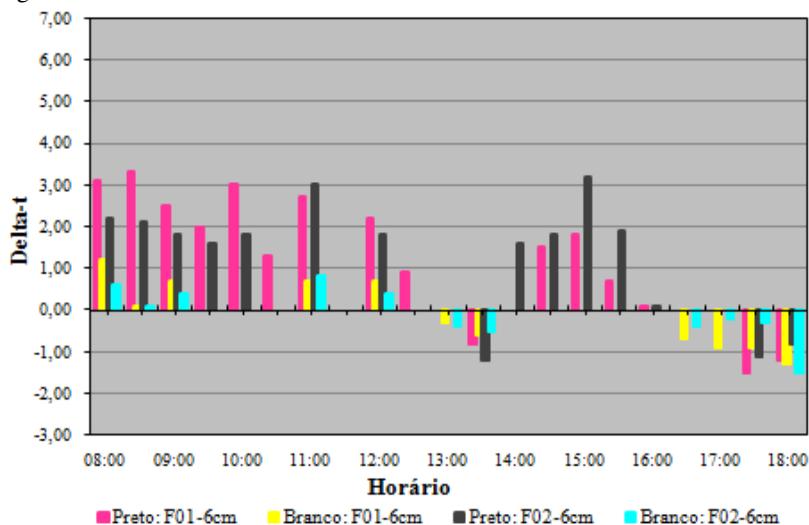
Figura 167: *Delta-T* – defeitos de 6cm

O comportamento das temperaturas nos defeitos também mostrou variações importantes ao longo do ensaio. Analisando as Figura 167 e Figura 168, percebe-se que entre 13h00min e 13h30min, os defeitos apresentaram temperaturas inferiores à região sã dos painéis, isso pode ser justificado em função da queda de temperatura que houve nesse período. A partir do momento em que a temperatura voltou a subir, os defeitos apareceram como regiões quentes.

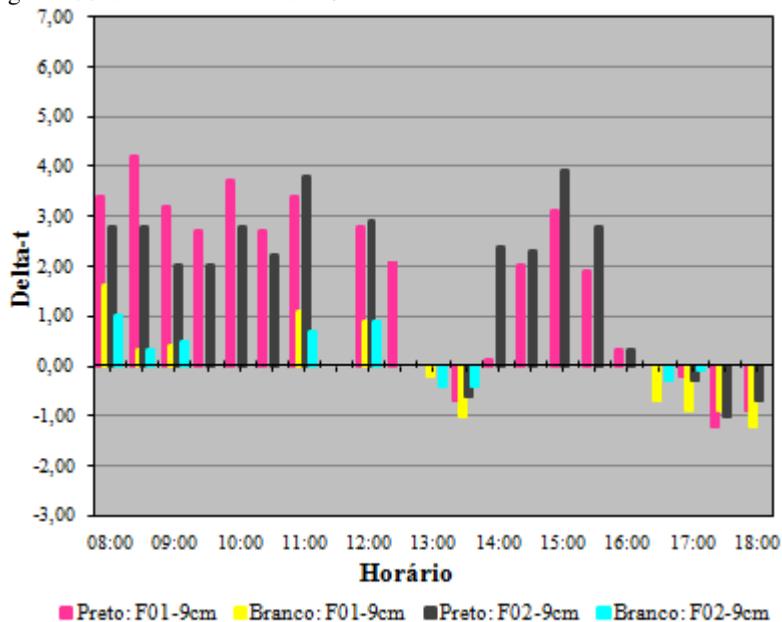
Figura 168: *Delta-T* – defeitos de 9cm

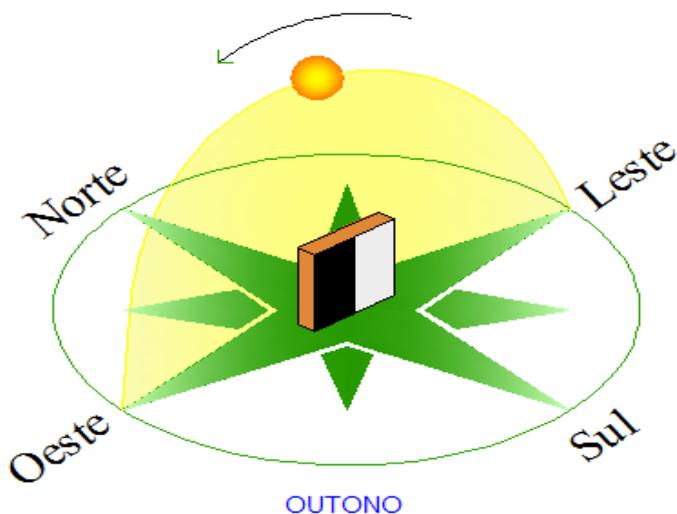
Figura 169 – Esquema de ensaio

A Figura 169 representa o esquema de ensaio realizado, onde os painéis foram posicionados com a face revestida para o sul, sendo que o painel branco ficou à direita e o preto à esquerda.

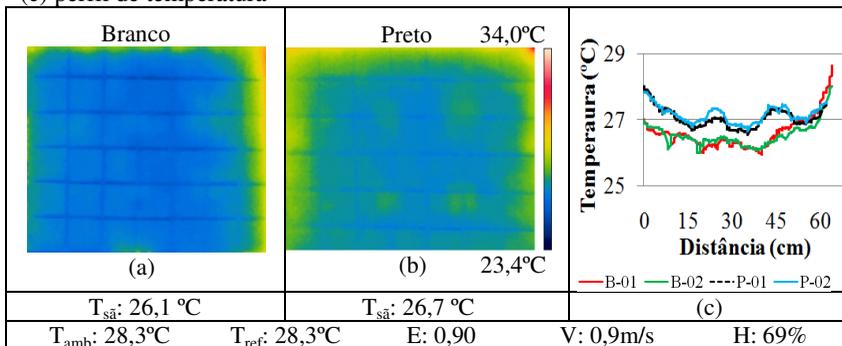
Figura 170: SPO, 08h00min: (a) revestimento branco; (b) revestimento preto e; (c) perfil de temperatura

As Figura 170 a Figura 177 apresentam os termogramas registrados ao longo do ensaio. Embora a posição do painel branco estivesse mais favorável no período matutino, percebe-se que o preto ganhou calor mais rapidamente, viabilizando a detecção dos defeitos.

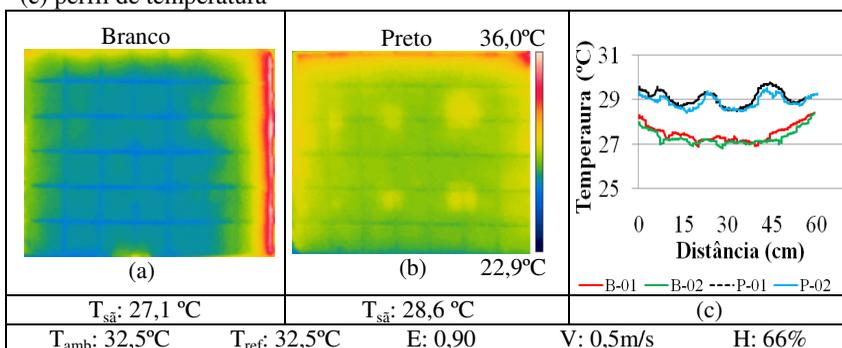
Figura 171: SPO, 08h30min: (a) revestimento branco; (b) revestimento preto e; (c) perfil de temperatura

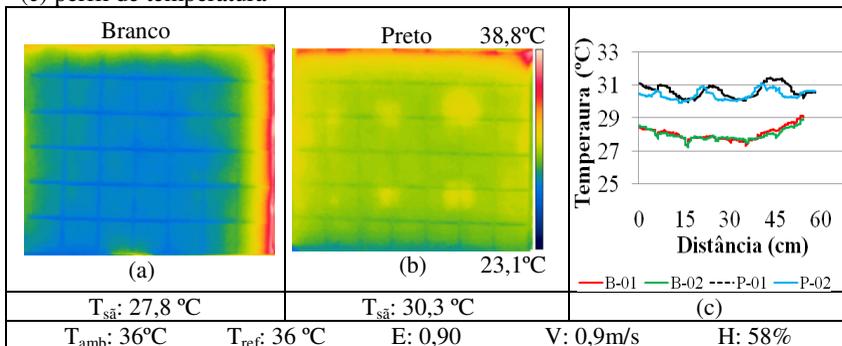
Figura 172: SPO, 09h00min: (a) revestimento branco; (b) revestimento preto e; (c) perfil de temperatura

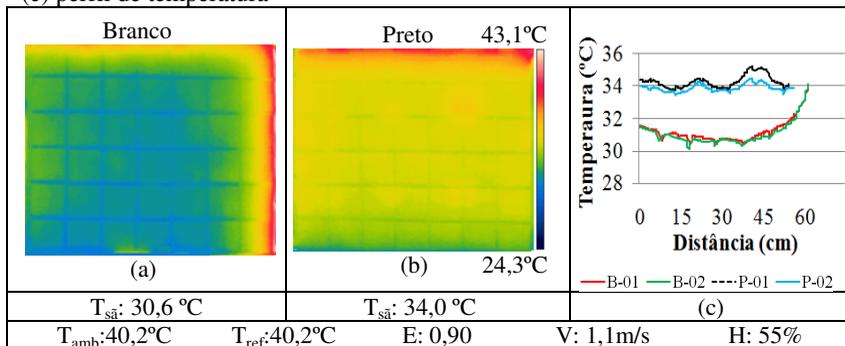
Figura 173: SPO, 09h30min: (a) revestimento branco; (b) revestimento preto e; (c) perfil de temperatura

Entre 09h30min e 16h00min os painéis entraram em equilíbrio térmico e nenhuma falha foi registrada, portanto, as imagens não estão apresentadas.

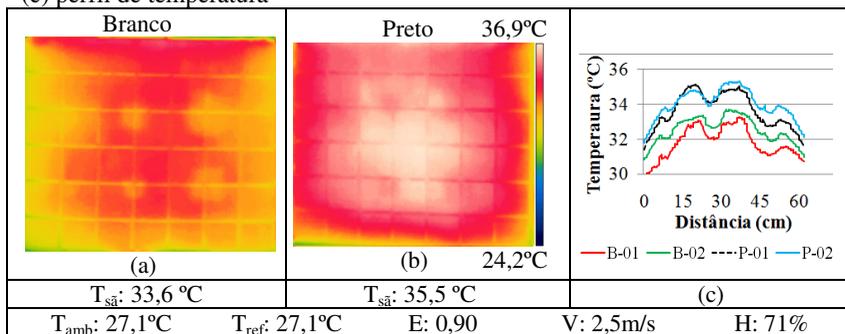
Figura 174: SPO, 16h30min: (a) revestimento branco; (b) revestimento preto e; (c) perfil de temperatura

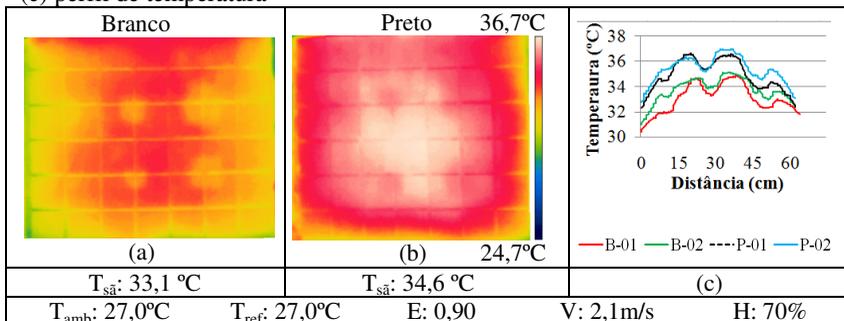
Figura 175: SPO, 17h00min: (a) revestimento branco; (b) revestimento preto e; (c) perfil de temperatura

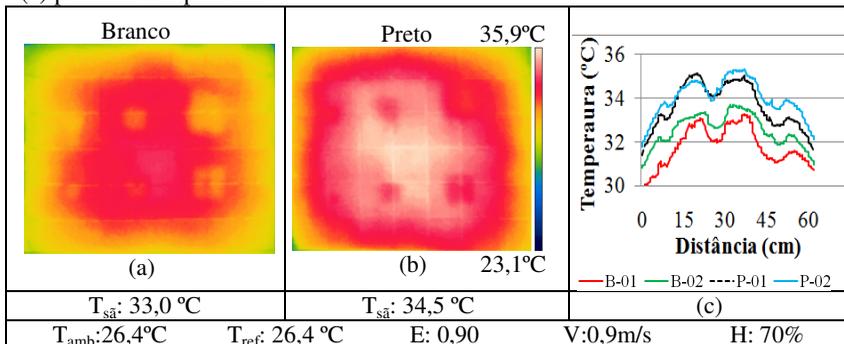
Figura 176: SPO, 17h30min: (a) revestimento branco; (b) revestimento preto e; (c) perfil de temperatura

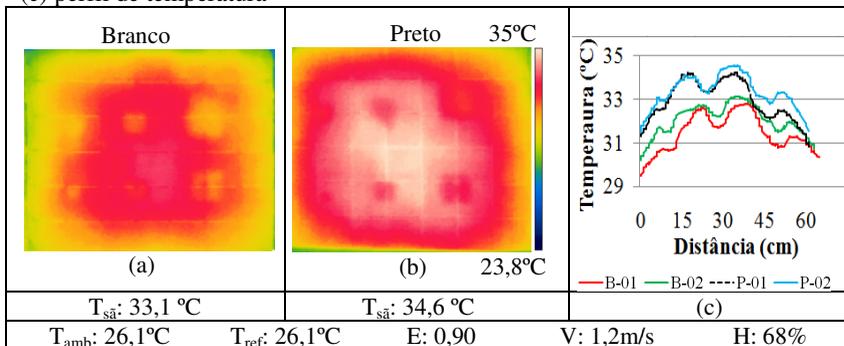
Figura 177: SPO, 18h00min: (a) revestimento branco; (b) revestimento preto e; (c) perfil de temperatura

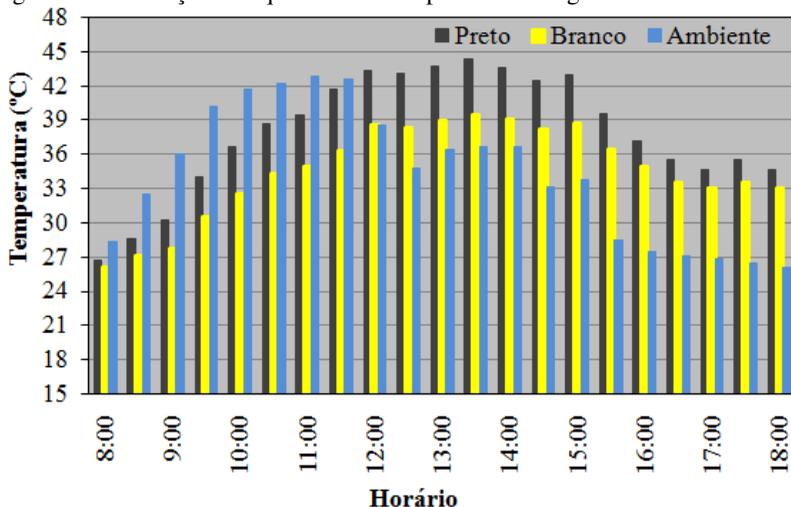
Analisando a Tabela 14, nota-se que a temperatura ambiente foi crescente até as 11h30min, atingindo 42°C, e após isso foi caindo gradativamente até as 18h00min.

Figura 178: Evolução do aquecimento dos painéis ao longo do dia

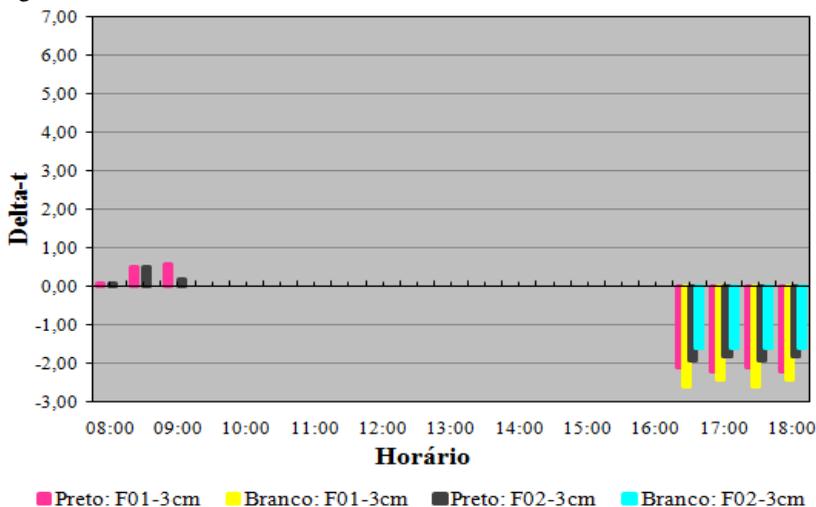
Figura 179: *Delta-T* – defeitos de 3cm

O  $\Delta T$  para o defeito de 3cm no período entre 08h00min e 09h00min foi em média  $+0,4^{\circ}\text{C}$ , e percebe-se que esse valor já foi suficiente para visualizá-lo. No final da tarde, esse valor foi muito maior, em média de  $-2,0^{\circ}\text{C}$ , porém, novamente, em função do resfriamento das peças ocorrer primeiramente nas bordas, a delimitação do contorno da falha ficou prejudicada.

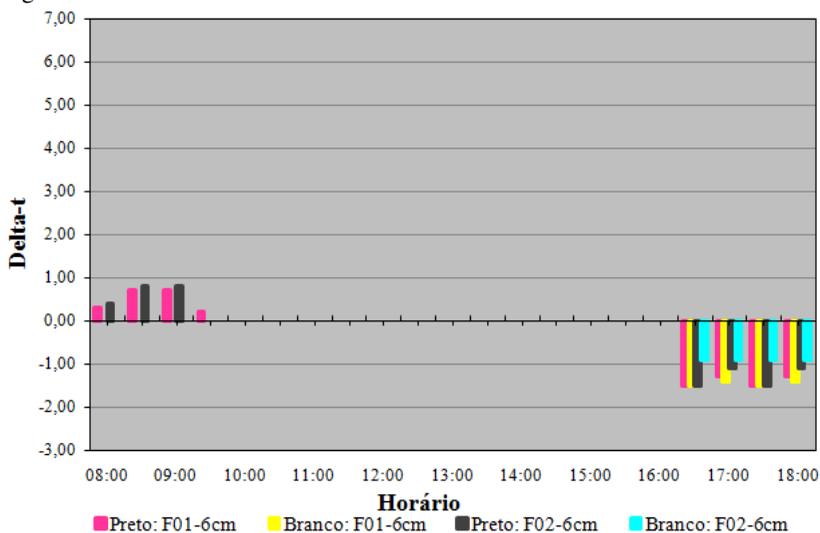
Figura 180:  $\Delta T$  – defeitos de 6cm

Para as falhas de 6 e 9cm, cujos  $\Delta T$ s estão apresentados nas Figura 181, percebe-se que no painel branco elas somente foram detectadas a partir das 16h30min. No entanto, a partir desse momento, os valores foram semelhantes para ambas as cores.

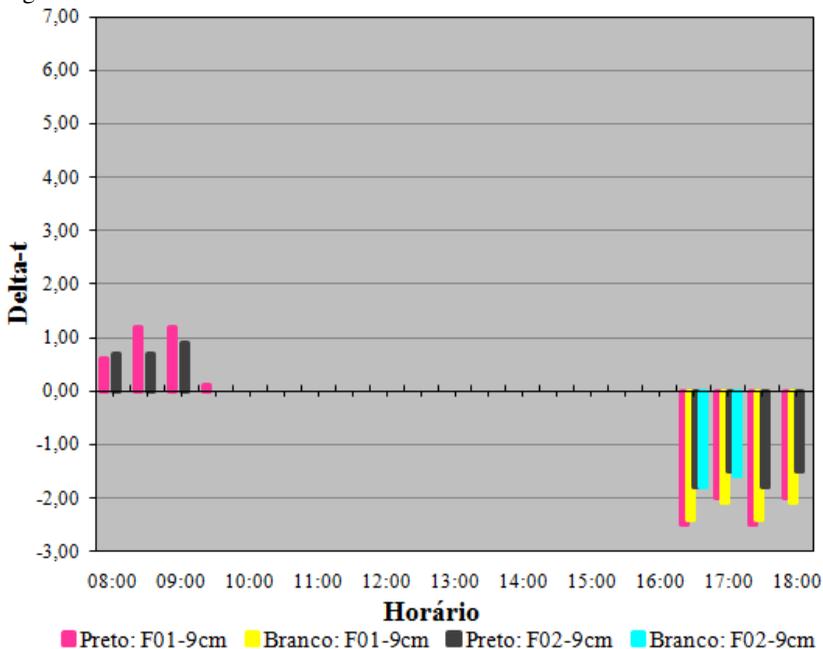
Figura 181: *Delta-T* – defeitos de 9cm
