**SISTEMAS DE FACHADA: UMA ANÁLISE DOS CUSTOS DE MANUTENÇÃO DE
EDIFÍCIOS LOCALIZADOS NA UNIVERSIDADE FEDERAL DE SANTA
CATARINA**

Trabalho de Conclusão de Curso apresentado ao
Curso de Engenharia Civil da Universidade
Federal de Santa Catarina, como requisito parcial
para obtenção do grau de Engenheiro Civil.

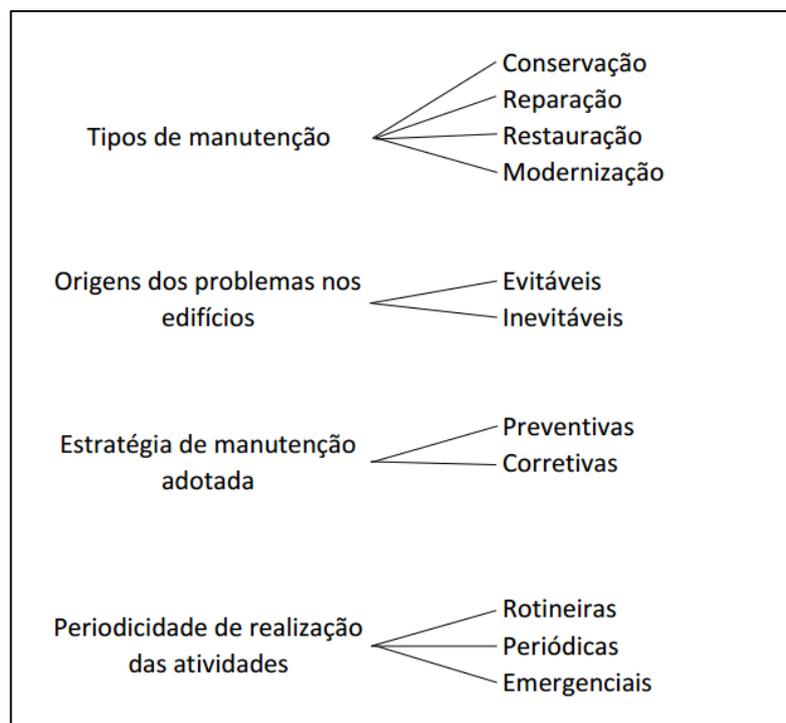
Figura 1 - Classificação da Manutenção de Edifícios.

Segundo Bonin (1988), a manutenção de edifícios constitui-se como um assunto que envolve múltiplos aspectos, por isso ela pode ser classificada de diversas maneiras, conforme pode ser visto na Figura 1.

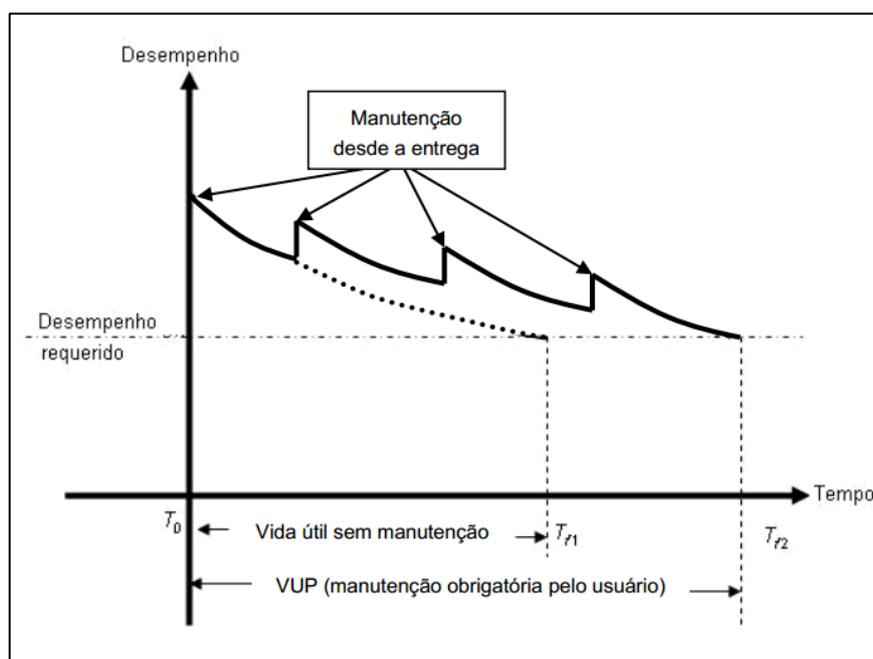
Figura 2 - Recuperação do desempenho por ações de manutenção.

Para Lichtenstein (1985), a manutenção está intrinsecamente relacionada ao desempenho dos componentes, conforme é representado na Figura 2. Ao longo do tempo, as partes da edificação, e por consequência o seu todo, apresentam uma natural queda de desempenho, cujo comportamento varia conforme as características dos componentes e a sua interação com o meio. Caso se considere um patamar requerido mínimo de desempenho, abaixo do qual o edifício não mais cumprirá de forma adequada as suas funções, deve-se então evitar que a deterioração natural provoque uma queda suficiente para atingir esse nível mínimo por meio de manutenções preventivas. Contudo, há ocasiões que a edificação atinge ou ultrapassa esse patamar mínimo. Nesses casos são realizadas intervenções de recuperação (ou manutenção corretiva) para retomar o desempenho a um patamar aceitável.

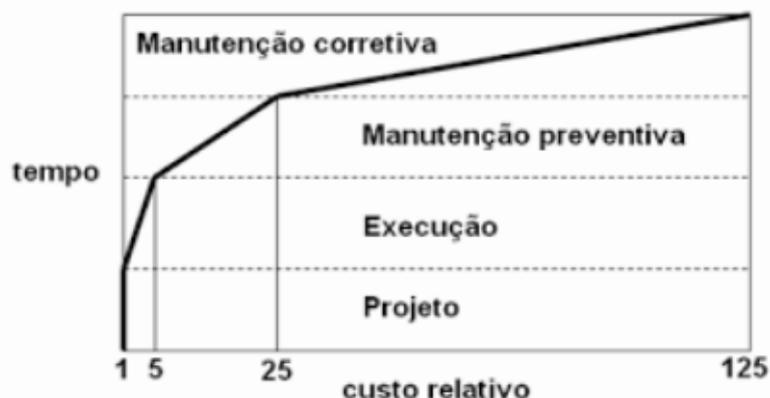
Figura 3 - Evolução dos custos pela fase de intervenção (Regra de Sitter).

Do ponto de vista econômico, Helene (1997) salienta que os custos de intervenção, para atingir um certo nível de durabilidade e proteção, crescem exponencialmente quanto mais tarde for essa intervenção. Já a evolução desse custo pode ser comparada a de uma progressão geométrica de razão 5, conhecida por “Lei dos 5” ou “regra de Sitter”, representada na Figura 3 abaixo, que mostra a evolução dos custos em função da fase da vida da estrutura em que a intervenção seja feita.

Observa-se por meio da figura acima que quando a falha é corrigida nas fases iniciais de projeto e até na execução, os custos são relativamente menores. A partir da fase do pós-ocupação, que compreende a manutenção preventiva e corretiva, o custo da solução de um problema pode se tornar 25 e 125 vezes mais caro, respectivamente, do que se tivesse sido prevista em projeto. Ainda, cabe destacar o menor custo da manutenção preventiva em relação à manutenção corretiva, justamente por esta envolver atividades como diagnóstico, remoção e/ou proteção dos usuários, escoramentos, demolições, reconstruções e perdas (HELENE, 1997).

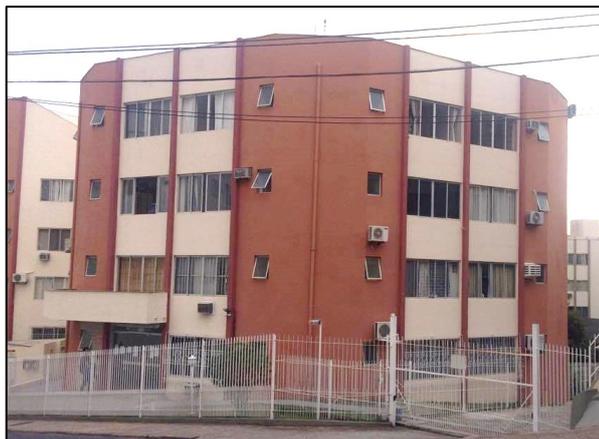
Figura 4 - Exemplo de fachada em alvenaria argamassada com pintura.

Segundo Silva (2004), o Brasil tradicionalmente trabalha com fachada convencional (alvenaria com revestimento em argamassa e pintura). Entretanto, a execução de fachadas com outros sistemas, como alvenaria aparente (Figura 5) e cerâmica (Figura 6) são exemplos de algumas das outras alternativas disponíveis no mercado.

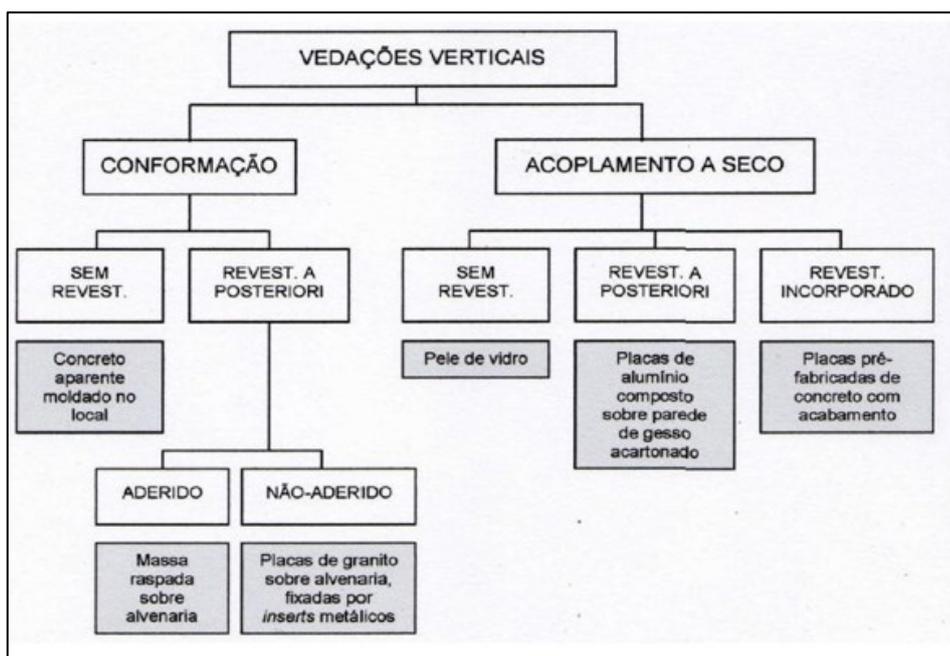
Figura 7 - Tipologias de vedações verticais sob o ponto de vista construtivo.

Assim, pode-se organizar os tipos de vedações verticais, e consequentemente de fachadas, pela combinação das duas classificações acima comentadas seguidas de alguns exemplos conforme é apresentado na Figura 7:

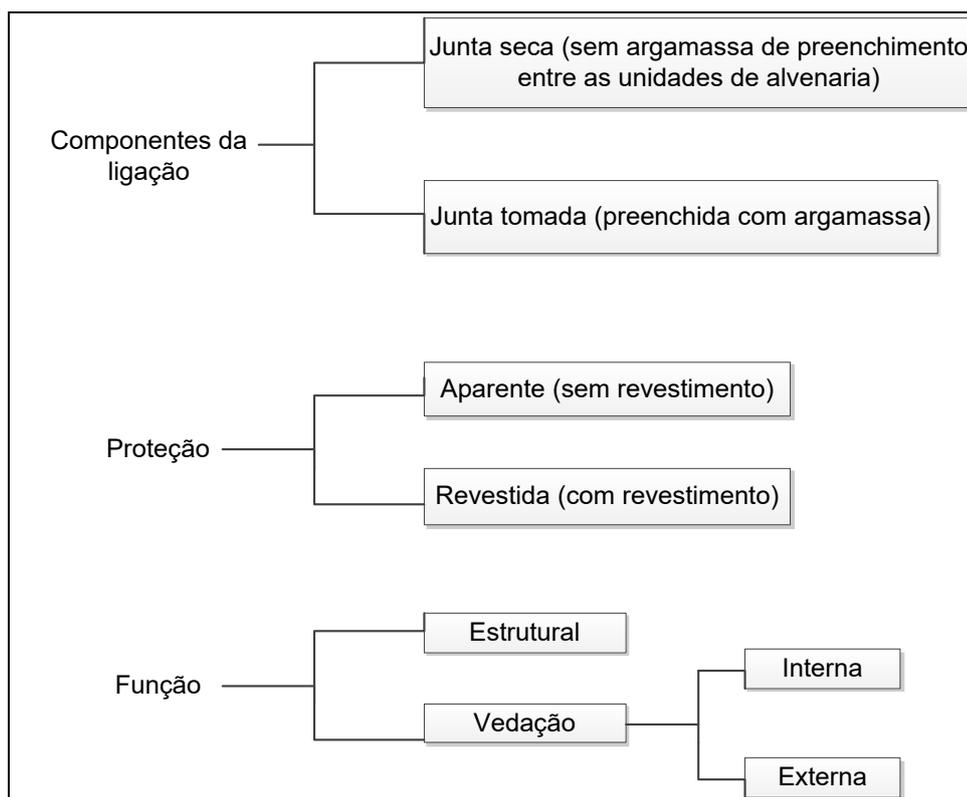
Figura 8 - Classificações da alvenaria de fachada.

Sabbattini et al. (1988) ainda apresenta classificações quanto aos componentes da ligação, de proteção e função, conforme consta na Figura 8:

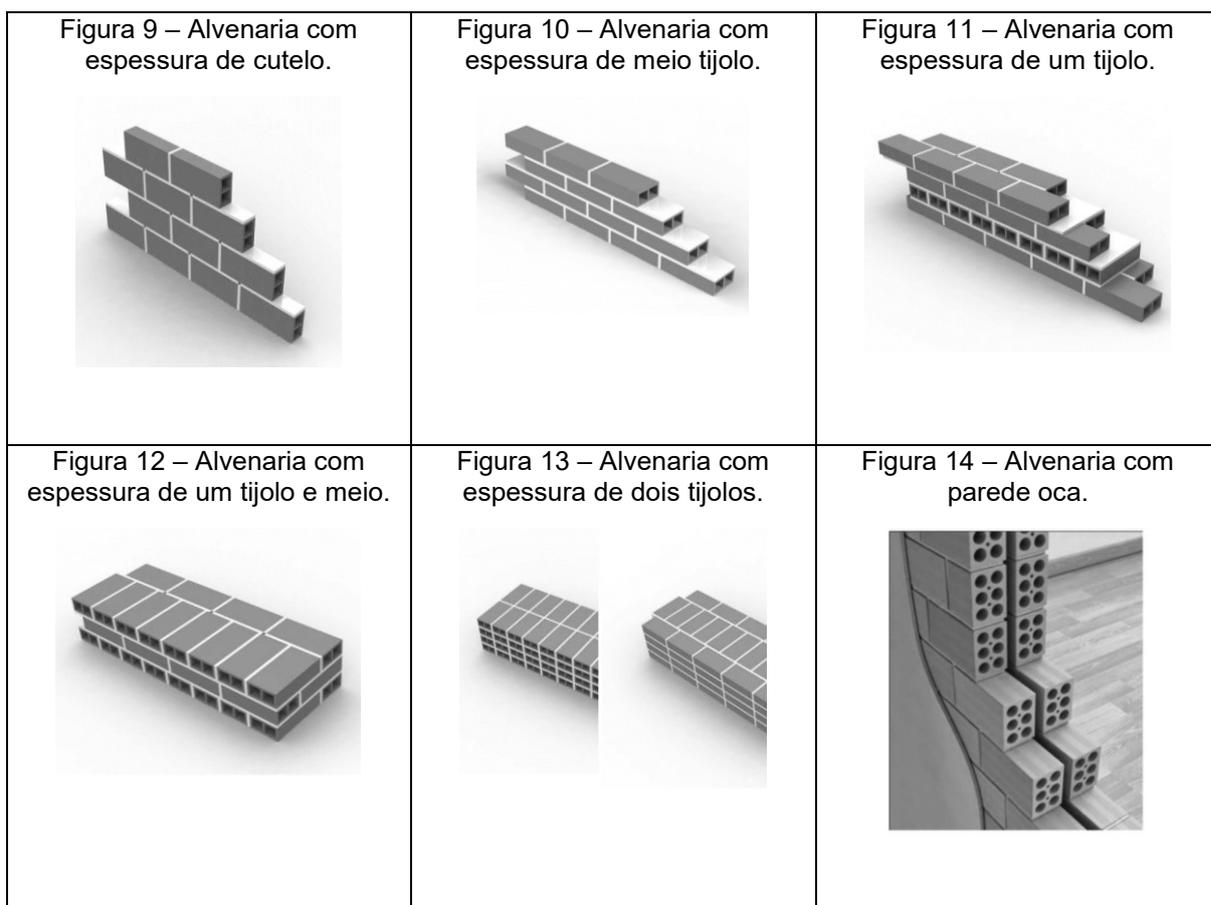
E, por fim, Marinoski (2011) traz a classificação quanto a espessura ou forma de colocação das alvenarias, o que influencia, por exemplo, no isolamento acústico e no consumo de material:

- De cutelo (Figura 9)
- De meio tijolo (Figura 10)
- De um tijolo (Figura 11)
- De um tijolo e meio (Figura 12)
- De dois tijolos (Figura 13)
- Parede oca (Figura 14)

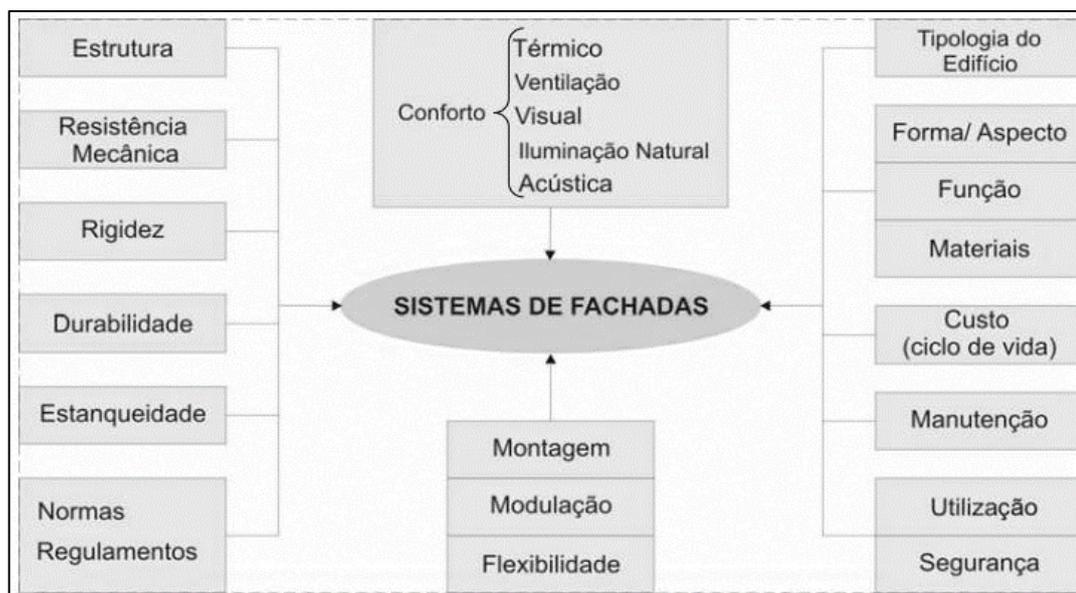
Figura 15 - Parâmetros e aspectos que devem ser considerados na concepção de uma fachada.

Além de compreender todos os conceitos apresentados relacionados a fachadas, o atendimento a requisitos e aspectos primordiais revelam-se como fatores importantes para o projeto de fachada de qualquer edifício (SACHT, 2010), conforme é representado na Figura 15:

Essa esquematização mostra a amplitude da concepção de fachada, que vai muito além do quesito estético, para atender características de conforto e segurança ao usuário, desempenho estrutural, custos de execução, dentre outros. Além disso, Sacht (2010) expõe a importância do foco à execução. O projeto de fachadas, além de apresentar plantas e desenhos com detalhes construtivos, descreve como o revestimento deve ser realizado. Isso se justifica, uma vez que grande parte das patologias que atinge as fachadas decorre de falhas durante a execução. Assim, o primeiro objetivo é oferecer todo o detalhamento construtivo necessário para que as decisões sejam planejadas, em vez de serem tomadas no canteiro (NAKAMURA, 2004).

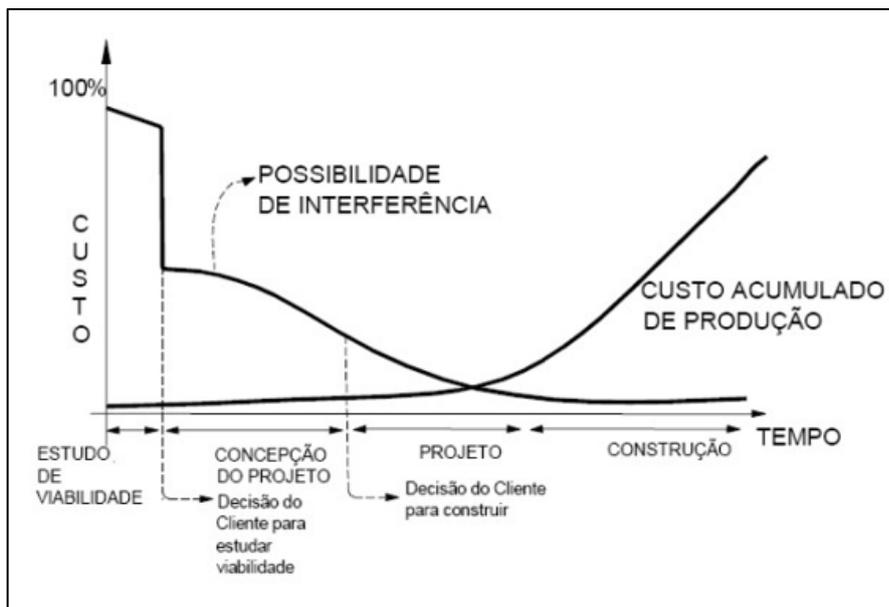
Figura 16 - A chance de reduzir o custo de falhas do edifício conforme o avanço do empreendimento.

A busca da eliminação das falhas se justifica porque elas geram custos adicionais nas fases de execução ou de manutenção do edifício, que poderiam ser reduzidos ou eliminados se tais falhas fossem detectadas na fase de elaboração dos projetos, como mostra a Figura 16.

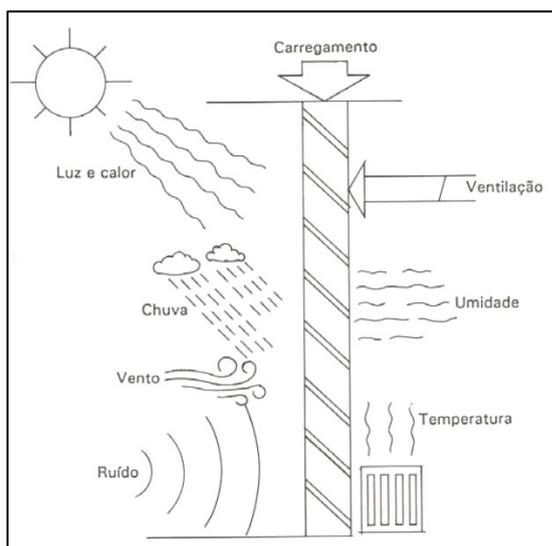
Figura 17 - Alguns elementos atuantes nas fachadas das edificações.

Quanto a manifestações adquiridas, é importante salientar que as superfícies das edificações estão sujeitas a diversos tipos de pressão (estáticas e dinâmicas), o que favorece o surgimento de patologias. A figura 17 representa os elementos atuantes nas fachadas dos edifícios.

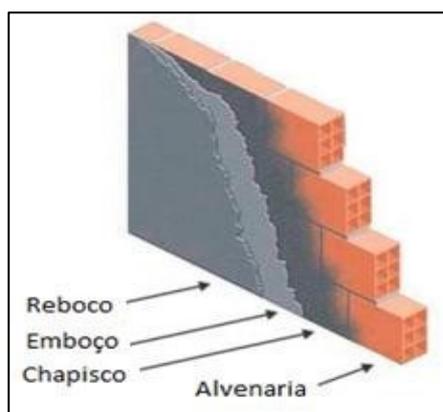
Figura 18 - Camadas do sistema de fachada convencional.

A fachada convencional compreende a alvenaria de bloco ou tijolo cerâmico com revestimento de argamassa e com acabamento em pintura, que já foi abordada totalmente no subcapítulo 2.2.5. De modo geral, ela apresenta os materiais indicados na Figura 18 abaixo:

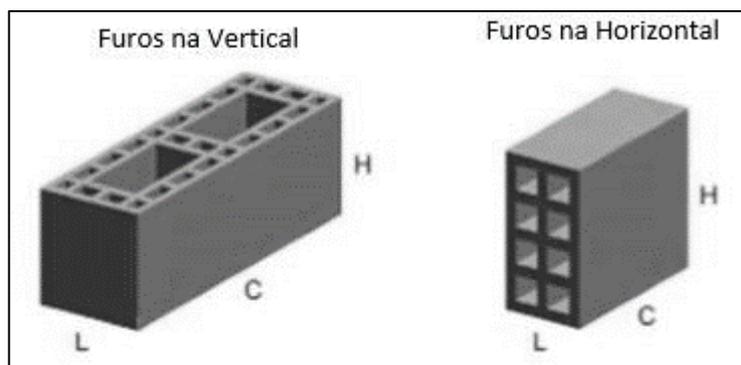
Figura 19 - Representação dos blocos cerâmicos de vedação.

Consideram-se dois tipos de tijolo quanto ao direcionamento de seus furos prismáticos, conforme ilustrado na Figura 19.

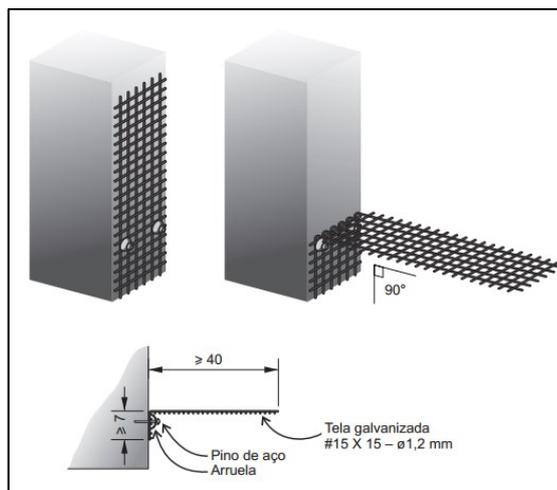
Figura 20 - Fixação entre alvenaria e pilar com o emprego de tela metálica galvanizada.

A tela metálica galvanizada, Figura 20, é utilizada na interface alvenaria-pilar a fim de aumentar a aderência entre esses dois elementos e, assim, prevenir futuros destacamentos. Pode ser aplicada a cada duas fiadas e fixadas no concreto com pinos metálicos. As telas devem atender às especificações da norma NBR 10119 (THOMAZ, FILHO, *et al.*, 2009).

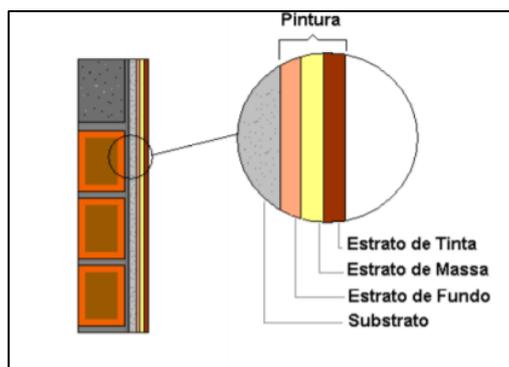
Figura 21 - Acabamento em pintura.

Segundo o mesmo autor, o sistema de pintura é composto basicamente por substrato, fundos, líquidos, preparadores de parede, massas e, por fim, o acabamento em tinta. Essa composição (Figura 21) em fachada de edifícios, contudo, não possui o estrato de massa, também chamado de massa corrida ou massa PVA, uma vez que ela não é muito resistente à umidade. Contudo, a massa acrílica, ao contrário da PVA, pode ser usada.

- O substrato, nessa ocasião, é a parede constituída por material inorgânico, não-metálico, sobre os quais o revestimento é aplicado (NBR 13529, 1995);
- O fundo, ou mais conhecido comercialmente como selador, é a camada que fica entre o substrato e a tinta de acabamento, cuja função é uniformizar a absorção, otimizar a aderência e reduzir o consumo de tinta;
- O fundo preparador de parede, comumente usado em manutenção de pintura deteriorada, é o elemento que promove a coesão de partículas soltas de substratos degradados, pouco firmes ou coesos;
- O acabamento em tinta é a parte mais externa, que confere cor, brilho, textura, além de possuir propriedades de resistência;

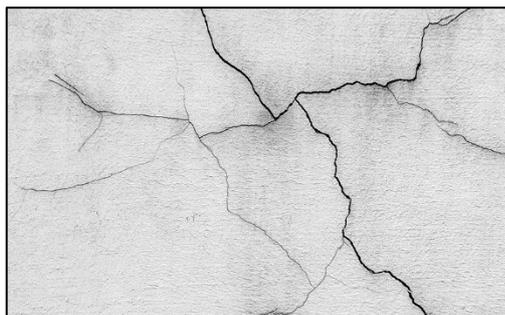
Figura 22 - Fissura mapeada na argamassa.

Considerando-se que não haja fissuração da base (alvenaria) ou movimentação da estrutura, as “fissuras mapeadas” são as mais frequentes (THOMAZ, 1989). Elas são chamadas assim devido ao desenho de “mapa” que formam. Além disso, são frequentemente superficiais e podem ser fruto da retração da argamassa com muitos finos ou ainda com excesso de cimento, tornando a argamassa muito rígida, o que levará à fissuração (CARASEK, 2007). Segundo Leal (2002), outro fator que pode gerar esse tipo de fissura é a condição climática, uma vez que a aplicação em dia de calor excessivo ou de baixa umidade relativa pode gerar uma precoce desidratação da argamassa, e conseqüentemente fissuras. Na Figura 22, é mostrado um exemplo de fissura no revestimento em argamassa.

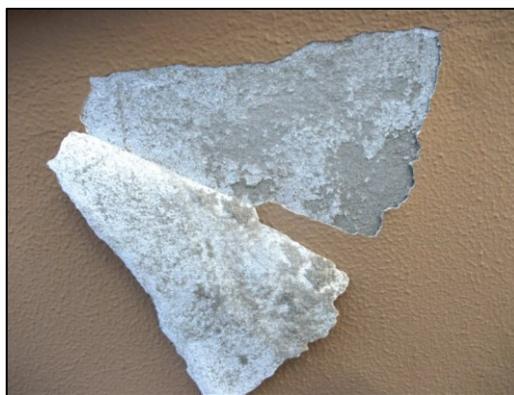
Figura 23 - Descascamento do sistema de pintura

O descascamento é caracterizado pelo desprendimento da película de tinta sobre o substrato. É causado geralmente pelo excesso de pó na superfície antes da execução da pintura (POLITO, 2006). Esse pó pode ser decorrente de uma superfície de reboco mal preparada ou repintura sobre camada muito antiga de tinta calcinada ou mesmo a pintura sobre caiação. A aplicação de tinta pouco diluída diretamente no reboco também pode gerar esse tipo de problema. Na Figura 23, é mostrado um exemplo de descascamento em pintura.

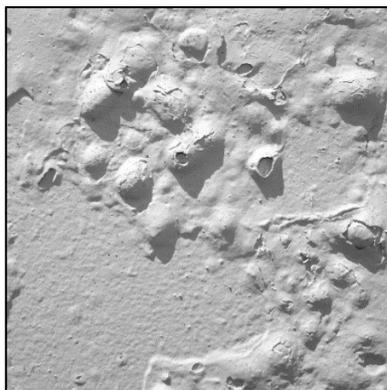
Figura 24 - Bolhas no sistema de pintura.

O empolamento, exemplificado na Figura 24, é caracterizado pela presença de bolhas no revestimento de pintura. A sua ocorrência deve-se à presença de excesso de umidade na base (como revestimento de argamassa), oriunda de infiltrações causadas por defeitos da construção ou por tempo insuficiente entre demãos (MILITO, 2009).

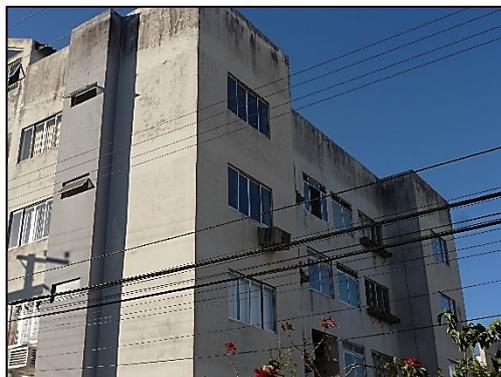
Figura 25 - Mofo em pintura.

Essas manchas, também chamadas de mofo, decorrem dos produtos metabólicos de microorganismos, que utilizam o substrato como seu alimento. Dentre os microorganismos causadores desta degradação estão os fungos, algas e bactérias.

Desta maneira, ambientes úmidos, mal ventilados ou mal iluminados possuem uma maior propensão a serem afetados. Na Figura 25, é possível verificar o comprometimento estético causado por essas manchas.

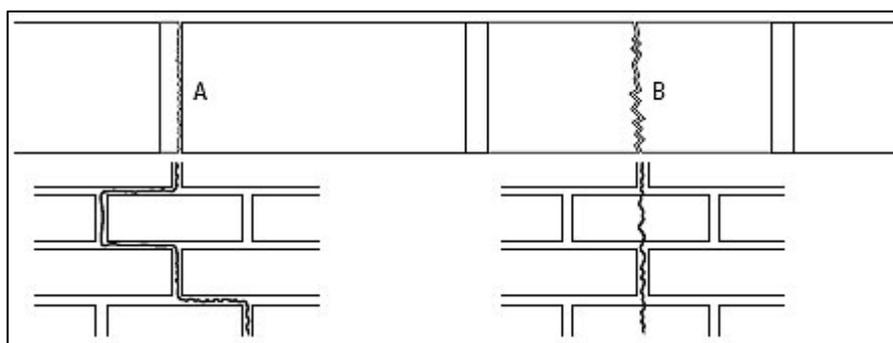
Figura 27 - Fissuras geométricas na argamassa de assentamento e no próprio bloco cerâmico.

Ainda segundo Thomaz (1989), a ocorrência de fissuras em alvenaria ocorre diante da pouca resistência à tração dos componentes da alvenaria e da argamassa de assentamento, podendo ser dividida em dois casos:

- As fissuras acompanham o contorno dos blocos: ocorre quando a resistência à tração dos componentes é superior à resistência à tração da argamassa ou à de aderência argamassa/blocos (Figura 27, A):
- As fissuras ocorrem diretamente na direção vertical, em cima de blocos e das juntas: ocorre quando a resistência à tração dos componentes é igual ou inferior à da argamassa (Figura 27, B):

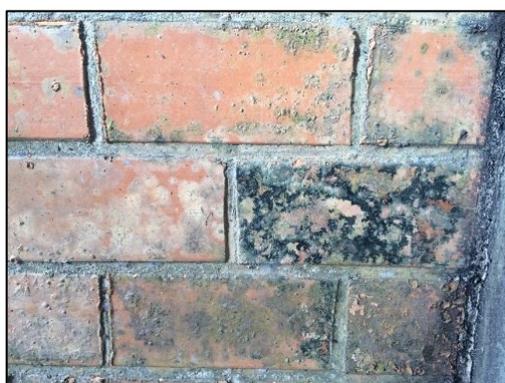
Figura 28 - Manchas causadas pela ação de microorganismos.

Da mesma forma que ocorre no revestimento em pintura, a deterioração da alvenaria por processos biológicos ocorre quando fungos, algas ou bactérias utilizam o substrato como fonte de alimentação e, por conseguinte, excretam produtos de seu metabolismo, conforme é exemplificado na Figura 28.

Segundo Chaves (2009), o desenvolvimento desses microorganismos se dá essencialmente pela presença de água, pouca ventilação e pouca radiação solar. Assim, ambientes constantemente úmidos possuem uma maior propensão a serem afetados. A partir do momento em que fungos, bactérias, e algas conseguem se estabelecer e se desenvolver sobre uma superfície, esses passam a constituir uma comunidade. As excreções provenientes desses organismos formam uma película, provocando manchamento superficiais e, em casos mais avançados, até deterioração do bloco cerâmico.

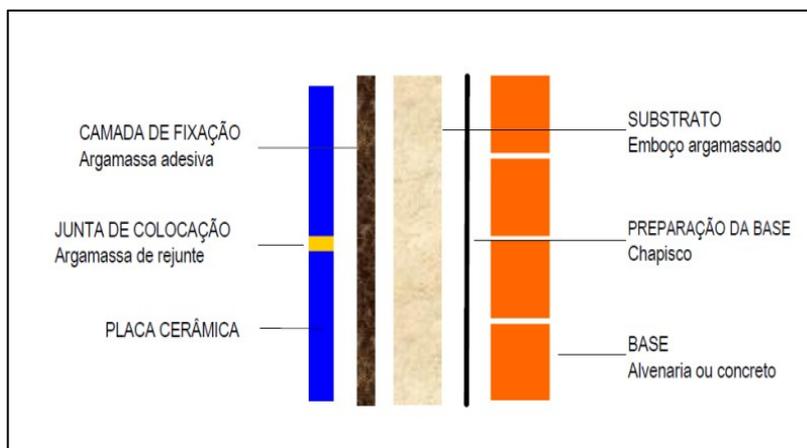
Figura 29 - Composição do revestimento cerâmico de fachada.

A NBR 13816 (1997) define revestimento cerâmico como sendo o conjunto formado pelas placas cerâmicas, pela argamassa de assentamento, pelo rejunte e pela junta de dilatação, cujas funções em relação à fachada são as mesmas de todo revestimento. Os revestimentos cerâmicos geralmente trabalham completamente aderidos sobre bases e substratos que lhe servem de suporte e, por isso, podem ser denominados de aderidos, composto por alvenaria de vedação, argamassa de assentamento, emboço, argamassa colante, a peça cerâmica e o rejunte, conforme é ilustrado na Figura 29. Os três primeiros elementos apresentam propriedades e especificações já abordados. A seguir serão apresentados os outros elementos.

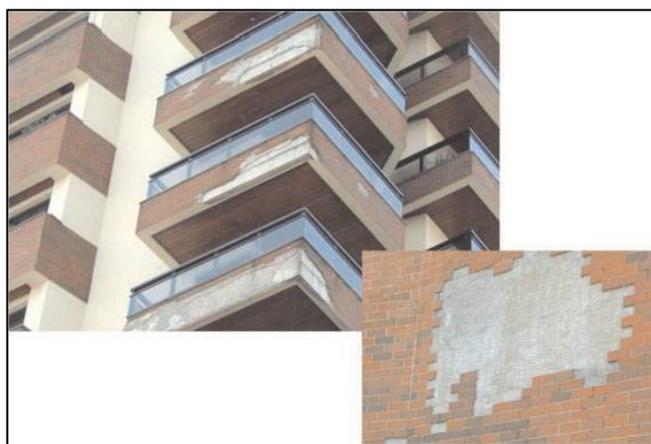
Figura 30 - Destacamento de peças cerâmicas em fachada.

O destacamento é caracterizado pela perda de aderência das cerâmicas no substrato (emboço) ou na argamassa colante. Ele ocorre quando as tensões surgidas no revestimento cerâmico ultrapassam a capacidade de aderência das ligações entre a placa cerâmica e a argamassa colante e/ou emboço. Essa manifestação patológica, por envolver riscos à segurança dos usuários e os custos de reparo, é considerada bastante séria (BAUER, 2008).

Ainda segundo o mesmo autor, o destacamento geralmente ocorre nos primeiros e últimos andares do edifício devido ao maior nível de tensões observados nesses locais. As causas desses problemas podem ser:

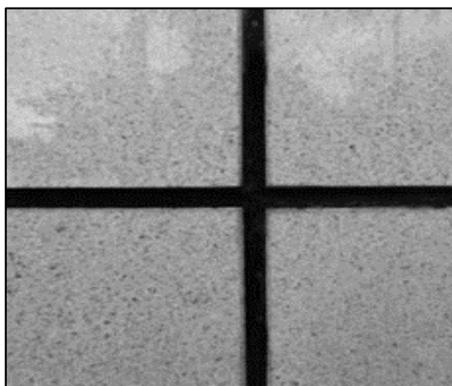
Figura 31 - Proliferação de fungos na argamassa de rejunte

A proliferação de fungos e algas na argamassa de rejunte, mostrado na Figura 31, decorre da porosidade elevada e ausência de agentes resistentes a esses microorganismos. Logo, a fachada pode ficar com a estética comprometida, sendo necessária manutenção periódica.

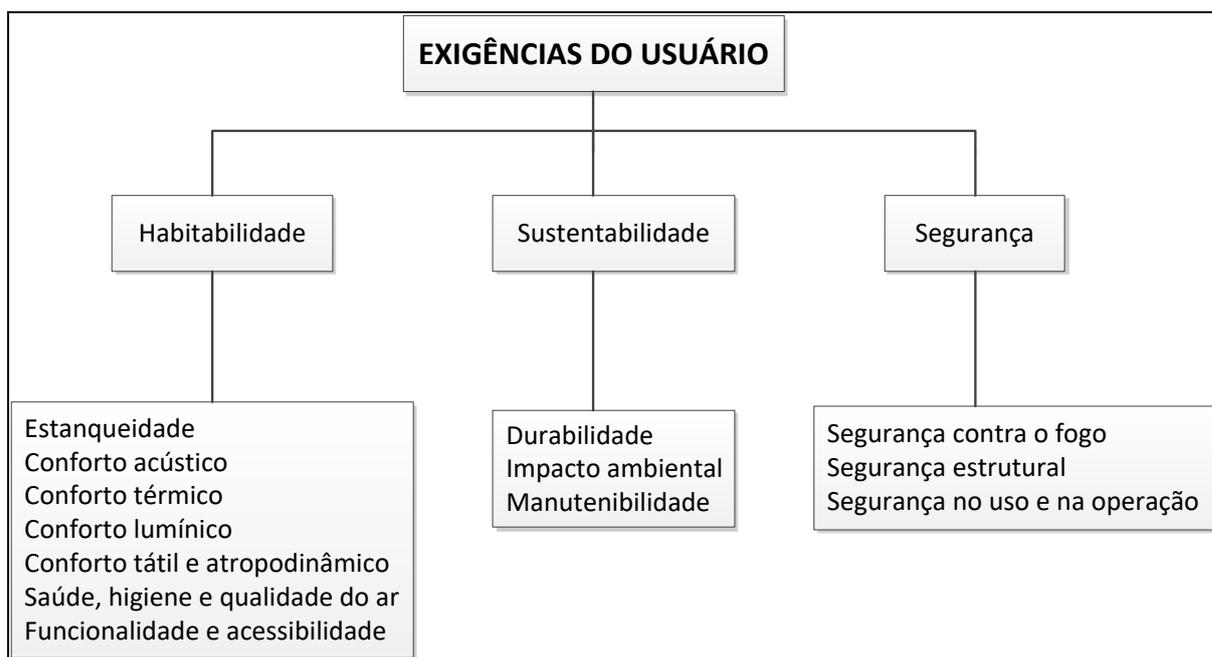
Figura 32 - Exigências do usuário segundo a NBR 15575-1.

As exigências dos usuários, descritas pela NBR 15575-1 (2013), são apresentadas na Figura 32.

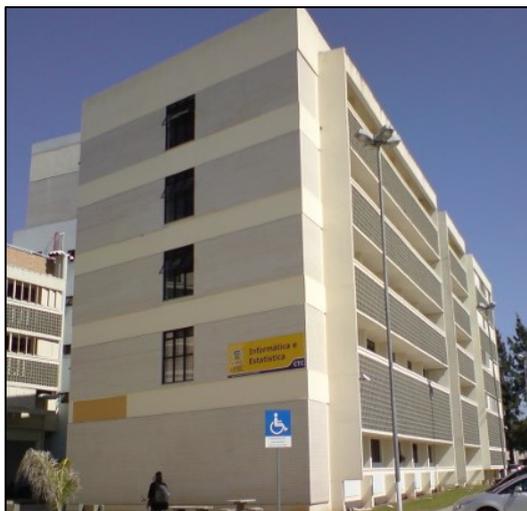
Figura 34 - Fachada convencional - UFSC.

Um exemplo de fachada convencional dos edifícios da UFSC pode ser verificado na Figura 34 abaixo:

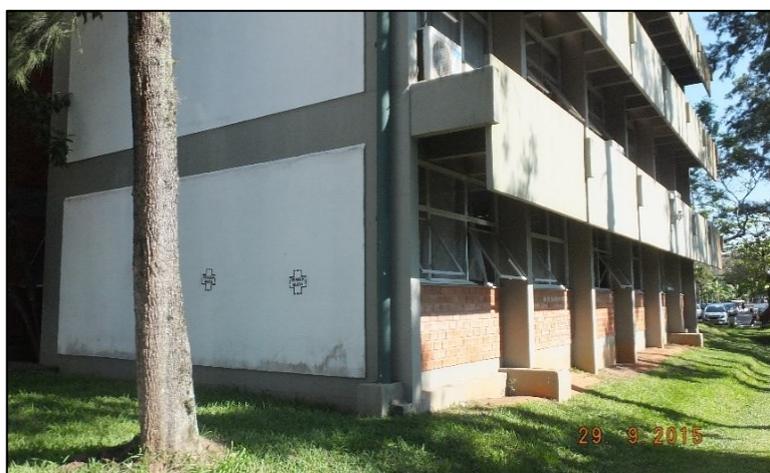
Figura 35 – Fachada convencional com alvenaria aparente - UFSC.

No caso de fachada convencional com alvenaria aparente dos edifícios da UFSC, cabe ressaltar que a alvenaria aparente é sumariamente em tijolo furado de 4 ou 6 furos, segundo o Departamento de Fiscalização de Obras (DFO) da UFSC. Entretanto, não possuem um padrão de dimensões, variando a largura de 6,5cm a 10cm. Ainda, possuem acabamento em verniz incolor à base de resina acrílica para garantir maior proteção.

Na Figura 35 é exemplificado um edifício da UFSC com sistema de fachada convencional com alvenaria aparente.

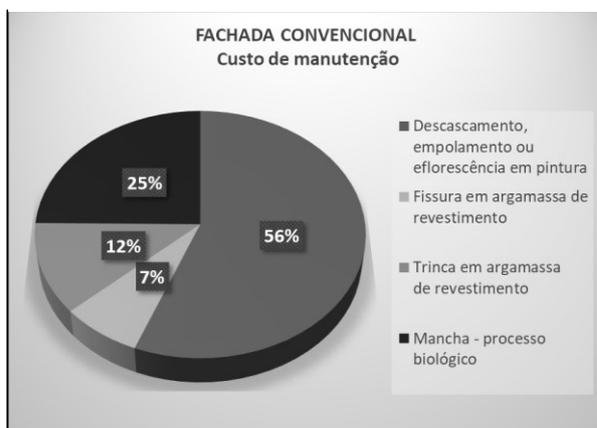
Figura 37 – Fachada convencional.

Já na Figura 37 e Figura 38 é mostrada a porcentagem dos custos totais dos quatro grupos de anomalias que incidiram nos dois sistemas de fachada ao longo dos 5 anos.

No caso dos edifícios com sistema de fachada convencional, nota-se a superioridade de custos com descascamento, empolamento e eflorescência, seguidas da mancha. Já no caso dos edifícios com sistema de fachada convencional com alvenaria aparente, os dois grupos de anomalias são predominantes, mas com os custos maiores para o tratamento de manchas.

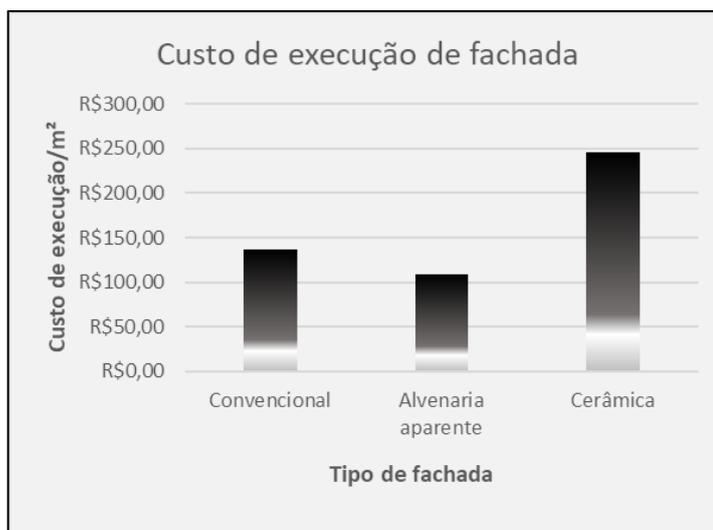
Figura 41 - Custo de execução dos tipos de fachada.

Na Figura 41, é visível o grande custo inicial de implantação da fachada de cerâmica, com R\$ 246,28/m² contra R\$136,80/m² da fachada convencional e R\$ 109,03/m² da fachada em alvenaria aparente.

Conclui-se que a execução de uma fachada em cerâmica possui um custo mais elevado perante às outras, confirmando as expectativas. A diferença torna-se mais evidente se analisada quanto à mão de obra e ao material. No Quadro 23 e Quadro 24, observa-se que, em relação à fachada convencional, a fachada em cerâmica possui um custo total unitário 80% mais alto, apesar de possuírem custo de mão de obra próximo, chegando perto dos R\$ 90,00. Já a diferença entre o custo de seus materiais chega aos 214%, sendo alavancada principalmente pelo revestimento cerâmico que, conforme pode ser visto no APÊNDICE C, custa em torno de R\$122,57, podendo variar conforme o tipo e a dimensão da peça cerâmica.
