UNIVERSIDADE FEDERAL DE SANTA CATARINA
CENTRO TECNOLÓGICO DE JOINVILLE
CURSO DE ENGENHARIA CIVIL DE INFRAESTRUTURA

PRINCIPAIS CAUSAS DE ATRASOS NA EXECUÇÃO DE OBRAS.
ESTUDO DE CASO: EDIFÍCIO DE USO MISTO EM JOINVILLE/SC

Trabalho apresentado como requisito para obtenção do título de bacharel no Curso de Graduação em Engenharia Civil de Infraestrutura. do Centro Tecnológico de Joinville da Universidade Federal de Santa Catarina.

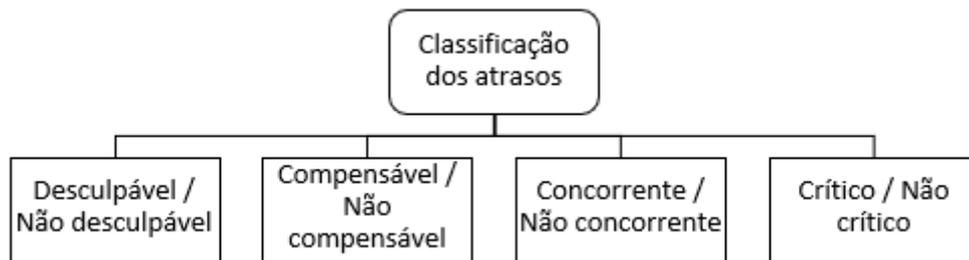
Figura 1: Classificação dos atrasos

Neste sentido, vários autores propõem o estudo sobre os atrasos de obra função de diferentes aspectos. Ghafly (1995) faz a divisão em três categorias principais, sendo elas: Atrasos desculpáveis e não desculpáveis, concorrentes e não concorrentes, e atrasos críticos e não críticos. Cabrita (2008), propõem mais uma classificação além, que seriam os atrasos compensáveis ou não compensáveis. Na Figura 1 abaixo pode ser observado o organograma das classificações de atraso.

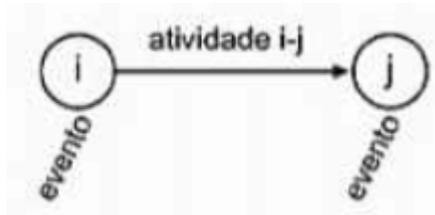
Figura 2: Método das flechas

Há dois métodos de construção de um diagrama de rede: o método das flechas e o método dos blocos, sendo que produzem o mesmo resultado, tendo como única diferença a forma de representação e construção. O método mais utilizado é o das flechas, onde cada atividade é representada por uma flecha que interliga os nós, que partem de um evento para o outro, representando a sequência lógica entre eles, conforme mostrado na Figura 2.

A atividade pode ser definida como uma tarefa que será executada, consumindo tempo e recursos, sendo representada pela flecha que interliga dois eventos. Já o evento é um momento que baliza o projeto, não sendo uma operação física, ou seja, não consome tempo nem recursos e somente é atingido quando todas as atividades que convergem para ele são concluídas (MATTOS, 2010).

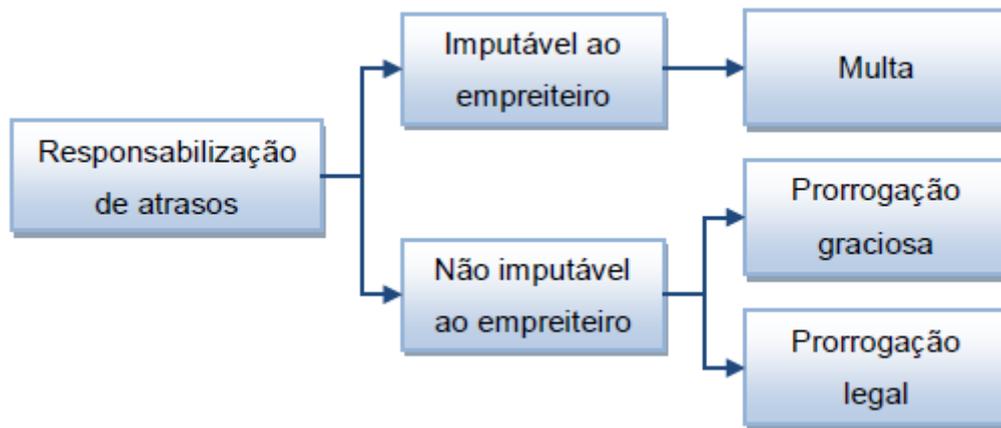
Figura 3: Responsabilização dos atrasos

Quando há um acúmulo de atrasos não desculpáveis, geralmente se atribui uma multa ao empreiteiro, calculada com base na extensão dos danos causados ao cliente pelo atraso. Quando os atrasos não são imputáveis ao empreiteiro, como é o caso dos atrasos desculpáveis, como é o caso de um atraso causado por alteração de projeto, por exemplo, há dois tipos de prorrogação: a graciosa e a legal (CABRITA, 2008).

A prorrogação graciosa consiste na prorrogação dos prazos e pagamento dos custos adicionais por parte do dono da obra ao empreiteiro, por este entender que estes atrasos são relacionados com atividades que não estavam planejadas. Já a prorrogação legal consiste num aumento de prazos e custos concedido ao empreiteiro mediante ao estabelecido em legislação vigente do país, não sendo a forma mais prática de resolver os conflitos entre as partes (CABRITA, 2008).

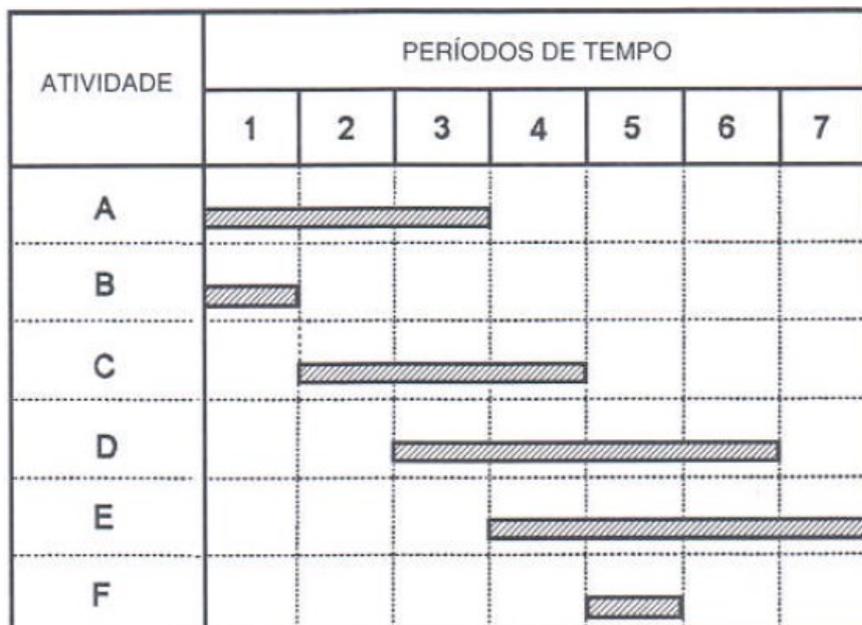
Figura 4: Cronograma de barras

Mattos (2010) e Limmer (1996) sugerem a utilização de cronogramas de barras, ferramenta muito utilizada na etapa do planejamento com a adição de uma linha para cada atividade respectiva ao realizado, como mostra na Figura 4. O cronograma de barras apresenta duas linhas, uma que diz respeito ao planejado, e outra ao executado, sendo possível controlar a cada período, a depender do horizonte definido, o andamento das atividades.

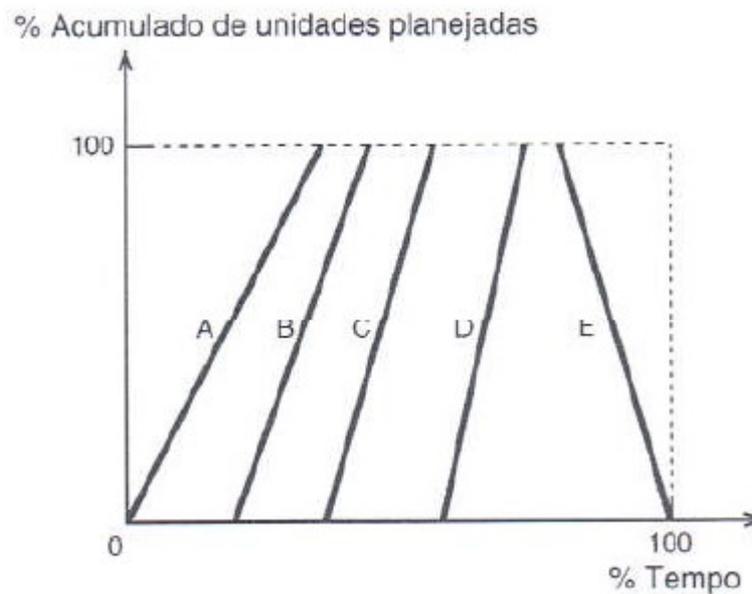
Figura 5: Gráfico de linhas de balanço

Outro tipo de planejamento muito utilizado quando a obra apresenta alta taxa de repetitividade em suas atividades é a técnica da linha de balanço, também conhecida como técnica do tempo caminho. Consiste em traçar em um par de eixos cartesianos, linhas que representem uma atividade e seu respectivo andamento, onde no eixo horizontal anota-se o tempo e no eixo vertical o acumulado das atividades (LIMMER, 1996).

É interessante observar também que a declividade das retas indica o ritmo no qual a atividade deverá ser executada, sendo que alguns tipos de atividade se executam na ordem inversa, como é o caso do reboco externo de prédios, que geralmente começa da última para a primeira unidade. O ritmo de execução pode ser prefixado ou calculado como função da quantidade de energia demandada para aquela atividade (LIMMER, 1996).

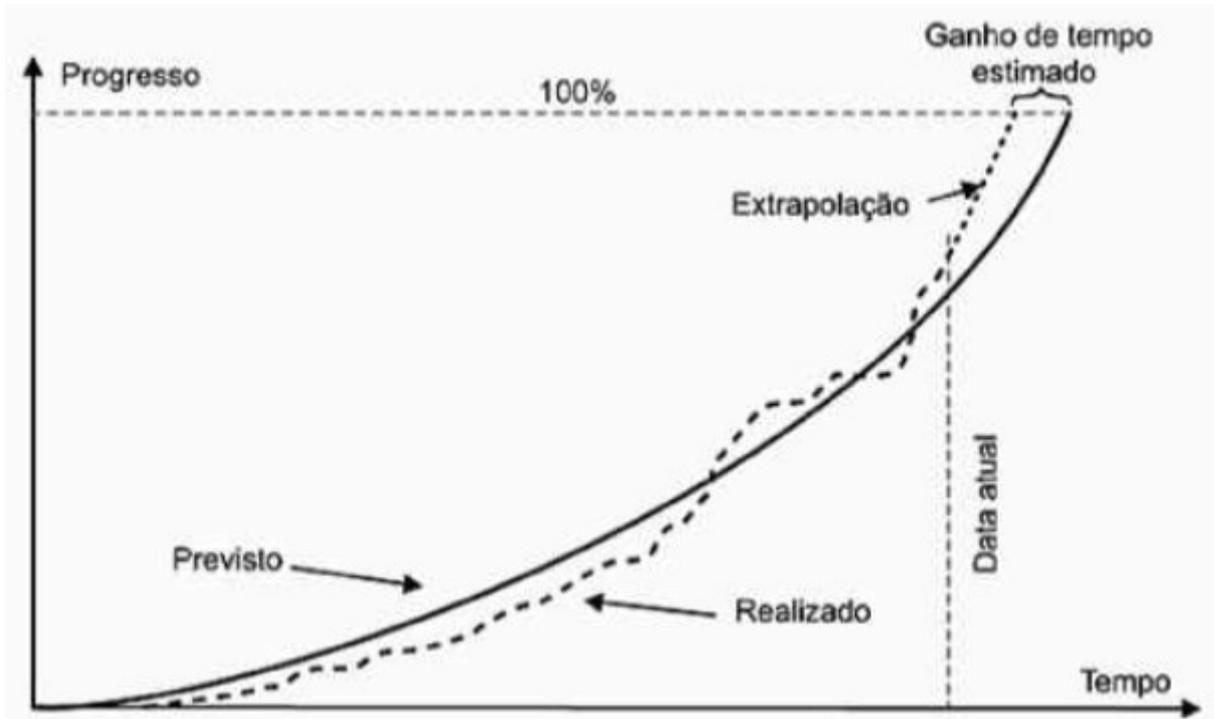
Figura 6: Linha de balanço do previsto e realizado

Uma das grandes vantagens da utilização do método da linha de balanço é permitir a comparação entre o previsto e o realizado graficamente, tendo a linha de balanço do planejamento original como referência. Três situações podem ocorrer com a linha do realizado: coincidir com o previsto, demonstrando que a atividade está em dia, estar acima do previsto, demonstrando que a atividade está adiantada, ou estar abaixo do previsto, demonstrando que a atividade está atrasada (MATTOS, 2010).

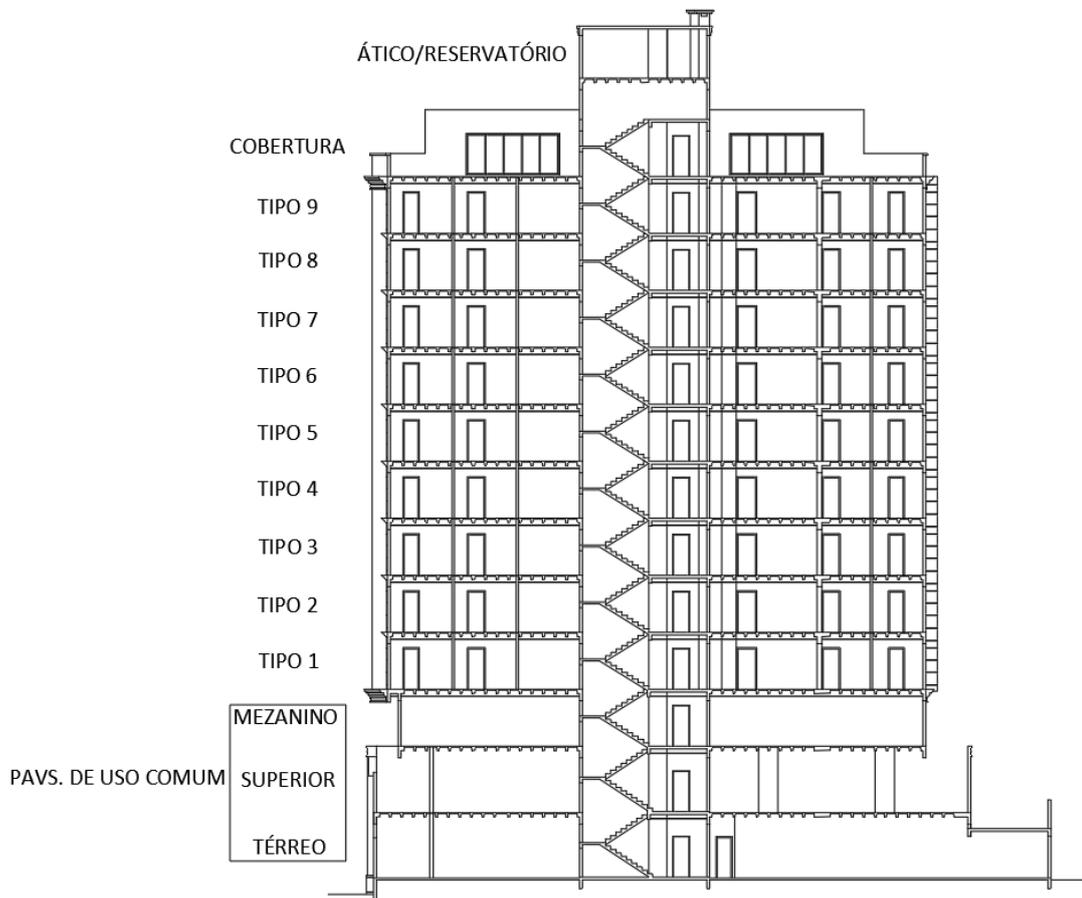
Figura 7: Corte esquemático do edifício

O estudo de caso se refere a um edifício de uso misto, residencial e comercial, com 13 pavimentos, sendo três pavimentos de áreas comuns, nove pavimentos de apartamentos tipo, e a cobertura, que contempla a área de lazer do empreendimento, conforme representado no corte esquemático abaixo (Figura 7).

O objeto de estudo do presente trabalho refere-se à etapa de construção de um edifício de uso misto (comercial e residencial), com 13 pavimentos (sendo nove pavimentos de apartamentos tipo e três pavimentos de áreas comuns), divididos entre a cobertura, onde encontra-se as áreas de lazer e piscina, um mezanino, onde estão as salas comerciais e o térreo, com salas de reuniões e utilidades gerais para o condomínio, como a portaria e hall de entrada com pé direito duplo (Figura 7).

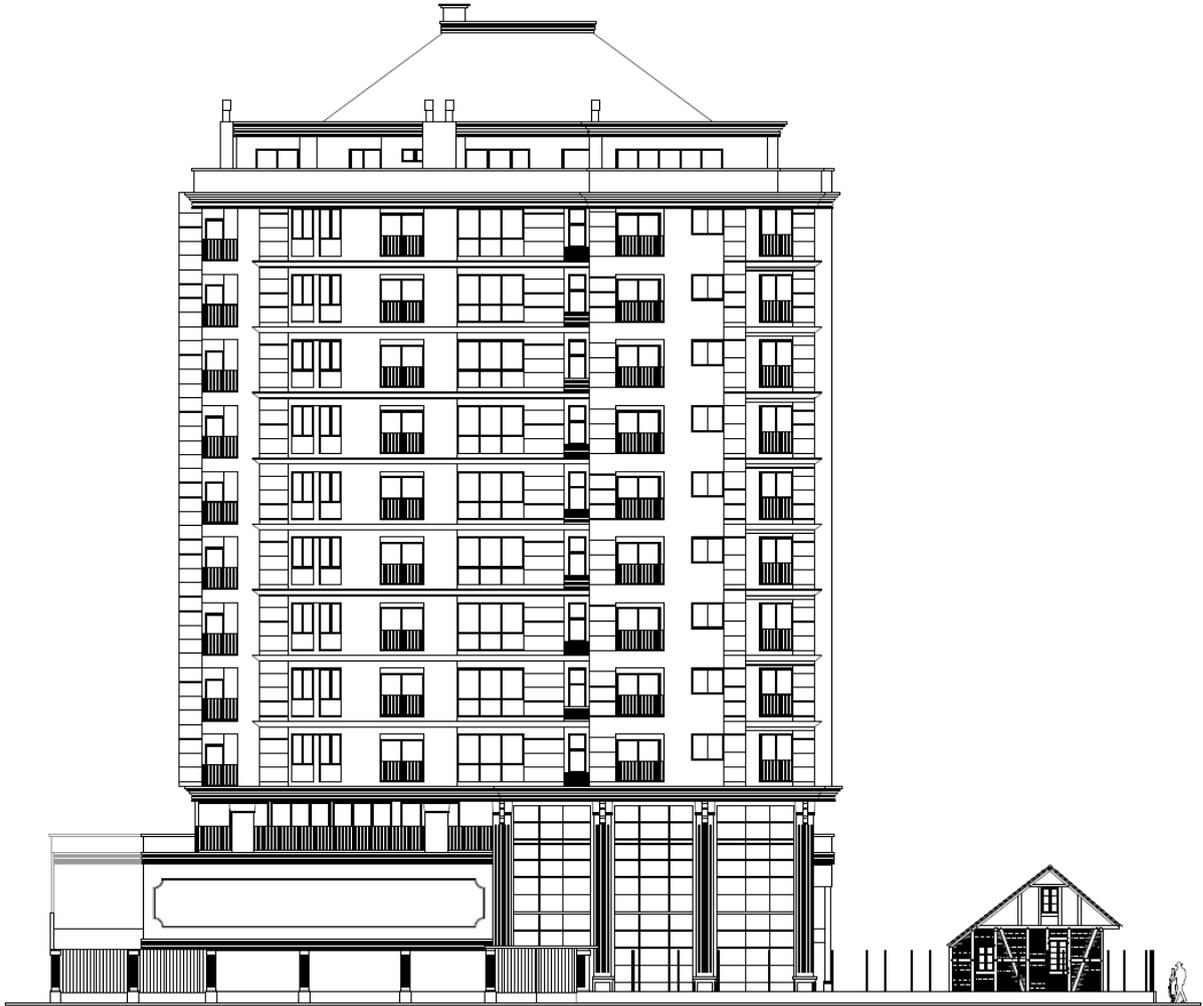
Figura 8: Fachada do empreendimento

O empreendimento conta com molduras em material cimentício em sua fachada e pilares da estrutura, trazendo um design neoclássico para o empreendimento (Figura 8). O hall de entrada conta com uma área de pé direito duplo, onde há também a pele de vidro, contemplando desde o pavimento térreo até o pavimento do mezanino.

Os muros desta fachada são em parte de vidro, com estrutura metálica, tendo um trecho referente aos portões de entrada de pedestres e de veículos construídos em ferro, com pilaretes revestidos pela mesma moldura da fachada, remetendo ao design supracitado. Ao lado, observa-se a antiga casa que fica no terreno e que seria reformada ao final da obra, também mantendo o design clássico e histórico da cidade de Joinville.

No mesmo terreno do prédio, há também uma casa antiga, que por motivos de preservação histórica da cidade de Joinville, não pode ser demolida ou retirada do local, conforme Figura 8, à direita do prédio. O projeto prevê a reforma e reutilização da casa para fins de recreação do condomínio, sendo que esta reforma seria realizada somente após a entrega do empreendimento.

O sistema construtivo utilizado é o de alvenaria de vedação, sendo necessário o serviço de encunhamento das paredes nas juntas entre a alvenaria e os elementos estruturais. Na cobertura, o telhado é do tipo shingle, conforme Figura 8, e o restante do telhado é de telhas de zinco convencional, sendo realizado o serviço de impermeabilização da laje da cobertura para evitar problemas com infiltração no andar inferior.

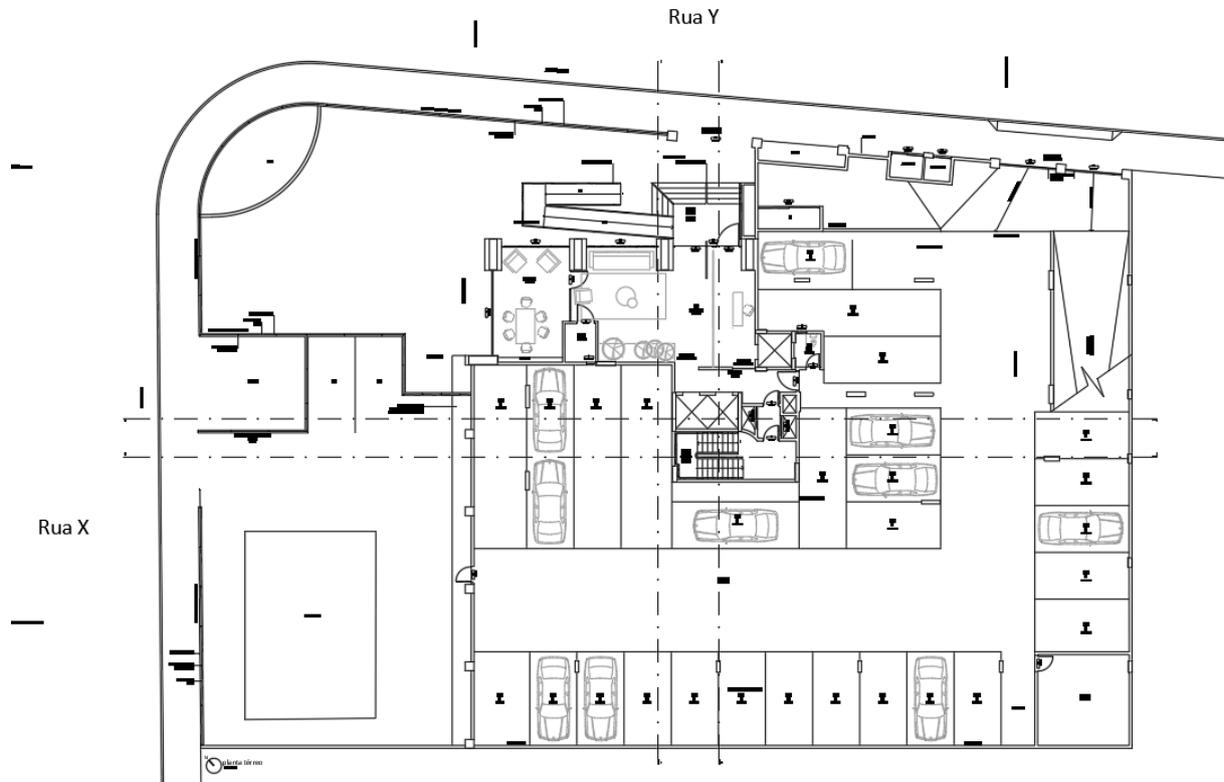
Figura 9: Planta baixa do pavimento térreo

Na Figura 9 é possível observar a implantação do empreendimento no terreno, localizando todos os elementos citados, como o hall de entrada e a sala de reuniões, localizados no canto superior esquerdo, com pé direito duplo, assim como parte da garagem, que fica localizada neste pavimento. A esquerda, observa-se a localização da casa antiga citada, assim como a localização da rampa de acesso à garagem do pavimento superior.

Na parte superior têm-se os portões de entrada, tanto dos veículos, quanto dos pedestres, assim como a rampa e a escada de acesso ao hall de entrada dos pedestres. Ainda no canto inferior direito fica a cisterna, reservatório inferior de água do empreendimento.

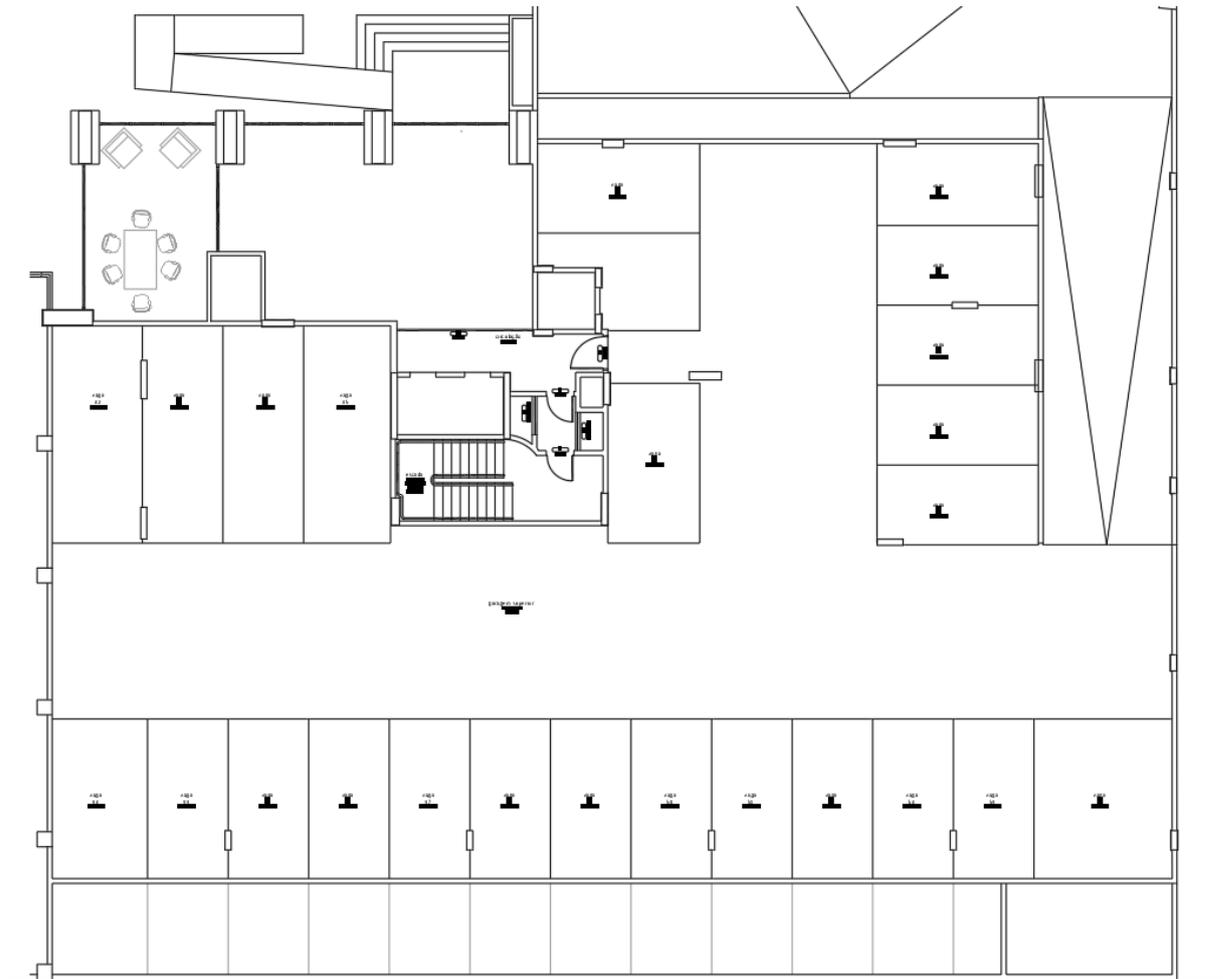
Figura 10: Planta baixa do pavimento superior

Na Figura 10, observa-se a planta do pavimento superior, que apresenta as garagens, todas cobertas, e a rampa de acesso à estas.

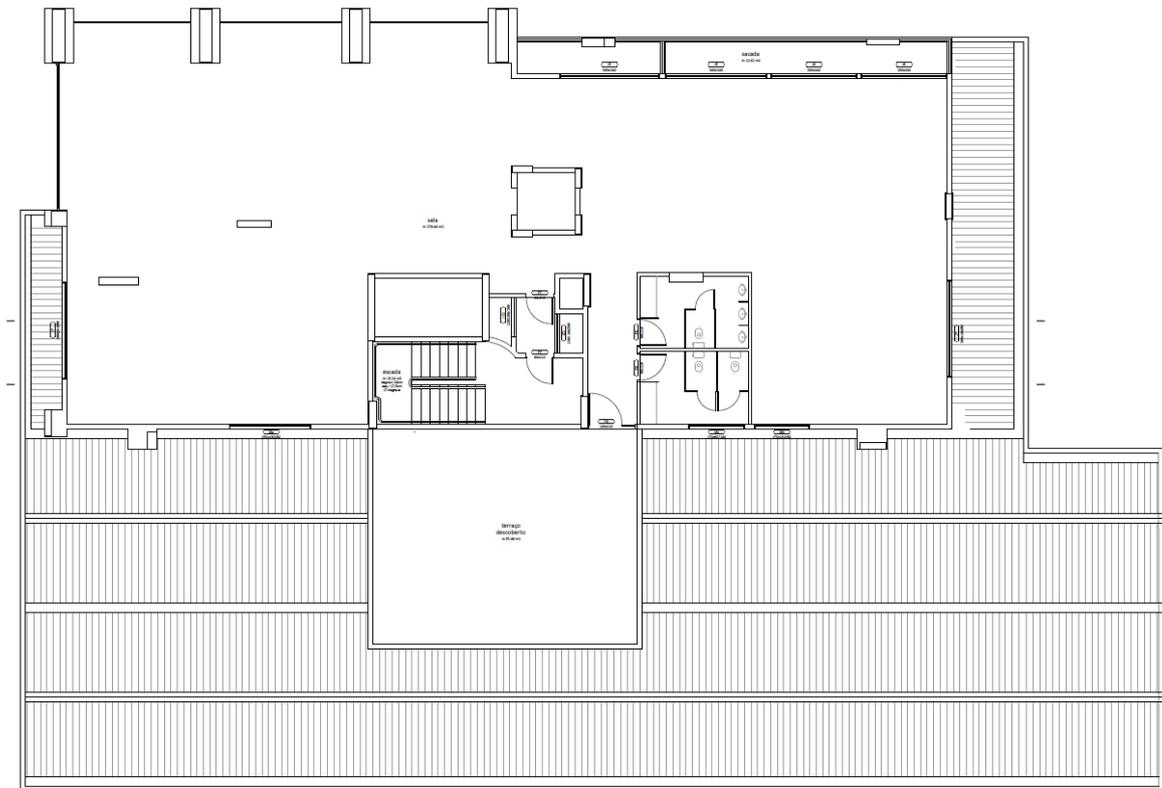
Figura 11: Planta baixa do pavimento mezanino

Na Figura 11, observa-se o pavimento mezanino, onde ficam localizados os espaços, inicialmente vagos, onde serão dispostas as salas comerciais para posterior locação. O pavimento já conta com um banheiro comum, masculino e feminino, assim como com um elevador exclusivo, que tem parada somente no térreo e neste pavimento, destinado para utilização de quem vai usufruir das instalações comerciais.

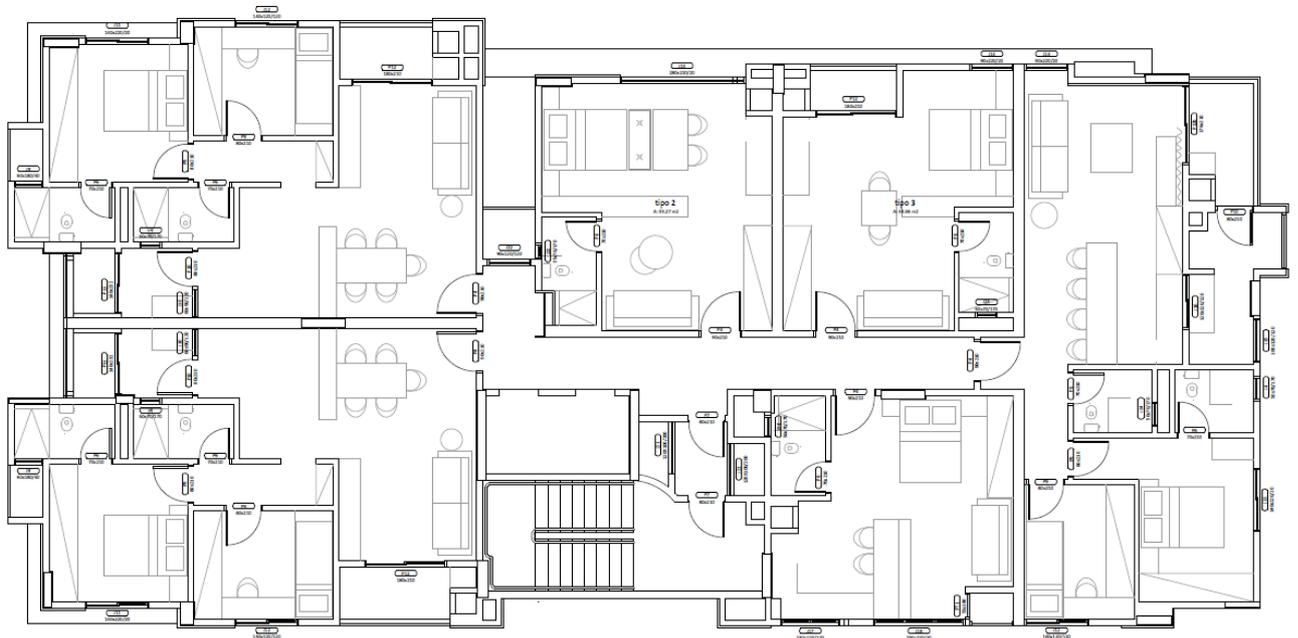
Figura 12: Planta baixa dos pavimentos tipo

A Figura 12 dispõe da planta dos pavimentos tipo, que se repetem nove vezes neste empreendimento. O pavimento conta com seis plantas com configurações internas diferentes, sendo três delas apartamentos de dois quartos com uma suíte, com tamanho médio de 70 m², e três plantas tipo estúdio, com apenas dois ambientes: o banheiro, e outro ambiente que contempla o quarto, cozinha, dependências e ainda uma churrasqueira.

Também conta com dois elevadores e um amplo corredor, assim como escada enclausurada, revestida com blocos de concreto celular e portas corta-fogo, tendo resistência ao fogo de até quatro horas. A escada conta com duas saídas de ventilação, uma superior e outra inferior, interligadas a sistema passivo conectado tanto ao térreo quanto à cobertura, garantindo que a fumaça não se acumule na escadaria durante uma situação de incêndio.

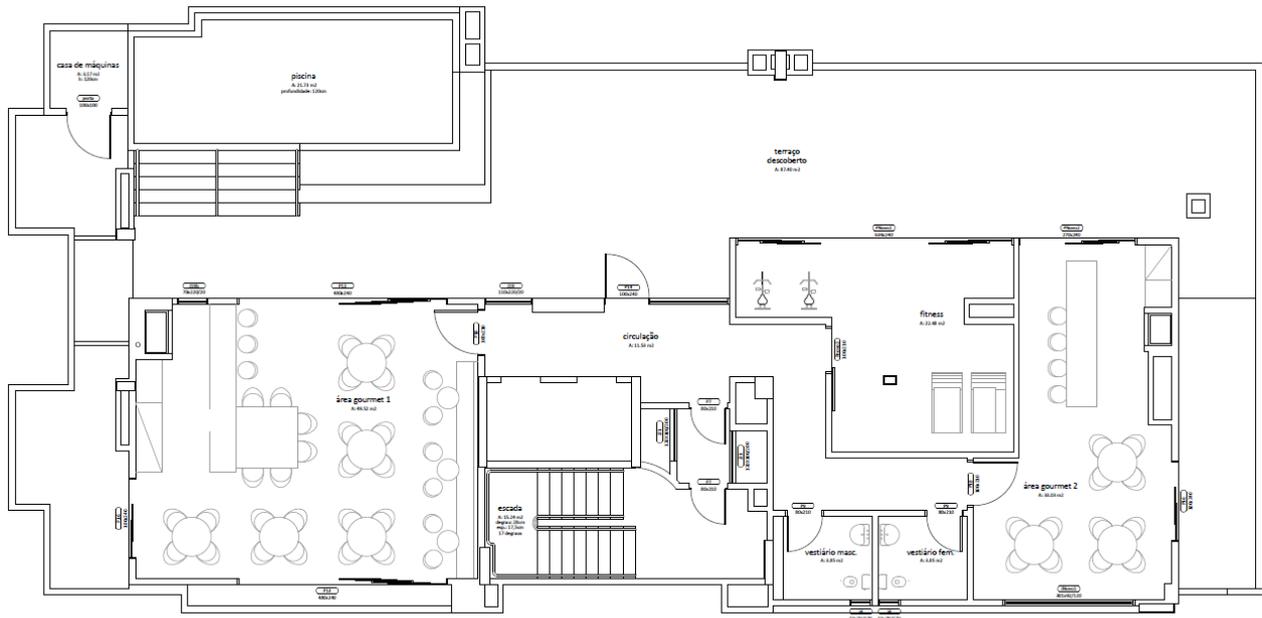
Figura 13: Planta baixa do pavimento cobertura

O pavimento da cobertura, conforme mostra a Figura 13, é onde se localizam as áreas comuns do prédio, tendo dois salões de festa, sendo um de aproximadamente 100 m² e capacidade para até 30 pessoas e outro de 70 m², com capacidade para até 20 pessoas. Todos contam com churrasqueira e climatização independente, sendo que os banheiros são compartilhados, tendo um banheiro masculino e outro feminino.

O pavimento também conta com uma piscina com borda infinita, e um terraço descoberto, ambos de uso comum também aos dois salões de festa. Além disso, ainda conta com uma academia, com sistema de controle de acesso e climatização para conforto dos usuários.

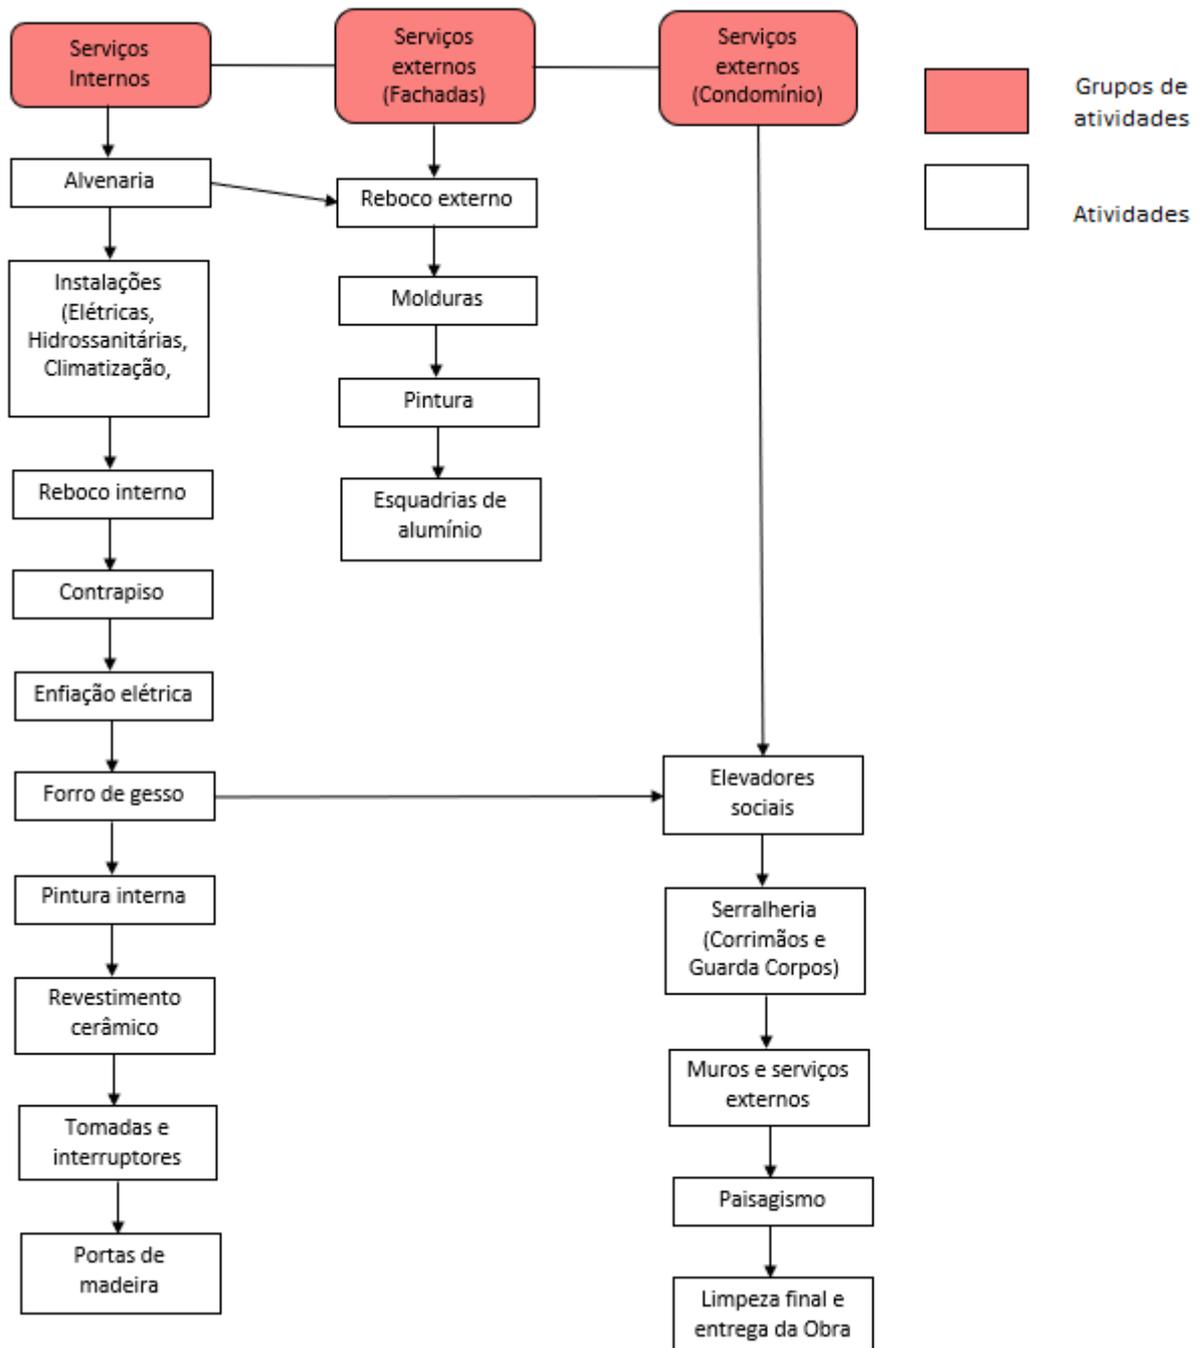
Figura 14: Sequência das atividades

O cronograma detalhado 1 indica uma sequência de atividades desde a alvenaria de vedação, conforme fluxograma apresentado na Figura 14. As durações de cada atividade contemplada nesse cronograma foram estimadas com base na experiência dos gestores e com o auxílio do empreiteiro de alvenaria A, que passou os prazos que julgava ser exequíveis para as atividades referentes à este (alvenaria, reboco interno e externo, molduras de fachada e contramarcos das esquadrias).

Nesse organograma, as atividades estão separadas em três grupos que se conectam (destacados em vermelho), sendo eles os serviços internos, que dizem respeito aos apartamentos, as atividades externas ao empreendimento e que são medidas por fachadas, e os serviços que se referem ao condomínio em si, como os

Durante o período de acompanhamento da obra, foi observado o desenvolvimento das atividades a partir da alvenaria (conforme sequência demonstrada na Figura 14), permitindo o registro das datas de início e conclusão reais de cada atividade. Neste tópico, são apresentados comparativos entre o previsto no cronograma e o realizado, no formato de linhas de balanço para cada conjunto de atividades citados anteriormente.

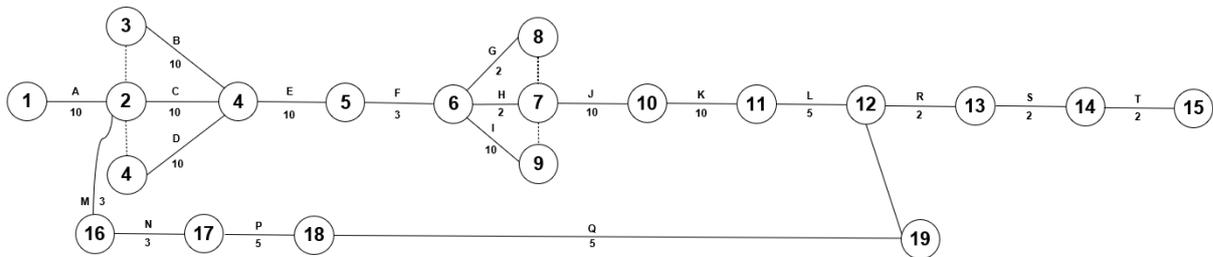
Figura 16: Caminho crítico da obra

Para que fiquem mais claros os dados acima, a Figura 16 mostra o caminho crítico visual, onde é possível ilustrar a sequência das atividades e suas durações, assim como visualizar quais atividades impactam no início de outras.

Por exemplo, para que a atividade J inicie, é necessário que as atividades G, H e I tenham sido concluídas, sendo que, a quantidade de dias que levará entre elas será de 10 dias, por conta da atividade I. Portanto, neste caso, a atividade I é a mais crítica, pois não pode ter seu início adiado devido a ser a atividade que mais toma tempo dentro dessa sequência. As outras duas atividades (G e H), podem ter seu início adiado neste caso, pois tem duração de 2 e 1 dias, respectivamente.

A etapa da alvenaria foi uma das mais afetadas durante o período de análise, seja por questões de gestão da equipe de mão de obra por parte do empreiteiro, ou da qualidade da mão de obra ou ainda de mudanças ou incompatibilidades entre projetos. Como esta etapa afeta de maneira significativa a execução de diversas outras etapas, (conforme Figura 16), grande parte do atraso global da obra está relacionado com esta atividade.

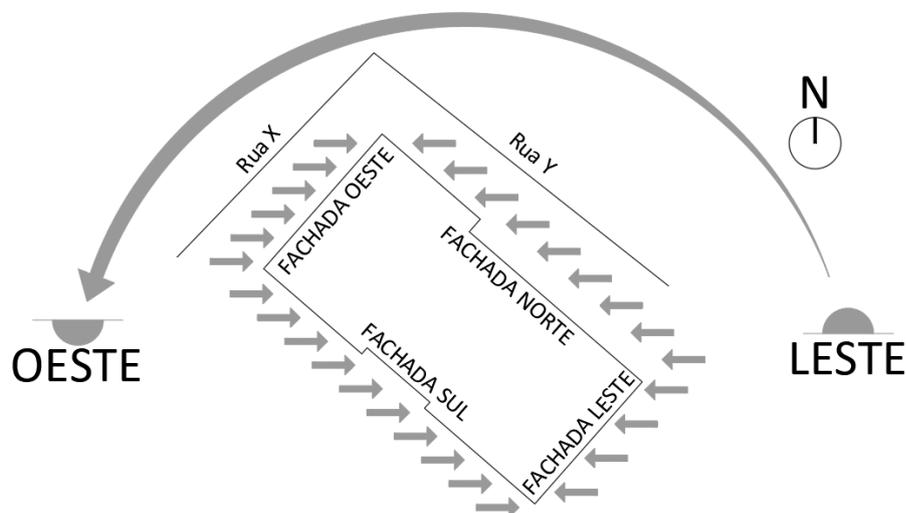
Figura 17: Denominação das fachadas do empreendimento

As atividades referentes às áreas externas do empreendimento foram controladas por fachada, sendo estas nomeadas como norte, sul, leste e oeste (Figura 17). Estas atividades correspondem ao reboco externo, molduras de fachada, pintura externa de textura projetada e as esquadrias de alumínio, tanto gradis e guarda corpos, quanto as portas janelas e janelas da fachada.

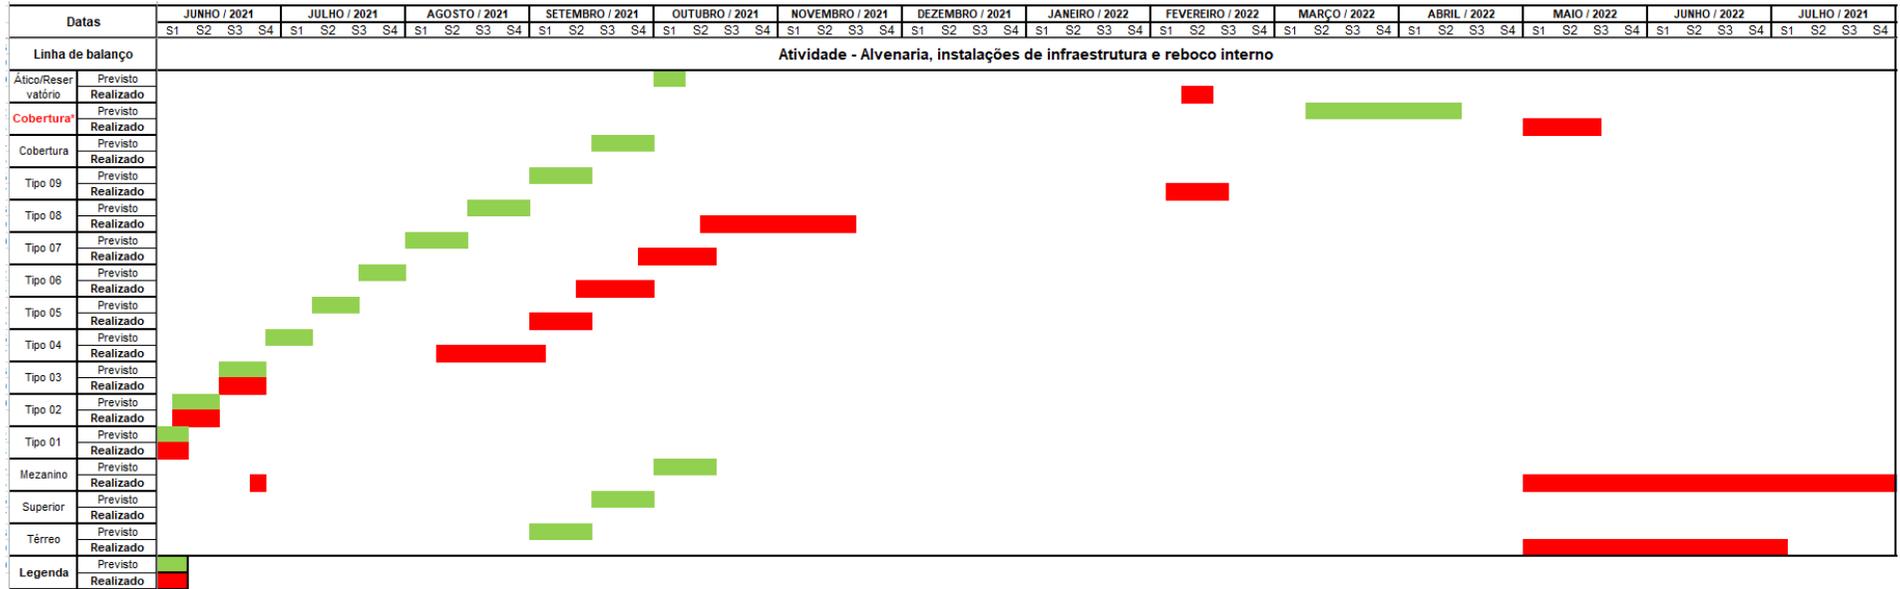
Figura 18: Linha de balanço - Alvenaria, instalações de infraestrutura e reboco interno

Na Figura 18, está disposta a linha de balanço relativa aos serviços do conjunto 1 de atividades, comparando a evolução entre as datas previstas (em verde) e realizadas (em vermelho), conforme legenda.

A reta formada pela previsão do cronograma era bastante inclinada, já para as datas de conclusão reais o ângulo diminuiu bastante, o que reflete os problemas ocorridos durante a execução citados anteriormente.

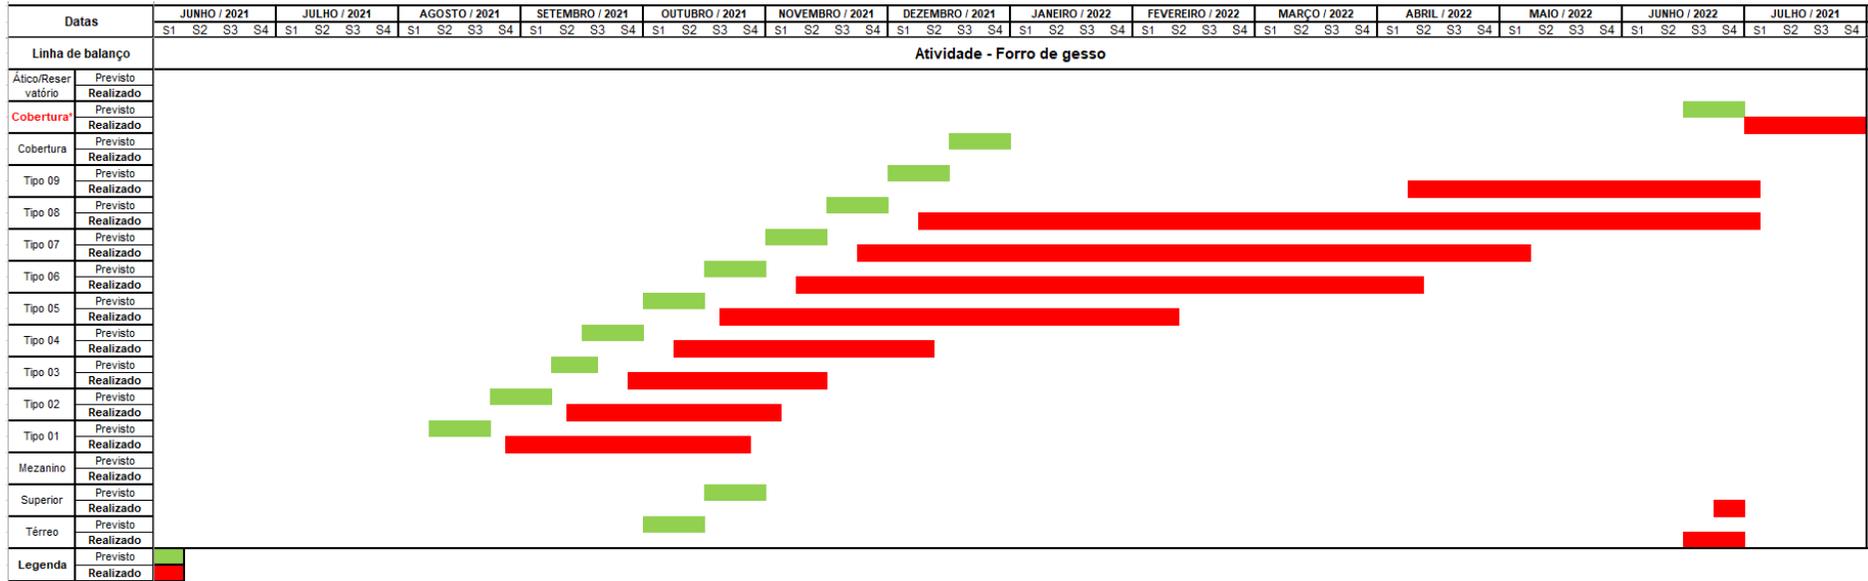
Figura 19: Linha de balanço - Forro de gesso

Na Figura 19 e Figura 20 podem ser observadas as linhas de balanço referentes ao segundo conjunto de atividades, dos serviços de acabamento internas: forro de gesso, portas de madeira, pintura, entre outros. Se destacam os serviços de forro de gesso, que foi um dos mais problemáticos neste conjunto, juntamente com o serviço de pintura interna, que foi um dos mais afetados pela sua atividade predecessora, o forro de gesso.

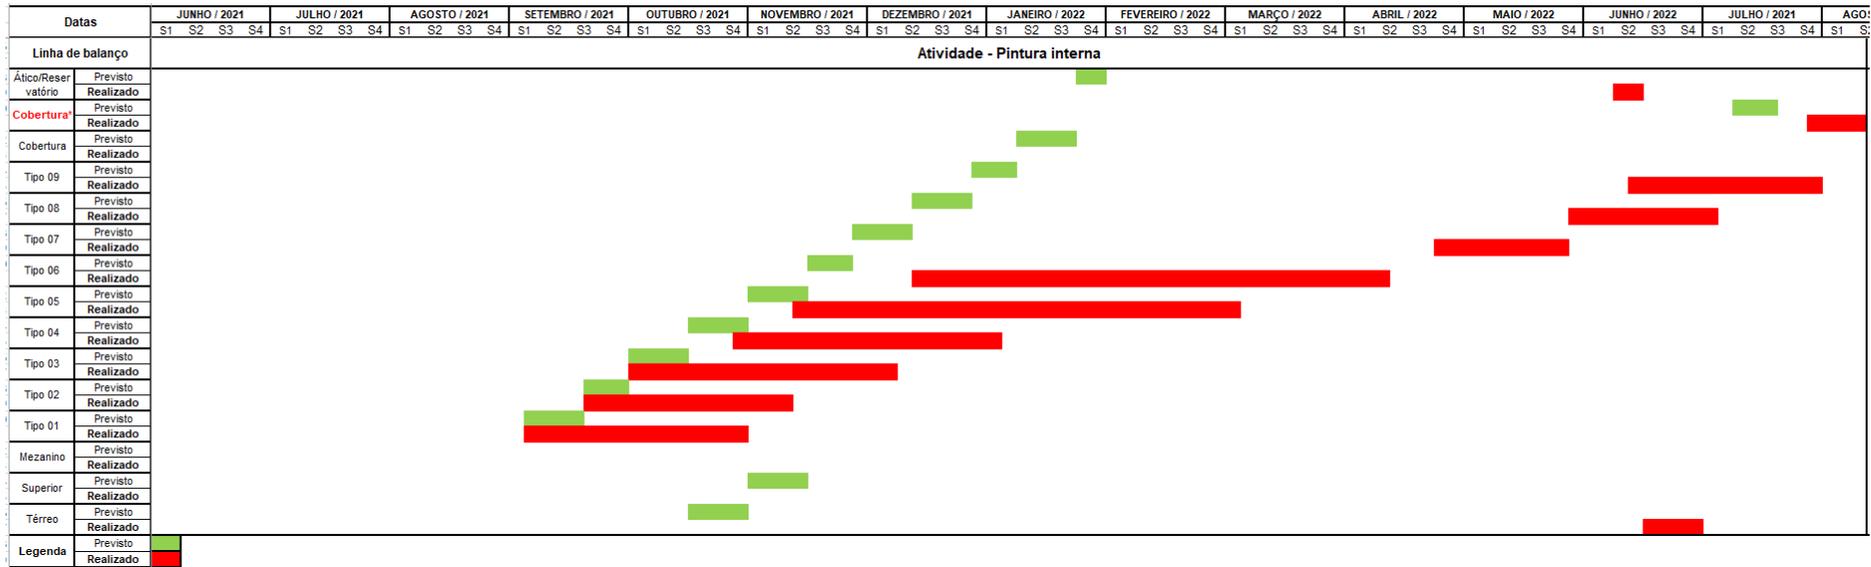
Figura 20: Linha de balanço - Pintura Interna

Como pode ser observado na Figura 20, o serviço de pintura interna teve sua duração também prolongada, devido à demora da conclusão da atividade do forro de gesso, conseqüentemente adiando também a sua conclusão. Um outro serviço que teve seu início adiado foram as portas de madeira, porém, como pode ser observado na Figura 21, não impactou na duração da atividade, somente na data de início, pois esse serviço dependia diretamente da conclusão da atividade de pintura interna dos apartamentos.

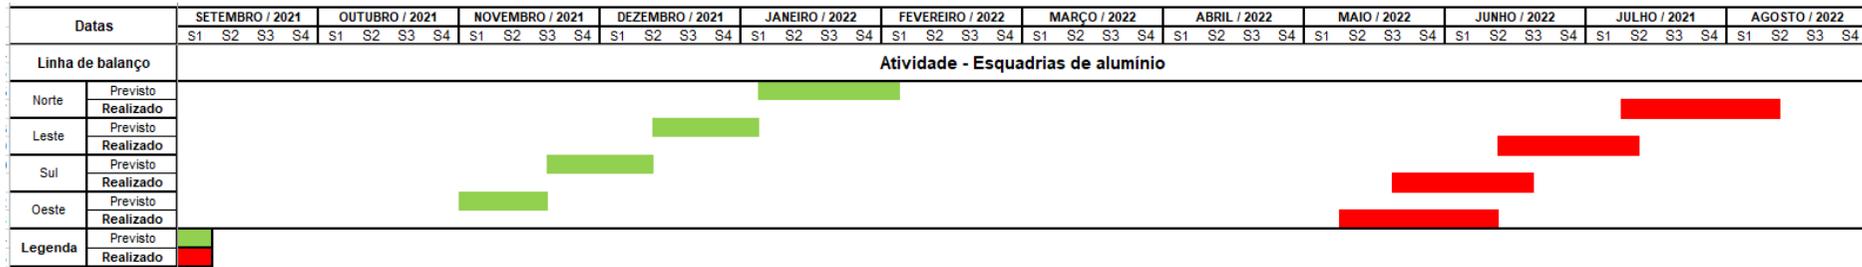
Figura 24: Linha de balanço - Esquadrias de alumínio

Conseqüentemente, conforme Figura 24, as esquadrias de alumínio tiveram a sua entrada muito postergada, porém, conseguiram manter praticamente o mesmo ritmo previsto, apenas com uma pequena extensão na duração de cada fachada, devido aos problemas citados anteriormente de locação de equipe.

Na Figura 22, Figura 23 e Figura 24, é possível observar as linhas de balanço referentes aos serviços das fachadas externas do prédio: reboco externo, molduras, pintura externa e esquadrias.
