CATEDRAL METROPOLITANA DE FLORIANÓPOLIS
Retrospectiva histórica das intervenções arquitetônicas

**CATEDRAL METROPOLITANA
DE FLORIANÓPOLIS**

Retrospectiva histórica das intervenções arquitetônicas

Dissertação apresentada ao Programa de Pós-Graduação em Arquitetura e Urbanismo/PósARQ da Universidade Federal de Santa Catarina/UFSC, como requisito parcial à obtenção do Grau de Mestre em Arquitetura e Urbanismo

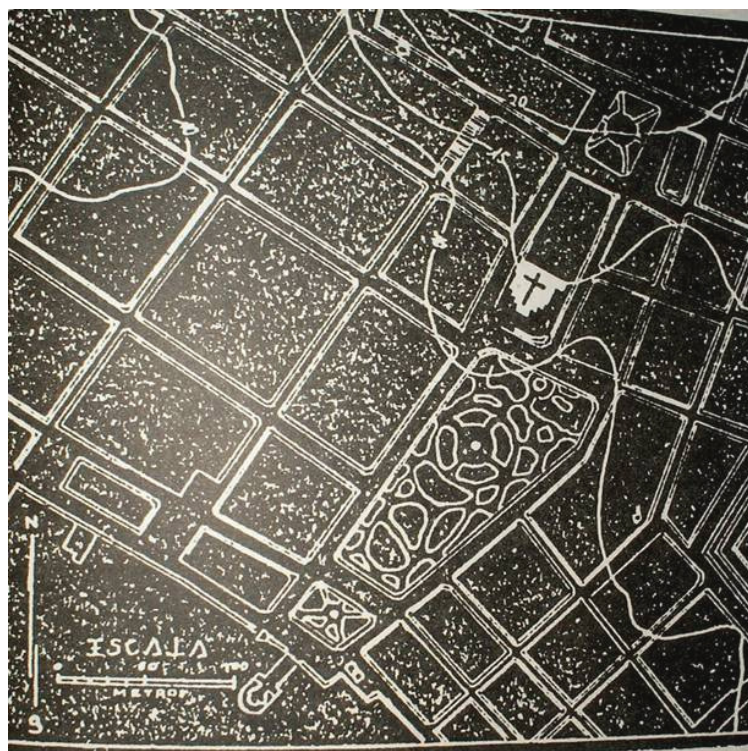
Figura 05 - "Planta do Patrimônio da Câmara do Desterro, levantada em 1823"
Planta da área central da Cidade de Desterro-séc. XIX. Posição da Catedral em relação ao traçado e o relevo.
Autor do desenho: Tenente Coelho Peniche
Fonte: Peluso,1991, p. 359

Na planta de Desterro, em 1823 (Fig. 05), observa-se a implantação da Matriz na área central, com eixos longitudinais a partir da Praça XV de Novembro. Estes quarteirões "são retilíneos, predominantemente em grande xadrez e paralelos à borda da praia e os cais" (ADAMS, 2004, p. 89).

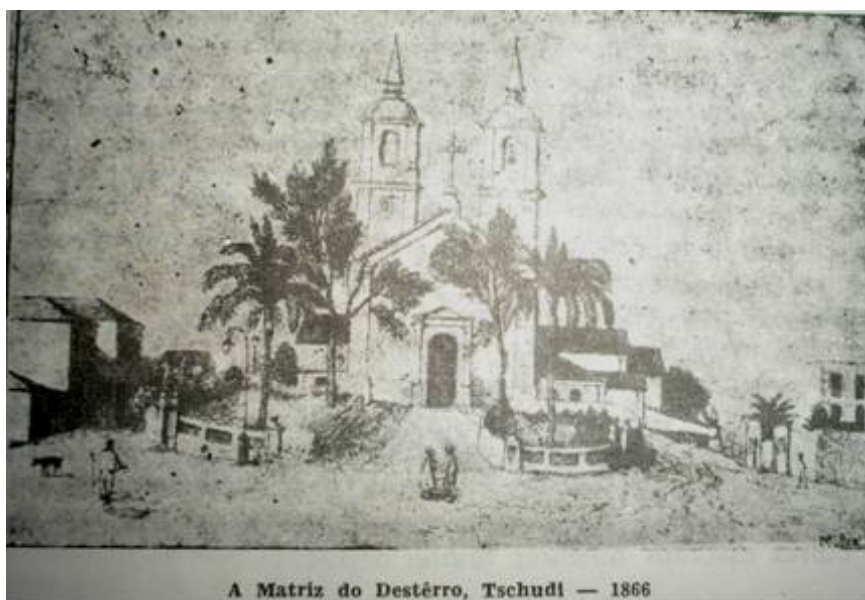
Figura 14 - desenho - “A Matriz do Destêro”

A Matriz do Destêro, Tschudi — 1866

Também Tschudi, se interessa pela visualização da Matriz, descrita por Saint Hilaire e a reproduz, com seu entorno no desenho datado de 1866 (Fig. 14).

Tschudi representa a Matriz e seu entorno 63 anos após o desenho de 1803, de Tilesius (Fig. 13). Apresenta uma concordância visual em vários aspectos, porém a diferenciação está na representação gráfica dos dois canteiros murados e na vegetação (Fig. 13 e 14).

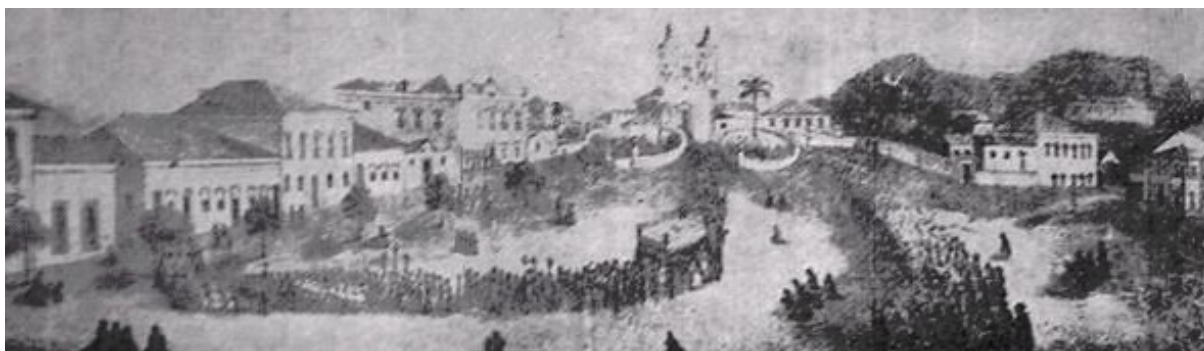
Figura 15 - "O Largo da Matriz na década de 1860"
Litografia de Rohlacher e Schwartzer
Fonte: Cabral. 1979. p. 60

a) O ajardinamento: na análise dos vários registros gráficos do início do século XIX (Fig. 13, 14 e 15), a edificação apresentava alterações só na área frontal, com a presença dos jardins.

Na litografia de Rohlacher e Schwartzer de 1860 (Fig. 15), percebe-se as modificações na área de entorno da Matriz em relação aos outros desenhos (Tilesius e Tschudi) e ficam mais evidentes os jardins frontais com a estruturação dos seus muros de contorno. O fato de ser um desenho justifica este curioso aspecto dos muros, é facultado ao artista evidenciar certos aspectos do desenho com o objetivo de focalizar os pontos a serem ressaltados na imagem, neste caso os jardins aparecem mais salientes.

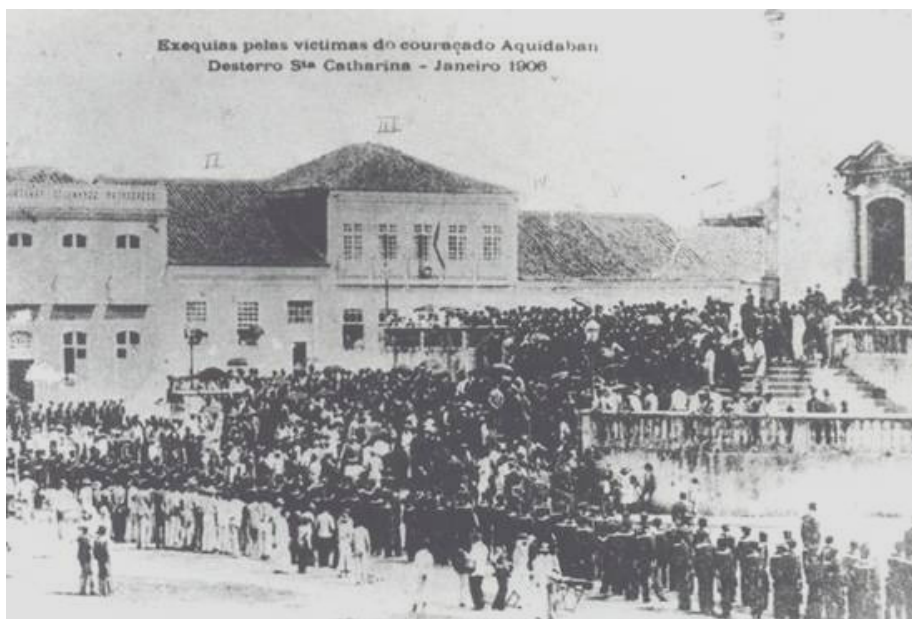
Figura 16 - “Exequias pelas Vítimas do Couraçado Aquidaban”- Igreja Matriz Nossa Senhora do Desterro - janeiro de 1906
Fonte: Casa da Memória- Acervo Documental

No registro fotográfico de 1906 (Fig. 16) observa-se a mudança estrutural da área frontal da Matriz, onde a nova configuração da construção do adro e suas escadarias de acessos, laterais e frontal, substituem os jardins mencionados anteriormente. Esta nova estrutura amplia o acesso à Matriz e dá um aspecto de maior suntuosidade à edificação.

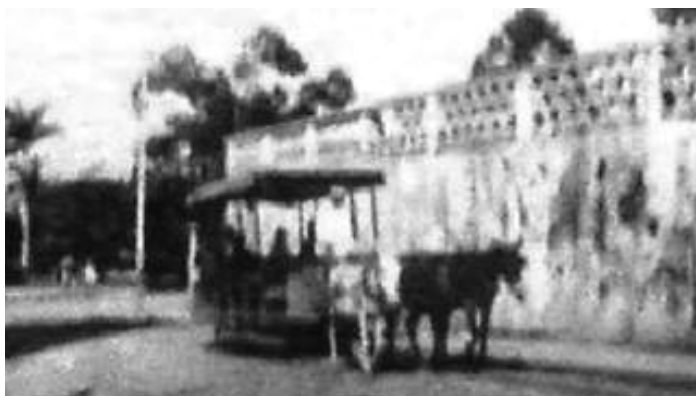
Figura 17 - Lateral Esquerda da Matriz- final séc.XIX.
Rua lateral, visão parcial do muro de arrimo
Fonte: Acervo Casa da Memória

É perceptível a dimensão do muro lateral construído para a estruturação do adro (Fig. 17), como os elementos vazados que foram utilizados como parapeito (acabamento na área superior do muro), demarcando a área de uso destinada à circulação no Adro da Matriz.

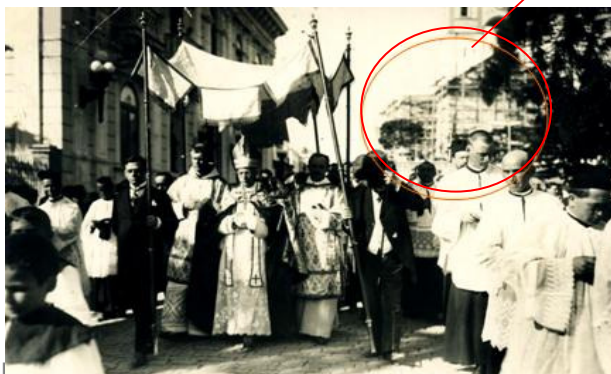
Figura 20 – “Procissão de Corpus Christi”, no centro andor o Arcebispo Dom Joaquim Domingues de Oliveira, Destaque: substituição do reboco externo da Catedral
Fonte: Casa da Memória- Acervo Documental

Uma das etapas da reforma da Catedral foi à retirada do reboco externo da edificação, que foi posteriormente refeito, inclusive nas novas paredes laterais para o alargamento da nave central. Foi montada uma estrutura de andaimes feitos de madeira, em todas as fachadas, para a aplicação da nova argamassa (Fig. 20 e 21). Quanto ao tipo de argamassa utilizada, seria necessário fazer prospecções e análises dos materiais construtivos através da recomposição de traço, para assim poder afirmar o que foi utilizado na época.

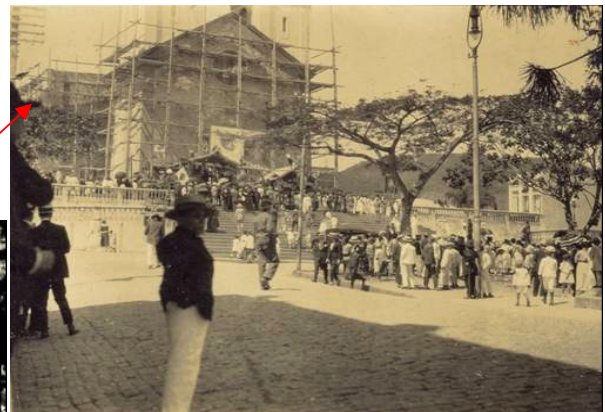
Figura 21 - Reforma externa da Catedral -1922. Andaimes para a substituição do reboco externo.
Fonte: Casa da Memória- Acervo Documental

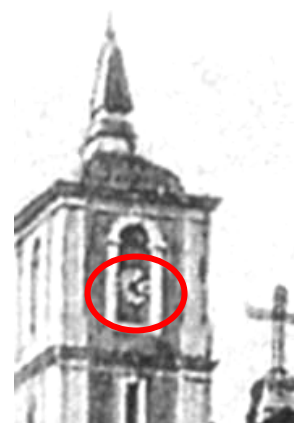
Figura 25 - Torre direita da Matriz. Destaque para o relógio no seu interior. Fotografia- início do século XX. Fonte: Acervo da Casa da Memória

No centro do “pontilhão” há um relógio que, antes da reforma, localizava-se na torre lateral direita da edificação como observa-se no detalhe da fotografia (Fig. 25). Deve ser o mesmo que é mencionado no seguinte trecho do LIVRO tomo I (1896-1903, p. 44): “em 1897 foi instalado na torre da Igreja Matriz, um relógio vindo da Alemanha”, o qual, provavelmente, foi transferido da torre para a área central do pontilhão construído entre as duas torres na reforma de 1922, como sugerimos.

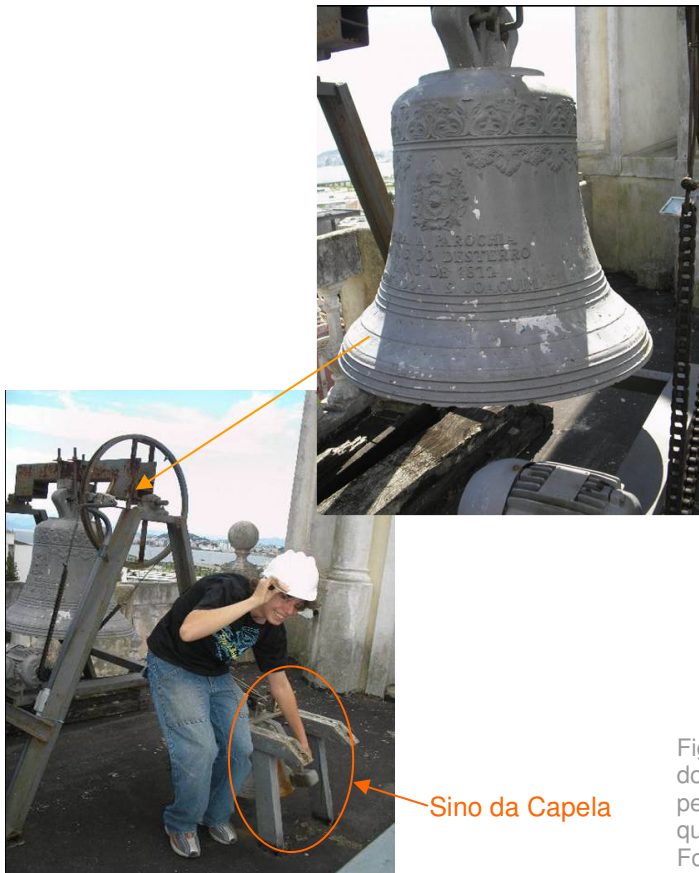
Esse pequeno sino em destaque na figura 26 é o de menor tamanho, com toque manual. Provavelmente é o sino mais antigo da Catedral, talvez usado desde a construção da Matriz no século XVIII ou até de data anterior, pois poderia pertencer à antiga Capela. Não foram encontrados registros referentes a esse fato. Trata-se apenas de uma hipótese.

Figura 26 - "Sinos antigos". O maior doado por D. Pedro II e no detalhe o pequeno sino com toque manual, que supõem ser da Capela.
Fonte: Acervo da autora 2005

Há, ainda, dois sinos mais antigos e que não fazem parte do conjunto do carrilhão de sinos (Fig. 26), estão localizados na área central do pontilhão das torres. O sino maior, na imagem ampliada, foi doado pelo Imperador D. Pedro II à Matriz, no ano de 1872, conforme as inscrições e o brasão do Império gravado no metal.

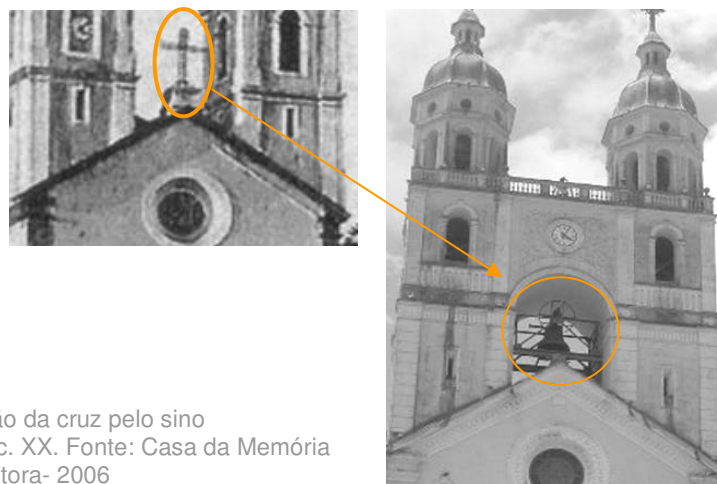
Figura 27 - Substituição da cruz pelo sino
A) Matriz- início do séc. XX. Fonte: Casa da Memória
B) Catedral- Fonte: autora- 2006

Na área central acima do frontão, em destaque, existia uma cruz; ela foi retirada, para a colocação da armação metálica que sustenta o quinto sino do carrilhão (Fig. 27).

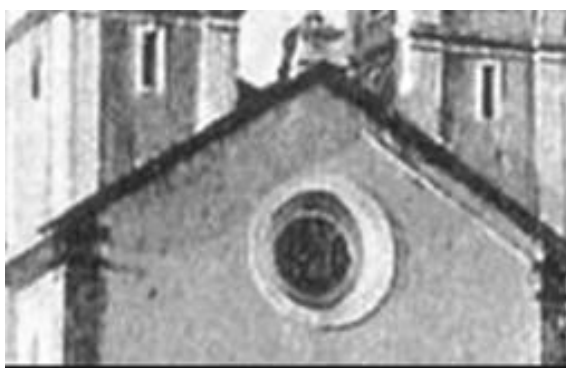
Figura 28 - Análise comparativa do óculo- fachada da Catedral.

A) Matriz de Nossa Senhora do Desterro- início do séc. XX.

O óculo permaneceu na posição central em que foi concebido por Silva Paes (Fig. 28). É um elemento arquitetônico tradicional nas igrejas como entrada de ventilação e luminosidade para o coro e a nave central. Está presente em muitas igrejas luso-brasileiras, como é o caso da Igreja de N. Sr^a. das Necessidades (Santo Antônio de Lisboa), N. Sr^a. da Conceição (Lagoa da Conceição) e outras. No caso da Catedral, depois dos vidros transparentes, que vedavam essa abertura, recebeu em 1948 os vitrais artísticos.

Nas laterais do óculo (em destaque na figura 28), observa-se a introdução de falsos nichos na fachada, pequenos elementos em formato de abertura emoldurados com frisos em relevo. Isso reflete uma preocupação estética e compositiva, rebuscando a fachada com elementos ora de linguagem art-decô, ora neoclássica.

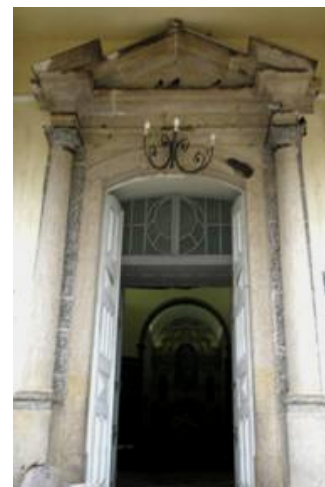
Figura 29 – Porta principal da Catedral em cantaria.
Fonte: Acervo da autora-2005

O alpendre externo frontal encobre a porta original da Matriz (Fig. 29). Essa entrada principal tem a cercadura constituída com pedra de Lioz português, a mesma pedra que se encontra no Arco Cruzeiro e nas portas de acesso das sacristias. A reforma não modificou a portada original da igreja Matriz, ela só foi encoberta, diminuindo assim sua visualização.

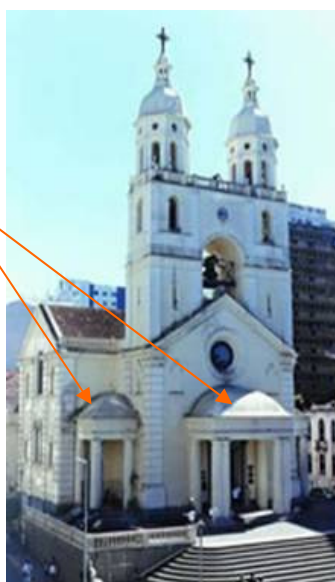
Figura 30 - Alpendres externos
Fonte: Acervo da autora-2005

A afirmação sobre os alpendres (Fig. 30), é que “na década de 40 foram acrescentados pórticos frontal e laterais inspirados no estilo neoclássico” (CONCREJATO, 2006). Essa afirmação veio a causar dúvidas em relação à data de sua construção, pois na planta da reforma de 1922, atribuída a Theodoro Gründel (Fig. 19), os alpendres externos estão projetados. A planta de Tom Wildi, que será apresentada no próximo capítulo, se refere às intervenções em 1934 no Adro, já apresenta a marcação (desenho) das colunas dos alpendres (Fig. 4).

Assim não é possível fazer nenhuma afirmação sobre a data precisa da sua construção. Apesar dos alpendres serem projetados em 1922, há possibilidade de não terem sido executados durante a reforma. Mas como há indicações na planta de Tom Wildi de 1934 e na figura XX, supõe-se que já existiam na década de 1930, portanto, estima-se que sua construção aconteceu antes de 1940.

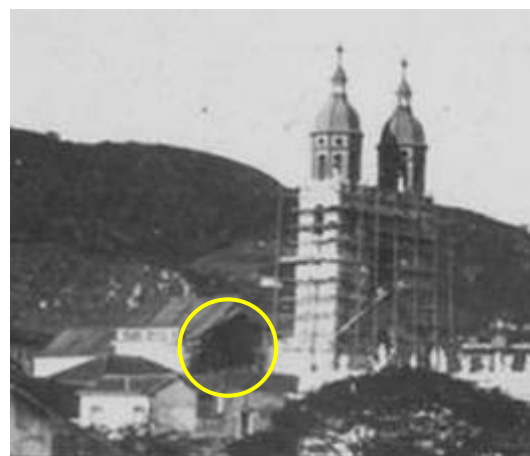
Figura 32 - Imagem que mostra o vão do transepto durante a reforma de 1922.
Fonte: Acervo Casa da Memória

Com o alargamento do corpo da Matriz, a nave central sofreu uma intervenção radical que modificou a sua configuração original “rasgando” a edificação, em destaque na figura 32. Essa ação foi realizada com o objetivo de ampliar o espaço destinado à acomodação dos fiéis nas celebrações religiosas. Um dos motivos mais evidentes é o aumento no número de frequentadores da igreja, em decorrência do aumento populacional.

Na imagem (Fig. 32), observa-se o vão com a retirada das estruturas parietais e da cobertura, para a construção do transepto na nave central,

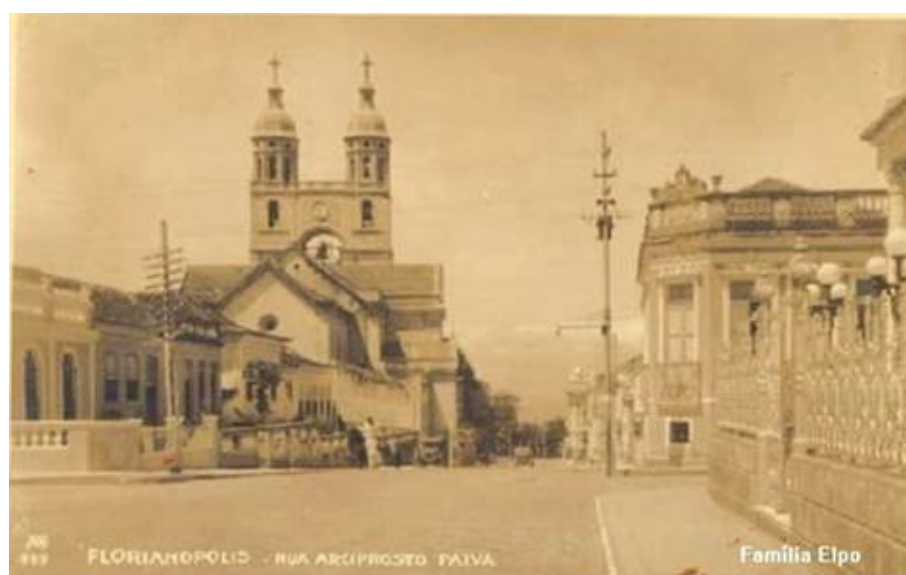
Figura 39 - Rua Arcipreste Paiva após o alinhamento. Este fato causou a diminuição do adro da Matriz e supressão da Capela do Santíssimo Sacramento.
Autor foto: Família Elpo
Acervo Fabiano Teixeira dos Santos
Fonte: Ornato Arquitetura Ltda 2007

Essa alteração fica evidente nas imagens da figura 39.

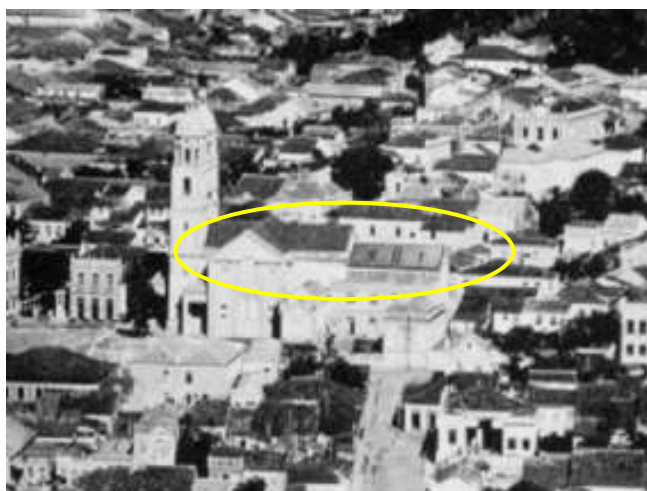
Figura 41 - Configuração da Catedral, anos 30. No detalhe como era a cobertura original da Matriz com telhas novas e antigas.

Na imagem de 1930 (Fig. 41) observar-se o resultado da reforma e ampliação de 1922. Nela foi preservado o telhado original na capela-mor, os alpendres já estavam edificados e ainda não haviam sido construídos a Casa Paroquial e do edifício Dom Joaquim.

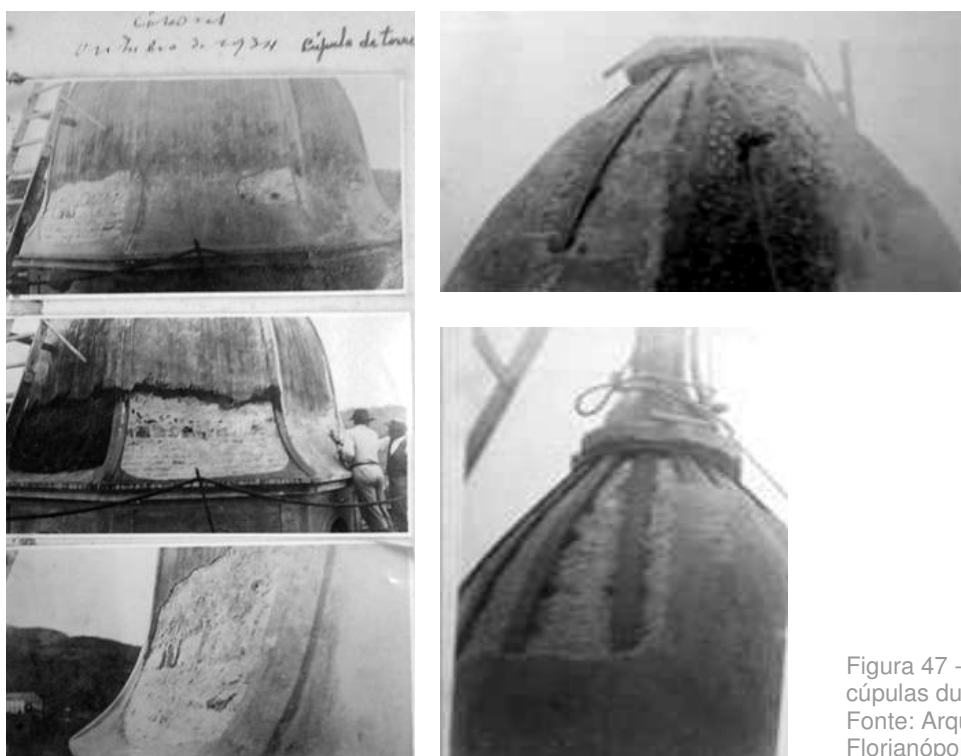
Figura 47 - Conjunto de imagens das cúpulas durante as obras.
Fonte: Arquivo arquiocesano de Florianópolis – Cúria Metropolitana -2006

Realizou primeiro o diagnóstico das torres e das cúpulas, identificando as causas das degradações, depois elaborou uma proposta de intervenção com registro gráfico das alterações e a relação dos materiais a serem aplicados e por fim, interviu de forma pontual, somente nas áreas degradadas (Fig. 47). Esses podem ser identificados como alguns dos procedimentos adequados nos processos de restauro, recomendados nas Cartas Patrimoniais de Veneza (1964) e de Restauro (1972), ou seja: intervir minimamente e antes disso fazer um levantamento detalhado do estado de conservação do patrimônio.

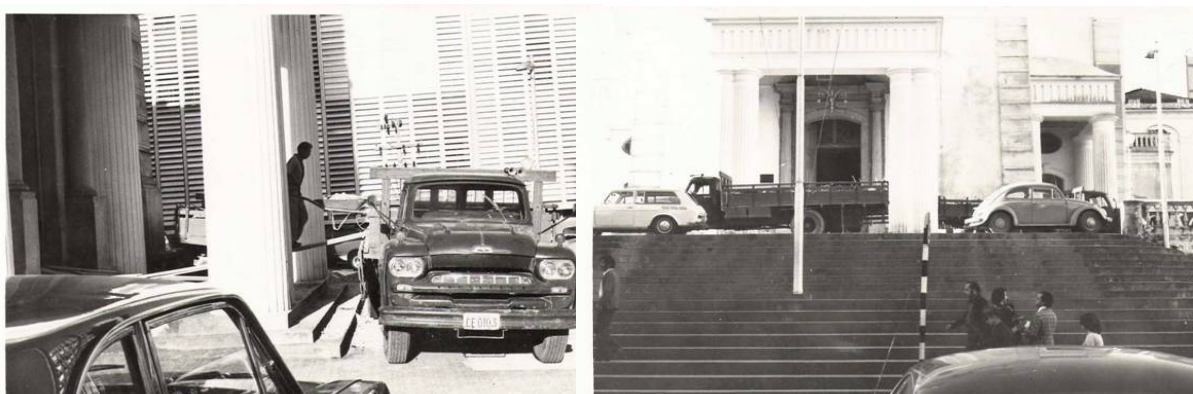
Figura 56 - Imagens do Adro durante as obras de 1974.

Nessa época o adro era utilizado como estacionamento (Fig. 56). Devido às sugestões de alguns fiéis em aumentar a quantidade de vagas para estacionar veículos, foi laborada a proposta para ampliação do mesmo visando a geração de fonte de renda para a Catedral. Mas essa ampliação não foi possível, porque quando começaram as escavações foram encontrados ossos humanos, em decorrência do adro localizar-se exatamente onde existia o antigo cemitério. Esse fato inviabilizou a obra, movimentando a opinião pública (ANEXO G) e os órgãos de preservação com relação aos restos mortais que permaneceram e ainda permanecem no local. Com isto fica comprovado que a transferência dos restos mortais durante a mudança do cemitério para outro local foi parcial; não foram retiradas todas as ossadas, que até hoje são encontradas ao serem feitas obras que necessitem de escavações do solo no entorno da Catedral.

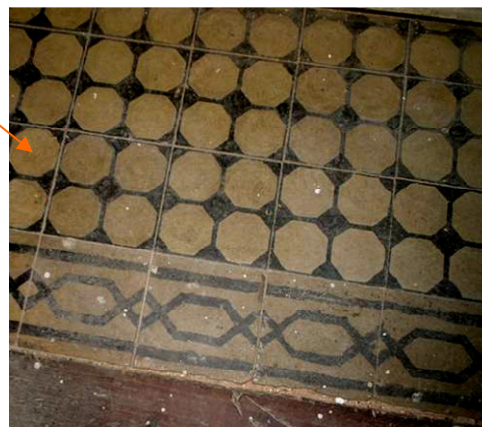
Resquício do piso hidráulico, junto ao Órgão- mezanino do Coro

Figura 57 - Imagens do piso de ladrilho hidráulico antes da reforma de 1974.
Autor da Fotografia: Foto B- Blásio Junkes
Fonte: Acervo Pe. Pedro José Koehler-1974
Acervo autora 2005

Do piso em ladrilho hidráulico retirado durante a reforma ainda existem resquícios no piso ao lado do Órgão, no Coro. São vestígios dos ladrilhos hidráulicos que também existiam na nave e nas Sacristias (Fig. 57).

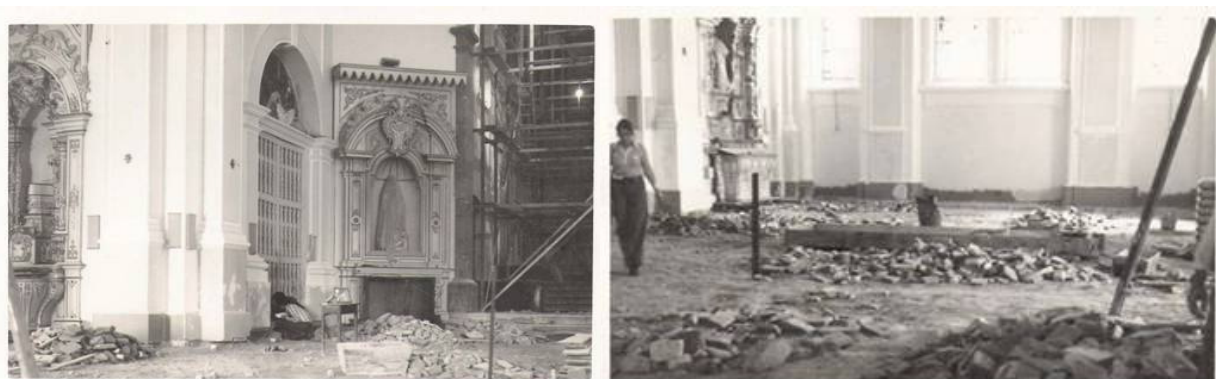
Figura 58 - Imagens da substituição do piso e repintura nas paredes -1974
Autor da Fotografia: Foto B- Blásio Junkes
Fonte: Acervo do Pe. Pedro José Koehler-1974

Durante entrevista, o Pe. Pedro Koehler fez observações quanto à retirada dos ladrilhos: “É nosso dever anotar que os ladrilhos, na catedral não são antigos e históricos, e sim ladrilhos comuns, e por isso mesmo, desgastados pelo uso. Ladrilhos, bem, de má qualidade”⁹. Foi removido o piso da nave (Fig. 58), que era de “ladrilhos hidráulicos, substituídos por 509 m² de marmorite e 32 m² de mármore no Presbitério. O piso de madeira da Capela-Mor, com 140 m², foi lixado e revestido com carpet na cor vermelha (LIVRO tombo V, 1943-1978, p. 71).

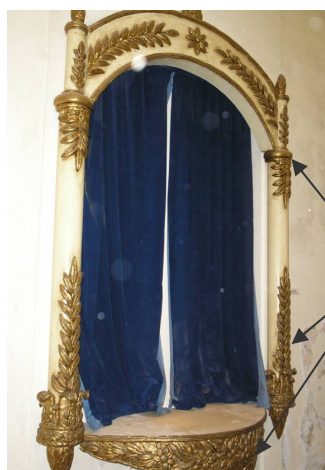
Aplicação de ornamentos de massa epóxi com pintura dourada sobre o nicho de São Judas Tadeu

Figura 63 - Nicho de São Judas Tadeu na Capela de N. Sr^ª. das Dores. Aplicação com massa epóxi para fazer os ornamentos dourados. Fonte: da autora- 2005

Outro fato que gerou preocupação foi à aplicação de produtos de difícil reversibilidade, ou seja, que possam ser removidos nos processos de restauração futuros sem prejudicar o material original. Os produtos aplicados nessa intervenção não possuíam características e comportamentos semelhantes aos materiais originais, é o caso da massa epóxi aplicada como acréscimos ornamentais nos bens integrados (Fig. 63), altares e retábulos, inclusive nos bens móveis.

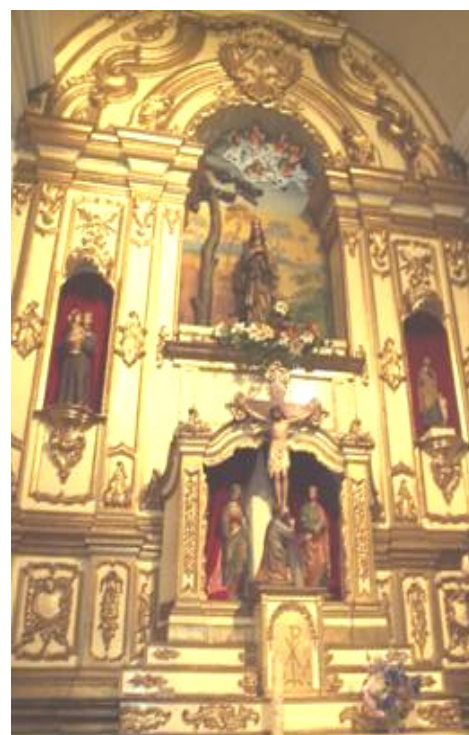
Figura 64- Retábulo-mor da Catedral após as intervenções de 1985. Fonte: da autora-1996

A figura 64 apresenta o resultado nos retábulos. A inauguração dessas obras aconteceram, em fevereiro. Em novembro, foi a inauguração na Capela do Santíssimo Sacramento e nos demais altares e retábulos.

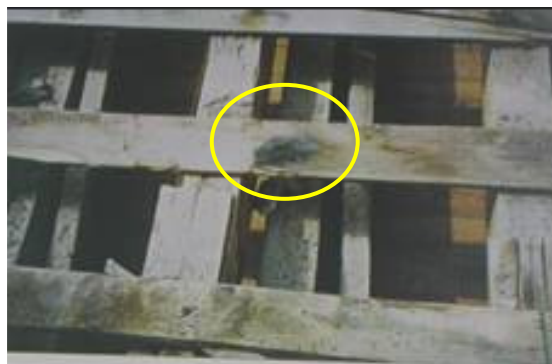
Figura 65 - Imagem da cobertura da Catedral, no destaque mancha de carbonização- 01/08/2000. Acervo FCC- Dir. de Patrimônio/ Relatório: fev./2001

a) Diagnóstico e Obras na Cobertura: as arquitetas constataram que em obra anterior, talvez em 1974, foi feito um tabuado entre as telhas e as tesouras, para evitar a infiltração das águas das chuvas. Só que essa ação tentando ser benéfica, infelizmente, provocou efeitos patológicos, pois com o acúmulo de umidade no tabuado que se estendeu para o madeirame da cobertura provocou o apodrecimento da madeira e a proliferação de insetos xilófagos. Também foram encontradas marcas de carbonização nas madeiras “causadas pelo aquecimento das telhas” nos horários de calor intenso. Essas marcas podem ser observadas no detalhe da figura 65.

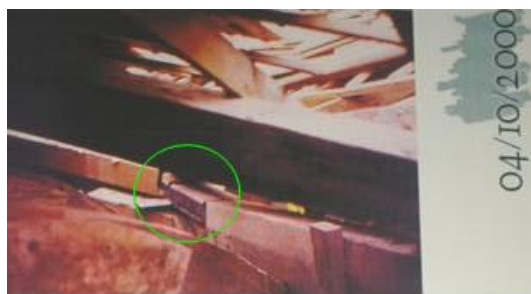
Figura 67 - Imagem da peça metálica inserida na perna da tesoura- 04/10/2000
Acervo FCC- Dir. de Patrimônio (relatório fev/2001)

Elas realizaram a inserção de peça metálica na perna da tesoura, recomendada pela consultoria feita ao engenheiro da Empresa de construção civil- “Zita”, na reunião do dia 24 de outubro de 2000. Essa peça (Fig. 67), foi somente pregada na perna frontal direita, não foram colocados parafusos atravessando a peça, procedimento esse acordado previamente pelas profissionais e os órgãos de fiscalização²⁵.

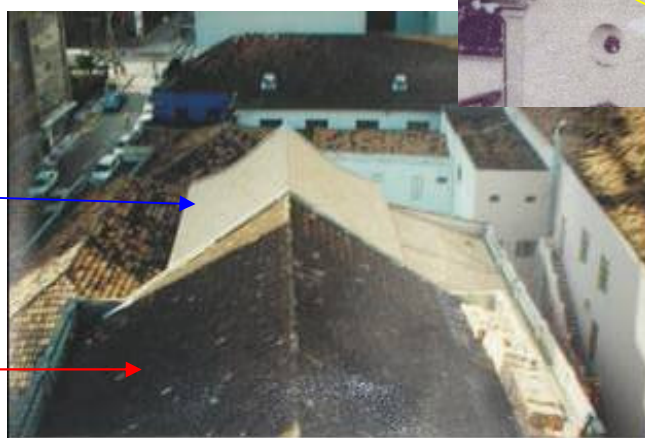
Figura 68 - Visualização do telhado com as telhas novas e antigas. No detalhe como era a cobertura original da Matriz.

Substituíram as telhas na Capela-Mor (Fig. 68), e na lateral direita do transepto da nave. Retiraram o tabuado da cobertura que estava entre as telhas e a estrutura de madeira, permitindo assim a ventilação no telhado. Ampliaram as calhas para melhorar o escoamento das águas pluviais. Quanto à cobertura em telha cerâmica, declararam:

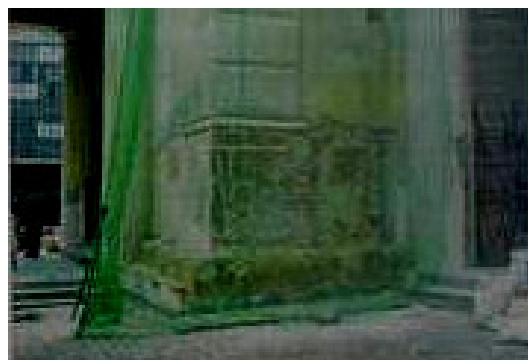
Figura 70- Cunhal esquerdo da fachada da Catedral descoberto durante a retirada do reboco - 2000
Acervo FCC- Diretoria de Patrimônio

Durante a retirada do reboco externo encontraram nos cantos da fachada principal as bases originais dos cunhais em cantaria da Matriz de 1773 (Fig. 70), que estavam recobertos pelas argamassas aplicadas ao longo do tempo.

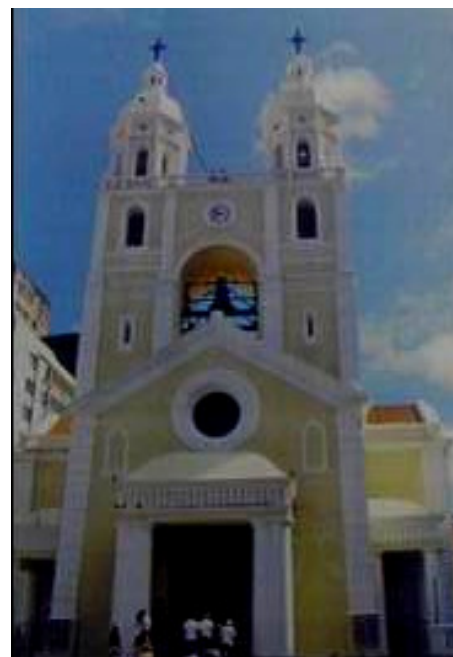
Figura 71 - Catedral após a pintura externa
Arquivo FCC- Dir. de Patrimônio-fev/2001

Como etapa final foi executada a pintura externa de toda a edificação. O resultado pode ser constatado na figura 71. Para efetuar essa etapa finalizadora da obra, fizeram a “coleta de mostras da torre esquerda”, na identificação foram encontrados “indícios de tinta à cal amarelo creme (igual a cor atual da Alfândega)”²⁷

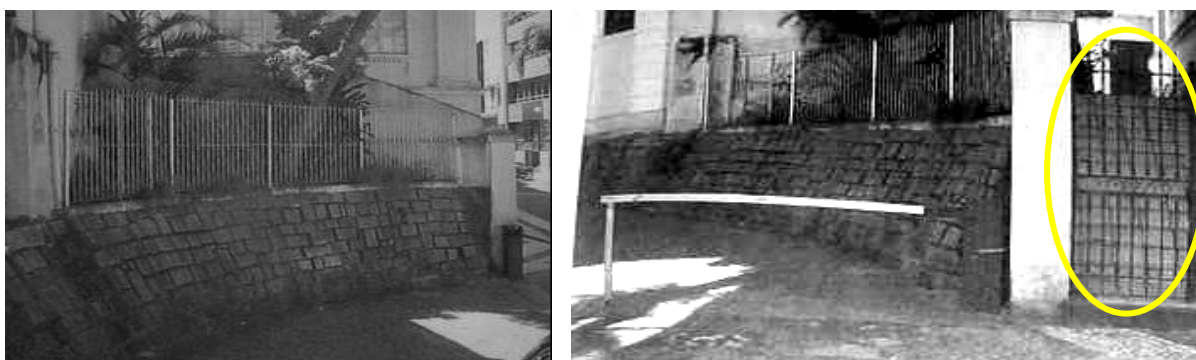
Figura 72 - Imagens do acesso lateral da Catedral.
Destaque para a escadaria de acesso a ala administrativa
Fonte arquivo Gerência de Patrimônio/FCC

Para facilitar o acesso e a circulação na ala administrativa da Catedral, foi construída uma escadaria na lateral esquerda da igreja, ao lado da Capela de N. Sr^a. das Dores, próximo a rampa do adro, (Fig. 72). Essa obra também teve como responsáveis a equipe das Arquitetas: Andréa Hermes Silva, Sílvia B. Spricigo Vieira e Tatiana Filomeno Vaz.

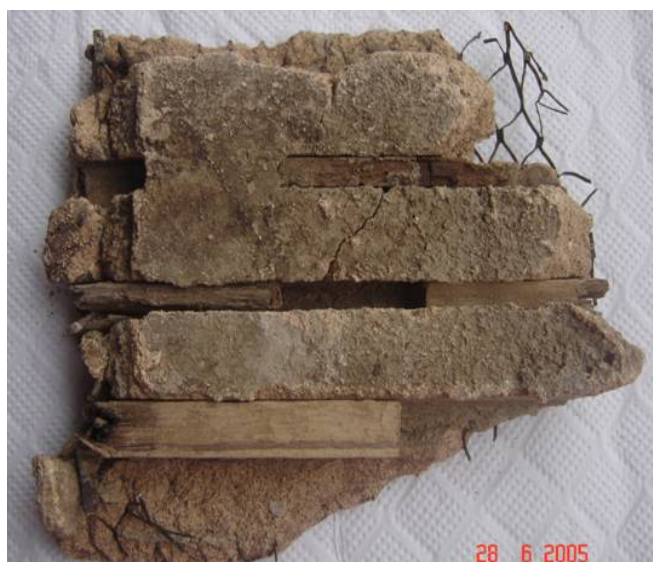
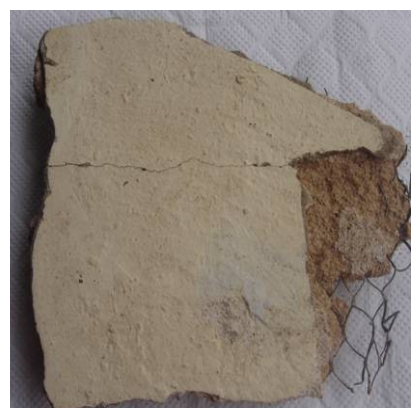
Figura 75 - Conjunto de imagens e esquema gráfico da configuração do forro em estuque.

A) fragmento do forro de estuque (verso), mostrando a estrutura do ripamento, a argamassa e a tela metálica

O tipo de forro em estuque executado nestes alpendres é feito com tela, que se chama: “déployer”. Ele tem uma estrutura diferenciada e um tanto porosa pela constituição do material com argamassa a base de cal e pó de tijolo. É peculiar sua forma de construção, através de ripamento em madeira, com a espessura fina (entorno de 1,5 mm), depois recebe uma camada de argamassa, uma tela (metálica ou de algodão) ou fibras vegetais e conclui com uma camada de argamassa de acabamento. Essa argamassa de preenchimento é denominada de “bolo”. A seguir vemos um exemplar deste forro em “déployer” na figura 75. Que é um fragmento do forro do alpendre externo que desabou e a mesma estrutura do forro de estuque da nave central.

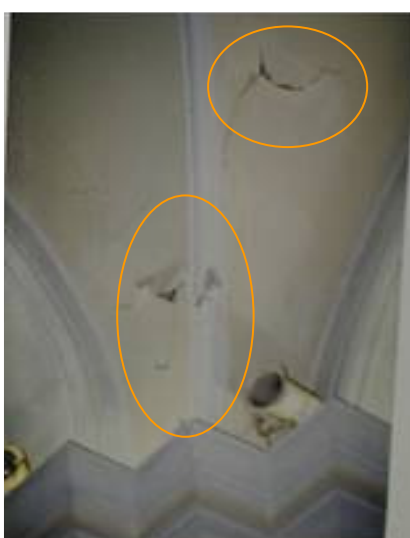
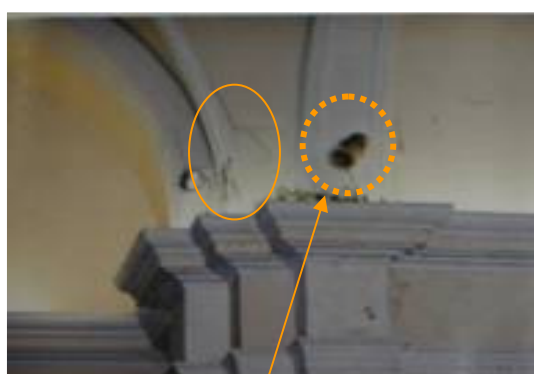
Colônia de
microorganismos

Figura 77 - Forro de estuque da nave central da Catedral. Destaque para as fissuras
Local: Nave Central da Catedral acima do coro

As fissuras da nave citadas no relatório (Fig. 77) refletem um processo de degradação perigoso, pois envolve a segurança não só da estrutura como das pessoas que freqüentam a Igreja. Essa situação estendeu-se até 2005, quando começaram a cair pequenas partes do forro de estuque da Nave, provocando a interdição do local. Também eram visíveis manchas de colônias de microorganismos, nas áreas degradadas, causadas pelas infiltrações.

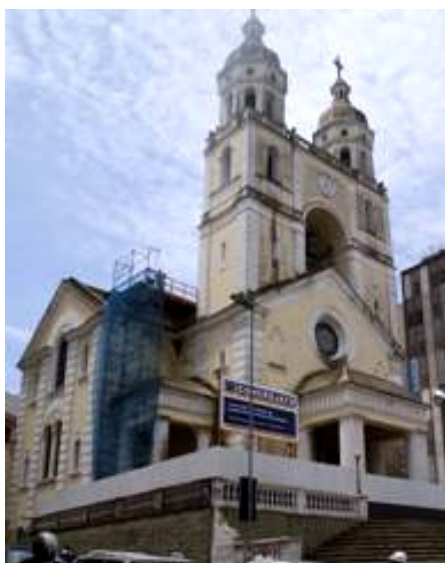
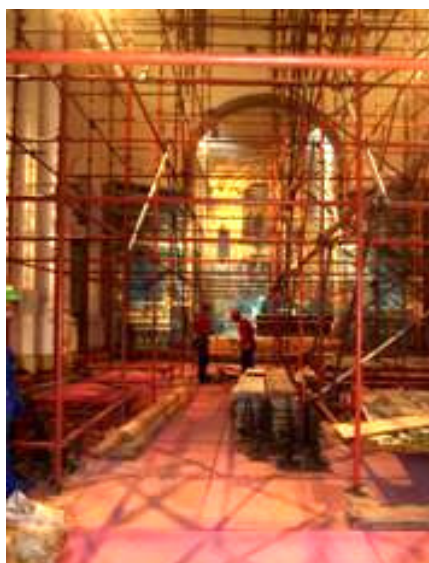
Figura 79 - Conjunto de imagens sobre o início das obras de intervenção (interna e externa) na Catedral:
A) colocação dos tapumes isolando a edificação e estruturas de andaimes no entorno da edificação
B) colocação dos andaimes e forração do piso, para a consolidação do forro de estuque da nave central.
Fonte: Acervo da autora, 2005.

A partir daí, começou a implantar a estrutura necessária para desenvolver os trabalhos, isolando a área com tapumes e colocando andaimes para acessar à cobertura, acondicionando e protegendo as estruturas físicas próximas ao forro, como: os retábulos, vitrais e piso, também retirando os bens móveis que se encontravam dentro da igreja. Medidas foram tomadas com o objetivo de não provoca danos durante as obras no forro e na cobertura (Fig. 79). A primeira etapa, então seria a consolidação do forro e as intervenções na cobertura.

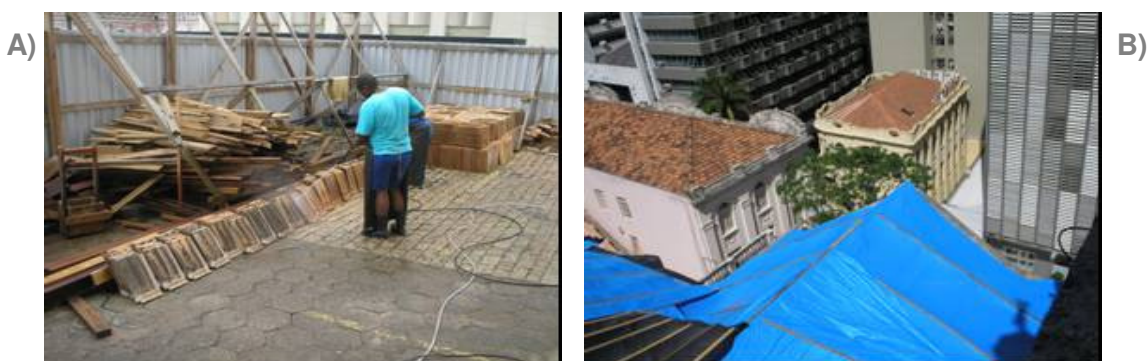
Figura 80 - Imagens das obras na cobertura.

A) operário trabalhando lavando as telhas

Os trabalhos iniciaram na cobertura com a retirada das telhas do transepto até a capela-mor. As telhas foram limpas com jato d'água, depois passado um produto hidrofugante. Enquanto isso, para a estrutura em madeira da cobertura e os forros da capela-mor e da nave central, não ficarem desprotegidos foi colocado no local das telhas uma proteção provisória com plásticos e ripamento que fixava a cobertura provisória (Fig.80).

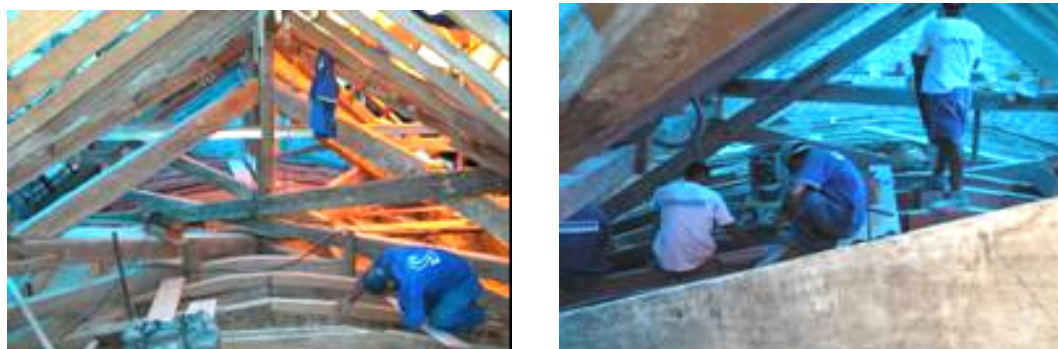
Figura 81- Trabalhos de limpeza do forro de estuque. Com a remoção das peças de madeira da estrutura da cobertura que estavam danificadas.

Ao mesmo tempo, outra parte da equipe trabalhava na consolidação do forro de estuque sob a cobertura, fazendo inicialmente a retirada de materiais acumulados ao longo do tempo, principalmente nos beirais. Esse acúmulo nos beirais estava forçando a estrutura do forro de estuque e agravando as fissuras nas arestas, pois havia também tido depósitos de material de intervenções anteriores feitas na cobertura. A limpeza sobre o forro de estuque foi efetuada com aspirados de pó e trinchas, para a remoção dos detritos (Fig. 81).

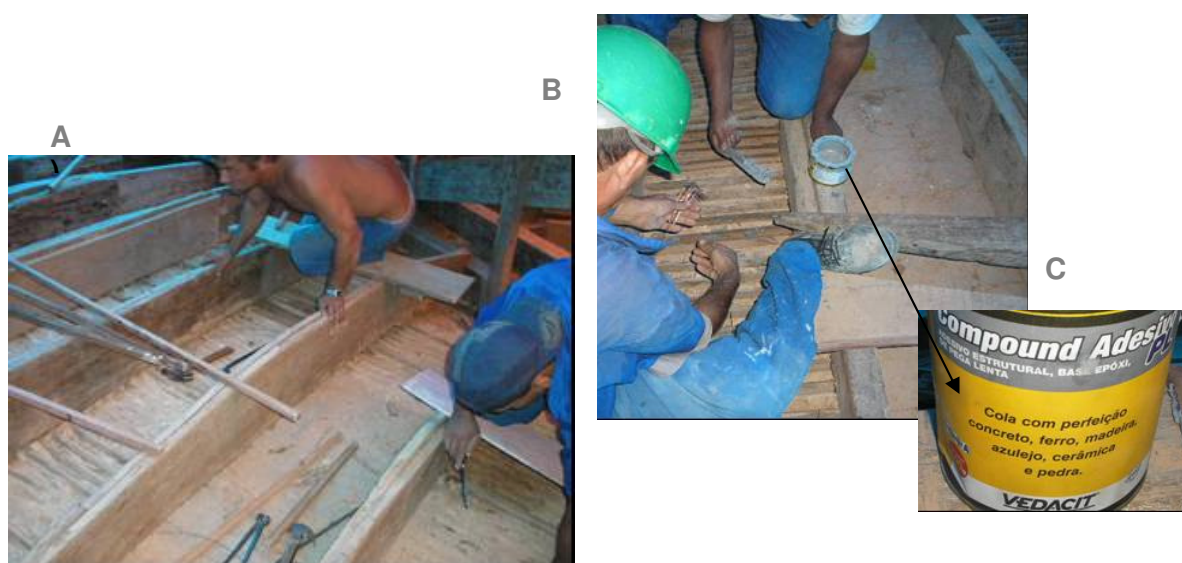
Figura 84- Imagens da colocação dos fios de cobre para fixar o forro de estuque.
A) operários removendo as áreas fragilizadas e limpando as sujidades entre os ripamentos do forro de estuque
B) operários trabalhando na colocação dos fios de cobre revestido e fixação com resina epóxi
C) detalhe do adesivo epóxi utilizado para fixar os fios de cobre junto ao “bolo”
Fonte: Acervo da autora-2006

Quanto ao forro de estuque, a solução encontrada para sua recuperação foi à consolidação do estuque. Optaram pelo procedimento de fixação do “bolo” que sustenta o forro. Foram colocados filamentos de cobre revestidos de película protetora. Os fios foram colocados em pequenos furos feitos no “bolo”, onde uma das extremidades do fio, era fixada com resina epóxi e a outra extremidade, era encaixada no ripamento da estrutura do estuque (Fig. 84).

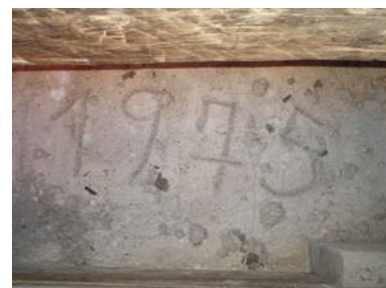
Figura 86- Registro da argamassa do forro de estuque.

Local: na contra-face na direção do Arco Cruzeiro

Esse “bolo” que compõem o estuque do forro da nave, já teve intervenções anteriores, conforme o registro gravado na argamassa do forro junto ao arco cruzeiro, com a inscrição “1975” (Fig. 86), provavelmente de forma parcial nas obras de 1974, introduzindo argamassa nova nesta área.

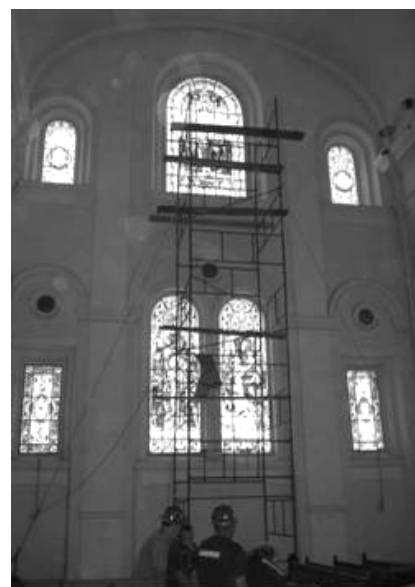
Figura 88 - Imagem da estrutura de andaimes para remoção dos vitrais. Local: lateral direita da Nave Central. Fonte: Acervo da autora, 2006.

a) Vitrais artísticos: os vitrais que foram colocados em 1948, entram em processo de restauração. São colocados andaimes para a remoção de cada estrutura dos vitrais (Fig. 88).

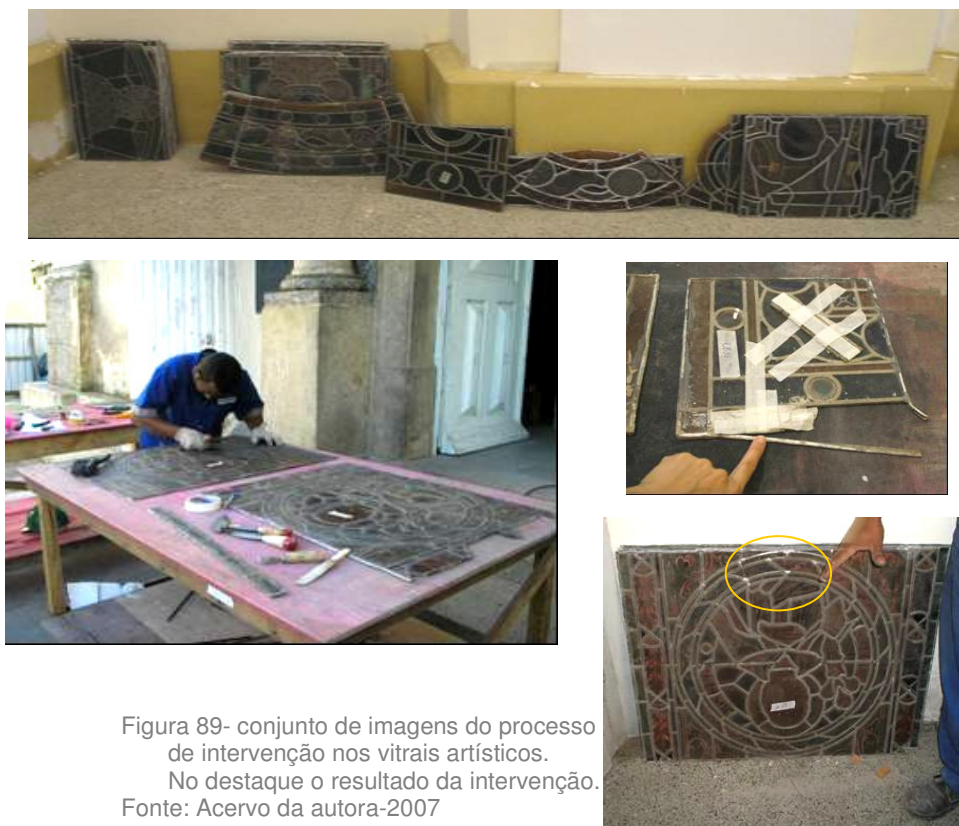
Figura 89- conjunto de imagens do processo de intervenção nos vitrais artísticos. No destaque o resultado da intervenção. Fonte: Acervo da autora-2007

Os procedimentos adotados para intervir nos vitrais foram: documentação do vitral no local; retirada dos vitrais; documentação fotográfica; análise do estado de conservação, determinação das áreas de intervenção; limpeza no verso das pinturas vitrais, com: escova e/ou palha de aço, pano umedecido com solvente; reconstituição dos perfis de chumbo (onde fosse necessário); consolidação do mesmo com solda de estanho e solução oleosa; chanframento, que é o ajuste dos perfis de chumbo com espátula de metal fazendo pressão nas bordas do perfil para acabamento; e colocação de massa de calafetar vidro na lateral do caixilho⁴² (informação verbal).

Esse procedimento foi executado em todos os vitrais da nave, fachada principal e capela-mor, de outubro de 2006 até março de 2007 (Fig. 89).

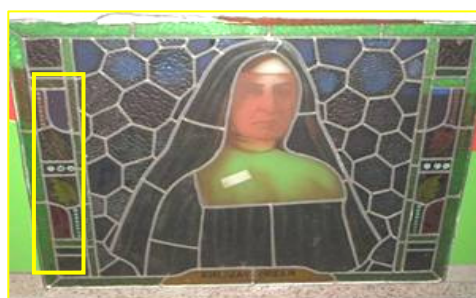
Figura 90 - Vitral artístico com a imagem da Madre Paulina, executado em 1991. Fonte: Acervo da autora,2007.

Uma curiosidade é o vitral em homenagem a beatificação de Madre Paulina pelo Papa João Paulo II, em 1991. Esse vitral já existia com outro tema. Foi reaproveitada a estrutura existente e partes dos vidros coloridos (destaque da Fig. 90), montando o novo vitral com a imagem comemorativa à Madre Paulina, modificando assim o vitral colocado em 1948 por uma nova configuração composta de vidros novos e antigos. Ele localiza-se na primeira janela da lateral direita da capela-mor, próximo ao arco cruzeiro.

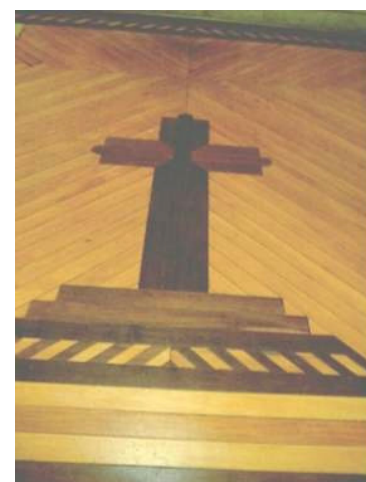
Figura 95 - Assoalho em marchetaria Fonte: Acervo da autora, 2005.

O assoalho da Capela é em “parquet”, colocado em 1927, foi executado em técnica mista, tabuado e “marchetaria” (pedaços de madeiras coloridas que se encaixam formando desenhos), no formato de uma cruz com filete geométrico contornando as bordas do piso (Fig. 95).

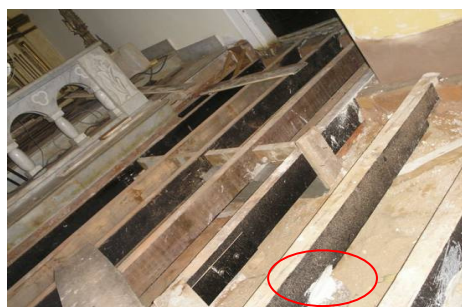
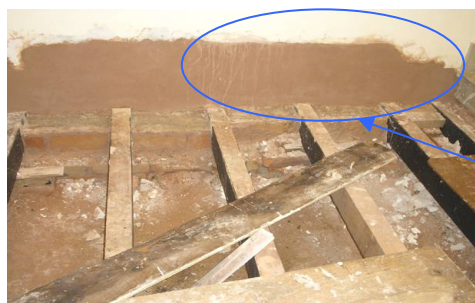
Calços de cimento para os barrotes

Aplicação de argamassa na base do reboco degradado

Figura 98- Imagens da substituição dos caibros. No detalhe esquerdo calço de cimento. No detalhe direito substituição do reboco. Fonte: Acervo da autora- 2007

As peças de madeira do barroteamento foram retiradas e substituídas às peças danificadas por barrotes novos, apoiados sob pequenos calços de cimento e recolocado um tabuado de madeira nova, para ser fixado o assoalho em marchetaria; como consta no registro fotográfico todo o barroteamento foi substituído (Fig. 98).

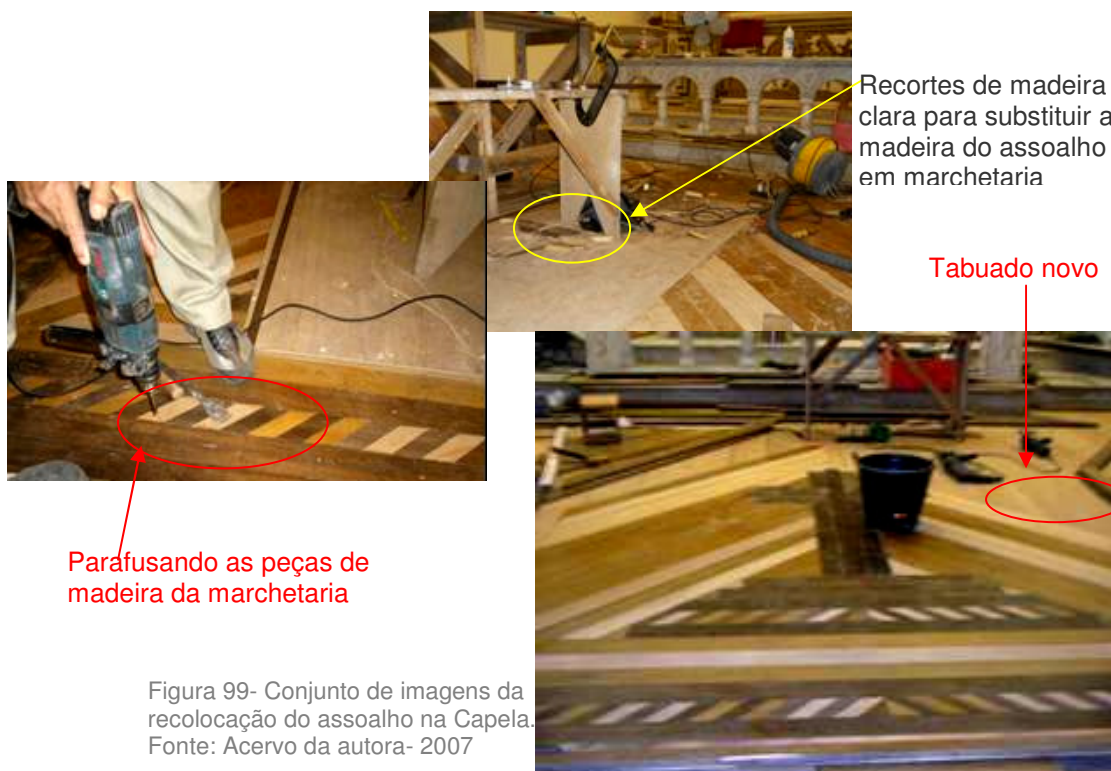
Parafusando as peças de madeira da marchetaria

Recortes de madeira clara para substituir a madeira do assoalho em marchetaria

Os tacos e fragmentos de madeiras coloridas, ou seja, a marchetaria original, são recolocados e fixados por parafusos novamente, refazendo o desenho, e nas áreas em que se encontrava a marchetaria deteriorada as peças foram substituídas por novas. A fixação foi feita com parafusos como fica evidente na figura 99.

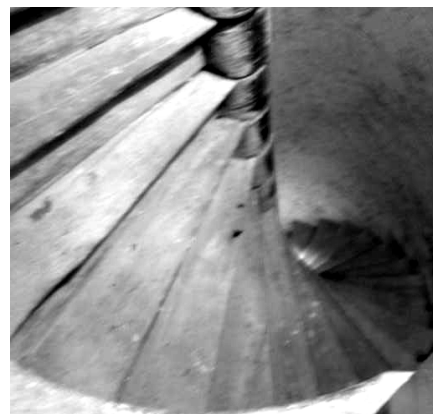
Figura 103 - Escada de acesso às torres
Fonte: Acervo da autora, 2006.

A área da escadaria que dá acesso às torres continua igual, mantendo a mesma forma, helicoidal, e estrutura em madeira (Fig. 103). Ela apresenta melhor estado de conservação até o primeiro estágio, que dá acesso à cobertura e aos primeiros sinos, a partir daí, a estrutura complementar da escada, feita nas obras de elevação das torres, em 1922, tem menor dimensionamento nos degraus e a madeira, aparentemente, está mais desgastada e frágil. O que chama a atenção é que a madeira do segundo estágio, considerada mais nova que a do primeiro, está em piores condições de uso. Talvez isso ocorra em função do tipo de madeira utilizada, apresentando menos resistência. Mas para afirmar com mais precisão será necessário realizar análises de identificação da madeira para detectar a causa da diferenciação no estado de conservação entre os dois estágios da escada da torre.
