CATEDRAL METROPOLITANA DE FLORIANÓPOLIS
Retrospectiva histórica das intervenções arquitetônicas

**CATEDRAL METROPOLITANA
DE FLORIANÓPOLIS**

Retrospectiva histórica das intervenções arquitetônicas

Dissertação apresentada ao Programa de Pós-Graduação em Arquitetura e Urbanismo/PósARQ da Universidade Federal de Santa Catarina/UFSC, como requisito parcial à obtenção do Grau de Mestre em Arquitetura e Urbanismo

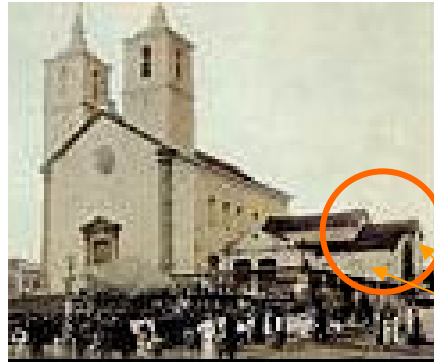
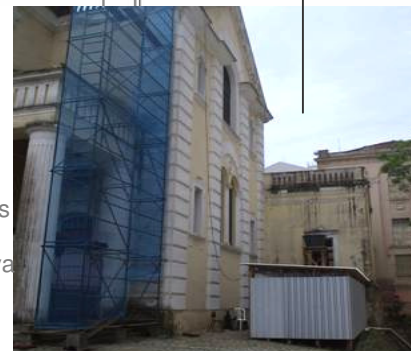
Planta da Mátriz-1748

aberturas

Configuração da Capela no início do séc. XX

Emparedamento de fundos após a alteração física da Capela

Planta da Capela de N. Sr^a das Dores- 2007

Planta da Catedral- 2005

Configuração da Capela hoje

Figura 109- Conjunto de imagens e plantas que indicam a redução da Capela de N. Sr^a. das Dores de forma comparativa antes e depois da reforma de 1922. Fonte: Casa da Memória , Concrejato e autora 2006

Em 1922, altera-se todo o entorno da Catedral com a retirada dos anexos, a esquerda (ANEXO a Capela do Santíssimo) e a direita (o Império do Divino), provocando perdas e alterando as estruturas, principalmente com a demolição parcial da Capela, retirando totalmente a parede de fundos e parcialmente as paredes laterais, restando apenas parte da estrutura original da capela do século XVIII. Nessa Capela, em destaque na figura 108, provavelmente havia um acesso na lateral ou nos fundos para a Irmandade adentrar em sua capela. Com esta supressão do edificado diminuíram-se também a quantidade de aberturas (janelas), restando somente uma; e possivelmente reduzindo a metade do espaço físico original, o que fica evidente na análise das imagens (Fig. 109).

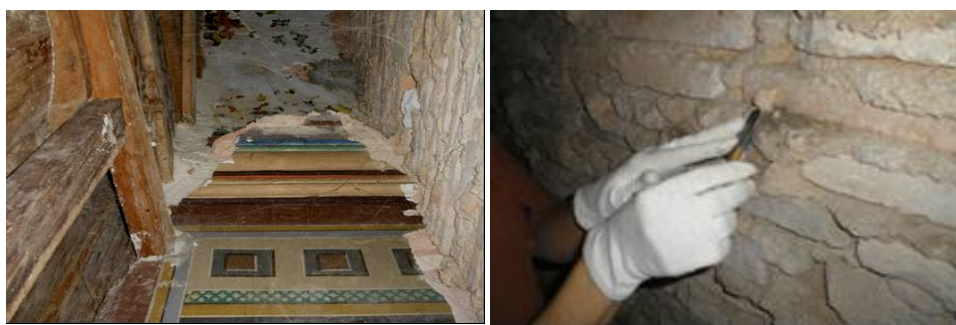
Figura 110- Conjunto de imagens das pinturas Murais e do emparedamento da Capela de N. Sr^a das Dores.
Fonte: Acervo da autora- 2005/06

Essas estruturas parietais da antiga capela de 1769 foram reveladas durante as obras, em 2005. Ao executar os procedimentos investigativos no retábulo da Capela de N. Sr^a. das Dores, a restauradora responsável pelas prospecções fez o registro fotográfico da frente e do interior do retábulo através de um abertura lateral (portinhola) do nicho, percebeu ao verificar as imagens de dentro da estrutura interna do retábulo a existência de paredes nas laterais com pinturas murais. Isso fez com que a empresa responsável pelas obras de intervenção, desobstruísse a passagem que levava para o interior do retábulo. Descobriram assim o emparedamento dos fundos da Capela e resquício das paredes laterais originais do século XVIII, já comentado na p.139), com pinturas murais, em bom estado de conservação e com desenho bem nítidos, provavelmente essas pinturas são anteriores as pinturas de 1938 (Fig. 110).

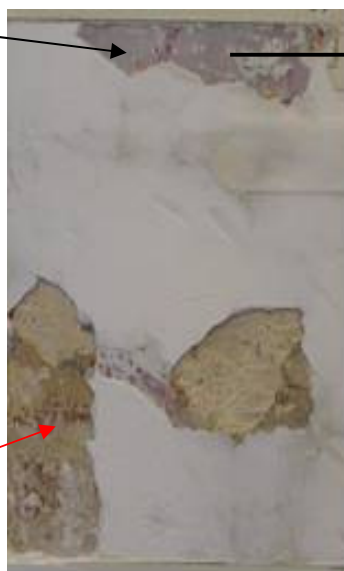
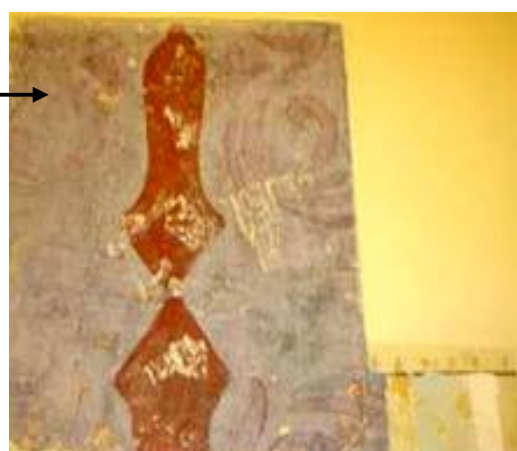
Pigmentação lilás da camada de pintura mural

Vestígio de outra camada pictórica por debaixo da pintura mural lilás com elementos avermelhados

Figura 111 - Prospecções na parede lateral direita da Capela de N. Sr^a das Dores.
Fonte: Acervo da autora, 2007.

demais paredes da capela, que apresentam resquícios de pigmentação abaixo da pintura mural decorativa de 1938 e com as mesmas tonalidades da pintura mural detrás do retábulo (Fig. 111).

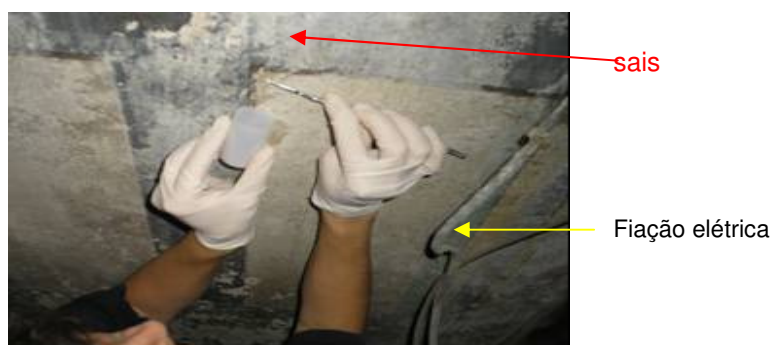
Figura 112 - Coleta das eflorescências sobre a pintura mural.
Local: parede lateral esquerda, atrás do retábulo de N. Sr^a. das Dores.
Fonte: Acervo da autora, 2006.

Após a coleta de uma amostra retirada deste local e respectiva análise no Laboratório de Tecnologia do Restauro- LabRestauro, da Universidade Federal de Santa Catarina- UFSC, verificou-se que esses sais seriam da família dos cloretos, do nitrato e do sulfato.

Um desses problemas é a eflorescência (cristalização de sais) sobre as pinturas murais (Fig. 108). Supõe-se que isso tenha ocorrido em função da ventilação daquele espaço, quando da abertura do seu acesso. A continuidade dessa patologia poderá provocar a perda das referidas pinturas murais.
