UNIVERSIDADE FEDERAL DE SANTA CATARINA  
CENTRO TECNOLÓGICO  
PROGRAMA DE PÓS-GRADUAÇÃO EM ARQUITETURA E URBANISMO

**DIRETRIZES PARA ACESSIBILIDADE EM EDIFICAÇÕES HISTÓRICAS A PARTIR  
DO ESTUDO DA ARQUITETURA ECLÉTICA EM PELOTAS-RS**

Dissertação apresentada ao Programa de Pós-Graduação em Arquitetura e Urbanismo, Área de Concentração “Projeto e Tecnologia do Ambiente Construído”, da Universidade Federal de Santa Catarina como requisito parcial à obtenção do título de Mestre em Arquitetura e Urbanismo.

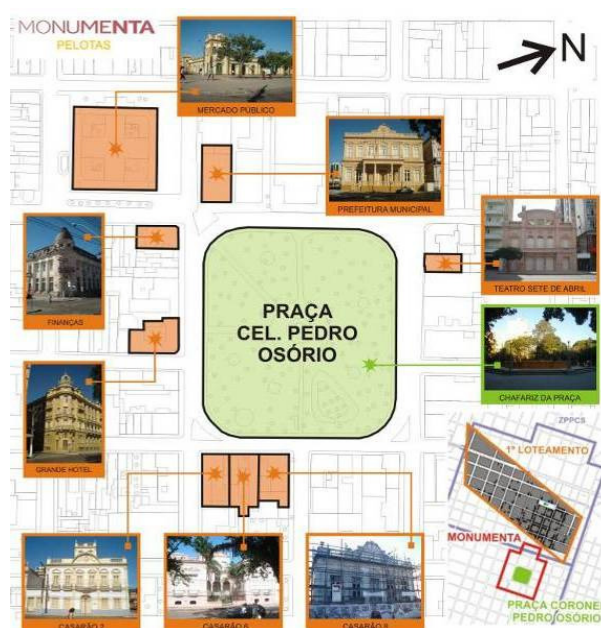
**Figura 10** – Edificações e Praça Cel. Pedro Osório, recuperadas pelo Programa Monumenta

A seguir apresenta-se mapa síntese das intervenções que o Programa Monumenta já realizou na cidade de Pelotas (figura 10).

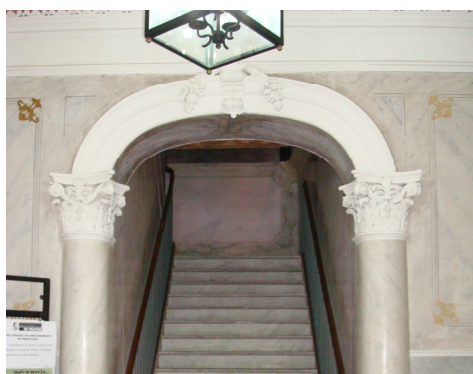
Figura 14 – Paredes em Escaiola

No ano 2000, através do Programa Monumenta, ocorreram obras de restauração do prédio. As obras previram a recuperação interna, entre outros, de paredes em escaiola (figura 14), dos afrescos em gesso no teto (figura 15), do piso do saguão, em ladrilho hidráulico (figura 16), e do piso da escada principal, em mármore (figura 17), ambos conservados e preservados devido ao seu valor histórico.

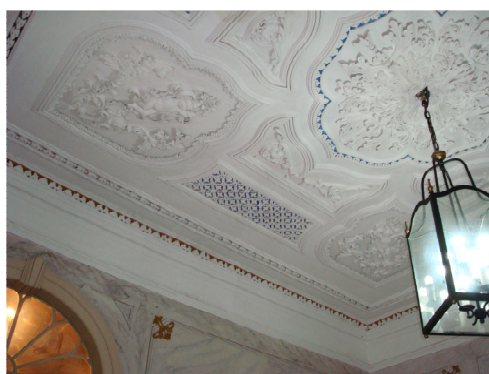
Figura 15 – Afrescos em gesso, no teto do saguão

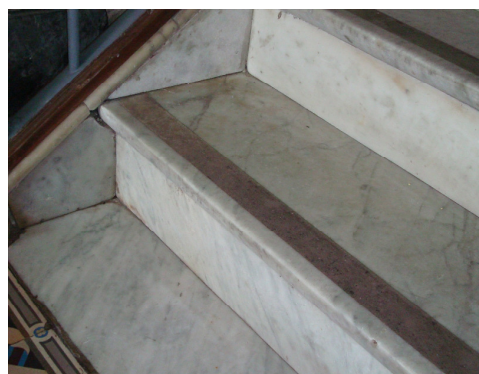
Figura 17 – Piso da escada principal em mármore que, após diversos acidentes, recebeu a inserção contemporânea de faixa de cor e textura diferenciada

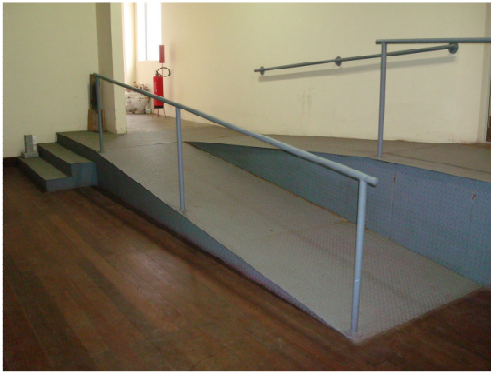
Figura 18 – Rampa inserida no interior do edifício, no acesso para pessoas com deficiências

Ainda no interior, foi inserida uma rampa para acesso de pessoas com deficiências até o primeiro pavimento (figura 18) e foi restaurada a escaiola das paredes do 2º pavimento (figura 19).

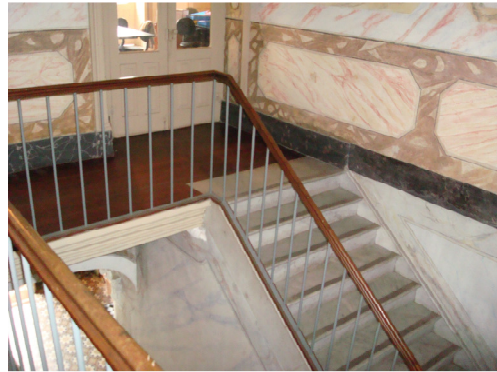
Figura 19 – Paredes do 2º pavimento, recuperadas, também tem revestimento em escaiola

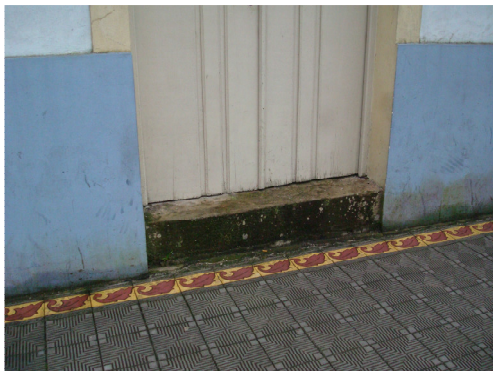
Figura 20 – Novo ladrilho hidráulico instalado nas calçadas, semelhante ao antigo

Em relação ao exterior, as obras previram, entre outros, a substituição do ladrilho hidráulico da calçada por novo semelhante (figura 20) e a implantação de um acesso lateral para pessoas com deficiências (figura 21).

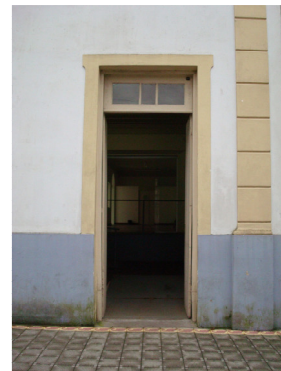
Figura 21 – Acesso lateral para pessoas com deficiências, implantado a partir da recuperação do prédio, porém sem identificação externa

Já o grupo de técnicos salientou que a inserção de uma rampa ou equipamento deve ser tratada com caráter de mobiliário, dando importância a questão da reversibilidade. Eles salientaram que todas as pessoas devem ter direito a entrar pelo acesso principal. Eles confirmaram a colocação dos deficientes ao comentar que “No Brasil, normalmente, as soluções são por entradas secundárias”. A respeito disso, enfatizaram que o acesso alternativo deve estar sempre aberto e disponível para ser usado. Outra sugestão foi a de transferir o acesso principal para outro, pela lateral, de uso de todas as pessoas, desativando o utilizado anteriormente.

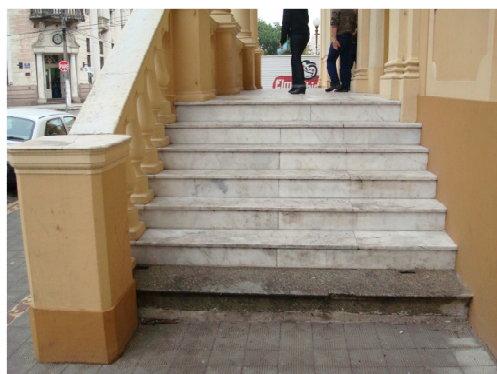
Figura 24 – Escada externa, na fachada principal, com revestimento em mármore

A edificação apresenta alguns elementos importantes, como a escada externa em mármore, na fachada principal (figura 24), e a escada interna, responsável pela ligação entre o primeiro e o segundo pavimentos (figura 25), no mesmo material.

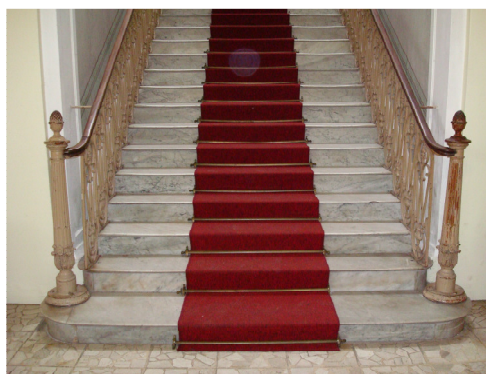
Figura 25 – Escada principal interna, também com revestimento em mármore

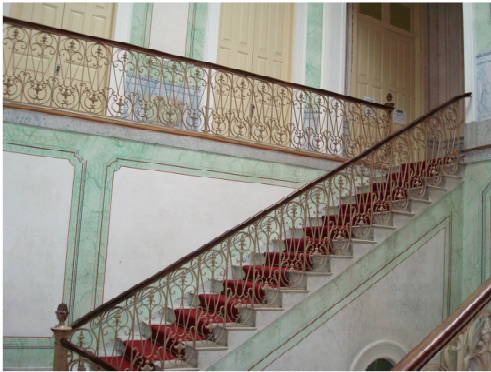
Figura 26 – Revestimento das paredes em escaiola na circulação vertical – escada principal

No interior da edificação é importante salientar suas paredes revestidas com escaiola (figura 26), e os afrescos em gesso acima das portas internas, bem como do teto do segundo pavimento (figura 27).

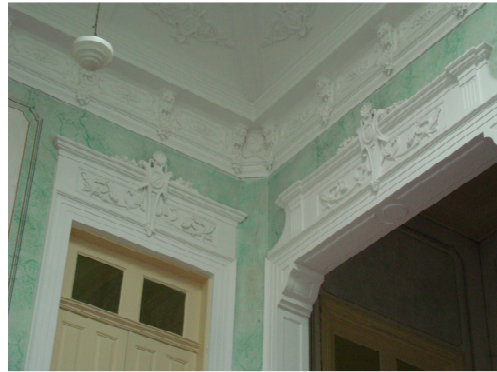
Figura 27 – Afrescos em gesso tanto na parte superior das portas internas quanto no teto do segundo pavimento

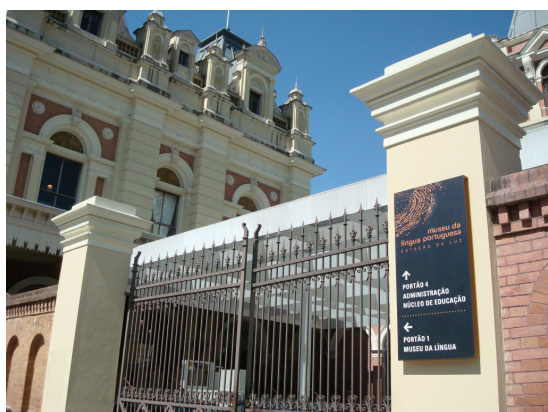
Figura 28 – Placa de identificação inserida na fachada da Estação da Luz. Estação da Luz, São Paulo – SP.

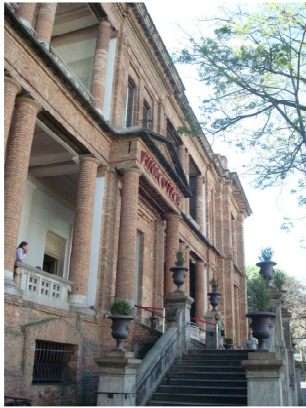
Figura 30 – O prédio, construído para sediar o Liceu de Artes e Ofícios, recebeu letreiro na fachada com seu novo uso. Pinacoteca do Estado, São Paulo – SP.

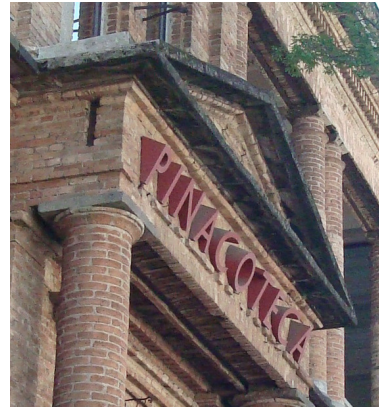
Figura 31 – Detalhe do letreiro inserido na fachada da edificação, indicando seu novo uso. Pinacoteca do Estado, São Paulo-SP.

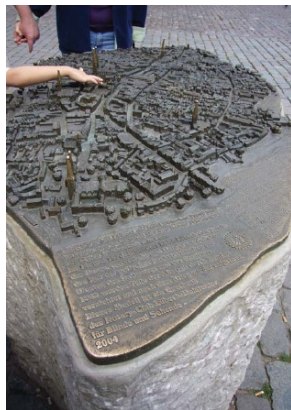
Figura 32 – Maquete perceptível à vista e ao tato do sítio histórico de Lübeck (externa). Centro Histórico de Lübeck, Alemanha. Foto: J. A. Junca Ubierna

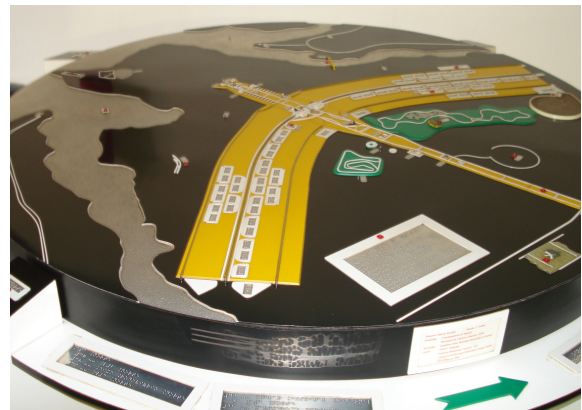
Figura 33 – Maquete perceptível à vista e ao tato do Plano Piloto de Brasília (interna). Espaço Lúcio Costa, Brasília – DF.

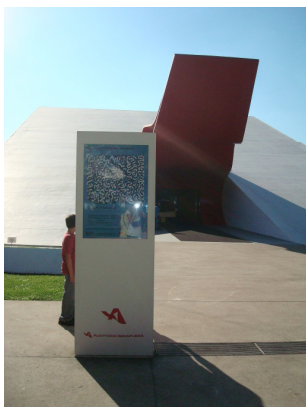
Figura 34 – Totem em frente ao Auditório Ibirapuera identifica o edifício sem interferir na fachada. Parque do Ibirapuera, São Paulo – SP.

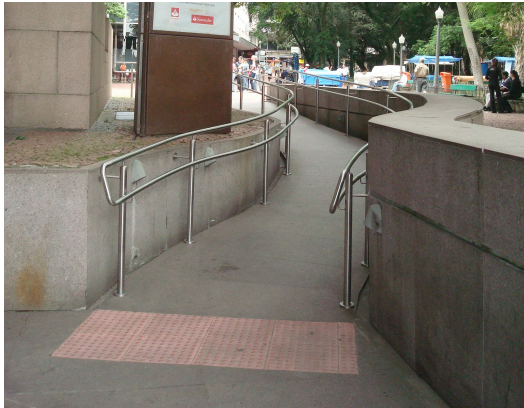
Figura 36 – Inserção de piso tátil alerta no início e término da rampa. Estação da Luz, São Paulo – SP.

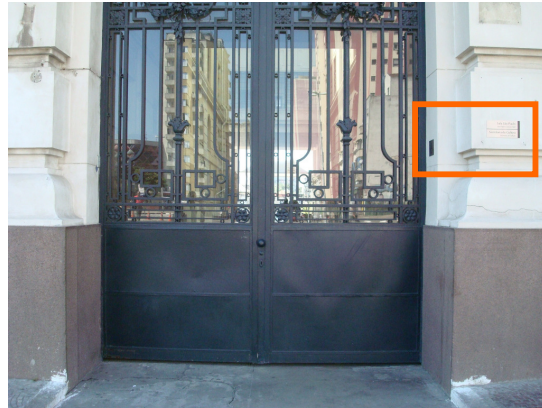
Figura 37 – Placas inseridas na fachada (à direita) identificam o acesso à Sala São Paulo. Sala São Paulo, São Paulo-SP.

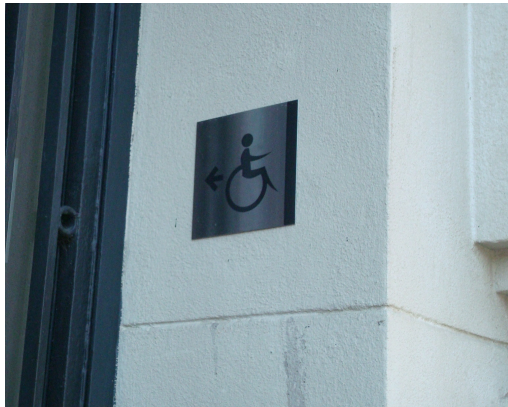
Figura 38 – Placa identificando a entrada acessível. Sala São Paulo, São Paulo-SP.

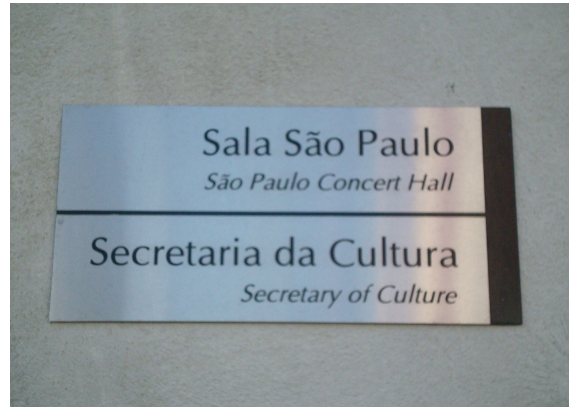
Figura 39 – Placa inserida na fachada indicando o uso da edificação. Sala São Paulo, São Paulo-SP.

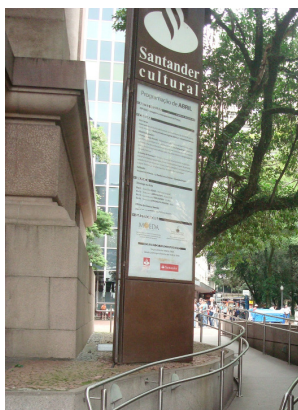
Figura 40 – Totem inserido no acesso alternativo criado para uso de pessoas com deficiências. Santander Cultural, Porto Alegre – RS.

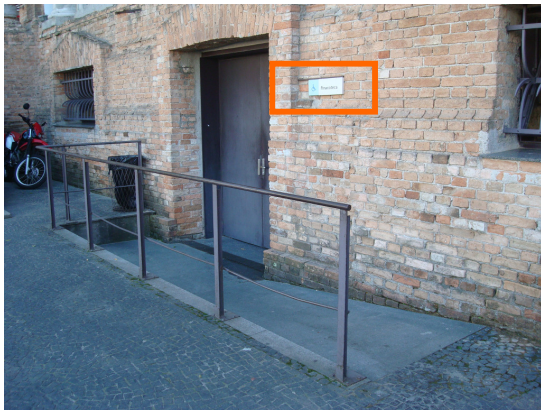
Figura 42 – Identificação do acesso alternativo Pinacoteca do Estado, São Paulo-SP.

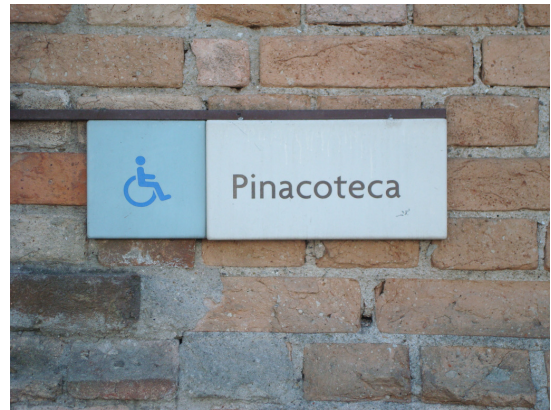
Figura 43 – Detalhe da sinalização de acesso alternativo. Pinacoteca do Estado, São Paulo-SP.

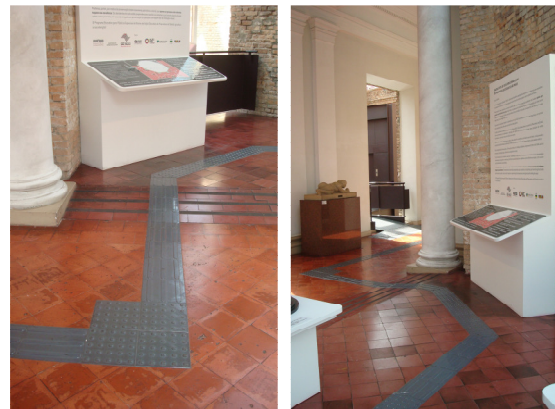
Figura 45 – Piso tátil emborrachado, colado sobre o piso existente, conduzem indivíduo cego até um totem com mapa visual e tátil. Pinacoteca do Estado, São Paulo-SP.

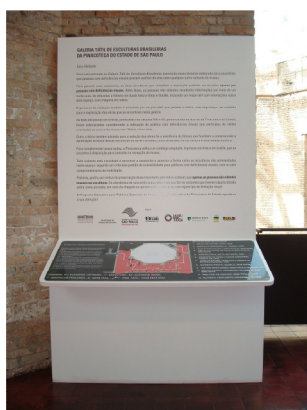
Figura 46 – Mapa visual e tátil não fixado ao piso nem a parede. Pinacoteca do Estado, São Paulo-SP.

Quanto à instalação de um mapa visual e tátil no saguão do edifício, para informar a todos os usuários sobre a disposição dos diferentes ambientes na edificação e seus pavimentos, os dois grupos concordaram que a informação visual é muito importante e deve existir, ainda mais se tratando de um órgão público e que abrange atividade cultural. O grupo de deficientes lembrou que este mapa deveria ter alcance e espaço para aproximação de pessoas em cadeira de rodas e com baixa estatura. Já o grupo de técnicos sugeriu que as informações fossem mais gráficas e que tivessem pouca informação escrita, senão poderia acabar confundindo ainda mais os visitantes.

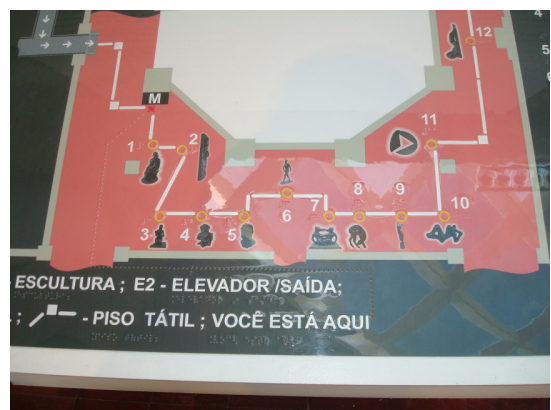
Figura 47 – Uso de cores contrastantes no mapa visual e tátil. Pinacoteca do Estado, São Paulo-SP.

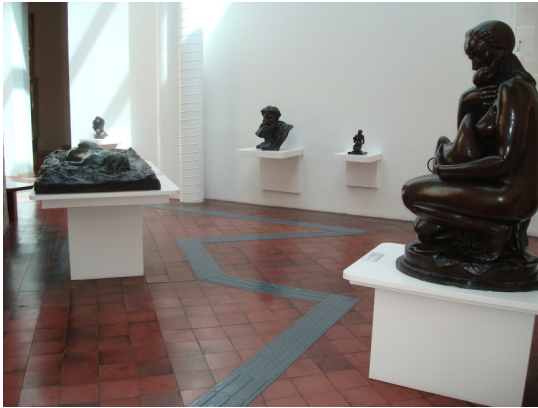
Figura 48 – Piso tátil alerta e direcional identificam o percurso para a pessoa com restrição visual na exposição de arte. Pinacoteca do Estado, São Paulo – SP.

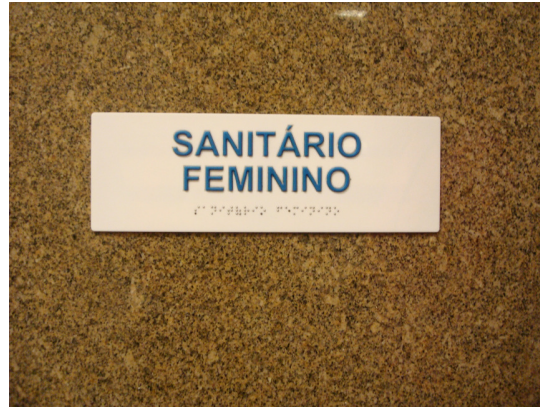
Figura 49 – Sinalização visual indicando o tipo de sanitário, ao lado da maçaneta da porta, em cor contrastante, alto relevo e com texto em Braille. Terminal Rodoviário, São Paulo – SP.

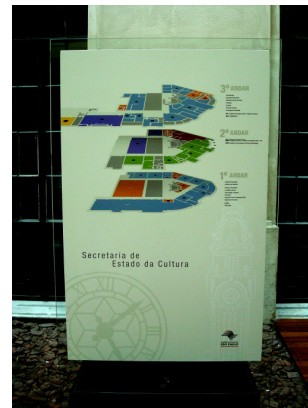
Figura 51 – Totem instalado no saguão de edifício histórico, orientando sobre a disposição dos ambientes por pavimento. Sala São Paulo, São Paulo-SP.

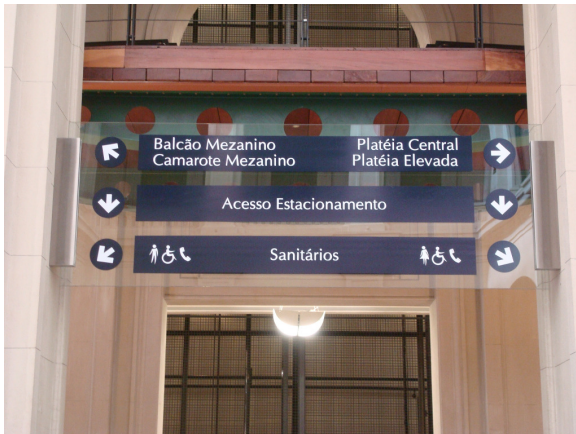
Figura 54 – Placas com informações visuais inseridas em duas paredes que formam um vão. Sala São Paulo, São Paulo – SP.

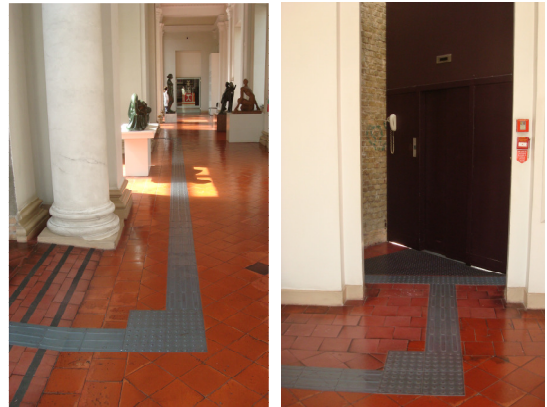
Figura 55 – Piso tátil alerta e direcional emborrachado, colado sobre o piso, aplicado em circulações horizontais. Pinacoteca do Estado, São Paulo-SP.

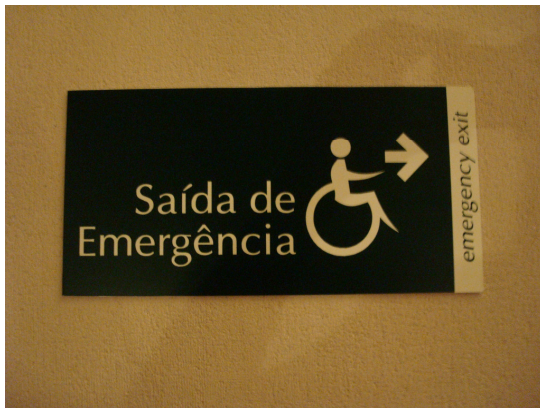
Figura 56 – Sinalização indicando saída de emergência fixada em parede sem valor histórico. Sala São Paulo, São Paulo – SP.

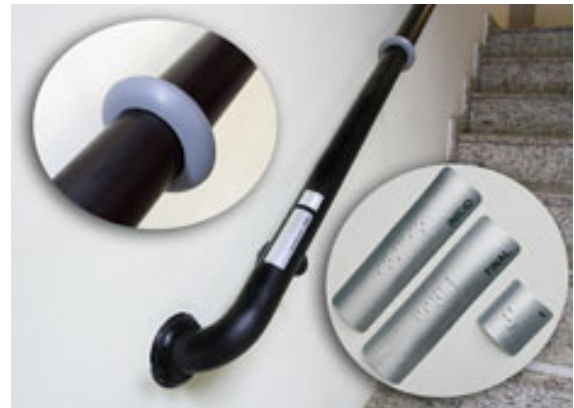
Figura 57 – Placa com informação tátil inserida no corrimão da escada. Disponível em: <http://www.seton.com.br/aanew/produtos/imgg/A455.jpg>. Acesso: 08/06/2009.

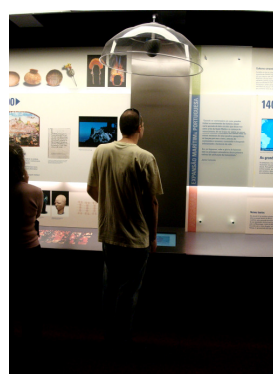
Figura 59 – Sistema de áudio-descrição da exposição, onde existe uma marcação no piso onde a pessoa deve se posicionar, um botão de acionamento sobre o balcão e um microfone na parte superior. Museu da Língua Portuguesa, São Paulo-SP.

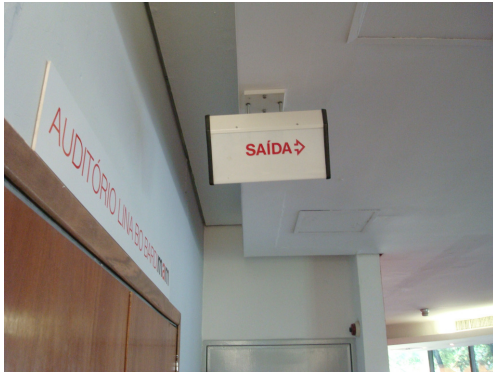
Figura 60 – Sistema de alarme sonoro e luminoso fixado no teto em gesso recém construído não afeta o patrimônio. Museu de Arte Moderna, São Paulo-SP.

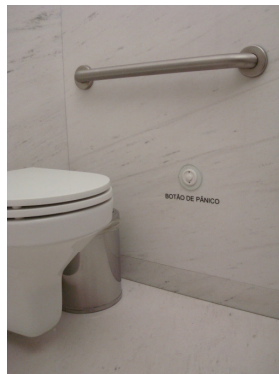
Figura 62 – Instalação de botão de pânico junto à bacia sanitária para acionamento em caso de queda. Museu Iberê Camargo, Porto Alegre – RS.

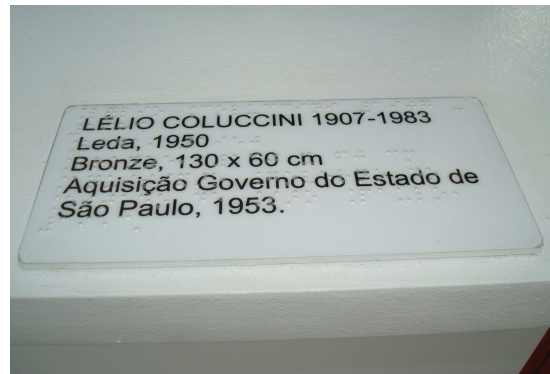
Figura 63 – Informação a respeito da obra exposta em letra comum, com contraste figura/fundo e texto em Braille. Pinacoteca do Estado, São Paulo-SP.

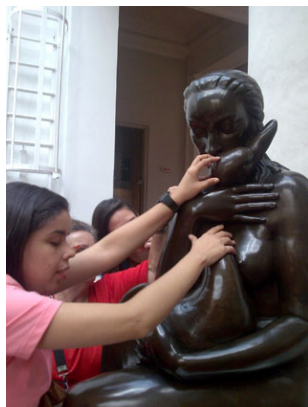
Figura 64 – Galeria tátil na Pinacoteca do Estado, em São Paulo, onde as obras podem ser tocadas por pessoas cegas. Disponível em: <http://www.arcomodular.com.br/portugues/uploads/imagens/Imagem015a.jpg>. Acesso: 08/06/2009.

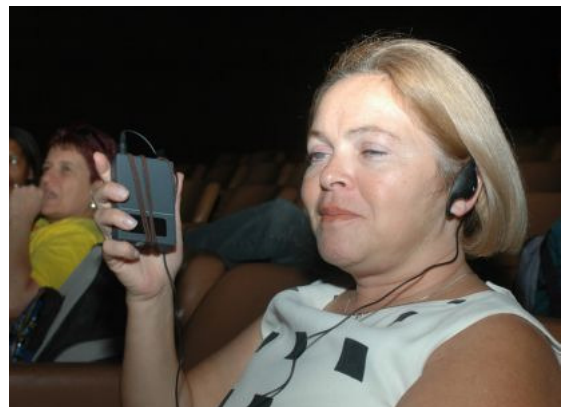
Figura 65 – Equipamento de áudio-descrição pode ser adotado na visita a galeria de arte. Disponível em: . Acesso: 08/06/2009.

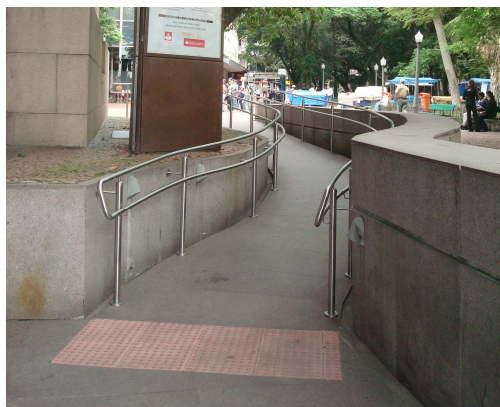
Figura 66 – Rampa inserida no acesso alternativo à edificação. Santander Cultural, Porto Alegre, – RS.

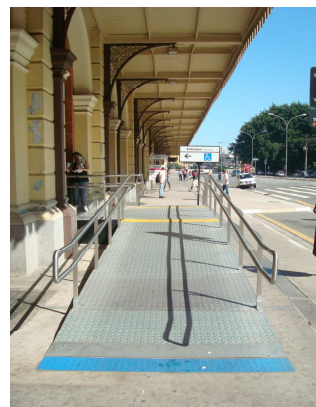
Figura 67 – Rampa inserida no acesso alternativo à Estação da Luz com piso antiderrapante (chapa metálica rugosa). Estação da Luz, São Paulo-SP.

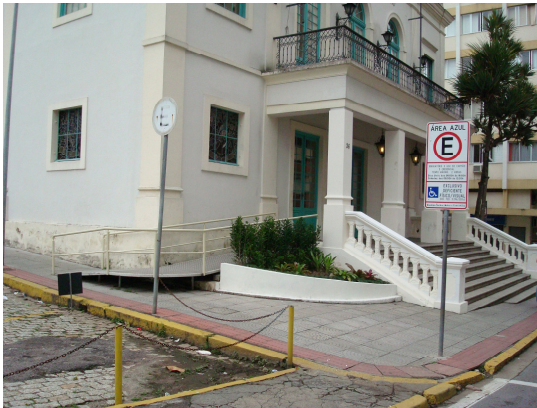
Figura 68 – Rampa inserida junto ao acesso principal, proporcionando que todas as pessoas cheguem ao mesmo patamar. Teatro Álvaro de Carvalho, Florianópolis – SC.

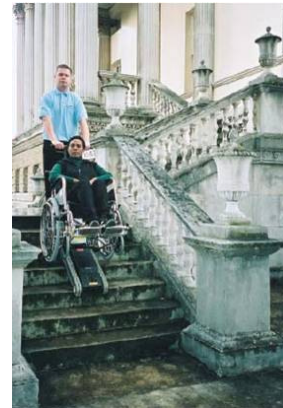
Figura 69 – Equipamento eletromecânico inserido na escada principal de acesso à edificação. Disponível em: [EH\\_EasyAccess\\_2004.pdf](#). Acesso: 08/06/2009

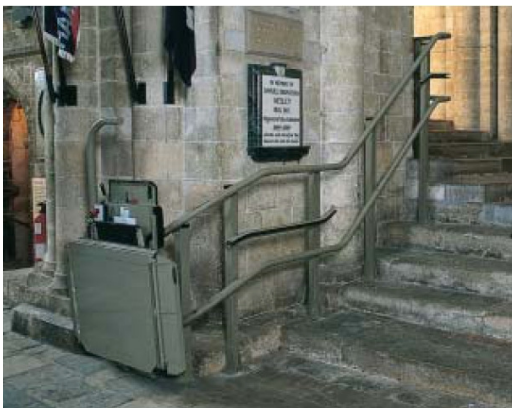
Figura 70 – Plataforma elevatória inserida junto à escada de acesso principal. Disponível em: [EH\\_EasyAccess\\_2004.pdf](#) . Acesso: 08/06/2009

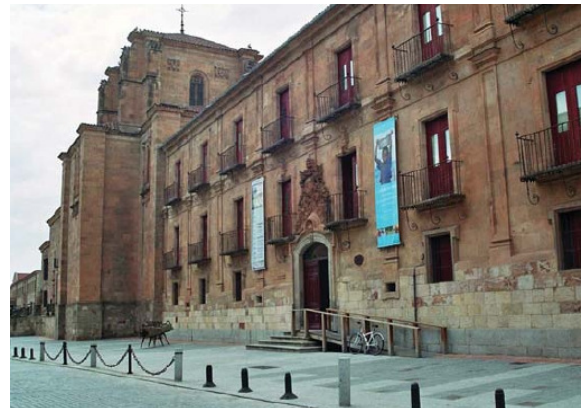
Figura 71 – Rampa em madeira inserida junto da escada de acesso principal à edificação. Salamanca, Espanha. Foto: J. A. Junca Ubierna

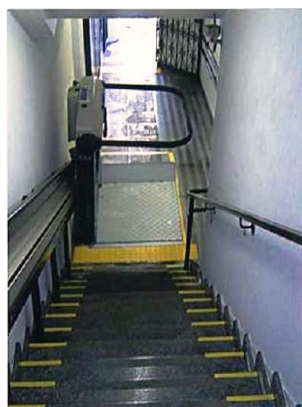
Figura 72 – Equipamento eletromecânico de circulação vertical instalado junto ao corrimão da escada e faixa antiderrapante e cromodiferenciada nos degraus. Disponível em: <http://www.cmdetran.com.br/arquivos/Acessibilidade.JPG>. Acesso: 08/06/2009.

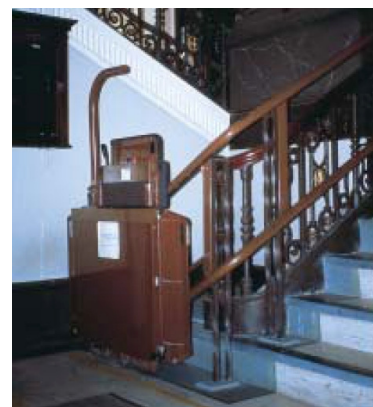
Figura 73 – Equipamento eletromecânico inserido na escada interna que liga os pavimentos e faixa antiderrapante e cromodiferenciada instalada nos degraus. Disponível em: [http://www.english-heritage.org.uk/uploadpdf/EH\\_EasyAccess\\_2004.pdf](http://www.english-heritage.org.uk/uploadpdf/EH_EasyAccess_2004.pdf). Acesso: 08/06/2009

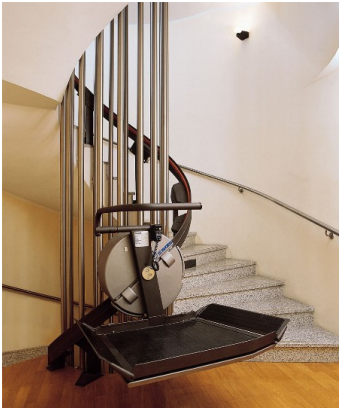
Figura 74 – Plataforma elevatória inserida em escada. Disponível em: [http://www.specialcare.pt/images/p020\\_1\\_00.jpg](http://www.specialcare.pt/images/p020_1_00.jpg). Acesso: 08/06/2009.

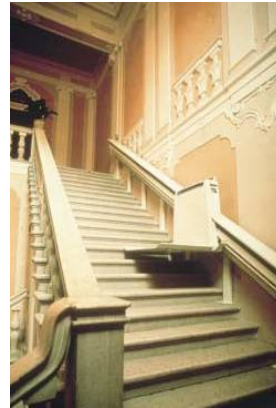
Figura 75 – Cadeira elevatória inserida junto ao corrimão da escada principal. Fonte não localizada.

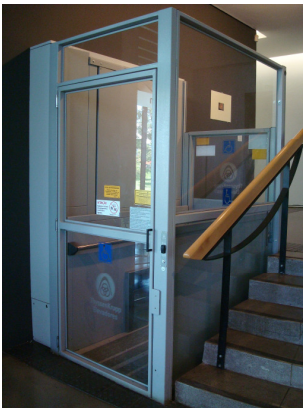
Figura 76 – Inserção de plataforma elevatória ao lado da escada principal, possibilitando uso de todos os indivíduos. Museu de Arte Moderna, São Paulo – SP.

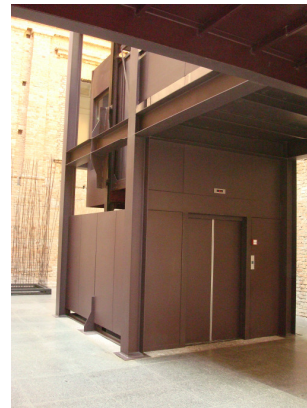
Figura 77 – Caixa do elevador, em chapa metálica, identificando a intervenção. Pinacoteca do Estado, São Paulo – SP.

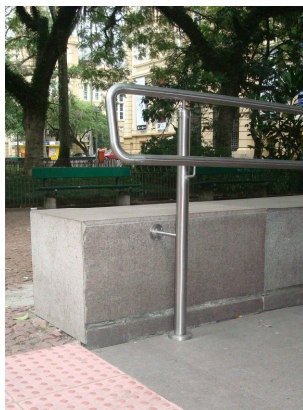
Figura 78 – Inserção de corrimão em duas alturas e com cantos curvados no acesso alternativo à edificação. Santander Cultural, Porto Alegre – RS.

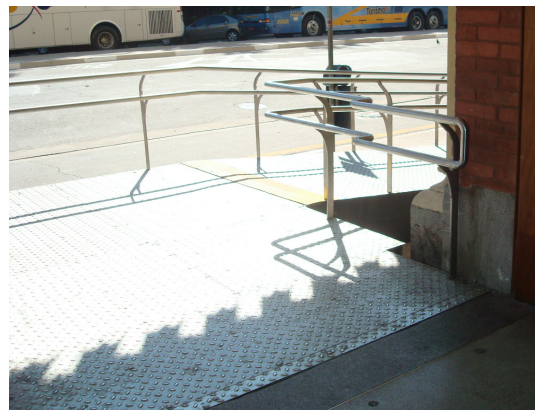
Figura 79 – Inserção de corrimão em duas alturas e com cantos curvados no acesso alternativo à Estação da Luz. Estação da Luz, São Paulo-SP.

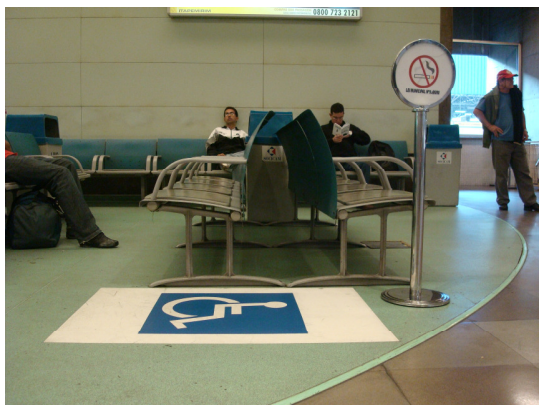
Figura 80 – Espaço reservado para pessoas em cadeira de rodas junto ao mobiliário de espera. Terminal Rodoviário, São Paulo – SP.

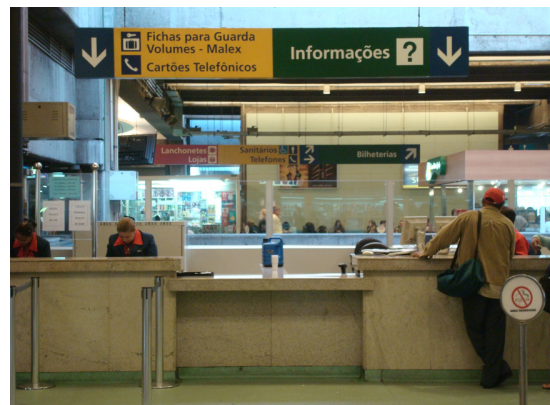
Figura 81 – Balcão com diferentes alturas e espaço para aproximação de pessoas em cadeira de rodas e crianças. Terminal Rodoviário, São Paulo – SP.

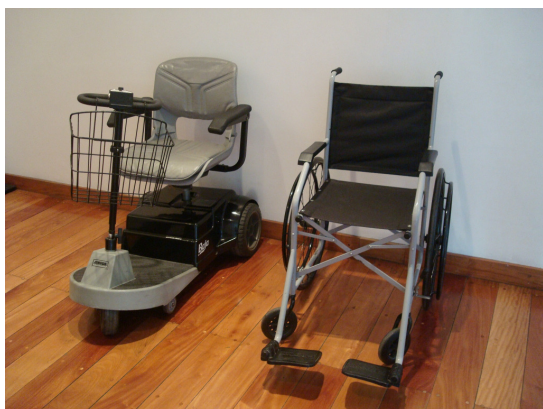
Figura 82 – Equipamento disponível no saguão para uso de pessoas com dificuldade de locomoção. Estação Pinacoteca, São Paulo – SP.

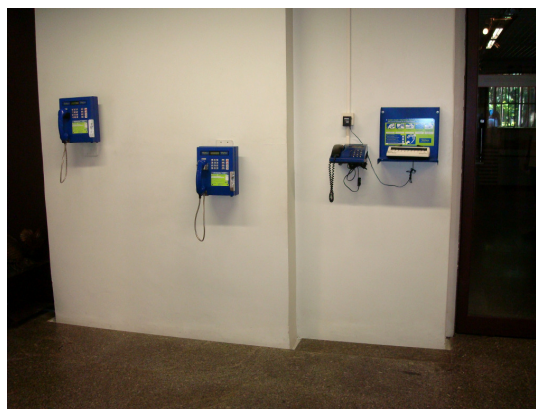
Figura 83 – Instalação de terminais telefônicos em diferentes alturas e terminal telefônico para surdos. Pinacoteca do Estado, São Paulo-SP.

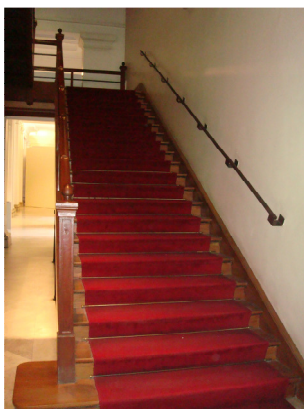
Figura 84 – Instalação de corrimão na parede adjacente da escada de forma contemporânea, identificando a intervenção. Pinacoteca do Estado, São Paulo – SP.

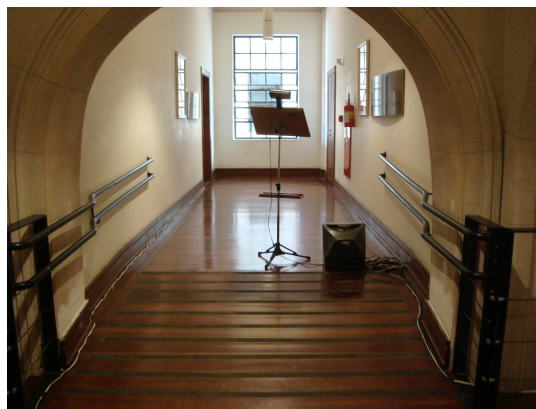
Figura 85 – Instalação de corrimão em duas alturas em material contemporâneo, destacado do contexto, nas paredes. Sala São Paulo, São Paulo – SP.

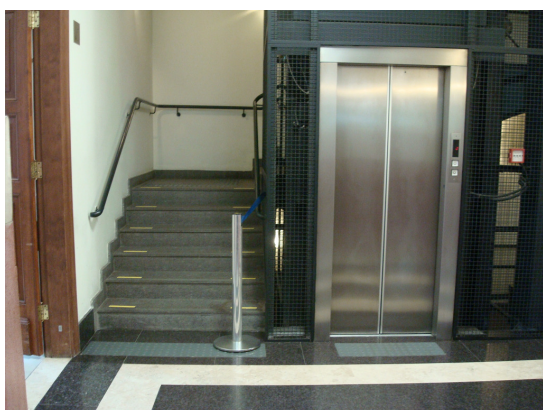
Figura 86 – Instalação de corrimão na parede adjacente da escada de forma contemporânea, identificando a intervenção. Sala São Paulo, São Paulo – SP.

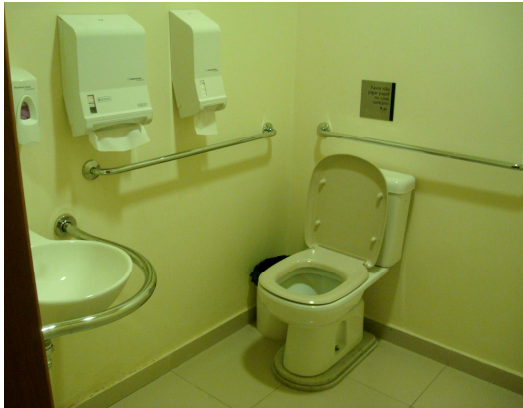
Figura 88 – Barras de apoio e disposição dos equipamentos permitem o uso do sanitário por pessoas com deficiências. Sala São Paulo, São Paulo – SP.

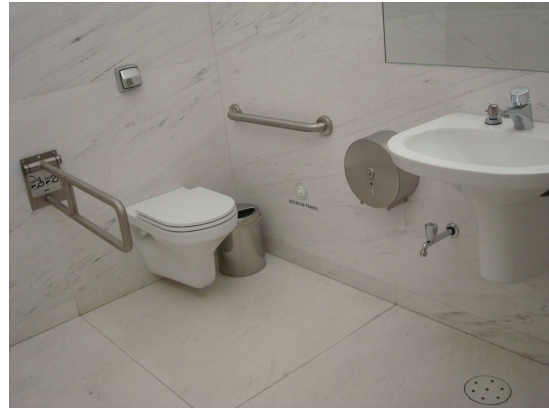
Figura 89 – Barras de apoio e disposição dos equipamentos permitem uso do sanitário por pessoas com deficiências. Iberê Camargo, Porto Alegre – RS.

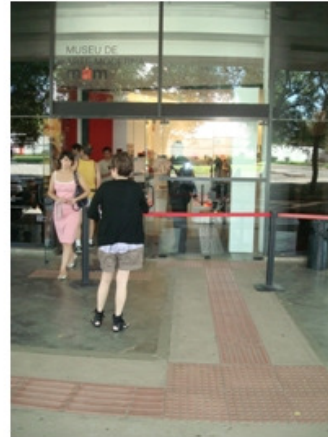
- Inserir piso tátil na calçada, orientando pessoas cegas até a porta de acesso

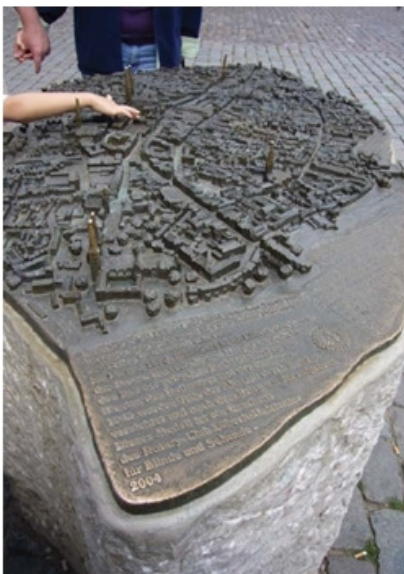
- Maquete, perceptível à vista e ao tato, do sítio histórico de Lübeck (Alemanha)

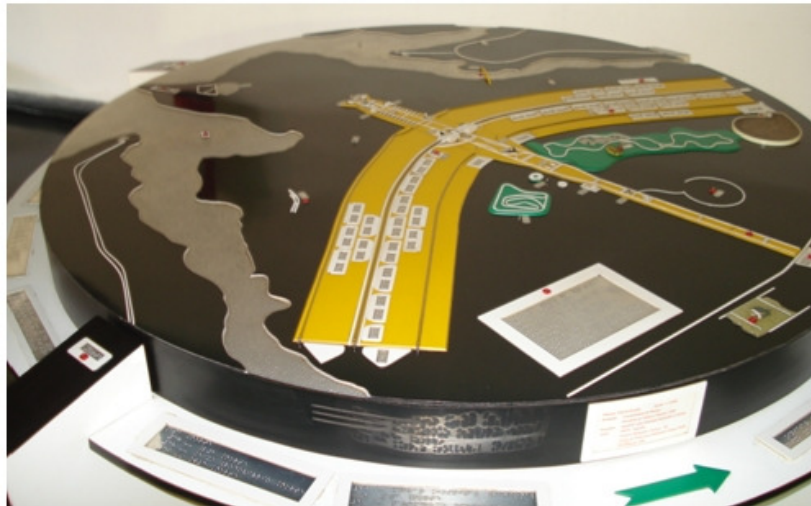
- Maquete, perceptível à vista e ao tato, do plano piloto de Brasília (Brasília-DF)

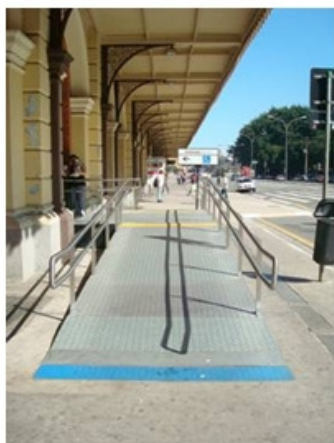
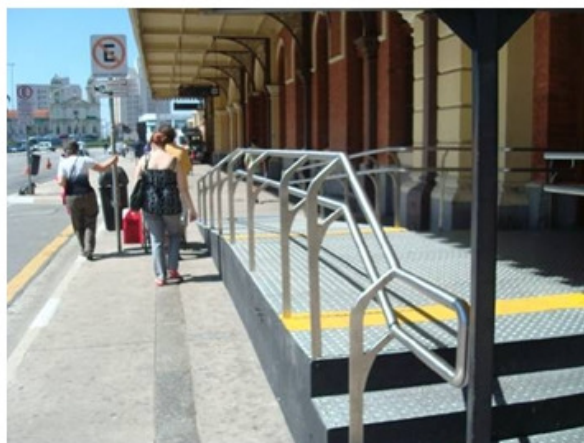
- Inserir, junto ao acesso principal, uma rampa ou equipamento eletromecânico que atinja o mesmo patamar das escadas

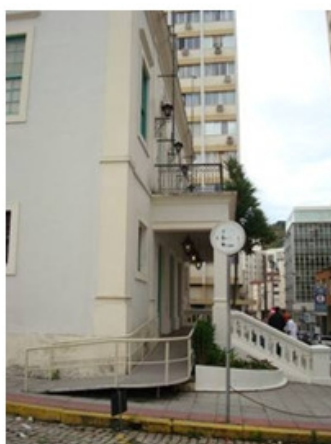
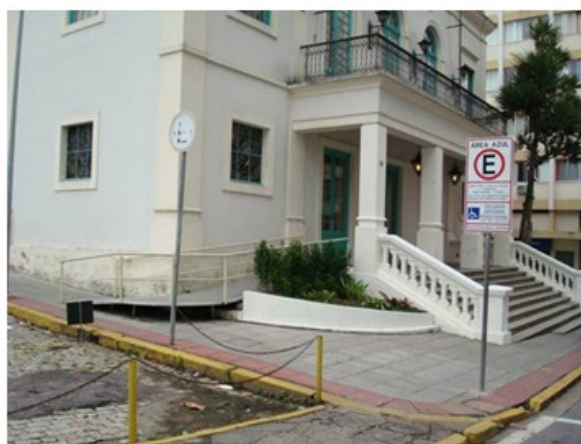
- Inserir, junto ao acesso principal, uma rampa ou equipamento eletromecânico que atinja o mesmo patamar das escadas

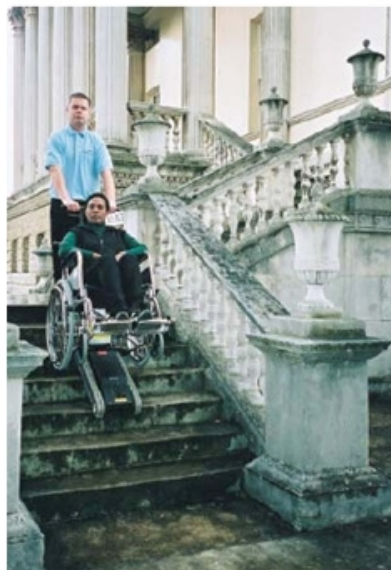
- Inserir, junto ao acesso principal, uma rampa ou equipamento eletromecânico que atinja o mesmo patamar das escadas

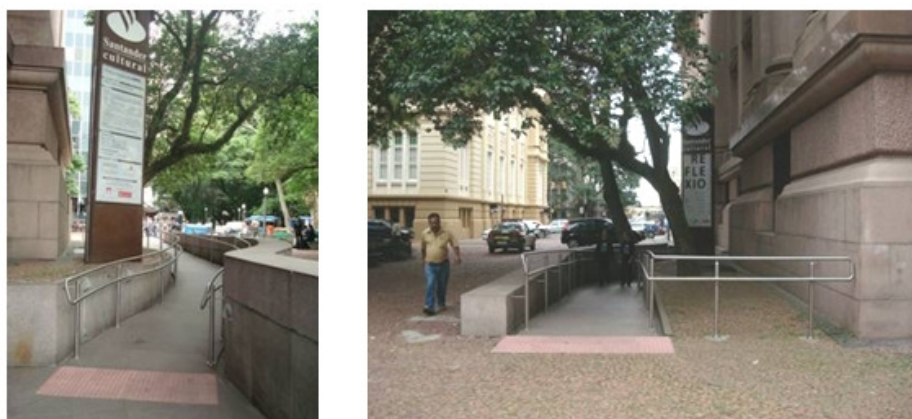
- Criar acesso alternativo quando não for possível intervir no acesso principal, priorizando que este seja instalado na fachada principal ou lateral, de fácil identificação

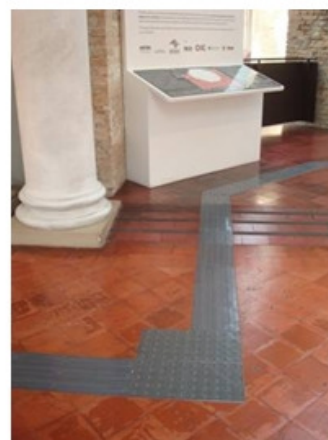
- Inserir piso tátil emborrachado, colado sobre o piso existente, de forma a não danificá-lo, fazendo uma adição que possa ser reversível

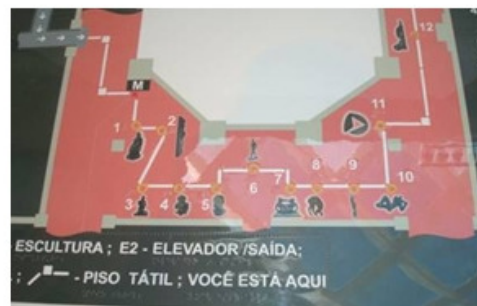
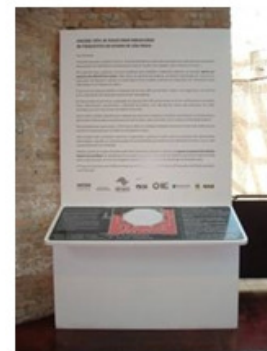
- Inserir mapa visual e tátil no saguão do edifício no saguão do edifício e em pontos estratégicos dos demais pavimentos, com informações relevantes e de fácil compreensão, num suporte móvel (não fixado na parede/ piso), em altura que permita a leitura tátil e a aproximação de cadeira de rodas, sem intervir no patrimônio

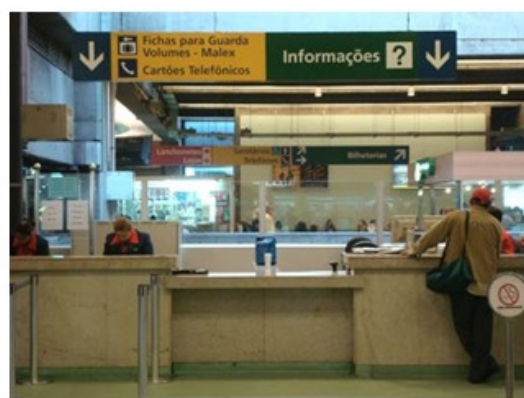
- Na implantação de um balcão contemporâneo, procurar atender as indicações da norma, possibilitando a aproximação de qualquer pessoa em todos os pontos

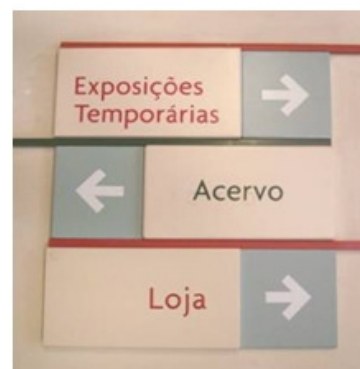
- Inserir quadros em paredes ou suspensos pelo teto ou móveis, sobre o piso, com indicação da localização dos diferentes ambientes indicados ao longo das circulações horizontais

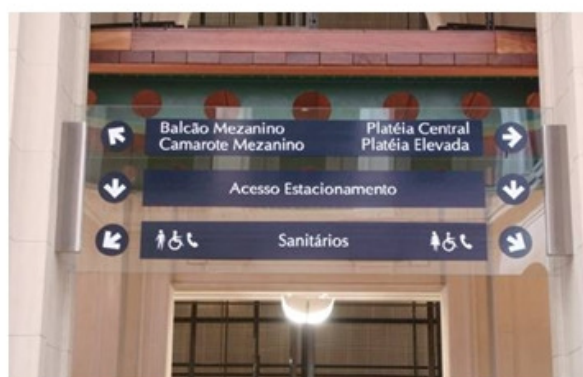
- Inserir quadros em paredes ou suspensos pelo teto ou móveis, sobre o piso, com indicação da localização dos diferentes ambientes indicados ao longo das circulações horizontais

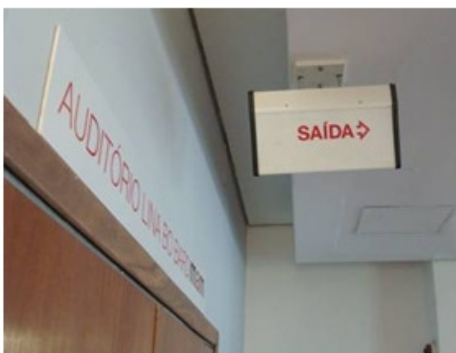
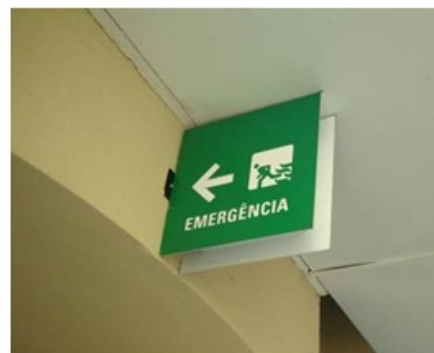
- Instalar sistema sonoro e luminoso de emergência, simultaneamente, para atender pessoas com problemas de audição e visão, em paredes construídas recentemente e/ou sem valor histórico, ou pendente do teto, quando necessário

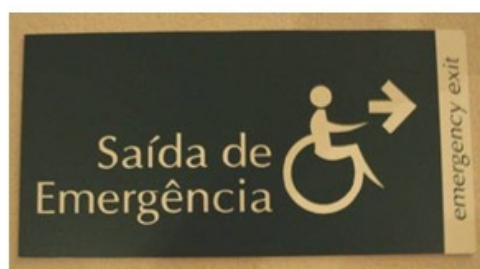
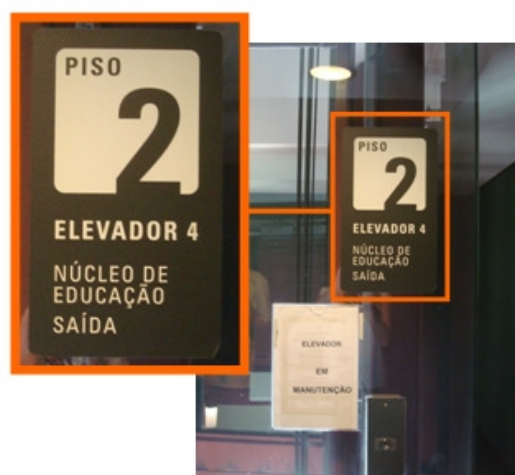
- Para os videntes, as placas podem ser afixadas em paredes sem valor histórico ou pendentes do teto

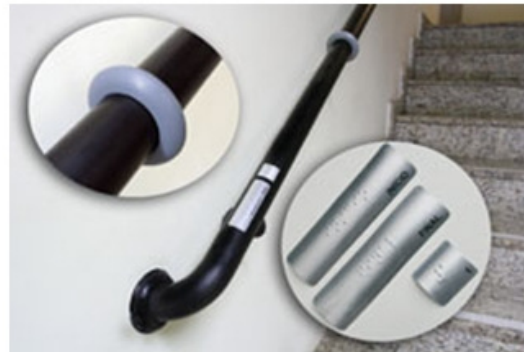
- Para os cegos, a indicação de abandono de local pode estar em Braille no corrimão, sem alterar a visualização dos aspectos históricos da edificação

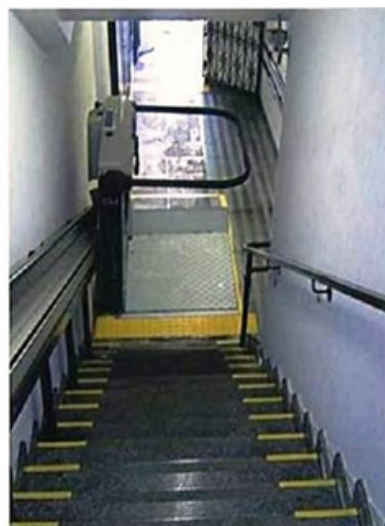
- Quando existirem elementos históricos importantes no contexto que forma as circulações verticais (ex.: paredes em estuque), estudar o local para instalação de equipamento eletromecânico que não interfira nas características do prédio, identificando e sinalizando o percurso para que qualquer pessoa chegue até ele de forma independente

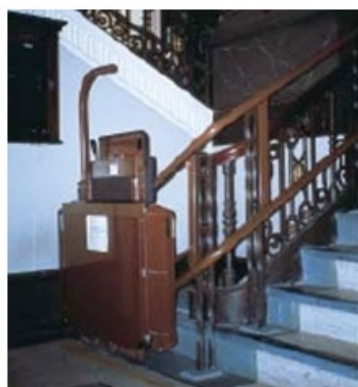
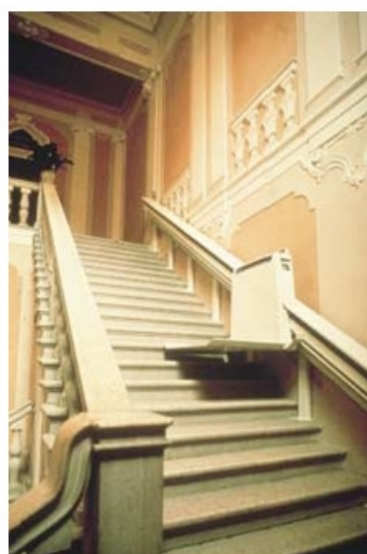
- Instalação de equipamento eletromecânico junto ao corrimão da escada

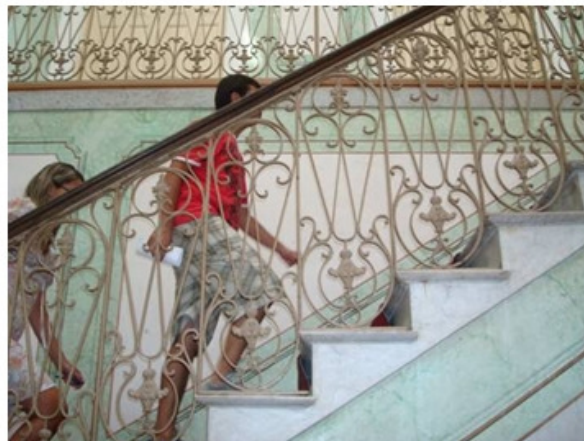
- Em escadas principais, onde os corrimãos são originais e de preservação histórica, mesmo que instalados em somente um dos lados, devem ser preservados

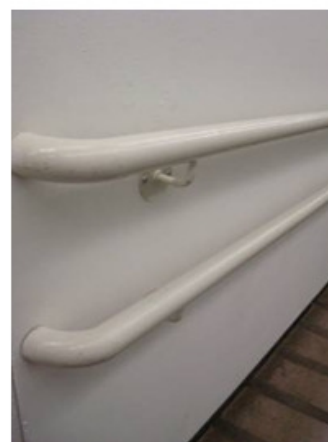
- Instalar corrimãos em escadas de serviço sem representatividade histórica, atendendo as recomendações da ABNT NBR 9050/2004

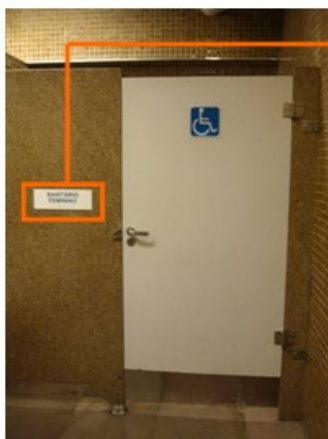
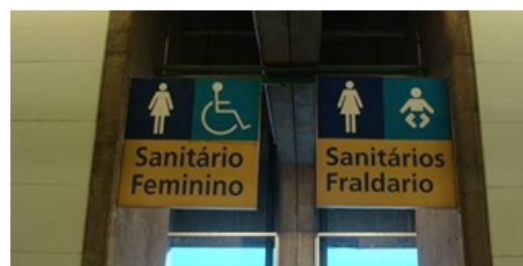
- Inserir placas de sinalização, indicando o percurso para que se chegue até o banheiro

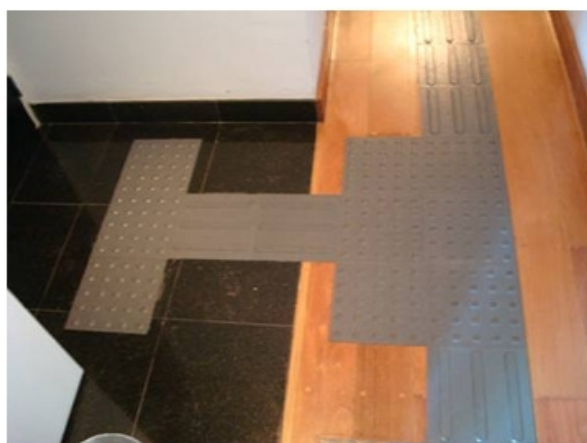
- Inserir pisos táteis que orientem pessoas com deficiência visual até o banheiro

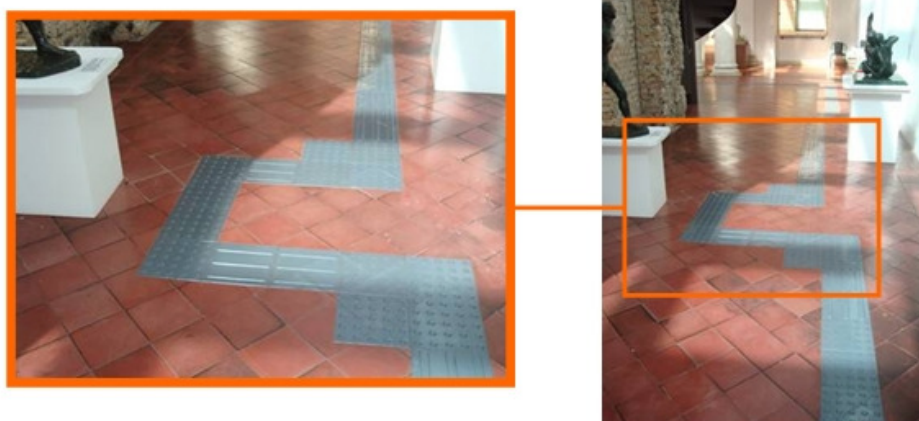
- Inserir piso tátil emborrachado, colado sobre o piso existente, de forma a não danificá-lo, identificando o percurso (piso guia) e a localização das obras expostas (piso alerta)
