# Proposta - Projeto

Além da revisão geral da cobertura do Centro de Vivência, as principais alterações foram:

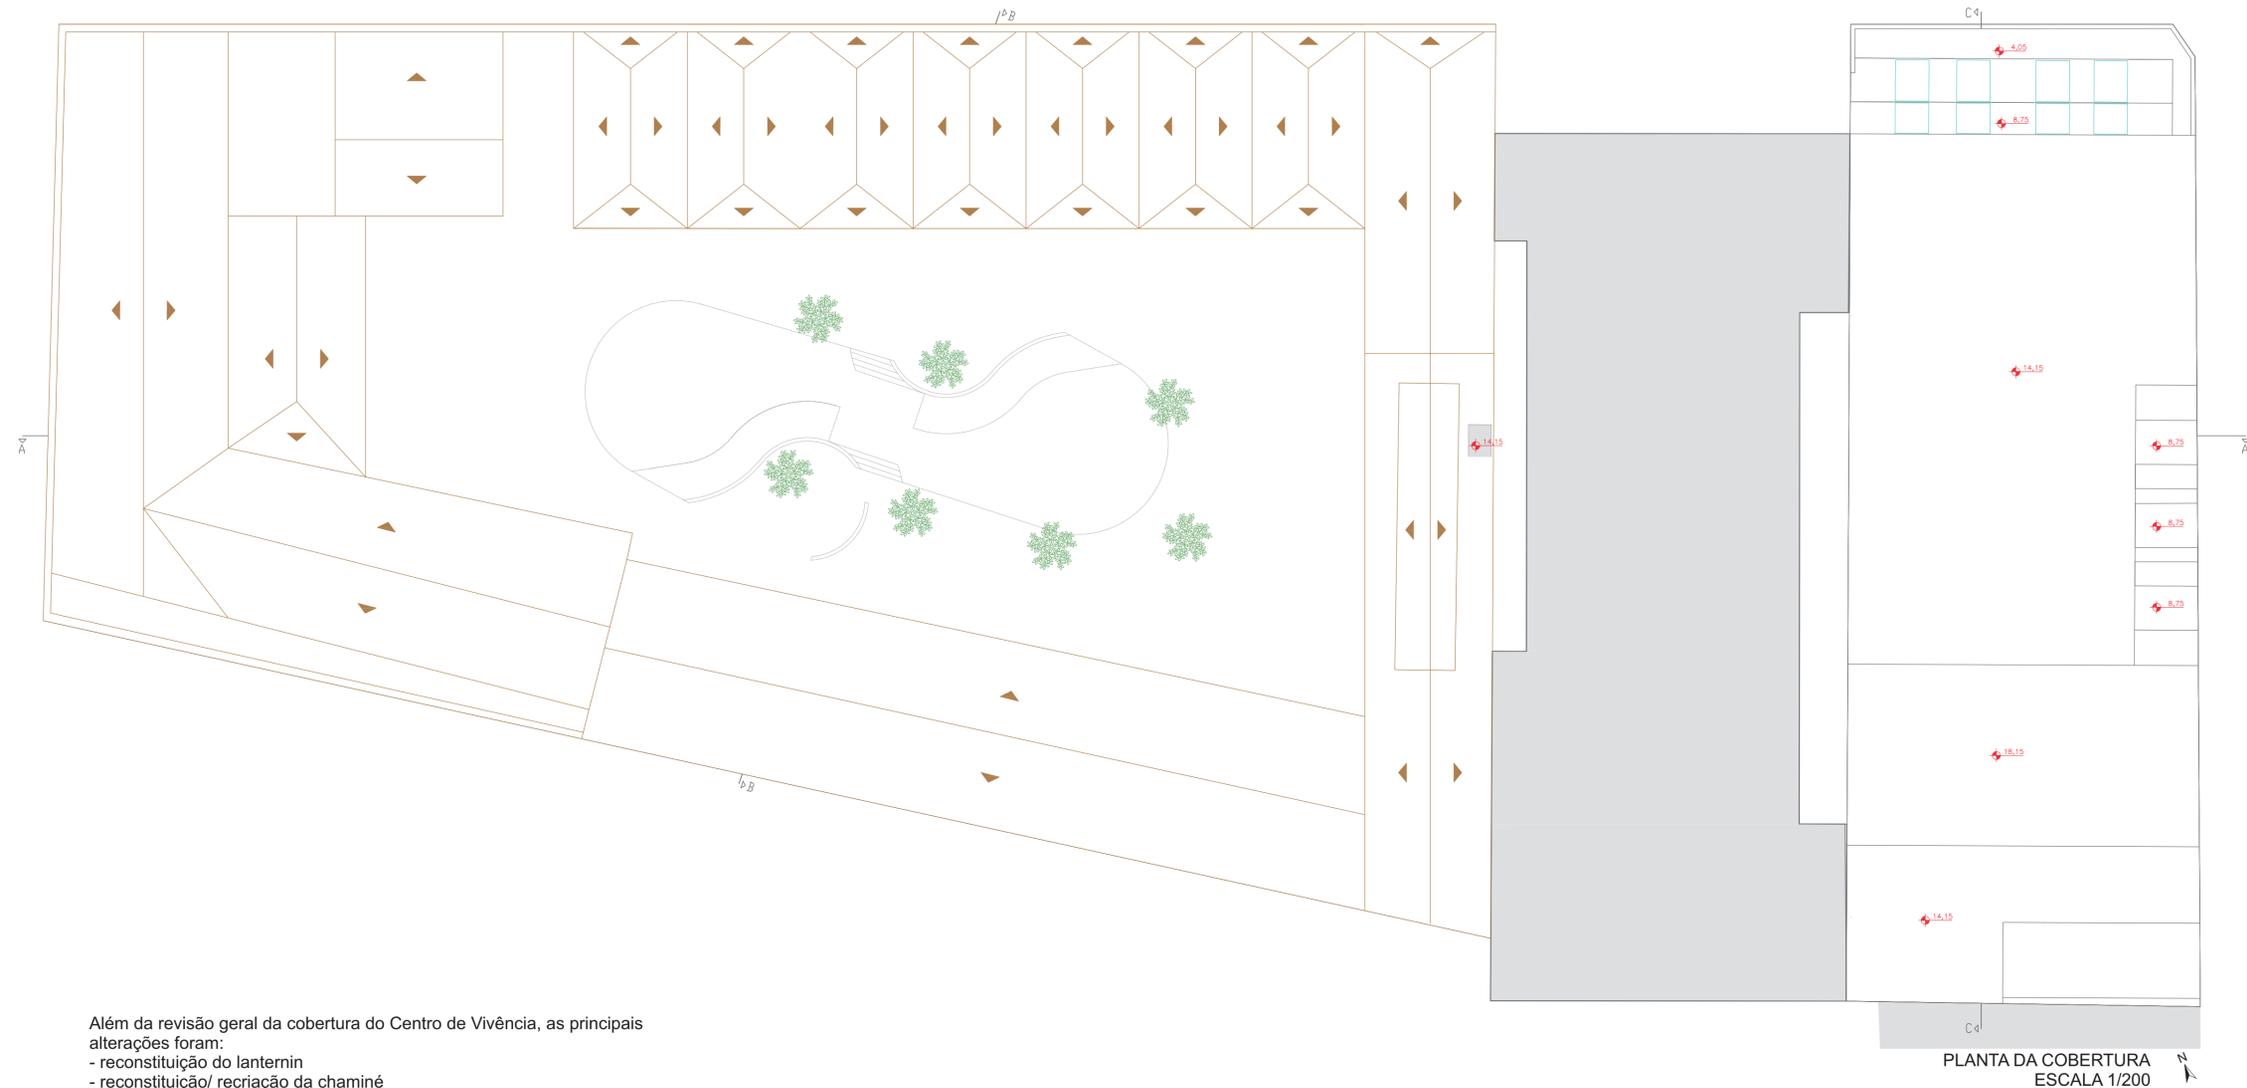
- reconstituição do lanternin
- reconstituição/ recriação da chaminé
- reconstituição da inclinação da edificação com sótão ao lado do

Para o resgate da forma do lanternin, optou-se pela reconstituição com o uso de uma estrutura atual -metálica- tendo como referência de forma o projeto original, e de estrutura a Cinemateca Brasileira.
