## Catálogo do acampamento Azraq

Elaborado por: Thais Nolio Santa Cruz.  
Financiamento CNPQ 2020-2021.  
Última atualização: 11/08/2021.

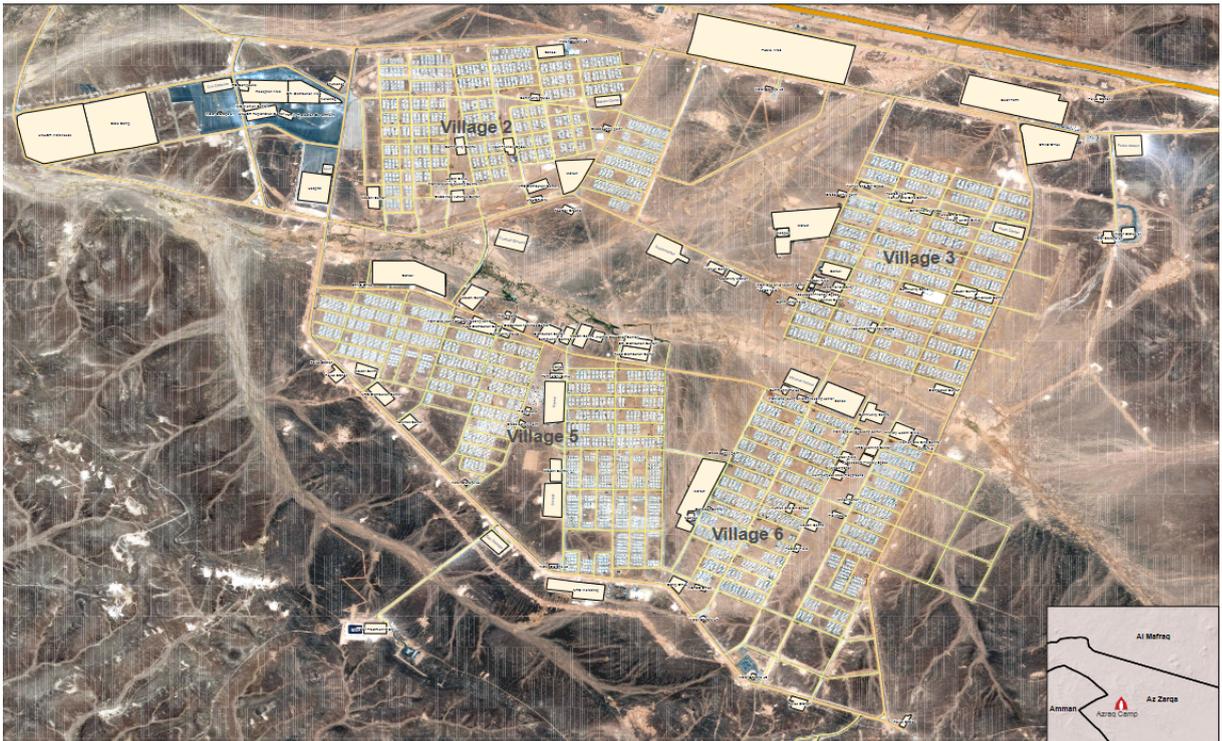
O acampamento foi projetado para funcionar como uma cidade. É formado por 8 vilas, das quais 4 estão construídas, 3 estão inabitadas, e 1 está vazia. A capacidade de cada vila é de 10.000 a 15.000 pessoas, apresentando centros comunitários, postos de saúde, polícia, escolas, espaços para mulheres, entre outros.

Figura 2: Layout do acampamento. Fonte: UNHCR (2019, a).

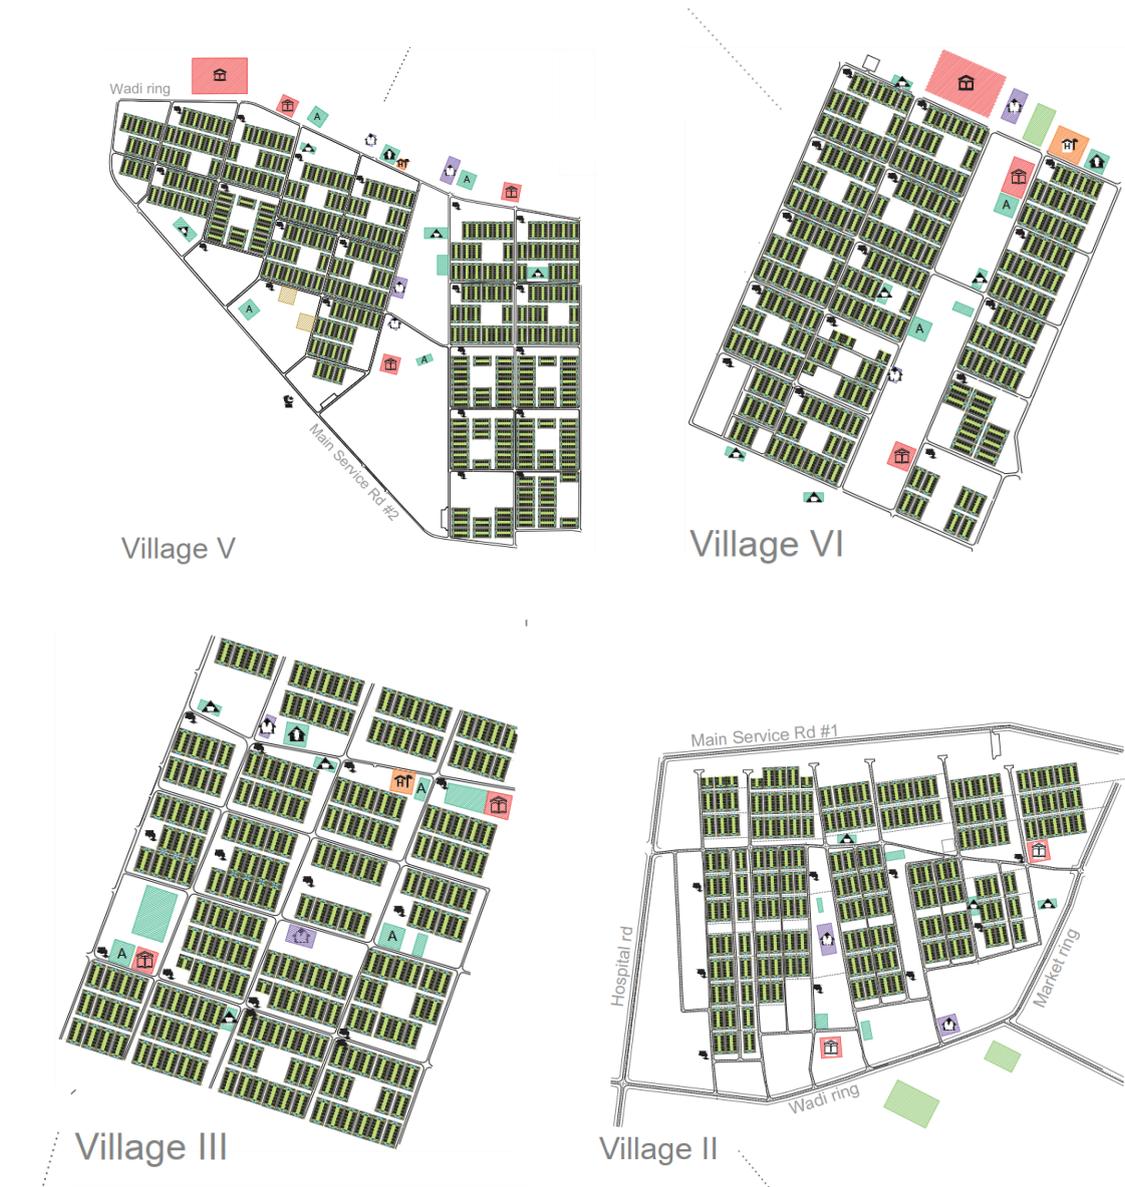
**Figura 3: Vilas. Fonte: adaptado de UNHCR (2016).**

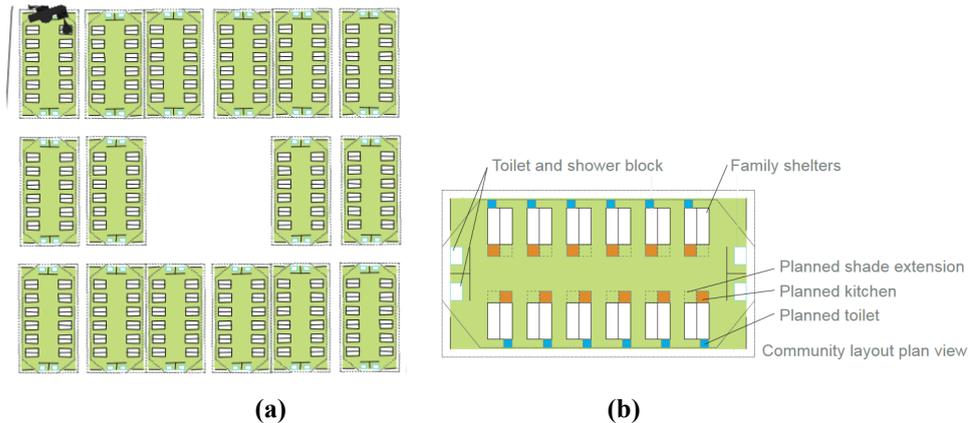
Dentro dessas vilas, é possível observar blocos nos quais estão presentes as estruturas básicas: 12 abrigos individuais e instalações de banheiros e chuveiros. Se aproxima do layout do plano de ruas da comunidade (community layout).

Figura 4: (a) Disposição dos blocos. (b) Conformação de cada bloco. Fonte: UNHCR (2016).

4 latrinas por bloco de análise, ou seja, para cada 12 abrigos individuais e banheiros privativos em alguns abrigos.

4 chuveiros por bloco de análise, ou seja, para cada 12 abrigos individuais.

Em cada bloco comunitário, é possível perceber que dos 4 chuveiros existentes, dois são destinados a homens e dois a mulheres.

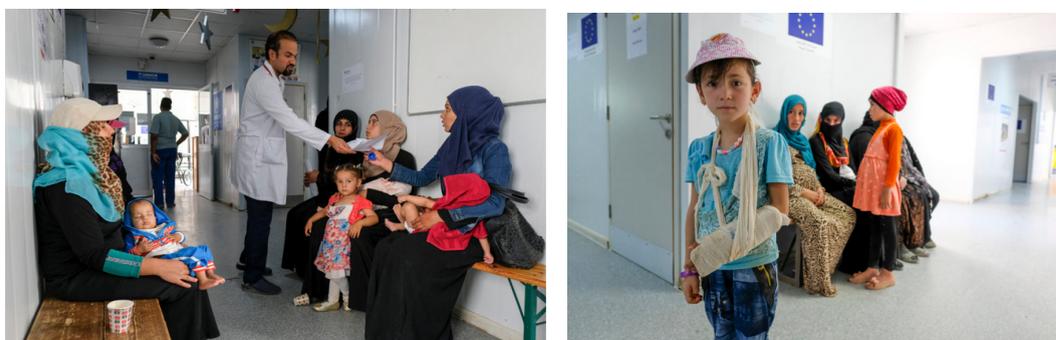
Figura 5: Hospitais. Fonte: PBS (2017).

Estruturas metálicas.

As duas clínicas maiores estão localizadas nas vilas 5 e 6, as duas menores nas vilas 2 e 3. O hospital está localizado na região próxima a administração e recepção do acampamento, que se localiza a oeste da vila 2.

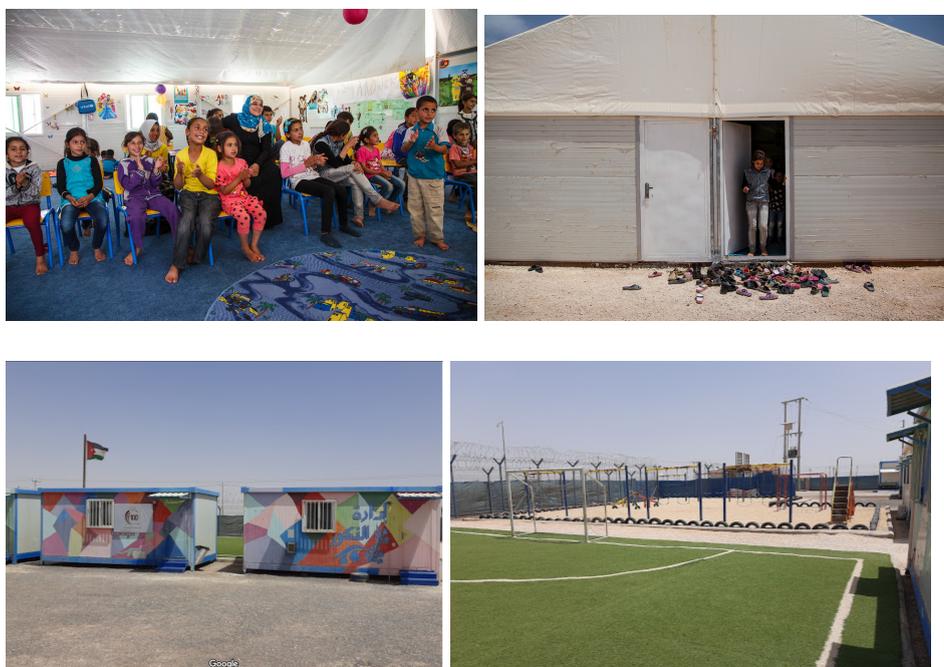
Figura 6: Escolas. Fonte: Agha (s.d.), Google Maps (2021)

Estruturas metálicas.

As escolas estão distribuídas de maneira uniforme, havendo uma por Vila. As vilas 5 e 6 apresentam duas escolas. Da mesma maneira, os Makani Centers estão distribuídos similarmente, sendo que há duas unidades na vila 2 e 5, e apenas um na unidade 6. Já as creches estão localizadas na vila 6. Os centros para jovens se encontram na vila 3 e 6.

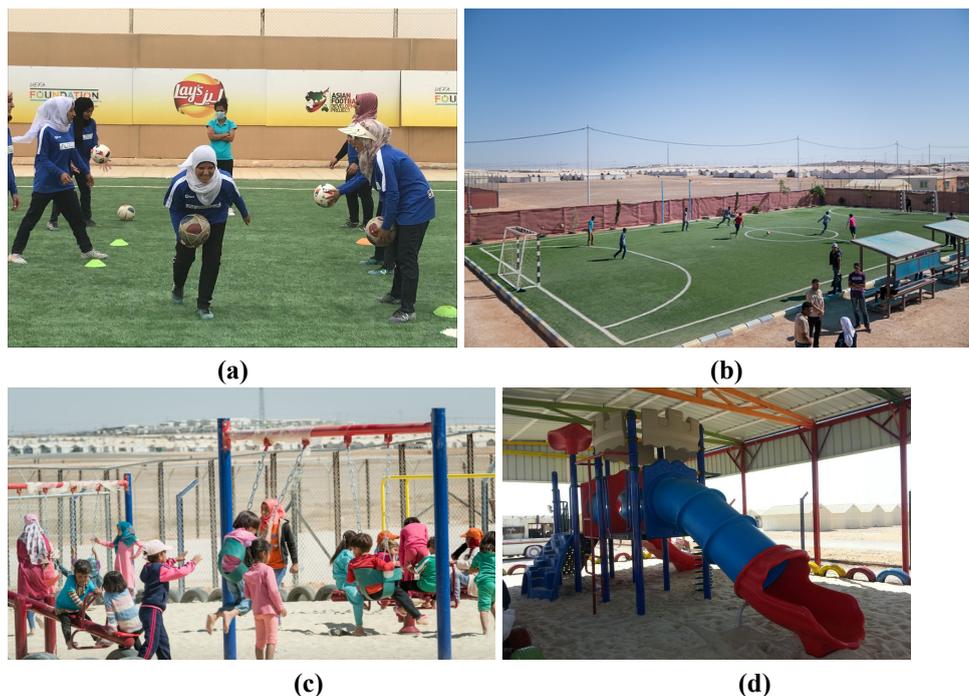
Figura 7: (a) e (b) Campos de futebol. (c) e (d) Playgrounds. Fonte: UEFA Foundation (2019), Smugmug (2016), Bajalisupplies (c2012-2021).

Os campos de futebol se localizam na vila 3, 6 e entre as vilas 2 e 5. Já os Playgrounds se localizam na vila 3, 5 e 6.

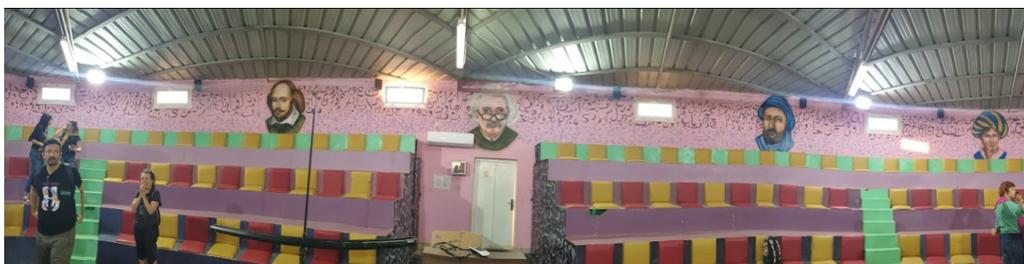
Figura 8: Centro comunitário da vila 2. Fonte: Google Maps (2021).

Os centros comunitários proporcionam treinamento vocacional, realizações de reuniões e atividades de informação em massa. Logo, tornam-se ambientes de aprendizagem e inovação.

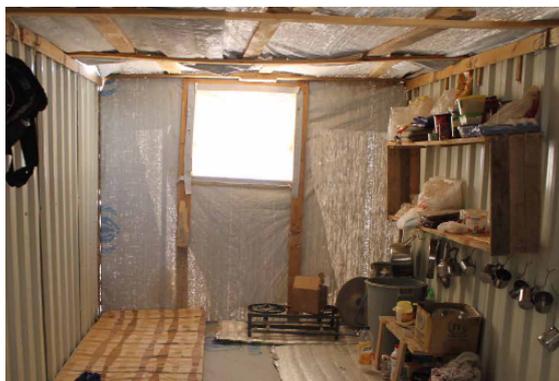
Figura 9: Cozinha nos abrigos. Fonte: Shelter Project (2013-2014).

Pelo caráter particular das cozinhas, a demanda é particular, sendo o acesso a cozinhas melhores de acordo com o poder aquisitivo da família.

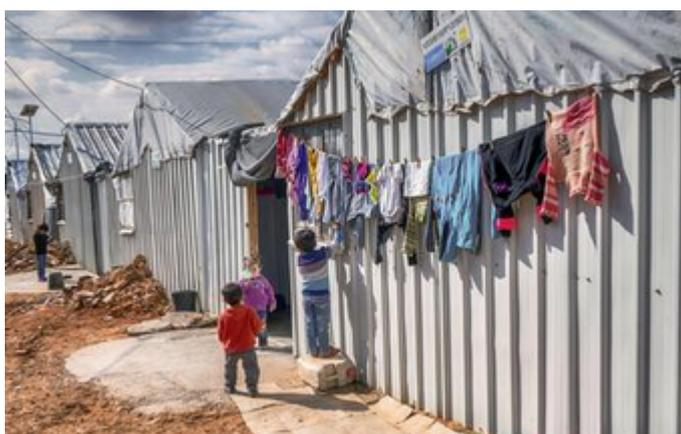
Figura 11: Varal no abrigo. Fonte: Alamy (2018)

As áreas de lavanderia não são específicas, mas é possível perceber a proximidade com os abrigos individuais.

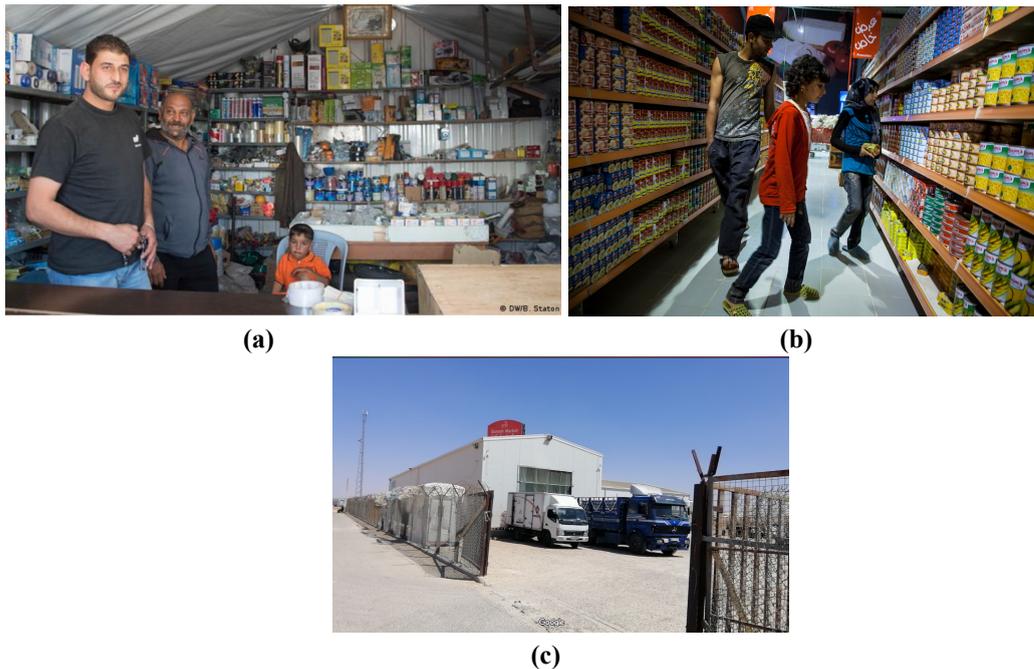
Figura 12: (a) Comércio. (b) e (c) Supermercados. Fonte: Staton (2016), Agha (s.d), Google Maps (2021).

No acampamento há três áreas de mercados, onde, em 2018, havia cerca de 250 lojas, das quais 50% eram pertencentes aos refugiados e 50% à comunidade. Dentre os serviços oferecidos se encontram lojas de alimentos, restaurantes, acessórios, bicicletas, entre outros.

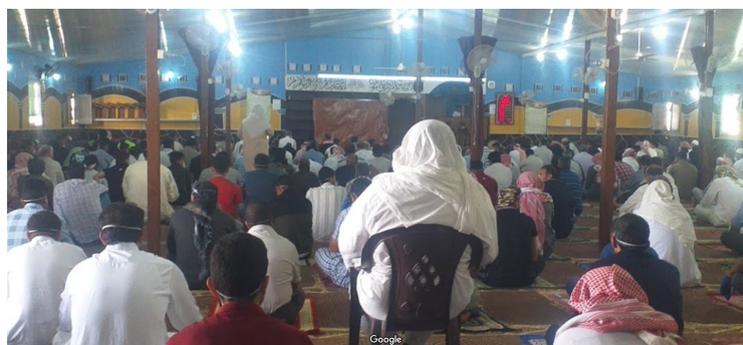
Figura 13: Mesquita. Fonte: Google Maps (2021).

Há no acampamento cerca de 3 mesquitas, que reflete o caráter religioso dos habitantes. Estão situados nas vilas 3, 5 e 6.

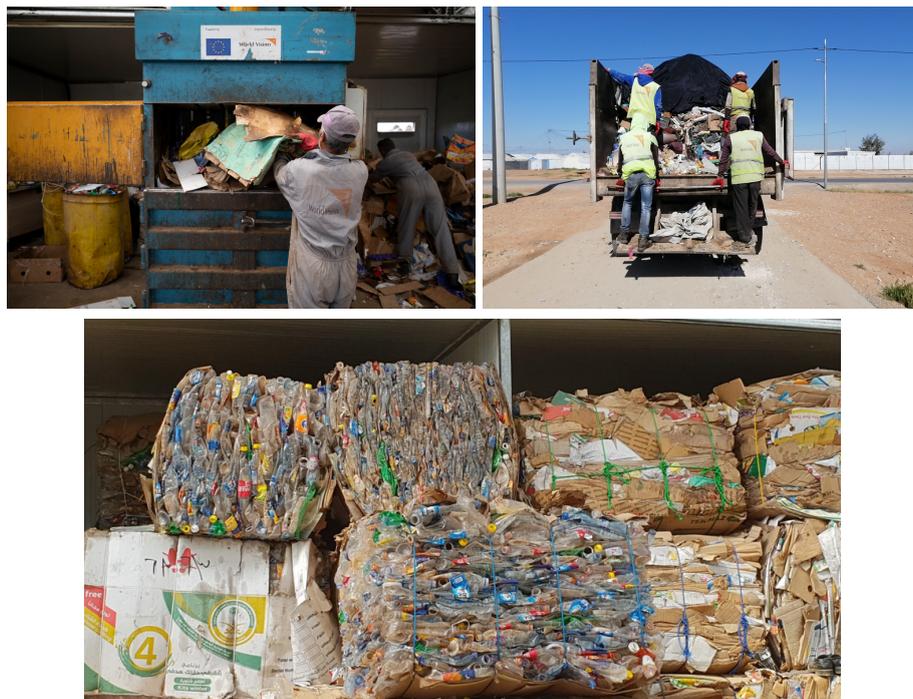
Em termos de resíduos sólidos, o acampamento apresenta um programa sustentável de gestão de resíduos. O projeto, vigente desde 2017, processa cerca de 17 toneladas de resíduos por dia e até 500 toneladas por mês. Dessas 500 toneladas, até 40 toneladas são recuperadas e vendidas a compradores locais, gerando mais de 3.000 dinares jordanianos (quase 4.000 euros) por mês. Assim, o projeto oferece oportunidades de trabalho para os residentes. As atividades de reciclagem são realizadas nas instalações denominadas de “Green Center”. O projeto ainda oferece sessões de conscientização para reuniões comunitárias, famílias individuais, escolas e centros infantis, a fim de incentivar as pessoas a separar e reciclar seus resíduos em suas casas.

Figura 14: Green Center. Fonte: adaptado de Dupire (2020).

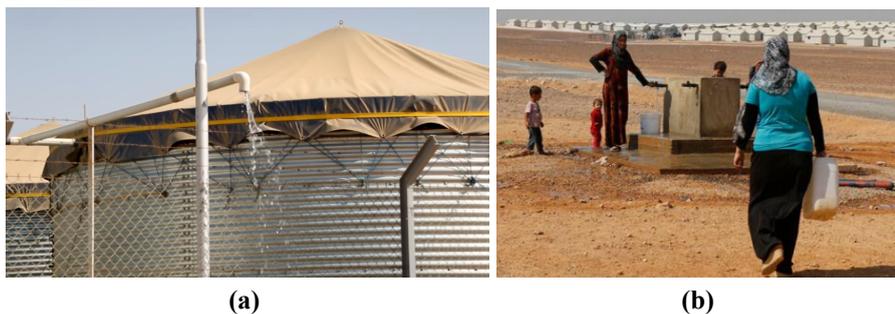
No acampamento se obtém água por 2 poços e é distribuída por uma rede de abastecimento, para cerca de 302 torneiras. A distribuição média diária de água, em 2018, era de 44 l / p / d, (litros por pessoa por dia). O armazenamento da água é feito por 8 tanques.

**Figura 15: (a) armazenamento de água e torneira. (b) Poço. Fonte: Word Vision (c2021), Alamy (s.d.).**

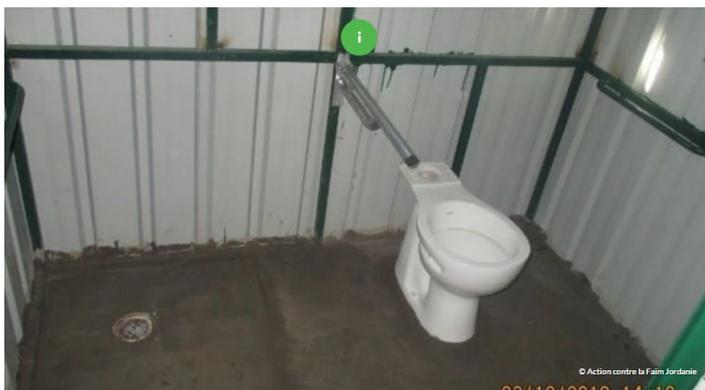
Em relação a banheiros acessíveis, os moradores do acampamento assinalaram a falta do recurso. Assim, em 2020, do projeto Action Against Hunger, começou a construir latrinas privadas para refugiados com deficiência.

**Figura 16: Latrinas acessíveis. Fonte: Action Against Hunger (2020).**

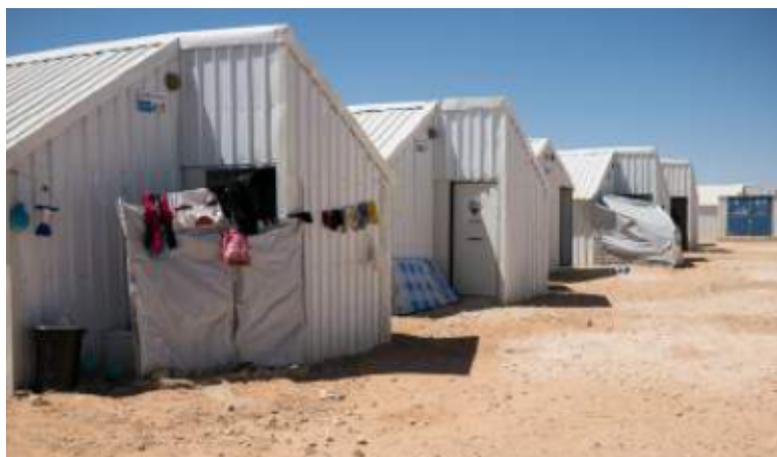
Os abrigos individuais são T-shelters, que são estruturas de aço, com fechamentos, telhado e esquadrias metálicas, que protegem contra intempéries, fortes ventos e mudanças extremas em clima.

Figura 17: Abrigos T-shelter. Fonte: UNHCR (2016, b).

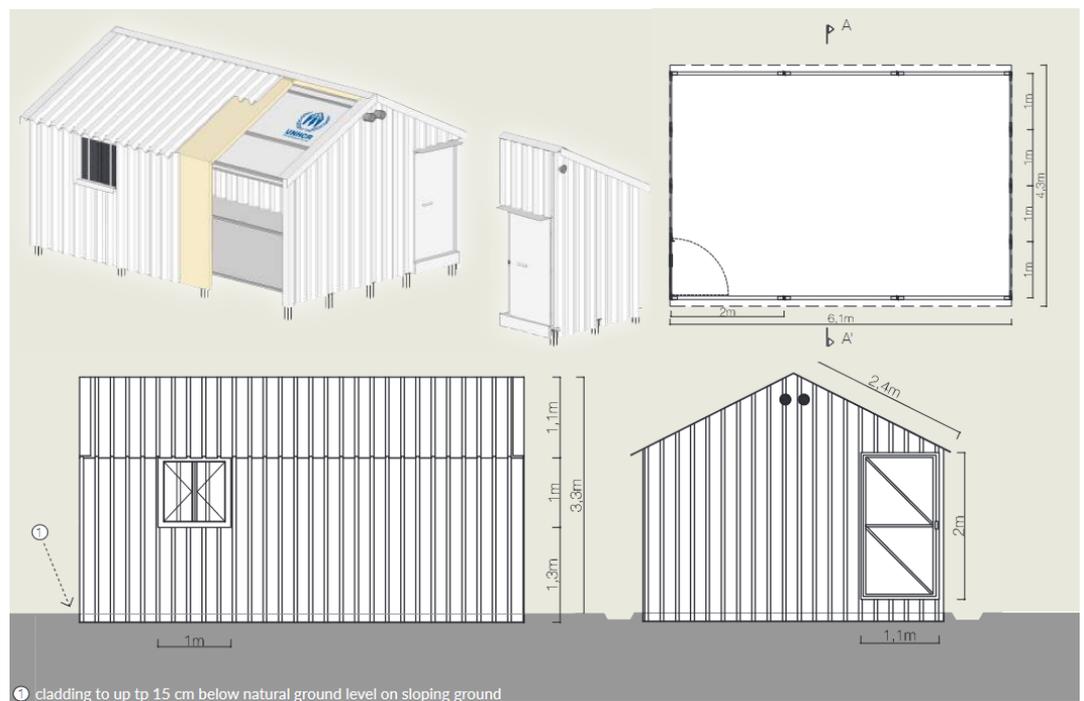
Os abrigos apresentam dimensões de 6,1m por 4,3m (sem a expansão)

Figura 18: Dimensões do abrigo. Fonte: adaptado de UNHCR (2016, b).

Inicialmente os abrigos apresentavam 24m<sup>2</sup>, mas com as expansões para implantação de cozinhas, a área passou a ser de 32m<sup>2</sup>.

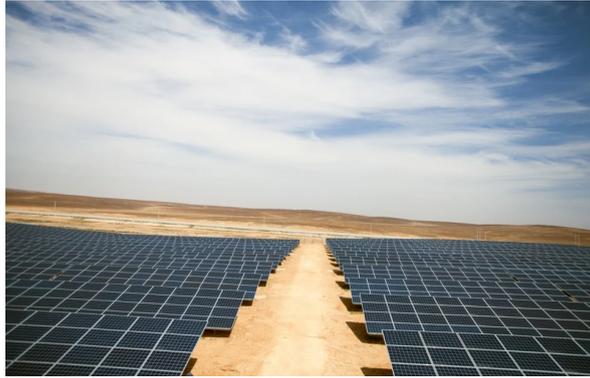
Figura 19: Dunmore (2017).

Uma das soluções sustentáveis que se destacam no abrigo é o uso de painéis solares, proporcionando assim energia de fontes alternativas e sustentáveis.

A partir de fevereiro de 2017, o acampamento utilizou placas de energia solar para fornecer cerca de 35% das necessidades dos abrigos individuais nas vilas 3 e 6, ou seja, para 15.000 refugiados. Em 2017, assinou-se um contrato para alugar um terreno fora do acampamento para a construção de uma usina solar. Para os abrigos individuais que ainda não recebem o serviço, a UNHCR distribuiu lanternas solares. Em 2019, é possível observar que todas as unidades já são atendidas.
