**PATOLOGIA NAS EDIFICAÇÕES DO PAR, CONSTRUÍDAS COM  
ALVENARIA ESTRUTURAL NA REGIÃO METROPOLITANA DE BELO  
HORIZONTE**

Dissertação submetida ao Programa de Pós-Graduação em Engenharia Civil, da Universidade Federal de Santa Catarina, através do convênio institucional celebrado com o CEFET/MG como requisito parcial para obtenção do grau de mestre em Engenharia Civil.

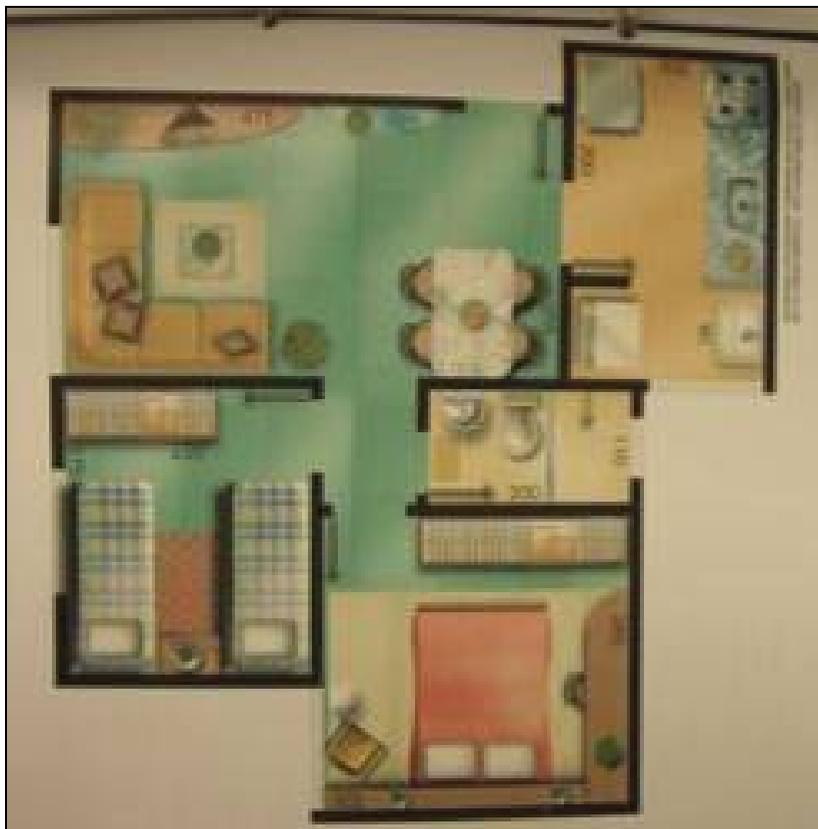
Figura 15 - Projeto arquitetônico residencial A5.  
Fonte: Pesquisa de escritório, 2009.

Obs.: No corte não aparece detalhe da laje da cobertura.

As Figuras de números 15 a 18 representam o projeto arquitetônico dos residenciais A5. Ficou comprovado na pesquisa que o projeto também deixa falhas no que se refere a norma 10837/89 da ABNT, pois não apresenta detalhes de juntas nas lajes do último pavimento, tal detalhe não é verificado no corte Figura 17. Não existe detalhe quanto a modulação das paredes nem quanto aos revestimentos externos. As espessuras das paredes internas e externas têm as mesmas dimensões, 15 cm. Não existe nenhum detalhe de revestimentos externos o que nos leva a concluir que o projeto não cumpre as prescrições da norma, existe simetria de paredes dos andares inferiores com os superiores, ver corte figura 17.

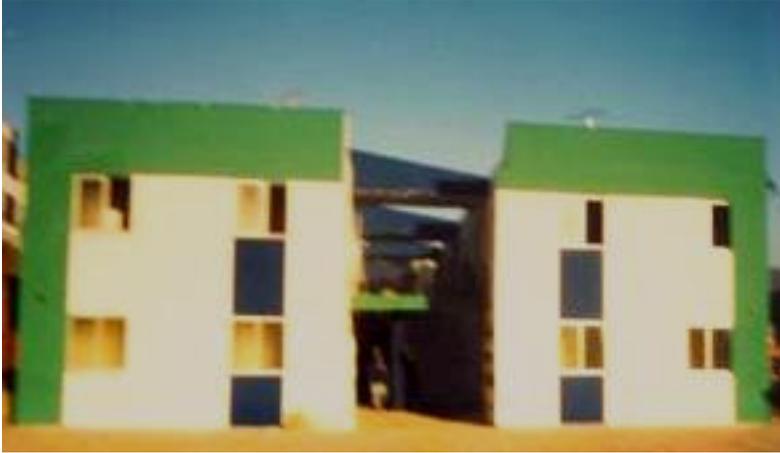
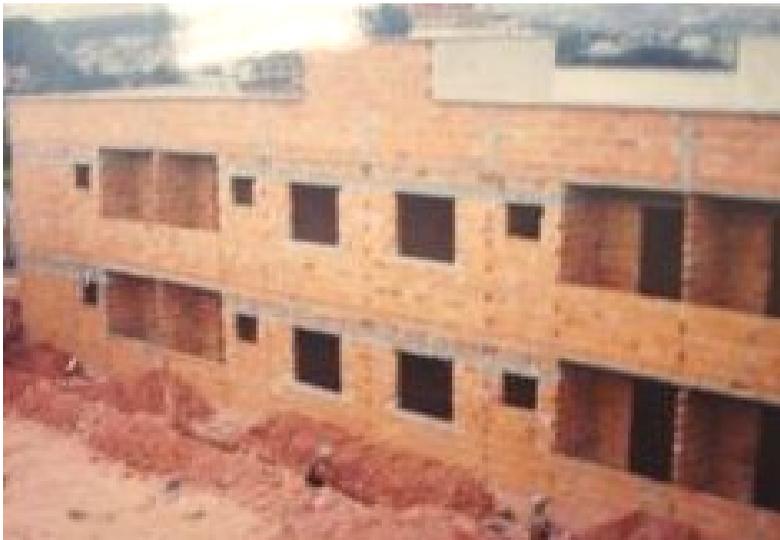
Figura 25 - Projeto arquitetônico corte do residencial A15.

As Figuras de números 22 a 25 representam o projeto arquitetônico do residencial A15. Ficou comprovado na pesquisa que o projeto deixa falhas no que se refere a norma 10837/89 da ABNT, pois não apresenta detalhes de juntas nas lajes do último pavimento, tal detalhe não é verificado no corte Figura 25. Não existe detalhe quanto a modulação das paredes nem quanto aos revestimentos externos. As espessuras das paredes externas e internas têm 10 cm, contrariando as prescrições normativas, as alvenarias não atendem quanto a esbeltez e ao cisalhamento. Todas as paredes foram executadas com tijolos cerâmicos de fechamento, cuja tensão admissível não é aconselhável para alvenaria estrutural, isto é verificado na Figura 24. Existe simetria de paredes do andar inferior com o superior, ver corte Figura 25.

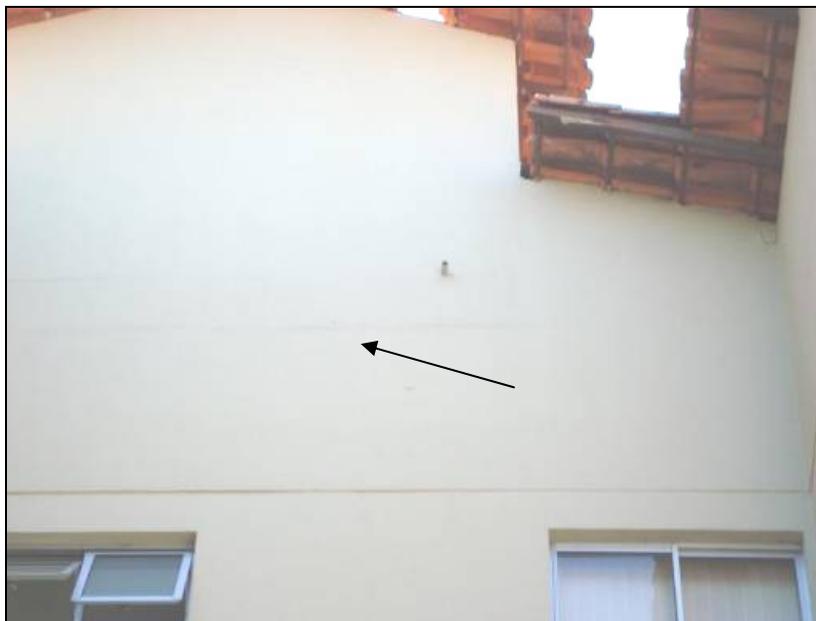
Figura 104 - Patologia em fachada residencial A2.

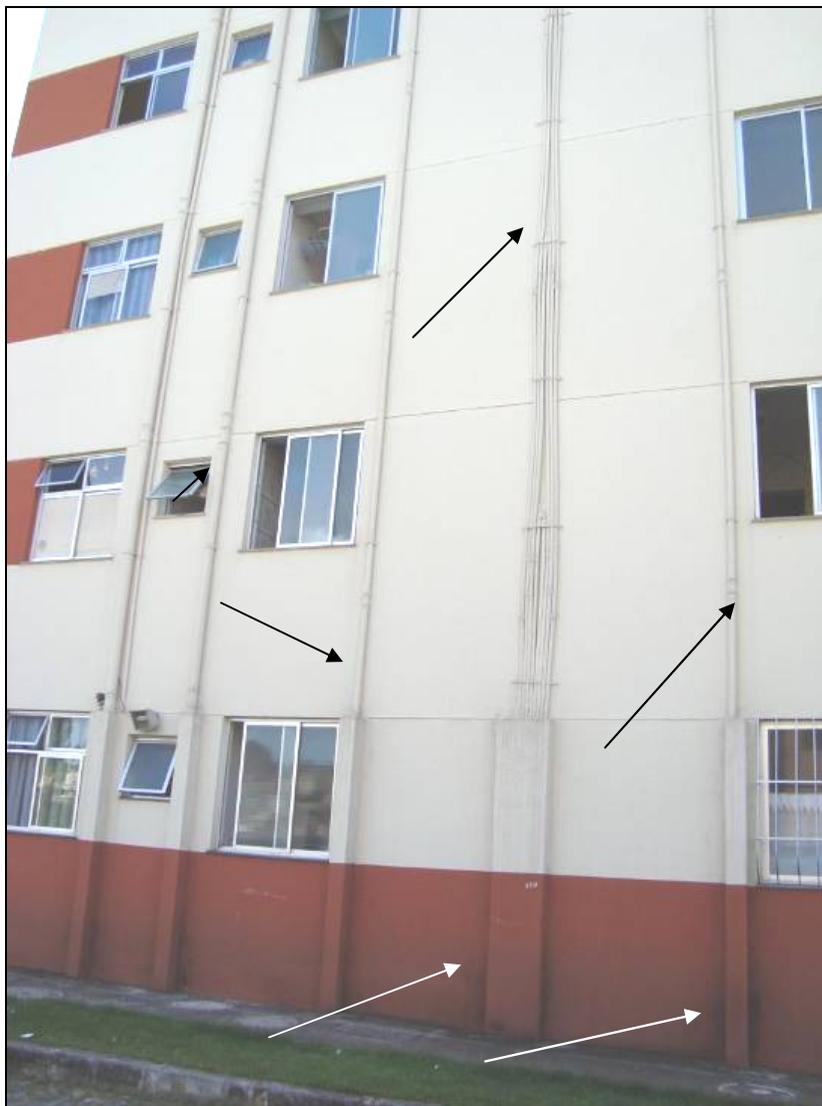
Não foram encontradas patologias internamente aos apartamentos pesquisados e nem infiltração causada por vazamento no telhado. Foi observada a presença de manchas escuras causadas por infiltração no andar térreo vindas do solo, provenientes da umidade natural, (ver Figura 109), não foram observados fissuras nos cantos das aberturas de vãos de janelas e portas.

Figura 109 Tubulações externas do residencial A4.  
Fonte: Pesquisa de campo, 2009.

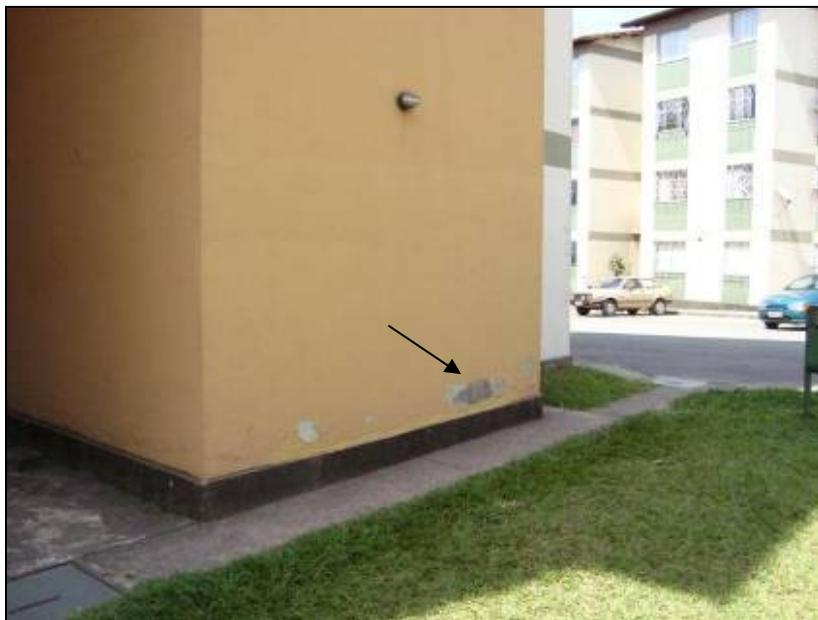
Observaram-se patologias em fachadas, conforme Figuras 110, 111, 112 e 181, 182, 183, 184, 185, 186, 187, 188, 189, 190 do apêndice. Essas patologias na maioria foram causadas por infiltração. Em alguns prédios são causadas por problemas de instalações em outros causados por umidade vindas do solo, também existem infiltrações por falta de manutenção em telhados, Figuras 113 e 114. Na Figura 110 aparece uma fissura típica de retração de laje intermediária. Thomaz e al, 1995, estudos mencionados na Suécia, indicam que fissuras horizontais, oriundas da retração de lajes, poderão surgir em paredes de andares intermediários, de edifícios construídos em alvenaria estrutural. Na Figura 118 aparece fissura de abertura por falta de verga em porta, ou execução inadequada da verga.

Figura 111 - Patologia em fachada do residencial A5.  
Fonte: Pesquisa de campo, 2009.

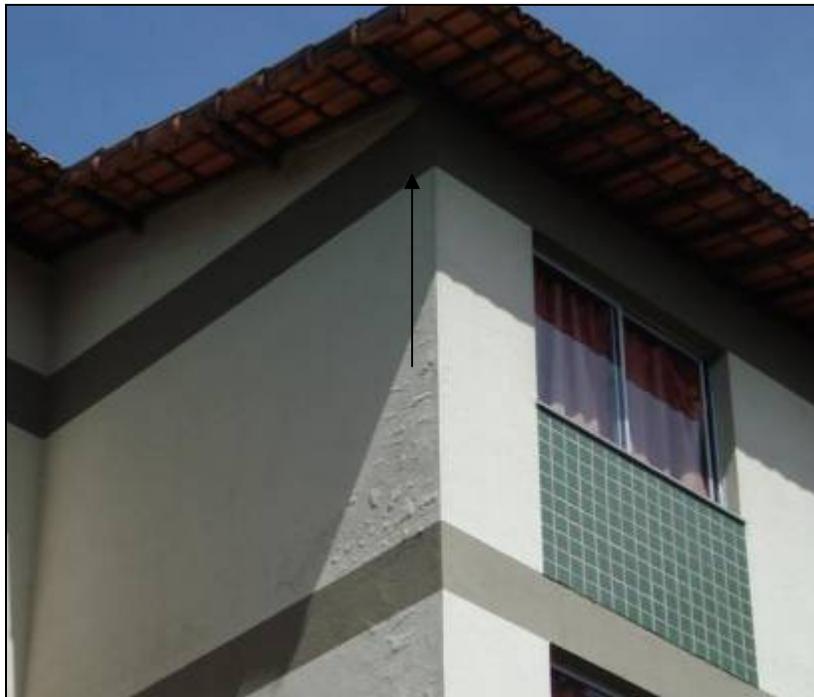
Figura 120 - Junta de dilatação inexistente residencial A5.  
Fonte: Pesquisa de campo, 2009.

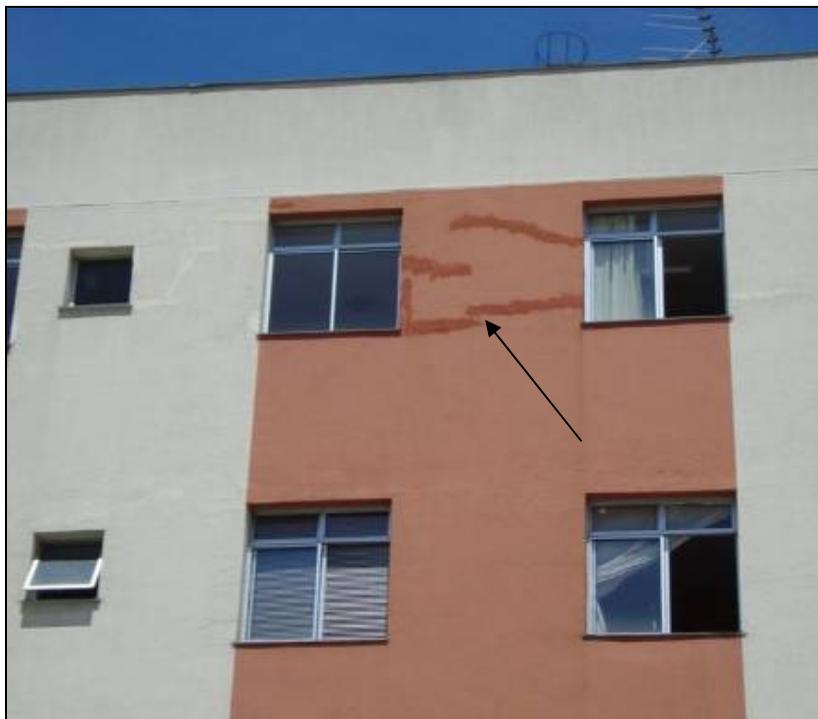
Observaram-se patologias em fachadas, conforme figuras 121, 122, e 195, 196, 197, 198 , 199 do apêndice.

Figura 122 - Patologias em fachadas do residencial A6.

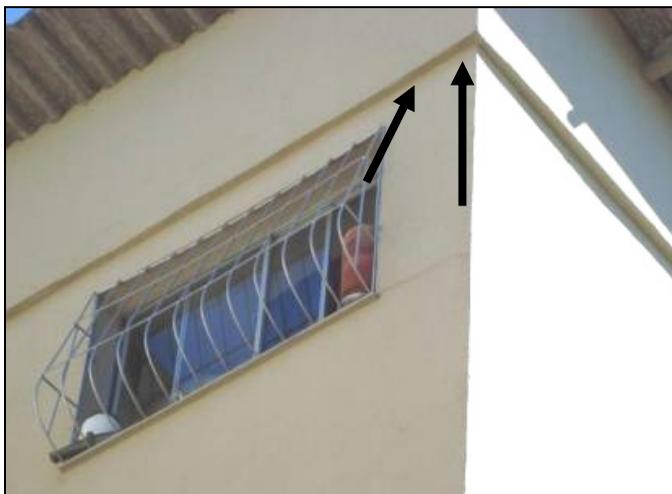
Detalhe construtivo da laje de cobertura mostra a presença de junta entre a laje e a parede do último pavimento, Figuras 129 e 206 do apêndice.

Figura 129 - Detalhe construtivo da laje de cobertura residencial A7.  
Fonte: Pesquisa de campo, 2009.

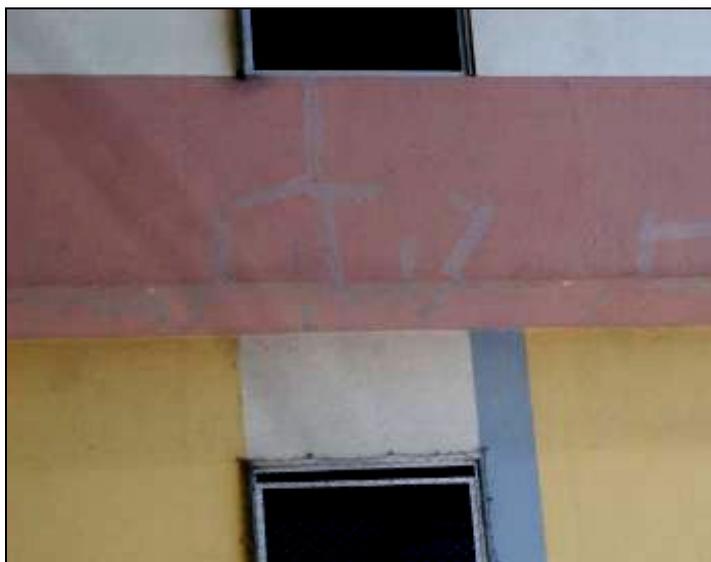
Observaram-se patologias em fachadas, conforme Figuras 134, 135 e 207, 208 do apêndice. Estas fissuras de distribuição uniformes, com linhas mapeadas que se cruzam formando ângulos muito próximos de 90 graus, são causadas pela retração da argamassa. O que foi constatado neste residencial é que todos os prédios têm presença de fissuras causadas por retração de argamassa. Segundo Thomaz e al 1995, a retração das argamassas aumentam com o consumo de cimento, com a porcentagem de finos existentes na mistura e com o teor da água de amassamento. Além desses fatores intrínsecos outros fatores poderão contribuir para o aparecimento de fissuras por retração nas argamassas, tempo decorrido entre uma aplicação de uma e outra camada, aderência com a base, o número de camadas aplicadas, a espessura da camada, rápida perda de água durante o endurecimento por ação intensiva de ventilação ou insolação intensa.

Figura 135 - Patologia em fachada do residencial A10.  
Fonte: Pesquisa de campo, 2009.

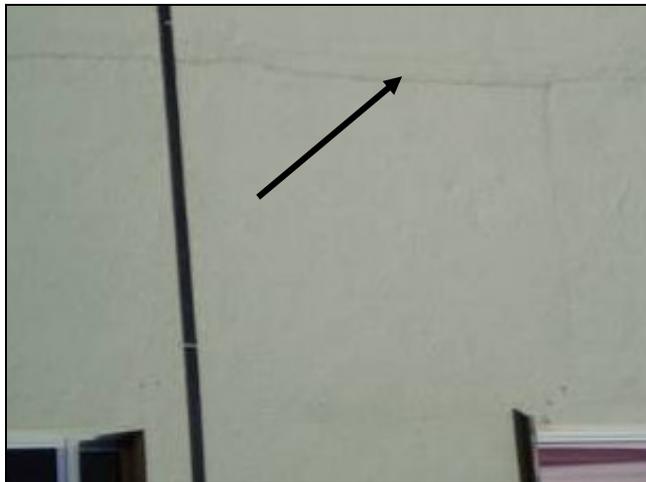
Observaram-se patologias em fachadas, conforme Figuras de 148, 149, 150 e 214 do apêndice, estas patologias são típicas de movimentação térmica de laje de cobertura por falta de junta de dilatação entre a parede do último pavimento e a laje de cobertura, Figuras 148 e 149, na Figura 150 e Figura 214 do apêndice, têm-se trincas de retração no revestimento em argamassa ou por umidade.

Figura 149 - Patologia em fachada residencial A11.  
Fonte: Pesquisa de campo, 2009.

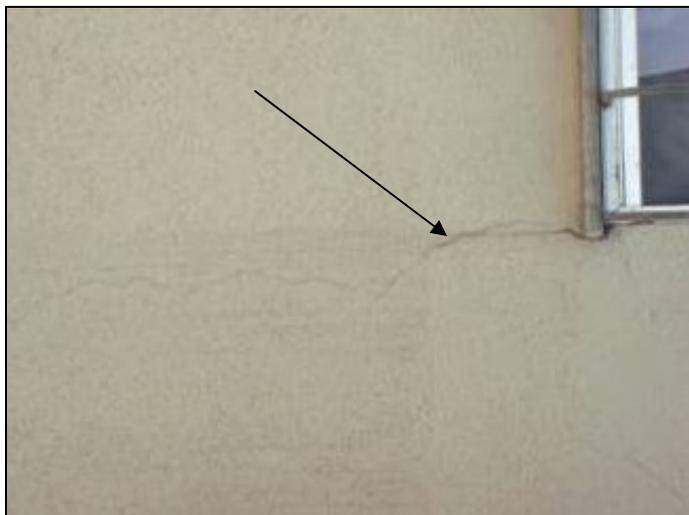
Foram observadas fissuras nos cantos das aberturas de vãos de janelas, causadas por falta de vergas ou contra-vergas, Figura 153.

Figura 153 - Patologia em fachada residencial A12.  
Fonte: Pesquisa de campo, 2009.

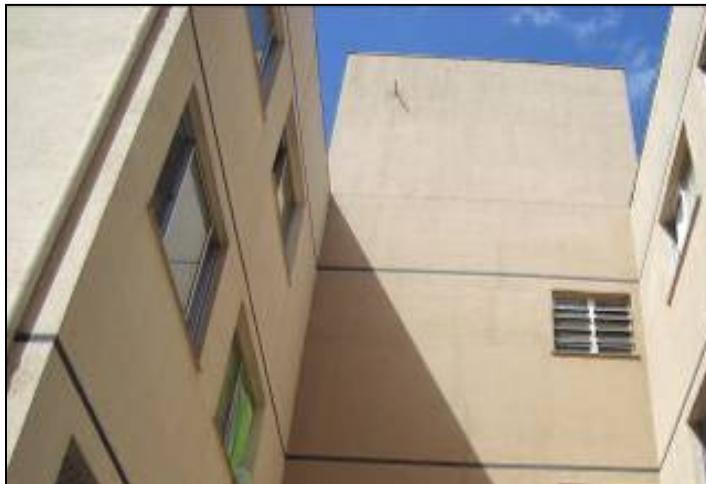
Telhado embutido nesta foto pode ser notado a presença de juntas de dilatação na laje com parede do último pavimento, Figura 154.

Figura 154 - Vista telhado residencial A12.  
Fonte: Pesquisa de campo, 2009.

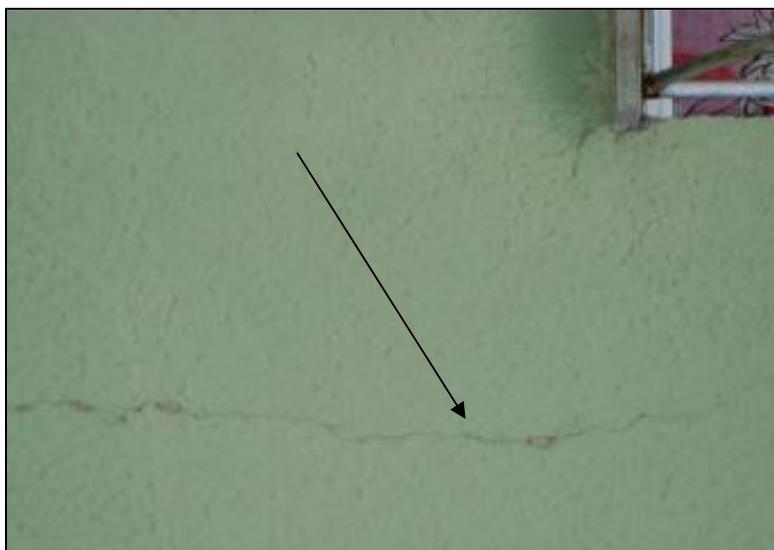
Observaram-se patologias em fachadas, conforme Figuras 157 e 158, fissuras típicas de terem sido causadas por retração da argamassa de revestimento.

Figura 158 - Patologia em fachada residencial A13.  
Fonte: Pesquisa de campo, 2009.

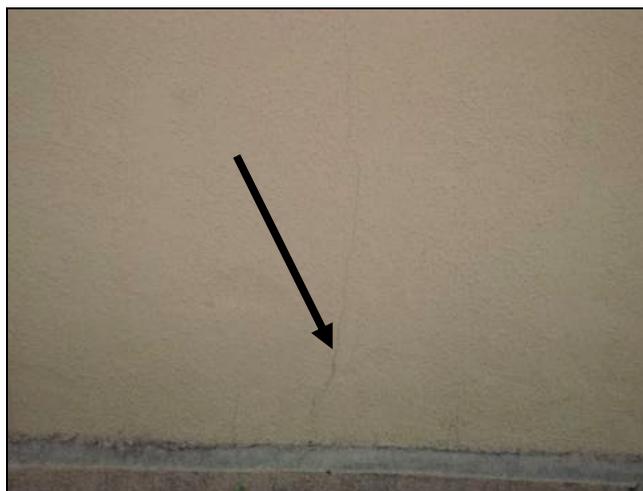
Figura 166 - Patologias na fachada residencial A1.  
Fonte: Pesquisa de campo, 2009.

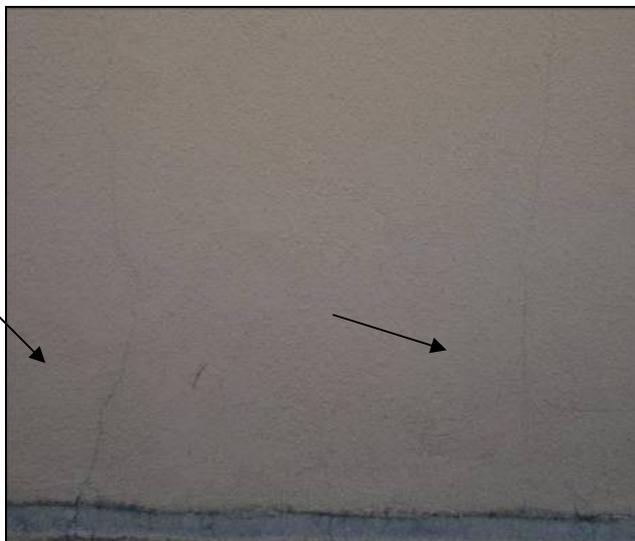
Na Figuras 99 e figuras 167 do apêndice, observam-se a presença de fissuras e de manchas escuras na base das paredes, as manchas são causadas pelos fungos que surgem com a presença da umidade proveniente da fundação, por falta de impermeabilização dos baldrames da fundação

Figura 167 - Patologias na fachada residencial A1.  
Fonte: Pesquisa de campo, 2009.

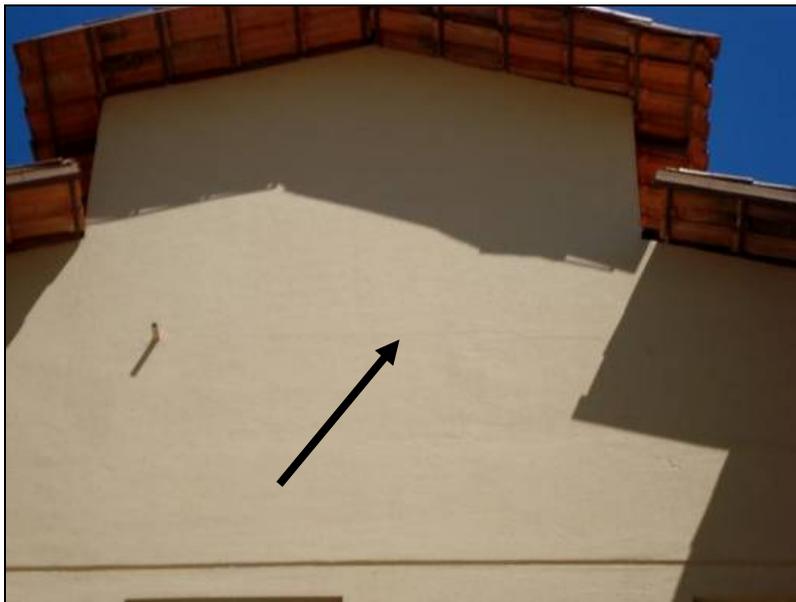
Figura 172 - Patologia em fachada residencial A2.  
Fonte: Pesquisa de campo, 2009.

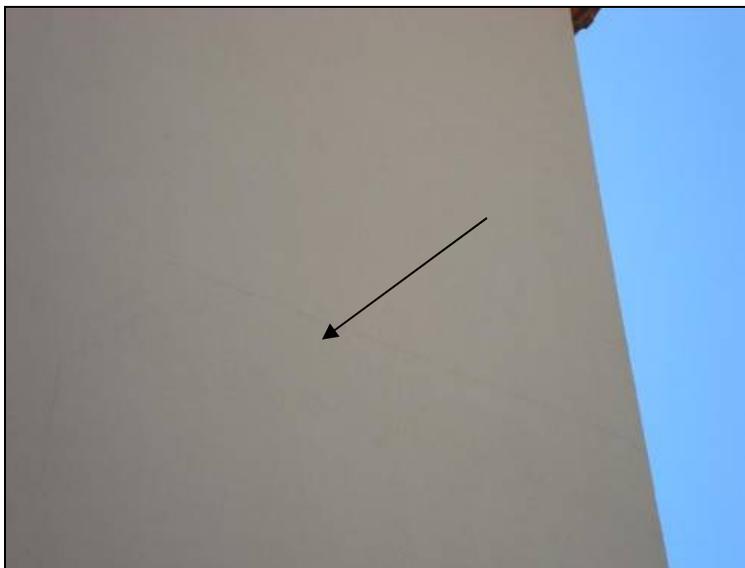
Figura 174- Patologia em fachada residencial A2.  
Fonte: Pesquisa de campo, 2009.

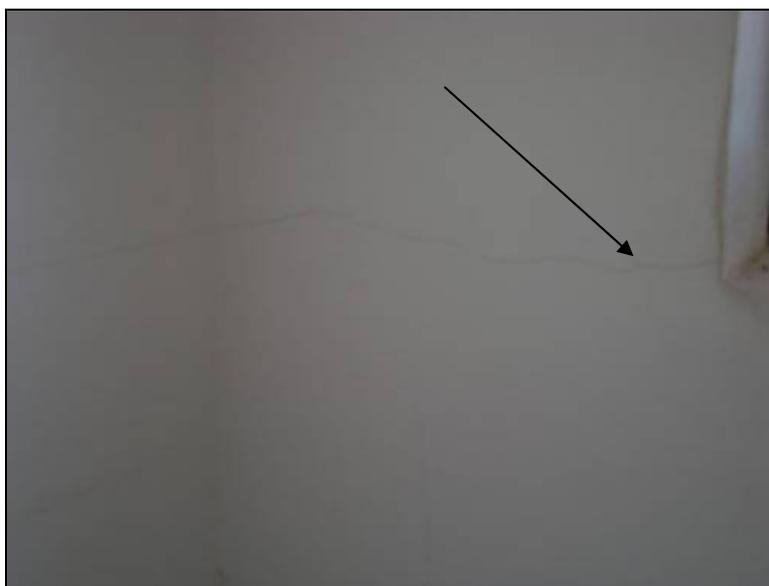
Figura 175- Patologia em fachada residencial A2.  
Fonte: Pesquisa de campo, 2009.

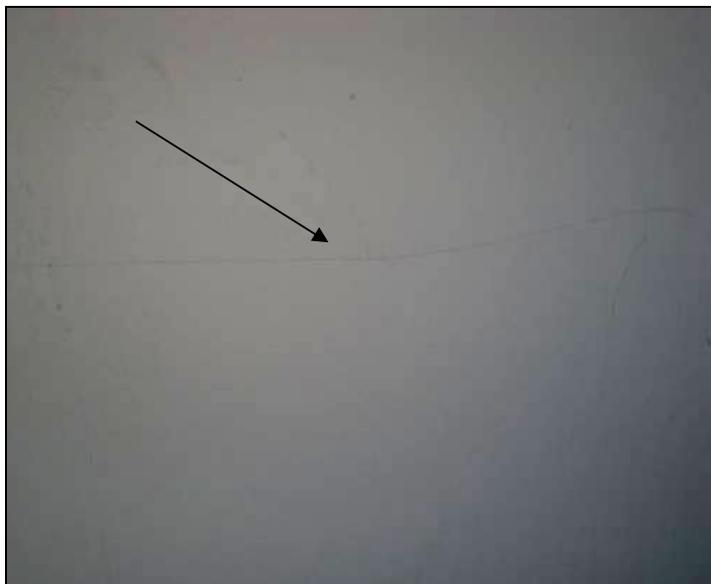
Figura 176 - Patologia em fachada residencial A2.  
Fonte: Pesquisa de campo, 2009.

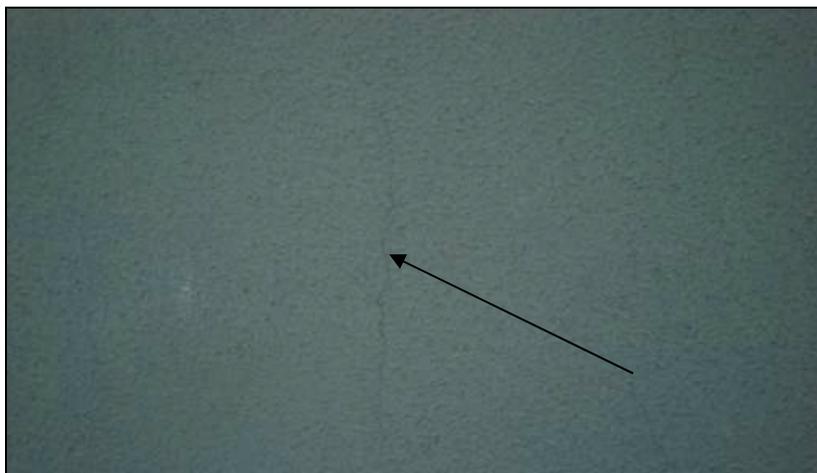
Figura 179 - Patologia em fachada residencial A3.  
Fonte: Pesquisa de campo, 2009.

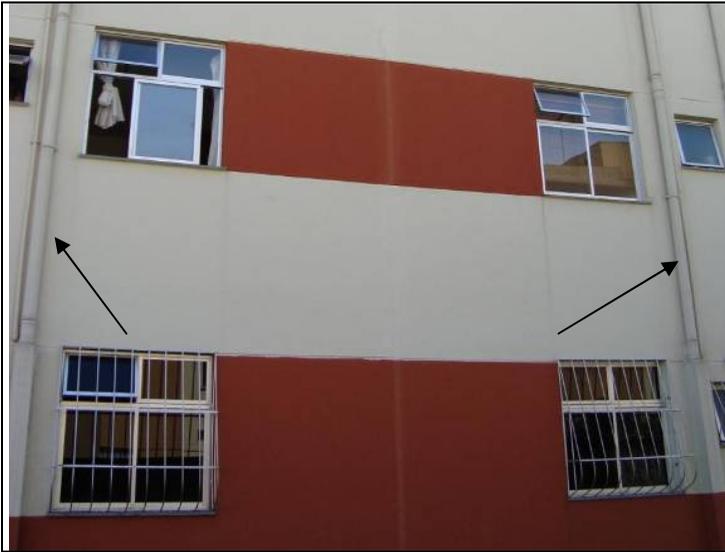
Figura 180 - Tubulações externas do residencial A4.  
Fonte: Pesquisa de campo, 2009.

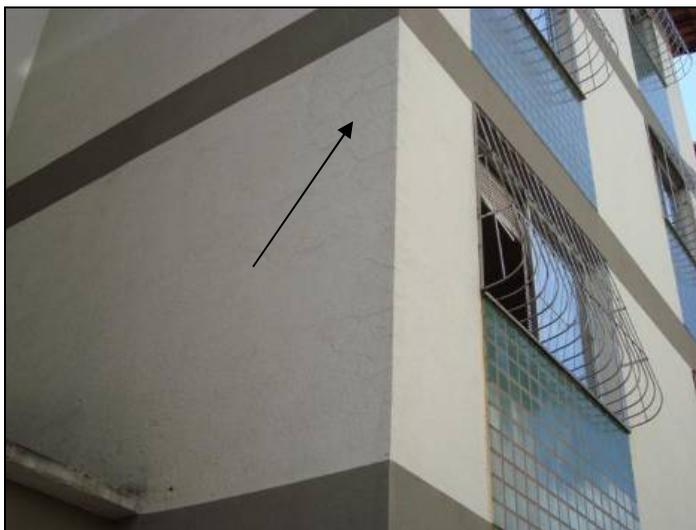
Figura 181 - Patologia em fachada do residencial A5.  
Fonte: Pesquisa de campo, 2009.

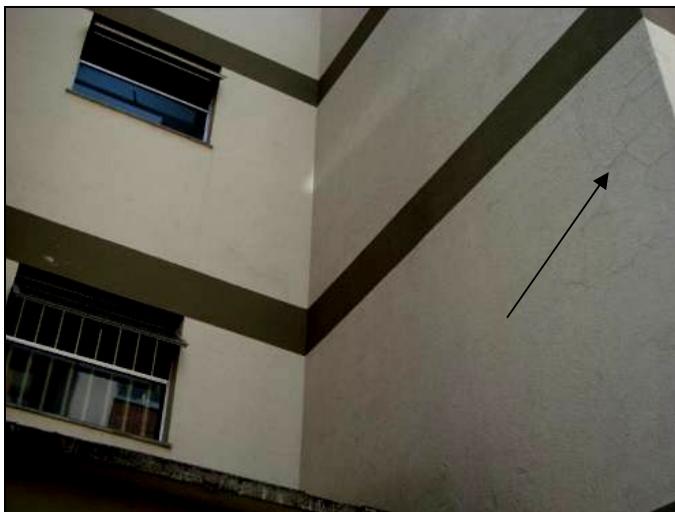
Figura 182- Patologia em fachada do residencial A5.  
Fonte: Pesquisa de campo, 2009.

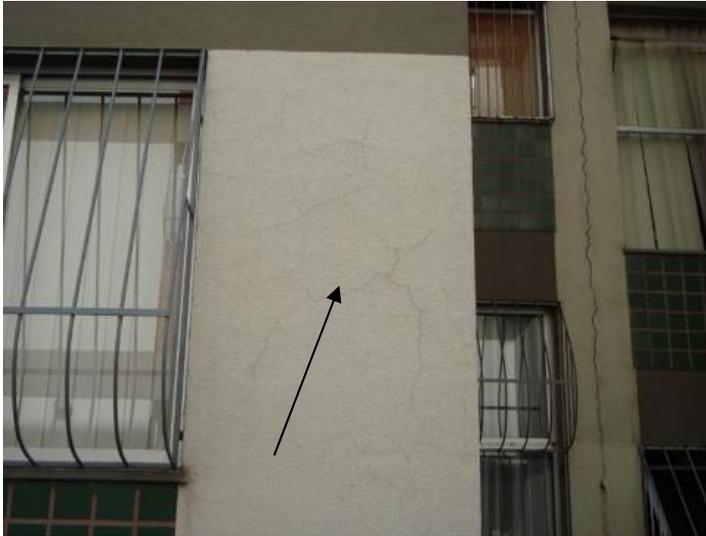
Figura 183 - Patologia em fachada do residencial A5.  
Fonte: Pesquisa de campo, 2009.

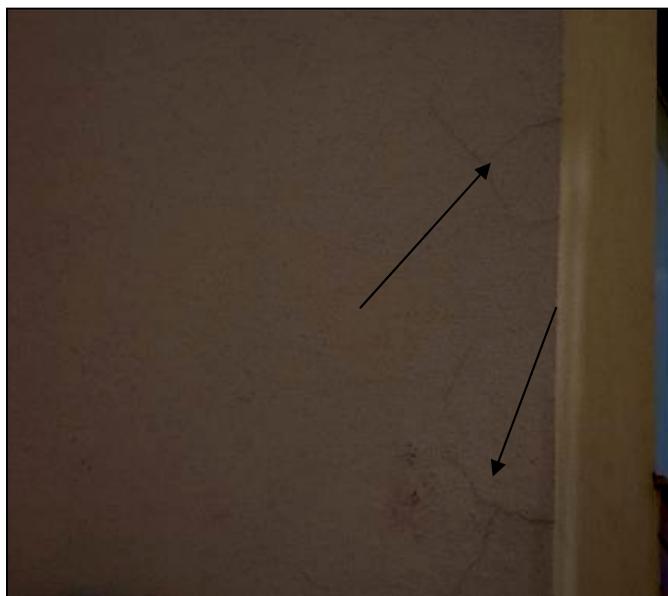
Figura 186 - Patologia em fachada do residencial A5.  
Fonte: Pesquisa de campo, 2009.

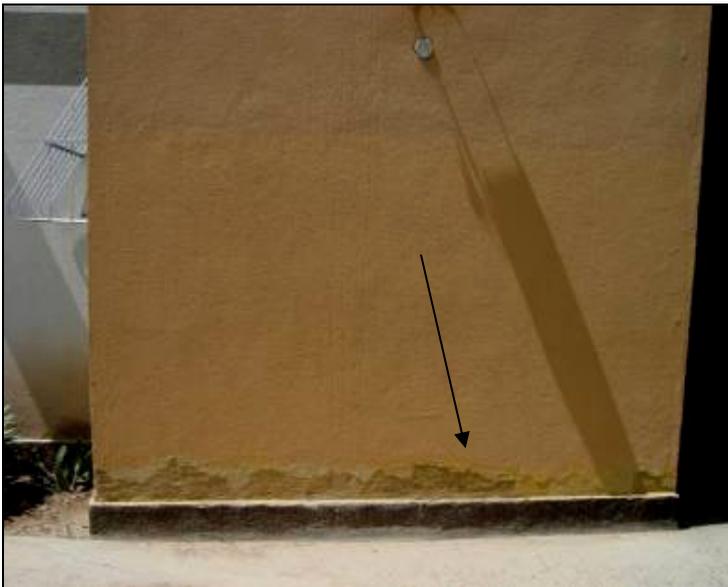
Figura 188 - Patologia em fachada do residencial A5.  
Fonte: Pesquisa de campo, 2009.

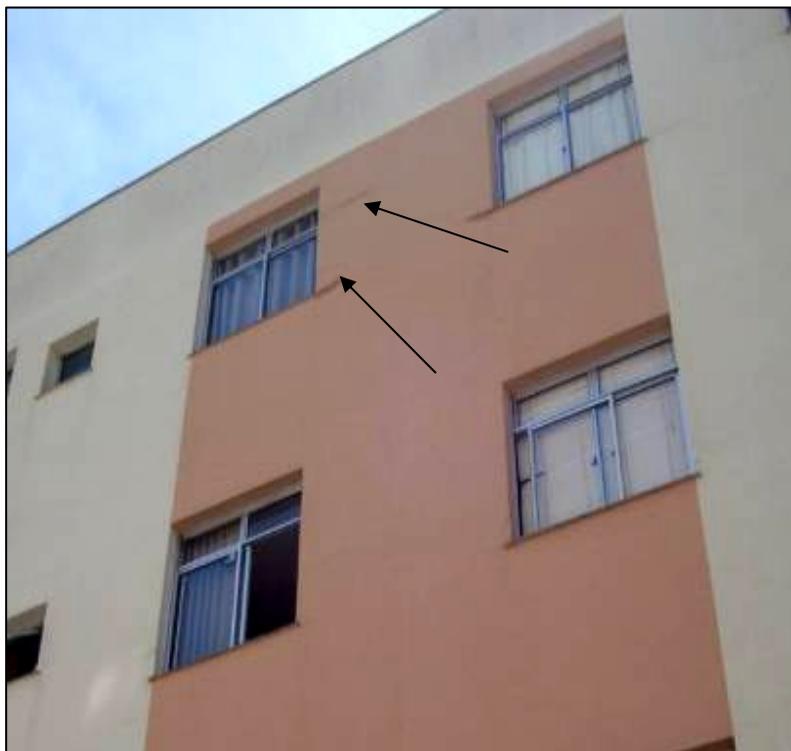
Figura 195 - Patologias em fachadas do residencial A6.  
Fonte: Pesquisa de campo, 2009.

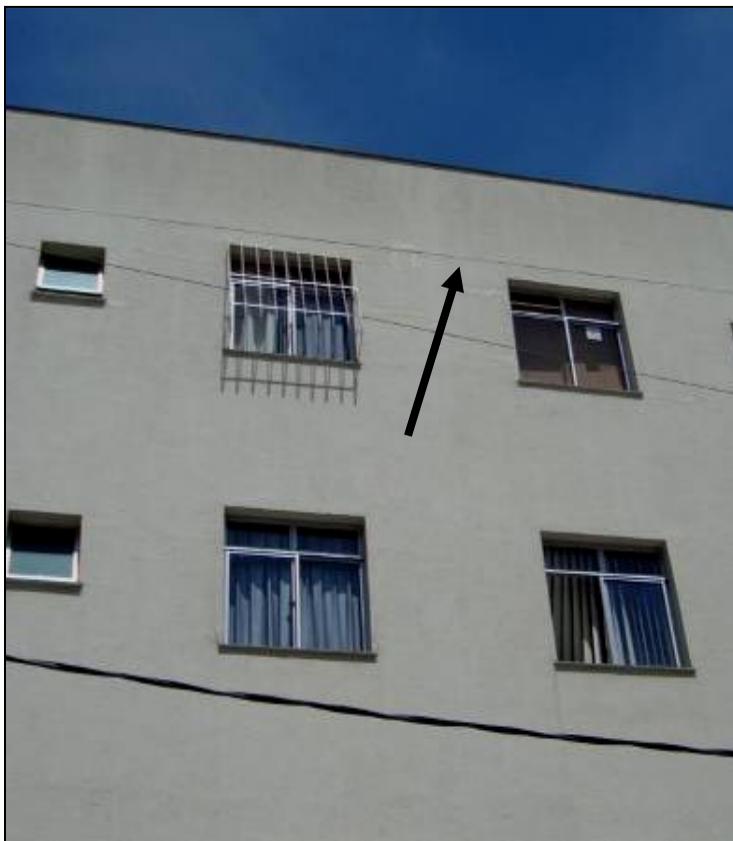
Figura 196 - Patologias em fachadas do residencial A6.  
Fonte: Pesquisa de campo, 2009.

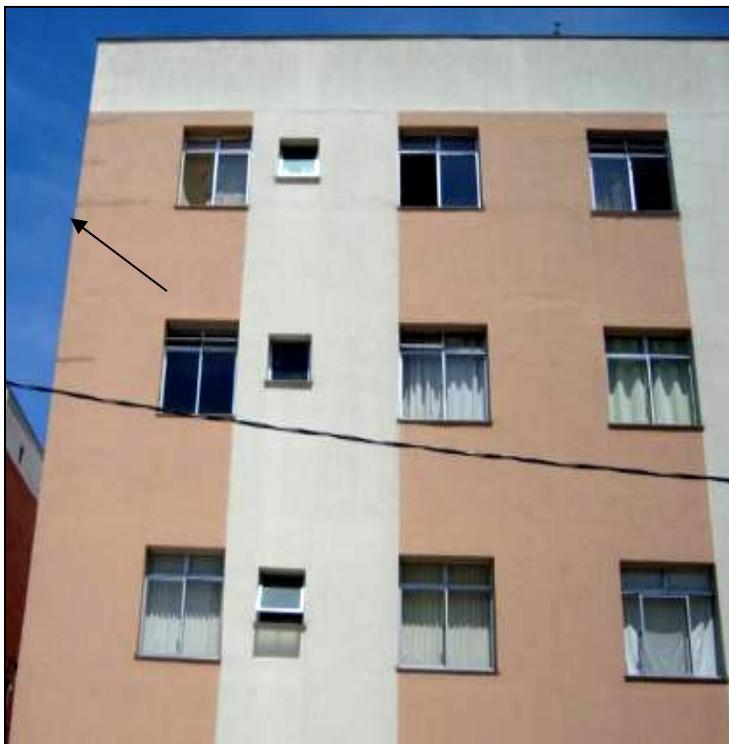
Figura 197 - Patologias em fachadas do residencial A6.  
Fonte: Pesquisa de campo, 2009.

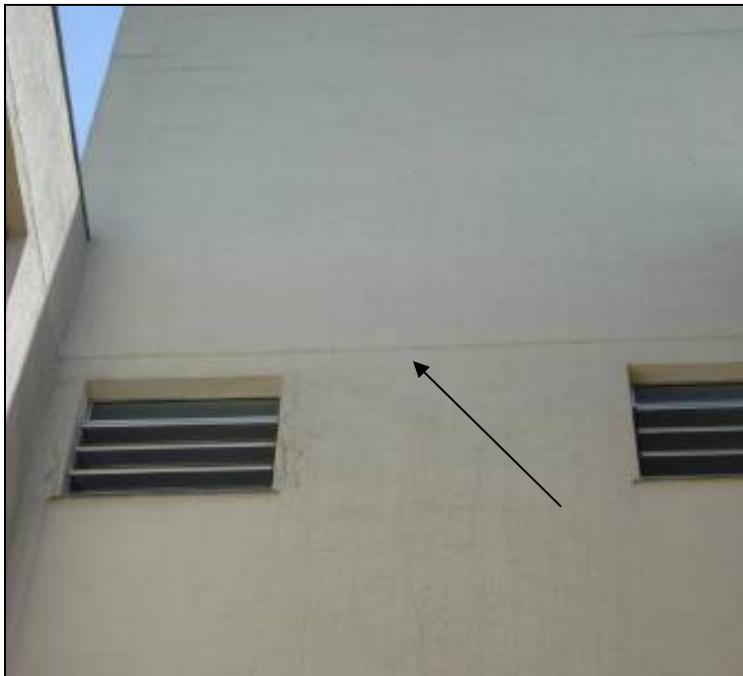
Figura 198 - Patologias em fachadas do residencial A6.  
Fonte: Pesquisa de campo, 2009.

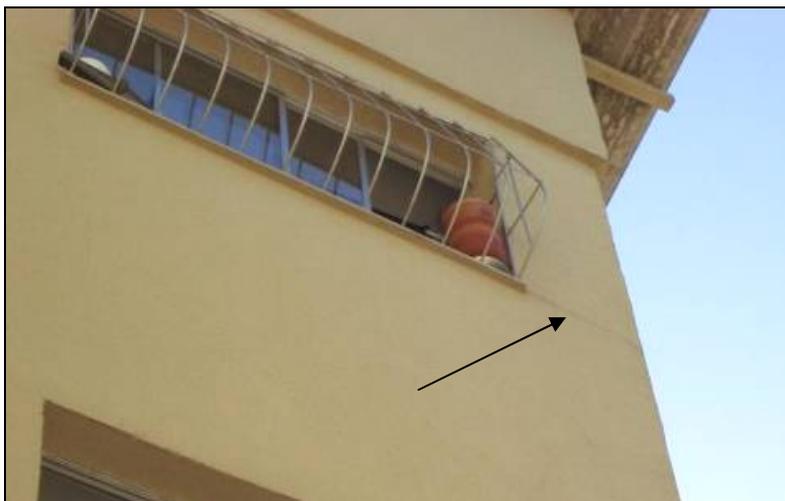
Figura 200 - Patologias em fachadas do residencial A7.  
Fonte: Pesquisa de campo, 2009.

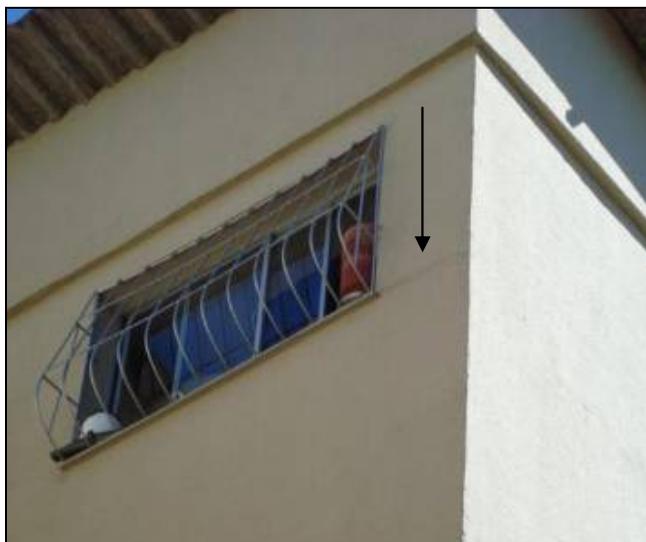
Figura 201 - Patologias em fachadas do residencial A7.  
Fonte: Pesquisa de campo, 2009.

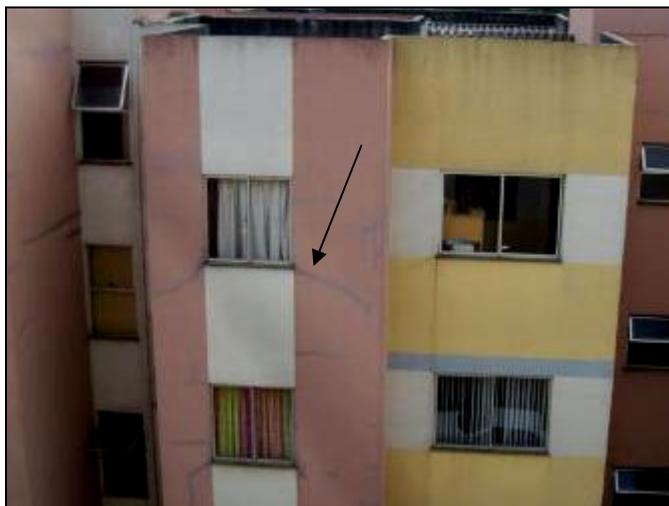
Figura 207 - Patologia em fachada do residencial A10.  
Fonte: Pesquisa de campo, 2009.

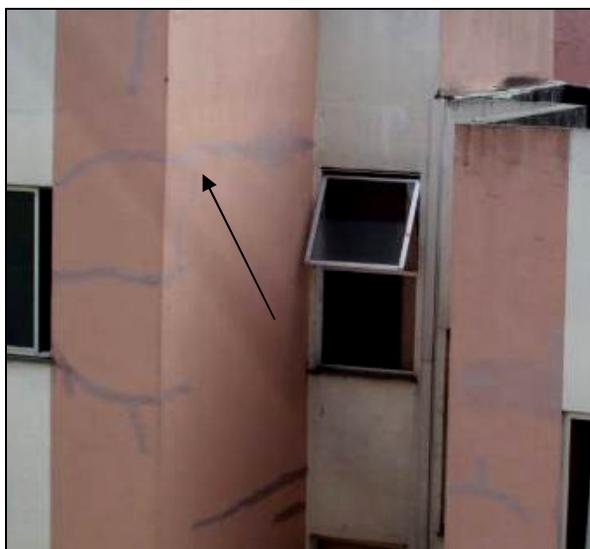
Figura 208 - Patologia em fachada do residencial A10.  
Fonte: Pesquisa de campo, 2009.

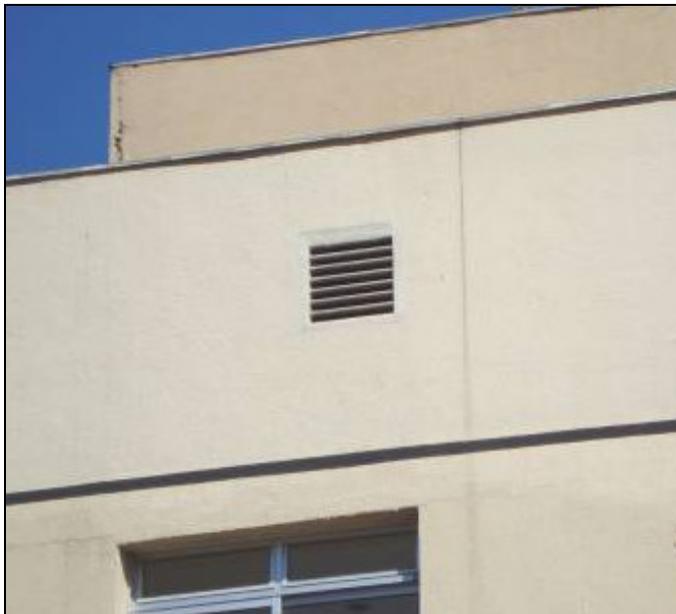
Telhado embutido ver figuras 215 e 216 do apêndice.

Figura 216 - Vista telhado residencial A11.

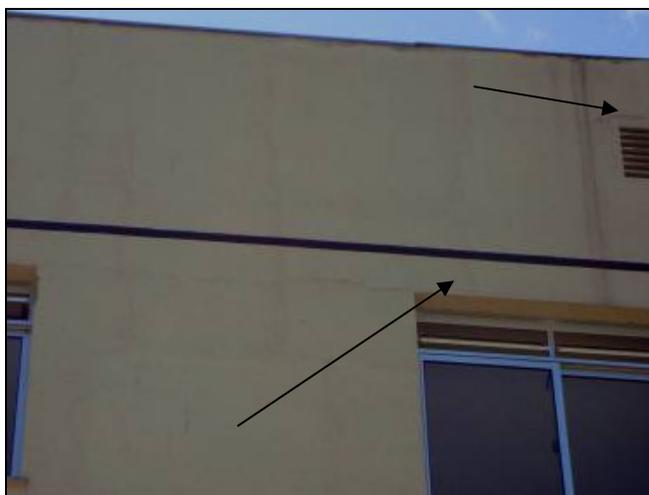
Figura 217 – Patologia da Fachada do residencial A11.
