**AVALIAÇÃO DA INTEGRIDADE DE CURSOS D'ÁGUA:
BACIA HIDROGRÁFICA DO RIBEIRÃO WUNDERWALD, POMERODE/SC**

2014/1

**Trabalho apresentado à Universidade Federal
de Santa Catarina para Conclusão do Curso de
Graduação em Engenharia Sanitária e
Ambiental.**

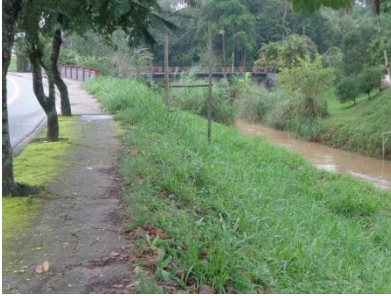
O trecho é cortado pela via pública que faz a ligação da cidade de Pomerode à Jaraguá do Sul, apresentando uma ponte, a qual não estrangula a seção transversal. Há uma pequena parcela de vegetação nativa nas proximidades da foz e na sua curva, mas, em geral, o trecho não possui vegetação ciliar. Além do mais, observa-se a presença de algumas moradias nas adjacências. O trecho apresenta alguns pontos de erosão e grande quantidade de sedimentos no seu leito e margens. Percebe-se que as margens sofreram modificação, perdendo o aspecto original da seção transversal. Não foi verificado o lançamento de efluentes

Figura 21 – Proximidade da via pública ao leito do ribeirão.

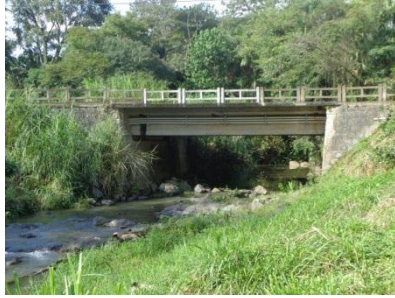
Figura 22 – Presença de ponte.

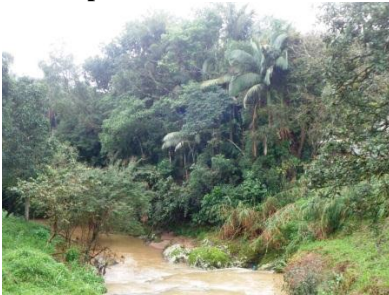
Figura 23 – Vegetação nativa nas proximidades da foz.

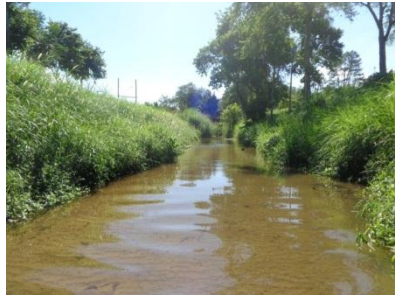
Figura 24 – Ausência de vegetação ciliar.

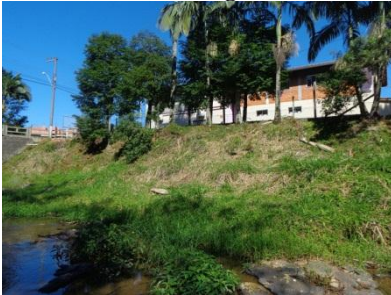
Figura 25 – Ausência de vegetação ciliar e presença de moradia próxima à margem.

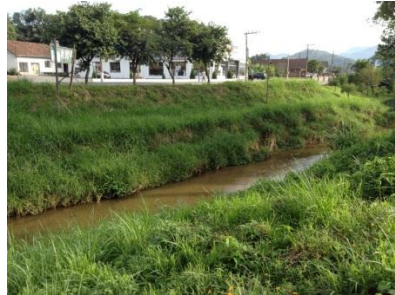
Figura 26 – Ausência de vegetação ciliar.

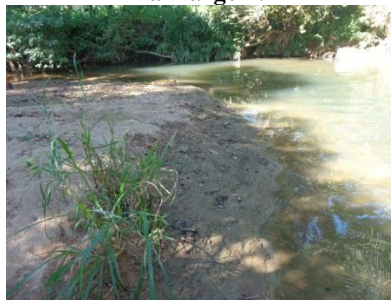
Figura 28 – Presença de sedimentos na margem.

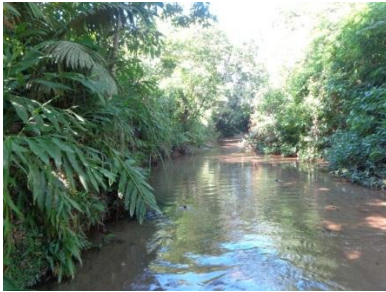
Figura 32 – Presença de vegetação nativa.

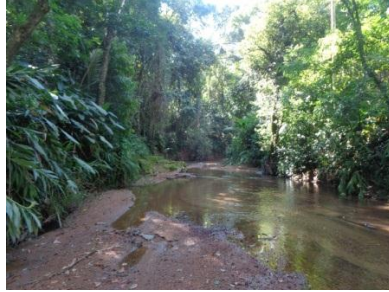
O trecho possui vegetação ciliar, com predominância de mata nativa. Foram verificados pontos de erosão e grande quantidade de sedimentos no seu leito e margens. Observa-se a presença de algumas moradias nas adjacências, contudo não foi verificado o lançamento de efluentes.

Figura 33 – Presença de mata ciliar nas margens e acúmulo de sedimentos no leito.

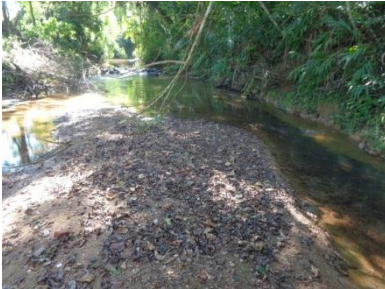
Figura 34 – Presença de acúmulo de sedimentos no leito.

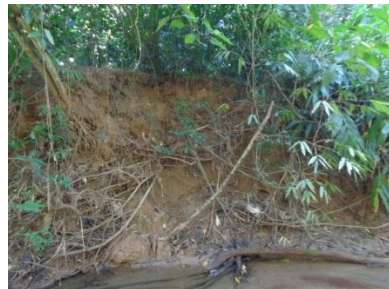
Figura 35 – Erosão na margem.

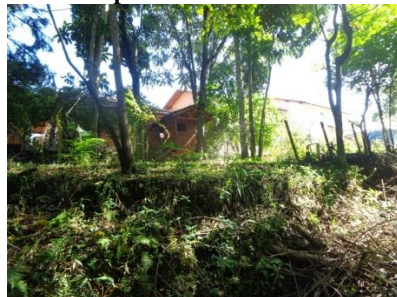
Figura 37 – Presença de residência próxima ao leito.

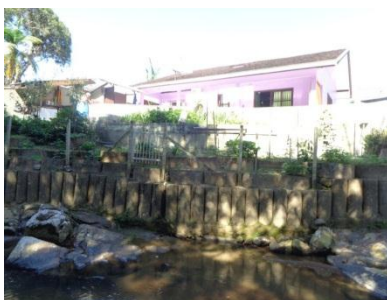
Figura 40 – Presença de moradia na margem direita.

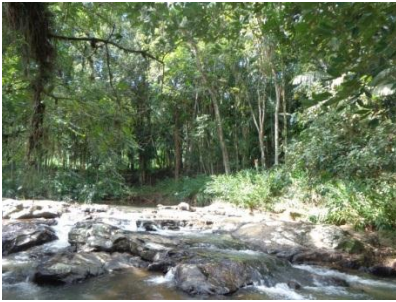
Figura 44 – Presença de vegetação ciliar na parte inicial do trecho.

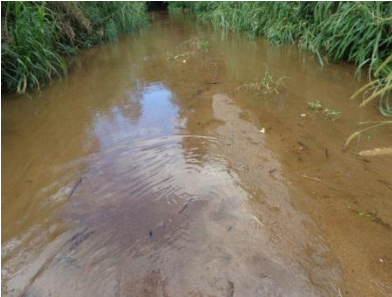
Figura 46 – Acúmulo de sedimentos no fundo do leito.

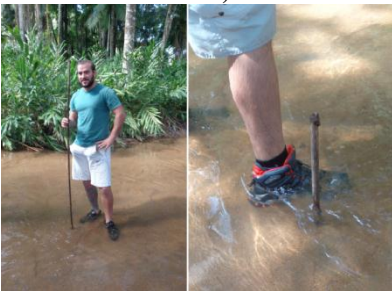
Figura 48 – Verificação do leito assoreado ($\pm 1,5\text{m}$ de sedimentos no fundo).

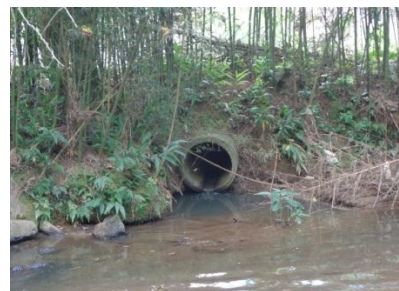
Figura 49 – Lançamento de esgoto na tubulação de água pluvial.

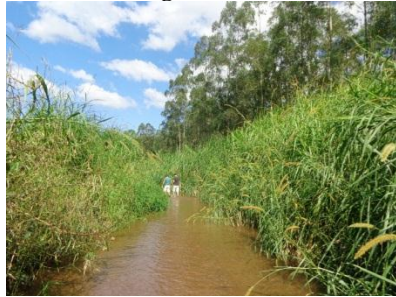
Figura 54 – Presença de capim-elefante nas margens e eucaliptos na margem direita.

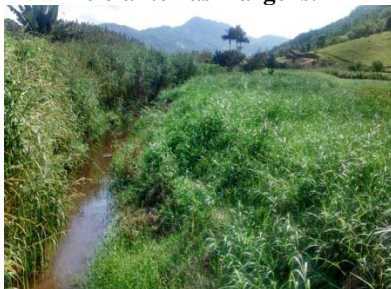
Figura 59 – Presença de capim-elefante nas margens.

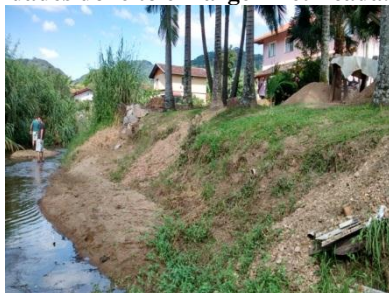
Figura 60 – Residências nas proximidades do leito e margem retificada.

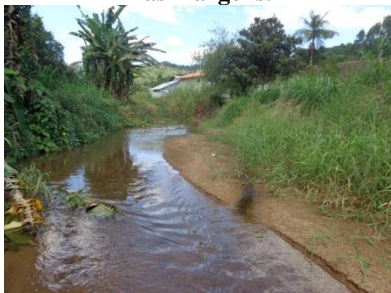
Figura 61 – Acúmulo de sedimentos nas margens.

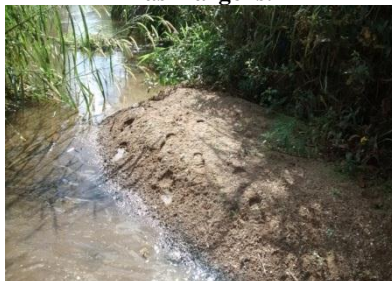
Figura 62 – Acúmulo de sedimentos nas margens.

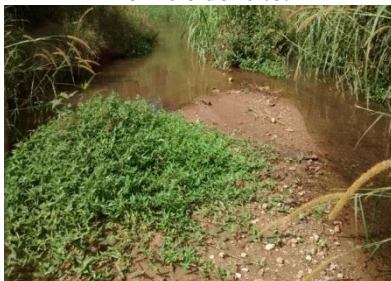
Figura 63 – Acúmulo de sedimentos no meio do leito.

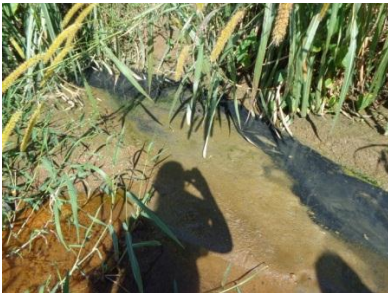
Figura 68 – Lançamento de efluentes.

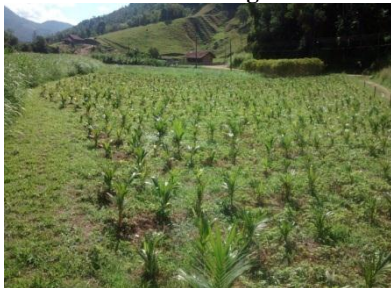
Figura 70 – Plantações nas proximidades da margem.

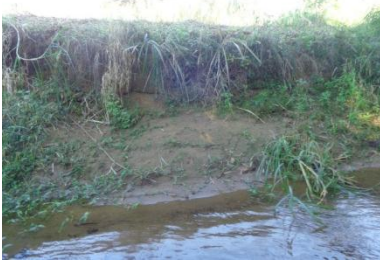
Figura 75 – Acúmulo de sedimentos na margem.

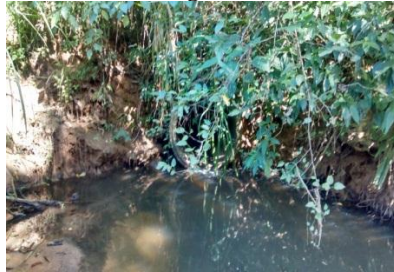
Figura 76 – Ponto de lançamento de esgoto.

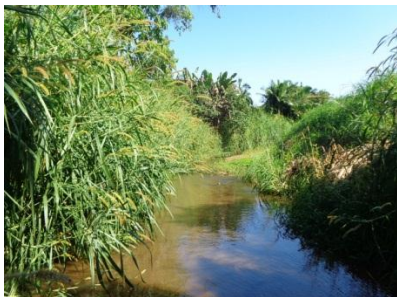
Figura 78 – Ausência de vegetação ciliar (presença de capim-elefante)

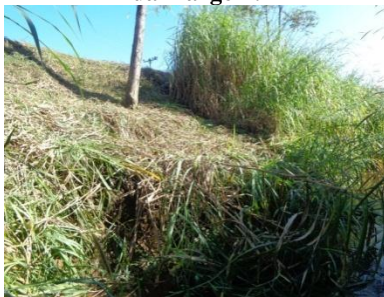
Figura 79 – Retirada do capim da margem e evidência de retificação da margem.

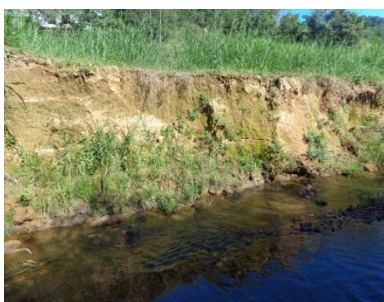
Figura 81 – Erosão na margem.

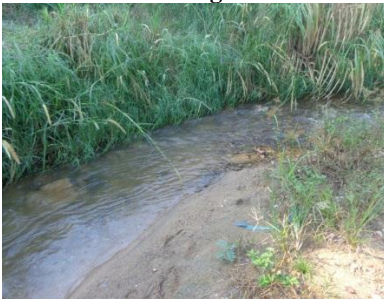
Figura 83 – Acúmulo de sedimentos na margem.

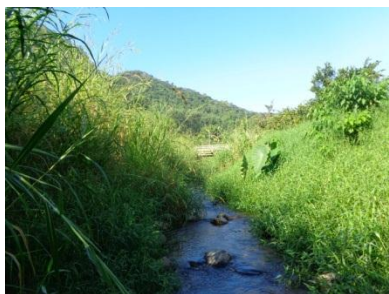
Figura 85 – Ausência de vegetação ciliar (presença de capim-elefante)

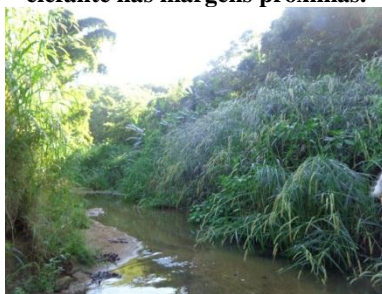
Figura 86 – Presença de mata nativa mais afastada do leito e capim-elefante nas margens próximas.

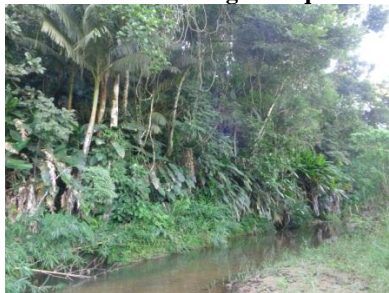
Figura 87 – Trecho com presença de mata nativa na margem esquerda.

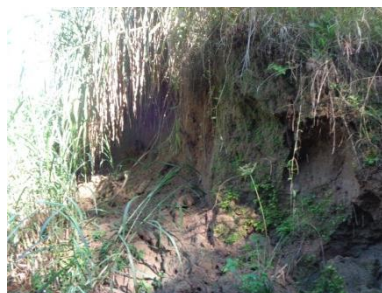
Figura 88 – Erosão na margem.

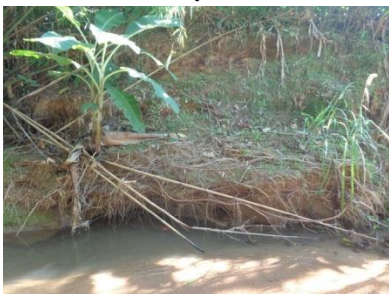
Figura 89 – Erosão na margem

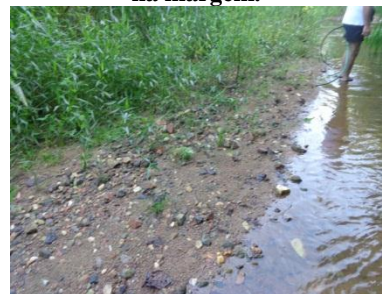
Figura 90 – Acúmulo de sedimentos na margem.

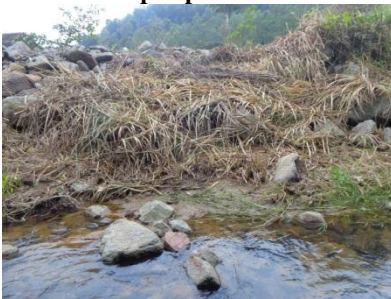
Figura 97 – Erosão na margem.

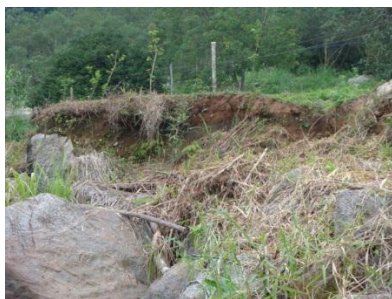
Figura 98 – Presença de capim-elefante nas margens.

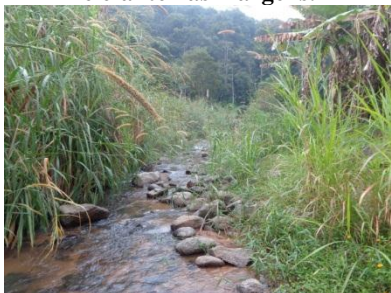
Figura 99 – Leito pedregoso, próximo à via pública.

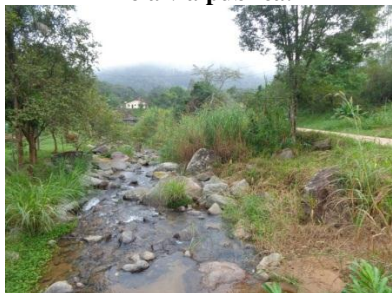
Figura 100 – Acúmulo de sedimentos na margem.

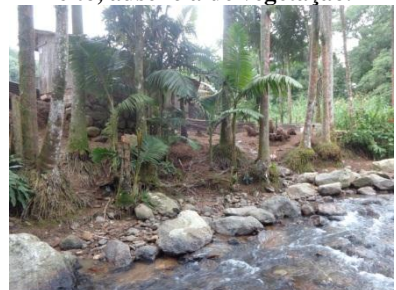
Figura 105 – Residência próxima do leito, capim-elefante na margem.

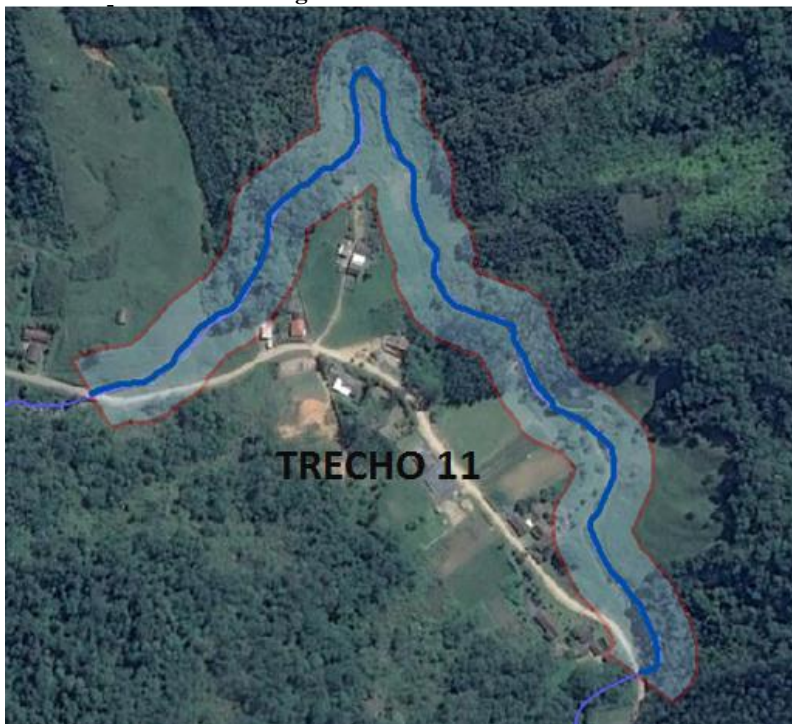
Figura 107 – Ausência de vegetação ciliar.

O trecho se caracteriza, principalmente, pela ausência de vegetação ciliar, apresentando uma parcela com capim-elefante e outra com grama nas suas margens. Contudo, há um trecho de cerca de 150 m que se encontra preservado, com vegetação nativa e leito pedregoso. Há poucas residências e predominam-se as pastagens. O local possui predominância de características rurais, contudo os impactos são significativos. Foi observada a presença de gado na área e pontos de erosão. Percebe-se que as margens sofreram modificação, perdendo o aspecto original da seção transversal. Possui uma travessia no seu ponto final, que não estrangula a seção.

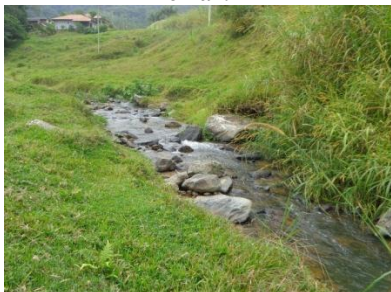
Figura 108 – Acúmulo de sedimentos no leito e erosão na margem.

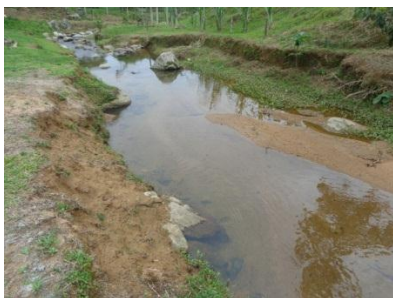
Figura 110 – Acúmulo de sedimentos no leito e na margem.

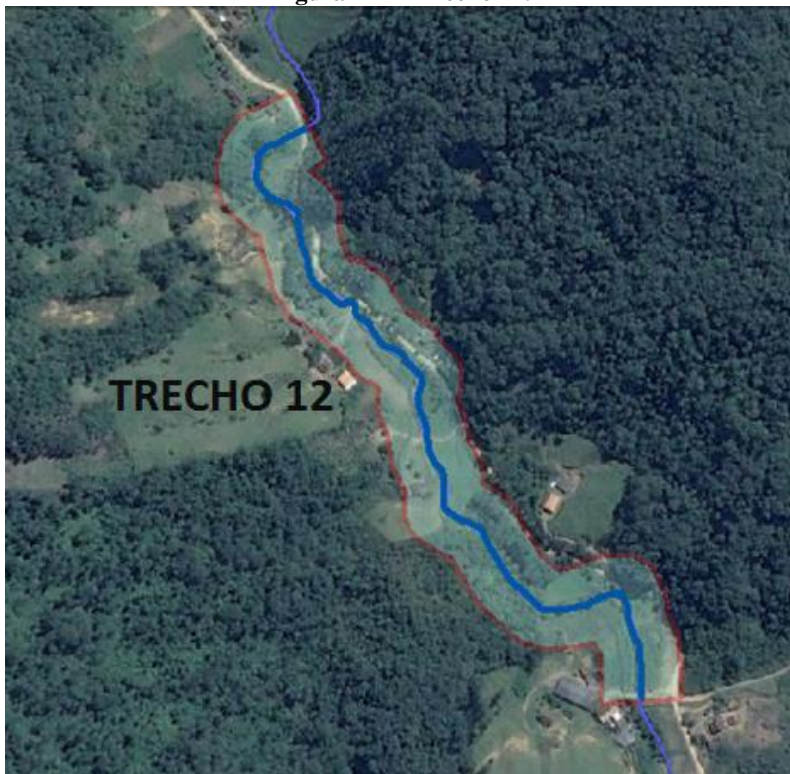
Figura 118 – Ausência de vegetação ciliar, presença de gado na margem e de residência próxima do leito.

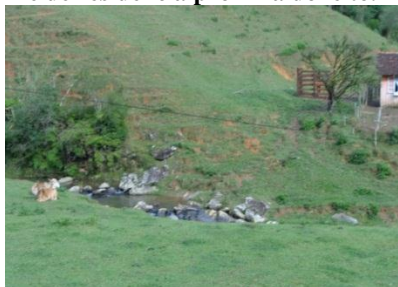
Figura 119 – Ausência de vegetação ciliar, presença de residência próxima do leito.

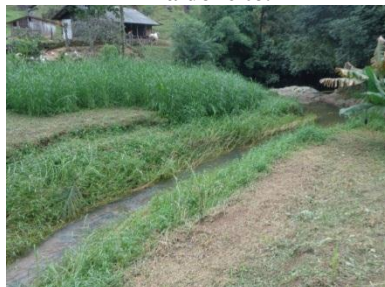
Figura 120 – Ausência de vegetação ciliar, presença de residência próxima do leito.

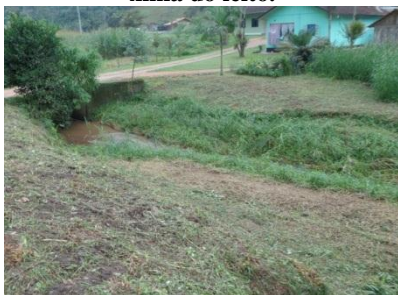
O trecho se caracteriza por não apresentar vegetação ciliar nas margens. Na margem direita, verifica-se a presença de residências e algumas plantações, principalmente, milho e aipim. Foi observada a presença de gado na margem e alguns pontos de erosão, devido ao pisoteamento das margens. Possui travessias ao longo do seu percurso, sendo que a travessia no ponto final do trecho, realizada por tubulação, estrangula a seção.

Figura 121 – Travessia por meio de tubulação.

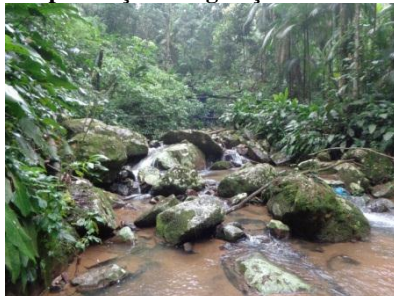
O trecho apresenta vegetação ciliar na margem direita, e, na margem esquerda, uma parcela da vegetação foi removida para abertura da estrada. É nesta margem que se verifica a presença de pontos de erosão. Mas, em geral, é um trecho preservado, não apresentando interferências da urbanização.

Figura 125 – Remoção da vegetação na margem esquerda para abertura da estrada.

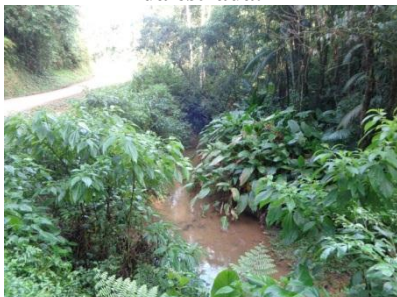
Figura 126 – Pouca vegetação na margem esquerda devido à proximidade da estrada.

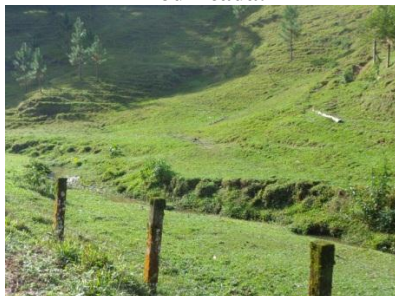
Figura 132 – Seção transversal modificada.

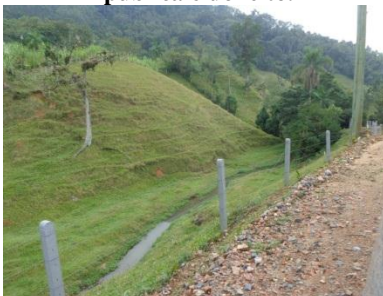
Figura 133 – Proximidade da via pública e do leito.

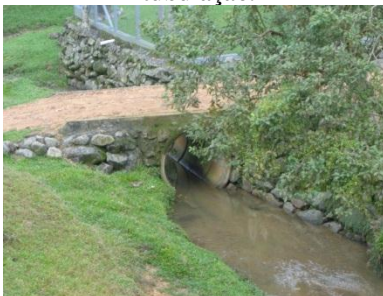
Figura 135 – Travessia por meio de tubulação.

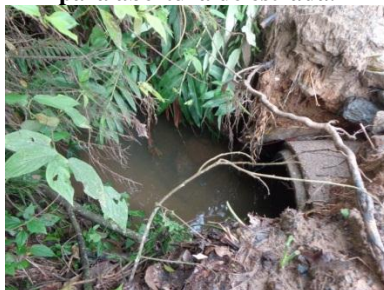
Figura 138 – Canalização do leito para abertura de estrada.

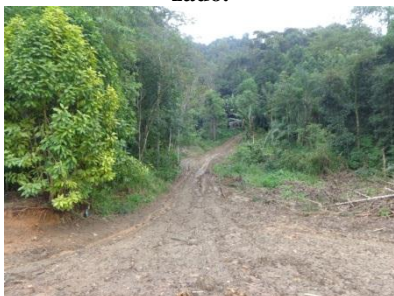
Figura 139 – Vista da estrada aberta onde um trecho do leito foi canalizado.

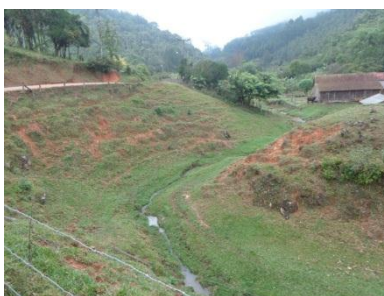
Figura 140 – Presença de pastagens na parte final do trecho.

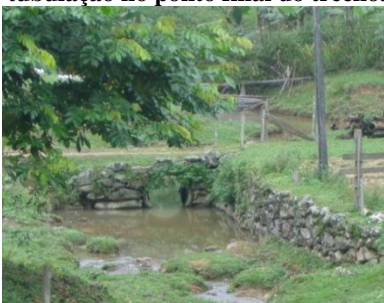
Figura 142 – Travessia por meio de tubulação no ponto final do trecho.

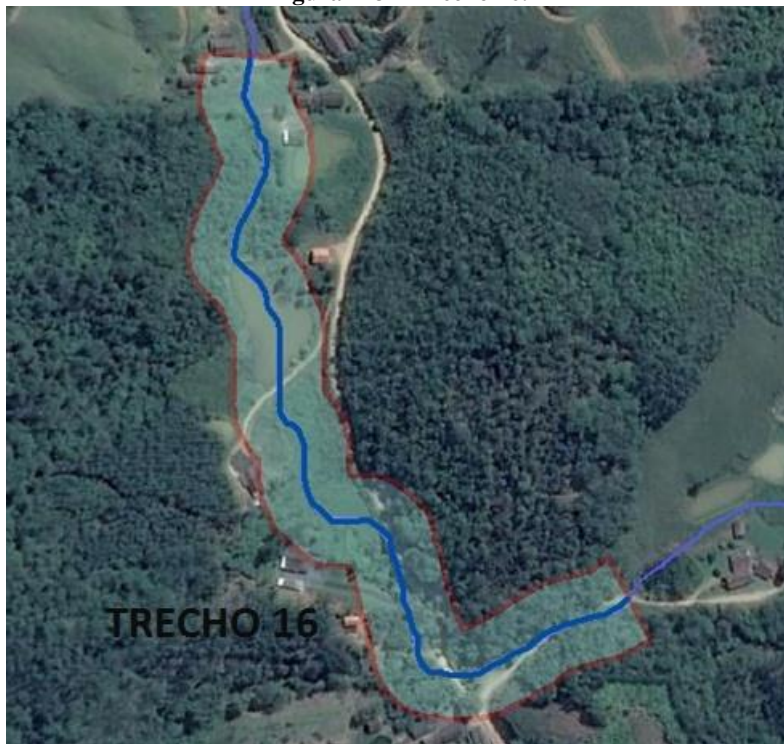
Figura 143 – Trecho 16.

O trecho não possui vegetação ciliar nas margens, com exceção de uma pequena parcela no trecho final. Há poucas residências nas proximidades do leito. Há dois lagos, sendo que um é formado por desvio da água do ribeirão. Foi verificado pontos de erosão e presença de sedimentos no fundo do leito. Há duas travessias para acesso a residências que estrangulam a seção e três trechos canalizados por onde passa a via pública.

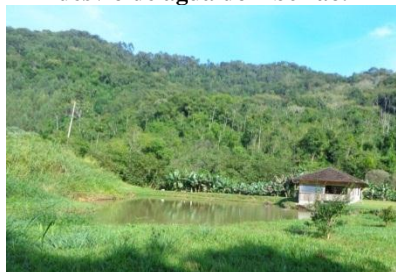
Figura 146 – Lago formado pelo desvio de água do ribeirão.

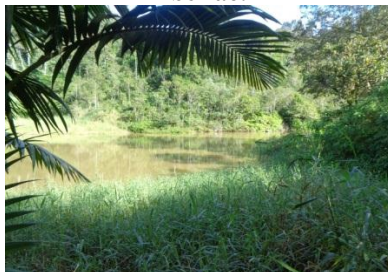
Figura 147 – Lago por onde passa o ribeirão.

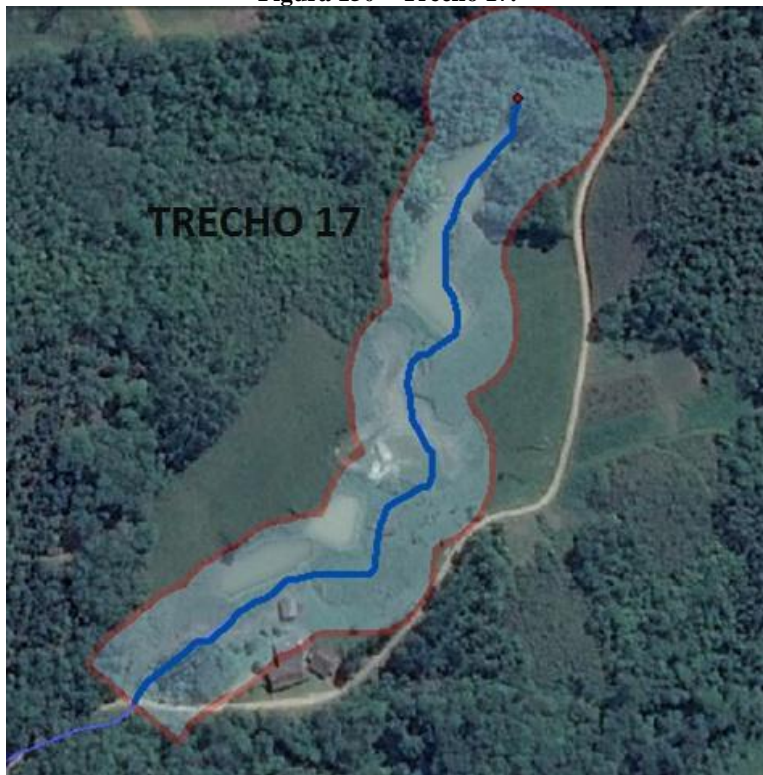
Figura 150 – Trecho 17.

O trecho não apresenta vegetação ciliar, com exceção do ponto da nascente no final do trecho. Foram construídas 5 lagoas, já a partir da nascente, onde a ligação entre elas é feita por tubulação. Há uma única residência com característica rural e predominam-se as pastagens, onde se observou a presença de gado na margem dos lagos.

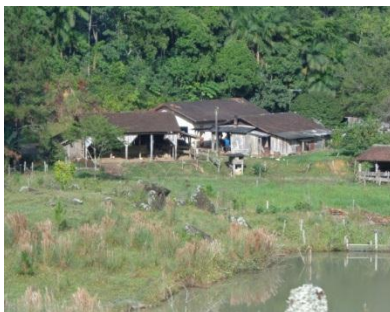
Figura 152 – Residência rural.

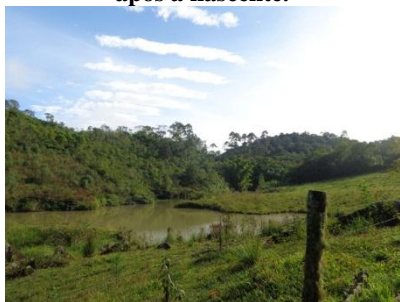
Figura 153 – Presença de lago logo após a nascente.
