Análise de laudos periciais para constatação de anomalias endógenas em 33  
condomínios residenciais multifamiliares com prazo de garantia contratual em  
vigência

Trabalho de Conclusão de Curso submetido ao curso de Graduação em Engenharia Civil do Centro Tecnológico da Universidade Federal de Santa Catarina como requisito parcial para a obtenção do título de Bacharel em Engenharia Civil.

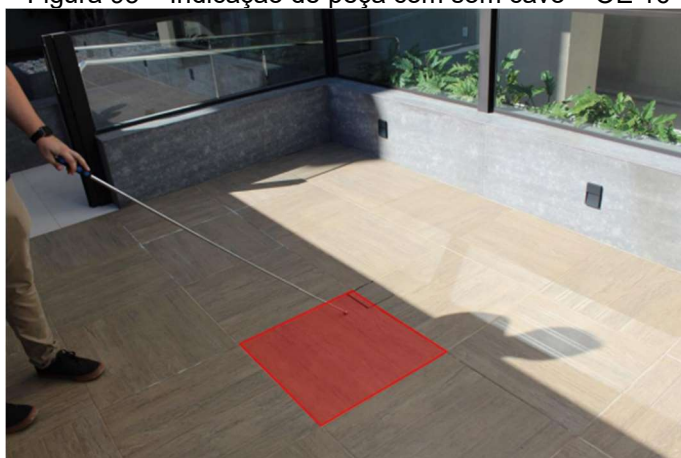
Esse som cavo indica o descolamento da peça cerâmica, sendo assim, mais suscetíveis a quebras nesses locais, e conseqüentemente, a acidentes. O som cavo em fachadas possui ensaio específico, denominado ensaio de percussão e realizados por meio de descidas em altura.

Figura 93 – Indicação de peça com som cavo – OE 16

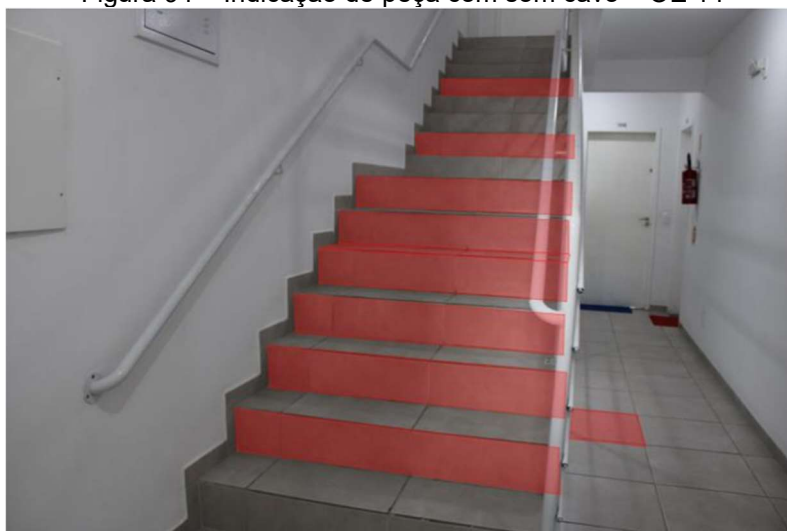
Figura 94 – Indicação de peça com som cavo – OE 14

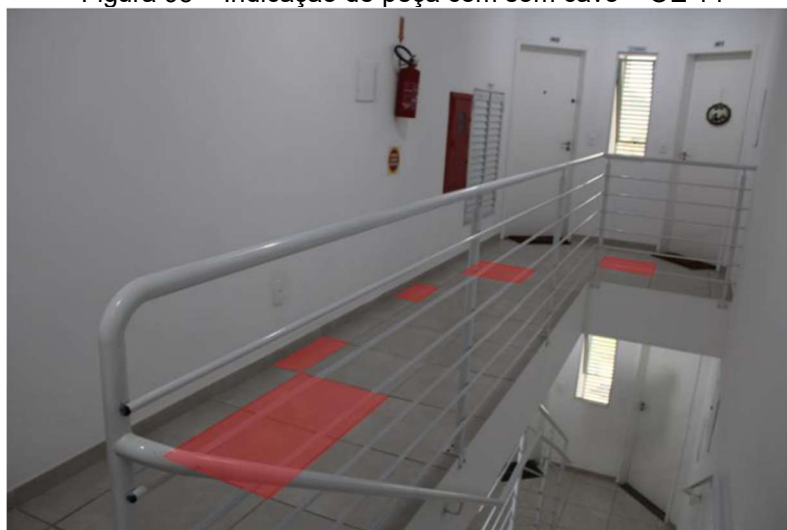
Figura 95 – Indicação de peça com som cavo – OE 14
